57, RUE DE VARENNE - HÔTEL DE MATIGNON

Restauration de la glacière et assainissement de l'édifice voisin

PRO-DCE

B.1 - NOTICE ARCHITECTURALE

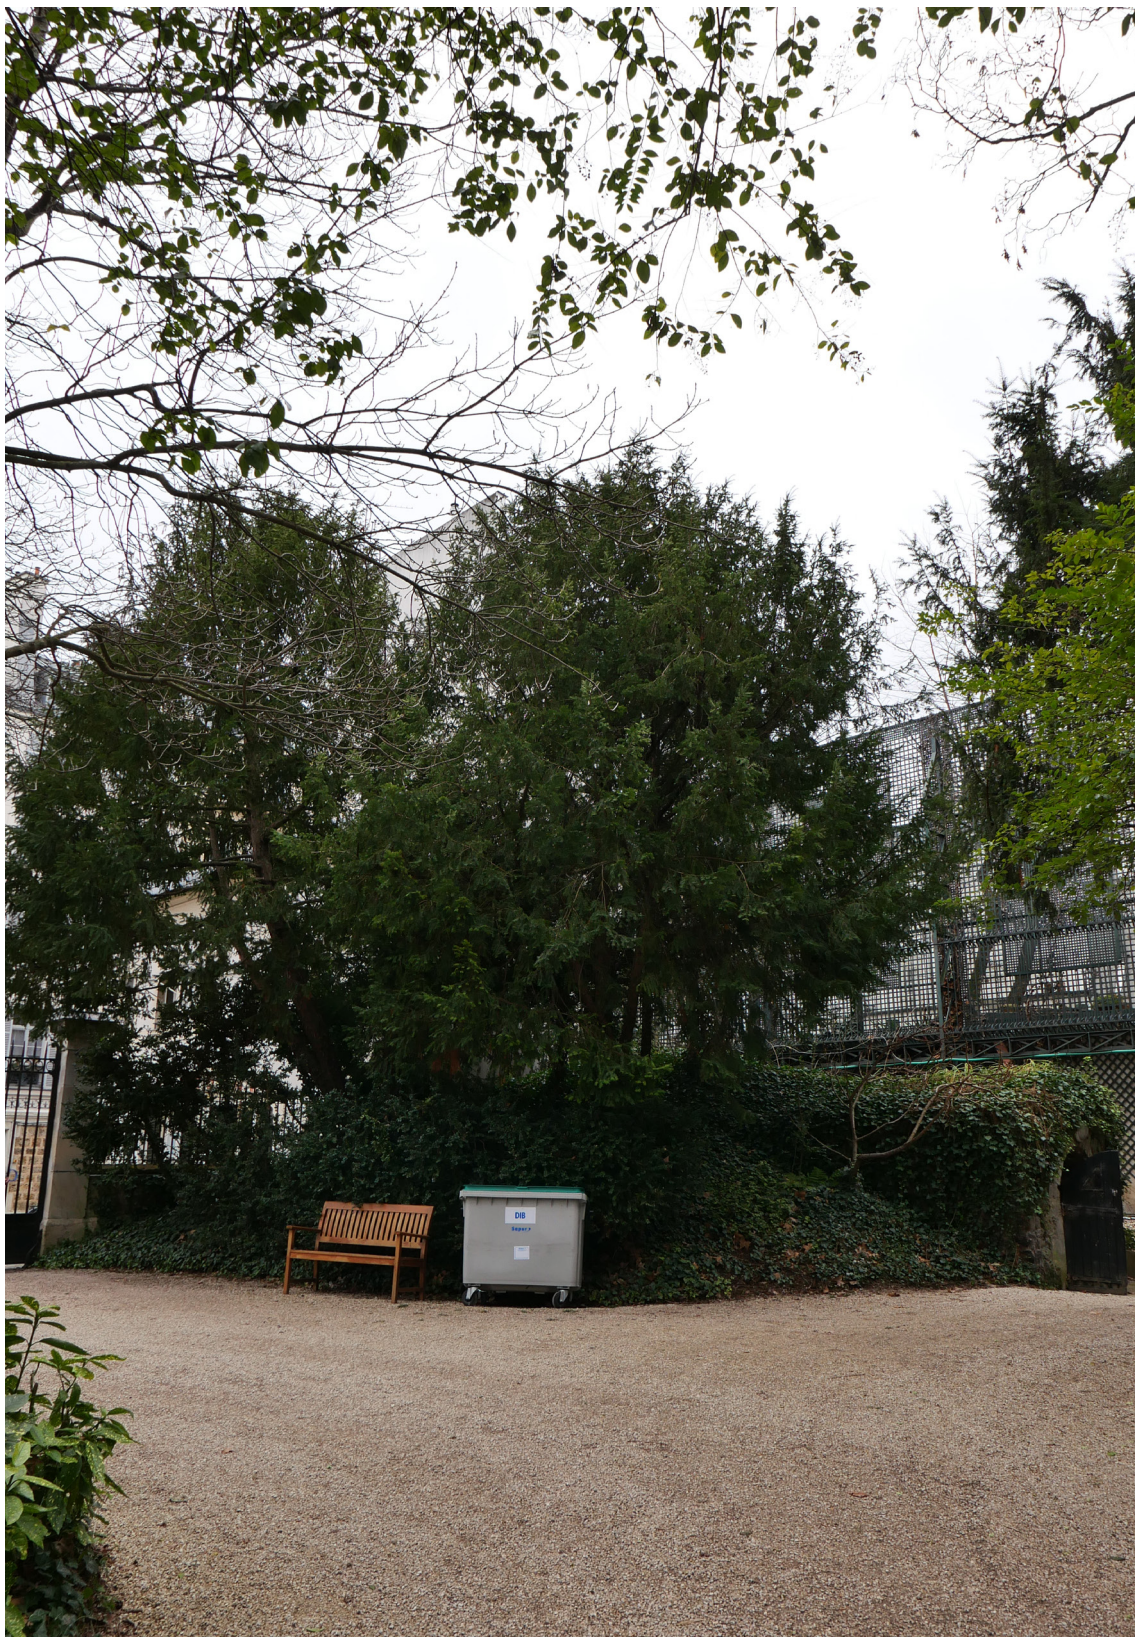
Photographie de la glacière à l'état actuelle
Source : Eugène Architectes, février 2022

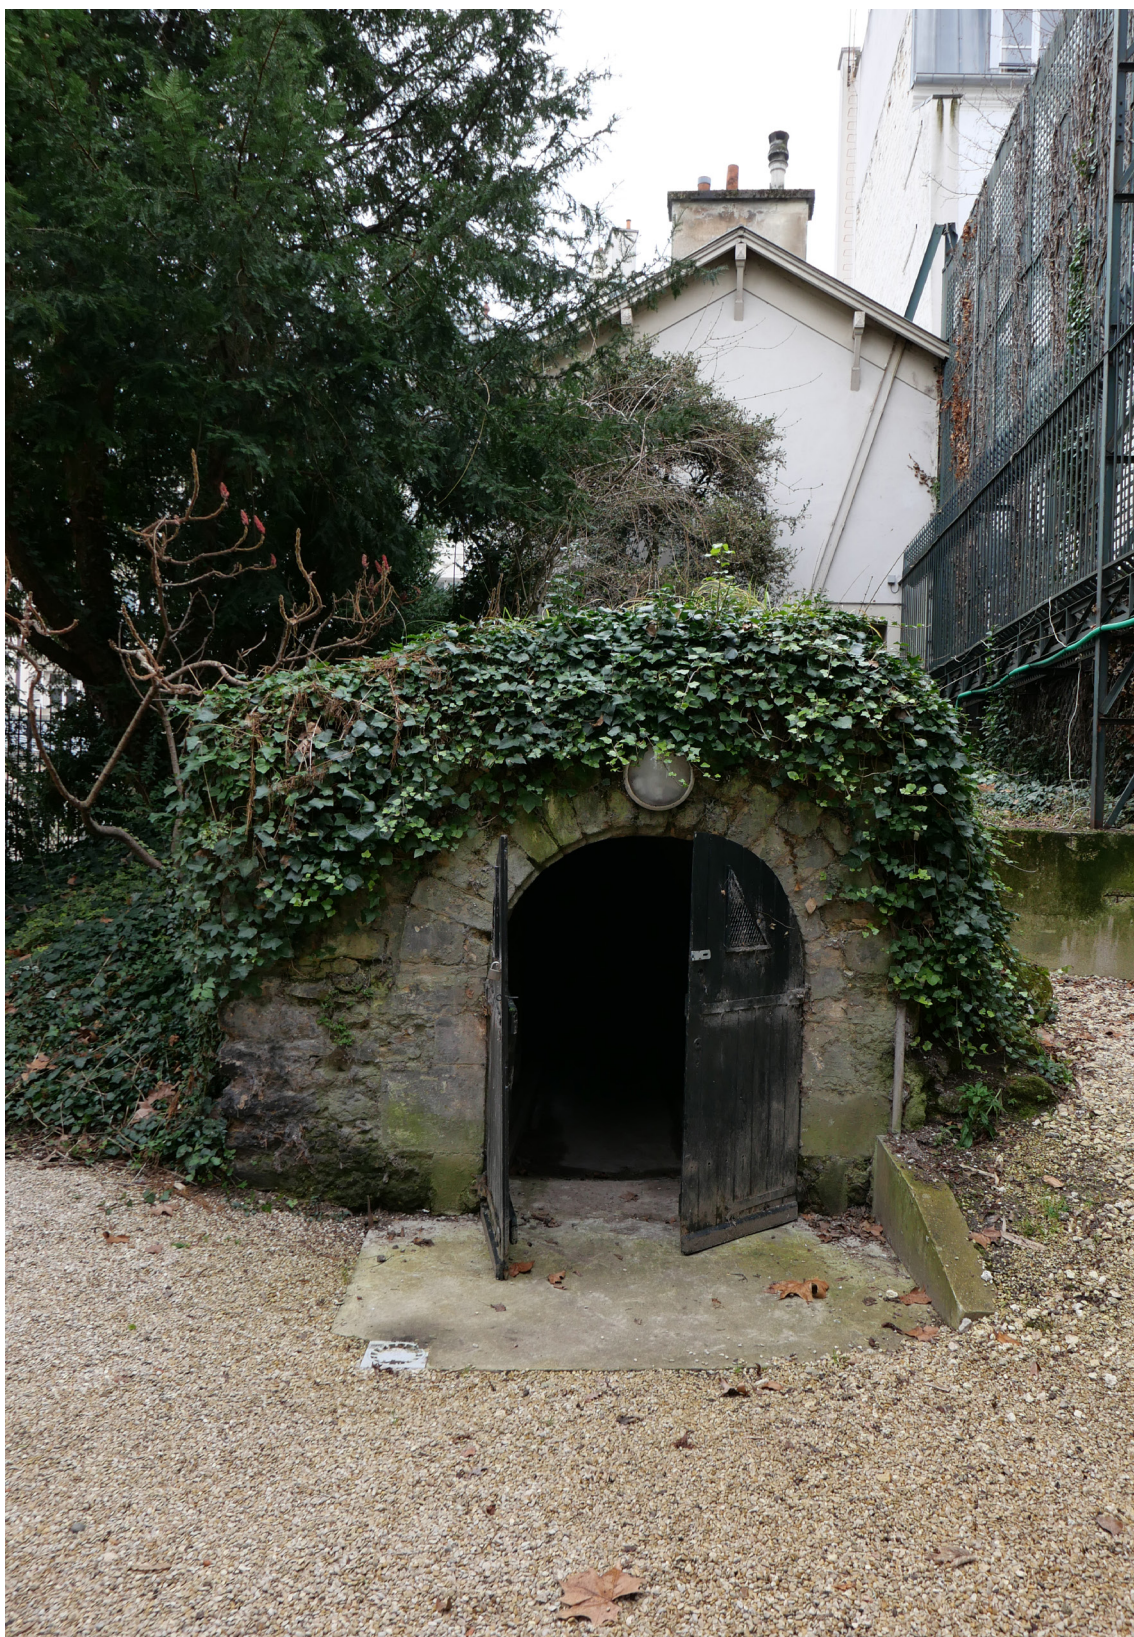
Photographie de la face Nord de la glacière

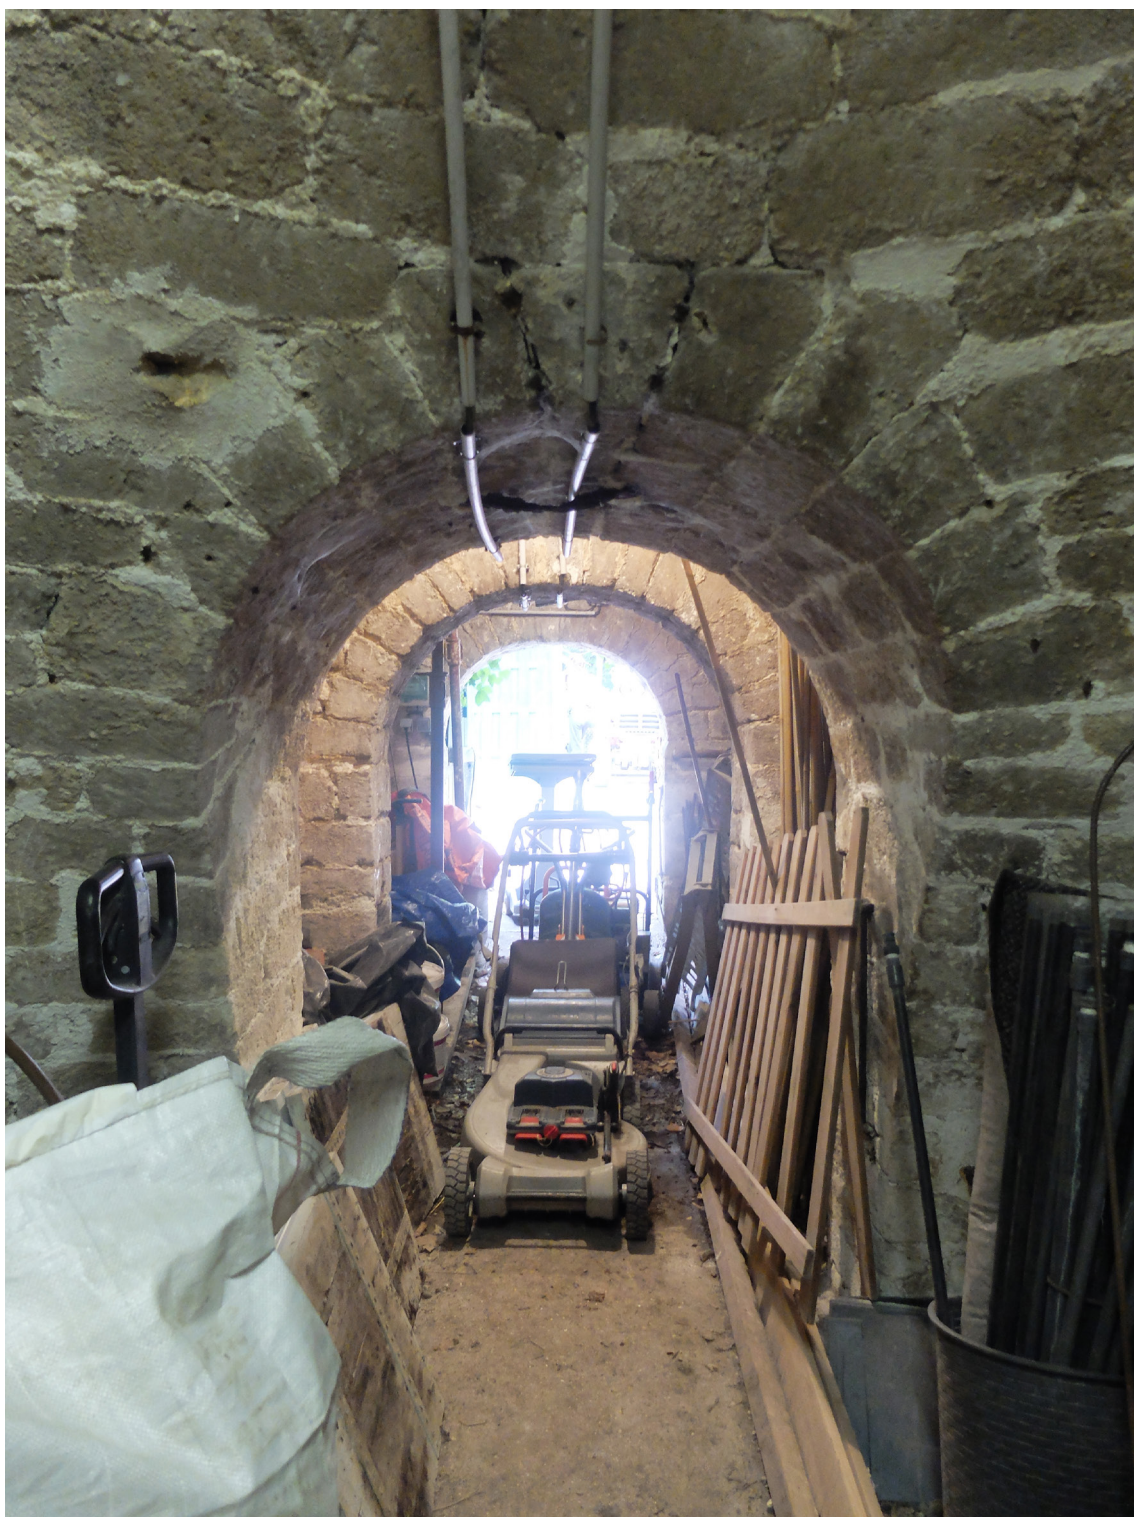
Trois espaces en enfilade, vue vers l'extérieur
 Ces espaces servent actuellement de lieu de stockage pour les jardiniers
 Source : Eugène Architectes, juin 2023

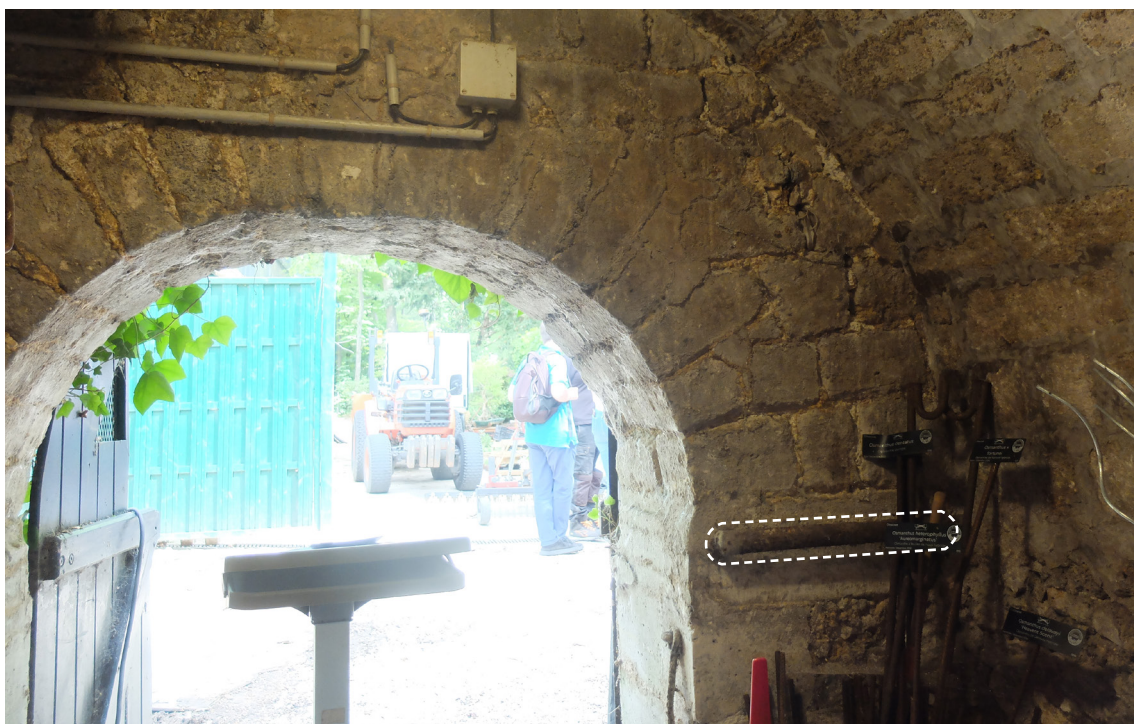
Espace d'entrée

Les barres pour les crochets à viande sont toujours en œuvre.
Source : Eugène Architectes, juin 2023

- Traitement anti-corrosion des éléments de ferronnerie anciens ou d'origine et maintenus dans l'édifice, notamment les supports métalliques muraux de l'espace d'entrée destinées à recevoir la viande à l'origine.
- Restitution à l'identique des supports muraux lacunaires, et du crochet situé au niveau du linteau à l'entrée de la coupole

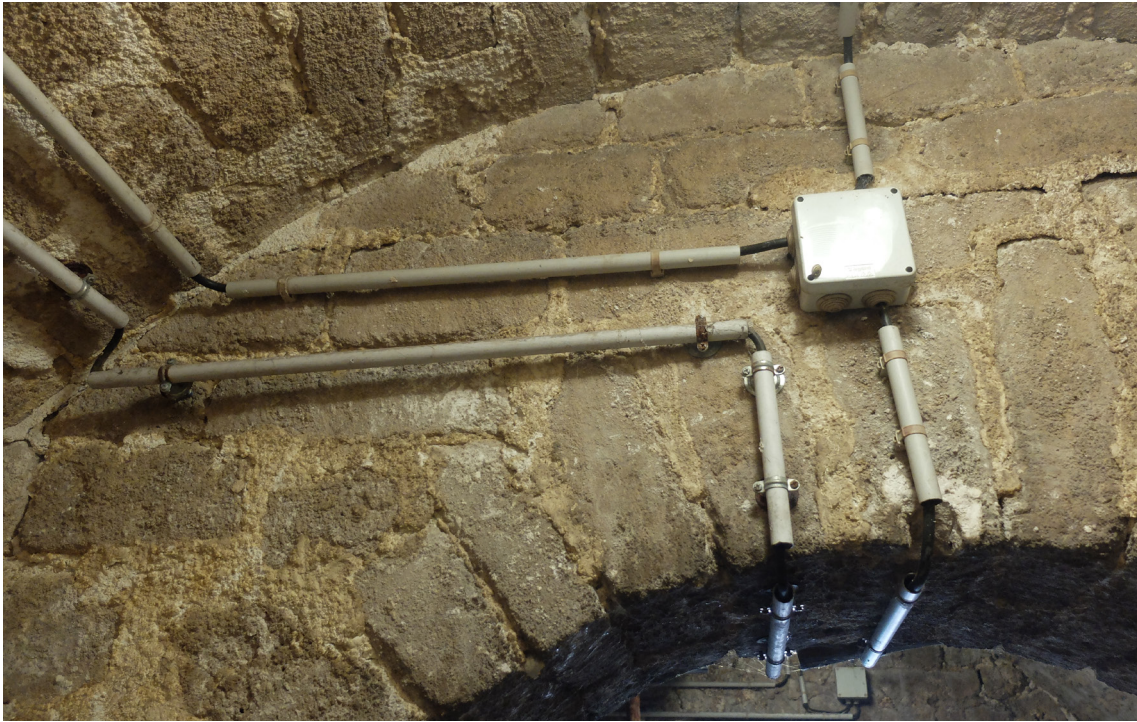
À l'heure actuelle, l'éclairage intérieur de la glacière est assuré par des luminaires étanches (dont hublots semblable au hublot extérieur). L'ensemble des réseaux électriques circulent en élévation et en plafond en apparents, sous tubes en PVC.

Principe de distribution électrique actuel dans la glacière
 Source : Eugène Architectes, juin 2023

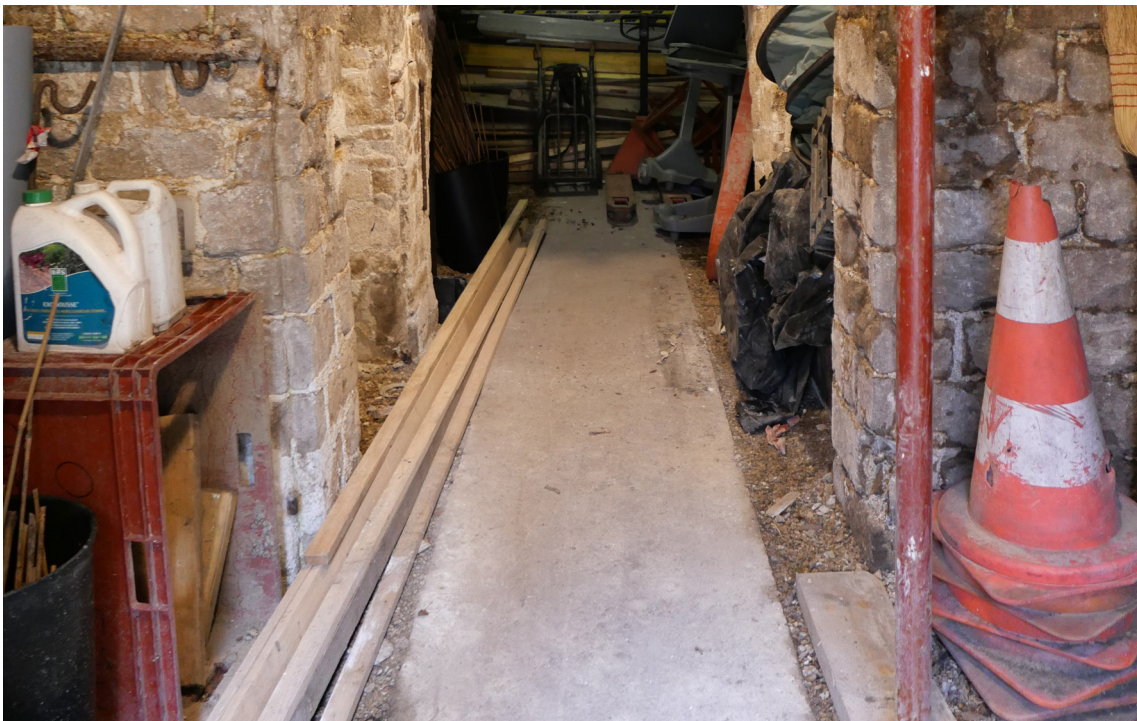
Cheminement en béton armé
 Source : Eugène Architectes, février 2022
