57, RUE DE VARENNE - HÔTEL DE MATIGNON

Restauration de la glacière et assainissement de l'édifice voisin

B.2 - NOTICE STRUCTURELLE

Travaux de restauration et d'assainissement de la glacière

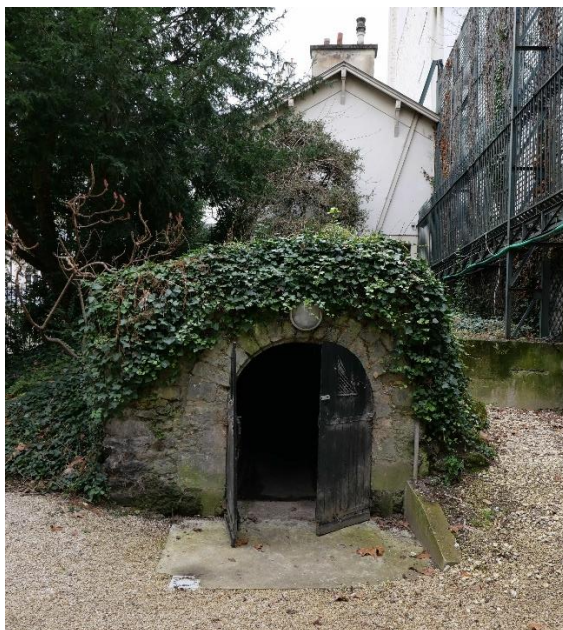
Fig 2. Entrée de la glacière / Equilibre 2022

Le couloir d'accès au réservoir de la glacière, présente des désordres structuraux importants localisés sur la voûte en berceau et le mur ouest, dont la partie externe est partiellement effondrée et n'assure plus le lest nécessaire au non-glissement des assises de maçonnerie nécessaire à la butée de la voûte. Il est probable que le mur est soit également dégradé sur sa partie externe dans une moindre mesure.

Les désordres structurels observés au niveau du **couloir d'entrée de la glacière** nécessitent une intervention visant à reconstituer les **maçonneries manquantes** et à restaurer la **cohésion structurelle** de l'ensemble.
