57, RUE DE VARENNE - HÔTEL DE MATIGNON

Restauration de la glacière et assainissement de l'édifice voisin

D.1 - ETUDE RADAR GÉOPHYSIQUE

Diagnostic géophysique de la glacière des jardins de l'hôtel de Matignon

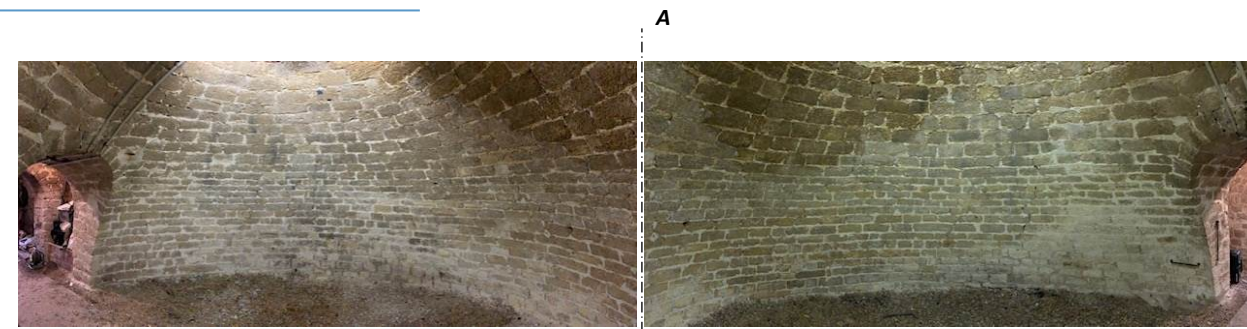
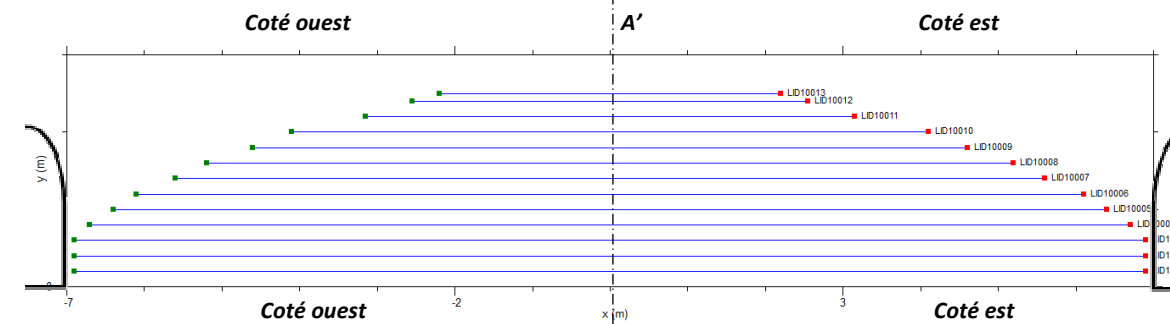
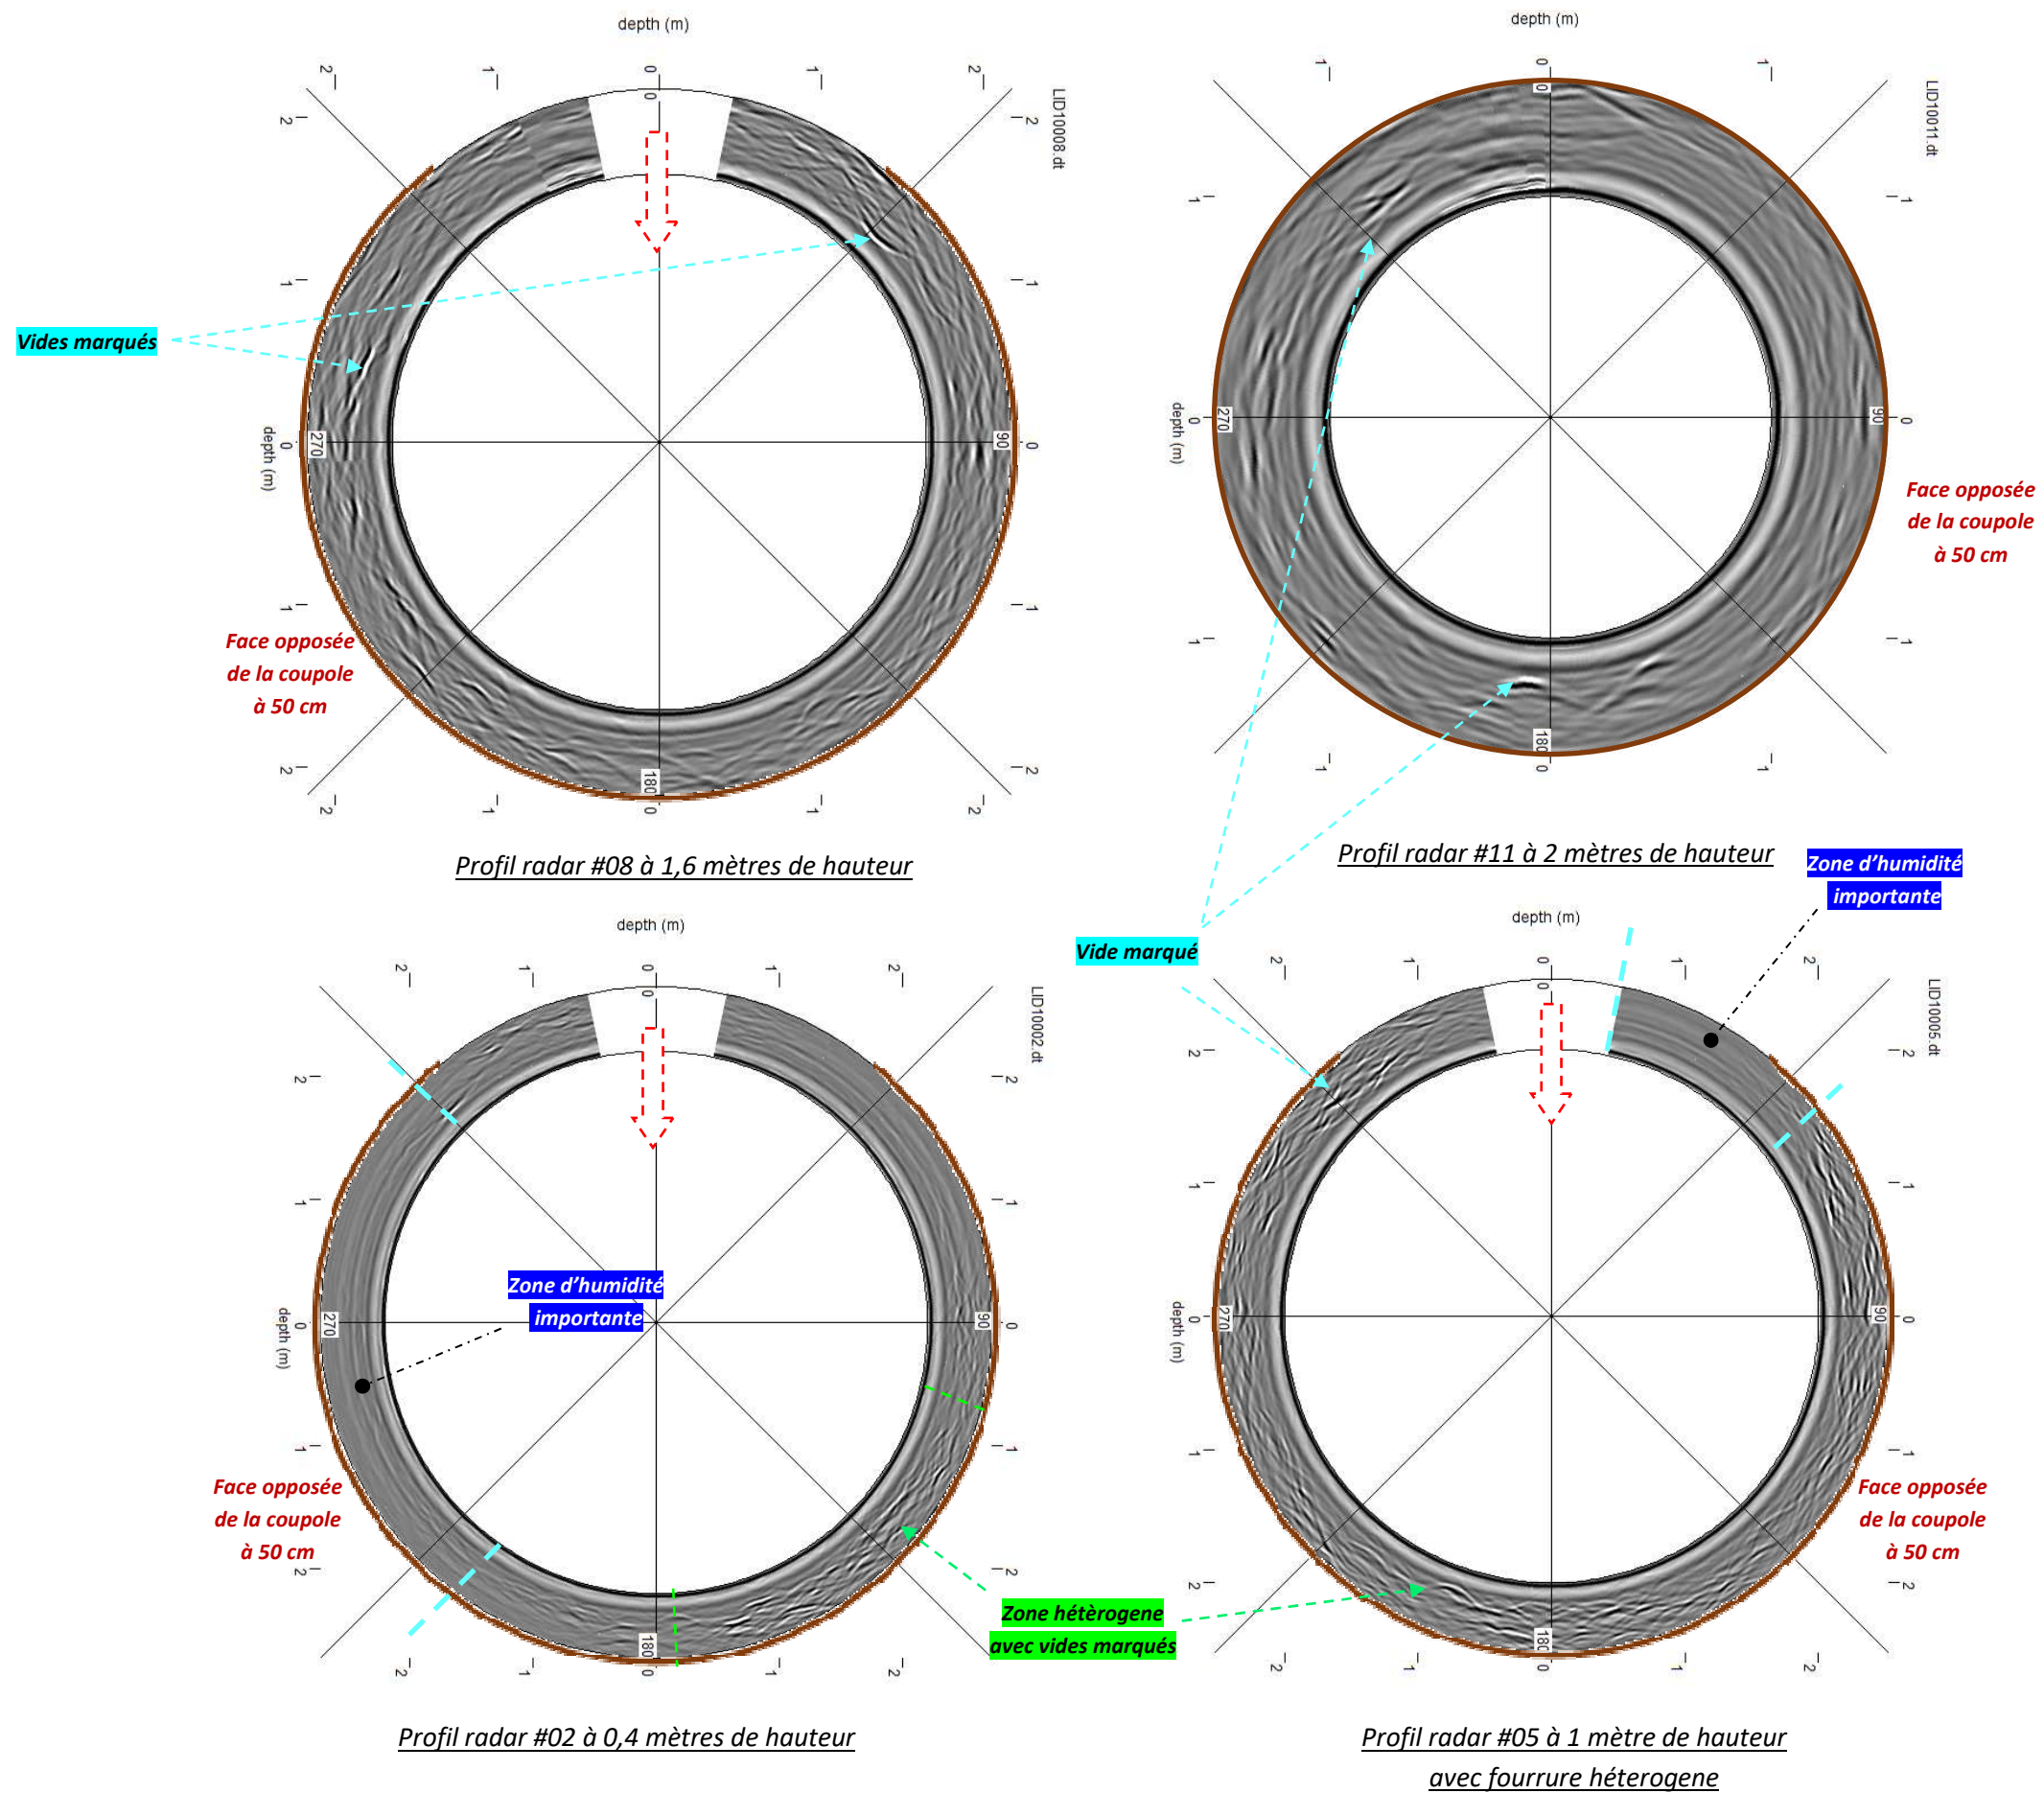
Les mesures ont permis de mettre en évidence une épaisseur de structure moyenne de 50 centimètres.

L'appareillage de la coupole est composé de deux lits de pierres positionnées pour certaines en boutisse d'environ 30 centimètres de long et des moellons de 15 centimètres.

Entre les deux lits de pierre, une fourrure, de 5 à 8 centimètres d'épaisseur, hétérogène avec des vides marqués a été mis en évidence.

Des zones d'humidité marquées sont repérées en partie basse du côté ouest de la coupole et sur les trois derniers mètres du côté est.

Zone d'humidité importante

Zone hétérogène au niveau de la fourrure (vides, joints désagrégés...)

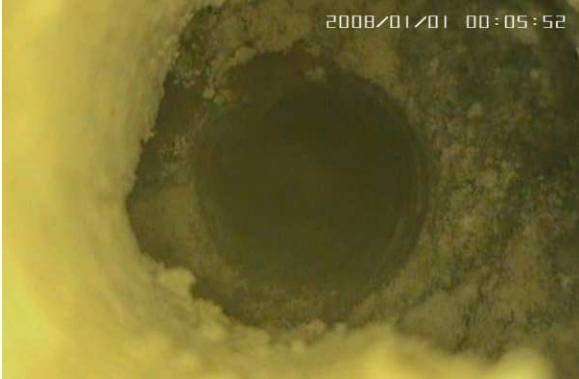
N° de sondage	Hauteur du sondage/ sol	Caractéristiques	Epaisseur totale cm	Photographies de la fourrure
1	45 cm	Pierre de parement : 14 cm	50 cm

Fourrure : 6 cm		
		<i>Présence de vide</i> Pierre + étanchéité : 30 cm		
2	145 cm	Pierre de parement : 20 cm	50 cm

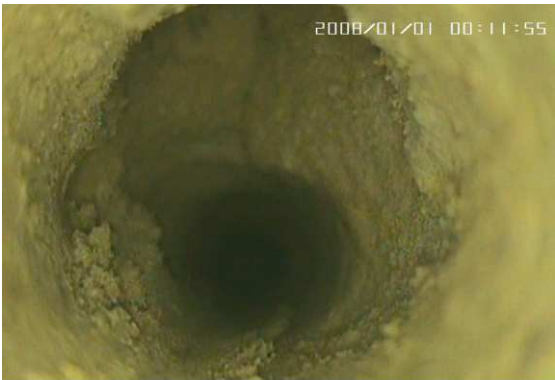
Fourrure : 5 cm		
		<i>Remplissage app. homogène</i> Pierre + étanchéité : 25 cm		
3	220 cm	Pierre de parement : 14 cm	48 cm

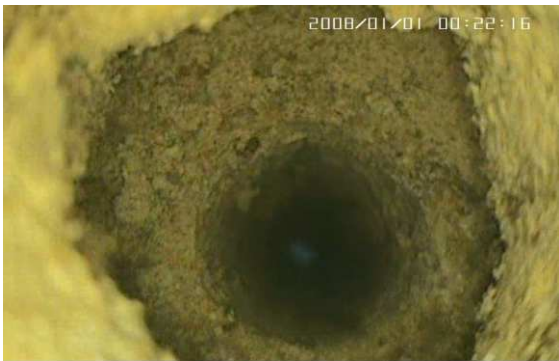
Fourrure : 6 cm		
		<i>Présence de vide</i> Pierre + étanchéité : 28 cm

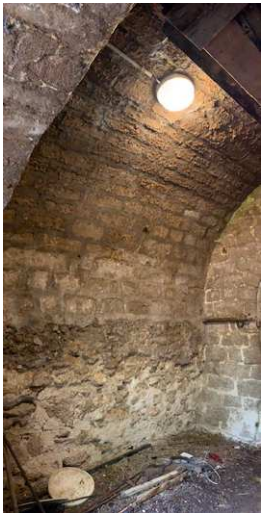
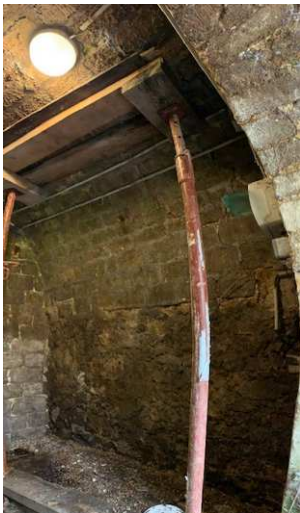
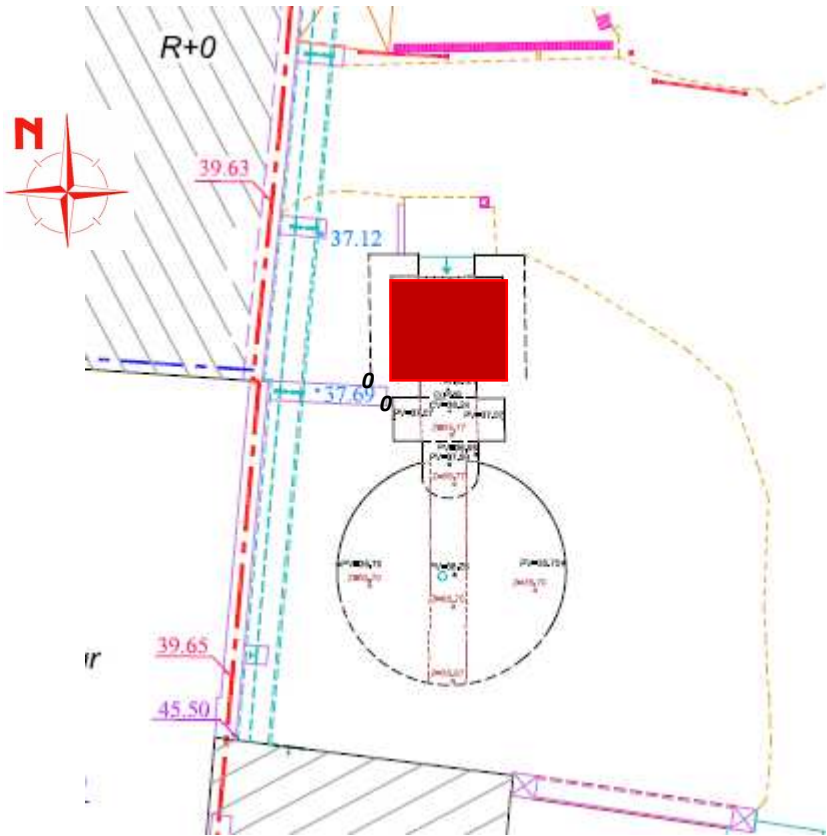
Mesure au niveau des murs enterrés du premier Sas

Les mesures au niveau des murs enterrés du premier et second sas ont permis de mettre en évidence le même type de construction rencontré au niveau de la coupole.

L'épaisseur totale estimée de cette structure, constituée de 2 lits de pierre, est d'environ 50 centimètres au niveau des piédroits et reins de voûte et semble être moins épaisse en clé de voûte autour de 35 à 40 centimètres.

La fourrure entre les deux lits de pierres présente ici aussi des irrégularités avec des vides bien marqués.

Au contact des piédroits et des voûtes (niveau de la ligne de naissance), une surépaisseur ou une structure maçonnée est repérée à environ 1 mètre du sol. Cette structure, de 60 à 80 centimètres de hauteur et d'une vingtaine de centimètre d'épaisseur minimum, pourrait correspondre à un drain ou à un contrefort.

On note aussi ici la présence de fortes zones d'humidités au niveau des deux piédroits du premier sas et du piédroit est du second sas.

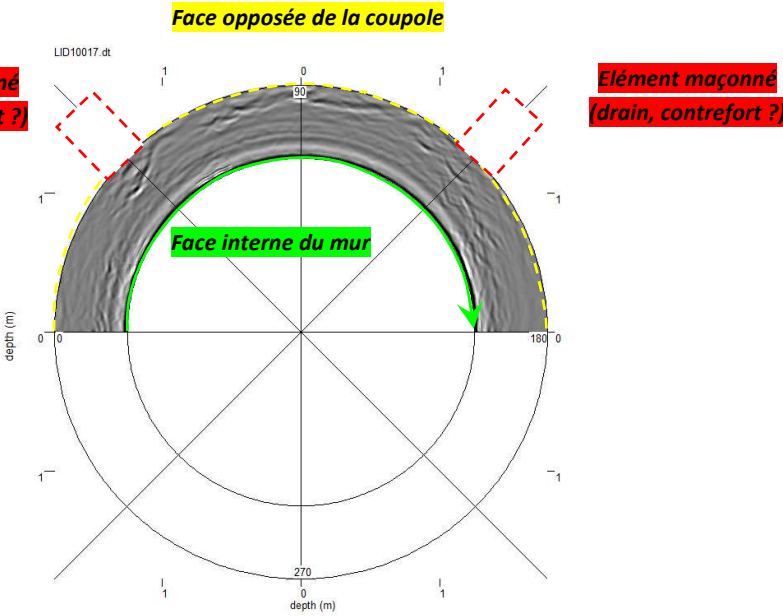
Element maçonné (drain, contrefort ?)

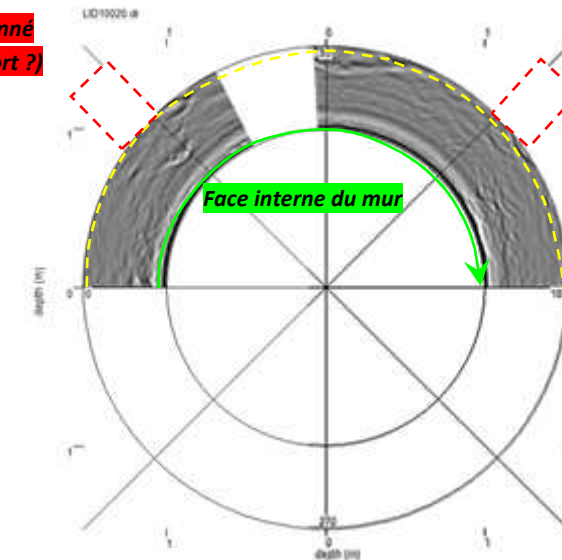
Element maçonné (drain, contrefort ?)

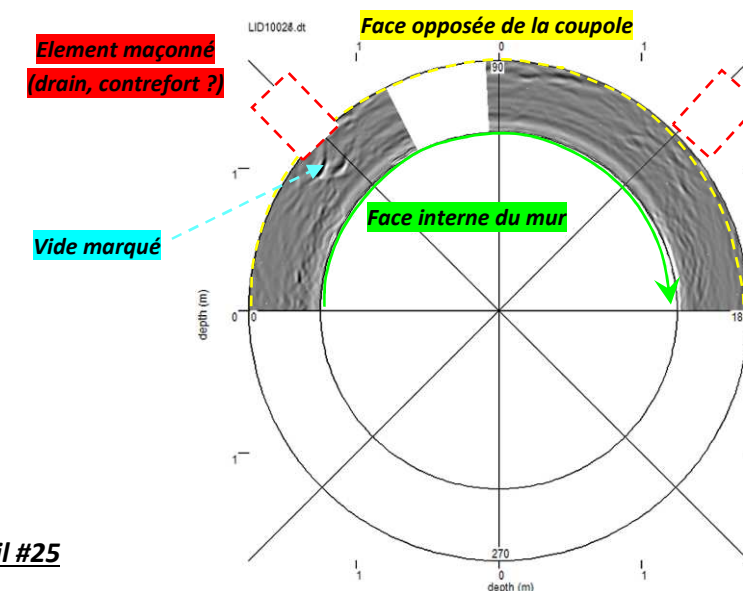
Element maçonné (drain, contrefort ?)

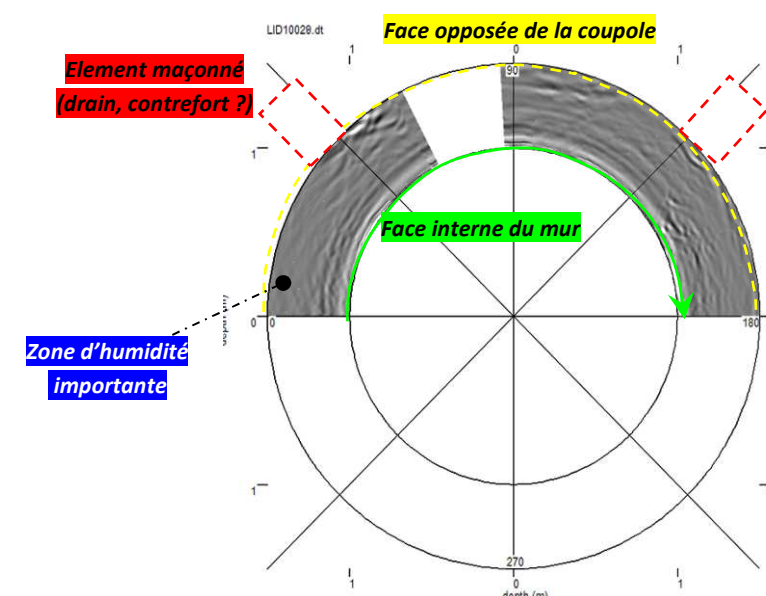
Element maçonné (drain, contrefort ?)

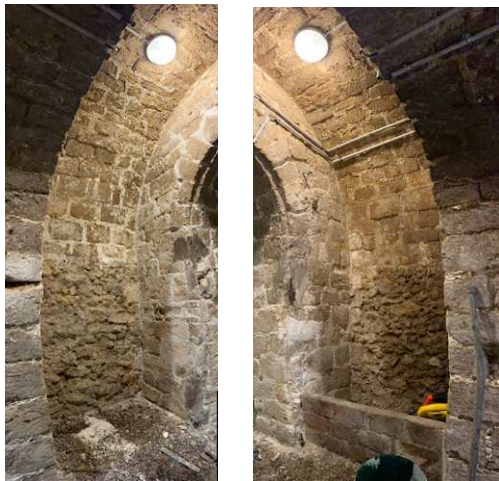
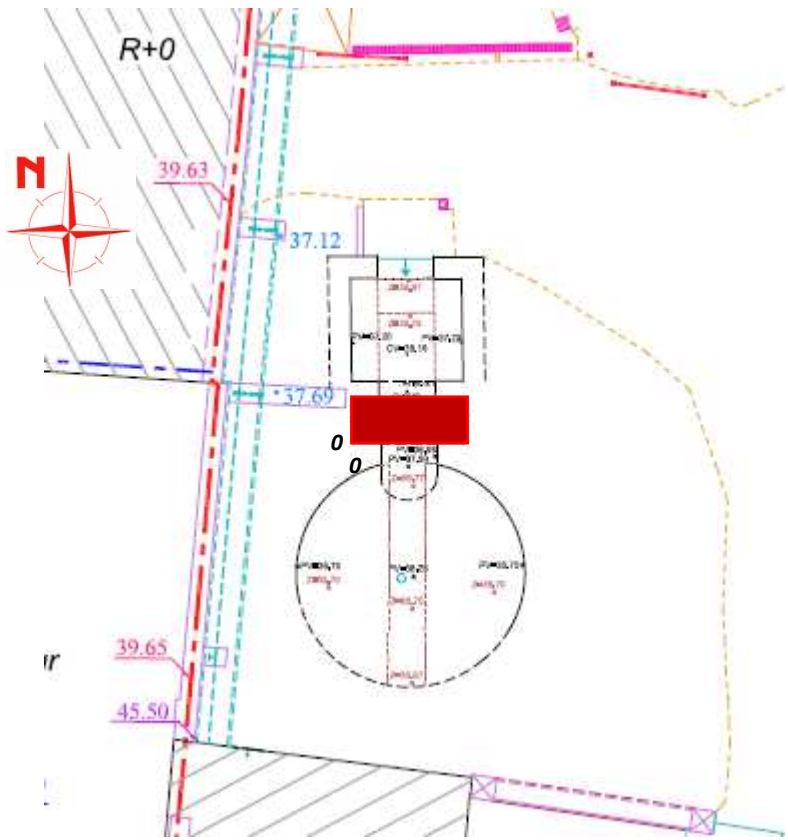
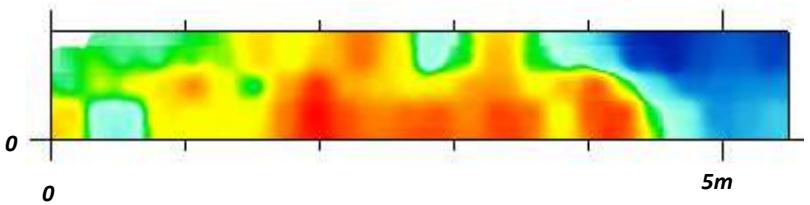
Mesure au niveau des murs enterrés du second Sas

Carte d'anomalies sur l'épaisseur totale entre 0 et 50 centimètres au niveau des murs du 2nd SAS

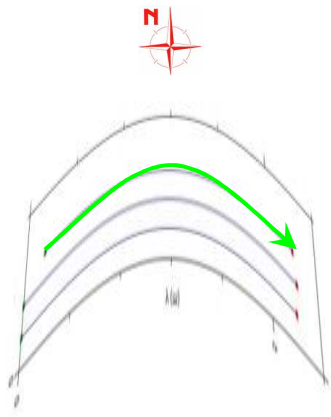
Position du profil #14

Elements maçonnés (drain, contrefort ?)

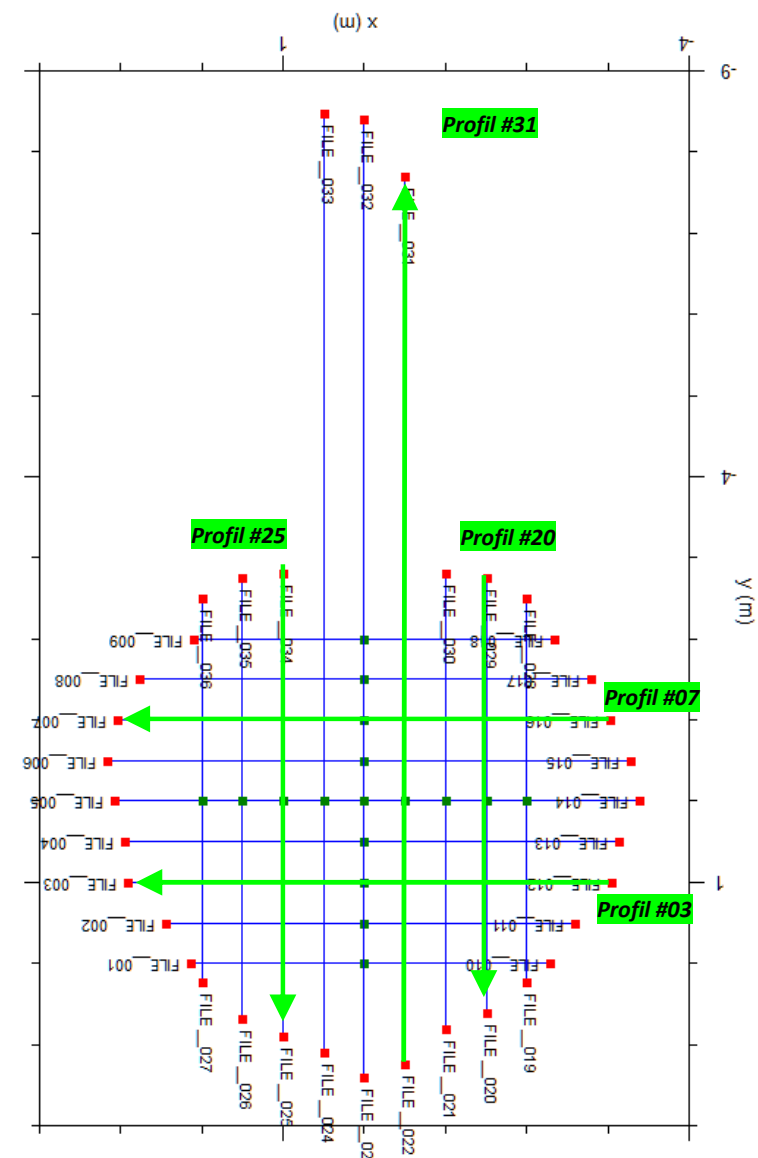
Mesure au niveau des sols intérieurs

L'interprétation des radargrammes a permis de mettre en évidence une humidité très forte du sol et des cibles géophysiques marquée pouvant correspondre à un horizon. La constante diélectrique utilisée dans le traitement est égale à 11. Cela nous permet de visualiser des signaux radar interprétables jusqu'à 5 mètres de profondeur

- Un horizon marqué entre 180 et 200 centimètres de profondeur. Cet horizon pourrait correspondre à un contact entre deux types différents de remblai ;
- Une anomalie centrale d'environ deux mètres de large, pouvant correspondre à l'emplacement d'un ancien élément de structure.

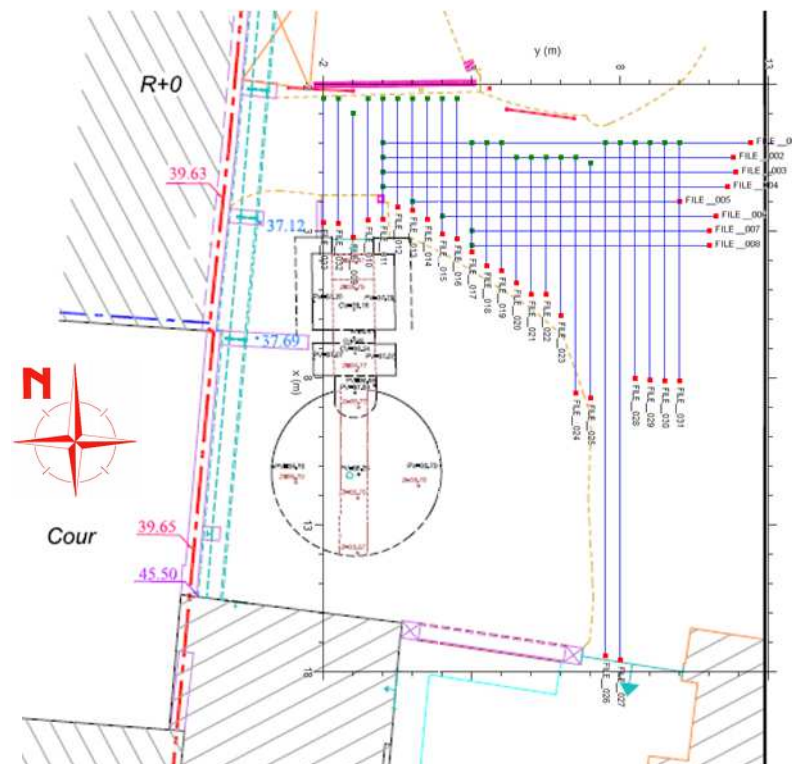
Figure 23: cartographies d'anomalies entre 15 et 25 centimètres

- Une première anomalie, notée A, est repérée dès 40 centimètres de profondeur. Cette anomalie, de 4,5 m x 1 m orientée nord-ouest/ sud-est pourrait correspondre à un ouvrage anthropique enterré (cuve ?) ;
- Une seconde anomalie, proche de l'anomalie A et notée B, est repérée à partir de 50 centimètres de profondeur est pourrait correspondre à un ouvrage anthropique de 1,5m * 1m ;
- Enfin, une troisième anomalie, notée C, est repérée à gauche de l'entrée de la glacière. Cette anomalie, d'un mètre de côté et repérée à partir de 160 centimètres de profondeur, pourrait correspondre à un ouvrage anthropique enterré (puits ?).

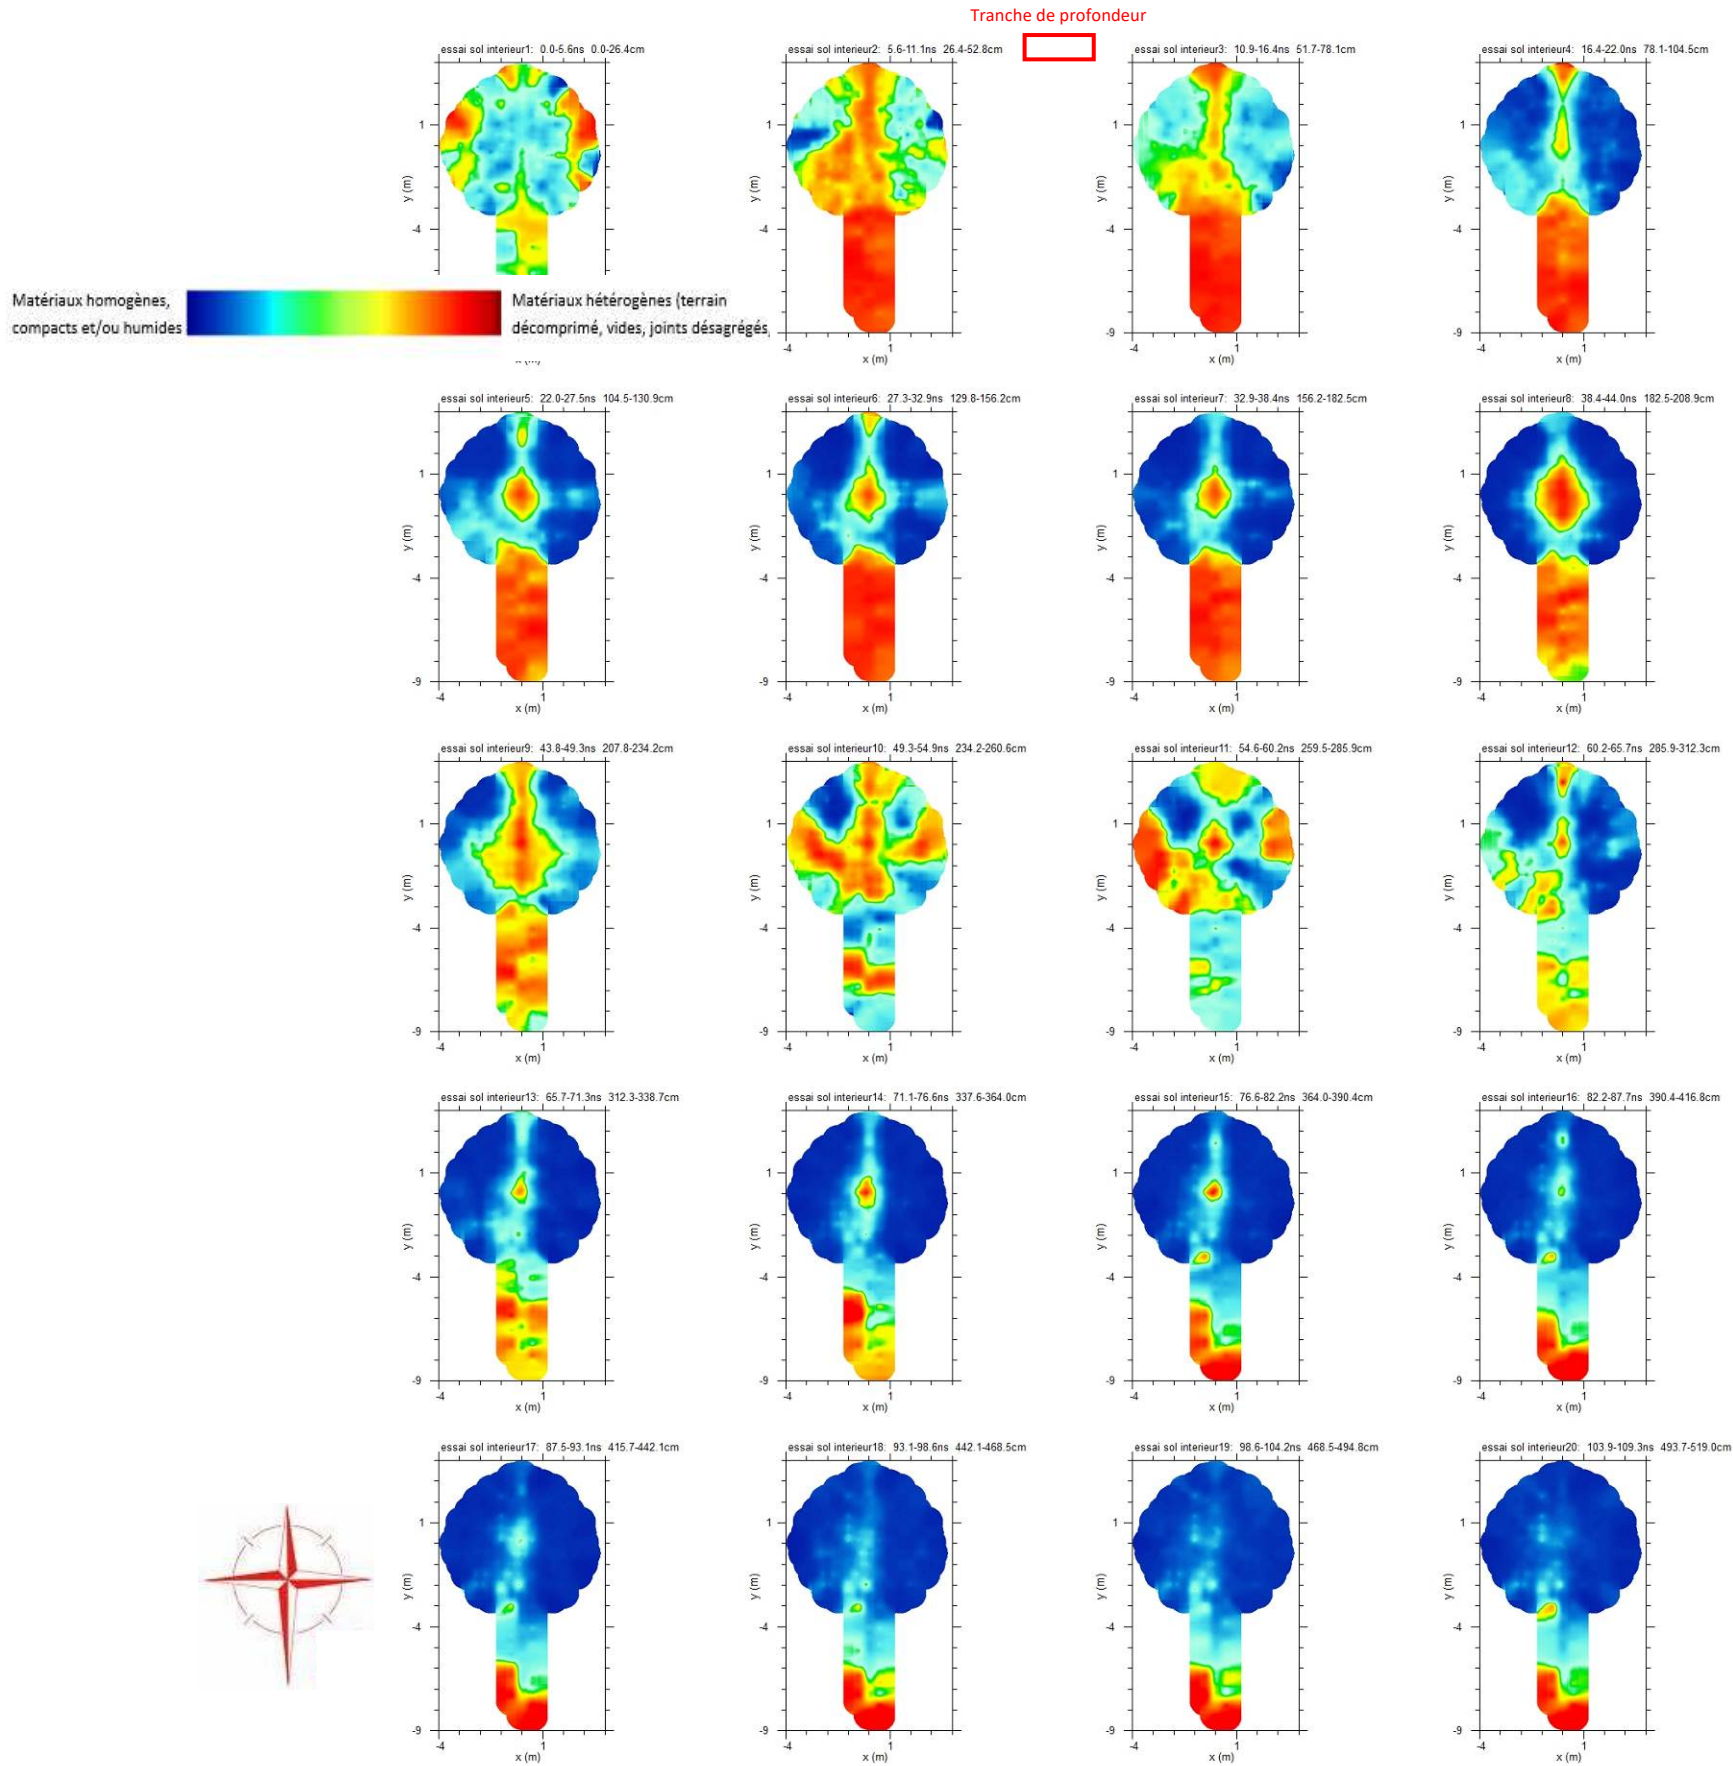
Cartographie d'anomalies (antenne 350Mhz) au niveau du sol intérieur

Matériaux homogènes, compacts et/ou humides

Matériaux hétérogènes, décomprimés, vides
