Dossier de diagnostics techniques

Rapport de mission de repérage des matériaux et produits contenant de l'amiante avant réalisation de travaux

Référence AMITRAV-E3133898-2301 7 septembre 2023

Bien	ERP catégorie 1 à 4
Adresse	6 Av du General Charles de Gaulle 43000 LE PUY EN VELAY
Propriétaire	PREFECTURE DE DEPARTEMENT HAUTE-LOIRE 6 Av du General Charles de Gaulle 43000 LE PUY EN VELAY
Demandeur	PREFECTURE DE DEPARTEMENT HAUTE-LOIRE 6 Av du General Charles de Gaulle 43000 LE PUY EN VELAY

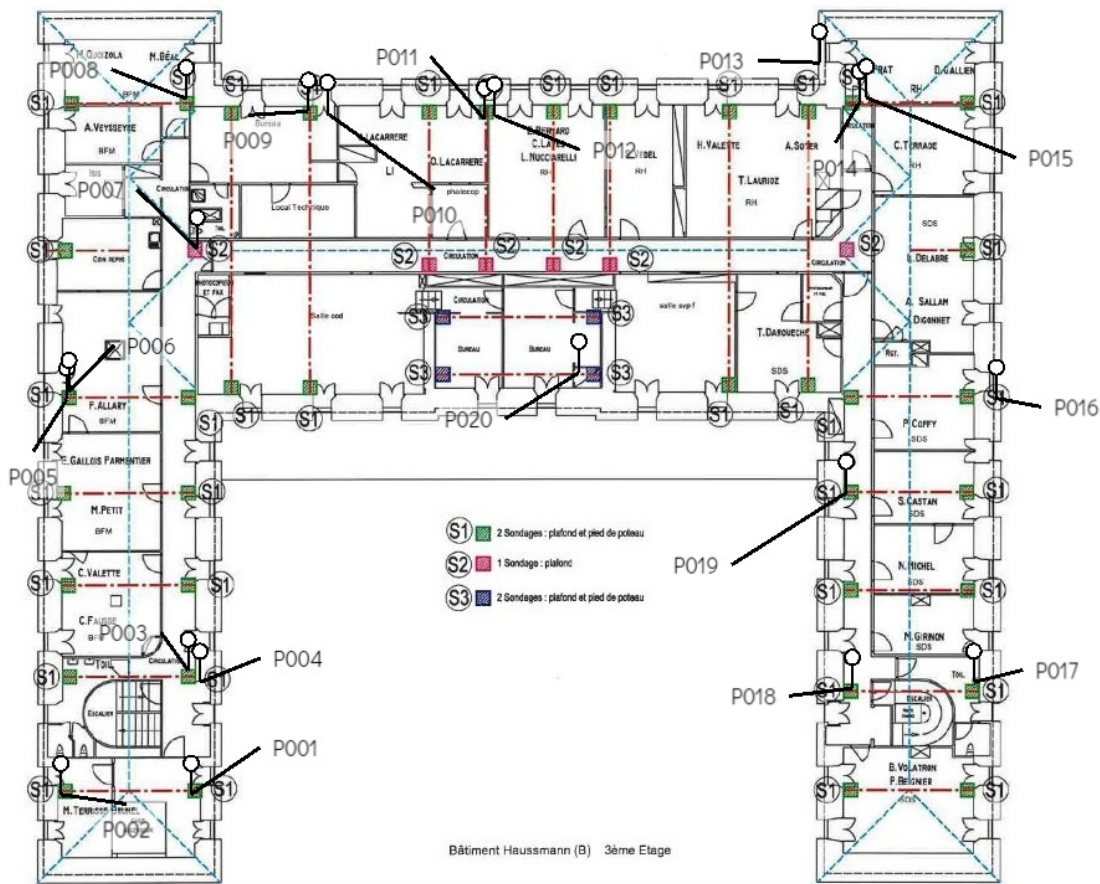
Planche de repérage usuel		1/1
3EME ETAGE		
Référence	AMITRAV-E3133898-2301	Version 1
Origine	Dekra diagnostic / OLIVIER GREGORIADES	
Adresse	6 Av du General Charles de Gaulle 43000 LE PUY EN VELAY

1/1 Liste des éléments - Planche de repérage usuel - 3EME ETAGE
