## Pre rapport de mission de repérage des matériaux et produits contenant de l'amiante avant réalisation de travaux dans un immeuble bâti

**AM-128-450-2022-2917893-V1**

**CEA SACLAY**

Bâtiment **450**

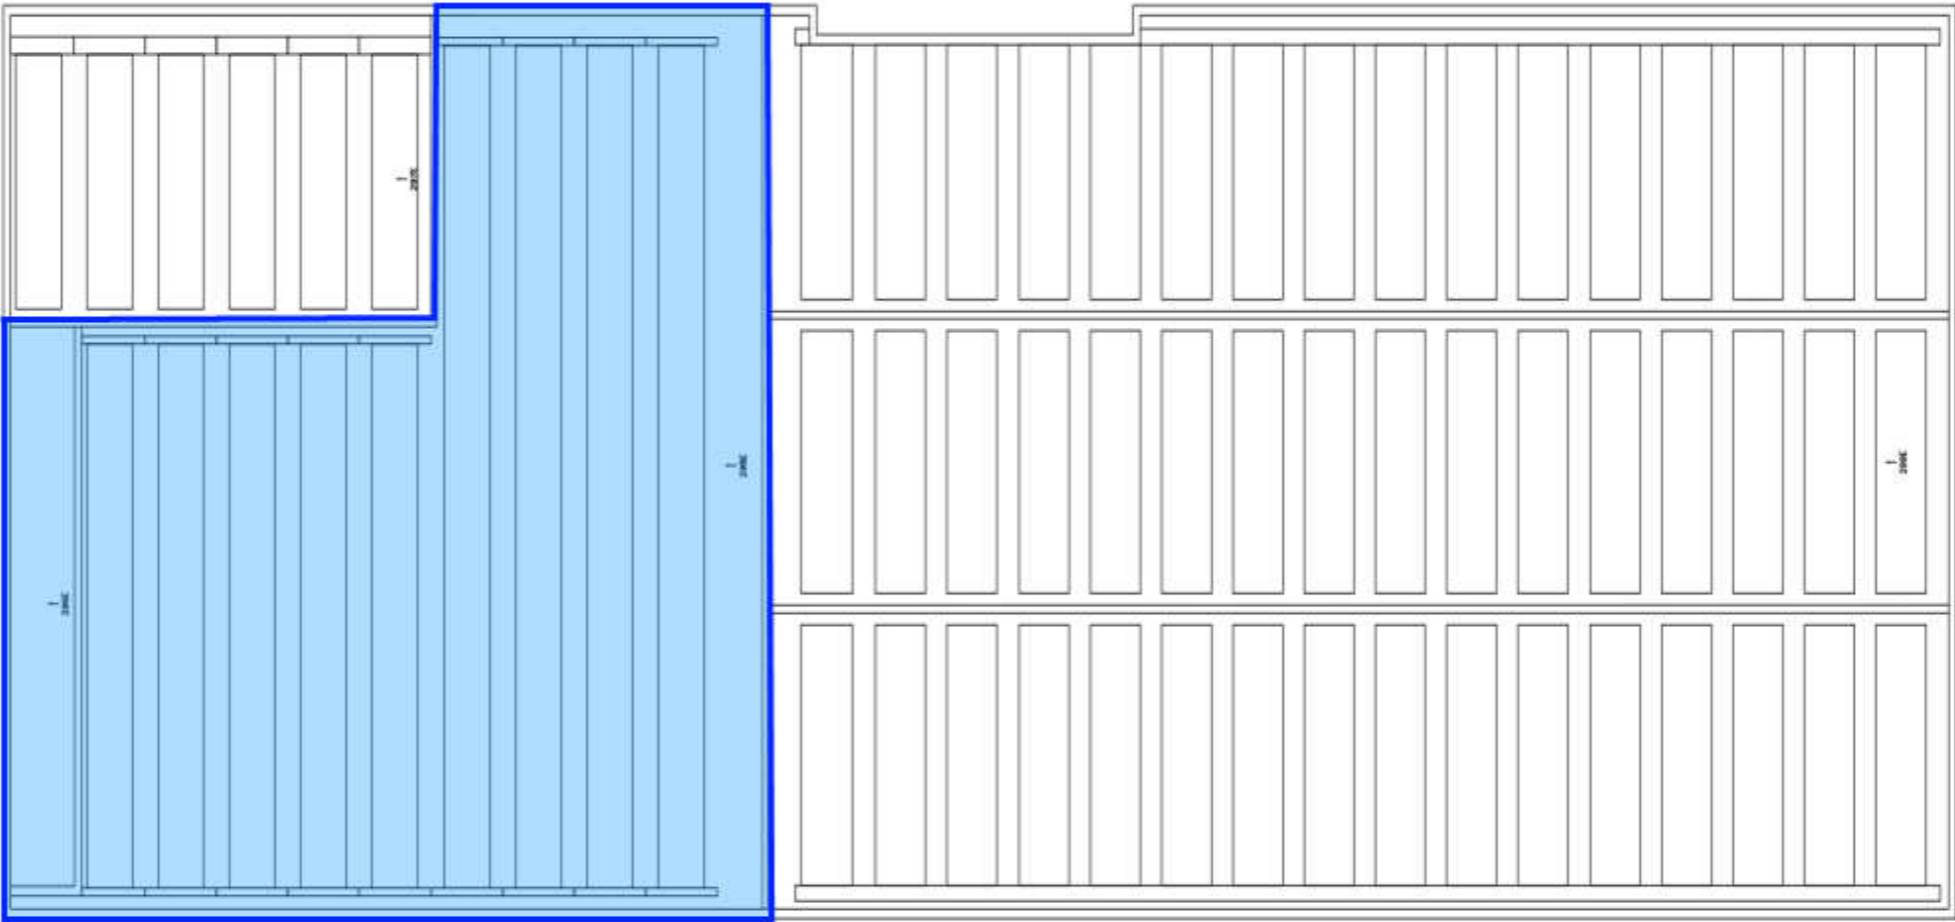
<div> <div>apave</div> <div> <div>Planche de repérage</div> </div> </div>			
Client :	CEA SACLAY	Titre :	Plan masse / Périmètre de mission
N° rapport :	AM-128-450-2022-2917893-V1	Lieu d'intervention :	CEA SACLAY RD 306 91191 GIF-SUR-YVETTE CEDEX
N° planche :	1/4		
Type :	Croquis		
Date :	23/01/2023	Bâtiment :	450
Intervenant :	LEVÉ Laurent	Etage :	Toiture (Terrasses 296 E et 298 E)
Origine du plan :	CEA	Commentaire :	/
