Rapport de repérage des matériaux et produits contenant de l'amiante avant réalisation de travaux dans un immeuble bâti

Nom du site : CPAM DES FLANDRES - DUNKERQUE -
CONTRÔLE D'ACCES

C.P.A.M DES FLANDRES
2 RUE DE LA BATELLERIE
59140 DUNKERQUE

Référence du rapport : 362760525.3.R

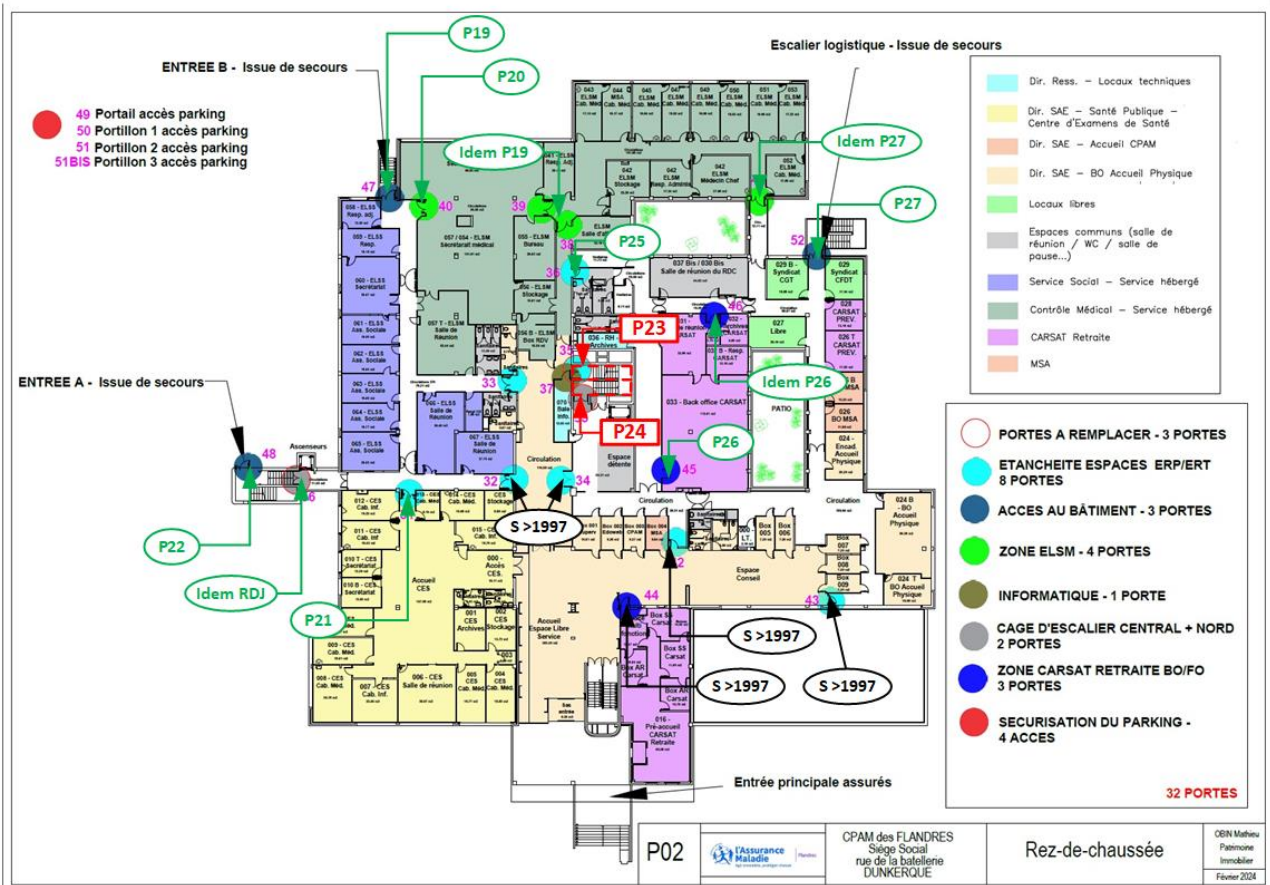
Planche de repérage (la planche de repérage est indissociable du rapport)		
Site : C.P.A.M DES FLANDRES	Adresse : 2 RUE DE LA BATELLERIE 59140 DUNKERQUE	Localisation : C.P.A.M des Flandres / REZ-DE-CHAUSSÉE
Réalisé par : Julien BECART	N° de planche : 2 / 8

Planche de repérage technique		Légende		Matériaux et produits contenant de l'amiante :
Adresse	C.P.A.M des Flandres 2 Rue de la Batellerie 59140 DUNKERQUE	Px → Prélèvement n°X contenant de l'amiante		--- : Enduit ciment (cage d'escalier centrale).
Plan existant	Date de visite	27/02/2024	Px → Prélèvement n°X ne contenant pas d'amiante	
	Auteur	JB	S → Sondage ne contenant pas d'amiante	
	N° Dossier			
Plan/Elevation	Indice		N V Non visité HTx Hors périmètre de repérage

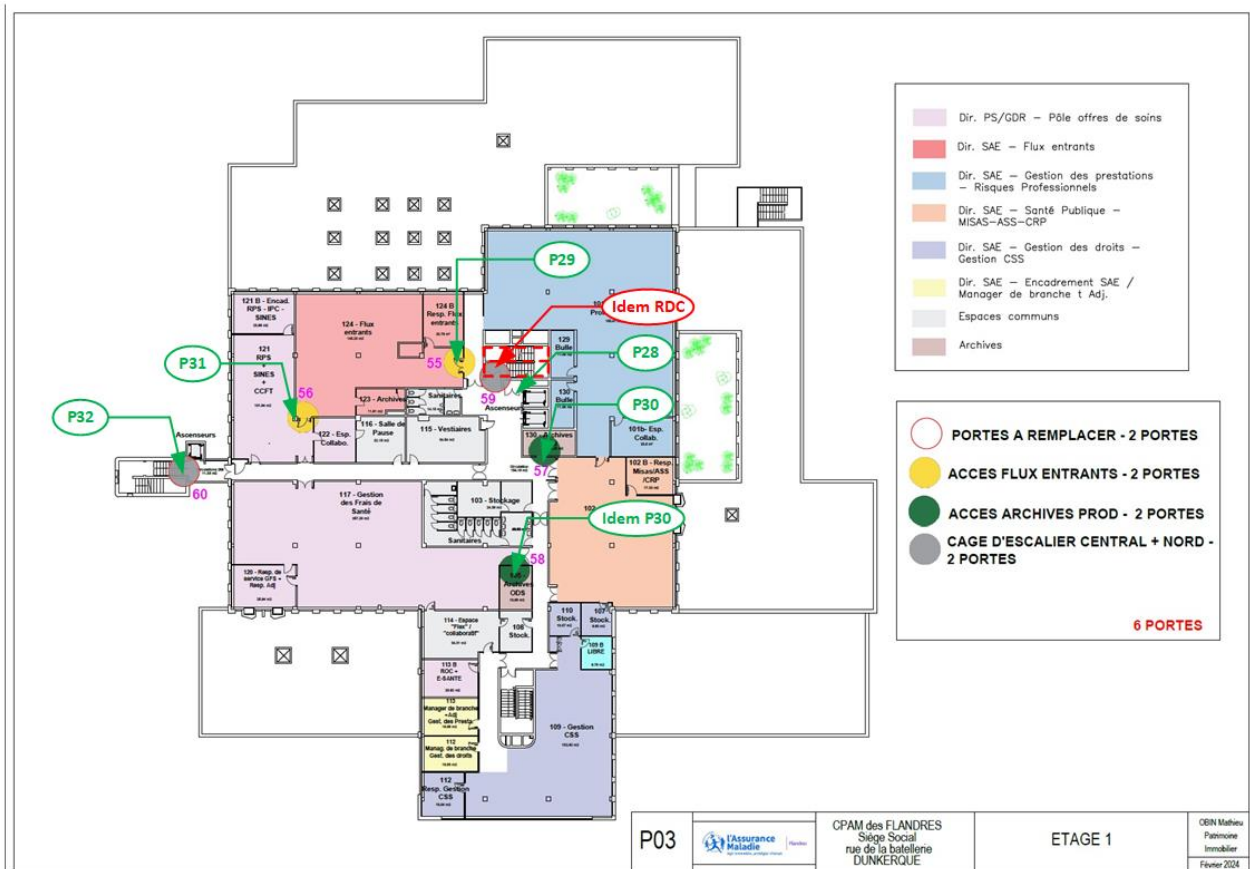
Planche de repérage (la planche de repérage est indissociable du rapport)		
Site : C.P.A.M DES FLANDRES	Adresse : 2 RUE DE LA BATELLERIE 59140 DUNKERQUE	Localisation : C.P.A.M des Flandres / R+1
Réalisé par : Julien BECART	N° de planche : 3 / 8

Planche de repérage technique			Légende	Matériaux et produits contenant de l'amiante :
Adresse	C.P.A.M des Flandres 2 Rue de la Batellerie 59140 DUNKERQUE		Px → Prélèvement n°X contenant de l'amiante	----- : Enduit ciment (cage d'escalier centrale).
Plan existant	Date de visite	27/02/2024	Px → Prélèvement n°X ne contenant pas d'amiante	
	Auteur	JB	S → Sondage ne contenant pas d'amiante	
	N° Dossier		N V Non visité HTx Hors périmètre de repérage	
Plan/Elevation	Indice

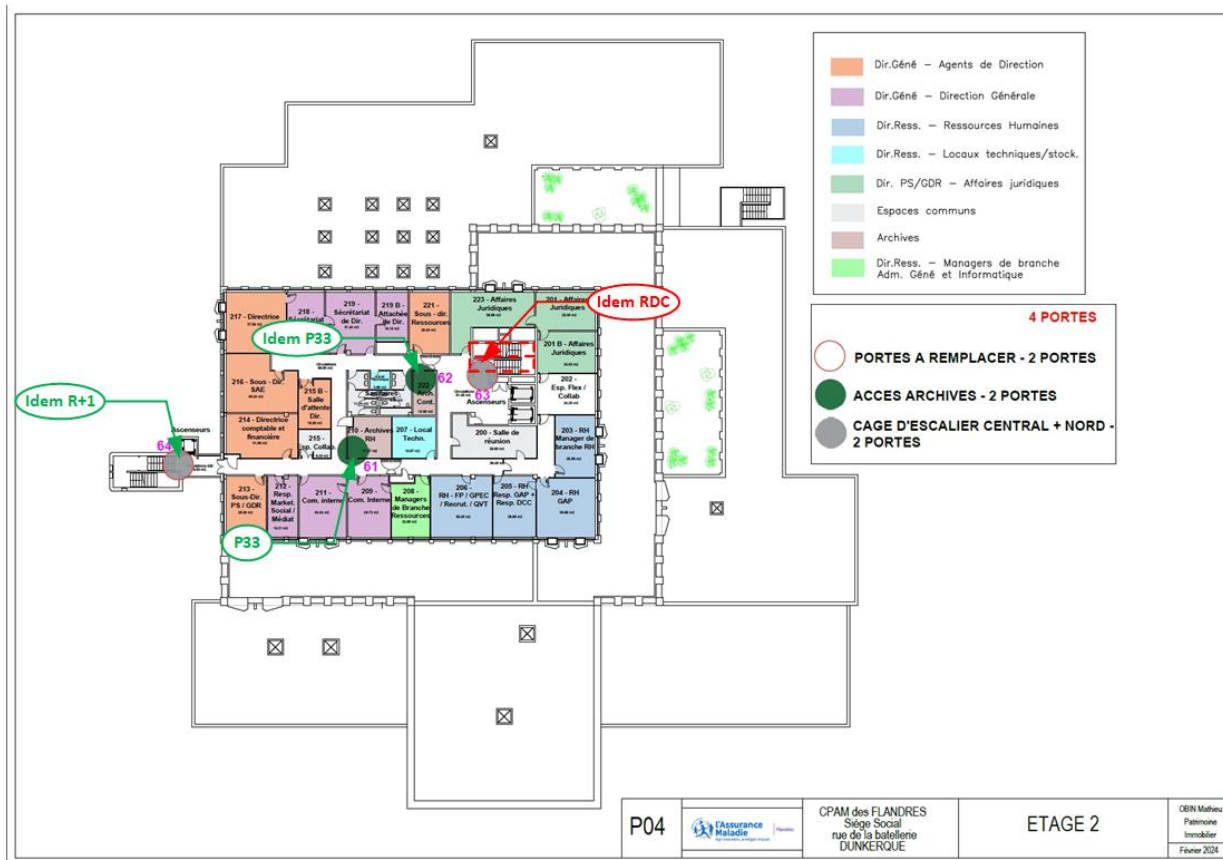
Planche de repérage (la planche de repérage est indissociable du rapport)		
Site : C.P.A.M DES FLANDRES	Adresse : 2 RUE DE LA BATELLERIE 59140 DUNKERQUE	Localisation : C.P.A.M des Flandres / R+2
Réalisé par : Julien BECART	N° de planche : 4 / 8

Planche de repérage technique		Légende		Matériaux et produits contenant de l'amiante :
Adresse	C.P.A.M des Flandres 2 Rue de la Batellerie 59140 DUNKERQUE	Px → Prélèvement n°X contenant de l'amiante		----- : Enduit ciment (cage d'escalier centrale).
Plan existant	Date de visite	27/02/2024	Px → Prélèvement n°X ne contenant pas d'amiante	
	Auteur	JB	S → Sondage ne contenant pas d'amiante	
	N° Dossier			
Plan/Elevation	Planche		N V Non visité	
	Indice		HTx Hors périmètre de repérage

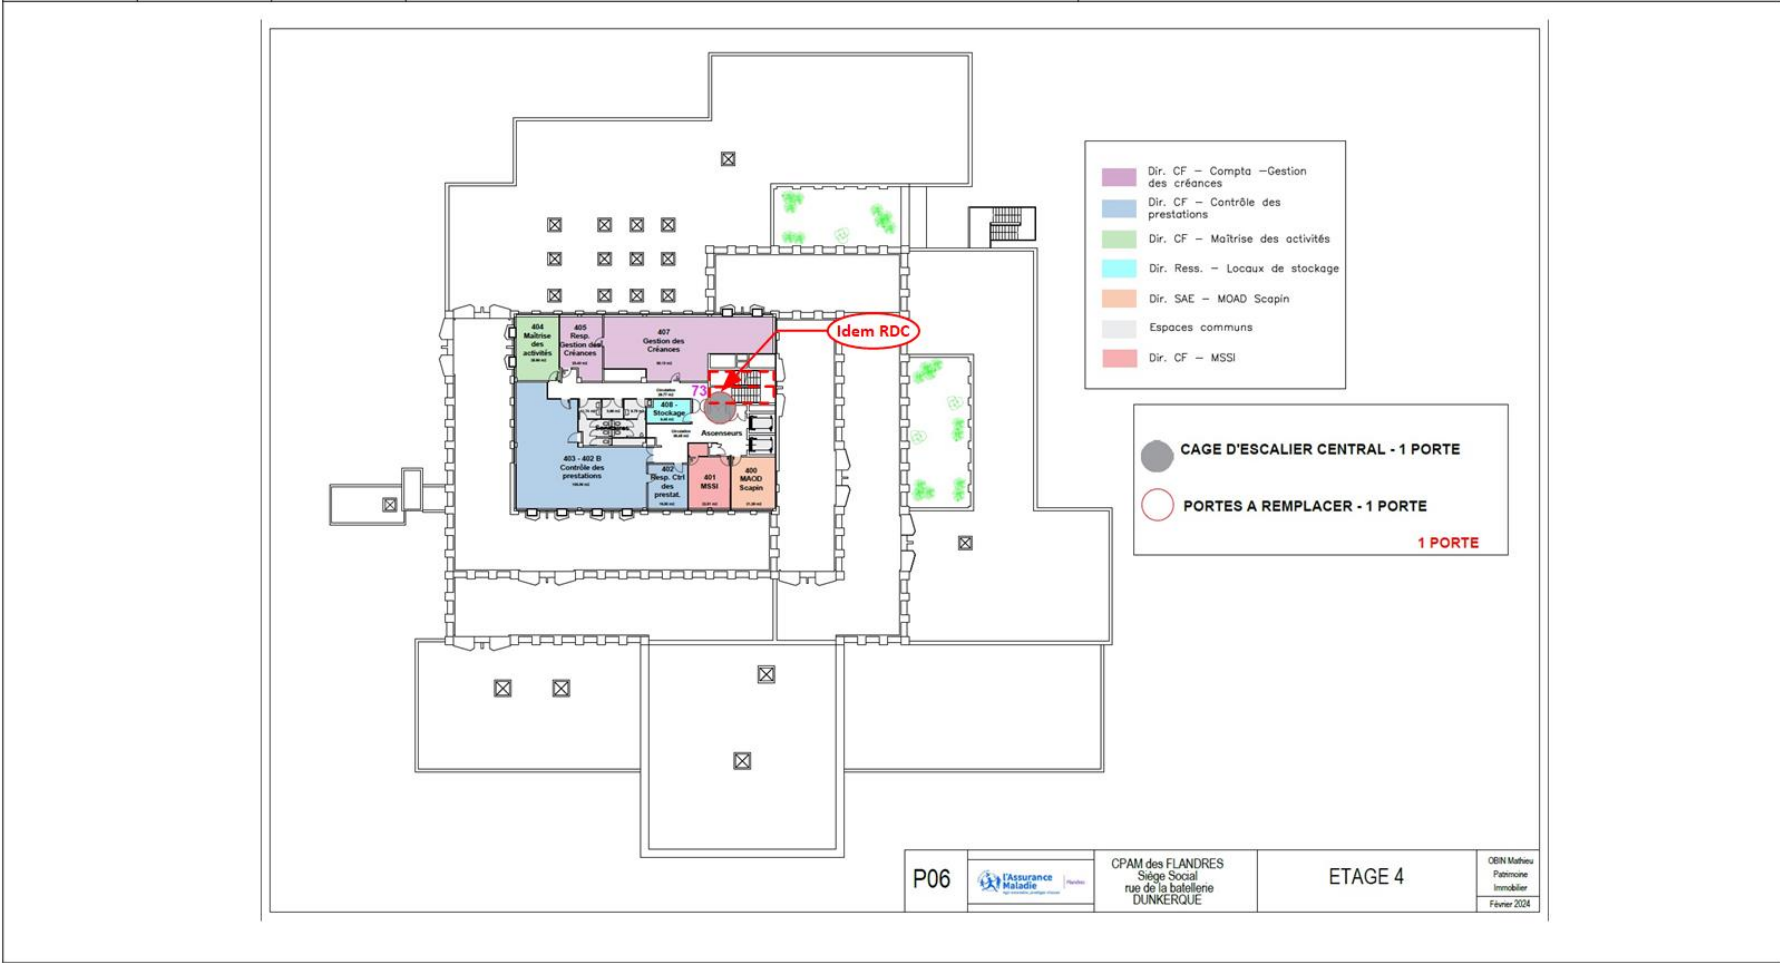
Planche de repérage (la planche de repérage est indissociable du rapport)		
Site : C.P.A.M DES FLANDRES	Adresse : 2 RUE DE LA BATELLERIE 59140 DUNKERQUE	Localisation : C.P.A.M des Flandres / R+4
Réalisé par : Julien BECART	N° de planche : 6 / 8

Planche de repérage technique		Légende		Matériaux et produits contenant de l'amiante :
Adresse	C.P.A.M des Flandres 2 Rue de la Batellerie 59140 DUNKERQUE	Px →	Prélèvement n°X contenant de l'amiante	----- : Enduit ciment (cage d'escalier centrale).
Plan existant	Date de visite	27/02/2024	Px →	Prélèvement n°X ne contenant pas d'amiante
	Auteur	JB	S →	Sondage ne contenant pas d'amiante
	N° Dossier		N V	Non visité
Plan/Elevation	Indice		H Tx	Hors périmètre de repérage

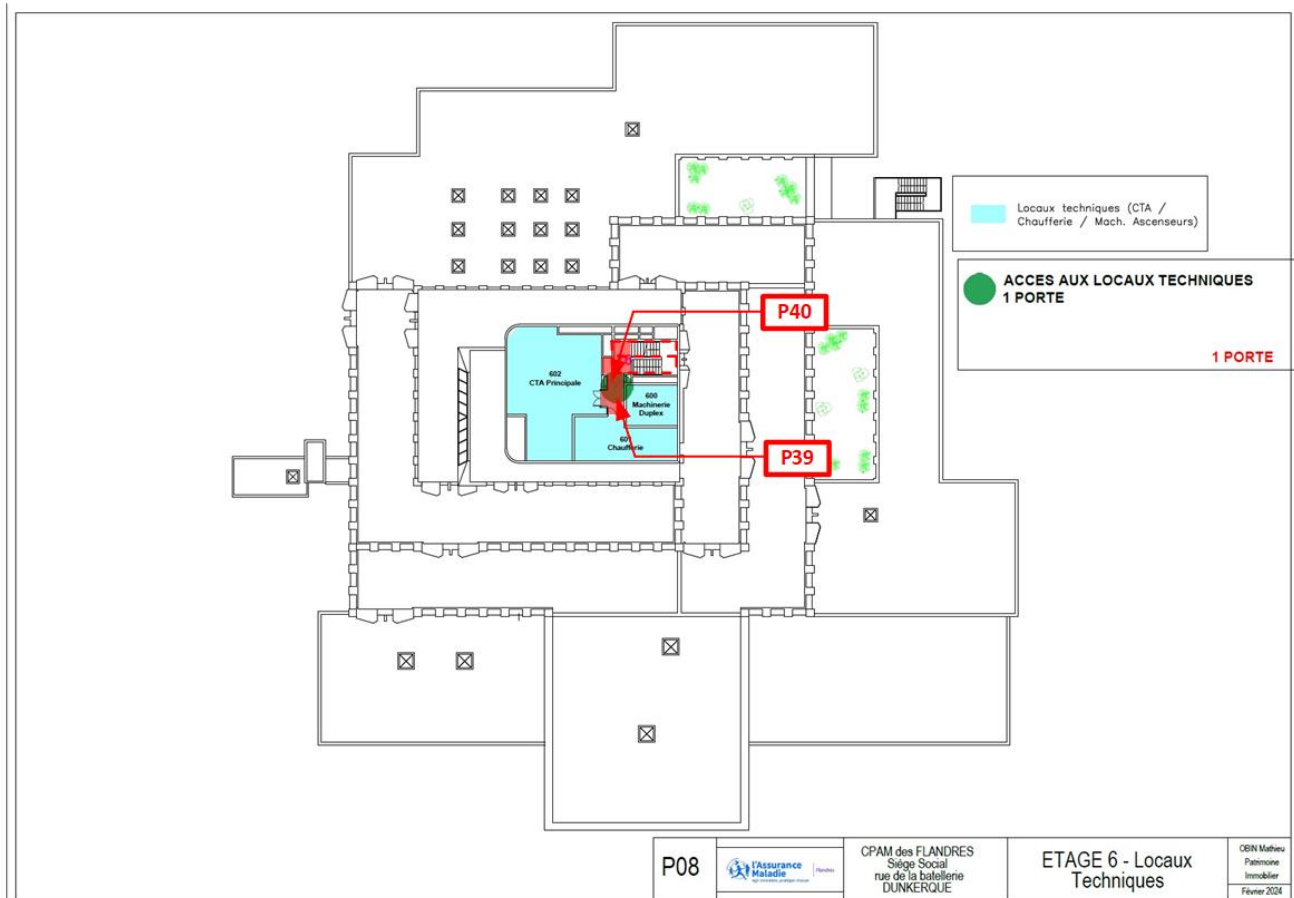
Planche de repérage (la planche de repérage est indissociable du rapport)		
Site : C.P.A.M DES FLANDRES	Adresse : 2 RUE DE LA BATELLERIE 59140 DUNKERQUE	Localisation : C.P.A.M des Flandres / R+6
Réalisé par : Julien BECART	N° de planche : 8 / 8

Planche de repérage technique		Légende		Matériaux et produits contenant de l'amiante :
Adresse	C.P.A.M des Flandres 2 Rue de la Batellerie 59140 DUNKERQUE	Px → Prélèvement n°X contenant de l'amiante		----- : Enduit ciment (cage d'escalier centrale).
Plan existant	Date de visite	27/02/2024	Px → Prélèvement n°X ne contenant pas d'amiante	
	Auteur	JB	S → Sondage ne contenant pas d'amiante	
	N° Dossier			
	Planche			
Plan/Elevation	Indice		N V Non visité HTx Hors périmètre de repérage

: Sol coulé ciment (palier haut)

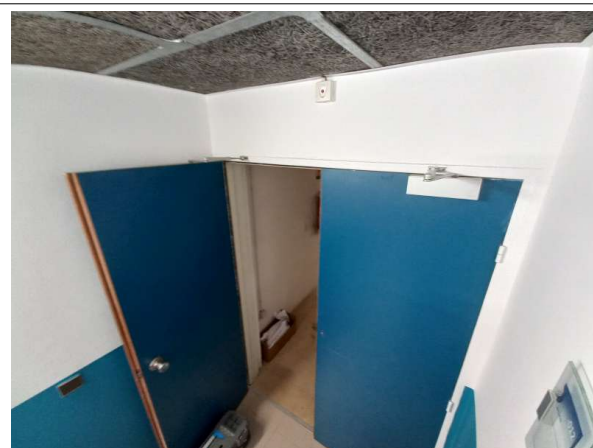
Prélèvement - P002 : C.P.A.M des Flandres / REZ-DE-JARDIN
/ Archives Comptables n°012 - Enduit- (Absence d'amiante)

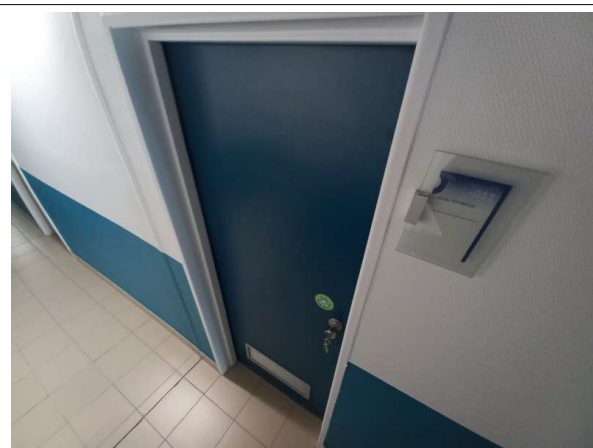
Prélèvement - P004 : C.P.A.M des Flandres / REZ-DE-JARDIN
/ Local onduleur n°011 - Enduit- (Absence d'amiante)

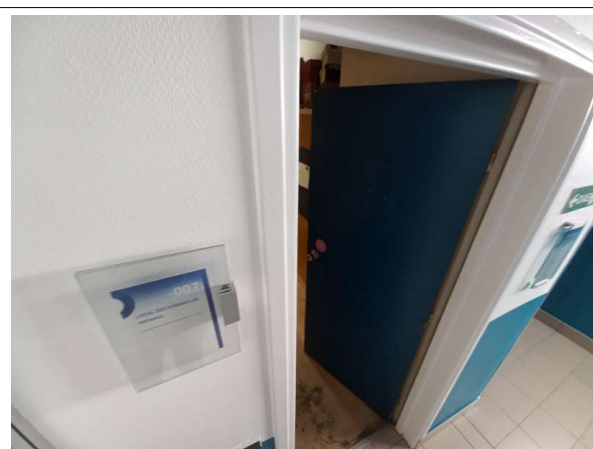
Prélèvement - P006 : C.P.A.M des Flandres / REZ-DE-JARDIN
/ Local nettoyage n°007 - Enduit- (Absence d'amiante)

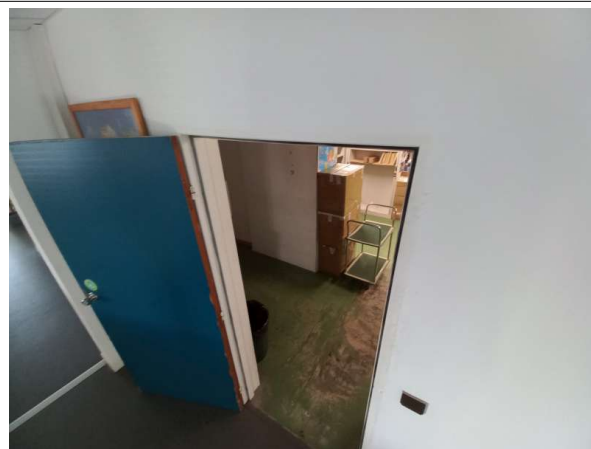
Prélèvement - P008 : C.P.A.M des Flandres / REZ-DE-JARDIN
/ Economat n°003 - Enduit- (Absence d'amiante)

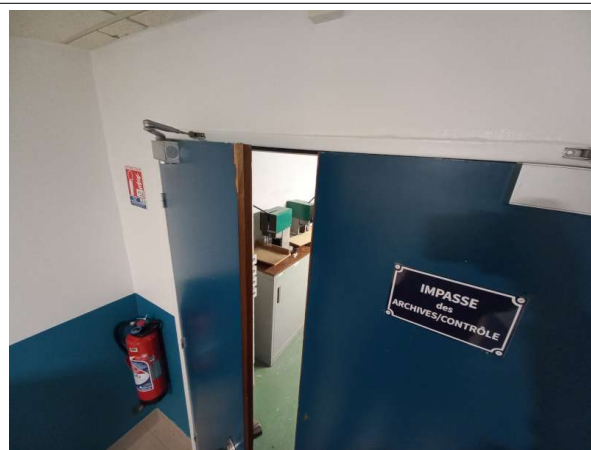
Prélèvement - P010 : C.P.A.M des Flandres / REZ-DE-JARDIN
/ Archives contrôle des Prest n°042 et 024 - Enduit- (Absence
d'amiante)

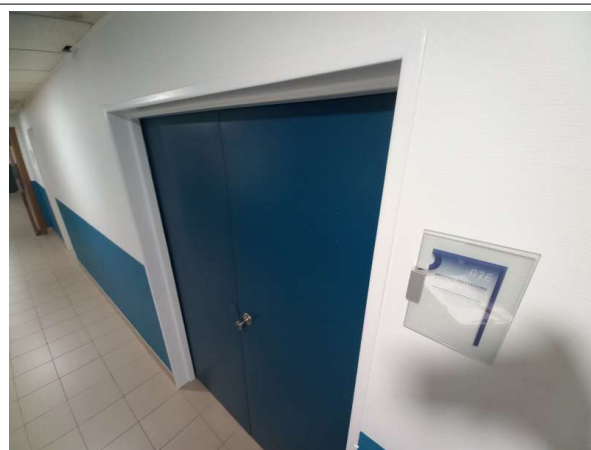
Prélèvement - P012 : C.P.A.M des Flandres / REZ-DE-JARDIN
/ Archives Rentes n°026 - Enduit- (Absence d'amiante)

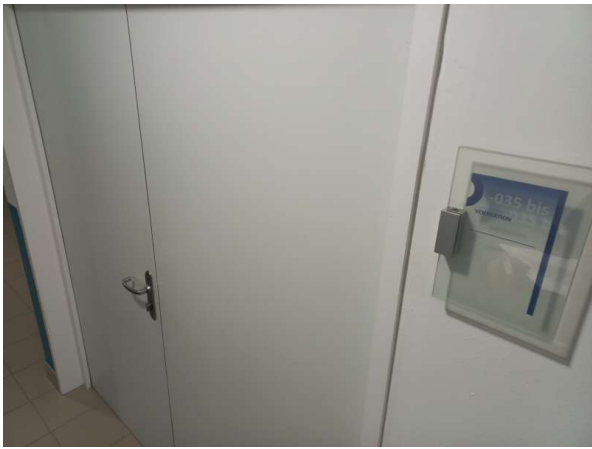
Prélèvement - P013 : C.P.A.M des Flandres / REZ-DE-JARDIN
/ Stockage Patri n°035 B - Panneau de cloison- (Absence d'amiante)

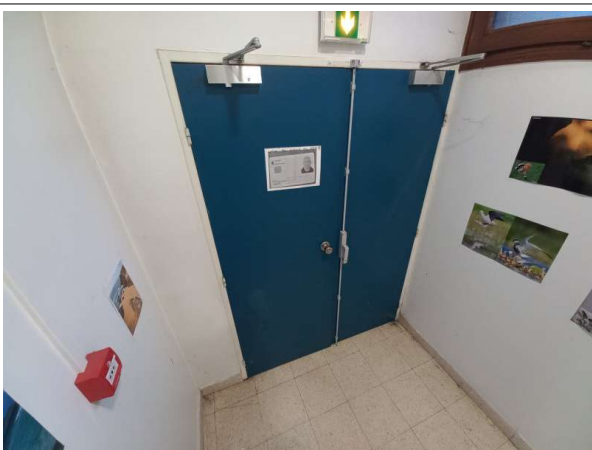
Prélèvement - P018 : C.P.A.M des Flandres / REZ-DE-JARDIN
/ Cage d'escalier NORD - Enduit- (Absence d'amiante)

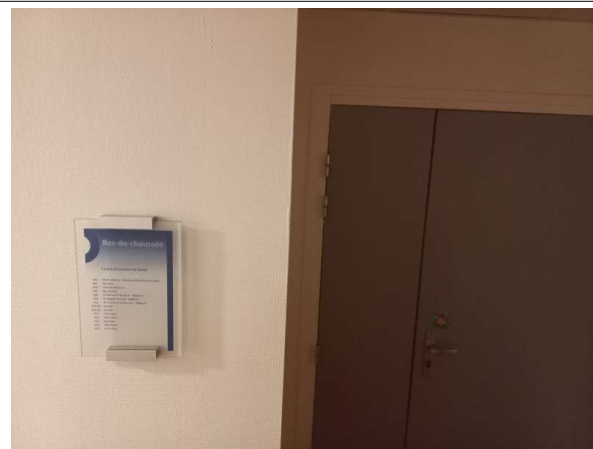
Prélèvement - P021 : C.P.A.M des Flandres / REZ-DE-CHAUSSÉE / Accès Accueil CES - Panneau de cloison-
(Absence d'amiante)

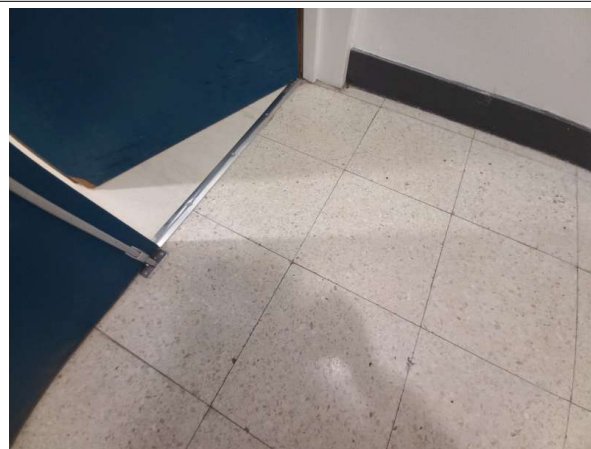
prélevé - idem P017 : C.P.A.M des Flandres / REZ-DE-CHAUSSÉE / Cage d'escalier centrale vers RDJ - Colle de carrelage- (Absence d'amiante)

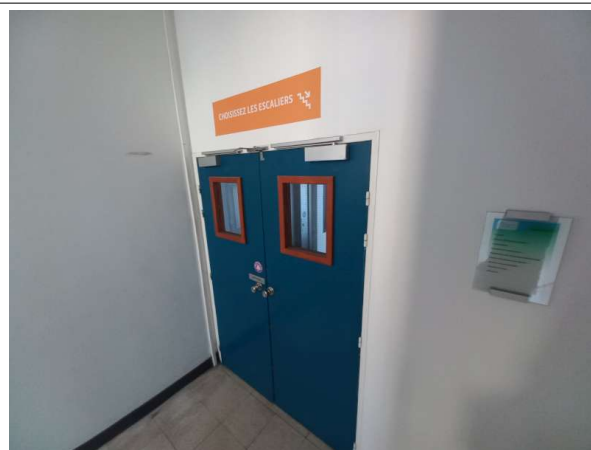
prélevé - idem P018 : C.P.A.M des Flandres / REZ-DE-CHAUSSÉE / Cage d'escalier NORD - Enduit- (Absence d'amiante)

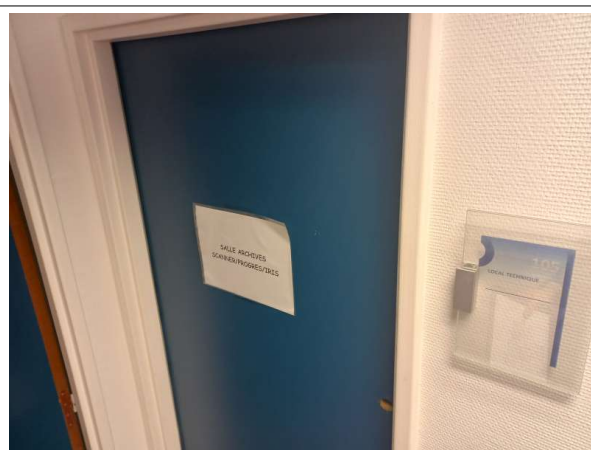
prélevé - idem P030 : C.P.A.M des Flandres / R+1 / Archives ODS n°105 - Enduit- (Absence d'amiante)
