Affaire : **CHU Rangueil bâtiment H1 - Diagnostic acrotères béton**

# **RAPPORT DETAILLE DES ESSAIS**

Affaire : CHU Rangueil bâtiment H1 Diagnostic acrotères béton Juillet 2018	Indice A
	Rapport des essais	Date : 10/09/2018

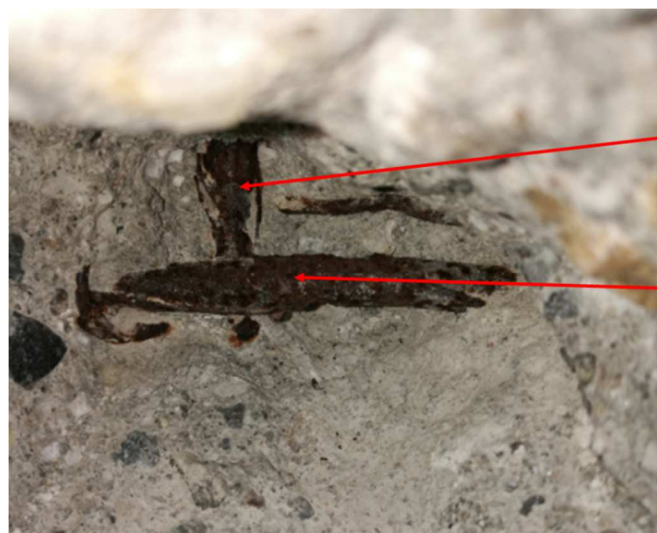
Acier vertical – HA Ø 6 mm  
Enrobage = 59 mm

Acier horizontal – HA Ø 6 mm  
Enrobage = 53 mm

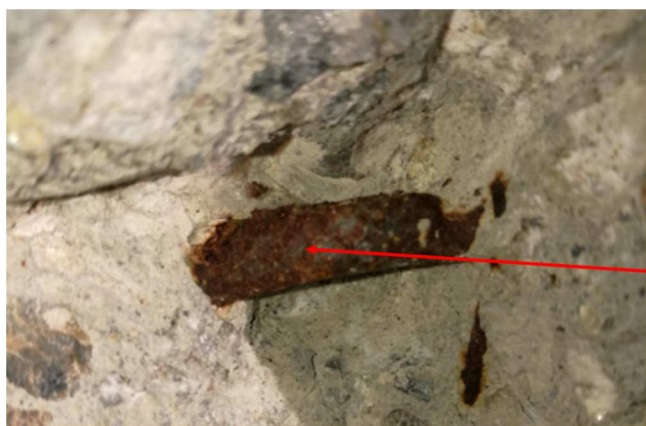
- Cadres horizontaux en HA Ø 6 mm (voir photo ci-dessous sur le poteau n°4) avec entraxe de 15 cm :

Cadre horizontal – HA Ø 6 mm  
Enrobage moyen entre 20 et  
25 mm

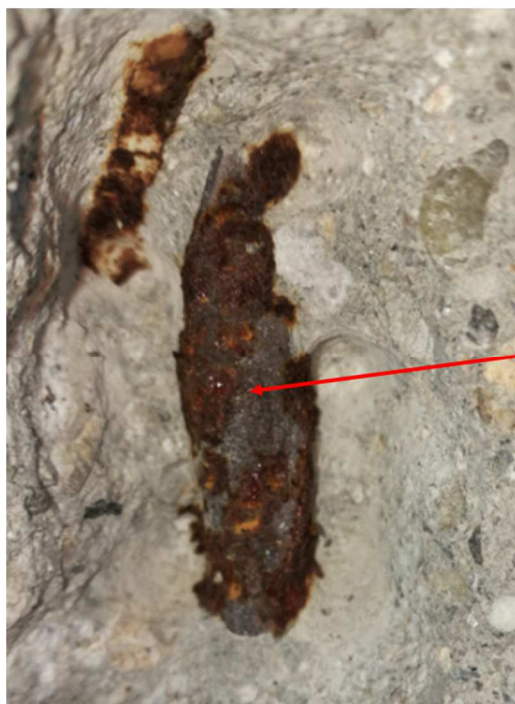
- Acier verticaux côté gauche face poteau en HA Ø 10 mm (voir photo ci-dessous sur le poteau n°5) avec entraxe de 9 cm

Acier vertical – HA Ø 10 mm  
Enrobage moyen entre 25 et  
30 mm

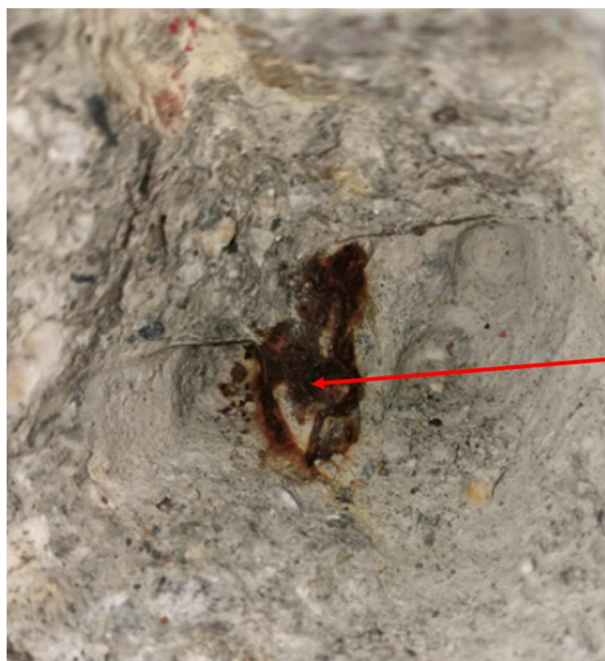
- Aciers verticaux côté droit poteau en HA Ø 10 mm (voir photo ci-dessous sur le poteau n° 17) avec entraxe de 9 cm :

Acier vertical – HA Ø 10 mm  
Enrobage moyen entre 25 et  
30 mm

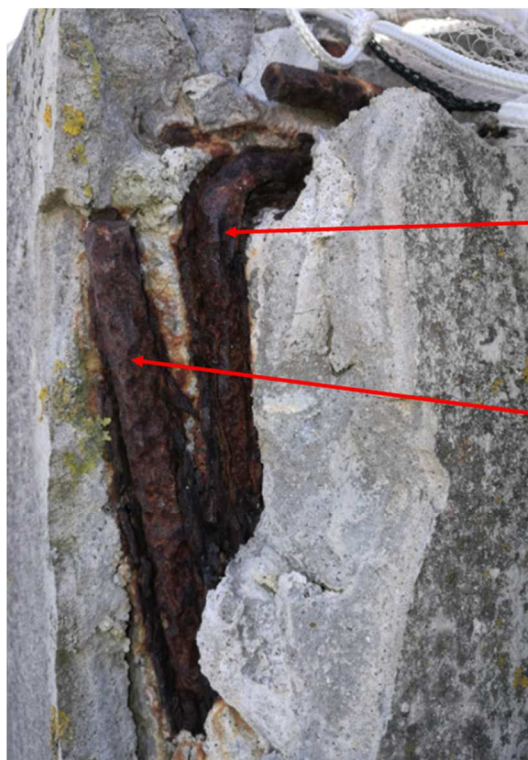
- Aciers verticaux côtés droit et gauche poteau non liés aux cadres en HA Ø 15 mm (voir photo ci-dessous)

Acier vertical – HA Ø 10 mm  
Enrobage moyen entre 25 et  
30 mm

Acier vertical – HA Ø 15 mm  
Enrobage moyen entre 15 et  
20 mm

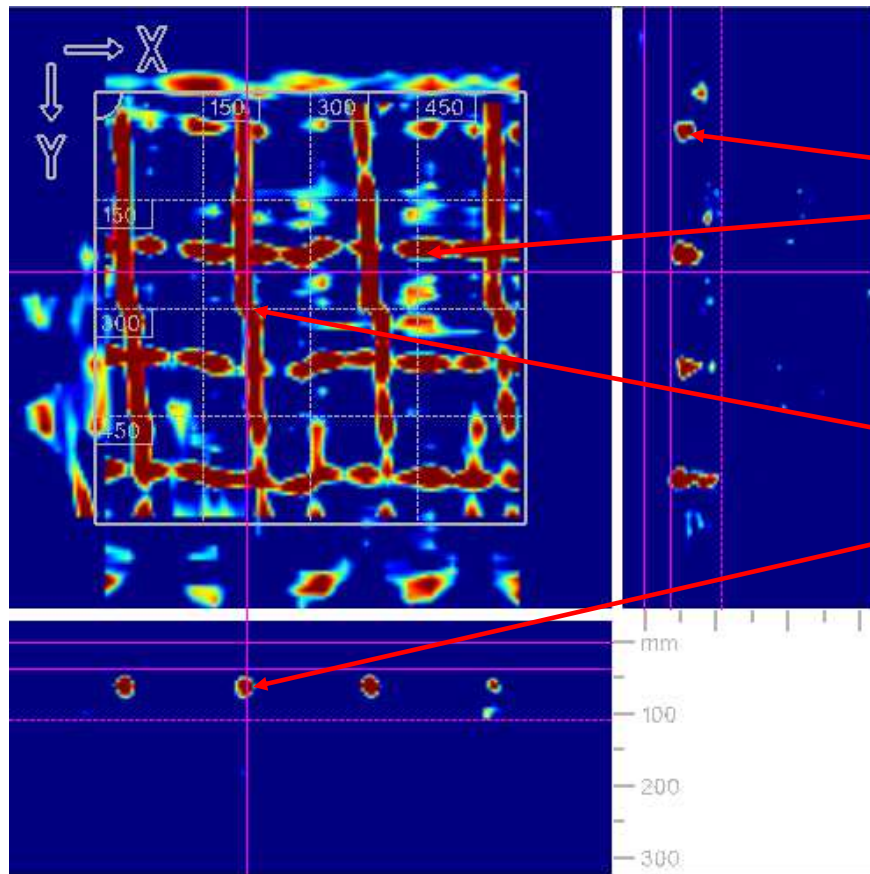
# Acrotère n°2

Aciers horizontaux – HA Ø 6 mm  
Enrobage moyen = 38 mm

Aciers verticaux – HA Ø 6 mm  
Enrobage moyen = 46 mm

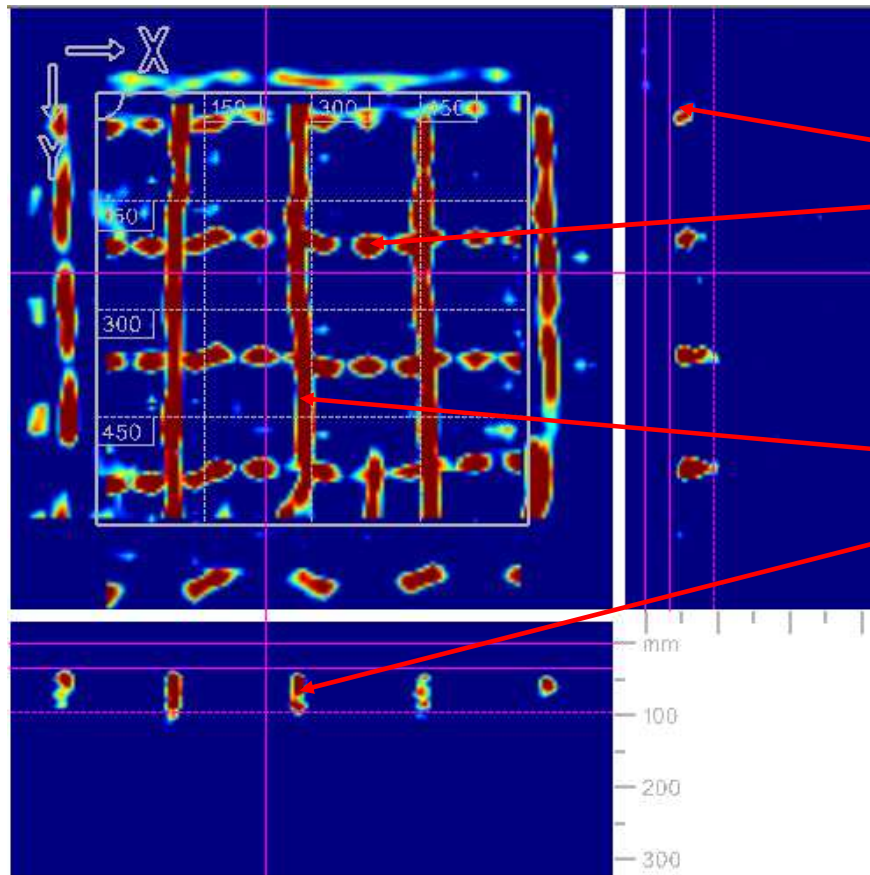
# Acrotère n°7

Aciers horizontaux – HA Ø 6 mm  
Enrobage moyen = 38 mm

Aciers verticaux – HA Ø 6 mm  
Enrobage moyen = 46 mm

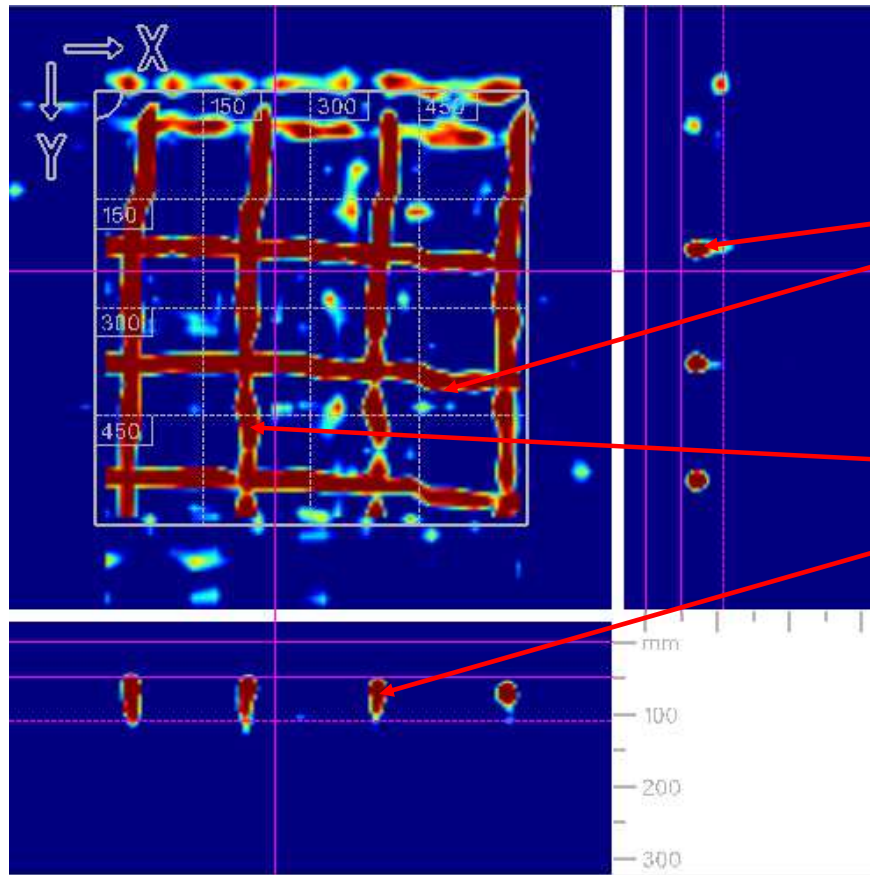
# Acrotère n°14

Aciers horizontaux – HA Ø 6 mm  
Enrobage moyen = 43 mm

Aciers verticaux – HA Ø 6 mm  
Enrobage moyen = 49 mm

Maillage aciers 20\*20 cm

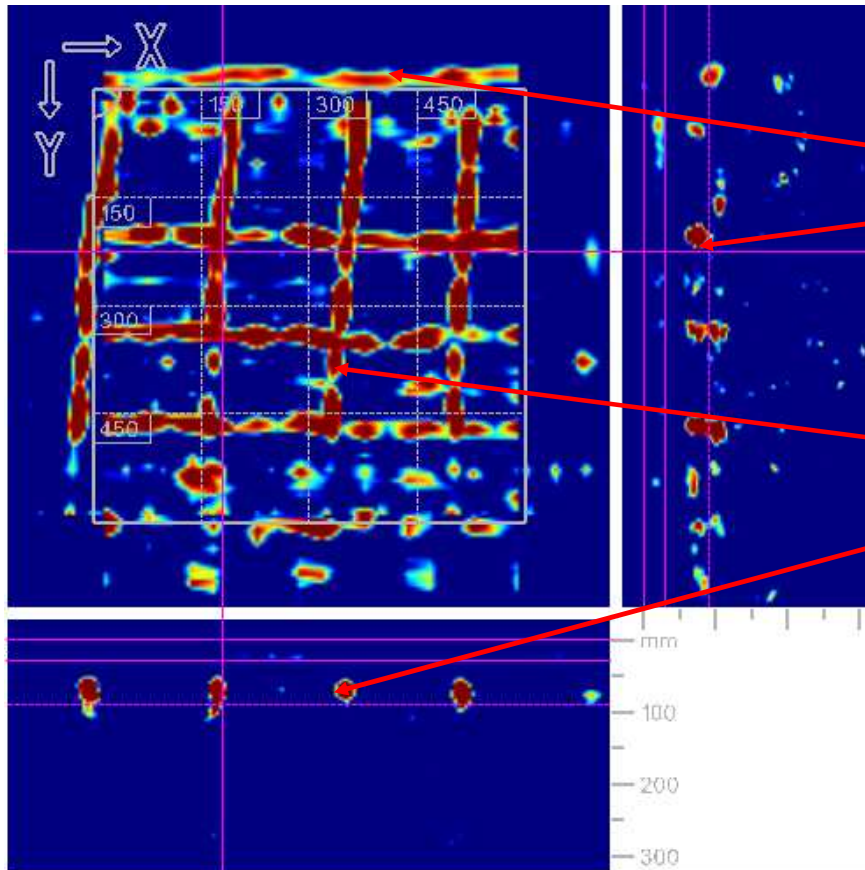
# Acrotère n°15

Aciers horizontaux – HA Ø 6 mm  
Enrobage moyen = 46 mm

Aciers verticaux – HA Ø 6 mm  
Enrobage moyen = 54 mm

Maillage aciers 20\*20 cm

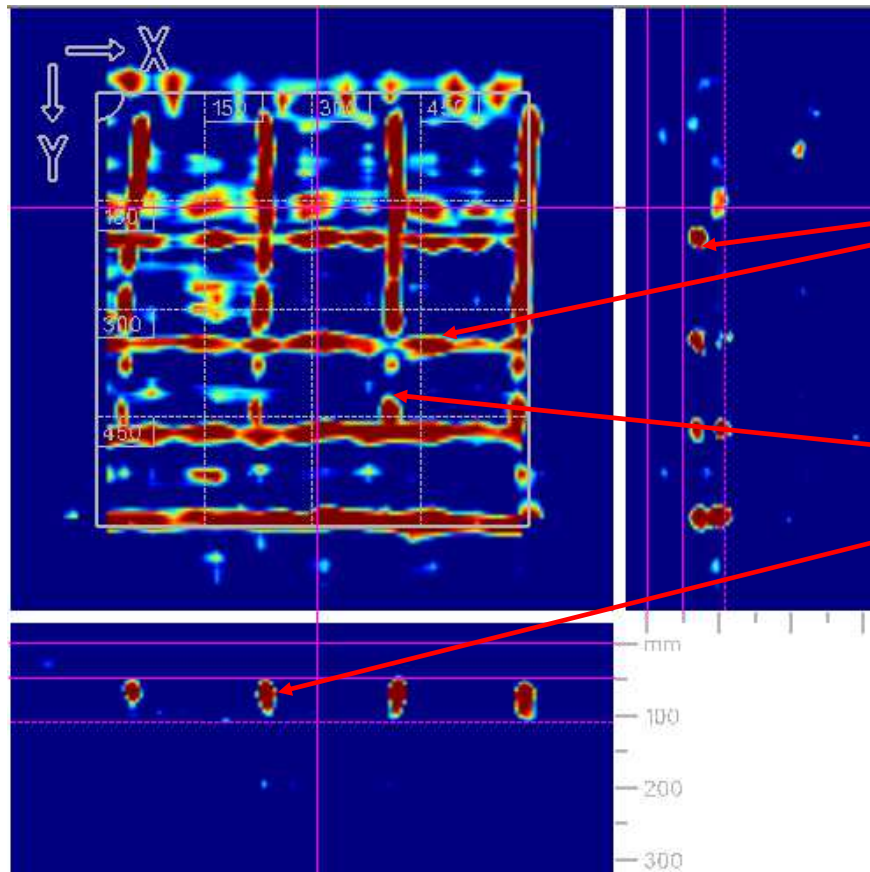
# Acrotère n°16

Aciers horizontaux – HA Ø 6 mm  
Enrobage moyen = 43 mm

Aciers verticaux – HA Ø 6 mm  
Enrobage moyen = 49 mm

Maillage aciers 20\*20 cm

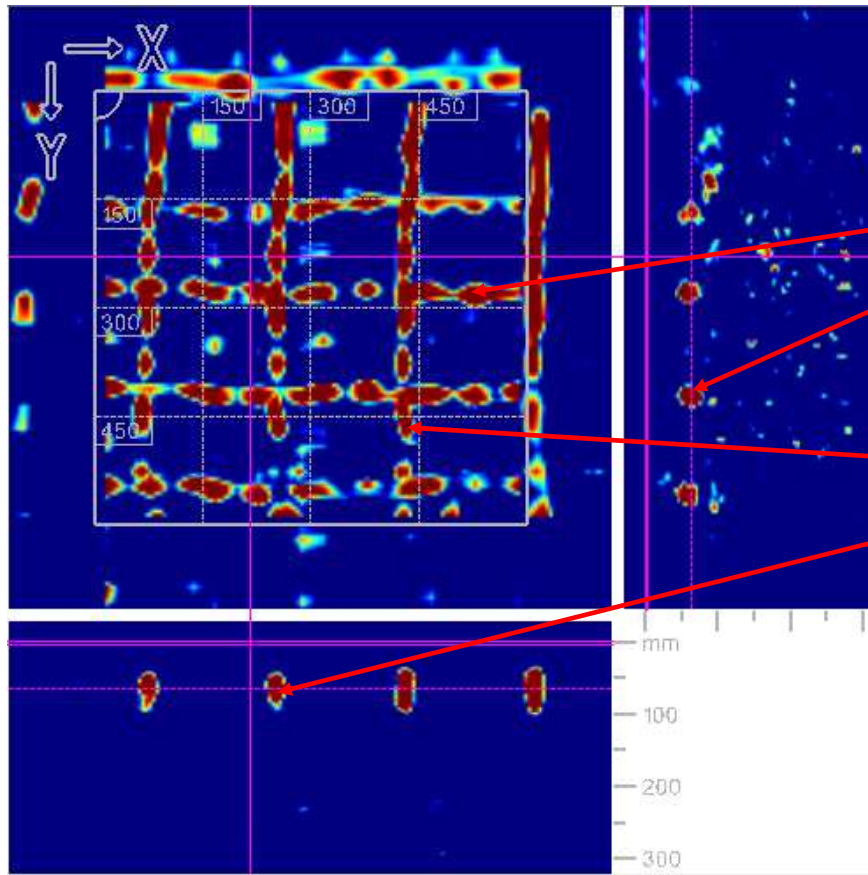
# Acrotère n°18

Aciers horizontaux – HA Ø 6 mm  
Enrobage moyen = 40 mm

Aciers verticaux – HA Ø 6 mm  
Enrobage moyen = 46 mm

Maillage aciers 20\*20 cm

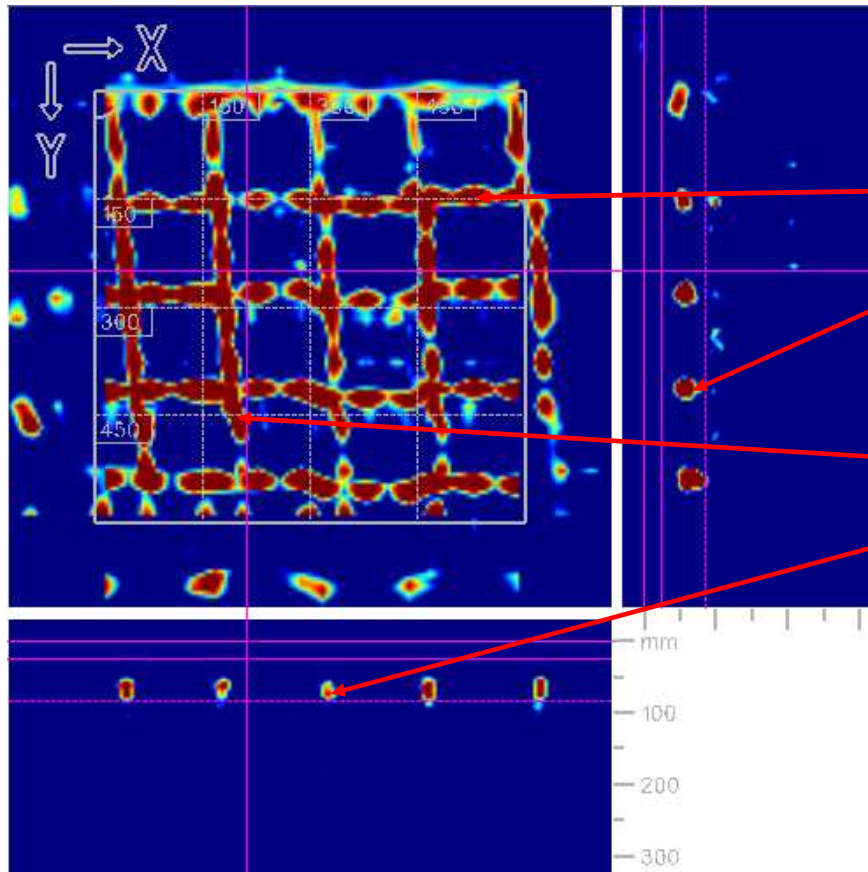
# Acrotère n°23

Aciers horizontaux – HA Ø 6 mm  
Enrobage moyen = 25 mm

Aciers verticaux – HA Ø 6 mm  
Enrobage moyen = 33 mm

Maillage aciers 20\*20 cm

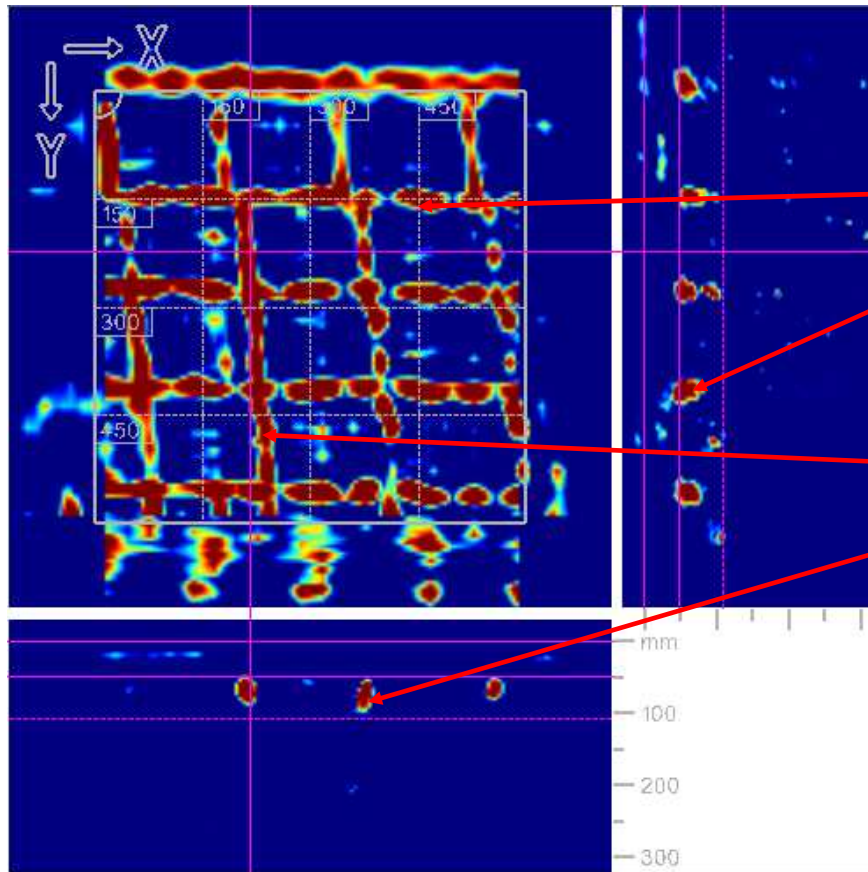
# Acrotère n°25

Aciers horizontaux – HA Ø 6 mm  
Enrobage moyen = 38 mm

Aciers verticaux – HA Ø 6 mm  
Enrobage moyen = 49 mm

Maillage aciers 20\*20 cm

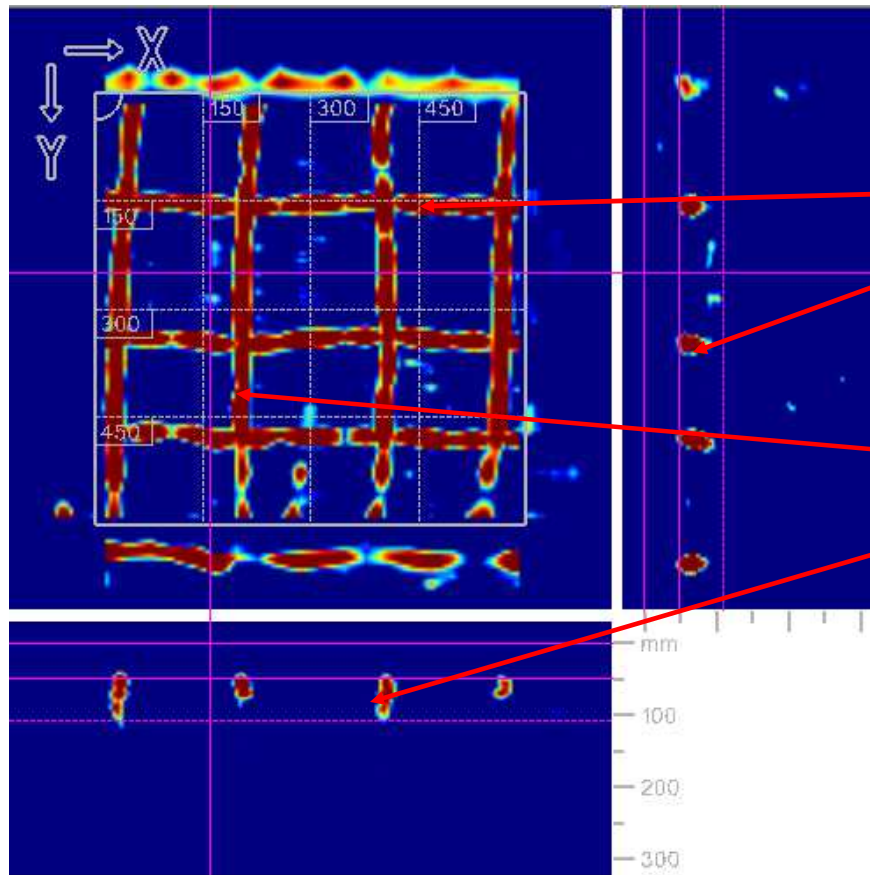
# Acrotère n°27

Aciers horizontaux – HA Ø 6 mm  
Enrobage moyen = 41 mm

Aciers verticaux – HA Ø 6 mm  
Enrobage moyen = 49 mm

Maillage aciers 20\*20 cm

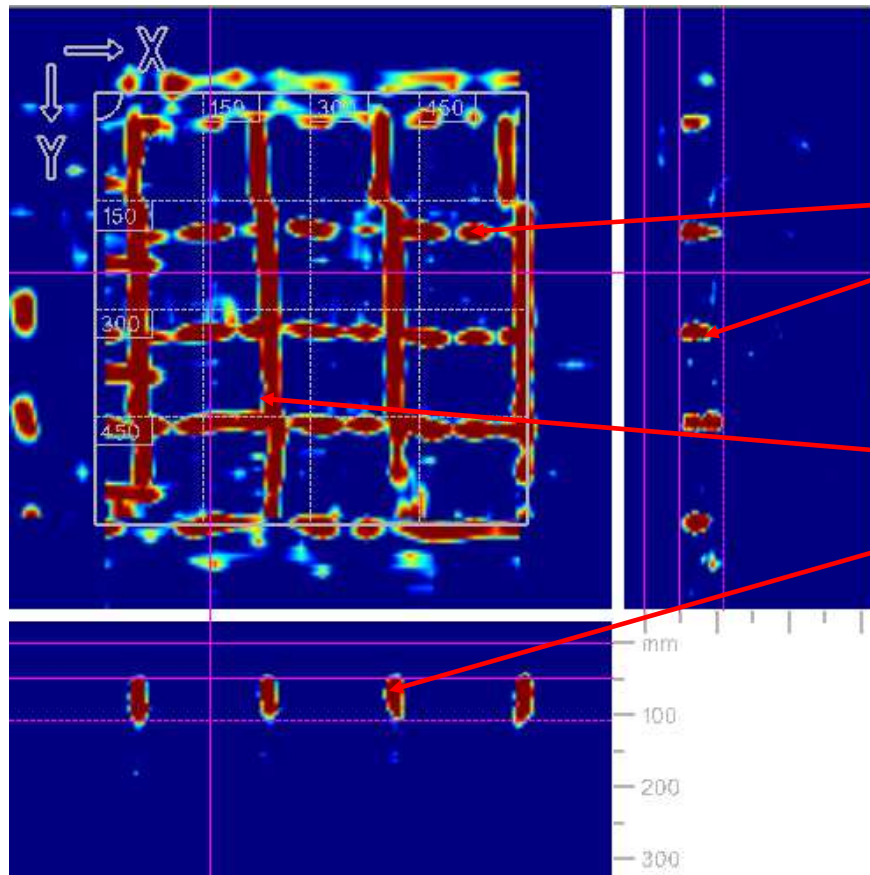
# Acrotère n°32

Aciers horizontaux – HA Ø 6 mm  
Enrobage moyen = 43 mm

Aciers verticaux – HA Ø 6 mm  
Enrobage moyen = 49 mm

Maillage aciers 20\*20 cm

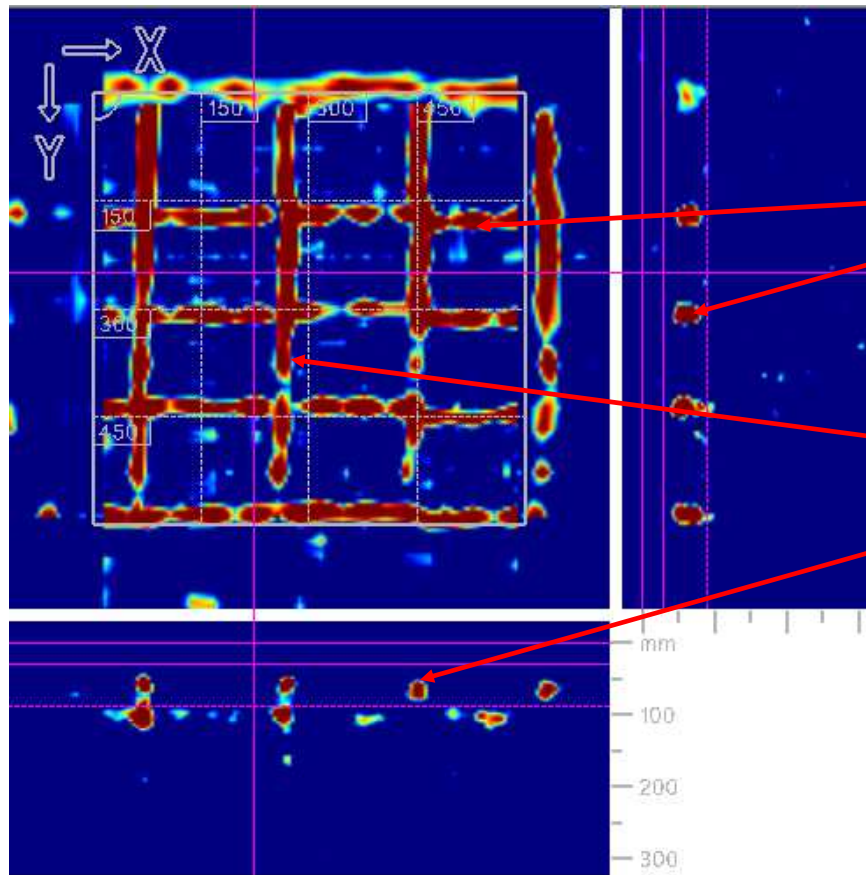
# Acrotère n°34

Aciers horizontaux – HA Ø 6 mm  
Enrobage moyen = 41 mm

Aciers verticaux – HA Ø 6 mm  
Enrobage moyen = 47 mm

Maillage aciers 20\*20 cm

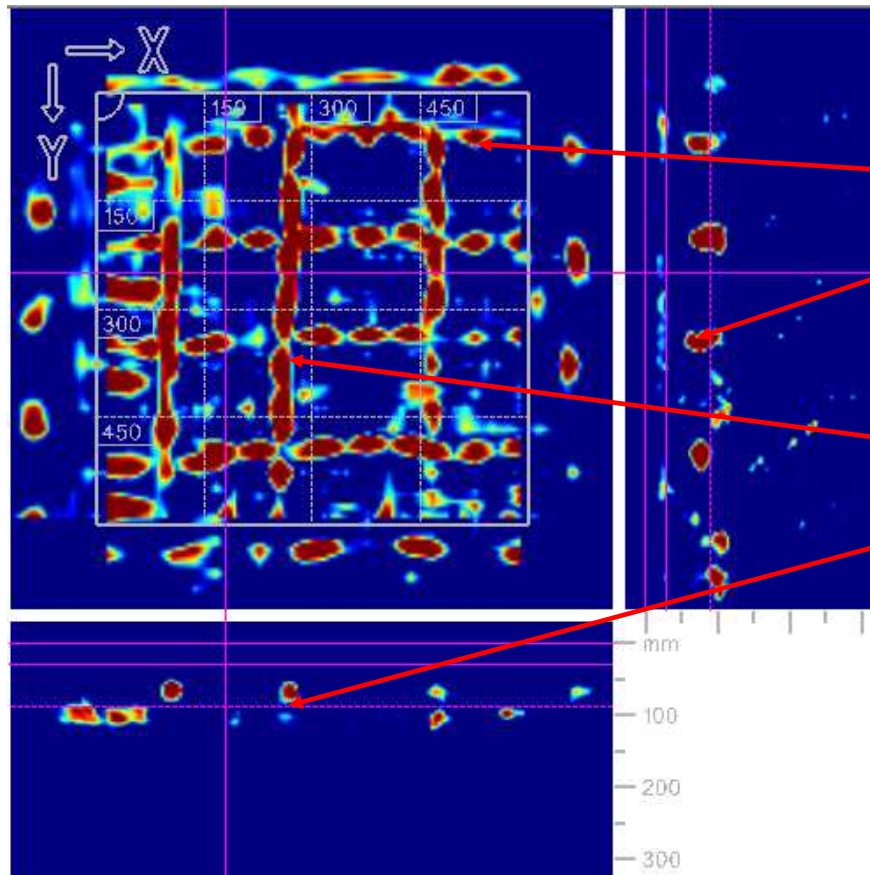
# Acrotère n°36

Aciers horizontaux – HA Ø 6 mm  
Enrobage moyen = 49 mm

Aciers verticaux – HA Ø 6 mm  
Enrobage moyen = 57 mm

Maillage aciers 20\*20 cm

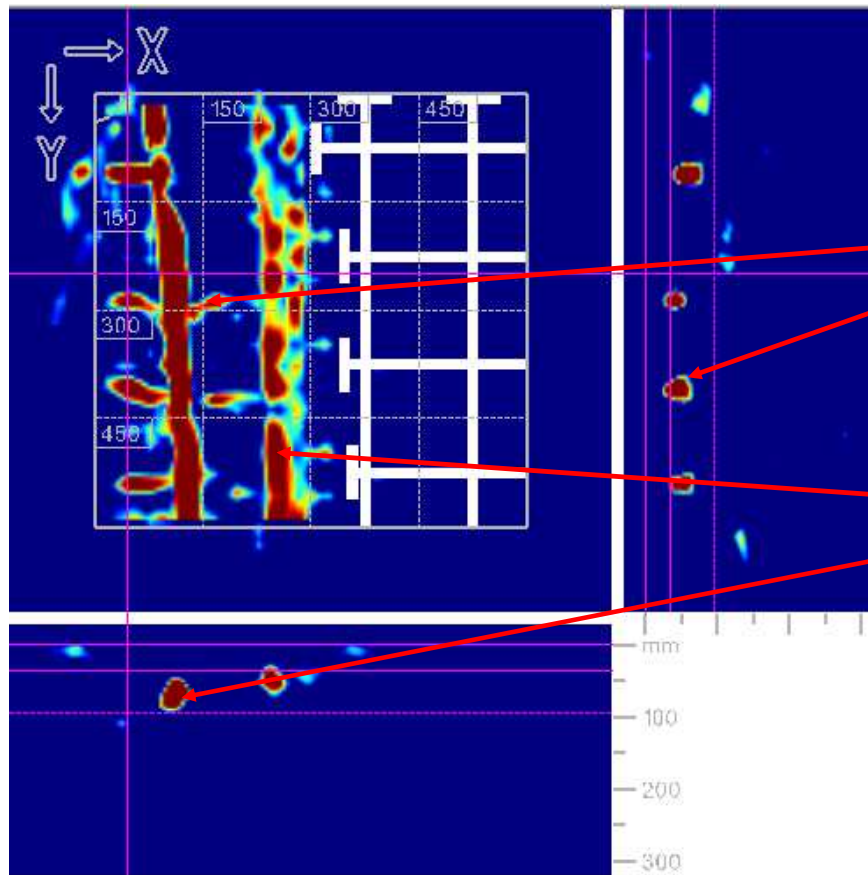
# Poteaux n°42 et 43

Cadres horizontaux – HA Ø 6 mm  
Enrobage moyen = 25 mm  
Entraxe 15 cm environ

Aciers verticaux – HA Ø 10 mm  
Enrobage moyen = 38 mm  
Entraxe 9 cm environ

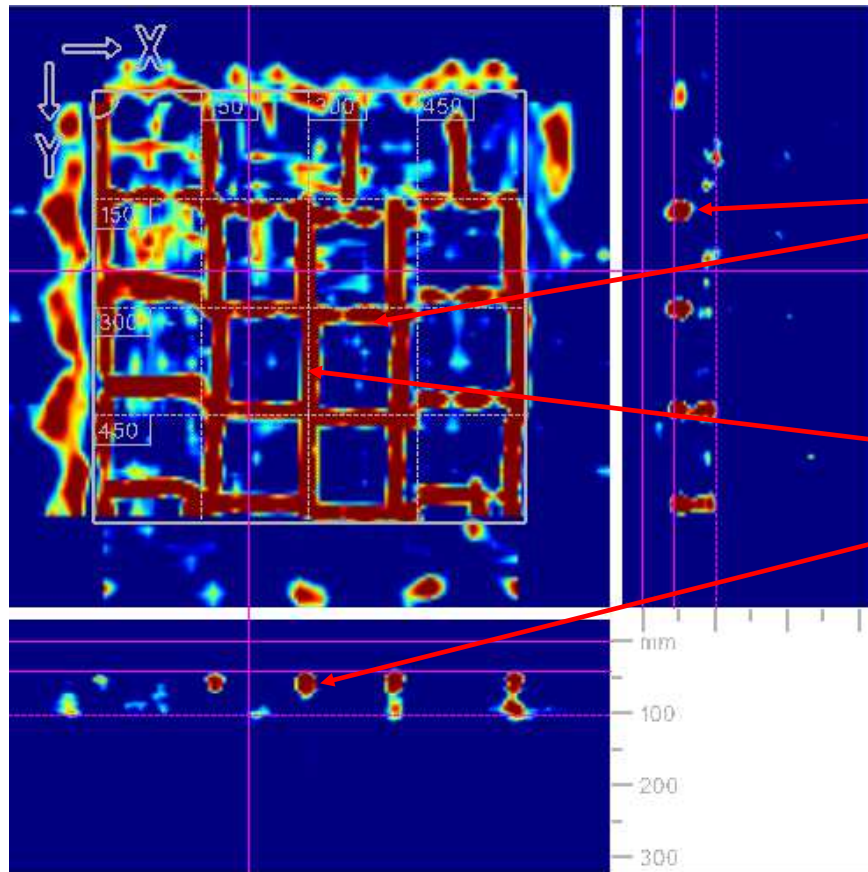
# Acrotère n°44

Aciers horizontaux – HA Ø 6 mm  
Enrobage moyen = 28 mm

Aciers verticaux – HA Ø 6 mm  
Enrobage moyen = 44 mm

Maillage aciers 20\*20 cm

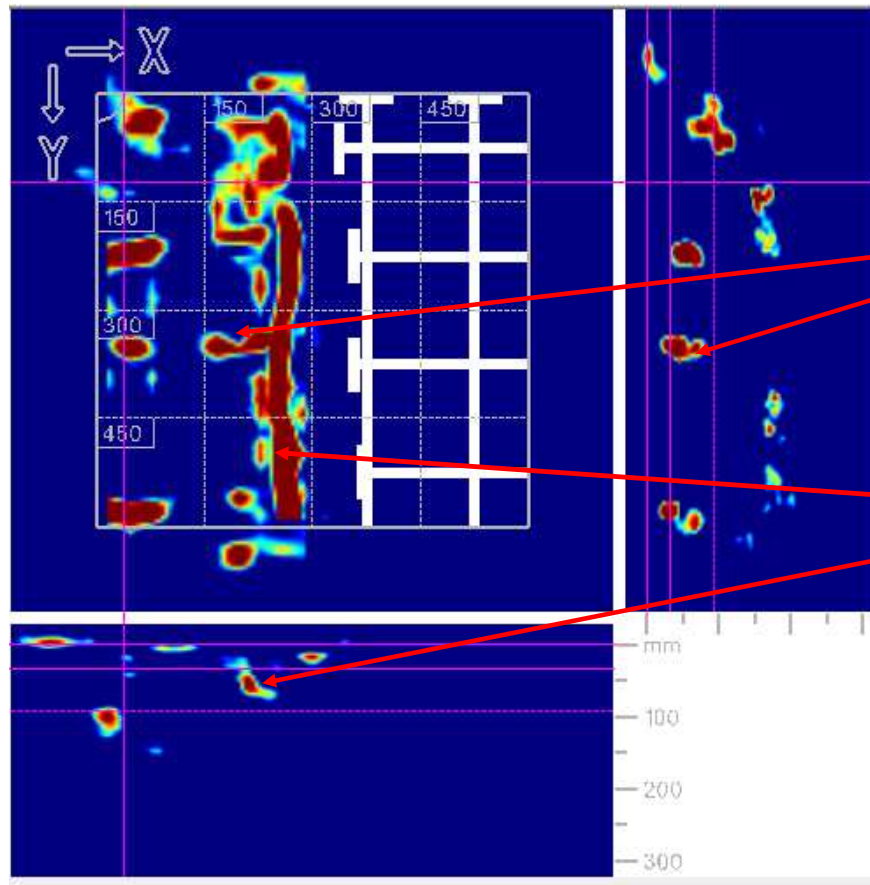
# Poteaux n°44 et 45

Cadres horizontaux – HA Ø 6 mm  
Enrobage moyen = 33 mm  
Entraxe 15 cm environ

Aciers verticaux – HA Ø 10 mm  
Enrobage moyen = 41 mm  
Entraxe 9 cm environ

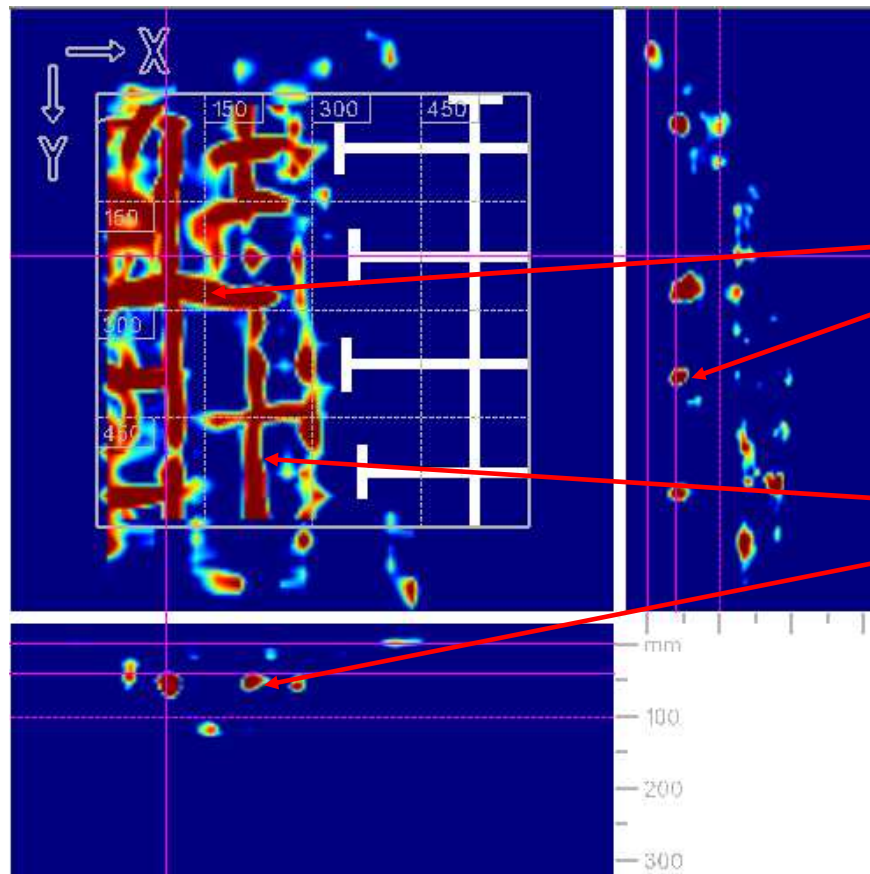
# Poteaux n°46 et 47

Cadres horizontaux – HA  $\varnothing$  6 mm  
Enrobage moyen = 33 mm  
Entraxe 15 cm environ

Aciers verticaux – HA  $\varnothing$  10 mm  
Enrobage moyen = 41 mm  
Entraxe 9 cm environ

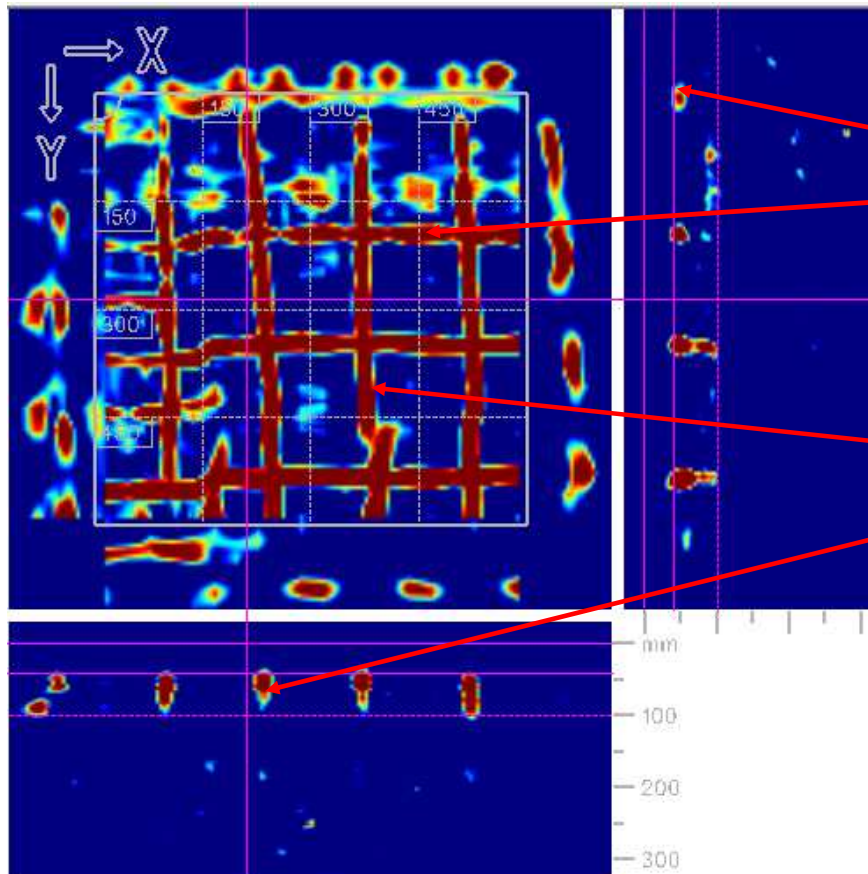
# Acrotère n°48

Aciers horizontaux – HA Ø 6 mm  
Enrobage moyen = 35 mm

Aciers verticaux – HA Ø 6 mm  
Enrobage moyen = 41 mm

Maillage aciers 20\*20 cm

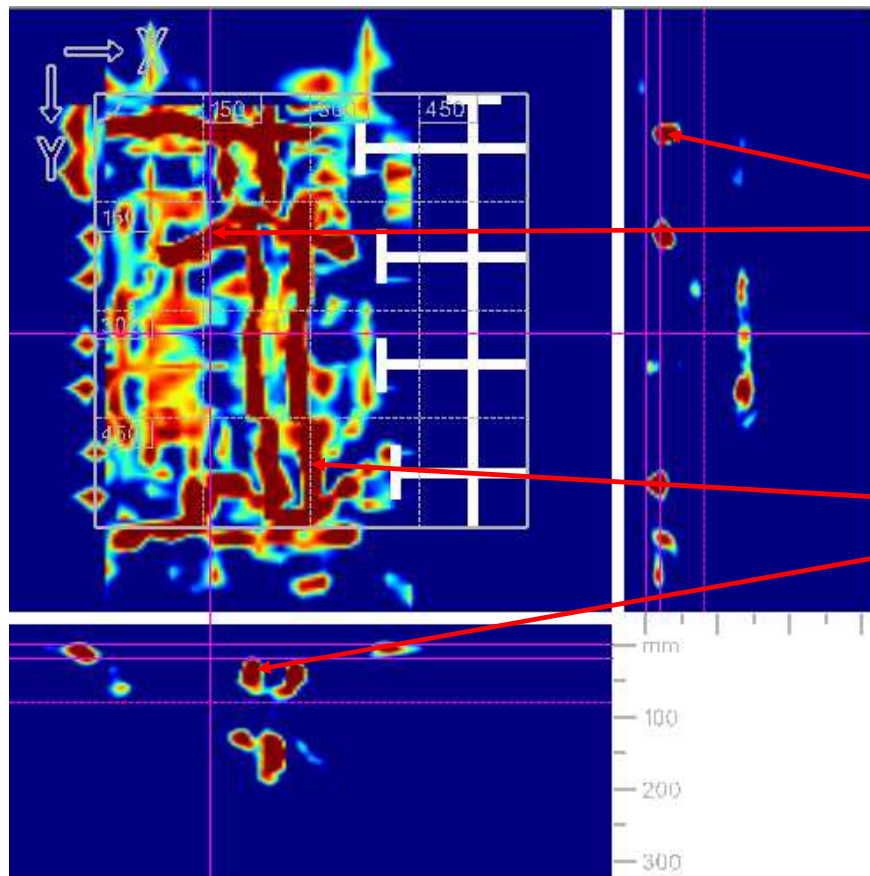
# Poteaux n°63 et 64

Cadres horizontaux – HA Ø 6 mm  
Enrobage moyen = 13 mm  
Entraxe 15 cm environ

Aciers verticaux – HA Ø 10 mm  
Enrobage moyen = 25 mm  
Entraxe 9 cm environ

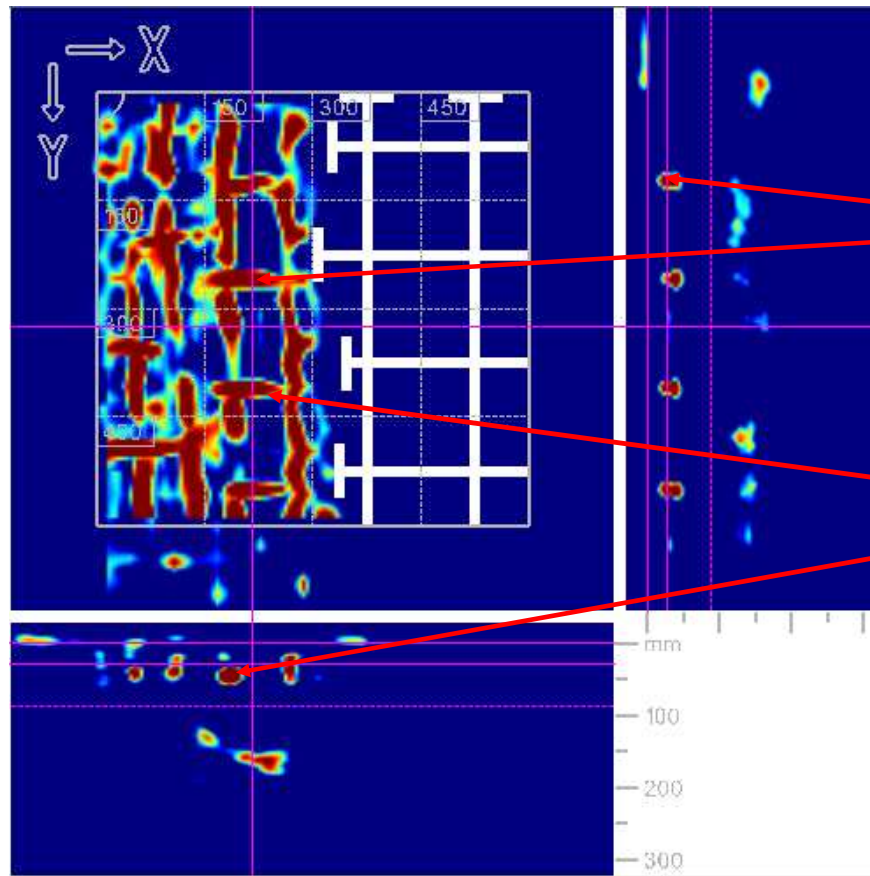
# Poteaux n°64 et 65

Cadres horizontaux – HA Ø 6 mm  
Enrobage moyen = 20 mm  
Entraxe 15 cm environ

Aciers verticaux – HA Ø 10 mm  
Enrobage moyen = 28 mm  
Entraxe 9 cm environ

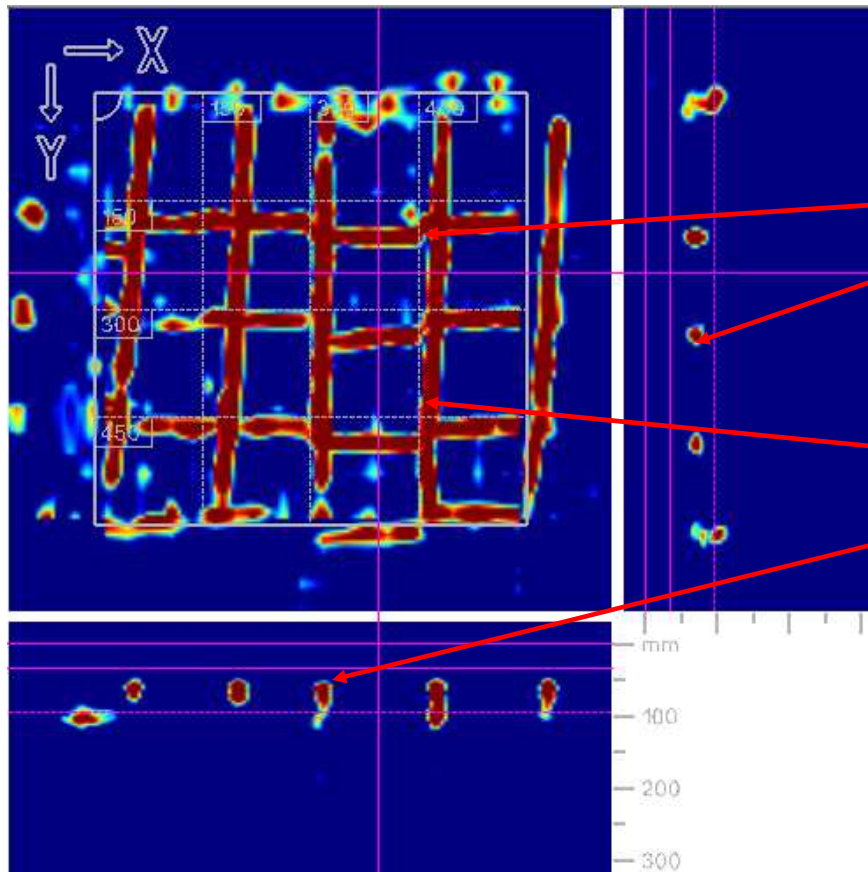
# Acrotère n°68

Aciers horizontaux – HA Ø 6 mm  
Enrobage moyen = 46 mm

Aciers verticaux – HA Ø 6 mm  
Enrobage moyen = 54 mm

Maillage aciers 20\*20 cm

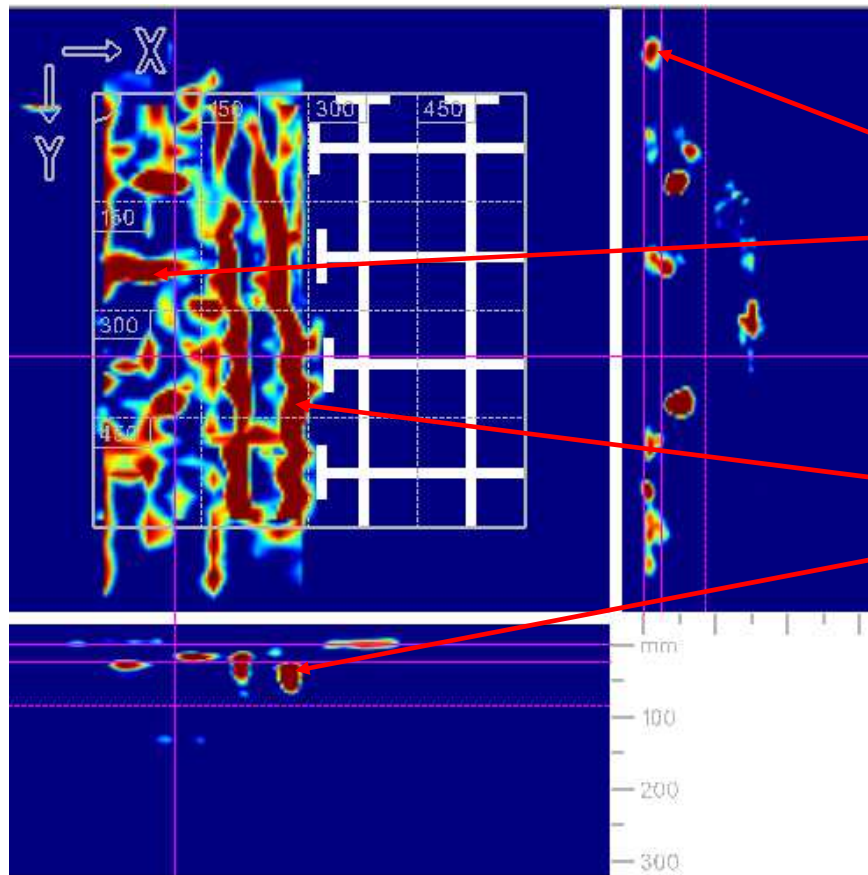
# Poteaux n°70 et 71

Cadres horizontaux – HA Ø 6 mm  
Enrobage moyen = 19 mm  
Entraxe 15 cm environ

Aciers verticaux – HA Ø 10 mm  
Enrobage moyen = 25 mm  
Entraxe 9 cm environ

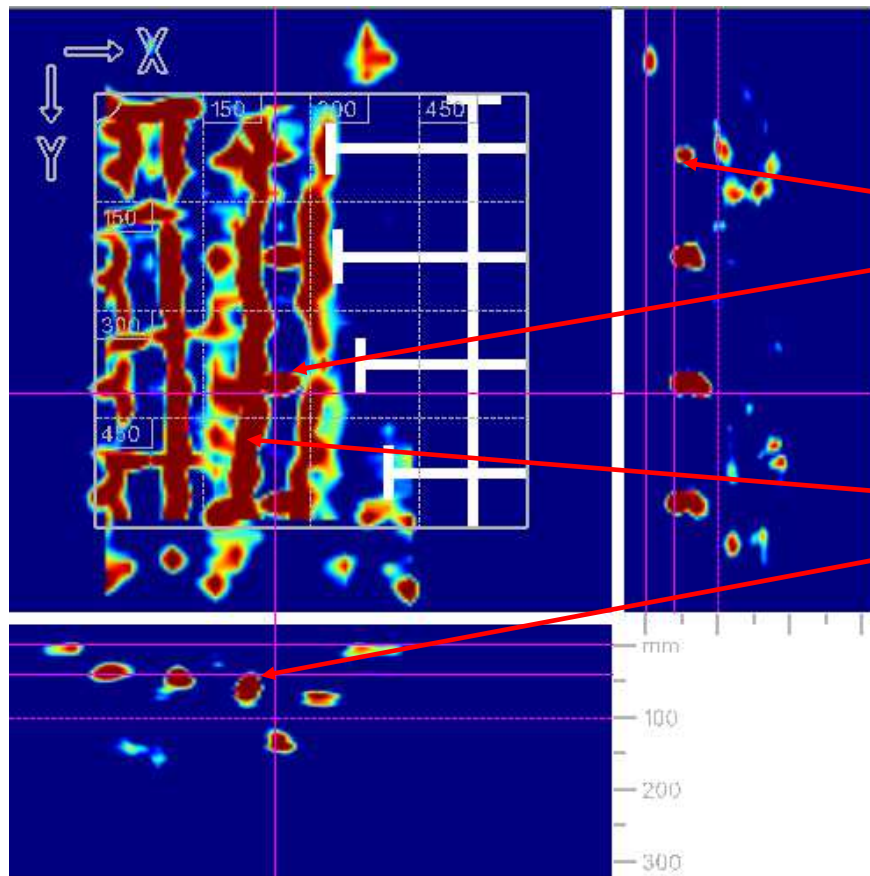
# Poteaux n°74 et 75

Cadres horizontaux – HA Ø 6 mm  
Enrobage moyen = 33 mm  
Entraxe 15 cm environ

Aciers verticaux – HA Ø 10 mm  
Enrobage moyen = 41 mm  
Entraxe 9 cm environ

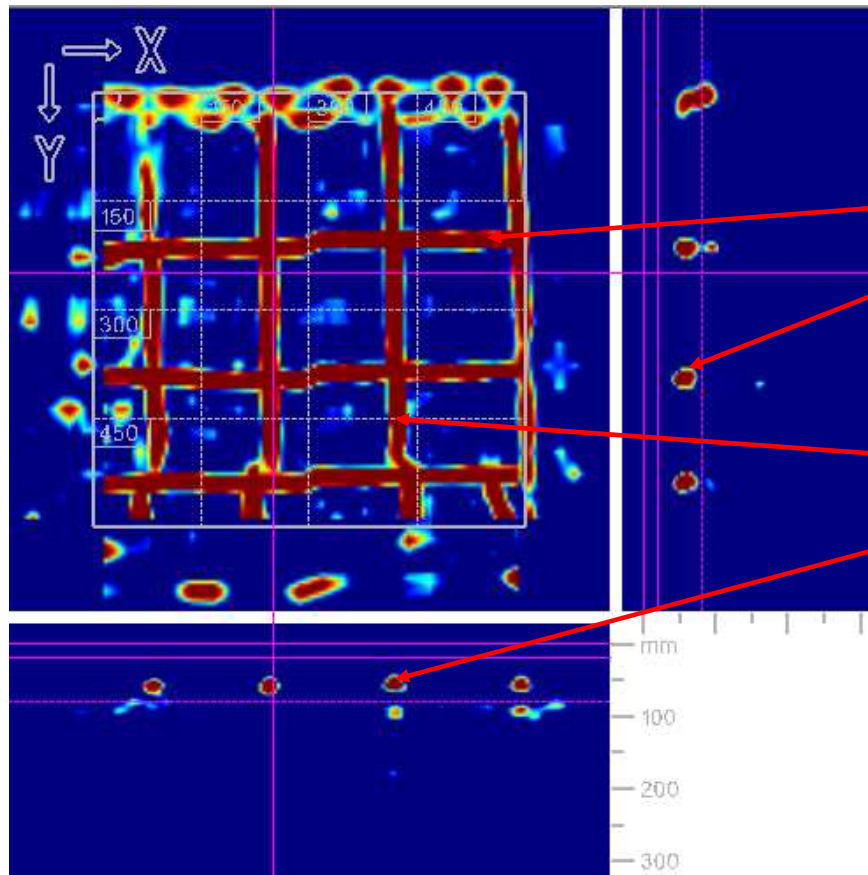
# Acrotère n°76

Aciers horizontaux – HA Ø 6 mm  
Enrobage moyen = 37 mm

Aciers verticaux – HA Ø 6 mm  
Enrobage moyen = 43 mm

Maillage aciers 20\*20 cm

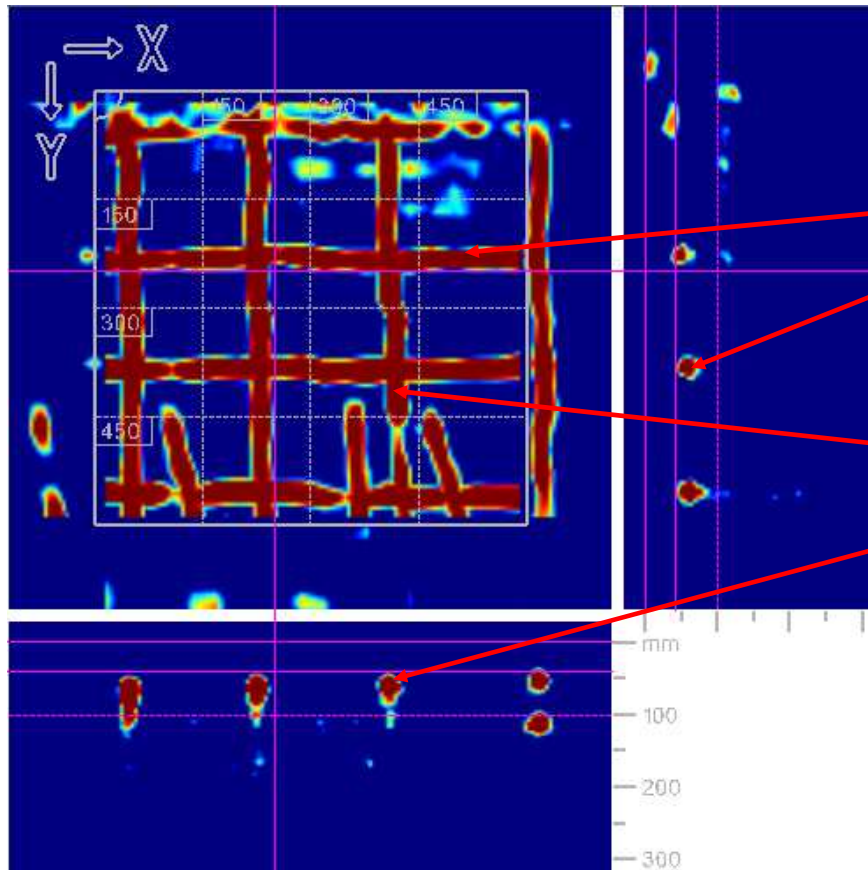
# Acrotère n°79

Aciers horizontaux – HA Ø 6 mm  
Enrobage moyen = 41 mm

Aciers verticaux – HA Ø 6 mm  
Enrobage moyen = 49 mm

Maillage aciers 20\*20 cm

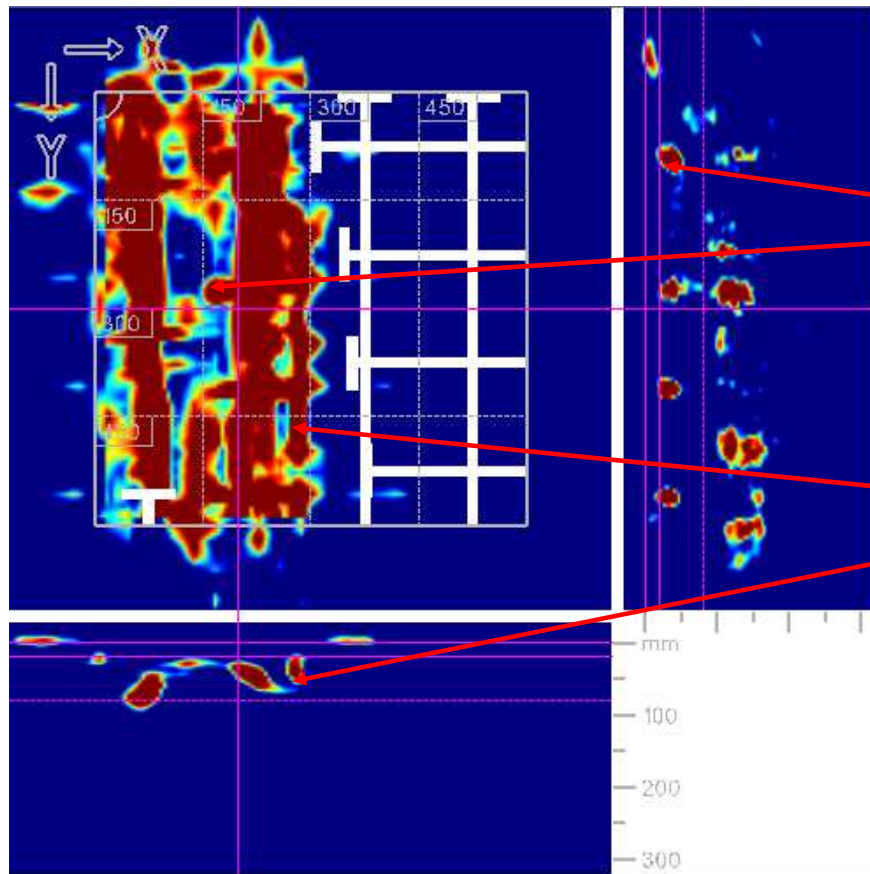
# Poteaux n°79 et 80

Cadres horizontaux – HA Ø 6 mm  
Enrobage moyen = 20 mm  
Entraxe 15 cm environ

Aciers verticaux – HA Ø 10 mm  
Enrobage moyen = 26 mm  
Entraxe 9 cm environ

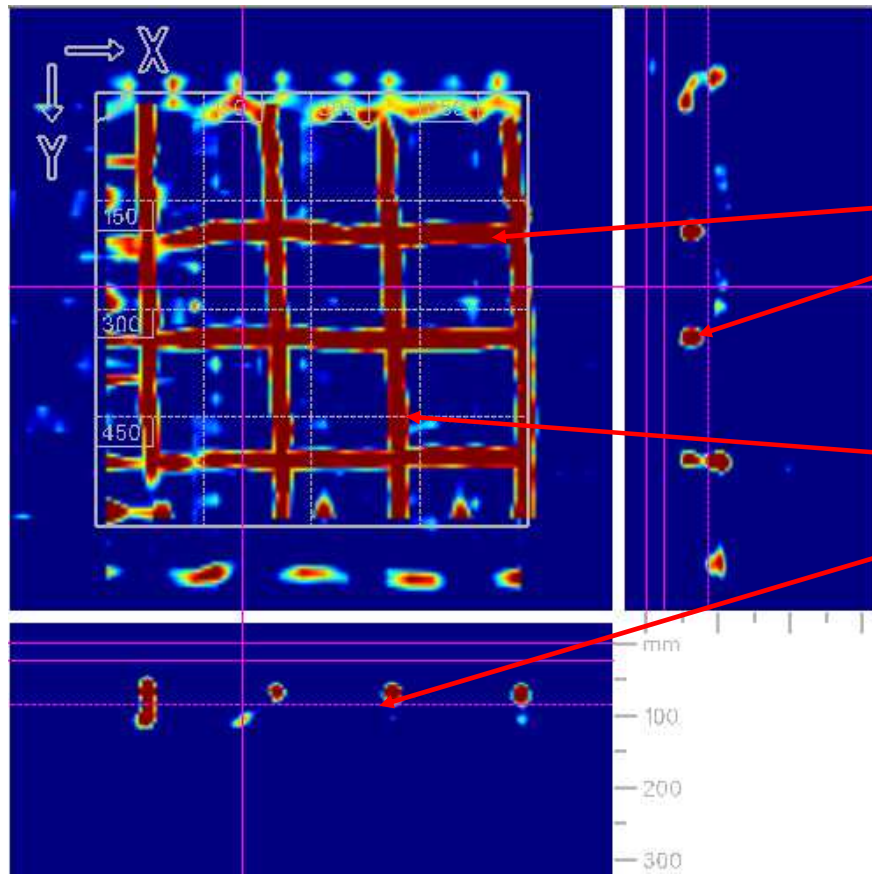
# Acrotère n°85

Aciers horizontaux – HA Ø 6 mm  
Enrobage moyen = 46 mm

Aciers verticaux – HA Ø 6 mm  
Enrobage moyen = 54 mm

Maillage aciers 20\*20 cm
