Affaire : **CHU Rangueil bâtiment H1 - Diagnostic acrotères béton**

# **RAPPORT DETAILLE DES ESSAIS**

Affaire : CHU Rangueil bâtiment H1 Diagnostic acrotères béton Juillet 2018	Indice A
	Rapport des essais	Date : 10/09/2018

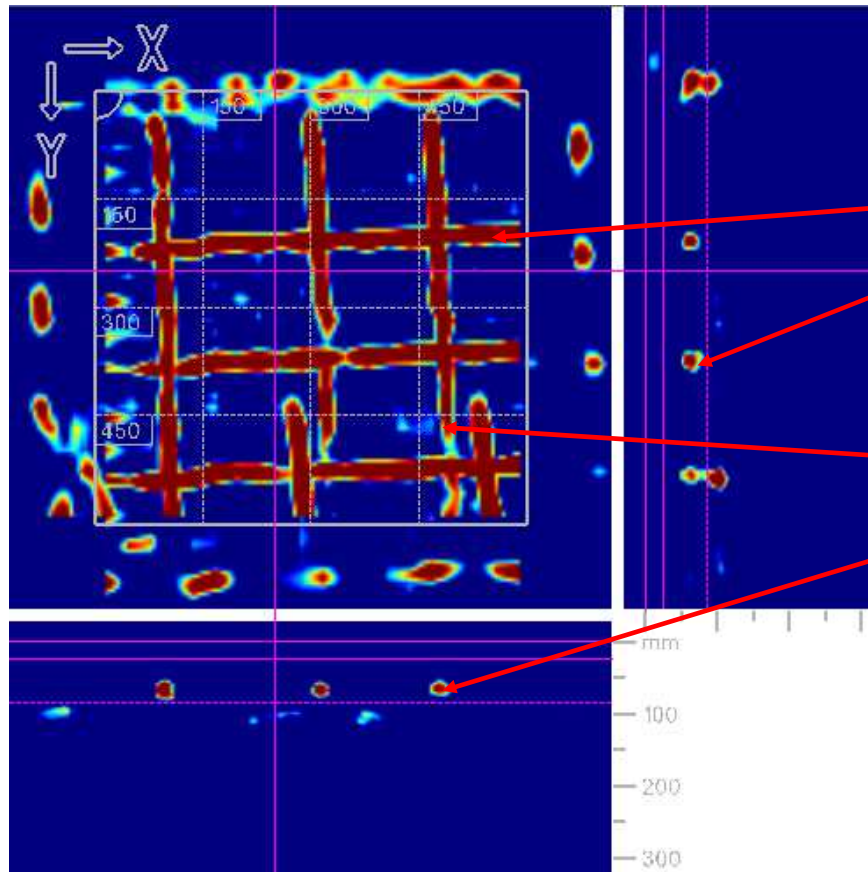
# Acrotère n°89

Aciers horizontaux – HA Ø 6 mm  
Enrobage moyen = 51 mm

Aciers verticaux – HA Ø 6 mm  
Enrobage moyen = 59 mm

Maillage aciers 20\*20 cm

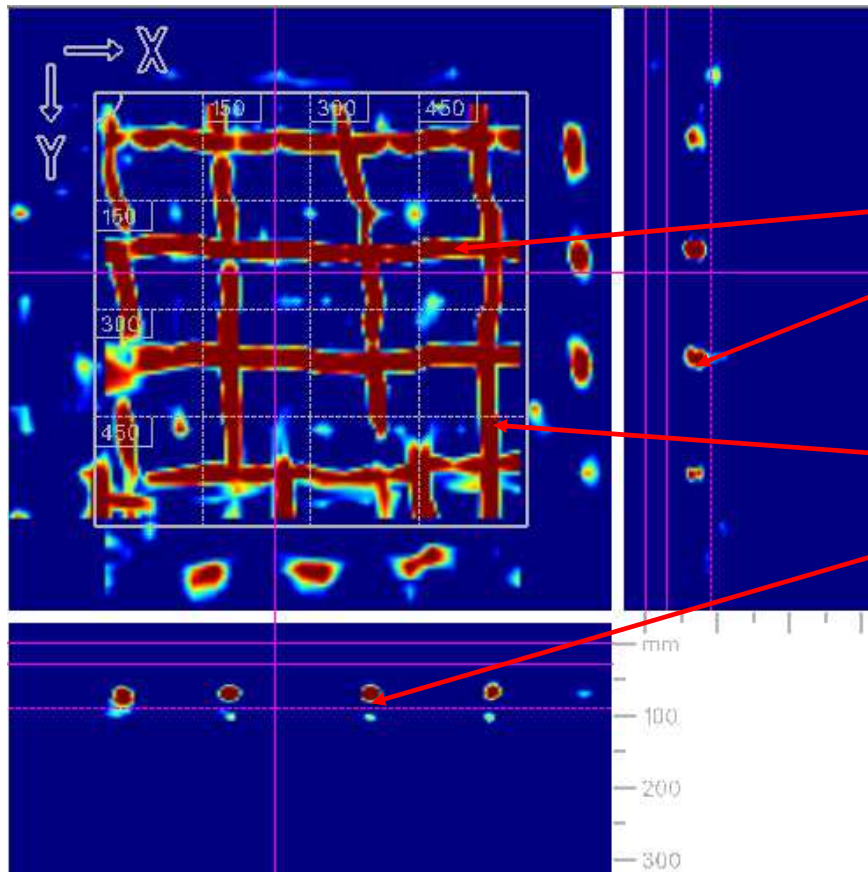
# Acrotère n°91

Aciers horizontaux – HA Ø 6 mm  
Enrobage moyen = 54 mm

Aciers verticaux – HA Ø 6 mm  
Enrobage moyen = 60 mm

Maillage aciers 20\*20 cm

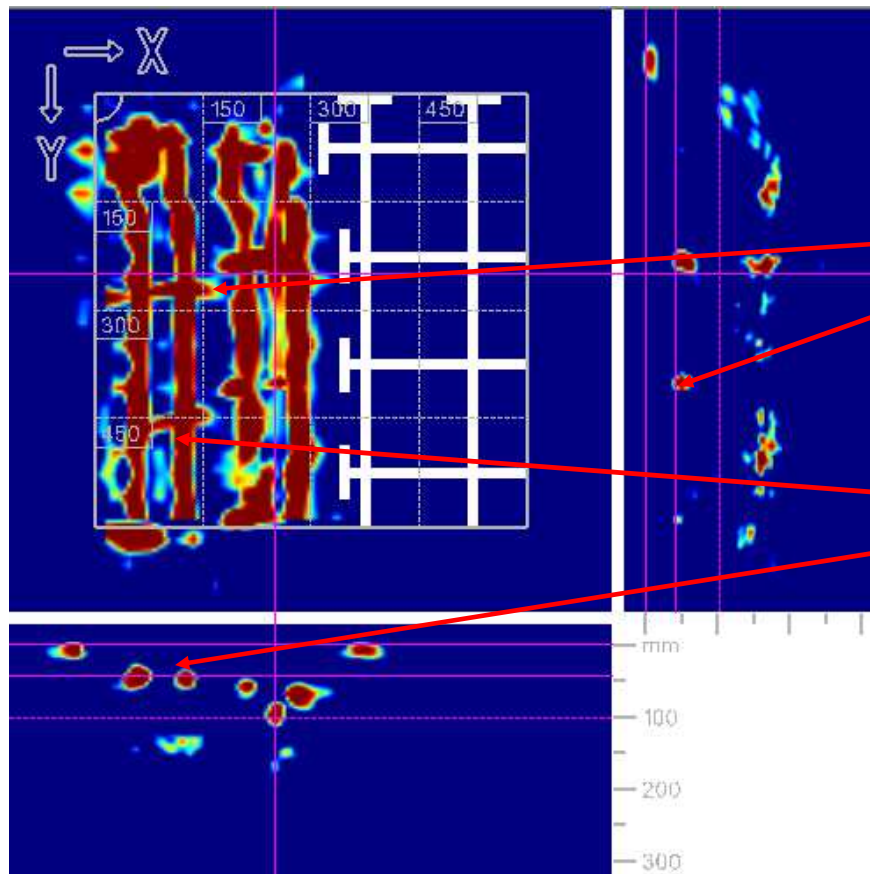
# Poteaux n°98 et 99

Cadres horizontaux – HA Ø 6 mm  
Enrobage moyen = 34 mm  
Entraxe 15 cm environ

Aciers verticaux – HA Ø 10 mm  
Enrobage moyen = 43 mm  
Entraxe 9 cm environ

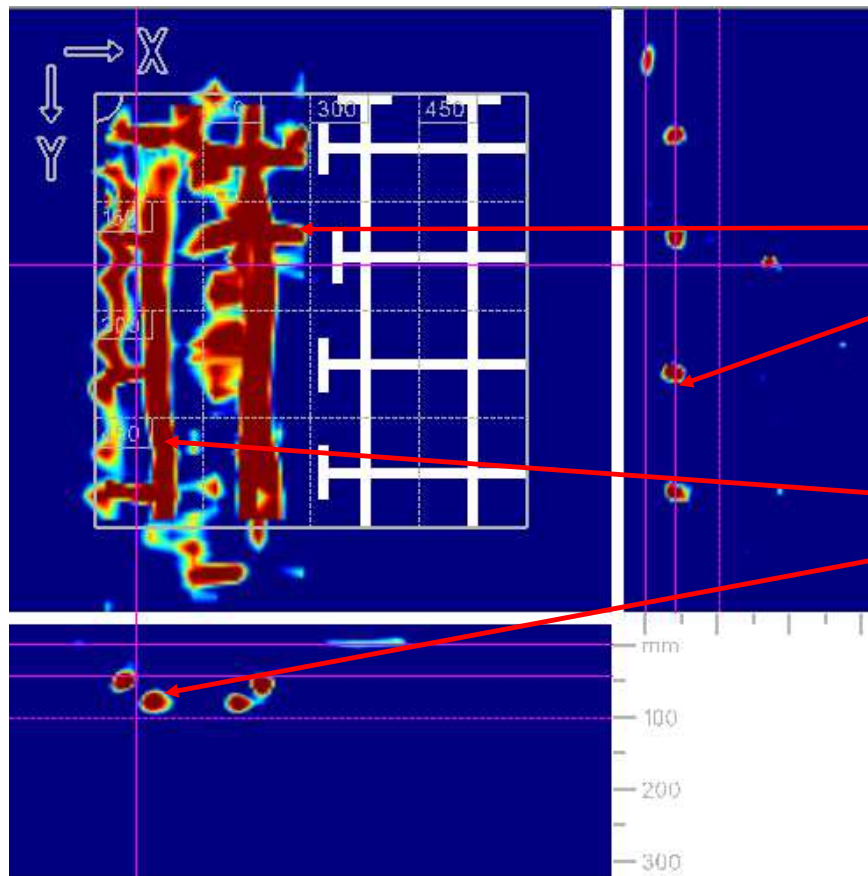
# Poteaux n°101 et 102

Cadres horizontaux – HA Ø 6 mm  
Enrobage moyen = 30 mm  
Entraxe 15 cm environ

Aciers verticaux – HA Ø 10 mm  
Enrobage moyen = 41 mm  
Entraxe 9 cm environ

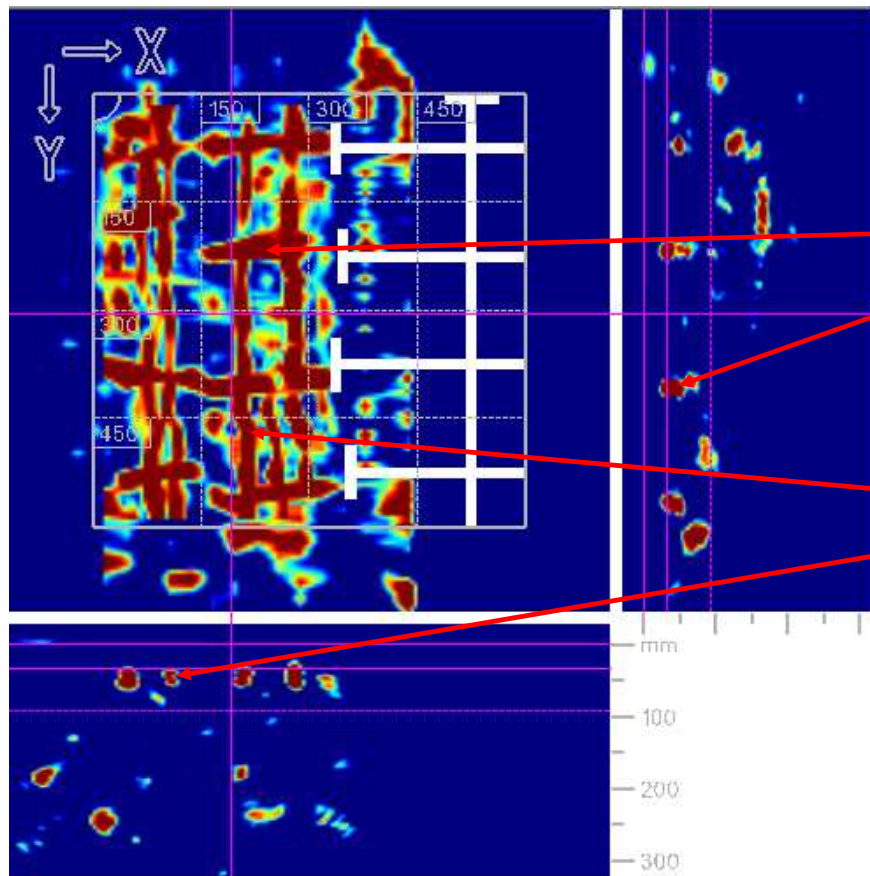
# Poteaux n°105 et 106

Cadres horizontaux – HA  $\varnothing$  6 mm  
Enrobage moyen = 25 mm  
Entraxe 15 cm environ

Aciers verticaux – HA  $\varnothing$  10 mm  
Enrobage moyen = 33 mm  
Entraxe 9 cm environ

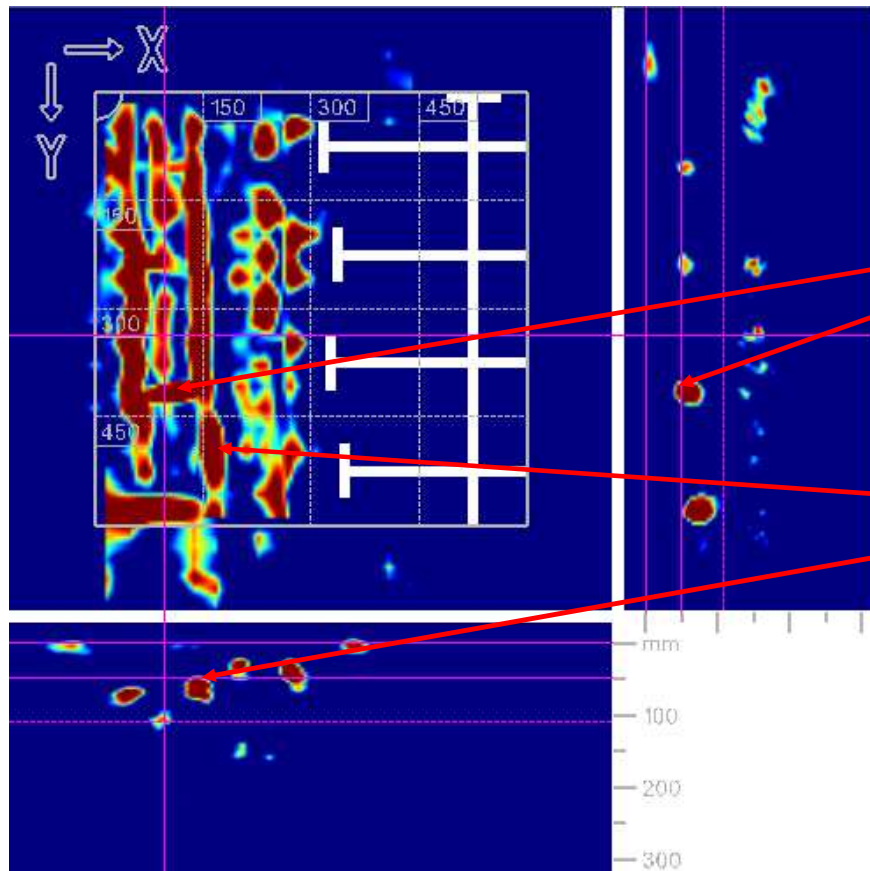
# Poteaux n°107 et 108

Cadres horizontaux – HA Ø 6 mm  
Enrobage moyen = 41 mm  
Entraxe 15 cm environ

Aciers verticaux – HA Ø 10 mm  
Enrobage moyen = 51 mm  
Entraxe 9 cm environ

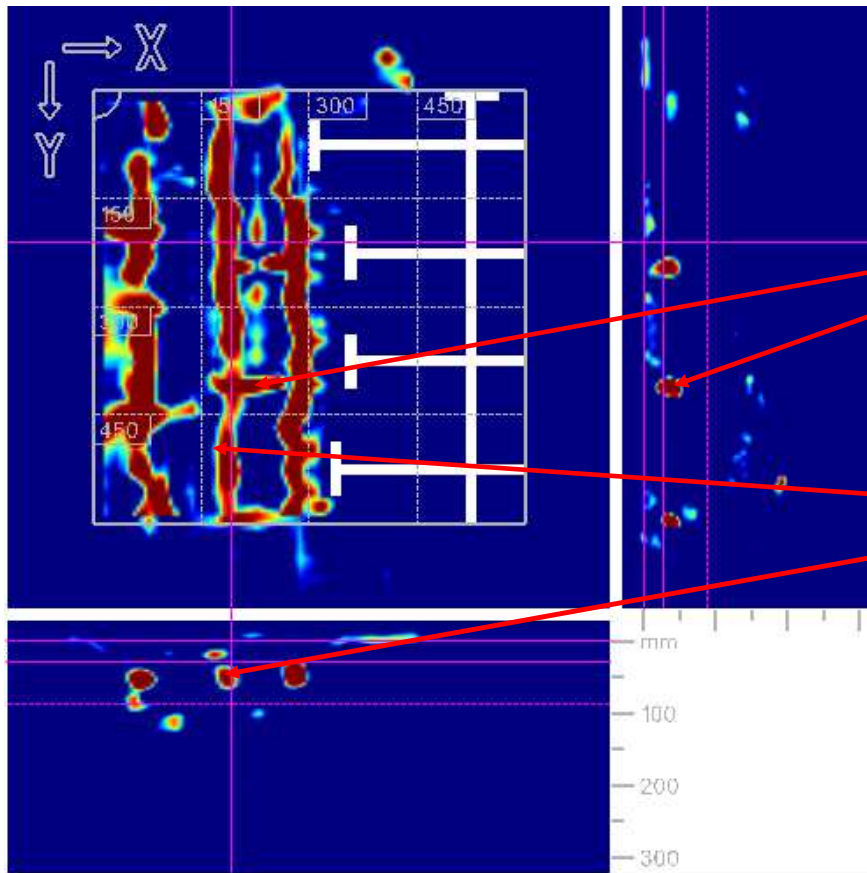
# Poteaux n°109 et 110

Cadres horizontaux – HA Ø 6 mm  
Enrobage moyen = 14 mm  
Entraxe 15 cm environ

Aciers verticaux – HA Ø 10 mm  
Enrobage moyen = 28 mm  
Entraxe 9 cm environ

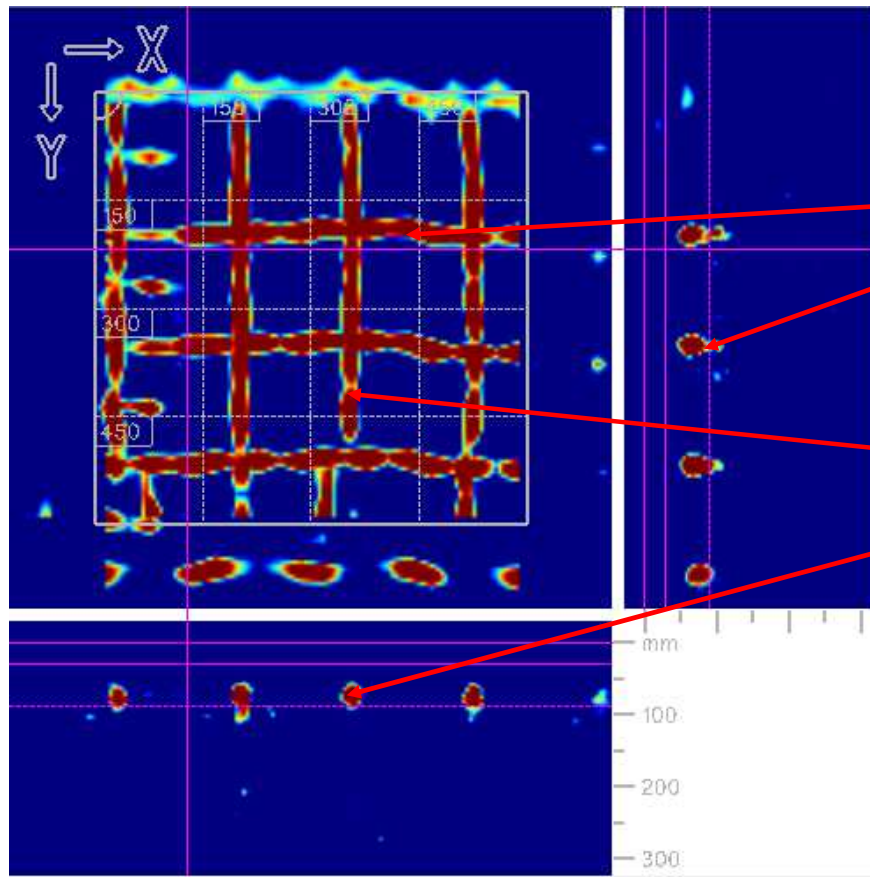
# Acrotère n°111

Aciers horizontaux – HA Ø 6 mm  
Enrobage moyen = 46 mm

Aciers verticaux – HA Ø 6 mm  
Enrobage moyen = 54 mm

Maillage aciers 20\*20 cm

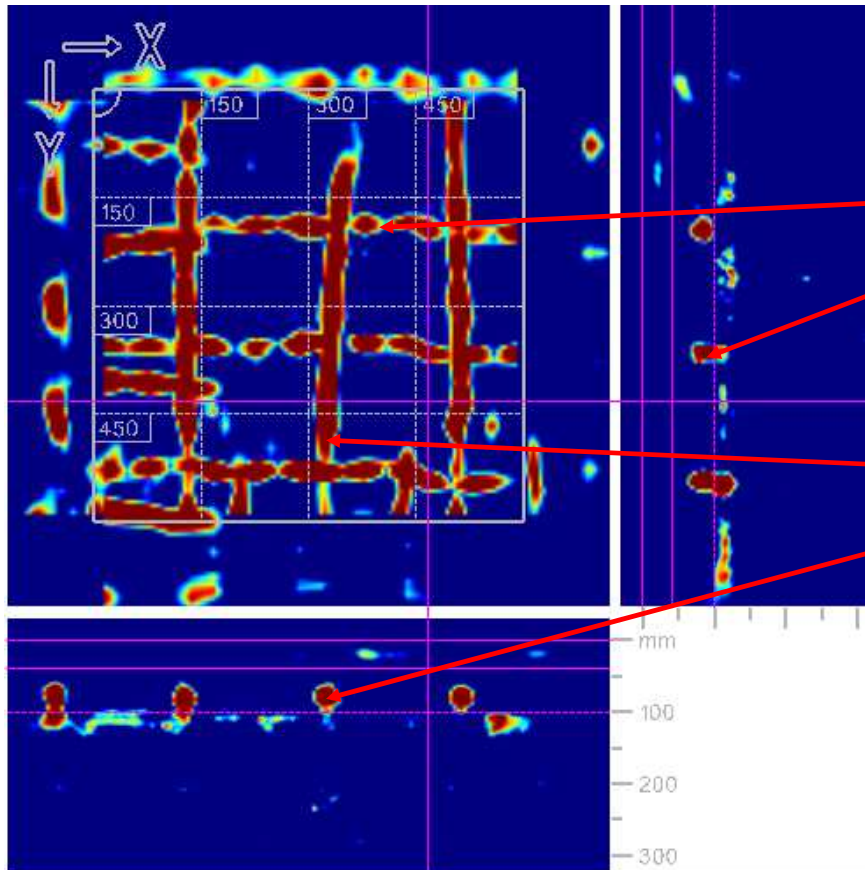
# Acrotère n°116

Aciers horizontaux – HA Ø 6 mm  
Enrobage moyen = 57 mm

Aciers verticaux – HA Ø 6 mm  
Enrobage moyen = 65 mm

Maillage aciers 20\*20 cm

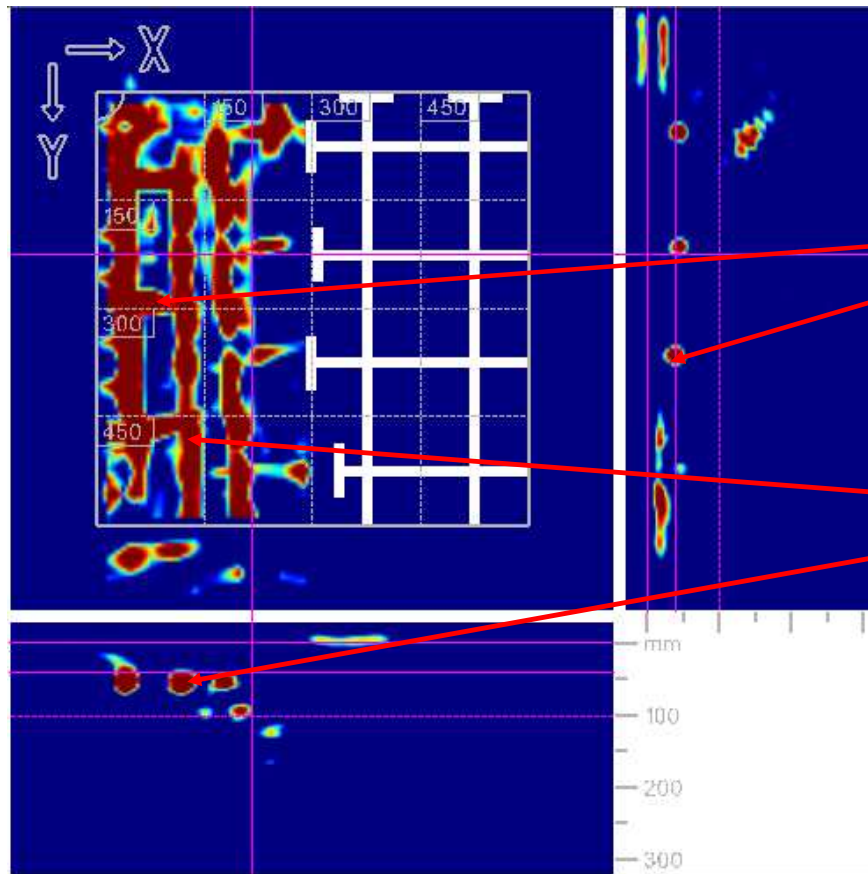
# Poteaux n°117 et 118

Cadres horizontaux – HA  $\varnothing$  6 mm  
Enrobage moyen = 30 mm  
Entraxe 15 cm environ

Aciers verticaux – HA  $\varnothing$  10 mm  
Enrobage moyen = 41 mm  
Entraxe 9 cm environ

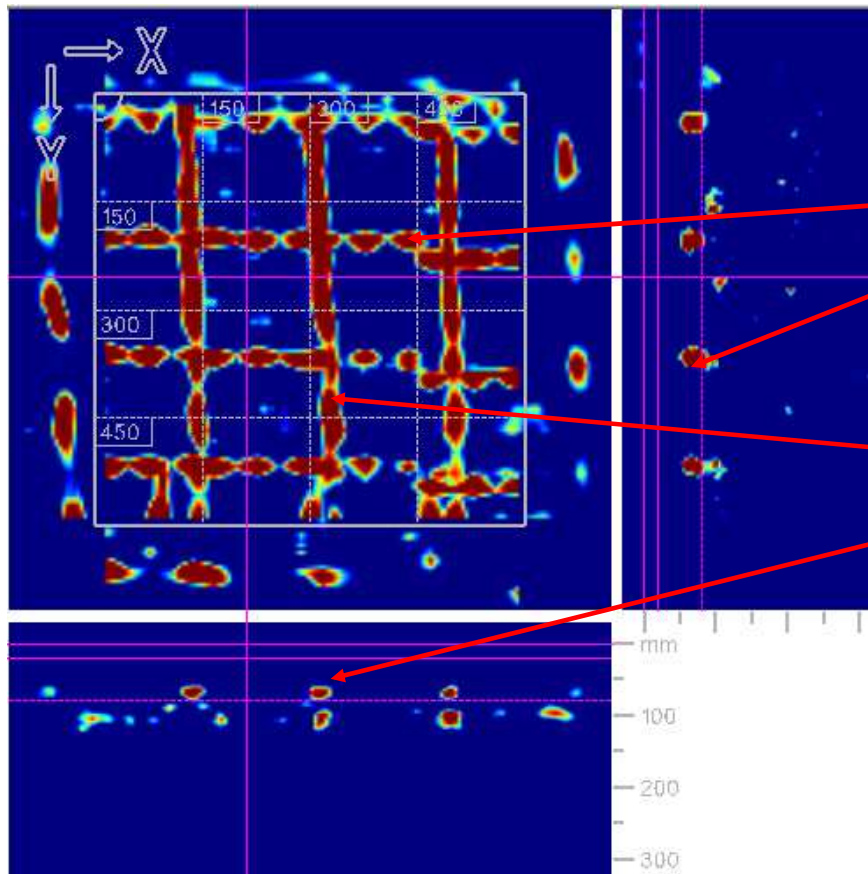
# Acrotère n°128

Aciers horizontaux – HA Ø 6 mm  
Enrobage moyen = 43 mm

Aciers verticaux – HA Ø 6 mm  
Enrobage moyen = 57 mm

Maillage aciers 20\*20 cm

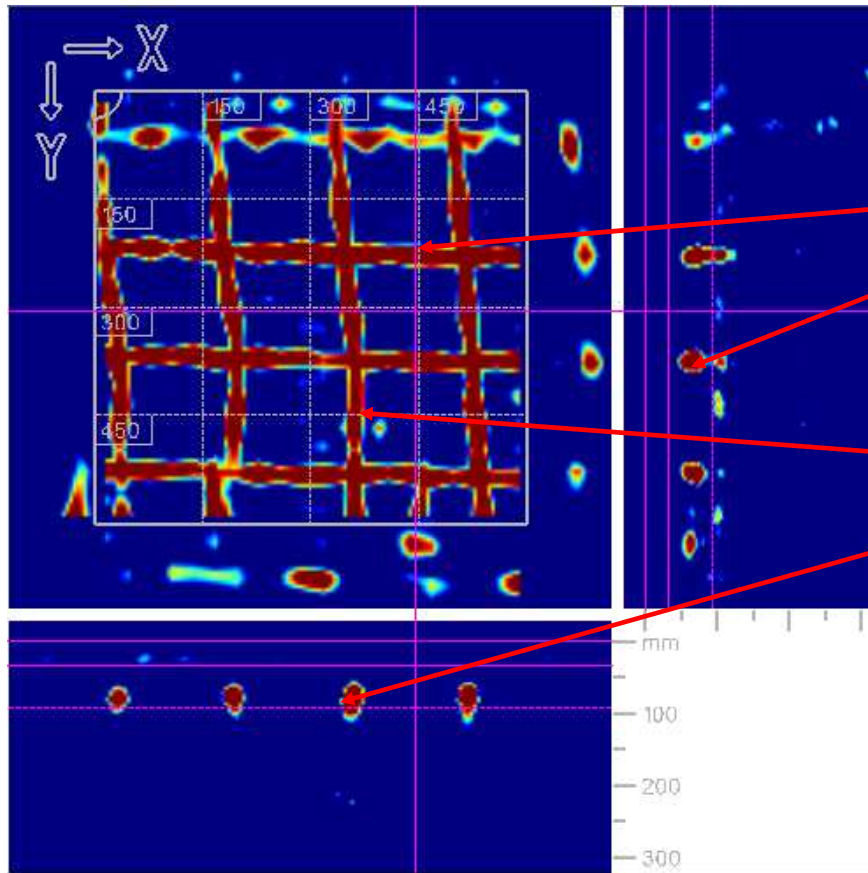
# Acrotère n°134

Aciers horizontaux – HA Ø 6 mm  
Enrobage moyen = 54 mm

Aciers verticaux – HA Ø 6 mm  
Enrobage moyen = 62 mm

Maillage aciers 20\*20 cm

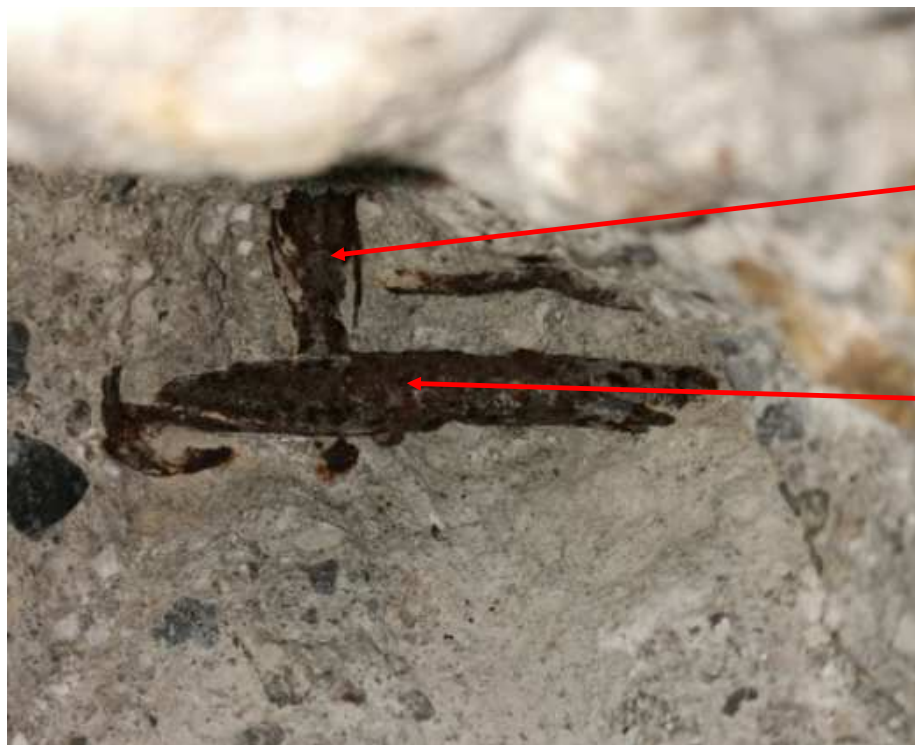
# Photo Armatures

Acier vertical – HA Ø 6 mm  
Enrobage = 59 mm

Acier horizontal – HA Ø 6 mm  
Enrobage = 53 mm

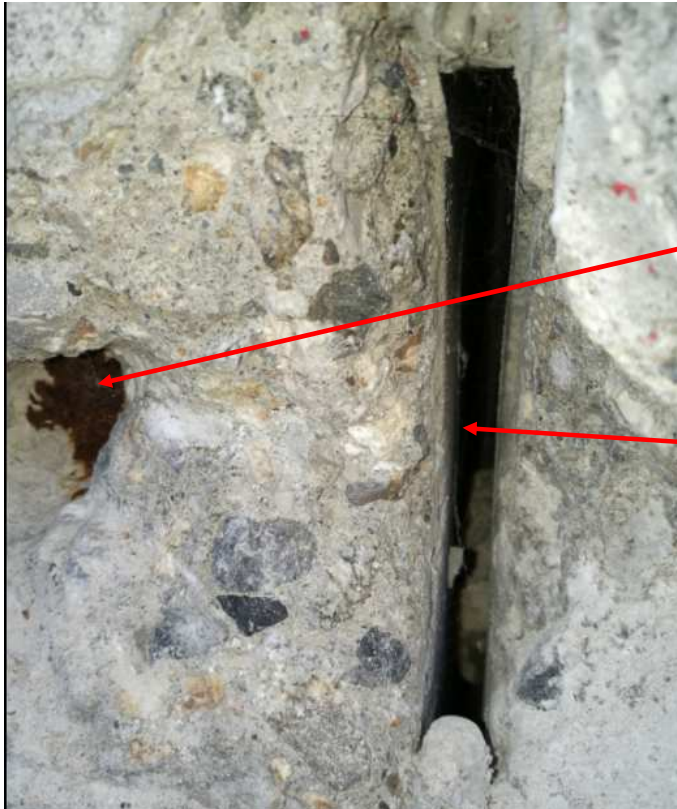
## Photo – Jonction entre 2 poteaux

Acier vertical – HA Ø 10 mm  
Enrobage = 59 mm

Zone de jonction entre 2  
poteaux avec joint et tresse  
de mousse pour étanchéité

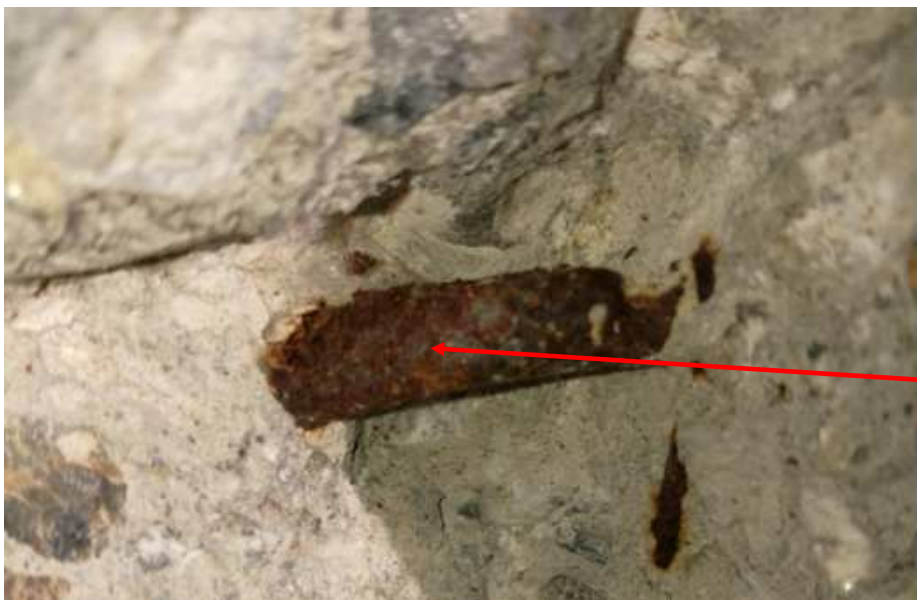
## Photo – Cadre poteau

Cadre horizontal – HA Ø 6 mm  
Enrobage moyen entre 20 et  
25 mm

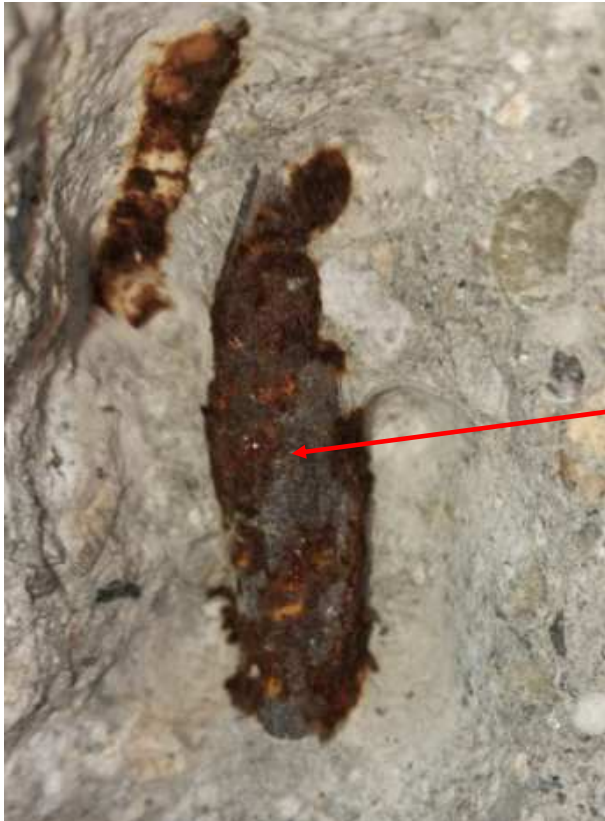
## Photo – Face gauche poteau

Acier vertical – HA Ø 10 mm  
Enrobage moyen entre 25 et  
30 mm

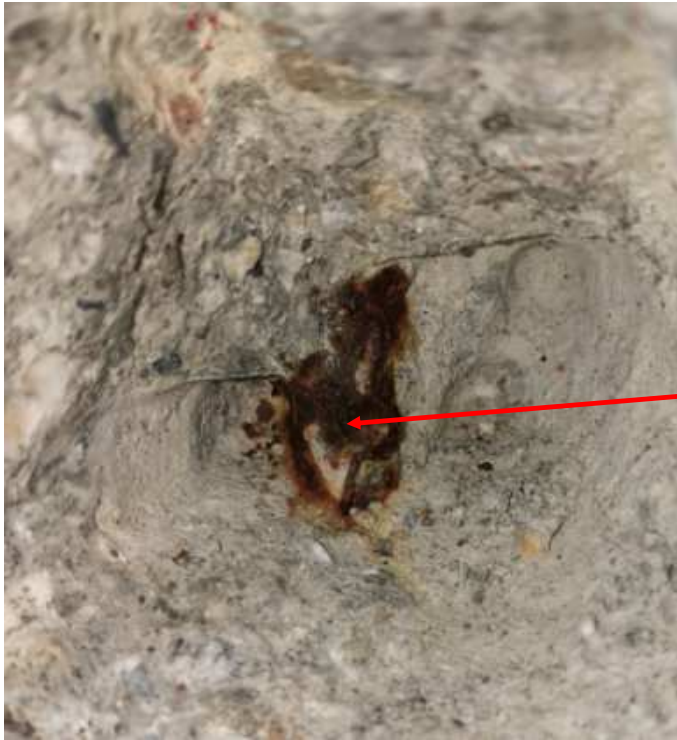
## Photo – Face droite poteau

Acier vertical – HA Ø 10 mm  
Enrobage moyen entre 25 et  
30 mm

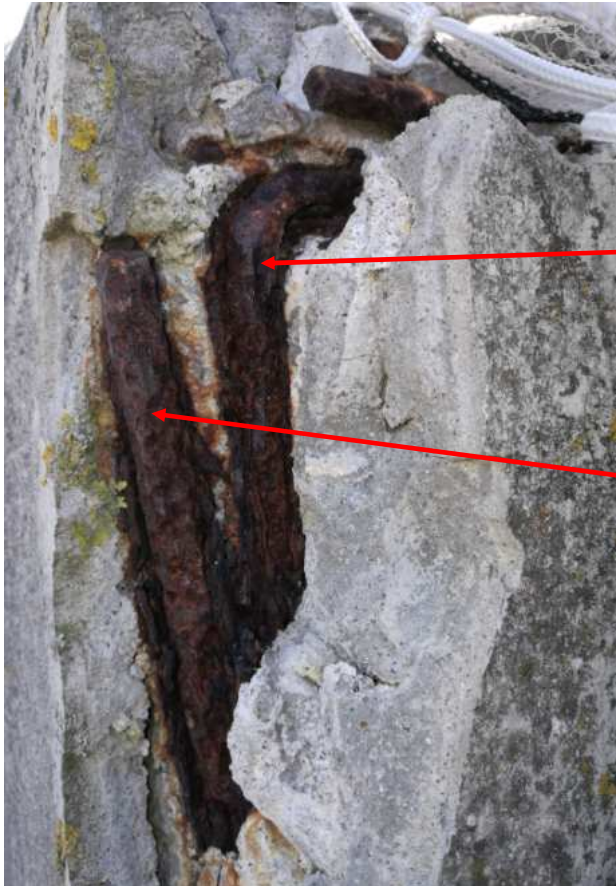
# Photo – Complément poteau

Acier vertical – HA Ø 10 mm  
Enrobage moyen entre 25 et  
30 mm

Acier vertical – HA Ø 15 mm  
Enrobage moyen entre 15 et  
20 mm
