Réf : **18-8-05064**

Affaire : **CHU Rangueil bâtiment H1 - Diagnostic acrotères béton**

# **RAPPORT DETAILLE DES ESSAIS**

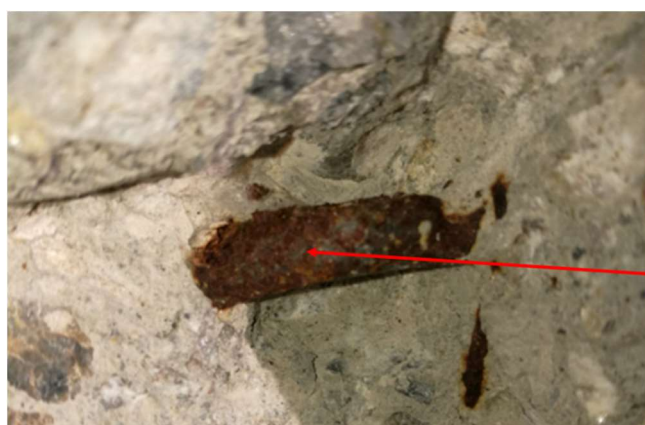
- Cadres horizontaux en HA Ø 6 mm (voir photo ci-dessous sur le poteau n°4) avec entraxe de 15 cm :

Cadre horizontal – HA Ø 6 mm  
Enrobage moyen entre 20 et 25 mm

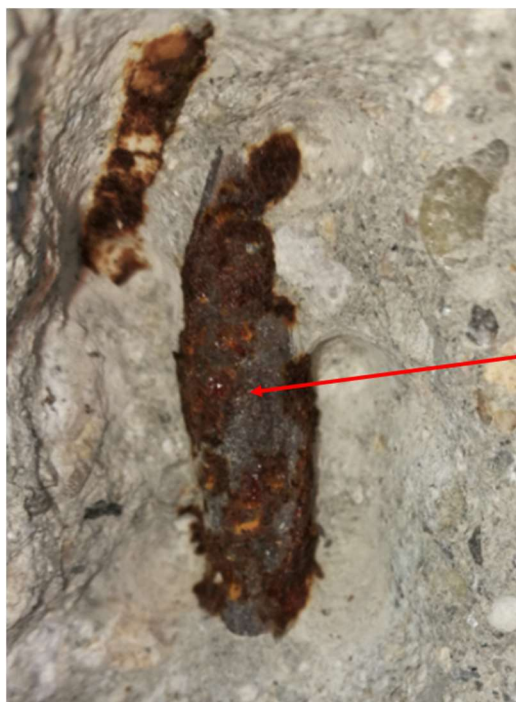
- Acier verticaux côté gauche face poteau en HA Ø 10 mm (voir photo ci-dessous sur le poteau n°5) avec entraxe de 9 cm

Acier vertical – HA Ø 10 mm  
Enrobage moyen entre 25 et 30 mm

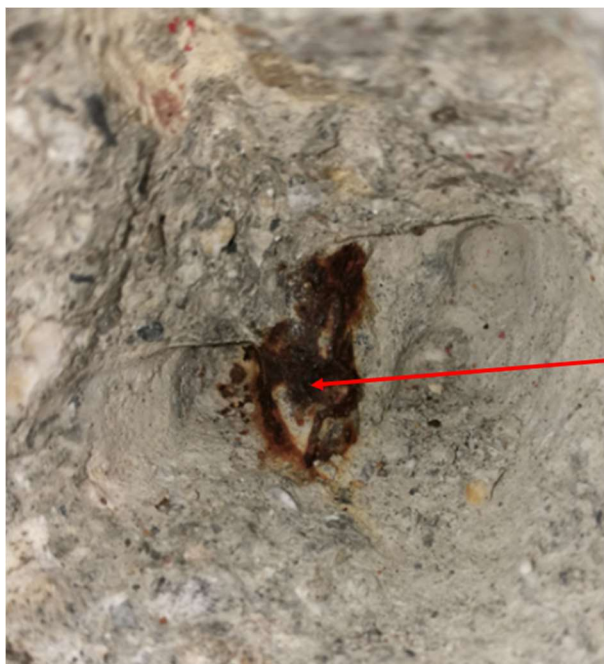
- Aciers verticaux côté droit poteau en HA Ø 10 mm (voir photo ci-dessous sur le poteau n°17) avec entraxe de 9 cm :

Acier vertical – HA Ø 10 mm  
Enrobage moyen entre 25 et 30 mm

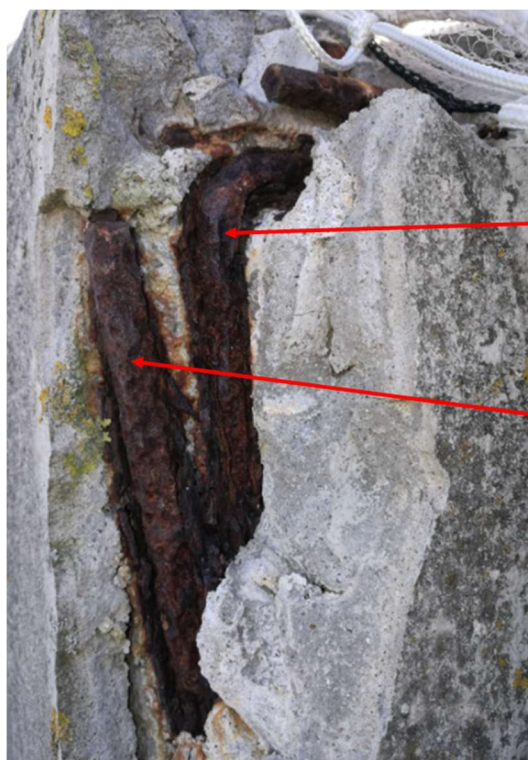
- Aciers verticaux côtés droit et gauche poteau non liés aux cadres en HA Ø 15 mm (voir photo ci-dessous)

Acier vertical – HA Ø 10 mm  
Enrobage moyen entre 25 et 30 mm

Acier vertical – HA Ø 15 mm  
Enrobage moyen entre 15 et 20 mm

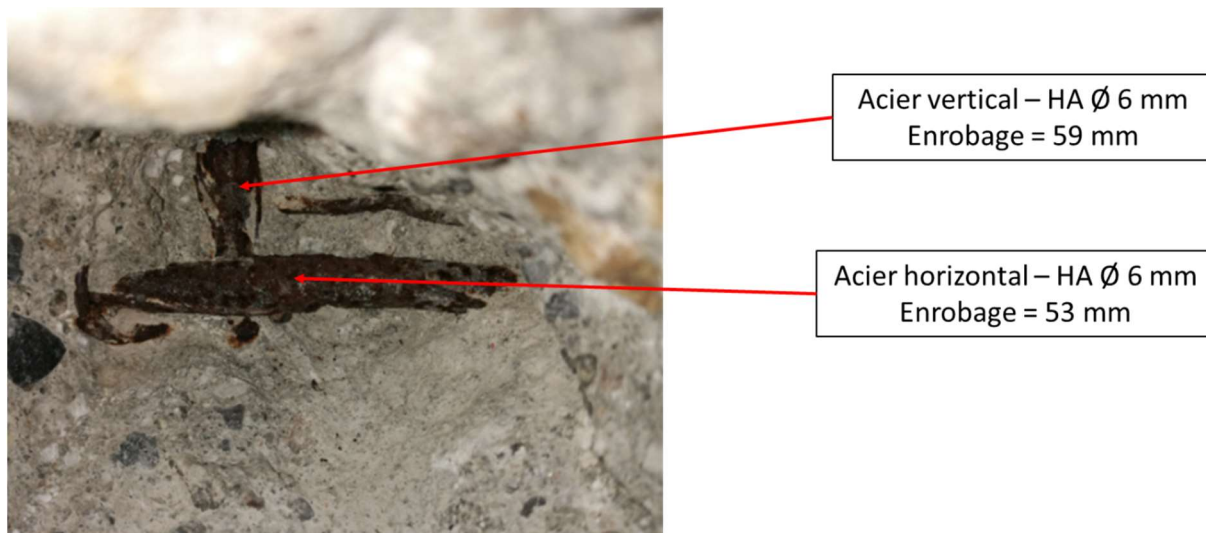
- Aciers verticaux HA Ø 6 mm avec entraxe 20 cm
- Aciers Horizontaux HA Ø 6 mm avec entraxe 20 cm

La liaison entre les aciers des panneaux et le poteau se fait sur l'acier en HA Ø 15 mm du poteau. Sur ces panneaux les aciers sont un TS en HA Ø 6 mm de maille 20\*20 cm.

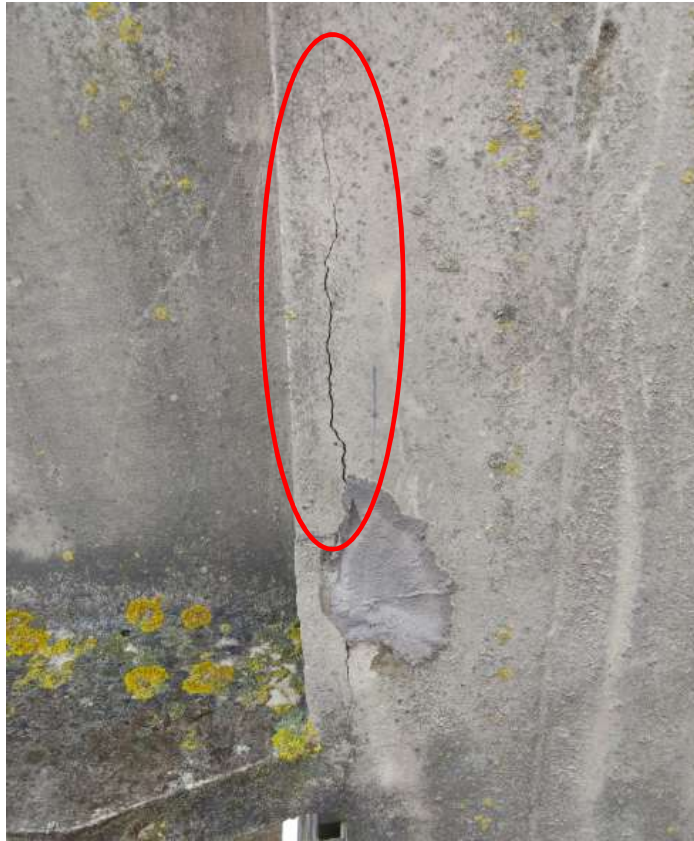
## Acrotère 2 – Photo 2

N° élément	Catégorie aspect visuel	Relevé défauts	N° photos
1	1	x	x
2	2	Fissure poteau droit	1/2
3	1	x	x
4	1	x	x
5	2	Fissure poteau gauche / épaufrure banquette haute	3/4/5
6	2	x	x
7	1	x	x
8	1	x	x
9	2	4 épaufrures banquette haute	6/7/8
10	2	épaufrure banquette haute	9/10
11	2	x	x
12	1	x	x
13	2	Début décollement enduit banquette haute	11/12
14	1	2 épaufrures banquette haute	13/14/15
15	1	béton cassé suite épaufrure angle gauche banquette haute	16/17
16	2	x	x
17	4	poteau gauche très endommagé	18/19/20
18	1	x	x
19	2	béton cassé suite épaufrure angle gauche banquette haute	21/22

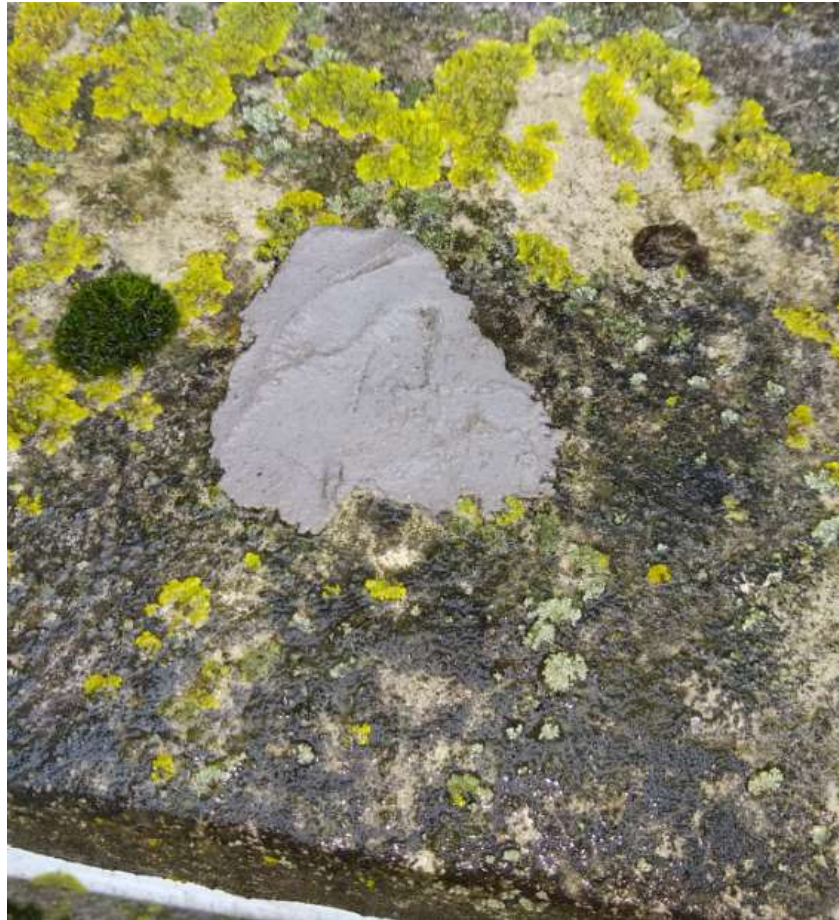
## Acrotère 48 – Photo 51

48	2	epaufrure banquette haute	50/51
49	1	x	x
50	2	epaufrure banquette haute	52/53
51	1	x	x
52	1	x	x
53	1	x	x
54	2	epaufrure banquette haute	54/55
55	1	x	x
56	4	angle droit banquette haute cassée	56/57
57	4	epaufrure banquette haute	58/59
58	2	3 epaufrures banquette haute	60/61/62/63
59	2	x	x
60	2	3 epaufrures banquette haute	64/65/66/67
61	4	très large épaufrure banquette haute	68/69
62	1	x	x
63	4	longue fissure depuis pied poteau gauche sur banquette haute	70/71
64	2	2 epaufrures voile	72/73
65	2	epaufrure poteau gauche	74/75
66	2	2 epaufrures banquette haute	76/77
67	2	angle droit banquette haute cassée	78/79
68	2	epaufrure banquette haute	80/81
69	1	x	x
70	1	x	x
71	1	x	x
72	1	x	x
