*Affaire : SO35.16.2200
DIAGNOSTIC 2e RMAT
35 BRUZ*

DIAG.007 W DIAGNOSTIC TECHNIQUE DES TOITURES

DIAG.008 PEINTURE W DIAGNOSTIC TECHNIQUE DES TOITURES

DIAG.008 MENUISERIE W DIAGNOSTIC TECHNIQUE DES TOITURES

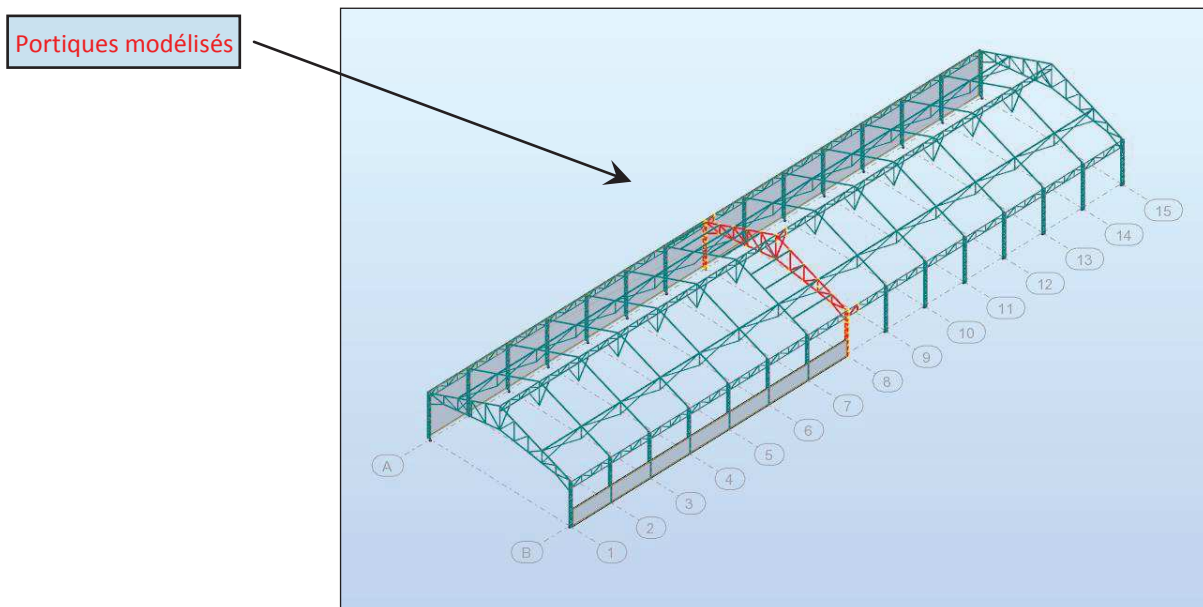
Afin de vérifier les sections des portiques et obtenir les efforts dans les assemblages, les portiques les plus sollicités ont été modélisés sur le logiciel de calcul Robot sous charges actuelles.

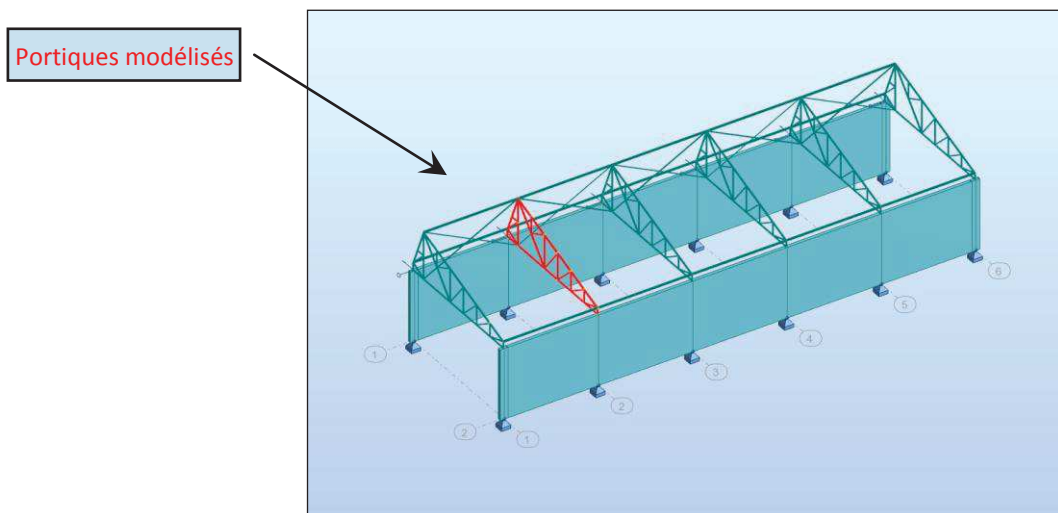
Afin de vérifier les sections des portiques et obtenir les efforts dans les assemblages, les portiques les plus sollicités ont été modélisés sur le logiciel de calcul Robot sous charges actuelles.

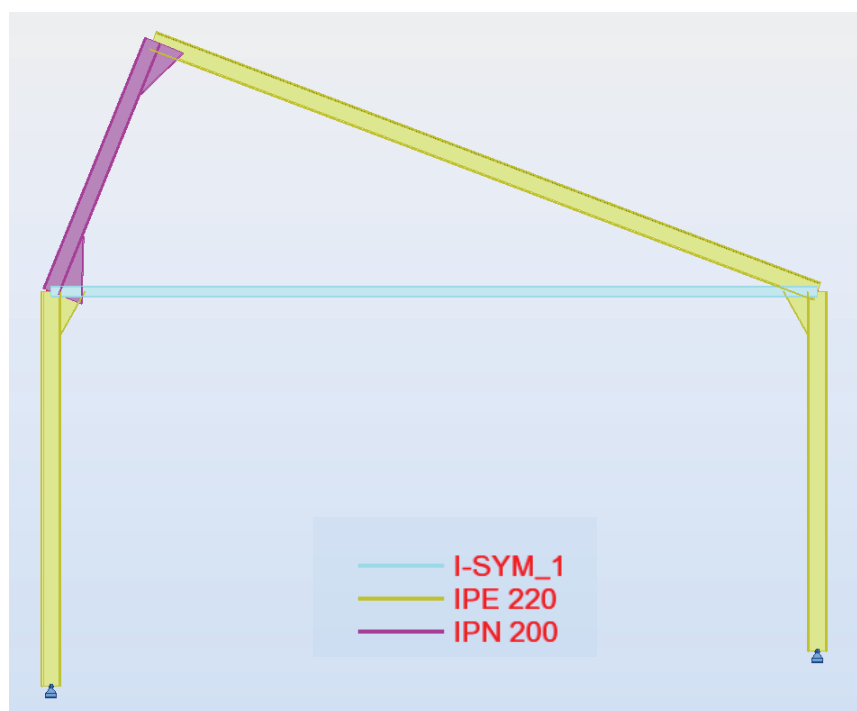
6.3.3.2 Vérification des sections du portique file 2

Contraintes sous charges actuelles

Pièce		Profil	Matériau	Lay	Laz	Ratio	Cas
1 Barre_1

IPE 220	ACIER E24	101.05	182.83	1.08	10 EFF /43/
2 Barre_2

IPE 220	ACIER E24	117.24	166.68	0.97	10 EFF /58/

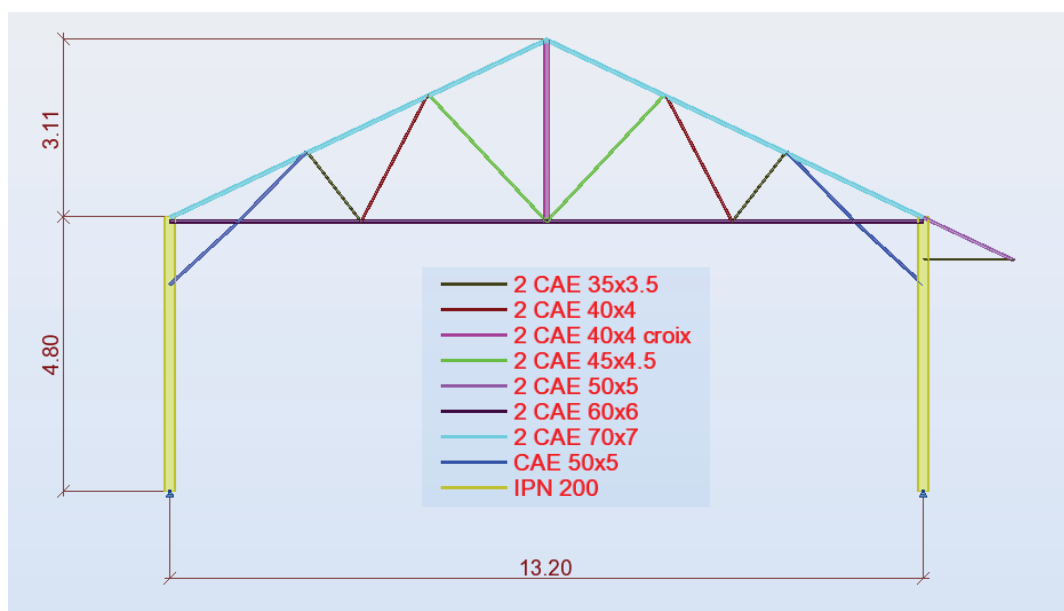
6.3.3.2 Vérification des sections du portique file 2

Contraintes sous charges actuelles

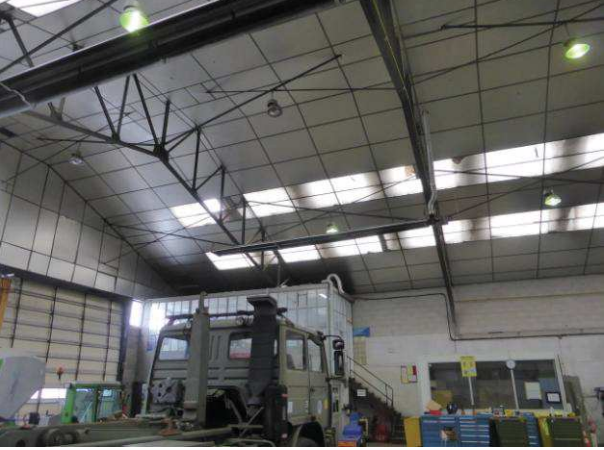
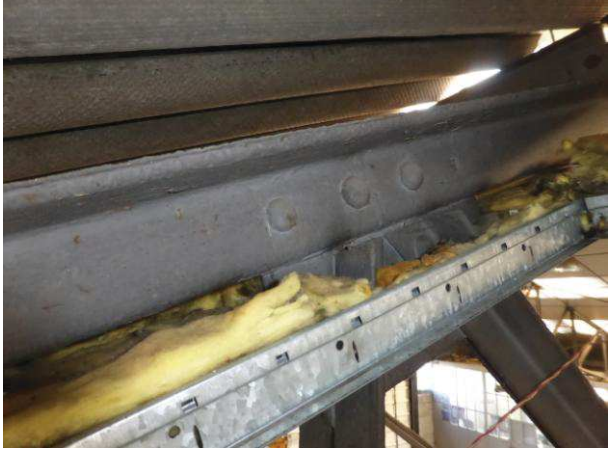
<p>3 - Vue générale de l'ensemble de la charpente</p>	<p>4 - Zone isolée avec plafond shedisol sous la membrure supérieure</p>

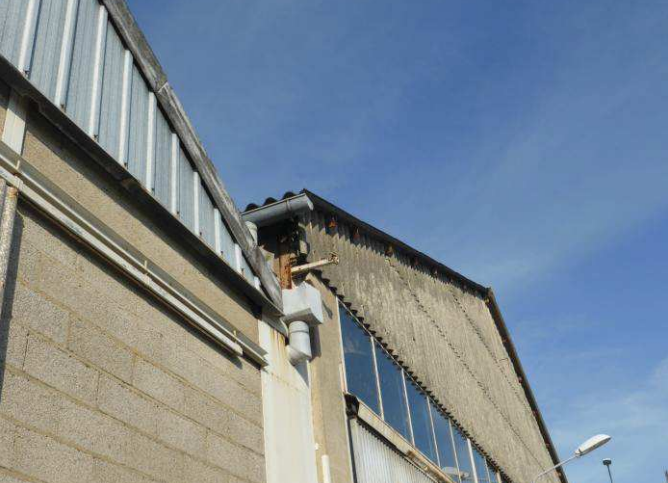
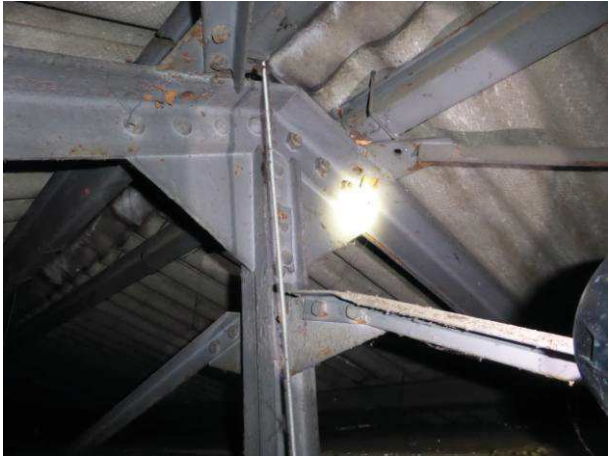
<p>5 - Présence de bardage fibro-ciment au-dessus de la maçonnerie sur les pignons</p>	<p>6 - Présence d'une poutre au vent au milieu du bâtiment.</p>

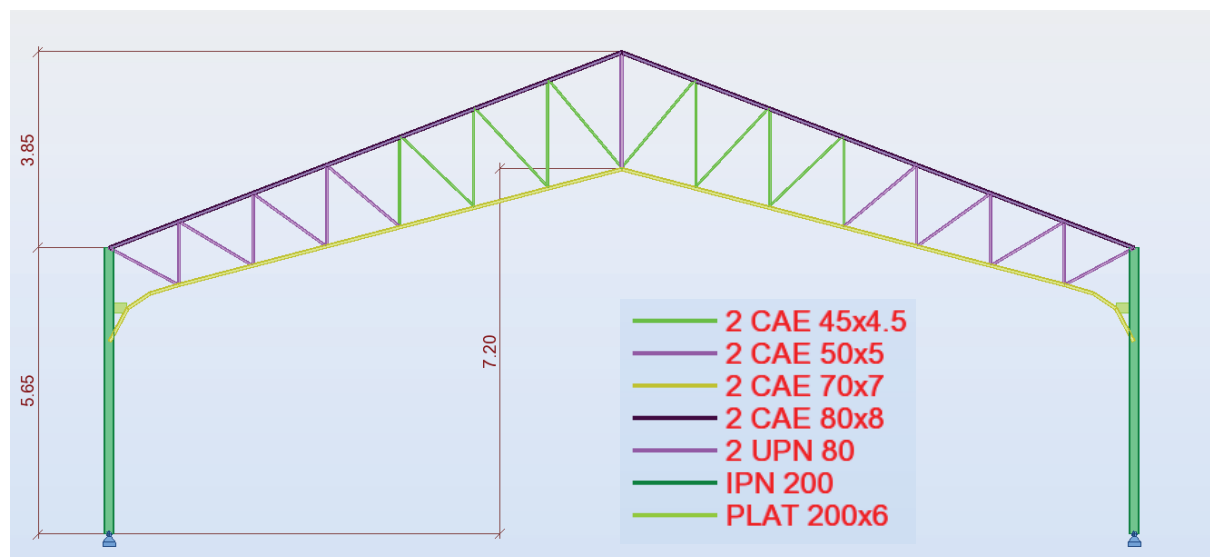
6.3.3.2 Vérification des sections du portique file 2

Contraintes sous charges actuelles

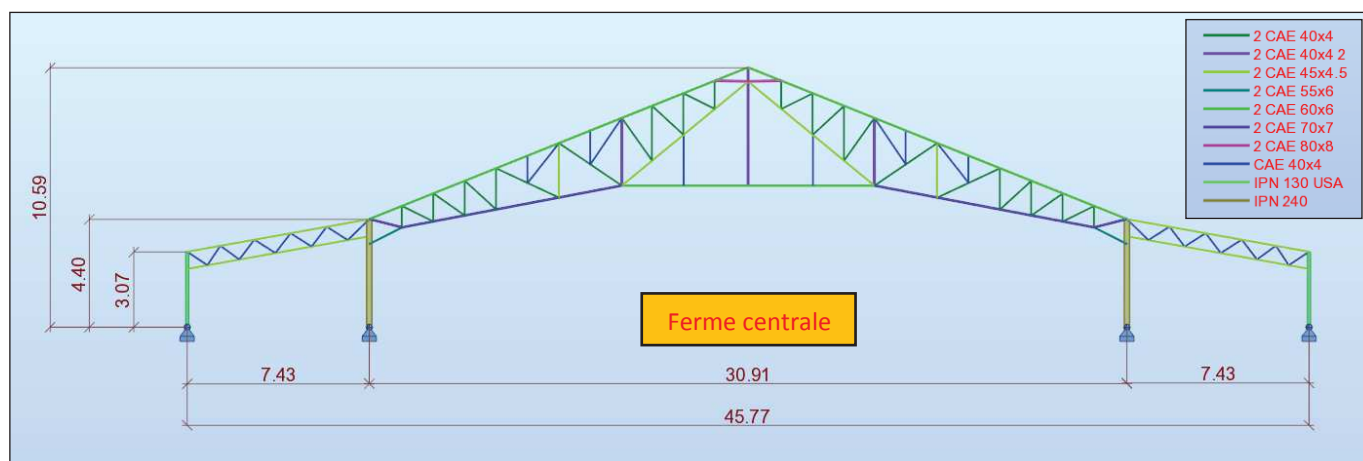
6.3.3.2 Vérification des sections du portique file 4

Contraintes sous charges actuelles

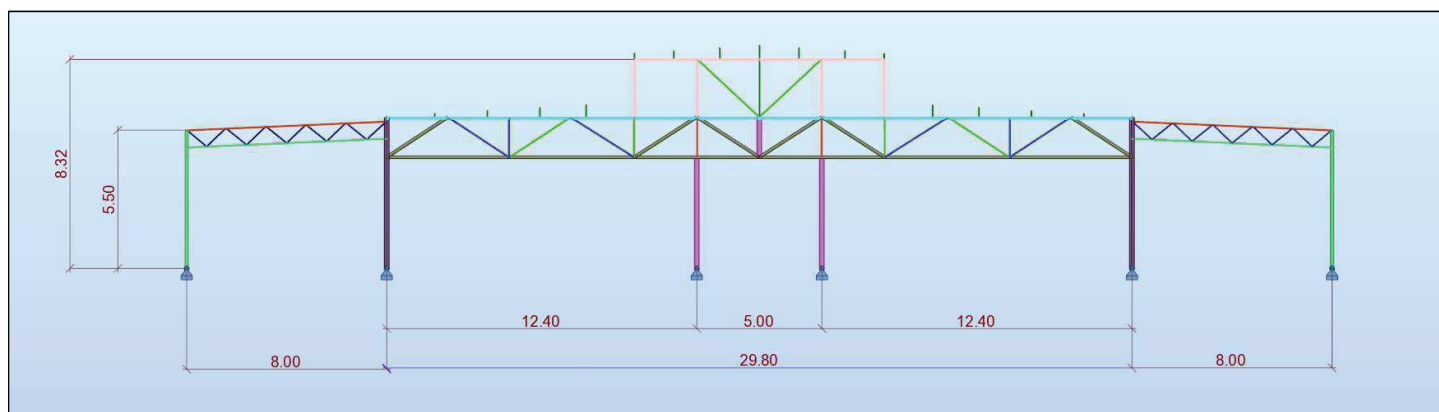
6.3.3.2 Vérification des sections du portique file 2

Contraintes sous charges actuelles

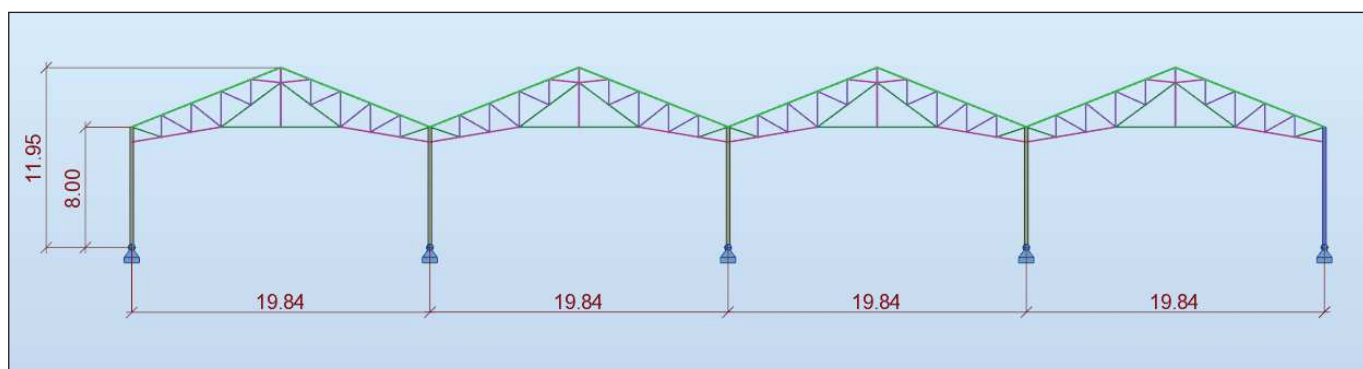
6.3.3.2 Vérification des sections du portique file 1

Contraintes sous charges actuelles
