Rapport de mission de repérage des matériaux et produits contenant de l'amiante avant réalisation de travaux dans un immeuble bâti

Bâtiment Hôpital

**25 rue Amand de Vienne
80500 MONTDIDIER**

2196545
 Nature des travaux envisagés : Remplacement du SSI

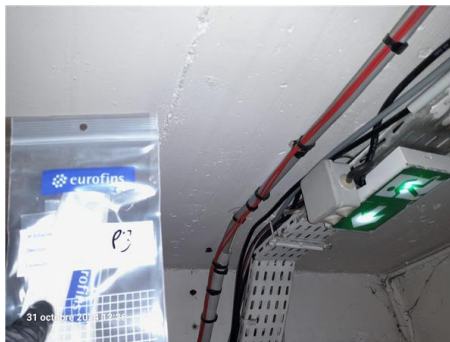
PRELEVEMENT : P003

Nom du client	Numéro de dossier	Partie d'ouvrage
CH INTERCOMMUNAL MONTDIDIER-ROYE	T230129977-MONTDIDIER-CH-HOPITAL-SSI-RAT	R-1 - L31
Matériau	Date de prélèvement	Nom de l'opérateur
Enduit ciment	31/10/2024	MERCIER Arnaud

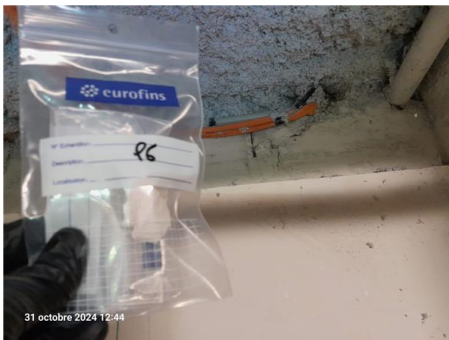
PRELEVEMENT : P006

Nom du client	Numéro de dossier	Partie d'ouvrage
CH INTERCOMMUNAL MONTDIDIER-ROYE	T230129977-MONTDIDIER-CH-HOPITAL-SSI-RAT	R-1 - L30
Matériau	Date de prélèvement	Nom de l'opérateur
Enduit plâtreux	31/10/2024	MERCIER Arnaud

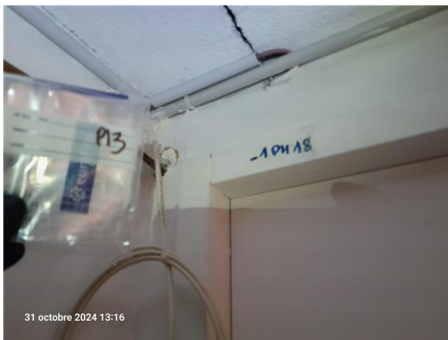
PRELEVEMENT : P013

Nom du client	Numéro de dossier	Partie d'ouvrage
CH INTERCOMMUNAL MONTDIDIER-ROYE	T230129977-MONTDIDIER-CH-HOPITAL-SSI-RAT	R-1 - L34
Matériau	Date de prélèvement	Nom de l'opérateur
Enduit+bande à joint	31/10/2024	MERCIER Arnaud

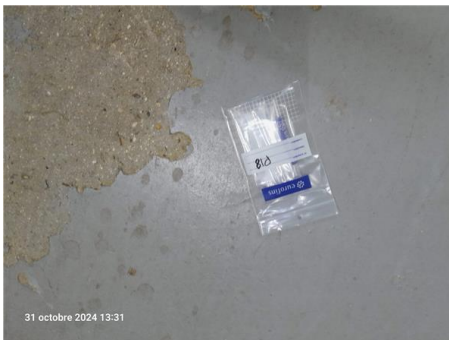
PRELEVEMENT : P018

Nom du client	Numéro de dossier	Partie d'ouvrage
CH INTERCOMMUNAL MONTDIDIER-ROYE	T230129977-MONTDIDIER-CH-HOPITAL-SSI-RAT	R-1 - L37
Matériau	Date de prélèvement	Nom de l'opérateur
Peinture sur béton	31/10/2024	MERCIER Arnaud
Localisation		
Plancher		
Résultat amiante		
Absence d'amiante		
DESCRIPTION DU PRELEVEMENT :		
Objet		
Peinture sur béton

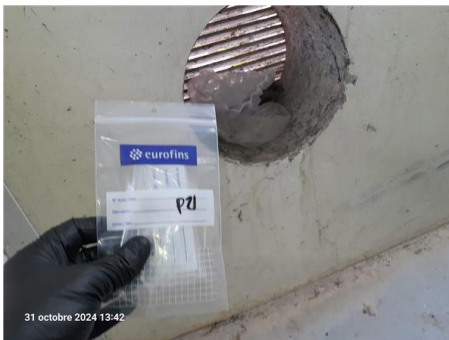
PRELEVEMENT : P021

Nom du client	Numéro de dossier	Partie d'ouvrage
CH INTERCOMMUNAL MONTDIDIER-ROYE	T230129977-MONTDIDIER-CH-HOPITAL-SSI-RAT	R-1 - L37
Matériau	Date de prélèvement	Nom de l'opérateur
Enduit ciment	31/10/2024	MERCIER Arnaud

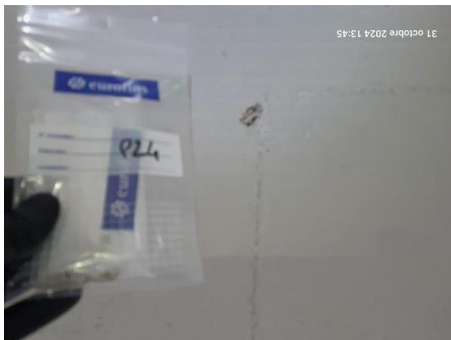
PRELEVEMENT : P024

Nom du client	Numéro de dossier	Partie d'ouvrage
CH INTERCOMMUNAL MONTDIDIER-ROYE	T230129977-MONTDIDIER-CH-HOPITAL-SSI-RAT	R-1 - L37
Matériau	Date de prélèvement	Nom de l'opérateur
Enduit ciment	31/10/2024	MERCIER Arnaud

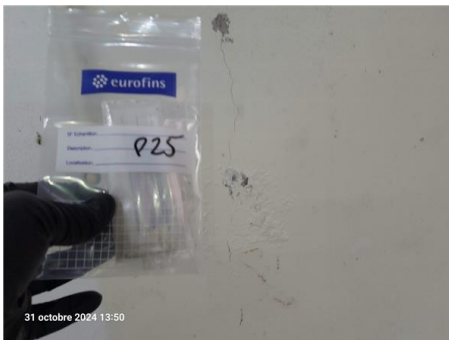
PRELEVEMENT : P025

Nom du client	Numéro de dossier	Partie d'ouvrage
CH INTERCOMMUNAL MONTDIDIER-ROYE	T230129977-MONTDIDIER-CH-HOPITAL-SSI-RAT	R-1 - L38
Matériau	Date de prélèvement	Nom de l'opérateur
Enduit ciment	31/10/2024	MERCIER Arnaud

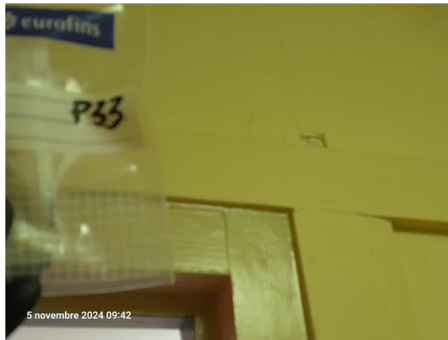
PRELEVEMENT : P033

Nom du client	Numéro de dossier	Partie d'ouvrage
CH INTERCOMMUNAL MONTDIDIER-ROYE	T230129977-MONTDIDIER-CH-HOPITAL-SSI-RAT	RDC - L48
Matériau	Date de prélèvement	Nom de l'opérateur
Enduit+bande à joint	31/10/2024	MERCIER Arnaud
Localisation		
Cloisons		
Résultat amiante		
Absence d'amiante		
DESCRIPTION DU PRELEVEMENT :		
Objet		
Enduit+bande à joint

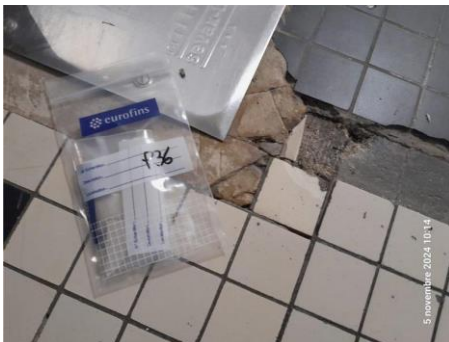
PRELEVEMENT : P036

Nom du client	Numéro de dossier	Partie d'ouvrage
CH INTERCOMMUNAL MONTDIDIER-ROYE	T230129977-MONTDIDIER-CH-HOPITAL-SSI-RAT	RDC - L98
Matériau	Date de prélèvement	Nom de l'opérateur
Colle de carrelage	31/10/2024	MERCIER Arnaud

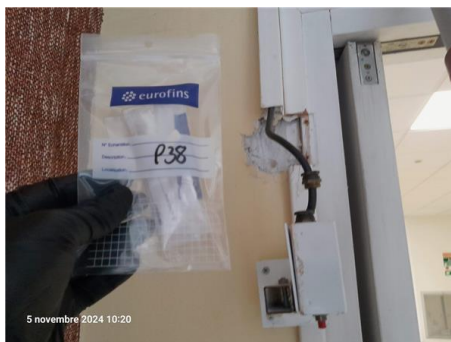
PRELEVEMENT : P038

Nom du client	Numéro de dossier	Partie d'ouvrage
CH INTERCOMMUNAL MONTDIDIER-ROYE	T230129977-MONTDIDIER-CH-HOPITAL-SSI-RAT	RDC - L98
Matériau	Date de prélèvement	Nom de l'opérateur
Enduit plâtreux	31/10/2024	MERCIER Arnaud

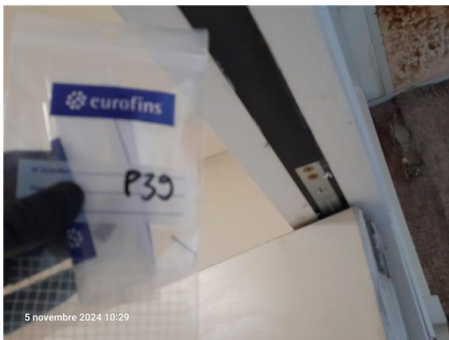
PRELEVEMENT : P039

Nom du client	Numéro de dossier	Partie d'ouvrage
CH INTERCOMMUNAL MONTDIDIER-ROYE	T230129977-MONTDIDIER-CH-HOPITAL-SSI-RAT	RDC - L98
Matériau	Date de prélèvement	Nom de l'opérateur
Joint coupe feu	31/10/2024	MERCIER Arnaud

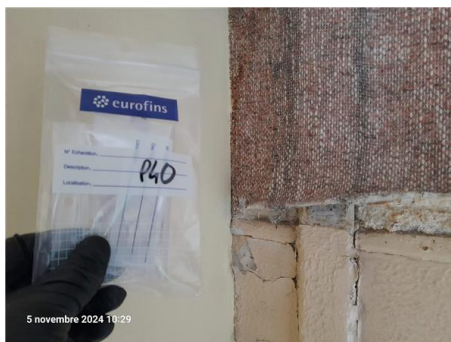
PRELEVEMENT : P040

Nom du client	Numéro de dossier	Partie d'ouvrage
CH INTERCOMMUNAL MONTDIDIER-ROYE	T230129977-MONTDIDIER-CH-HOPITAL-SSI-RAT	RDC - L98
Matériau	Date de prélèvement	Nom de l'opérateur
Enduit plâtreux	31/10/2024	MERCIER Arnaud

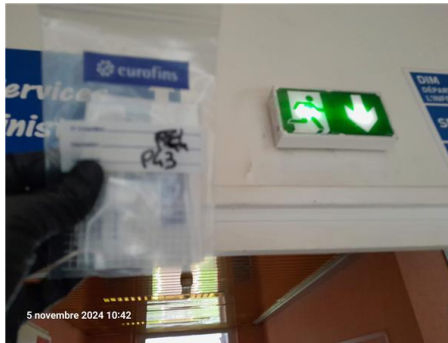
PRELEVEMENT : P043

Nom du client	Numéro de dossier	Partie d'ouvrage
CH INTERCOMMUNAL MONTDIDIER-ROYE	T230129977-MONTDIDIER-CH-HOPITAL-SSI-RAT	RDC - L98
Matériau	Date de prélèvement	Nom de l'opérateur
Enduit+bande à joint	31/10/2024	MERCIER Arnaud
Localisation		
Cloisons		
Résultat amiante		
Absence d'amiante		
DESCRIPTION DU PRELEVEMENT :		
Objet		
Enduit+bande à joint

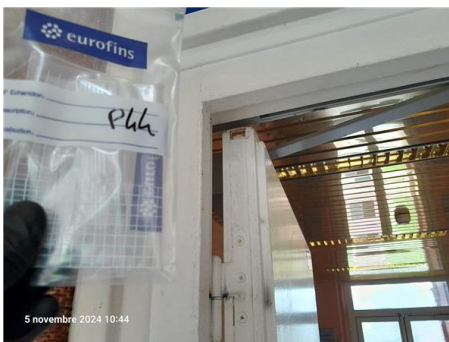
PRELEVEMENT : P044

Nom du client	Numéro de dossier	Partie d'ouvrage
CH INTERCOMMUNAL MONTDIDIER-ROYE	T230129977-MONTDIDIER-CH-HOPITAL-SSI-RAT	RDC - L98
Matériau	Date de prélèvement	Nom de l'opérateur
Joint coupe feu	31/10/2024	MERCIER Arnaud

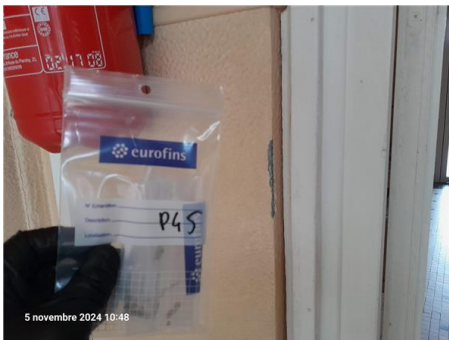
PRELEVEMENT : P045

Nom du client	Numéro de dossier	Partie d'ouvrage
CH INTERCOMMUNAL MONTDIDIER-ROYE	T230129977-MONTDIDIER-CH-HOPITAL-SSI-RAT	RDC - L98
Matériau	Date de prélèvement	Nom de l'opérateur
Enduit ciment	31/10/2024	MERCIER Arnaud

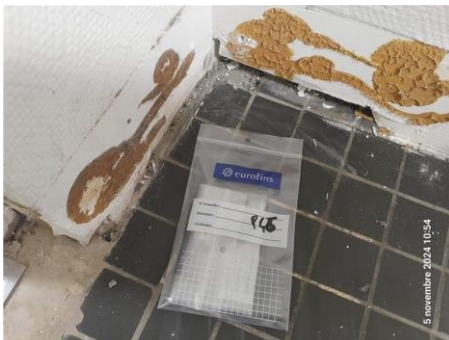
PRELEVEMENT : P046

Nom du client	Numéro de dossier	Partie d'ouvrage
CH INTERCOMMUNAL MONTDIDIER-ROYE	T230129977-MONTDIDIER-CH-HOPITAL-SSI-RAT	RDC - L96
Matériau	Date de prélèvement	Nom de l'opérateur
Colle de carrelage	31/10/2024	MERCIER Arnaud
Localisation		
Plancher - Sol		
Résultat amiante		
Absence d'amiante		
DESCRIPTION DU PRELEVEMENT :		
Objet		
Colle de carrelage

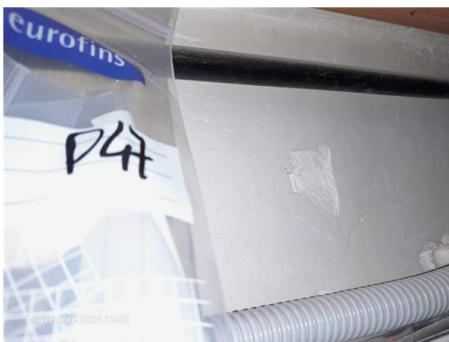
PRELEVEMENT : P047

Nom du client	Numéro de dossier	Partie d'ouvrage
CH INTERCOMMUNAL MONTDIDIER-ROYE	T230129977-MONTDIDIER-CH-HOPITAL-SSI-RAT	RDC - L97
Matériau	Date de prélèvement	Nom de l'opérateur
Enduit plâtreux	31/10/2024	MERCIER Arnaud

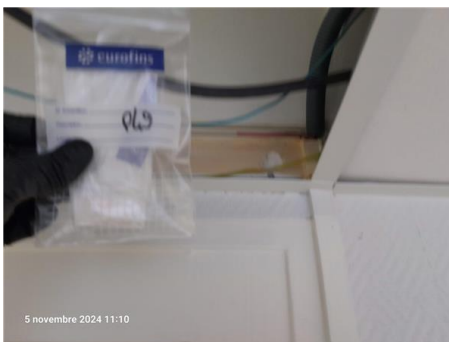
PRELEVEMENT : P049

Nom du client	Numéro de dossier	Partie d'ouvrage
CH INTERCOMMUNAL MONTDIDIER-ROYE	T230129977-MONTDIDIER-CH-HOPITAL-SSI-RAT	RDC - L73
Matériau	Date de prélèvement	Nom de l'opérateur
Enduit plâtreux	31/10/2024	MERCIER Arnaud

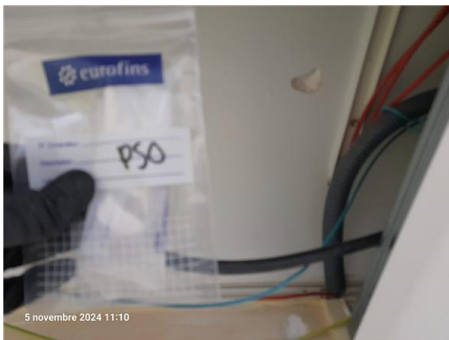
PRELEVEMENT : P050

Nom du client	Numéro de dossier	Partie d'ouvrage
CH INTERCOMMUNAL MONTDIDIER-ROYE	T230129977-MONTDIDIER-CH-HOPITAL-SSI-RAT	RDC - L73
Matériau	Date de prélèvement	Nom de l'opérateur
Enduit plâtreux	31/10/2024	MERCIER Arnaud

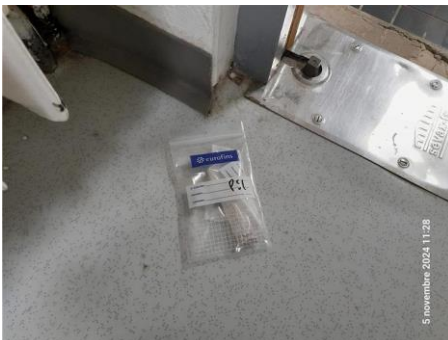
PRELEVEMENT : P051

Nom du client	Numéro de dossier	Partie d'ouvrage
CH INTERCOMMUNAL MONTDIDIER-ROYE	T230129977-MONTDIDIER-CH-HOPITAL-SSI-RAT	RDC - L97
Matériau	Date de prélèvement	Nom de l'opérateur
Colle et ragréage sous lé plastique récent	31/10/2024	MERCIER Arnaud

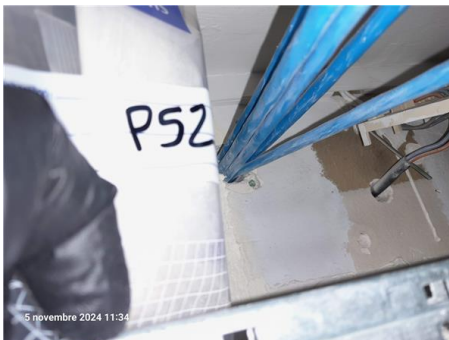
PRELEVEMENT : P052

Nom du client	Numéro de dossier	Partie d'ouvrage
CH INTERCOMMUNAL MONTDIDIER-ROYE	T230129977-MONTDIDIER-CH-HOPITAL-SSI-RAT	RDC - L97
Matériau	Date de prélèvement	Nom de l'opérateur
Enduit plâtreux	31/10/2024	MERCIER Arnaud
Localisation		
Cloisons		
Résultat amiante		
Absence d'amiante		
DESCRIPTION DU PRELEVEMENT :		
Objet		
Enduit plâtreux

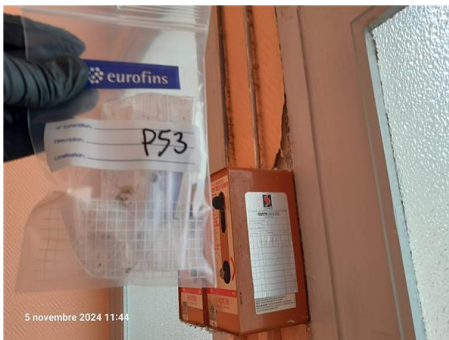
PRELEVEMENT : P053

Etage	Local	Composant	Matériau / Produit	Critères(s) ayant permis de conclure	Réf sondage	Réf ZPSO
RDC	L63	Murs	Enduit ciment	Résultat d'analyse (P053)	S053	Z059

Nom du client	Numéro de dossier	Partie d'ouvrage
CH INTERCOMMUNAL MONTDIDIER-ROYE	T230129977-MONTDIDIER-CH-HOPITAL-SSI-RAT	RDC - L63
Matériau	Date de prélèvement	Nom de l'opérateur
Enduit ciment	31/10/2024	MERCIER Arnaud
Localisation		
Murs		
Résultat amiante		
Présence d'amiante (Fibres d'amiante de type trémolite-amiante)		
DESCRIPTION DU PRELEVEMENT :		
Objet		
Enduit ciment

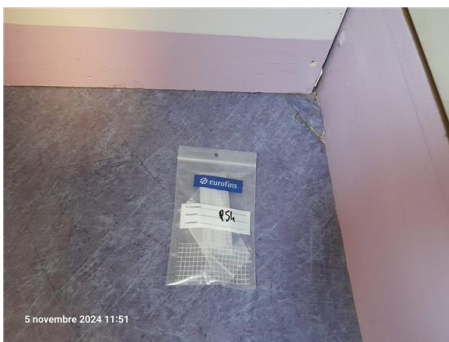
PRELEVEMENT : P054

Nom du client	Numéro de dossier	Partie d'ouvrage
CH INTERCOMMUNAL MONTDIDIER-ROYE	T230129977-MONTDIDIER-CH-HOPITAL-SSI-RAT	RDC - L77
Matériau	Date de prélèvement	Nom de l'opérateur
Colle et ragréage sous lé plastique récent	31/10/2024	MERCIER Arnaud

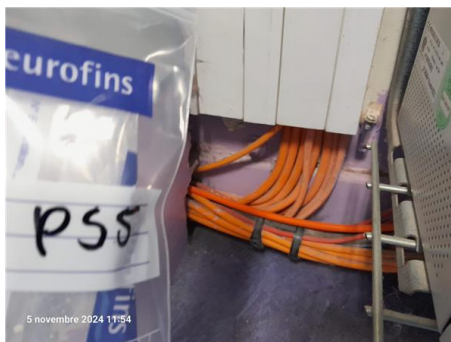
PRELEVEMENT : P055

Nom du client	Numéro de dossier	Partie d'ouvrage
CH INTERCOMMUNAL MONTDIDIER-ROYE	T230129977-MONTDIDIER-CH-HOPITAL-SSI-RAT	RDC - L77
Matériau	Date de prélèvement	Nom de l'opérateur
Enduit plâtreux	31/10/2024	MERCIER Arnaud
Localisation		
Murs		
Résultat amiante		
Absence d'amiante		
DESCRIPTION DU PRELEVEMENT :		
Objet		
Enduit plâtreux

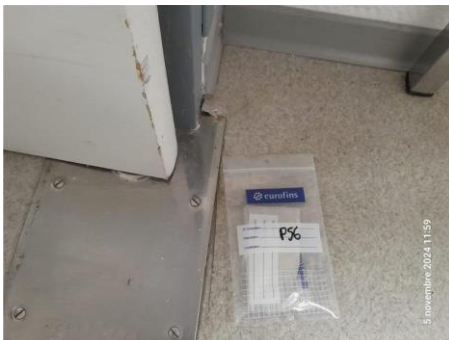
PRELEVEMENT : P056

Nom du client	Numéro de dossier	Partie d'ouvrage
CH INTERCOMMUNAL MONTDIDIER-ROYE	T230129977-MONTDIDIER-CH-HOPITAL-SSI-RAT	RDC - L95
Matériau	Date de prélèvement	Nom de l'opérateur
Colle et ragréage sous lé plastique récent	31/10/2024	MERCIER Arnaud

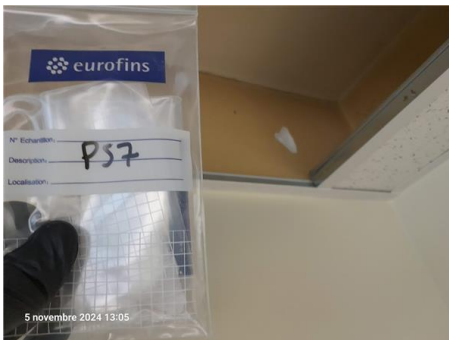
PRELEVEMENT : P057

Nom du client	Numéro de dossier	Partie d'ouvrage
CH INTERCOMMUNAL MONTDIDIER-ROYE	T230129977-MONTDIDIER-CH-HOPITAL-SSI-RAT	R+2 - L164
Matériau	Date de prélèvement	Nom de l'opérateur
Enduit plâtreux	31/10/2024	MERCIER Arnaud
Localisation		
Murs		
Résultat amiante		
Absence d'amiante		
DESCRIPTION DU PRELEVEMENT :		
Objet		
Enduit plâtreux

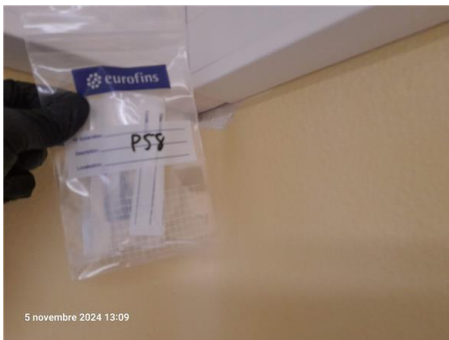
PRELEVEMENT : P058

Nom du client	Numéro de dossier	Partie d'ouvrage
CH INTERCOMMUNAL MONTDIDIER-ROYE	T230129977-MONTDIDIER-CH-HOPITAL-SSI-RAT	R+2 - L171
Matériau	Date de prélèvement	Nom de l'opérateur
Enduit plâtreux	31/10/2024	MERCIER Arnaud

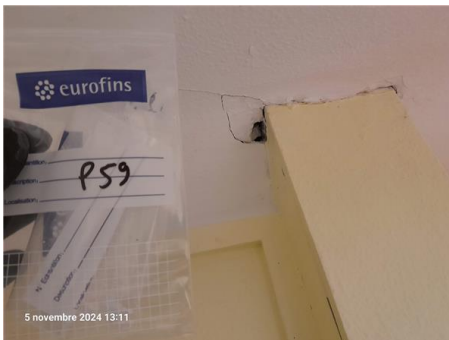
PRELEVEMENT : P059
Emplacement

Nom du client	Numéro de dossier	Partie d'ouvrage
CH INTERCOMMUNAL MONTDIDIER-ROYE	T230129977-MONTDIDIER-CH-HOPITAL-SSI-RAT	R+2 - L171
Matériau	Date de prélèvement	Nom de l'opérateur
Enduit plâtreux	31/10/2024	MERCIER Arnaud
Localisation		
Plafond		
Résultat amiante		
Absence d'amiante		
DESCRIPTION DU PRELEVEMENT :		
Objet		
Enduit plâtreux

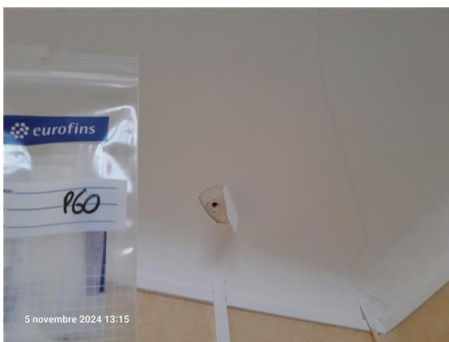
PRELEVEMENT : P060

Nom du client	Numéro de dossier	Partie d'ouvrage
CH INTERCOMMUNAL MONTDIDIER-ROYE	T230129977-MONTDIDIER-CH-HOPITAL-SSI-RAT	R+2 - L163
Matériau	Date de prélèvement	Nom de l'opérateur
Enduit plâtreux	31/10/2024	MERCIER Arnaud

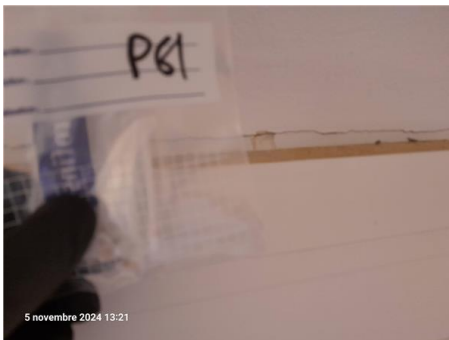
PRELEVEMENT : P061

Nom du client	Numéro de dossier	Partie d'ouvrage
CH INTERCOMMUNAL MONTDIDIER-ROYE	T230129977-MONTDIDIER-CH-HOPITAL-SSI-RAT	R+2 - L171
Matériau	Date de prélèvement	Nom de l'opérateur
Enduit plâtreux	31/10/2024	MERCIER Arnaud
Localisation		
Murs		
Résultat amiante		
Absence d'amiante		
DESCRIPTION DU PRELEVEMENT :		
Objet		
Enduit plâtreux

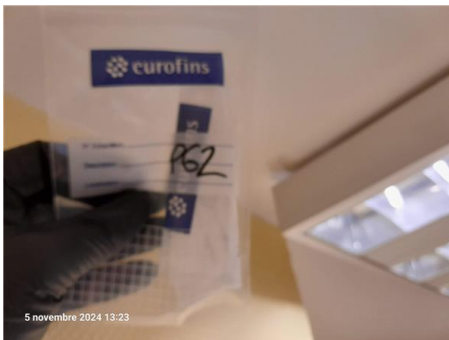
PRELEVEMENT : P062

Nom du client	Numéro de dossier	Partie d'ouvrage
CH INTERCOMMUNAL MONTDIDIER-ROYE	T230129977-MONTDIDIER-CH-HOPITAL-SSI-RAT	R+2 - L171
Matériau	Date de prélèvement	Nom de l'opérateur
Enduit plâtreux	31/10/2024	MERCIER Arnaud

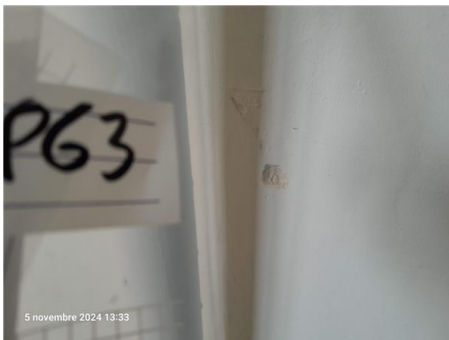
PRELEVEMENT : P063

Nom du client	Numéro de dossier	Partie d'ouvrage
CH INTERCOMMUNAL MONTDIDIER-ROYE	T230129977-MONTDIDIER-CH-HOPITAL-SSI-RAT	R+2 - L161
Matériau	Date de prélèvement	Nom de l'opérateur
Enduit plâtreux	31/10/2024	MERCIER Arnaud

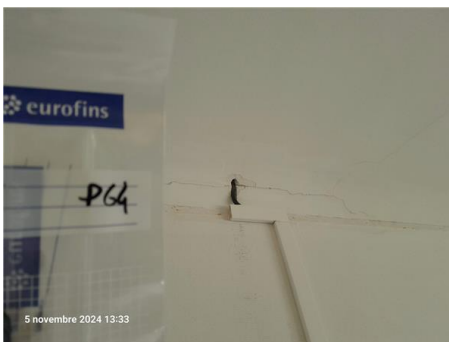
PRELEVEMENT : P064

Nom du client	Numéro de dossier	Partie d'ouvrage
CH INTERCOMMUNAL MONTDIDIER-ROYE	T230129977-MONTDIDIER-CH-HOPITAL-SSI-RAT	R+2 - L161
Matériau	Date de prélèvement	Nom de l'opérateur
Enduit plâtreux	31/10/2024	MERCIER Arnaud
Localisation		
Plafond - Plafond		
Résultat amiante		
Absence d'amiante		
DESCRIPTION DU PRELEVEMENT :		
Objet		
Enduit plâtreux

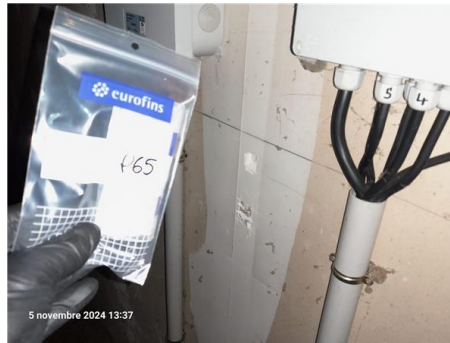
PRELEVEMENT : P065

Nom du client	Numéro de dossier	Partie d'ouvrage
CH INTERCOMMUNAL MONTDIDIER-ROYE	T230129977-MONTDIDIER-CH-HOPITAL-SSI-RAT	R+2 - L158
Matériau	Date de prélèvement	Nom de l'opérateur
Enduit+bande à joint	31/10/2024	MERCIER Arnaud
Localisation		
Cloisons		
Résultat amiante		
Absence d'amiante		
DESCRIPTION DU PRELEVEMENT :		
Objet		
Enduit+bande à joint

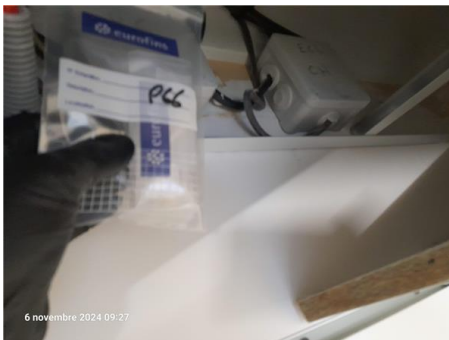
PRELEVEMENT : P066

Nom du client	Numéro de dossier	Partie d'ouvrage
CH INTERCOMMUNAL MONTDIDIER-ROYE	T230129977-MONTDIDIER-CH-HOPITAL-SSI-RAT	R+1 - L128
Matériau	Date de prélèvement	Nom de l'opérateur
Enduit plâtreux	31/10/2024	MERCIER Arnaud
Localisation		
Murs		
Résultat amiante		
Absence d'amiante		
DESCRIPTION DU PRELEVEMENT :		
Objet		
Enduit plâtreux

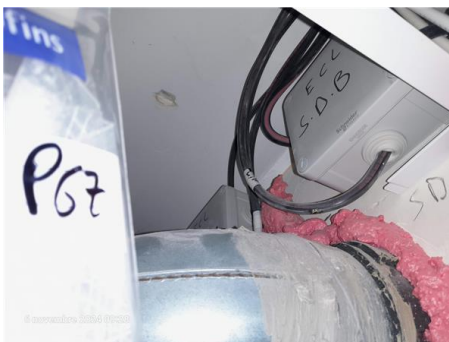
PRELEVEMENT : P067

Nom du client	Numéro de dossier	Partie d'ouvrage
CH INTERCOMMUNAL MONTDIDIER-ROYE	T230129977-MONTDIDIER-CH-HOPITAL-SSI-RAT	R+1 - L128
Matériau	Date de prélèvement	Nom de l'opérateur
Enduit plâtreux	31/10/2024	MERCIER Arnaud
Localisation		
Plafond - Plafond		
Résultat amiante		
Absence d'amiante		
DESCRIPTION DU PRELEVEMENT :		
Objet		
Enduit plâtreux

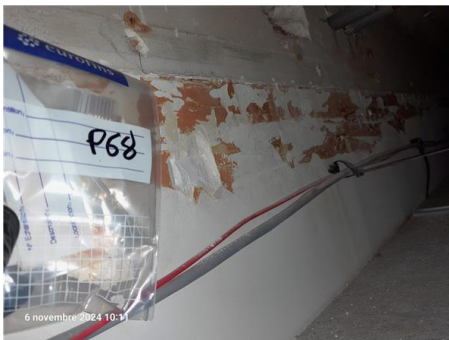
PRELEVEMENT : P068

Nom du client	Numéro de dossier	Partie d'ouvrage
CH INTERCOMMUNAL MONTDIDIER-ROYE	T230129977-MONTDIDIER-CH-HOPITAL-SSI-RAT	R+1 - L156
Matériau	Date de prélèvement	Nom de l'opérateur
Enduit plâtreux	31/10/2024	MERCIER Arnaud
Localisation		
Murs		
Résultat amiante		
Absence d'amiante		
DESCRIPTION DU PRELEVEMENT :		
Objet		
Enduit plâtreux

Référence Couche	PV analyse Amiante	Conclusion amiante
J01-COUCHE	AR-24-HB-175842-01	Fibres d'amiante non détectées

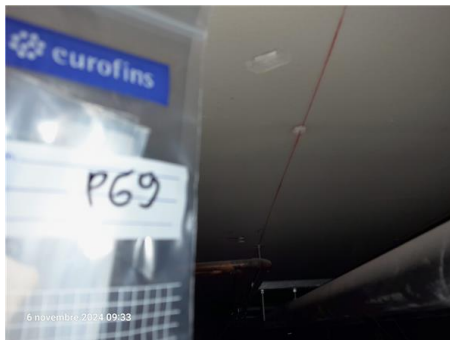
PRELEVEMENT : P069

Nom du client	Numéro de dossier	Partie d'ouvrage
CH INTERCOMMUNAL MONTDIDIER-ROYE	T230129977-MONTDIDIER-CH-HOPITAL-SSI-RAT	R+1 - L156
Matériau	Date de prélèvement	Nom de l'opérateur
Enduit plâtreux	31/10/2024	MERCIER Arnaud
Localisation		
Plafond - Plafond		
Résultat amiante		
Absence d'amiante		
DESCRIPTION DU PRELEVEMENT :		
Objet		
Enduit plâtreux

Référence Couche	PV analyse Amiante	Conclusion amiante
J01-COUCHE	AR-24-HB-175842-01	Fibres d'amiante non détectées

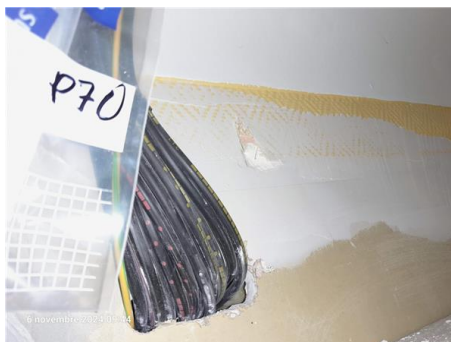
PRELEVEMENT : P070

Nom du client	Numéro de dossier	Partie d'ouvrage
CH INTERCOMMUNAL MONTDIDIER-ROYE	T230129977-MONTDIDIER-CH-HOPITAL-SSI-RAT	R+1 - L147
Matériau	Date de prélèvement	Nom de l'opérateur
Enduit plâtreux	31/10/2024	MERCIER Arnaud

Murs

Absence d'amiante

Référence Couche	PV analyse Amiante	Conclusion amiante
J01-COUCHE	AR-24-HB-175842-01	Fibres d'amiante non détectées
001-COUCHE	AR-24-HB-175842-01	Fibres d'amiante non détectées

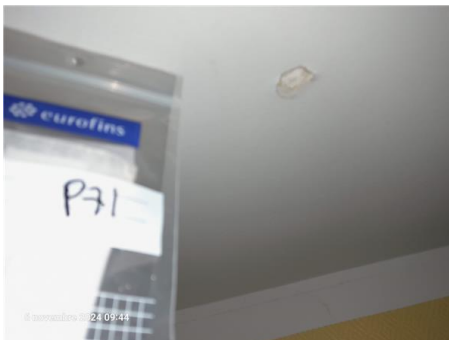
PRELEVEMENT : P071

Nom du client	Numéro de dossier	Partie d'ouvrage
CH INTERCOMMUNAL MONTDIDIER-ROYE	T230129977-MONTDIDIER-CH-HOPITAL-SSI-RAT	R+1 - L147
Matériau	Date de prélèvement	Nom de l'opérateur
Enduit plâtreux	31/10/2024	MERCIER Arnaud

Plafond - Plafond

Absence d'amiante

Référence Couche	PV analyse Amiante	Conclusion amiante
J01-COUCHE	AR-24-HB-175842-01	Fibres d'amiante non détectées
001-COUCHE	AR-24-HB-175842-01	Fibres d'amiante non détectées

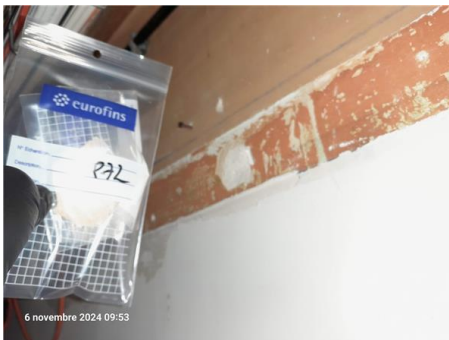
PRELEVEMENT : P072

Nom du client	Numéro de dossier	Partie d'ouvrage
CH INTERCOMMUNAL MONTDIDIER-ROYE	T230129977-MONTDIDIER-CH-HOPITAL-SSI-RAT	R+1 - L154
Matériau	Date de prélèvement	Nom de l'opérateur
Enduit plâtreux	31/10/2024	MERCIER Arnaud

Murs

Absence d'amiante

Référence Couche	PV analyse Amiante	Conclusion amiante
J01-COUCHE	AR-24-HB-175842-01	Fibres d'amiante non détectées

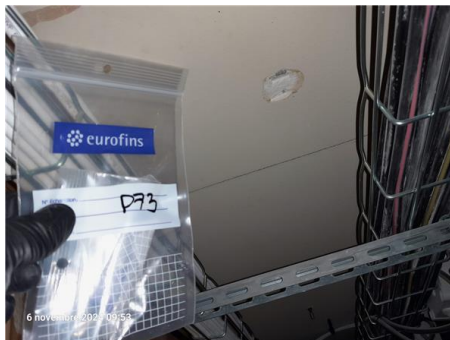
PRELEVEMENT : P073

Nom du client	Numéro de dossier	Partie d'ouvrage
CH INTERCOMMUNAL MONTDIDIER-ROYE	T230129977-MONTDIDIER-CH-HOPITAL-SSI-RAT	R+1 - L154
Matériau	Date de prélèvement	Nom de l'opérateur
Enduit plâtreux	31/10/2024	MERCIER Arnaud
Localisation		
Plafond - Plafond		
Résultat amiante		
Absence d'amiante		
DESCRIPTION DU PRELEVEMENT :		
Objet		
Enduit plâtreux

Référence Couche	PV analyse Amiante	Conclusion amiante
J01-COUCHE	AR-24-HB-175842-01	Fibres d'amiante non détectées

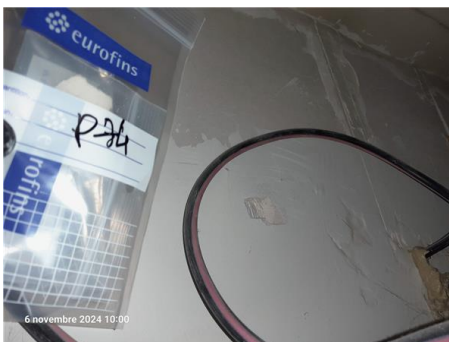
PRELEVEMENT : P074

Nom du client	Numéro de dossier	Partie d'ouvrage
CH INTERCOMMUNAL MONTDIDIER-ROYE	T230129977-MONTDIDIER-CH-HOPITAL-SSI-RAT	R+1 - L154
Matériau	Date de prélèvement	Nom de l'opérateur
Enduit plâtreux	31/10/2024	MERCIER Arnaud
Localisation		
Cloisons		
Résultat amiante		
Absence d'amiante		
DESCRIPTION DU PRELEVEMENT :		
Objet		
Enduit plâtreux

Référence Couche	PV analyse Amiante	Conclusion amiante
J01-COUCHE	AR-24-HB-175842-01	Fibres d'amiante non détectées

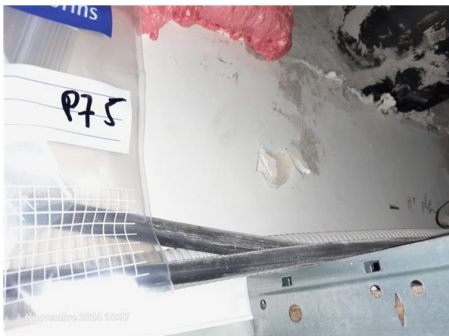
PRELEVEMENT : P075

Nom du client	Numéro de dossier	Partie d'ouvrage
CH INTERCOMMUNAL MONTDIDIER-ROYE	T230129977-MONTDIDIER-CH-HOPITAL-SSI-RAT	R+1 - L156
Matériau	Date de prélèvement	Nom de l'opérateur
Enduit plâtreux	31/10/2024	MERCIER Arnaud

Cloisons

Absence d'amiante

Référence Couche	PV analyse Amiante	Conclusion amiante
J01-COUCHE	AR-24-HB-175842-01	Fibres d'amiante non détectées
