CATHEDRALE NOTRE - DAME DE L'ASSOMPTION

AVANT-PROJET SOMMAIRE - 2^e version

**Confortement de la structure de la cathédrale et
reprise des ouvrages endommagés**

Janvier 2025

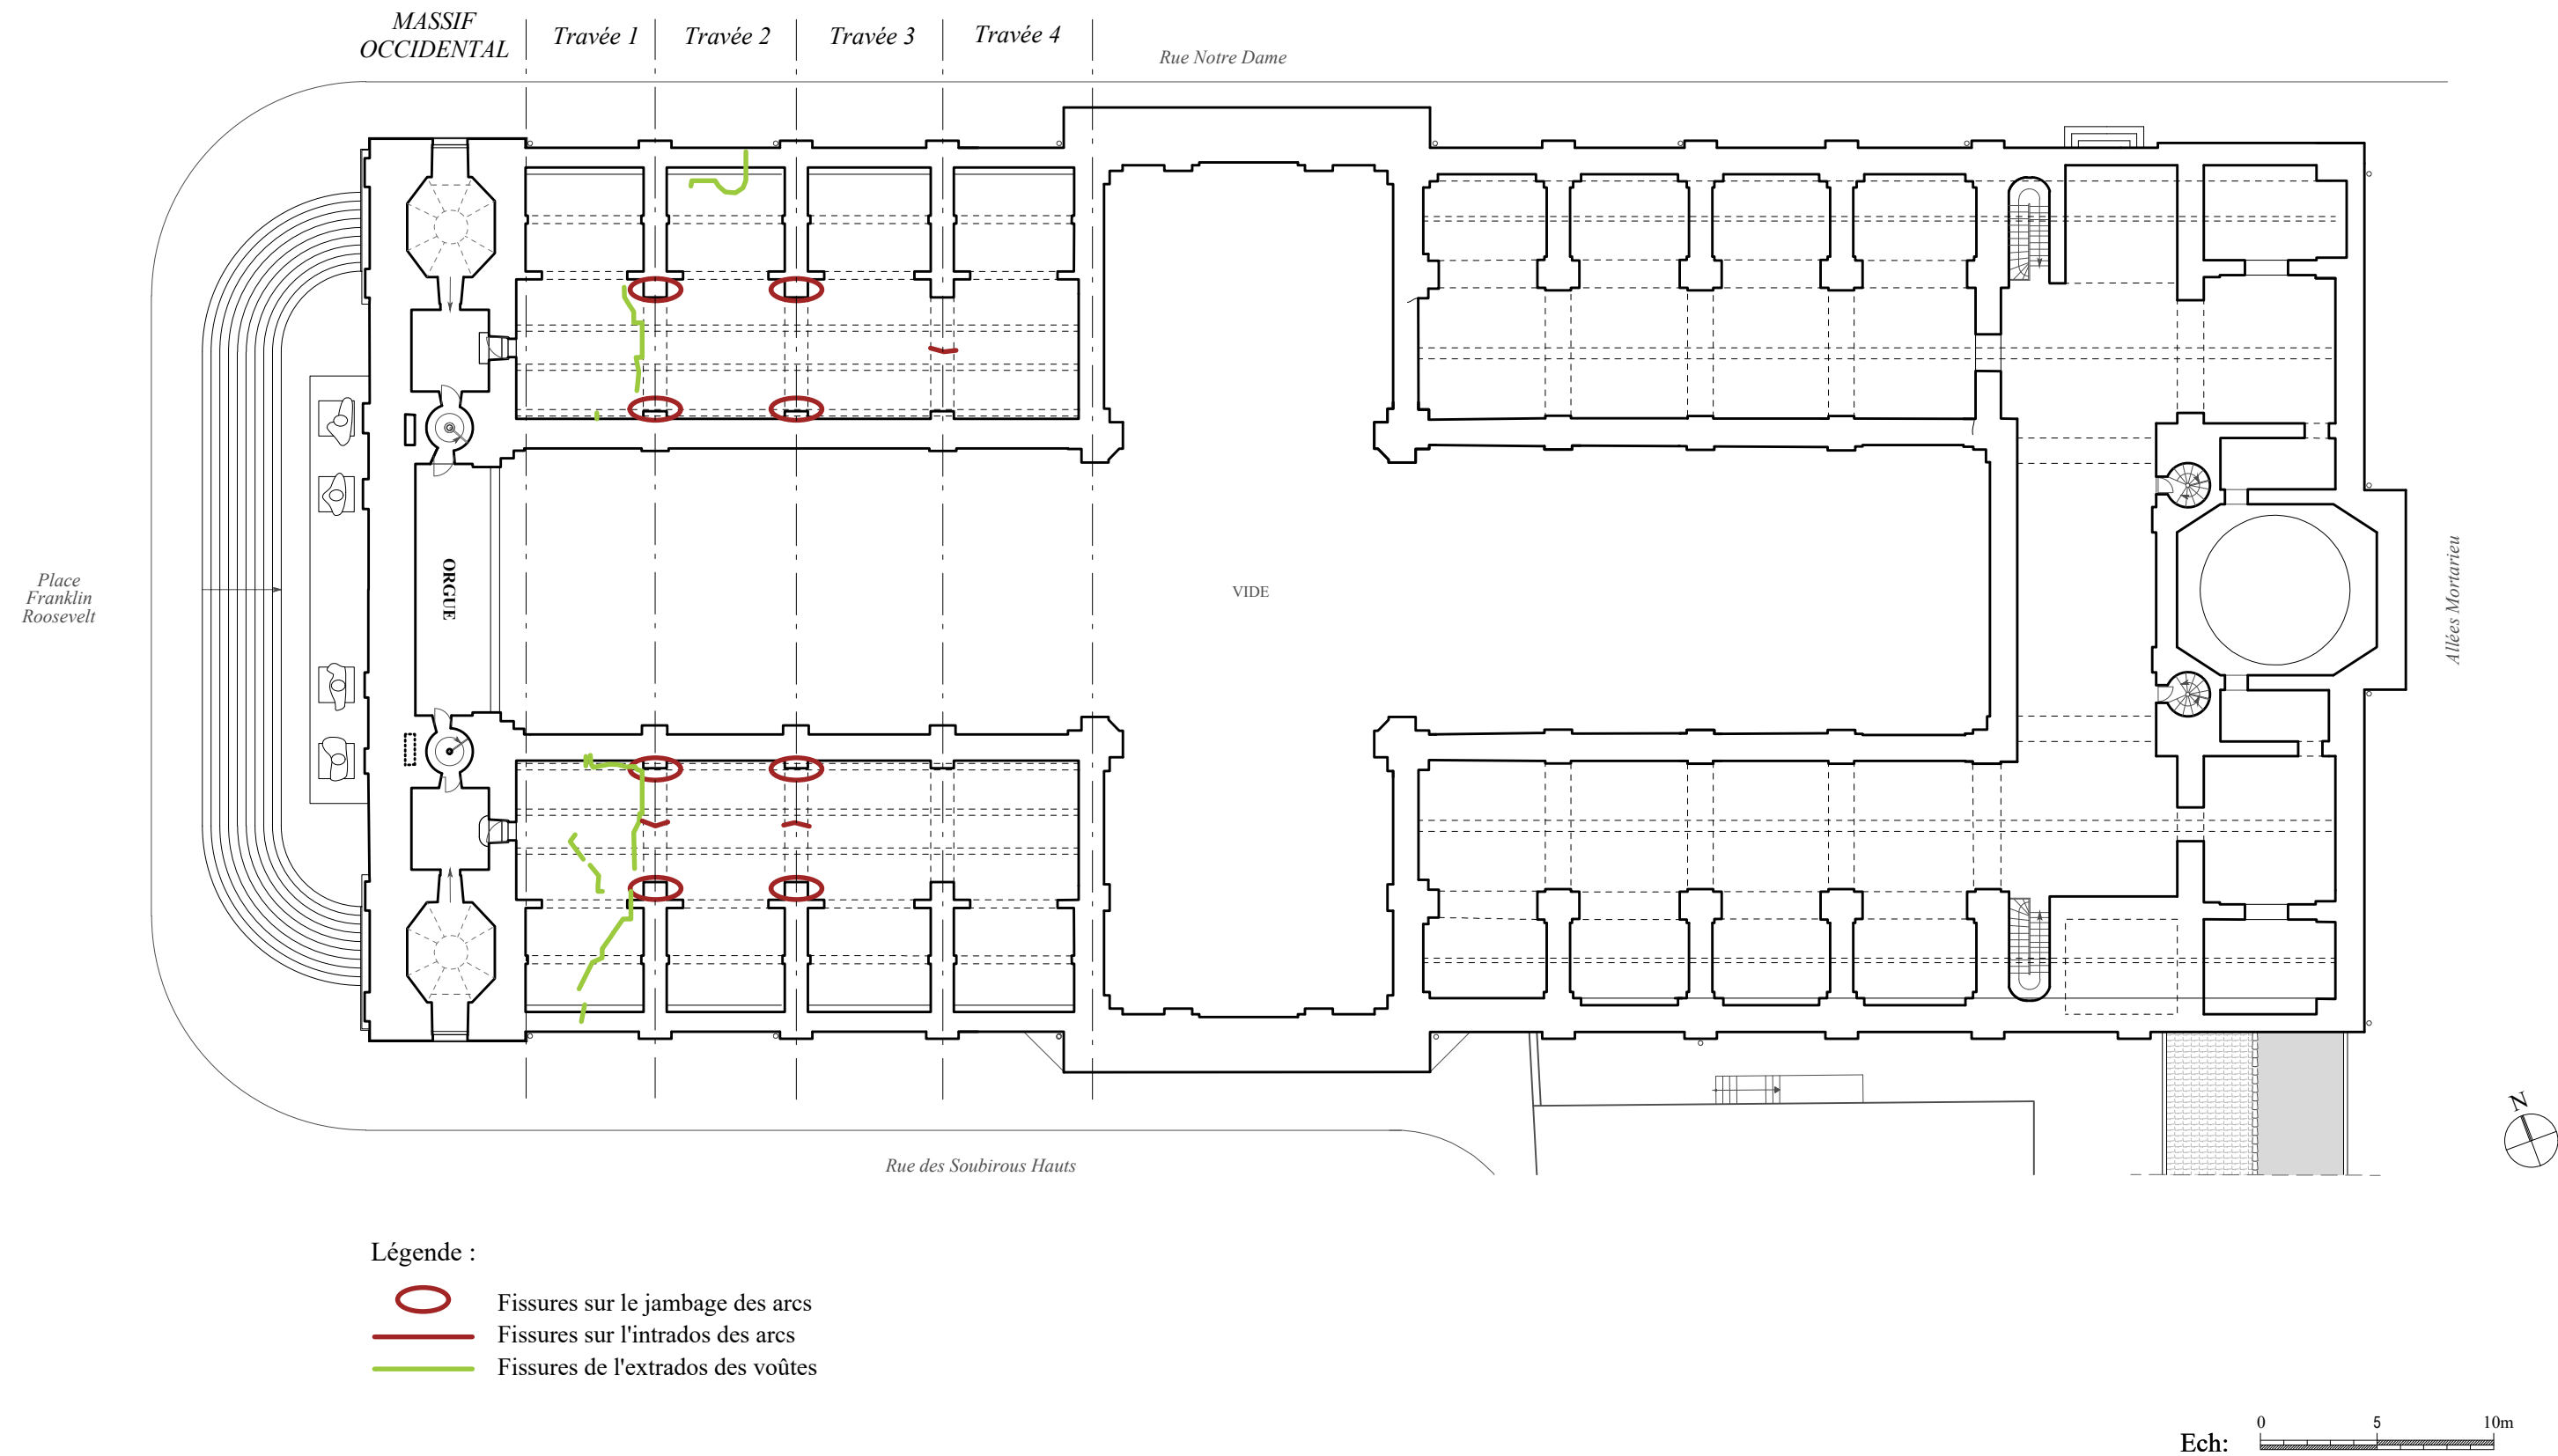
- Les désordres les plus importants et les plus concentrés sont situés à proximité du massif occidental (1^{ère} travée)
 - Dégression de l'importance et de la concentration des désordres dans les travées de la nef vers le transept
- Désordres marginaux sur les travées plus à l'est (transept et chœur)

Rééquilibrage de la superstructure sur les travées plus à l'est, sans impact structurel

Impact indirect sur les 3 premières travées à cause du rééquilibrage de la superstructure. Tassements de sol secondaires (plus faibles en 1ère travée, et négligeables dans les travées 2 & 3)

Zone active au droit du massif occidental : tassement du sol au droit du massif, engendrant des désordres dans la nef, notamment 1^{ère} travée, à l'interface massif occidental / nef

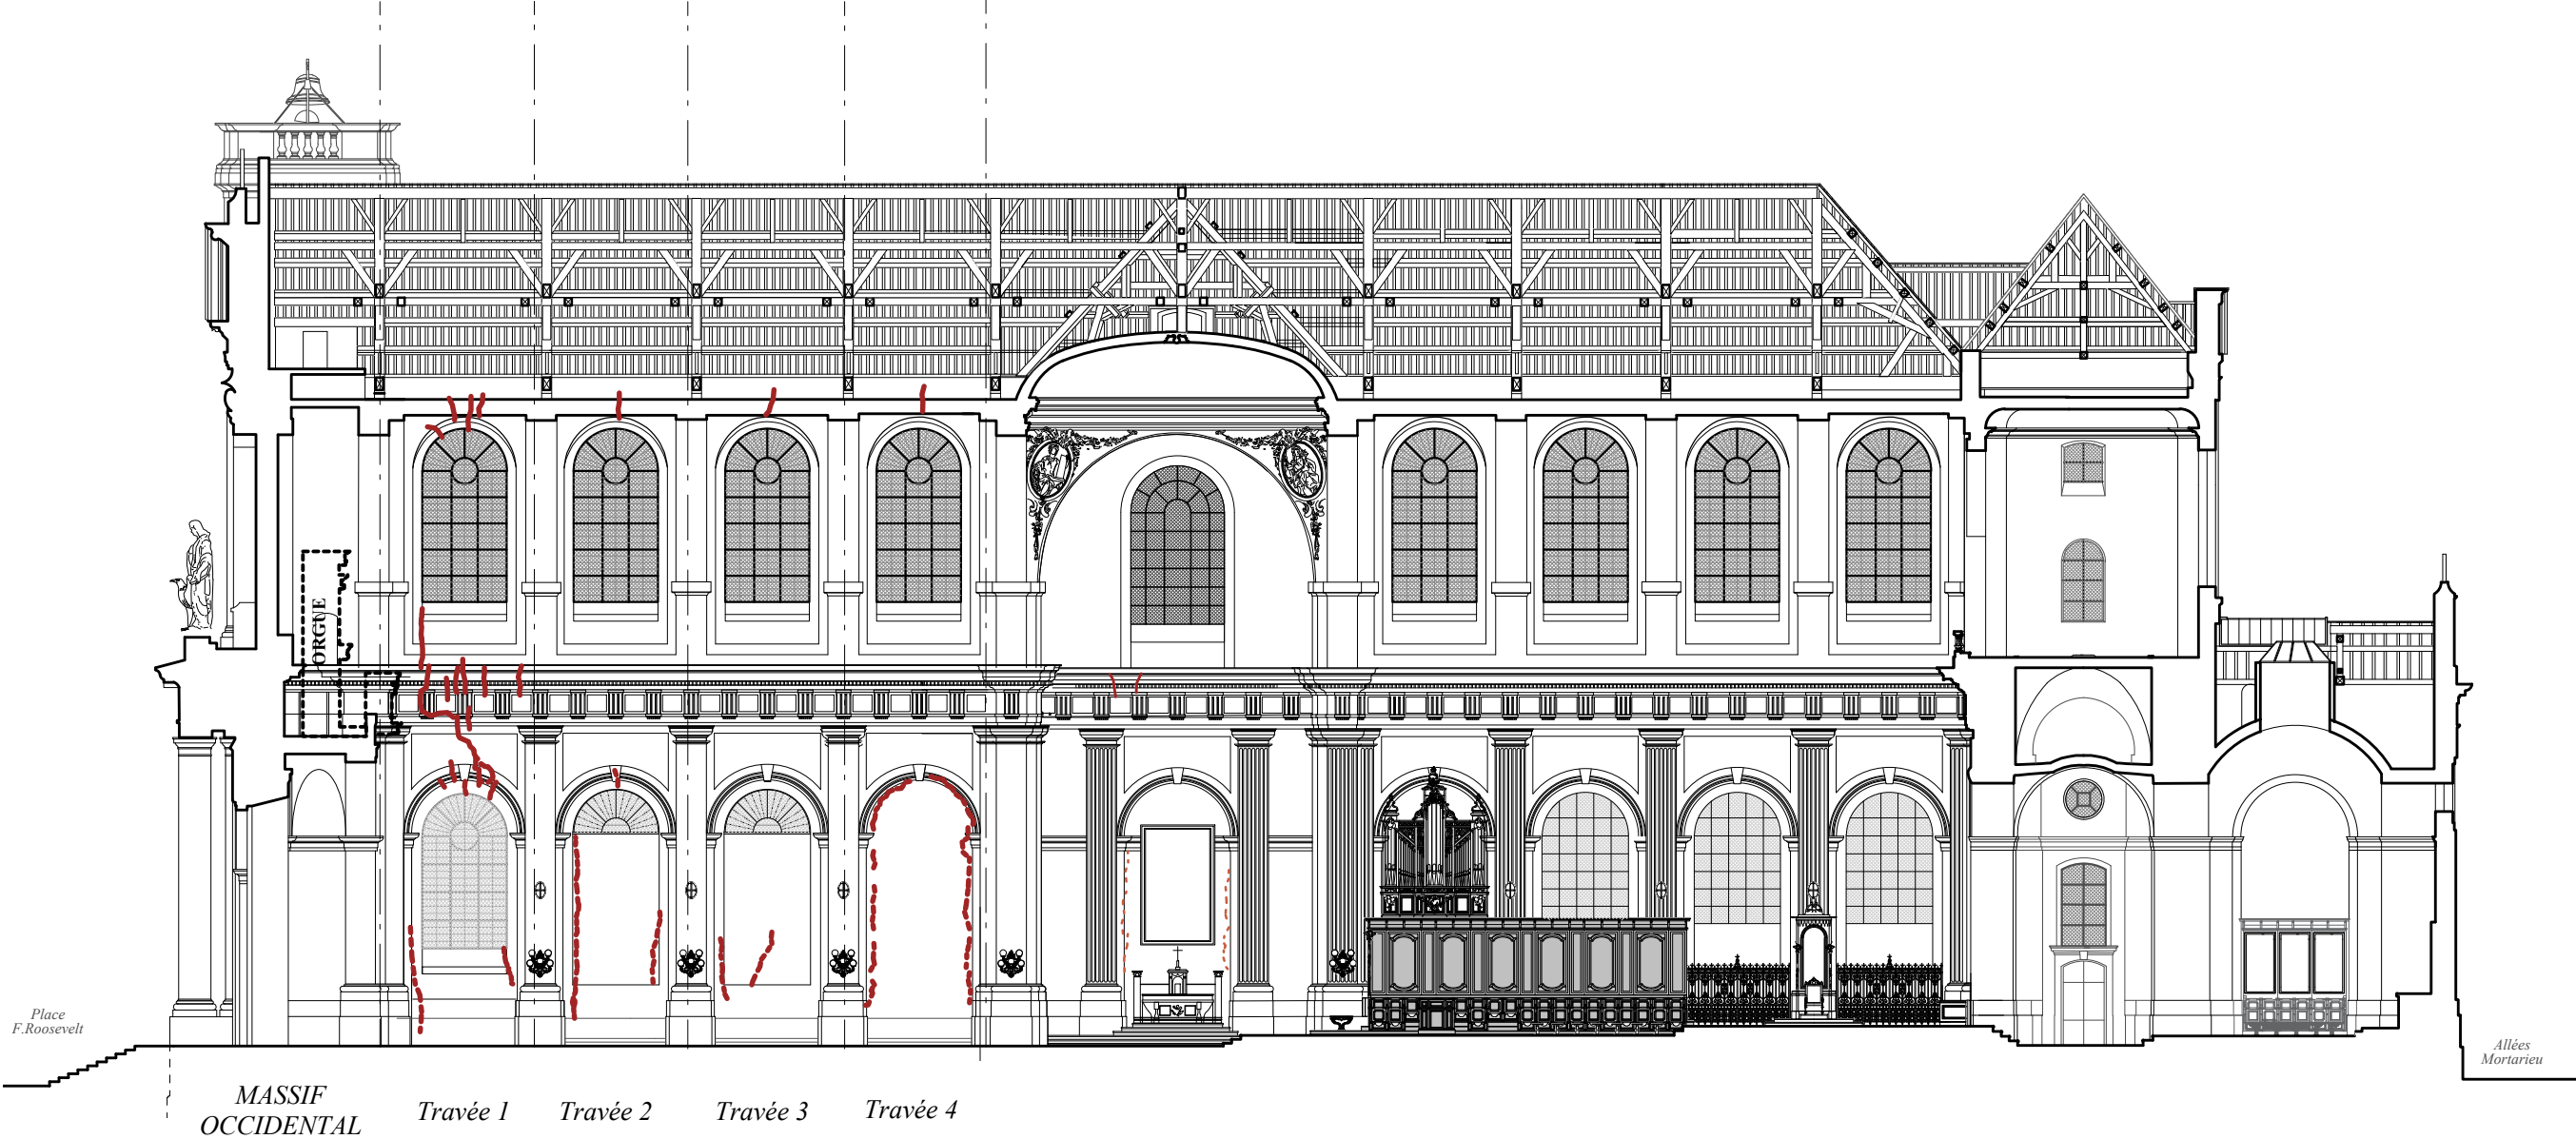
LOCALISATION DES FISSURES

Zone active au droit du massif occidental : tassement du sol au droit du massif, engendrant des désordres dans la nef, notamment 1^{ère} travée, à l'interface massif occidental / nef

Impact indirect sur les 3 premières travées à cause du rééquilibrage de la superstructure. Tassements de sol secondaires (plus faibles en 1^{ère} travée, et négligeables dans les travées 2 & 3)

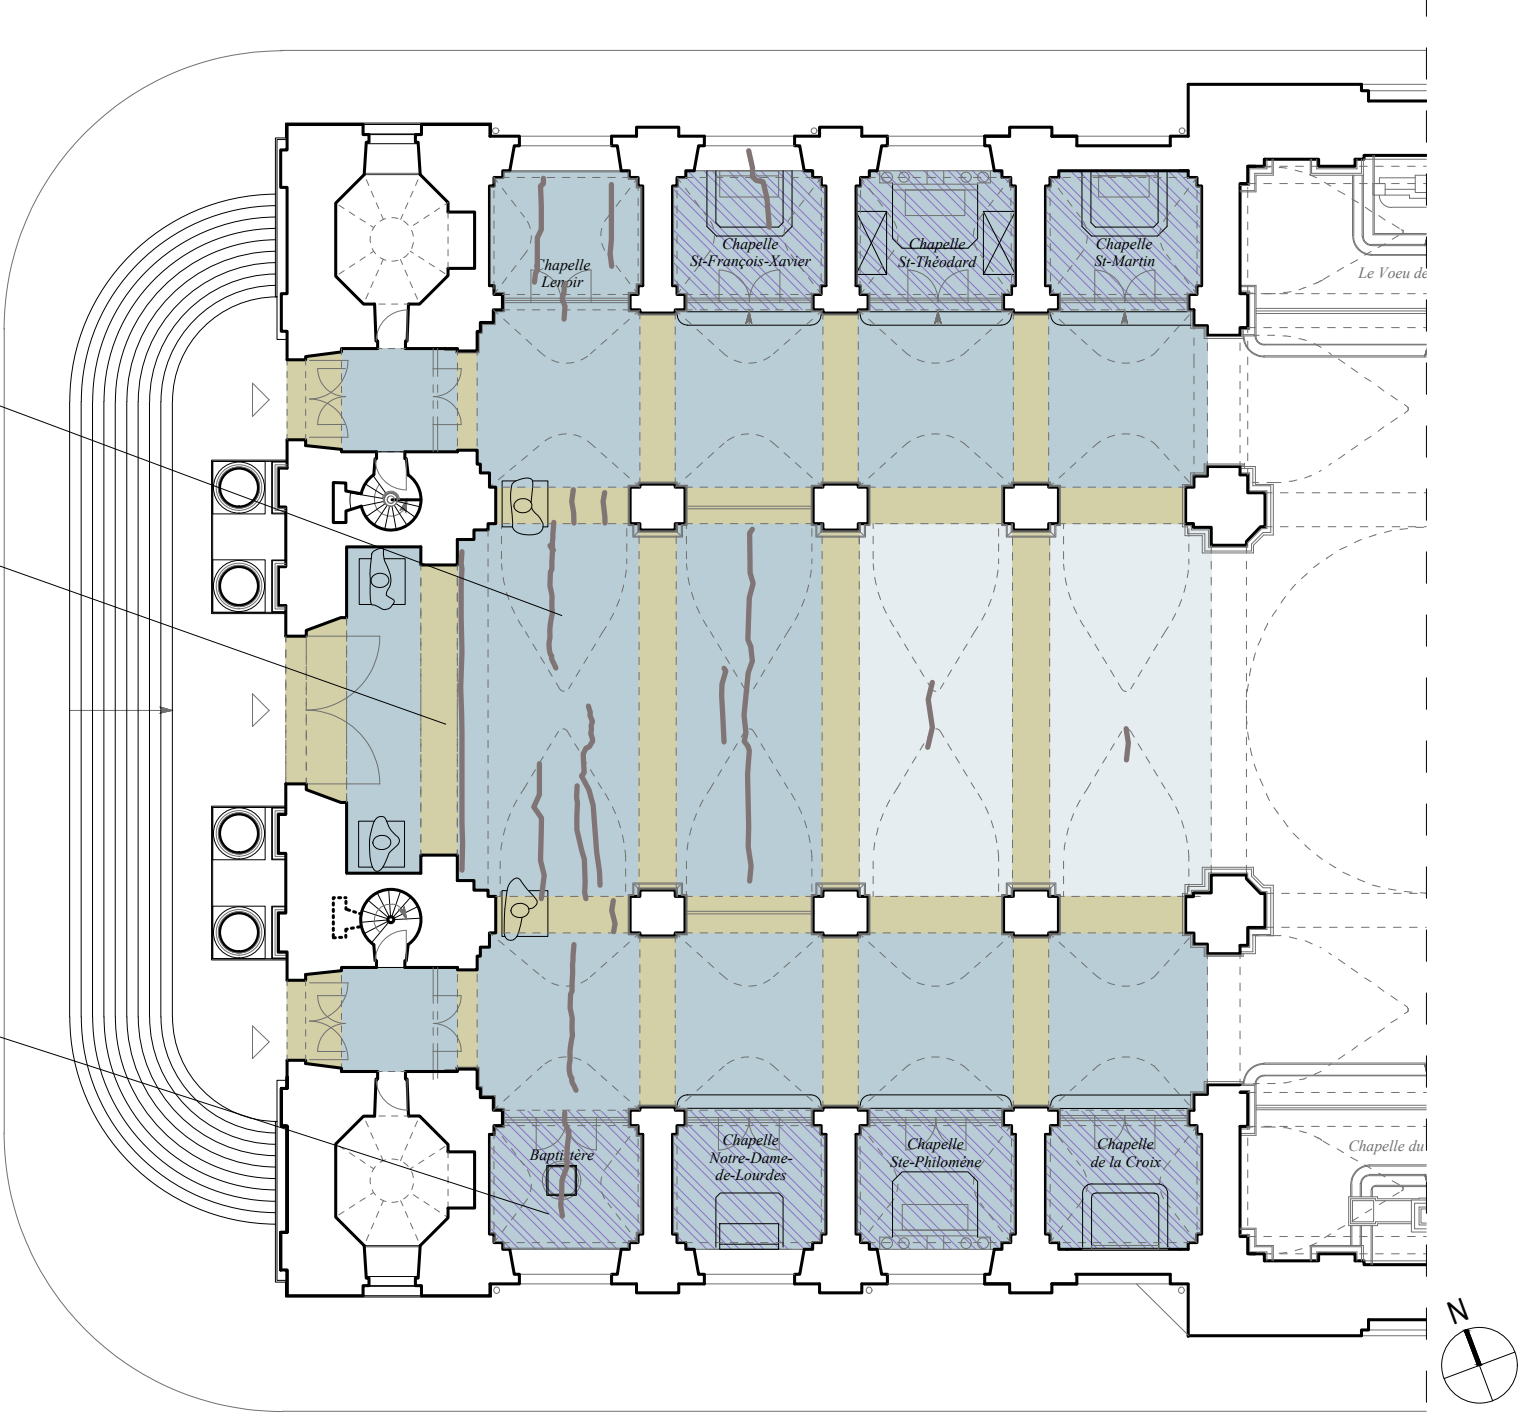
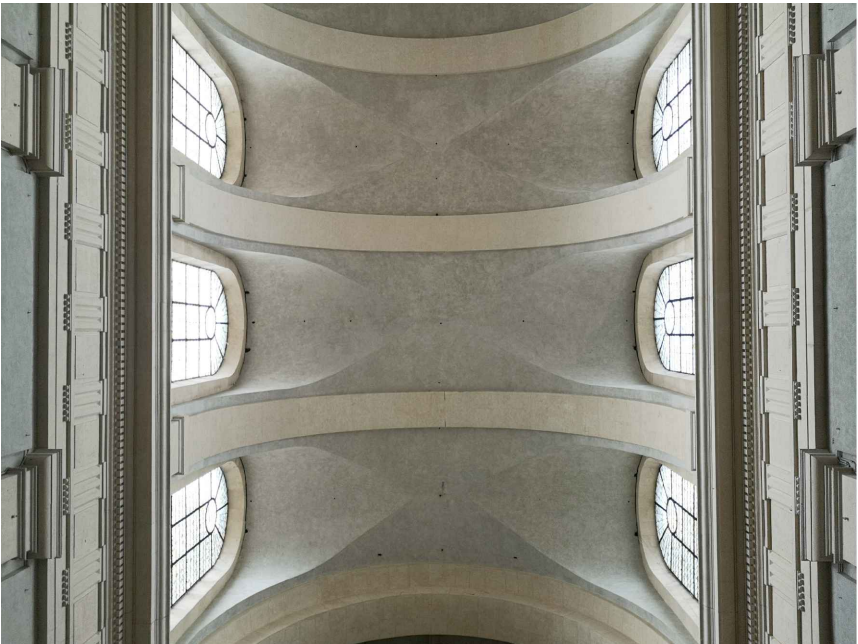
Vue des voûtes des trois premières travées de la nef

Consolidation des décors peints (Chapitre II) :
- Dépoussiérage superficiel soigné
- Consolidation des surfaces fragilisées

Restauration des décors peints (Chapitre III)

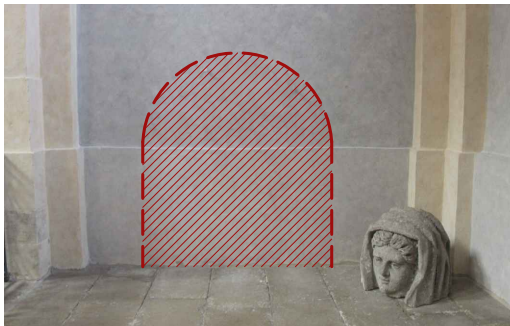
Emplacement de l'ouverture à créer dans le mur ouest de la chapelle pour le passage de la foreuse à l'intérieur de la tour nord

- réfection de la maçonnerie en brique entre la chapelle et la tour nord
- échafaudage vertical et/ou horizontal
- piochement soigné de l'enduit existant pour traitement des fissures (mur du fond et voûte)
- traitement des fissures : refouillement et relancis de briques
- réfection des joints
- réfection de l'enduit et des badigeons
- repose du vitrail, du sol et de la grille de communion

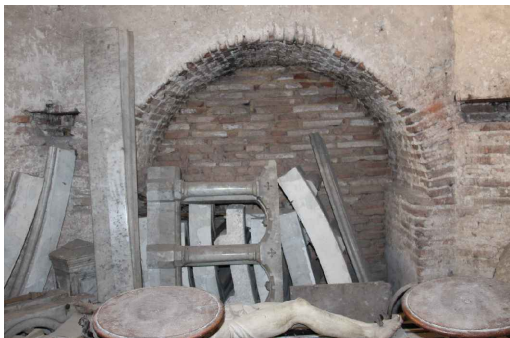
Niche existante dans le mur est de la salle basse de la tour nord à ouvrir

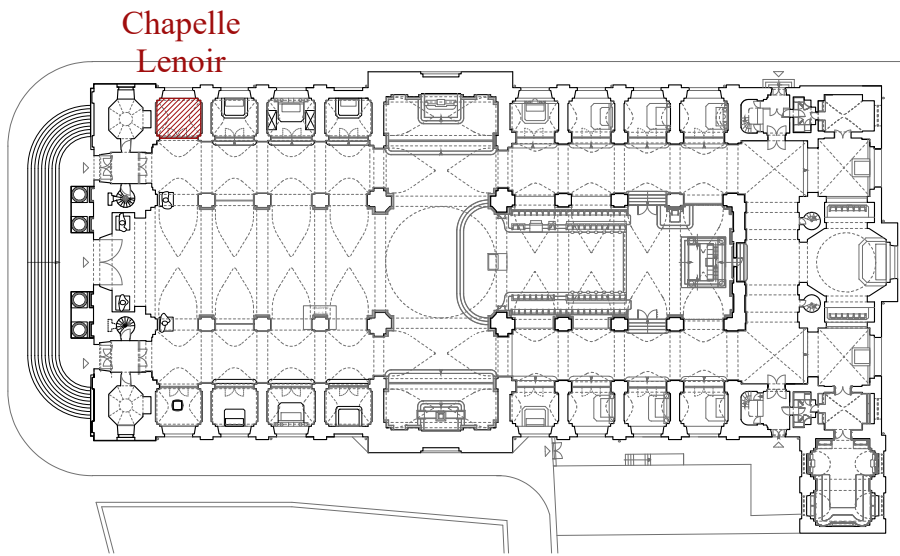
Vue de la voûte enduite fissurée

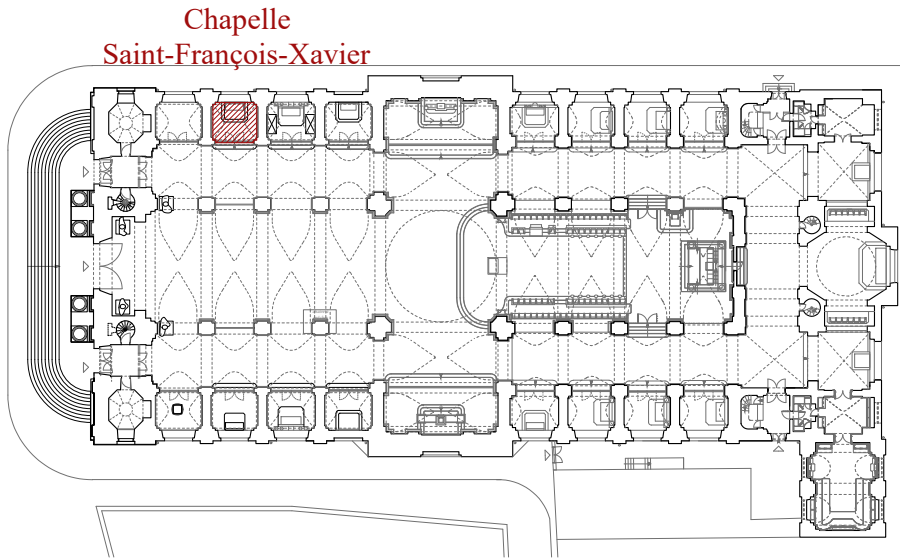
Vue de la voûte fissurée

- consolidation des décors peints
 - traitement des fissures : refouillement et relancis de briques
 - réfection des joints
 - repose du sol, des emmarchements en pierre et en bois, de l'autel, des lambris d'appuis et de la grille de communion

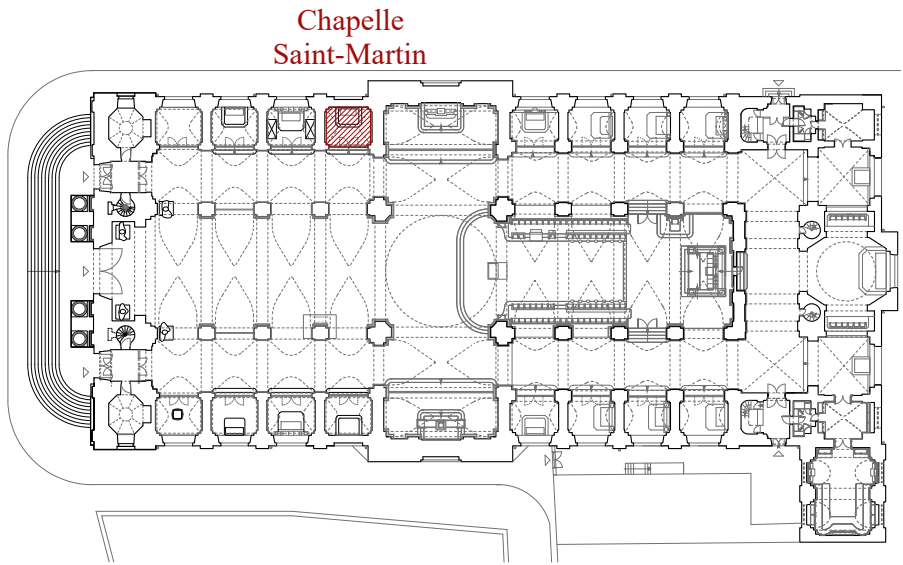
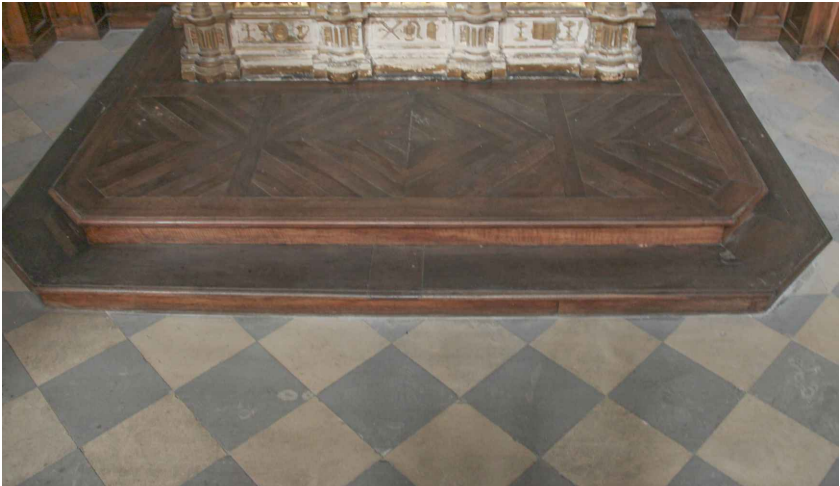
Emmarchement de l'autel en bois et sol en carreaux de pierre noir et blanc

- échafaudage vertical et/ou horizontal
- dépoussiérage soigné des décors peints pour reprise des fissures (mur du fond et voûte)
- consolidation des décors peints
- traitement des fissures : refouillement et relancis de briques
- réfection des joints
- repose du sol, des emmarchements en pierre et en bois, de l'autel, des lambris d'appui et de la grille de communion

- échafaudage vertical et/ou horizontal
- restauration des décors peints en recherche
- restauration de l'autel et du tabernacle en recherche
- restauration de la grille de communion
- repose du lustre, compris réparations et recâblage

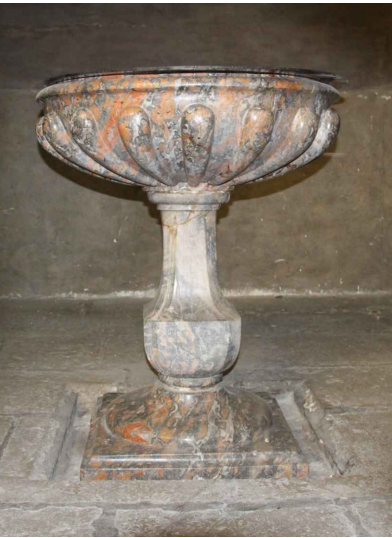
Fonts baptismaux en marbre
(inscription au titre objet)

- Chapitre I :
- dépose en conservation de la grille de communion
 - dépose en conservation du lustre
 - dépose en conservation des fonts baptismaux en marbre

- consolidation des décors peints
 - traitement des fissures : refouillement et relancis de briques
 - réfection des joints
 - repose du sol, de la grille de communion et des fonts baptismaux

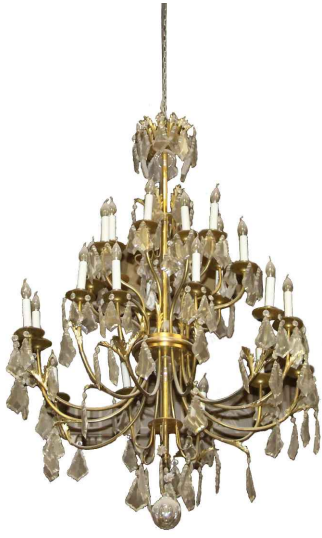
Lustre

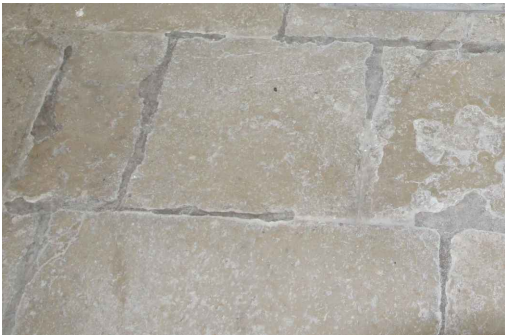
Sol en dalles de pierre

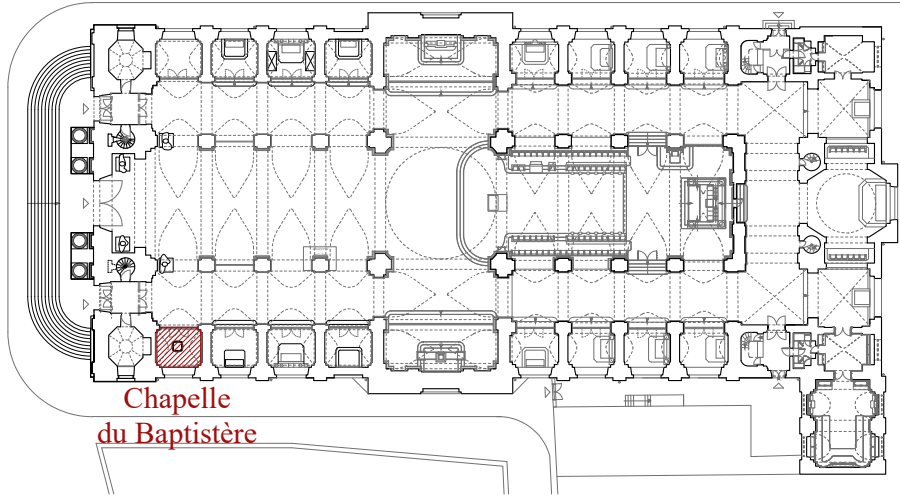
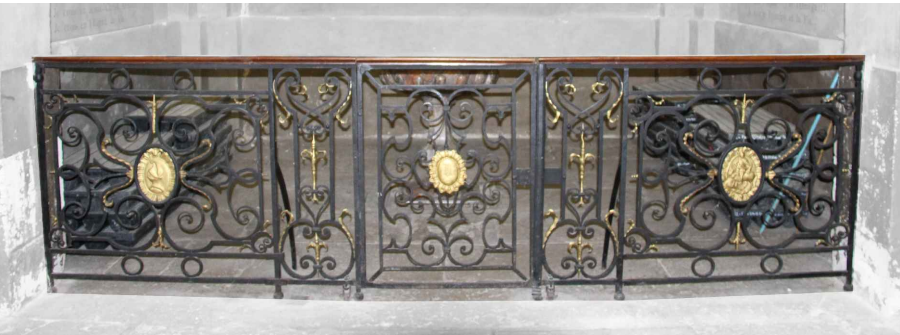
Grille de communion en fer forgé partiellement doré et lisse en bois

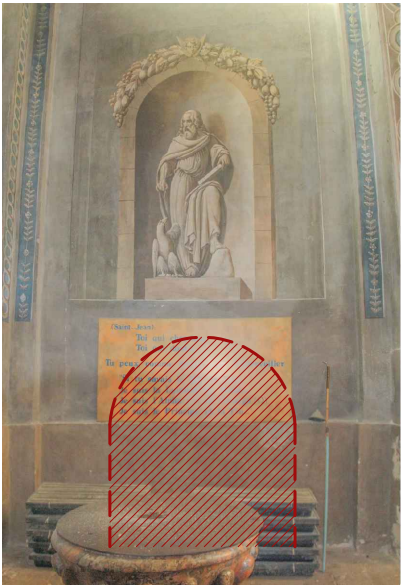
Emplacement de l'ouverture à créer dans le mur ouest de la chapelle pour le passage de la foreuse à l'intérieur de la tour sud

- réfection de la maçonnerie en brique entre la chapelle et la tour sud
 - échafaudage vertical et/ou horizontal
 - dépoussiérage soigné des décors peints pour reprise des fissures (mur du fond et voûte)

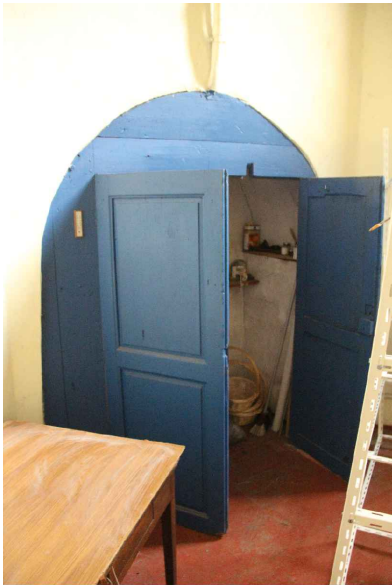
Niche existante dans le mur est de la salle basse de la tour sud à ouvrir

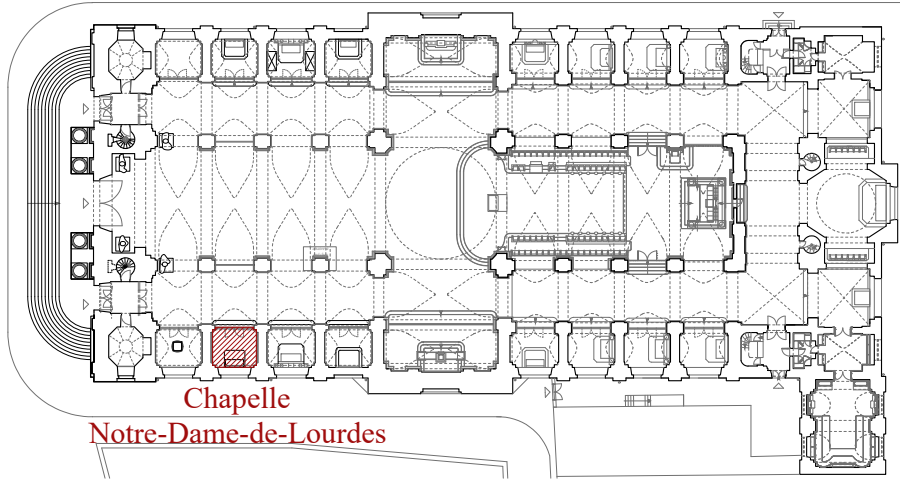
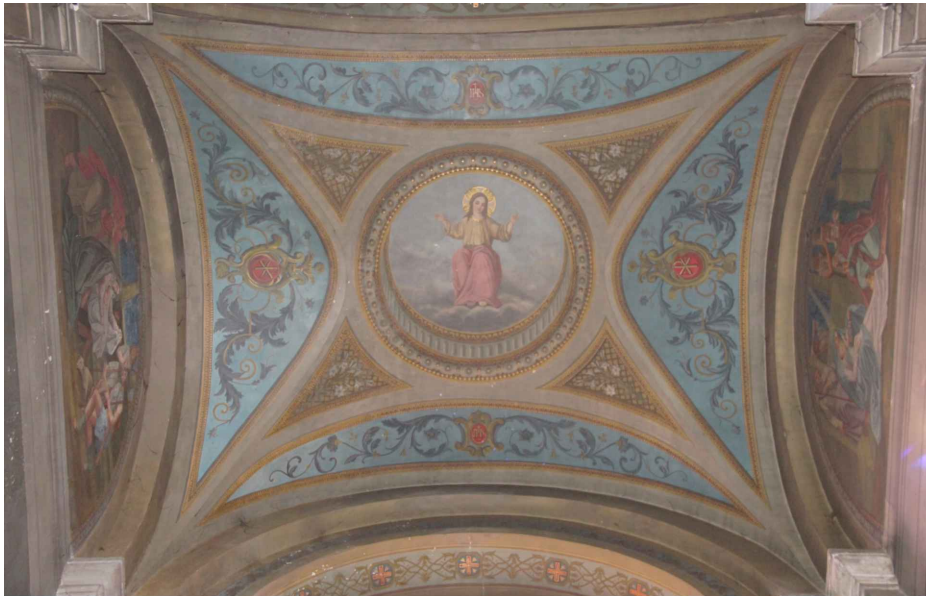
Voûte de la chapelle

- Chapitre II :
- échafaudage vertical et/ou horizontal
 - dépoussiérage soigné des décors peints pour reprise des fissures (mur du fond)
 - consolidation des décors peints
 - traitement des fissures : refouillement et relancis de briques
 - réfection des joints
 - repose du sol, des emmarchements en pierre et en bois, de l'autel, des lambris d'appuis et de la grille de communion

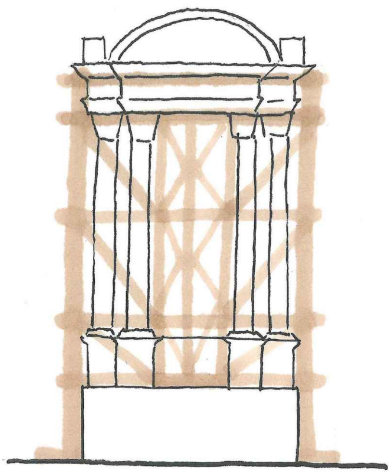
Principe d'étalement du retable

- dépose en conservation de la grille de communion
- dépose en conservation de l'autel, du tabernacle et de l'embranchement en bois
- dépose en conservation des lambris d'appui
- dépose avec soin du sol en carreaux de pierre noire et blanche, compris l'embranchement en pierre
- protection du vitrail
- étalement et encoffrement du retable
- reprise en sous-œuvre

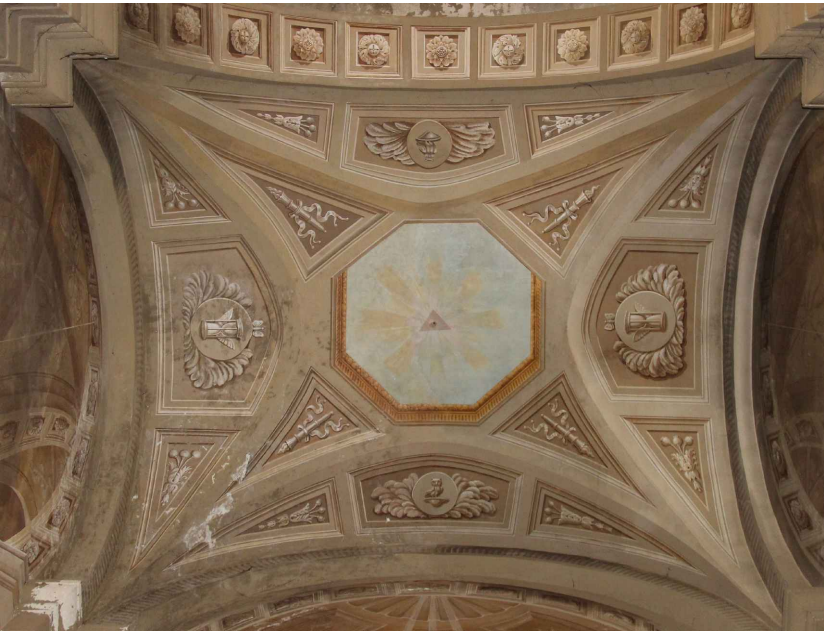
Voûtes de la chapelle

- échafaudage vertical et/ou horizontal
- dépoussiérage soigné des décors peints pour reprise des fissures (mur du fond et voûte)
- consolidation des décors peints
- traitement des fissures : refouillement et relancis de briques
- réfection des joints
- repose du sol, des emmarchements en pierre et en marbre, des lambris d'appui, de la grille de communion et du lutrin
