**MONTAUBAN - 82**

## **CATHEDRALE NOTRE - DAME DE L'ASSOMPTION**

**AVANT-PROJET SOMMAIRE – 2<sup>ème</sup> version**  
Conformement de la structure de la cathédrale et  
reprise des ouvrages endommagés

## **RAPPORT DE PRESENTATION**

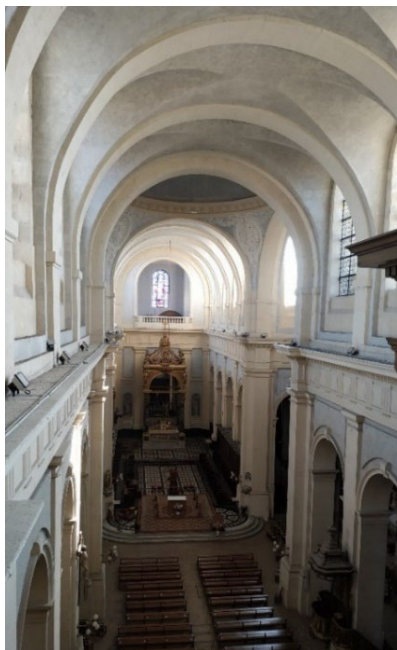
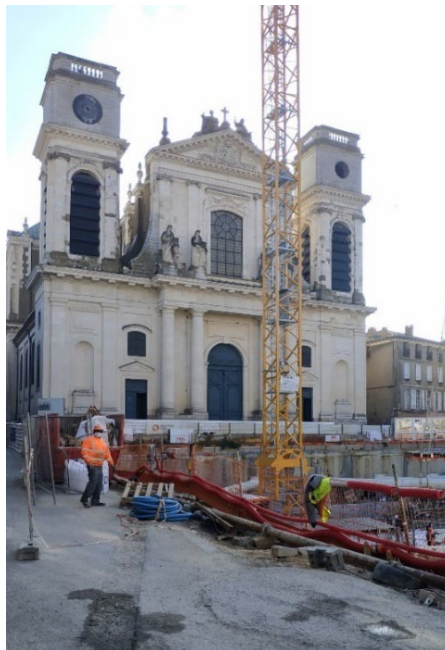
*Vues de la cathédrale en novembre 2020. Clichés ©UDAP Tarn-et-Garonne*

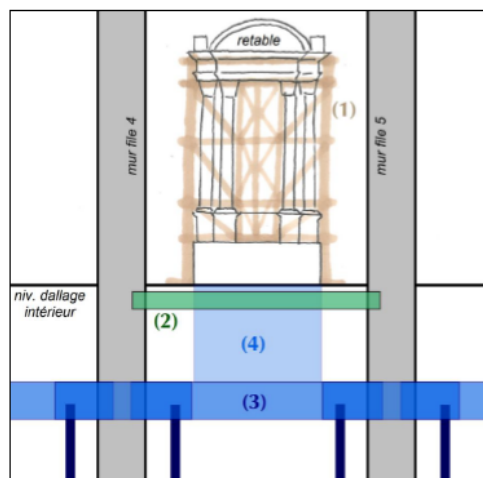
Avec la dépose des autels, les retables des chapelles Saint-Théodard et Sainte-Philomène, conservés *in situ*, la stabilité de ces ouvrages sera assurée en totalité par des étalements provisoires, appuyés sur des chevêtres métalliques empochés dans les murs de refend des chapelles et dans les murs gouttereaux.

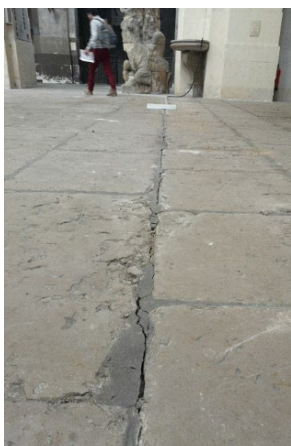
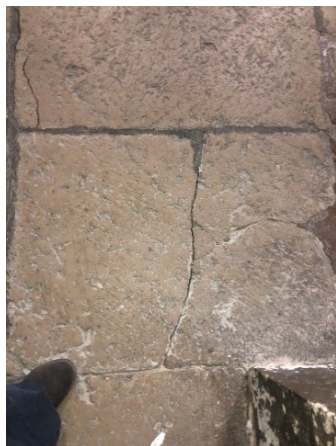
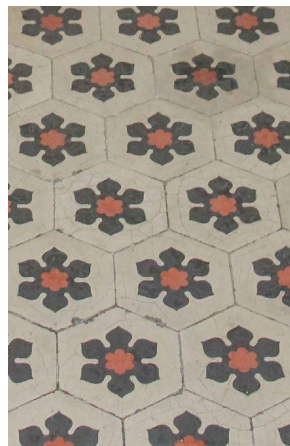
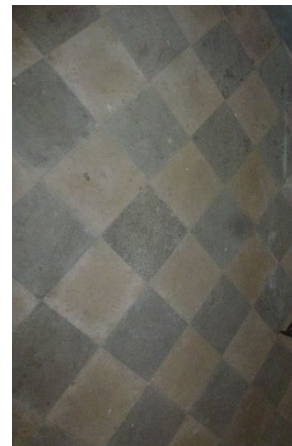
*Divers types de revêtement de sol. De gauche à droite : nef et collatéraux,  
chapelle Notre-Dame de Lourdes et chapelle Saint François-Xavier*

Les dalles et les carreaux fissurés seront déposés et remplacés à l'identique. Les joints fissurés seront repris. Des déposes/ reposes en recherche seront nécessaires pour l'ensemble des fouilles liées aux reprises en sous-œuvre. Dans ces zones, le sol sera refait dans le respect des dispositions actuelles : déposes en conservation, reposes compris compléments de dalles et carreaux, rejointoiement, etc. La réfection de la forme support sera également prévue. L'ensemble du sol sera nettoyé pour harmonisation.
