CATHEDRALE SAINT-APOLLINAIRE

**Aménagement du parvis / Etat sanitaire
du mur de soutènement**

Diagnostic sanitaire du mur de soutènement du parvis

Réf Rapport	Cathédrale Saint-Apollinaire - Diagnostic sanitaire du mur de soutènement		
Date	17 septembre 2020		
Destinataire	Maîtrise d'œuvre : Michel TRUBERT - Architecte en Chef des Monuments Historiques - 76, rue de France - 77300 Fontainebleau - 01 64 22 32 04		
Réf du marché	Date de notification	Novembre 2019	
Réf de l'affaire	Diagnostic sanitaire et étude des matériaux du mur de soutènement du parvis		
Pages hors annexes	55 pages	Nombre d'annexe(s)	3
Rédacteur	Benjamin Reidiboym Pauline Breguin	Relecteur	Barbara Brunet-Imbault Clément Guinamard

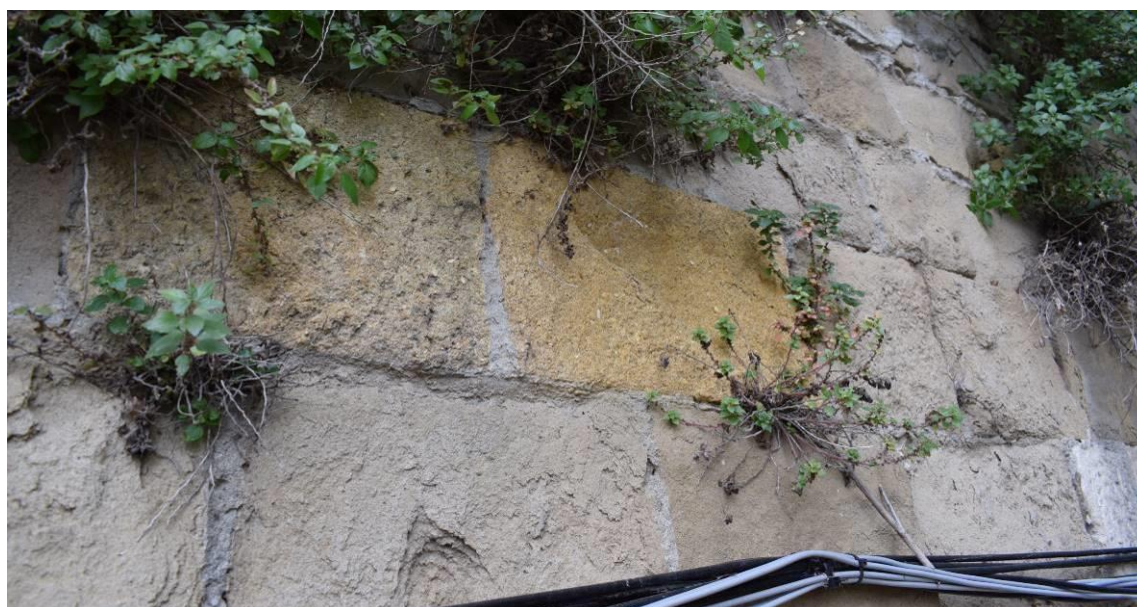
Le faciès à grains très fins et à teinte dominante brun-ocre observable sur l'extrémité Sud du mur de soutènement est comparable à celui de la cathédrale. On trouve cependant ponctuellement des blocs présentant un faciès plus grossier et une teinte ocre jaune plus prononcée. Ils correspondent à des greffes récentes, peut-être réalisées à l'aide de blocs récupérés sur d'autres monuments.

Exemple de greffes réalisées avec un faciès de molasse de teinte ocre jaune plus prononcée

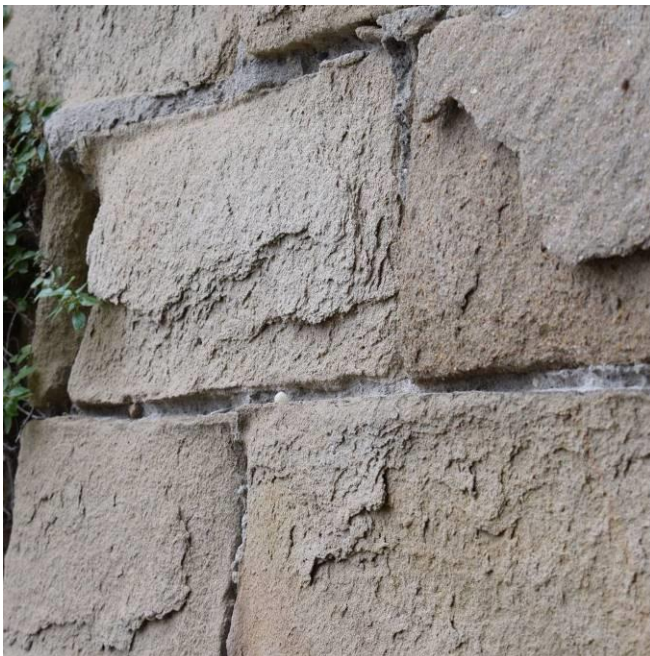
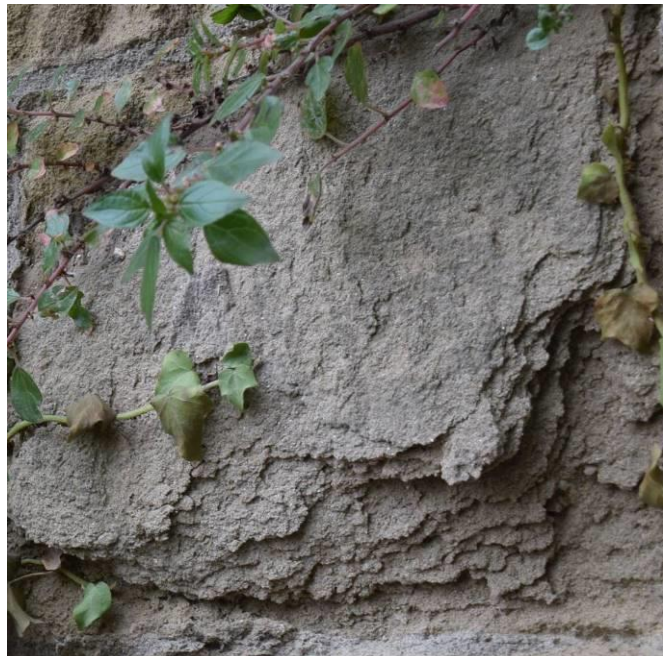
L'observation des pierres en cours de desquamation montre une déformation des écailles superficielles en cours de desquamation due à leur soulèvement, à l'ouverture des écailles superposées tel de minces feuillets.

Exemple de blocs subissant des desquamations d'intensités différentes

La cinétique de l'altération est variable pour les différents blocs ce qui a engendré de très fortes lacunes de plusieurs centimètres sur certains blocs tandis que d'autres ont seulement desquamé de façon superficielle et que certains conservent encore leur épiderme.

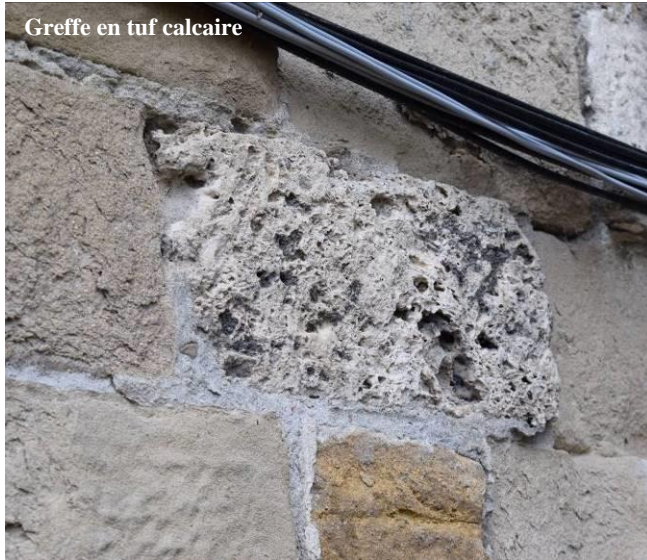
Afin de combler les pertes de matière les plus profondes, de nombreuses greffes ont été mises en œuvre sur la maçonnerie de molasse. La majorité de ces greffes est réalisée avec du calcaire de Saint-Paul-Trois-Châteaux mais l'on remarque également des greffes ponctuelles en tuf calcaire (ou cargneule) ainsi que des greffes réalisées avec la variété de molasse ocre jaune correspondant à la carotte P4.

Grefte en tuf calcaire

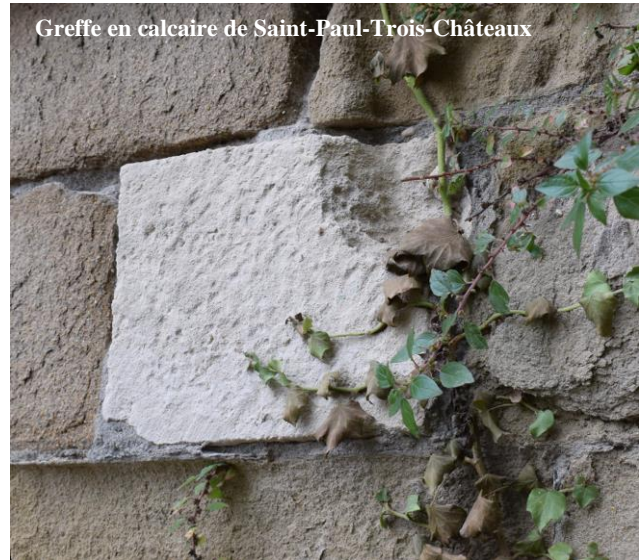
Grefte en calcaire de Saint-Paul-Trois-Châteaux

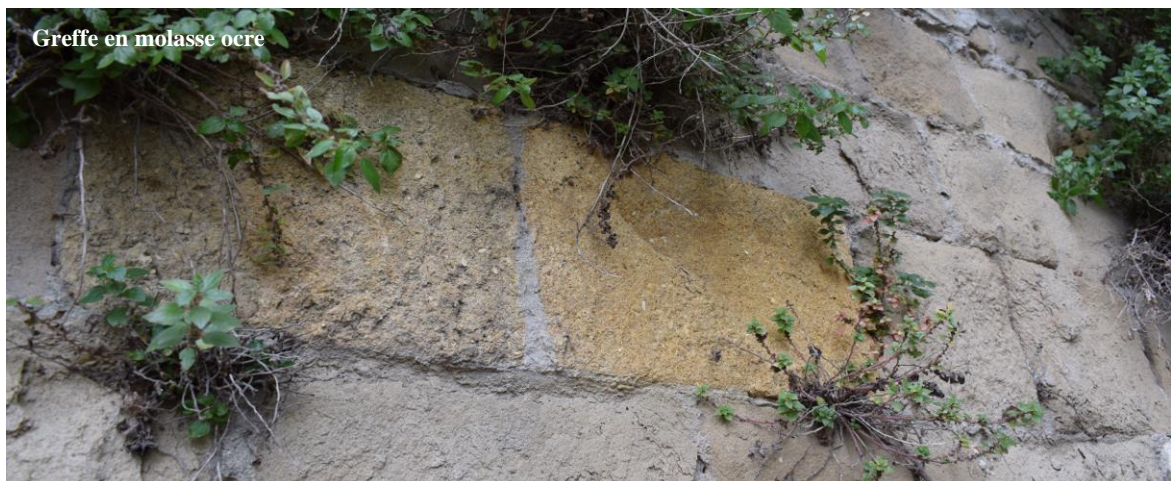
Grefte en molasse ocre

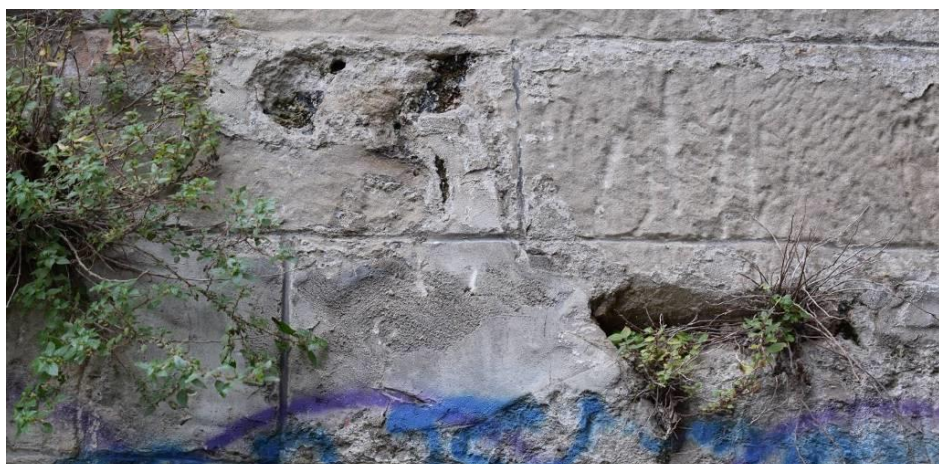
Des ragréages à l'aide de mortier hydraulique très rigide (à base de ciment) ont également été mis en œuvre en certaines zones.

Exemple de ragréage

- purge des ragréages
- mise en œuvre de greffes de pierre au droit des lacunes très importantes engendrant des infiltrations d'eau dans les assises inférieures par le ruissellement d'eau sur un parement ayant un nu très dégradé

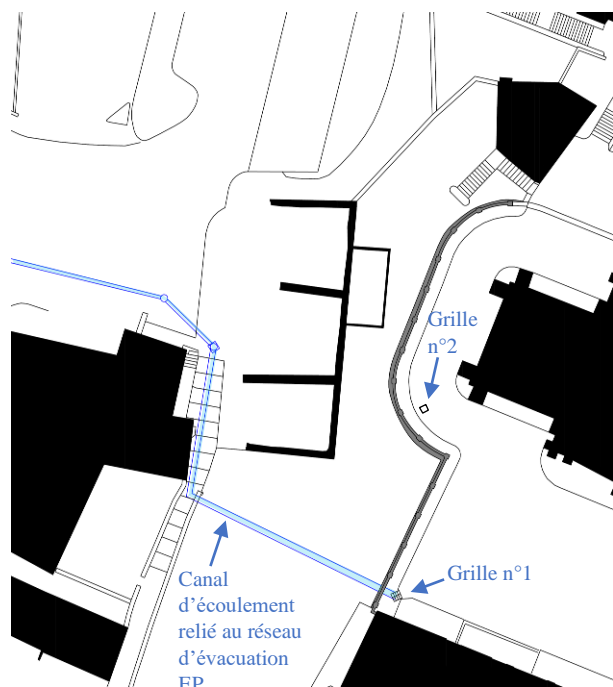
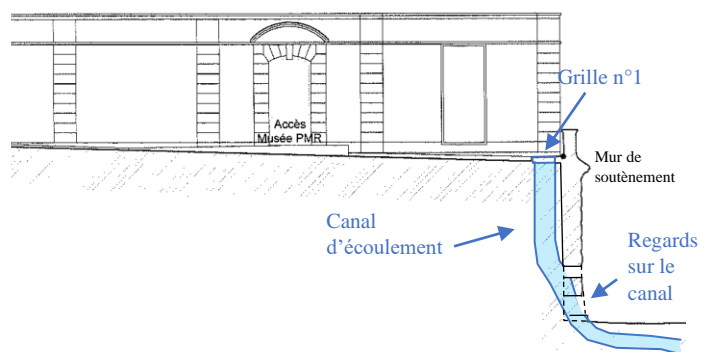
En revanche le raccordement de la grille n°2 avec le réseau n'est pas reconnu et nous ne parvenons pas à définir si les eaux qui s'y écoulent parviennent à rejoindre les voies d'évacuation ou si elles pénètrent simplement dans le remblai au droit du mur de soutènement.

Localisation sur plan et en coupe du canal d'évacuation et des deux grilles du parvis

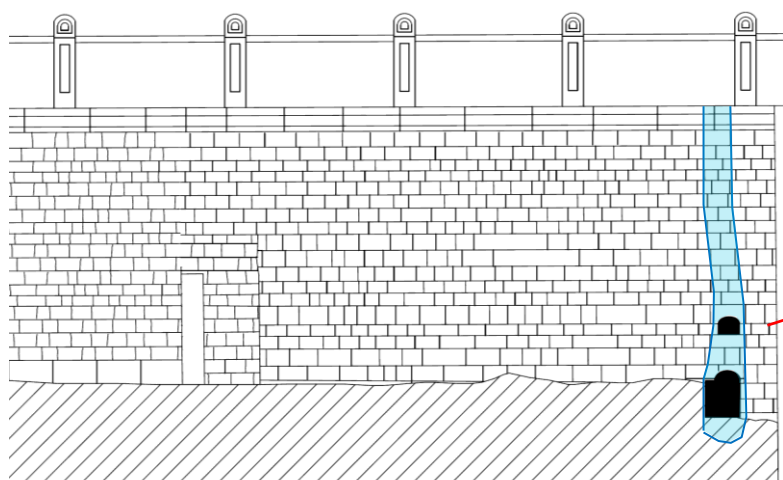
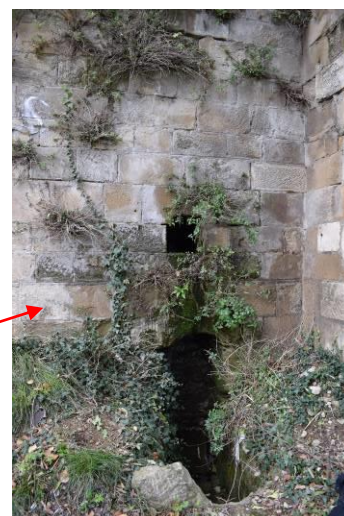
Un regard a été aménagé dans le parement en molasse du mur de soutènement afin de pouvoir entretenir et vérifier l'écoulement des eaux depuis la grille n°1. La forme même de cette double ouverture permet de penser que cette voie d'évacuation est relativement ancienne et que le réseau actuel réutilise probablement un canal d'écoulement médiéval ou moderne.

Détail et localisation sur l'élévation du mur de soutènement des regards permettant d'accéder au canal d'évacuation

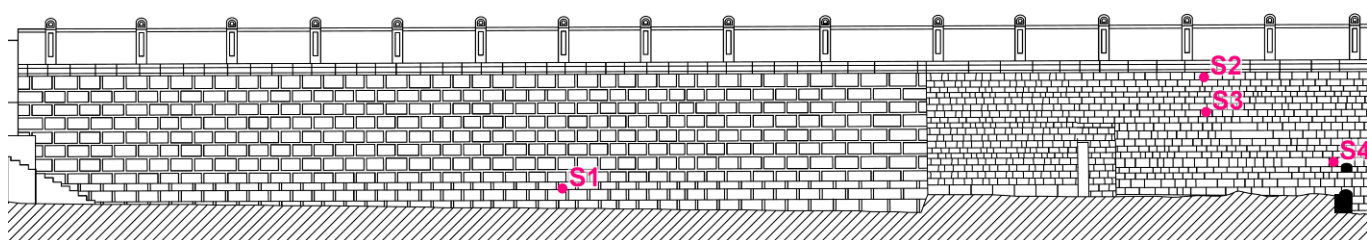
Localisation des prélèvements pour mesure de teneur en eau sur le mur de soutènement

- S1 : Soubassement en calcaire de Crussol de couleur brun sombre présentant des éclatements
- S2 : Calcaire de Saint-Paul-Trois-Châteaux fortement boursoufflé, juste sous la corniche, au droit d'une zone de stagnation des eaux pluviales sur le parvis
- S3 : Molasse desquamée en profondeur, située à environ 190 cm sous le niveau de sol du parvis
- S4 : Molasse présentant un délitement de surface et des efflorescences blanches au droit du canal d'écoulement des eaux pluviales

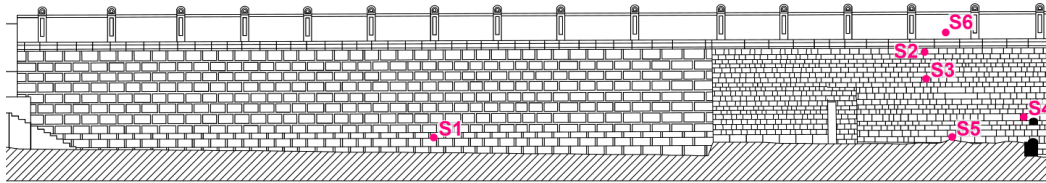
Localisation des prélèvements pour dosage des sels solubles

De nouveaux prélèvements de poudre de pierre ont ensuite permis de réaliser un dosage des sels solubles. Les 4 zones ayant déjà fait l'objet de mesures de teneur en eau ont ainsi été reprélevées, de même que deux autres zones supplémentaires : S5, correspondant à une molasse desquamée située à 20 cm du sol, et S6, recueilli sur une partie fortement érodée du parapet en calcaire.

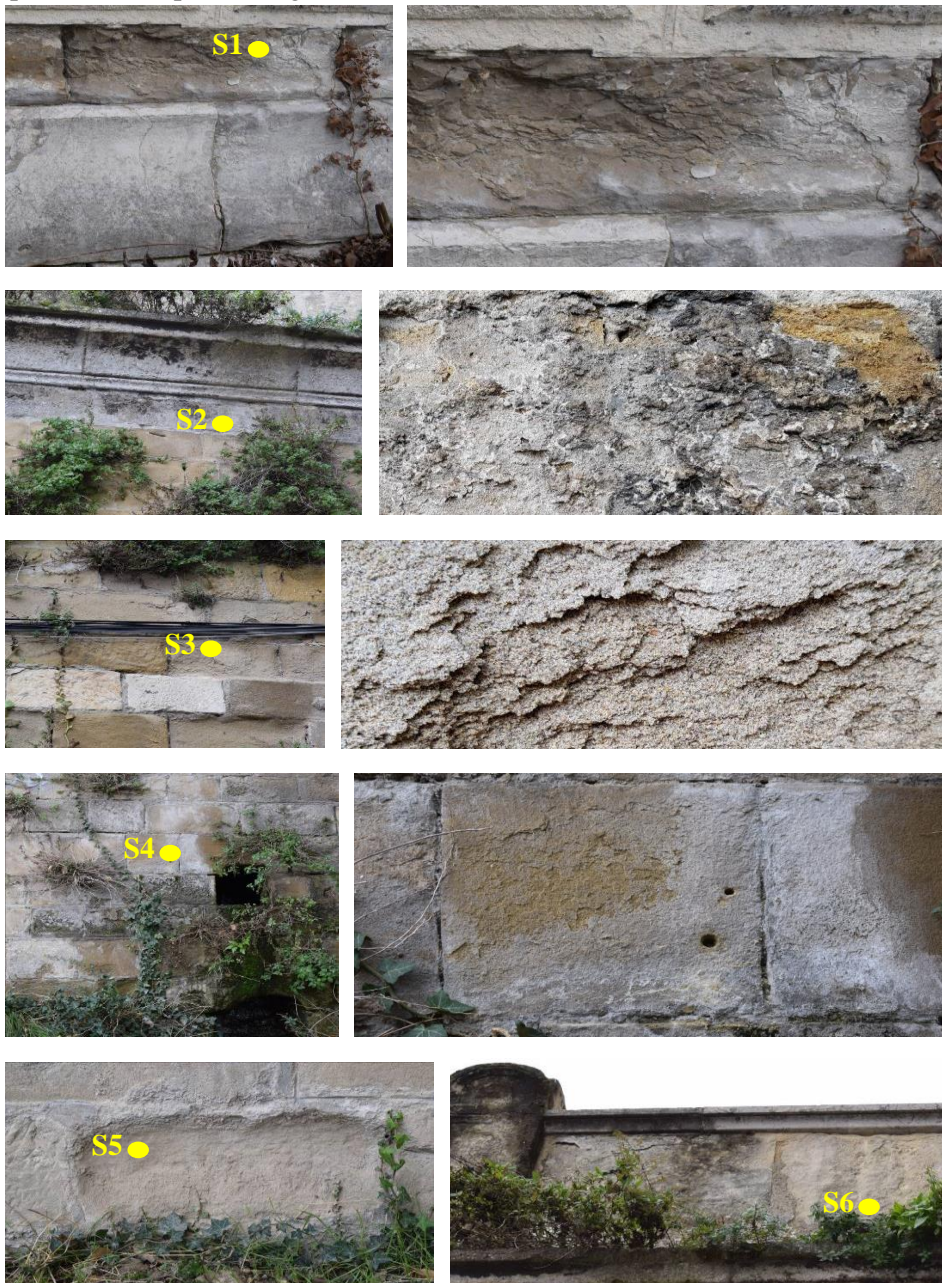
Les images présentées ci-dessous permettent de mettre en évidence l'état des blocs sur lesquels ont été réalisés les prélèvements pour dosage des sels solubles.

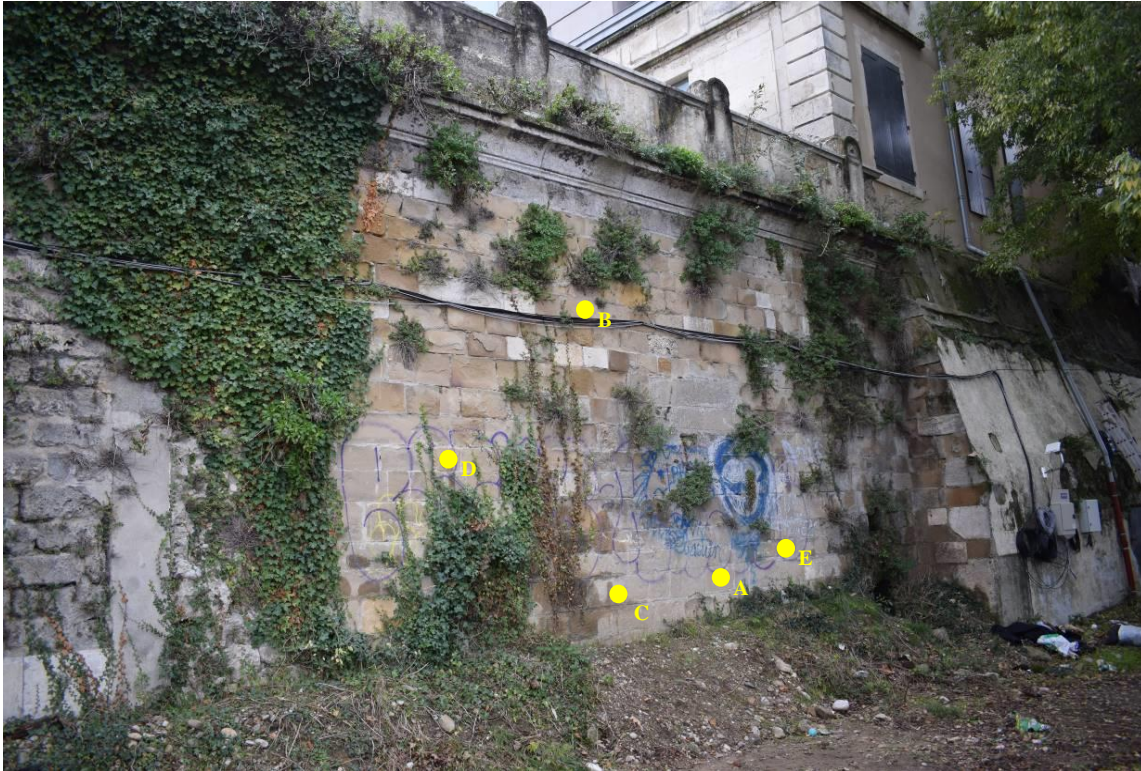
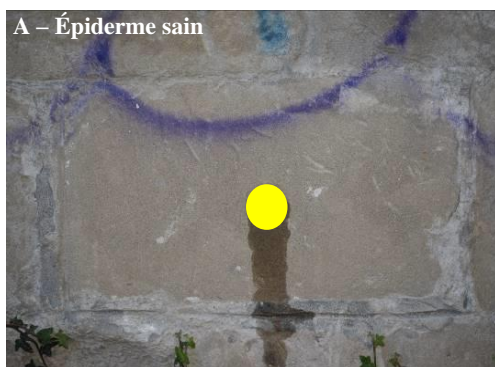
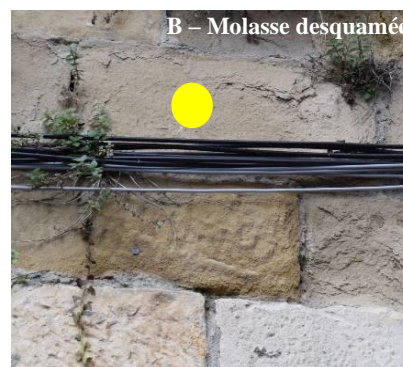
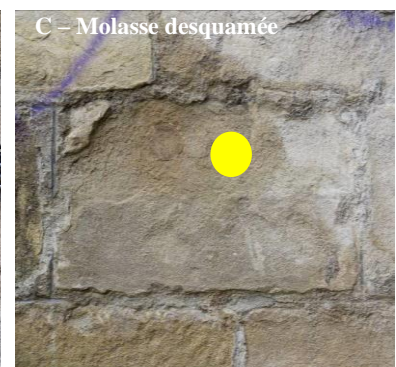
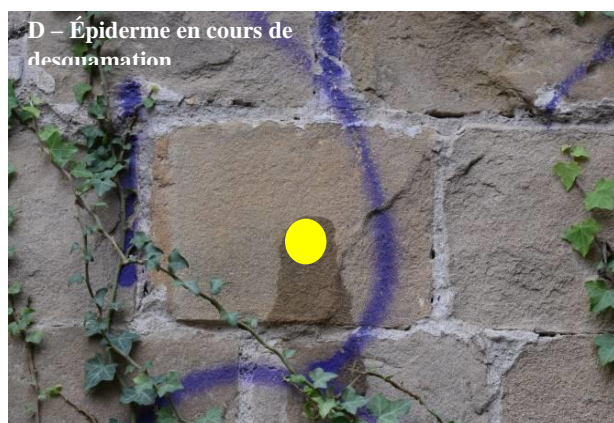
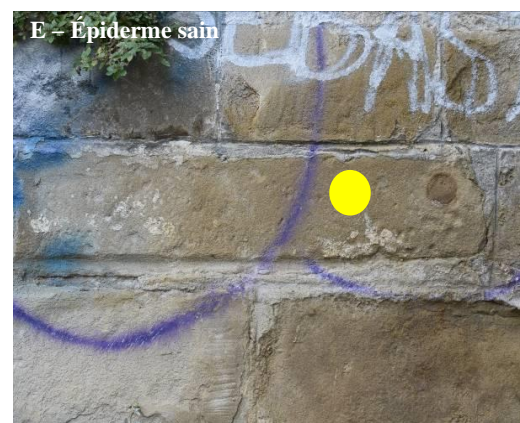
Localisation des différents points d'application de la pipe de Karsten sur le parement en molasse

Les mesures d'absorption d'eau à la pipe de Karsten montrent une augmentation de la prise en eau lorsque les pierres sont desquamées. L'intensité de cette augmentation est cependant très hétérogène selon les cas. La pierre de la zone C présente une prise en eau beaucoup plus importante que celle de la zone B, alors que les faciès de desquamation sont très semblables. La pierre en cours de desquamation (zone D) présente une prise en eau similaire à celle de la zone B, totalement desquamée.

On notera par ailleurs la très faible prise en eau des épidermes sains, démontrant ainsi l'importante différence existant entre les blocs conservant cet épiderme et ceux l'ayant perdu.

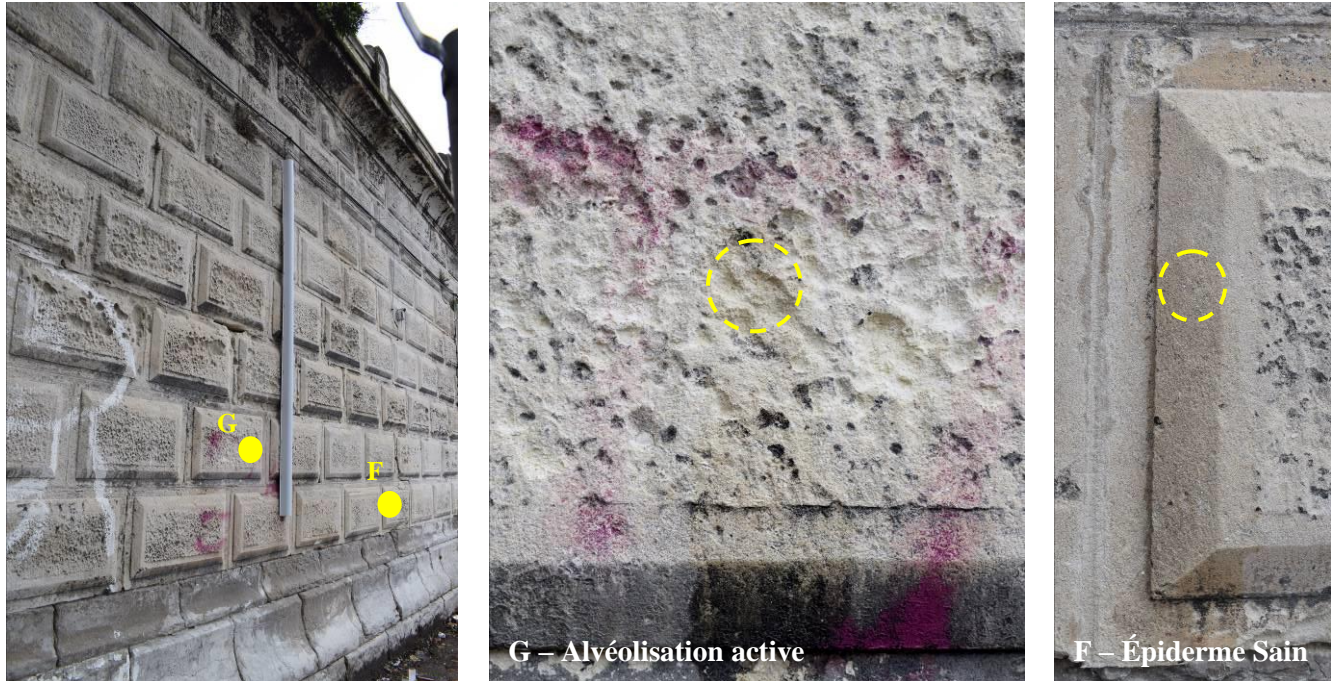
Localisation des points d'application de la pipe de Karsten sur le parement en calcaire

On constate une très faible prise en eau de la pierre conservant son épiderme, alors que le faciès alvéolisé accuse une très importante augmentation de cette même prise en eau. Il existe donc une nette différence de comportement entre les pierres saines et alvéolisées dans un processus actif.

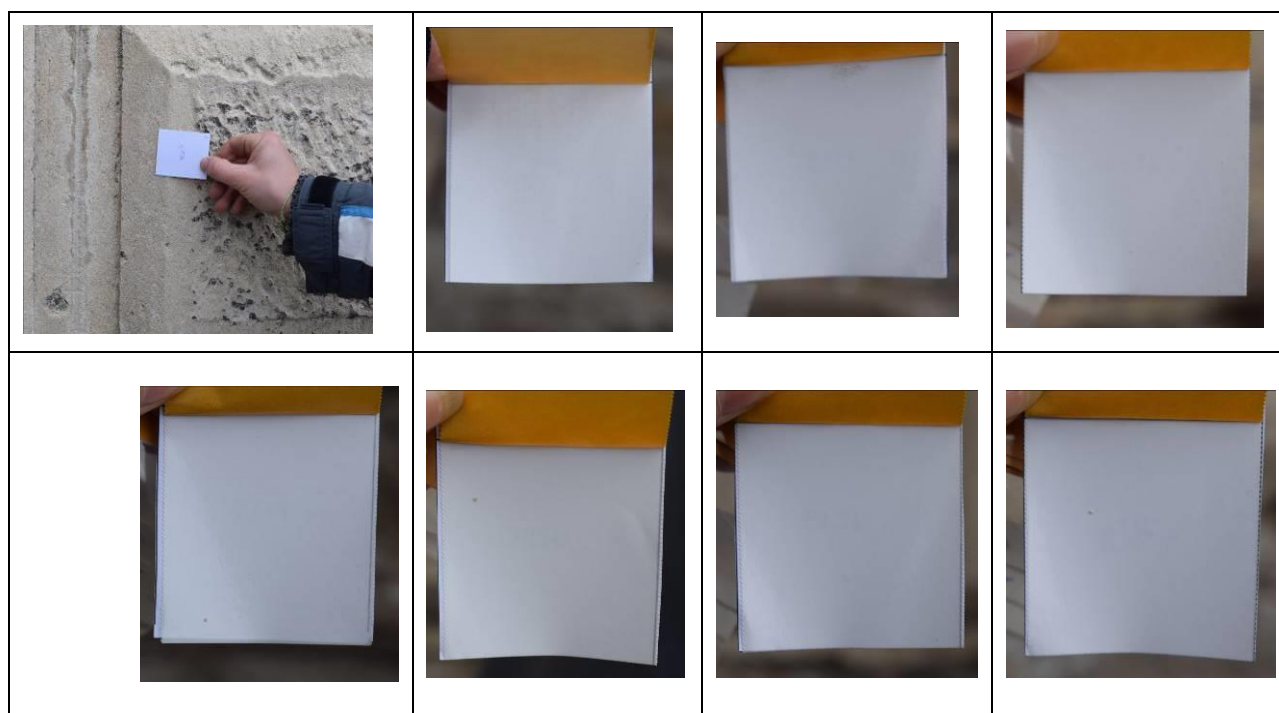
Zone G – Calcaire à épiderme sain

Comme le test à la pipe de Karsten, les peeling-tests révèlent une très nette différence entre le calcaire conservant son épiderme, présentant une parfaite cohésion de surface et le calcaire souffrant d'alvéolisation active accusant une décohésion. Pour ce qui est des molasses, la comparaison des deux zones desquamées révèle une certaine hétérogénéité. Selon les cas, la cohésion des surfaces altérées peut être plus ou moins importante. On notera de manière intéressante l'augmentation brusque de l'arrachement, sous forme d'écailles de taille importante, pour le dernier peeling de la zone H, révélant une fragilité accrue en subsurface qui, soumise à la sollicitation répétée de 7 adhésifs, a montré une perte de cohésion à la 7^{ème} application d'adhésif.
