CATHEDRALE SAINT-APOLLINAIRE

**Aménagement du parvis / Restauration
du mur de soutènement**

DCE

Rapport

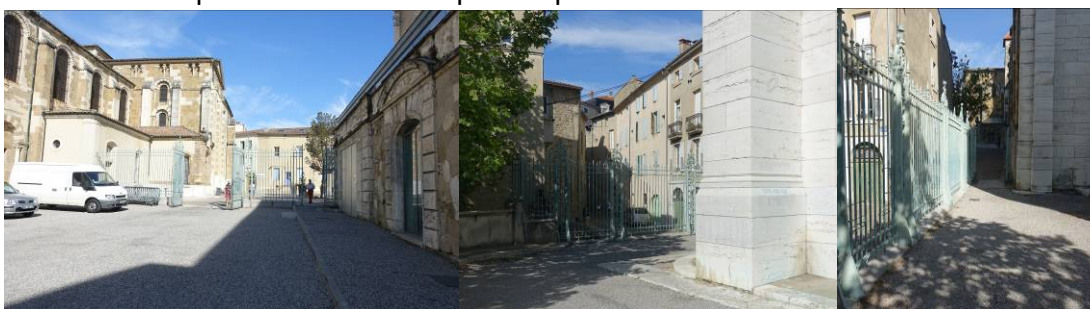
Des grilles en fer forgé gris-vert-pâle, composées de lances alternant avec éléments de renforts plus ouvragées, ferme le parvis du côté de la place des Ormeaux (sud) et du côté de la place du Pendentif (nord).

Un grand portail à deux vantaux et un à simple ventail permettent l'accès côté sud. Côté nord l'accès est plus étroit et fermé par un simple ventail. Les éléments sont piqués de rouille mais l'ensemble est en bon état.

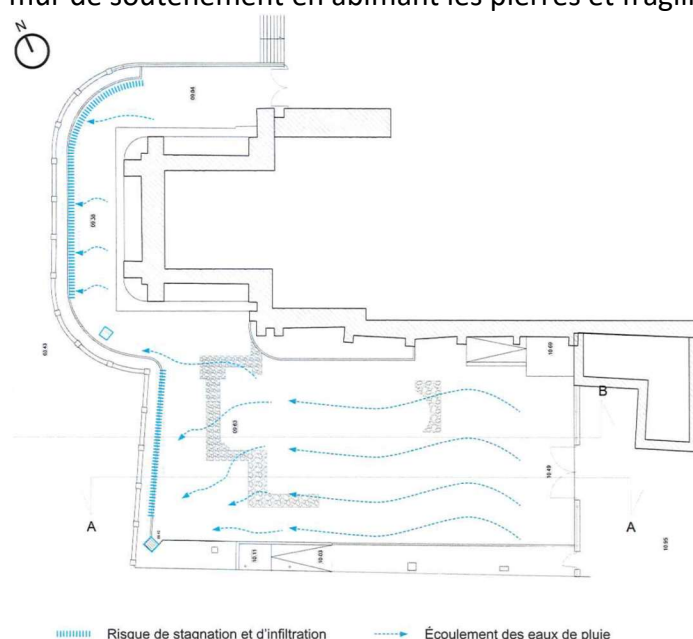
Lors de fortes pluies les eaux de ruissellements stagnent le long du parapet en pierre de la terrasse pour deux raisons :

- les avaloirs ne sont pas assez nombreux
- les écoulements sont trop importants car il n'y a pas de systèmes intermédiaires de récupération des eaux. Ces dernières ne viennent pas seulement du parvis mais aussi de la place des Ormeaux et, dans une moindre mesure, de la place du Pendentif.

Ces écoulements lessivent le sol et emportent les graviers vers les avaloirs. L'eau stagnante abîme les parapets et s'infiltre dans le sol à l'arrière des parements du mur de soutènement en abîmant les pierres et fragilisant la stabilité de l'ensemble.

Schéma de principe montrant le système d'évacuation des eaux extrait de l'étude de Vincent Brunel ACMH.

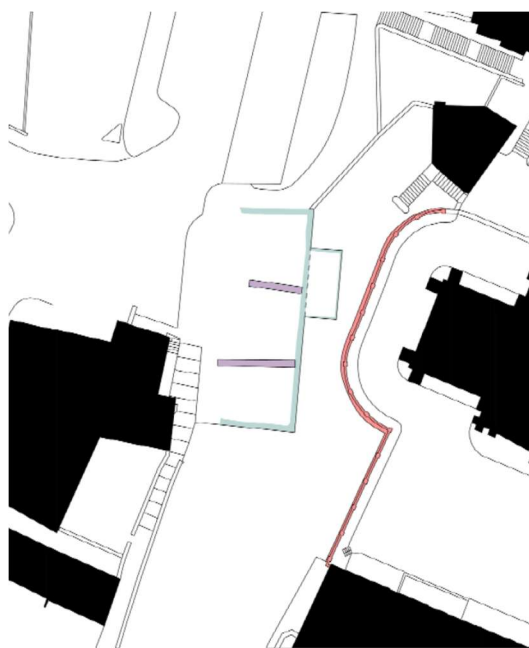
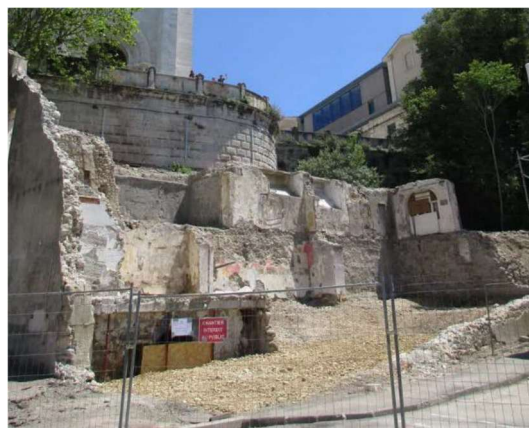
Plan après travaux de démolition de l'école Pérochon.

Rouge : mur de soutènement

Bleu : anciens murs de l'école conservés

Mauve : contreforts en béton ajoutés

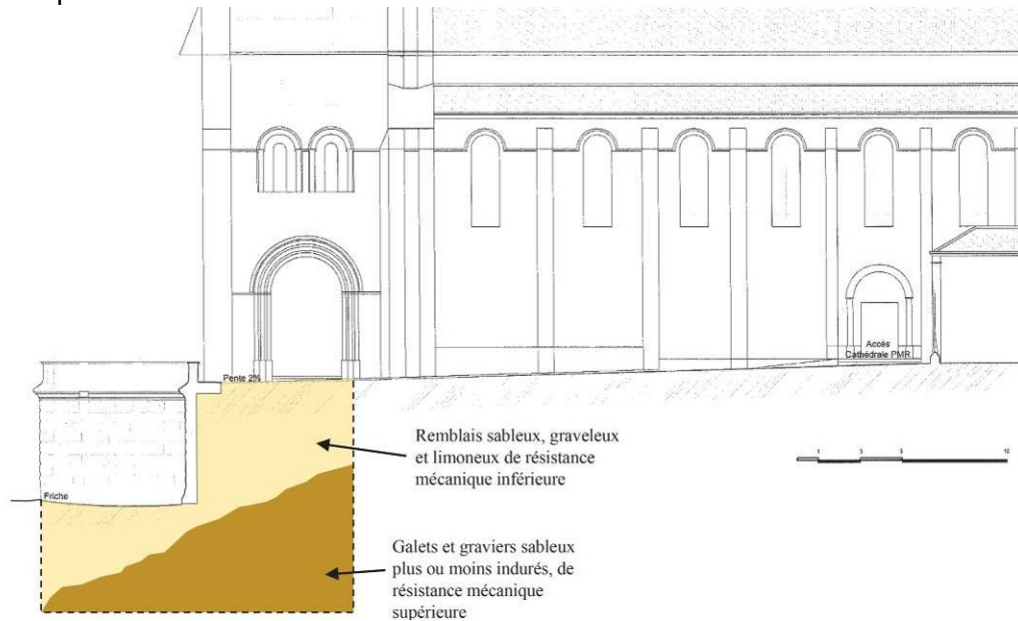
Les sondages réalisés, par carottage, nous indiquent que le mur est posé sur un remblai sableux, graveleux et limoneux de résistance mécanique inférieure. Le bon sol est plus bas :

Un sondage à la minipelle a montré que le mur (partie droite, côté parvis) ne reposait sur aucune fondation ; seul le remblai sableux le supporte. Sur la partie arrondie, qui comme nous l'avons vu plus haut résulte de la régularisation de structures plus anciennes, le sondage n'a pas été mené à terme en raison de la présence de « béton contre le soutènement ». Ce béton ne doit pas dater de la reconstruction du clocher ; il s'agit sûrement d'une intervention relativement récente dont nous n'avons pas de traces écrites. S'agit-il de renforts ?

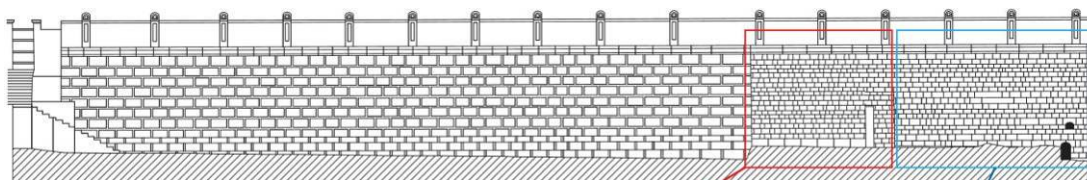
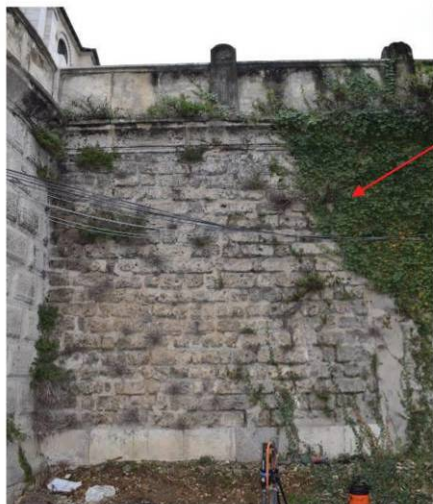
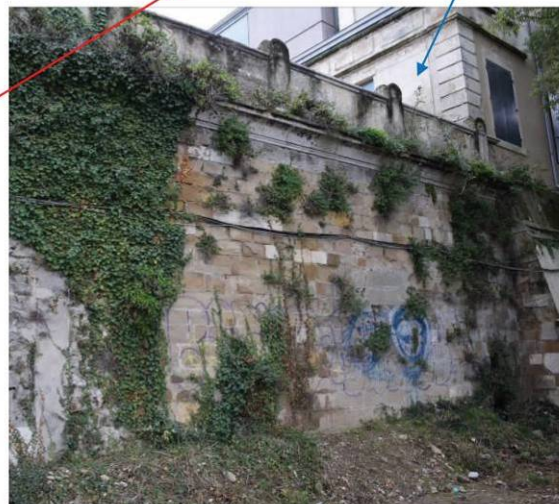
.La partie sud est composée d'une portion en moyen appareil de blocs de molasse et d'une portion en blocs de tuf calcaire assez grossiers.

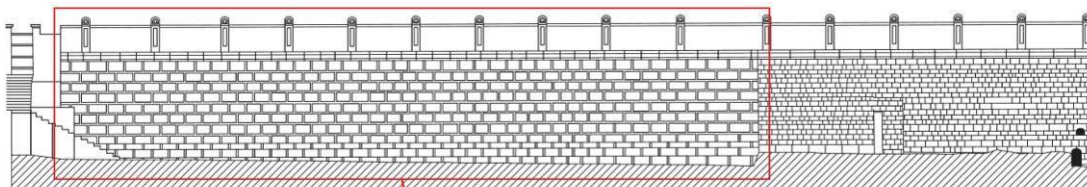
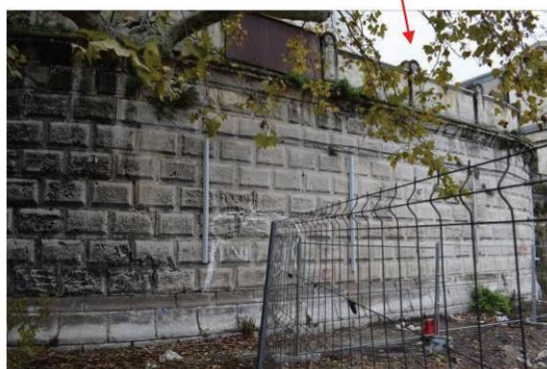
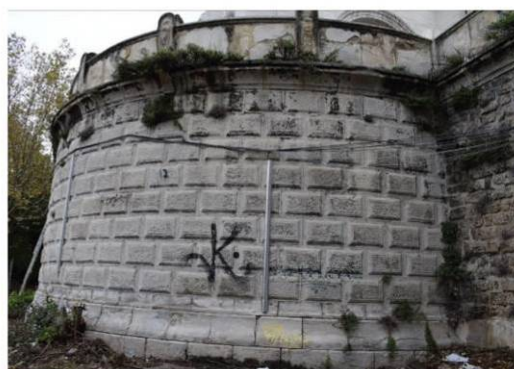
.La partie nord, arrondie, est mieux construite : les trois premières assises formant le soubassement sont en calcaire, dur et stylolithique (de type pierre de Crussol) alors que le reste est en grand appareil constitué en bossage en calcaire biodétritique de type pierre de Saint-Paul-Trois-Châteaux.

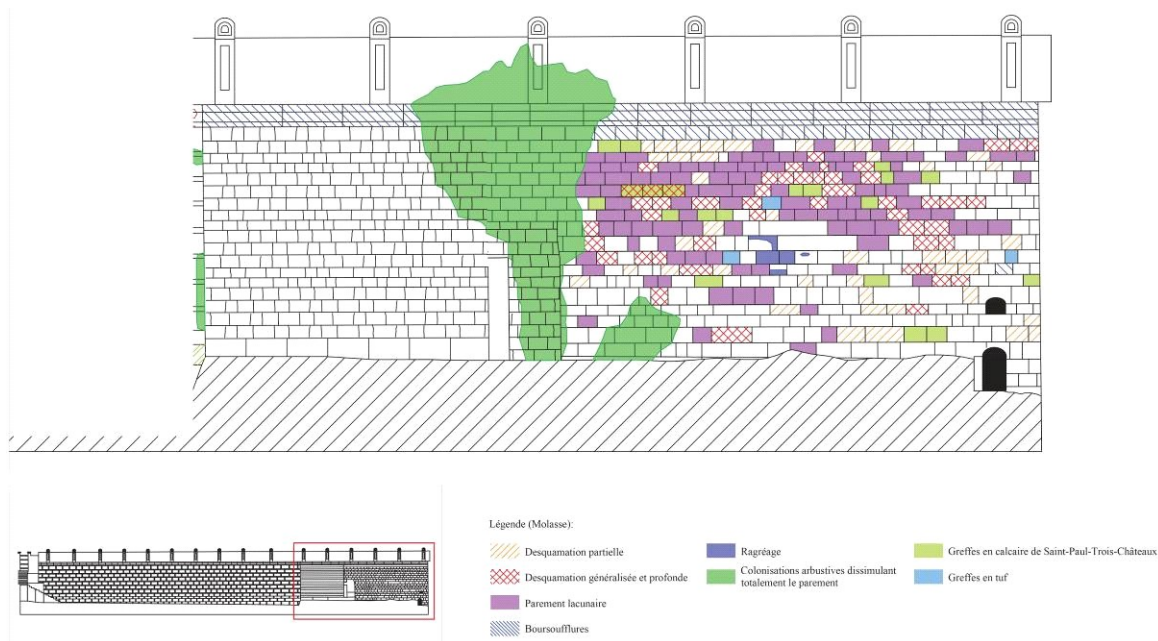
Les pathologies rencontrées sont les suivantes :

.Molasse : Desquamation progressive généralisée, pulvérulence. La teneur en eau n'est pas très élevée mais en revanche la teneur en sels propres à absorber de l'eau est importante ; ceux-ci sont apparemment responsables des pathologies de la pierre. En revanche les pierres situées à proximité immédiate du canal d'écoulement des eaux pluviales comportent une teneur en eau importante témoignant d'une circulation d'eau active dans le mur sur cette zone.

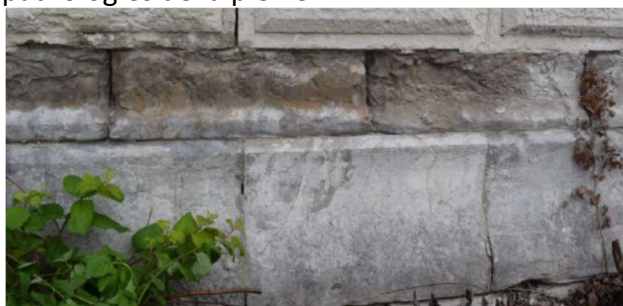
.Calcaire de Crussol : Les joints sont largement ouverts et certains blocs souffrent d'éclatements profonds. On rencontre également un phénomène de desquamation. La teneur en eau n'est pas très élevée mais en revanche la teneur en sels propres à absorber de l'eau est importante ; ceux-ci sont apparemment responsables des pathologies de la pierre.

On note aussi, sur l'ensemble des parements, une importante colonisation végétale et des graffitis.

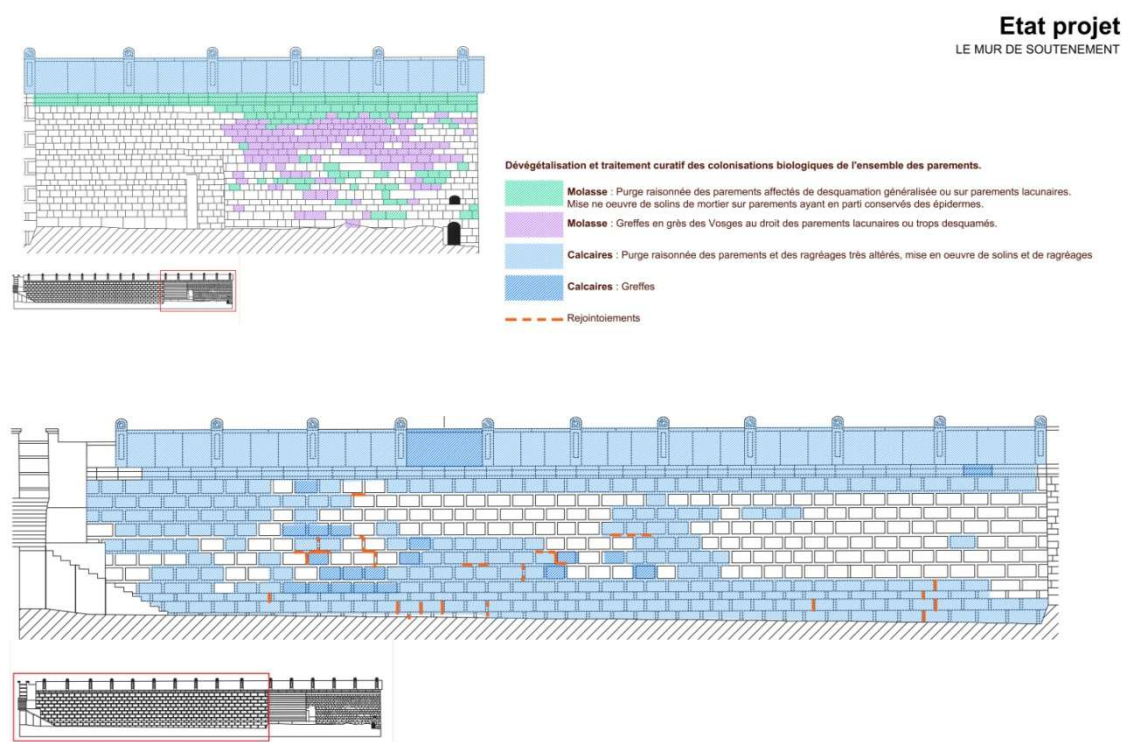
L'état sanitaire a montré que les parements étaient en assez mauvais état. La restauration devra comprendre les opérations suivantes :

- Dé-végétalisation et traitement curatif des colonisations biologiques.
- Reprise du canal d'écoulement des eaux au Sud du mur afin qu'il n'engendre plus de transferts d'eau dans les assises à son pourtour (mise en œuvre d'un dispositif d'étanchéité).
- Reconnaissance du système d'écoulement des eaux au droit de la grille d'évacuation au niveau du parvis.
- Restauration des parements en Mollasse.
- Restauration des parements en Tuff.
- Restauration des parements en Calcaire de type St-Paul-Trois-Châteaux.
- Restauration des parements en Calcaire de type Crussol.

Les fissures (zone belvédère) seront reprises et les joints refaits.
