CATHEDRALE SAINT-APOLLINAIRE

**Aménagement du parvis / Restauration
du mur de soutènement**

Aménagement du parvis / Etude hydraulique

Référence	22-036		
Version	1		
Date	29/06/2022		
Entité émettrice	E.V.A.		
Auteur	Pauline OVIEVE		
Vérification	Nathalie BEGUIN		
Approbation	Cyrille GODEBY		
Diffusion	Michel TRUBERT

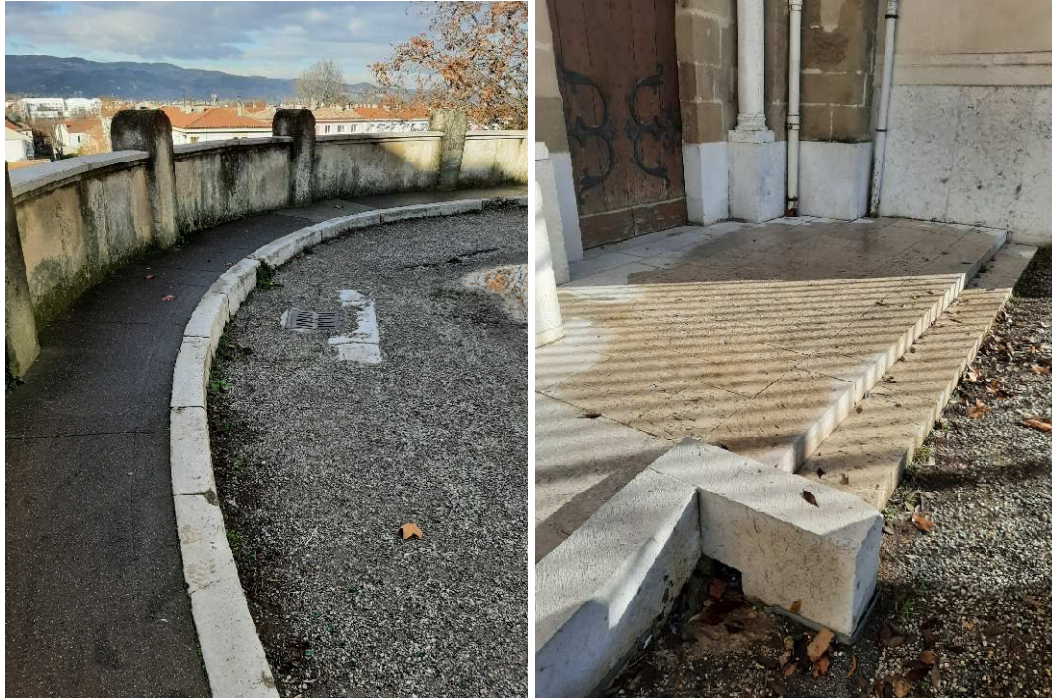
Figure 6 : Photographies trottoirs et rampes PMR

- Voirie partiellement perméable : graviers, enrobé, pavés.
- Trottoirs imperméables : dalle béton fissurée, dalle calcaire.
- Caniveaux partiellement perméables : pavés.

Les revêtements de la terrasse sont fortement dégradés. Les trottoirs en enrobés ne paraissent pas nécessaires à la sécurité des piétons. Ils présentent une pente très faible qui favorise la stagnation d'eau à proximité du mur de soutènement.

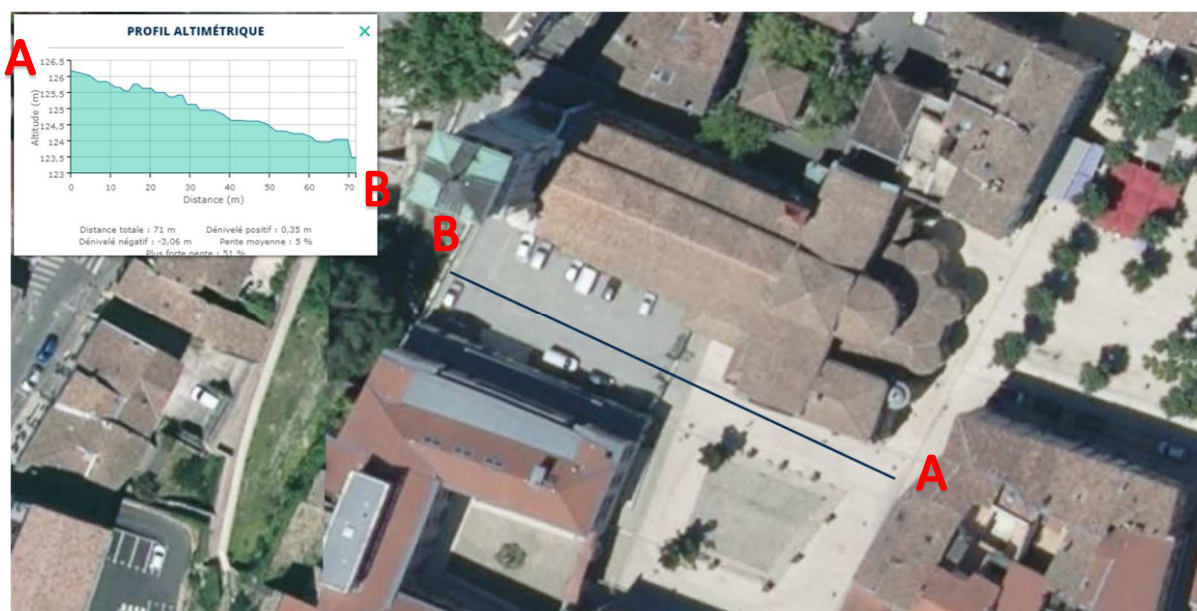
Le ruissellement naturel des eaux de pluies est dirigé de A vers B soit vers le mur de soutènement.

Cependant, lors de fortes pluies ou fonte de neige, un reliquat de ruissellement peu, via cette pente importante, être dirigé vers la terrasse en gravier.

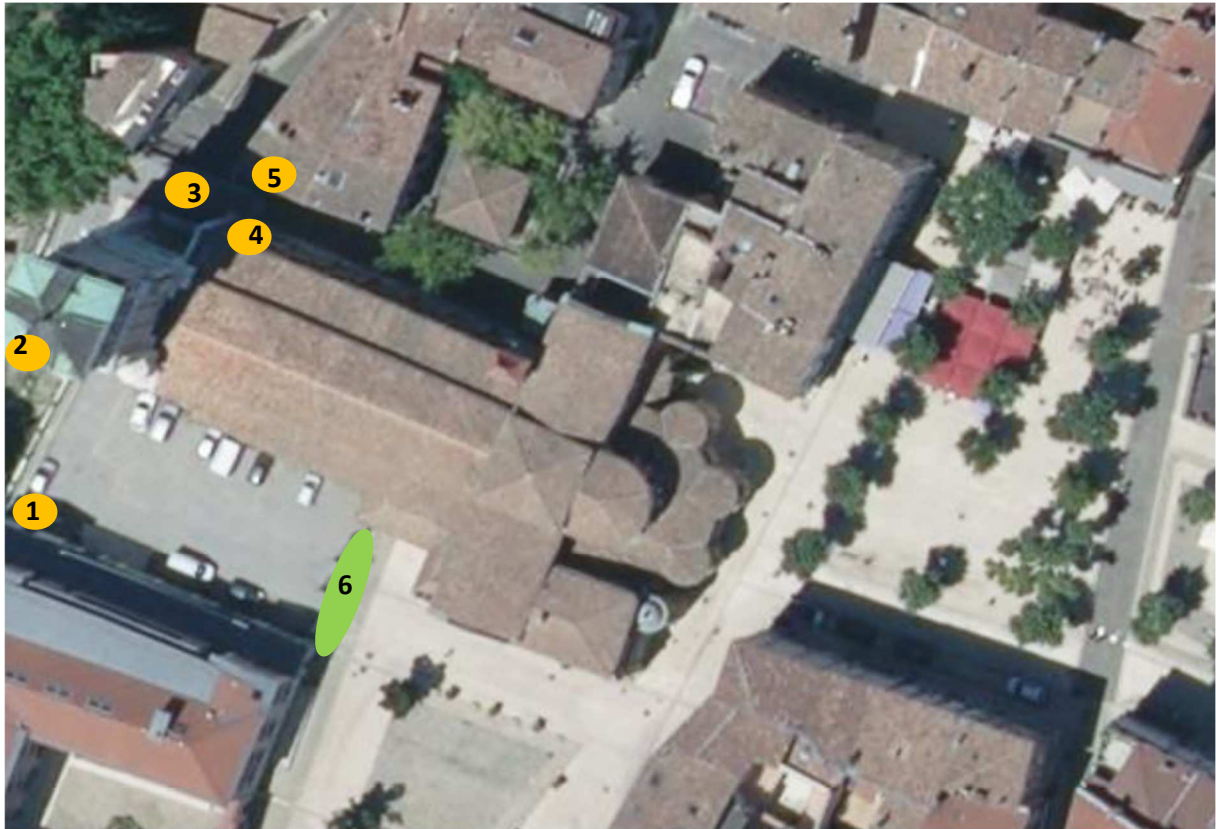
- 1-** La grille accolée au trottoir enrobé permet de récupérer les eaux de ruissellement. Elle est chargée en feuille et déchets divers qui nuit à sa fonction primaire. Cette grille récupère également le réseau canalisé des eaux des toitures de la façade Nord du musée. Cet avaloir est scellé et non ouvrable, seul des tests d'écoulement au colorant ont pu être réalisés. Au vu de la charge du regard nous supposons que le réseau est dans le même état d'obturation, ce qui fausse les résultats des essais. Ce réseau est dirigé vers le mur de soutènement et n'est pas visible en encorbellement contre ce dernier. Nous pouvons supposer un raccordement sur un regard en contre-bas comme indiqué sur les plans concessionnaires reçus. Cette hypothèse n'a pu être confirmée par des essais d'écoulements.

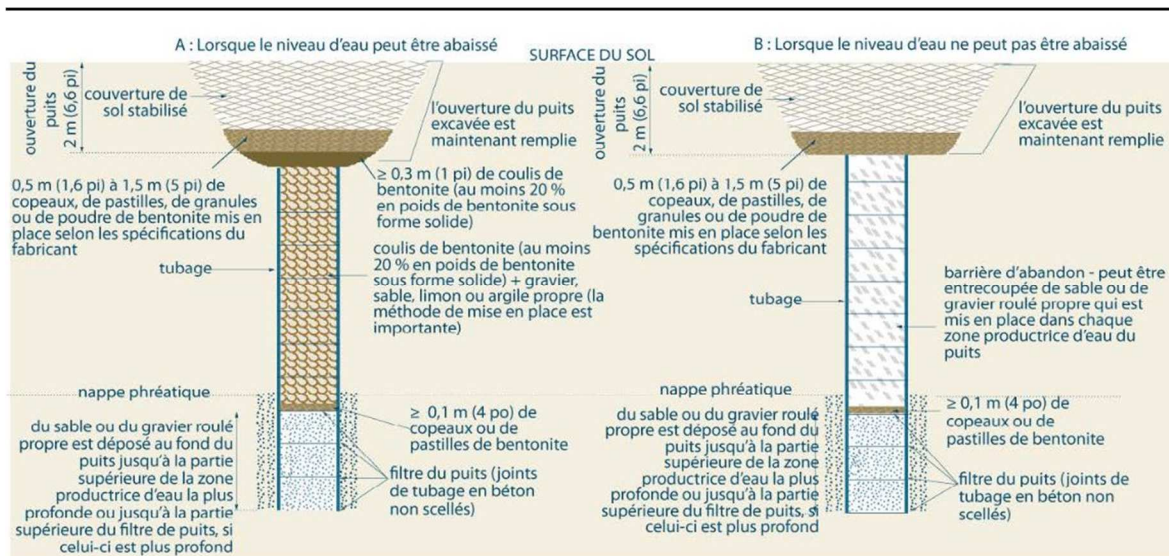
Figure 18 : Schéma d'obturation d'un puits

- La conservation du puits en supprimant seulement la grille-avaloirs et donc les raccordements d'eaux pluviales suffit à la suppression des désordres sur le mur de soutènement. Dans ce cas la fermeture par un tampon sécurisé et étanche suffit.

- La conservation du puits en supprimant la grille avaloirs ne suffit pas à la suppression des désordres du mur de soutènement dans ce cas les travaux nécessitent un scellement de la tête de l'ouvrage et de le boucher définitivement. Le bouchage permanent consiste à injecter du ciment dans l'annulaire du forage puis dans la colonne de tubage, du bas vers le haut, avec un tube plongeur. La seconde partie des travaux consiste à combler le puits avec des matériaux stables (graviers, les sables siliceux et les cailloux) pour le coulage d'une chape de béton. Au cas où ce serait un puits foré, le remplissage sera réalisé avec du ciment pur, un mélange de sable et de béton, et des copeaux de bentonite. Si c'est un puits creusé, un remblayage à l'aide d'un matériel propre est nécessaire avec de l'argile compactée et de la bentonite dans le premier mètre de l'ouvrage.
