**DIAGNOSTIC DE
 L'ETANCHEITE DU
 BATIMENT CPAM
 site de Douai de la CPAM
 LILLE DOUAI**

**CPAM DE LILLE DOUAI
 125 rue saint sulpice
 59508 DOUAI**

DIAGNOSTIC

B.A. BAT
 Z.I. de Ruitz
 980 Avenue Charles Pecqueur
 62620 RUITZ

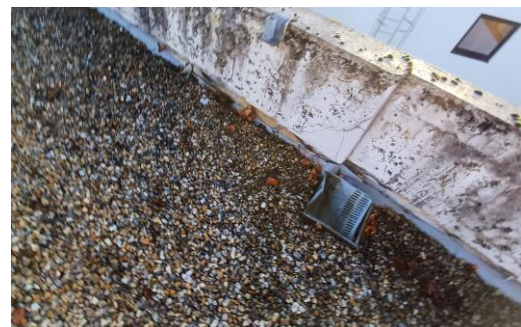
Les ouvrages d'évacuation des eaux pluviales se composent exclusivement de descentes d'eaux pluviales intérieures associées à des platines d'entrée solidaires du revêtement d'étanchéité. Il n'existe pas de trop-plein dans les acrotères.

Lors de notre visite, les entrées d'eaux pluviales étaient protégées par des garde-grèves, pour la plupart très endommagés. Les quelques photos ci-dessous montrent les caractéristiques des EEP. Il est à noter que les photos ont été prises sans que nous n'ayons à déplacer la protection lourde.

Afin de corriger le mauvais dimensionnement des eaux pluviales, des trop-pleins seront créés en façade à raison de 1 trop-plein par DEP. Les trop-pleins permettront de limiter la montée en charge éventuelle d'une toiture terrasse dans le cas où une des DEP serait engorgée.

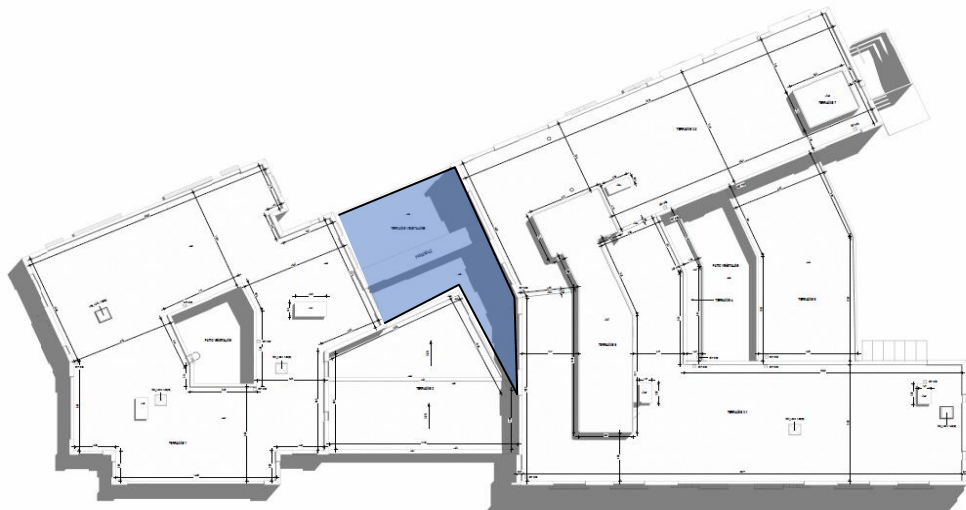
L'estimation prévisionnelle prend également en compte le remplacement de la toiture terrasse végétalisée localisée en bleu sur le plan ci-dessous, avec une hypothèse d'épaisseur de terre de 50cm.
