Pré-rapport de mission de repérage des matériaux et produits contenant de l'amiante avant démolition

Référence AMIDEMOL-E5664111-2401 8 octobre 2024

Bien	Autre
Adresse	2 Rue Lucie Aubrac MAC + ST1 33600 PESSAC
Référence Cadastre	NC
Propriétaire	ACADEMIE DE BORDEAUX RECTORAT 5 Rue Joseph De Carayon Latour 33000 BORDEAUX
Demandeur	ACADEMIE DE BORDEAUX RECTORAT 5 Rue Joseph De Carayon Latour 33000 BORDEAUX

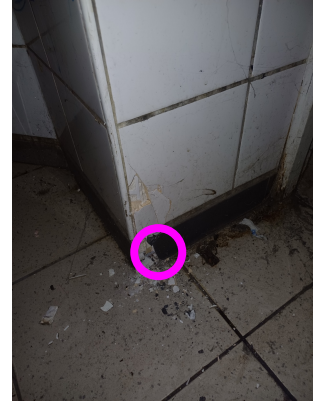
Prélèvement P020
Pièce Rez de Chaussée (MAC) - WC 1
Localisation Plinthes
Matériaux Colles et joints de carrelage ou de faïence
Date 2 octobre 2024
Résultat Absence d'amiante
Commentaire

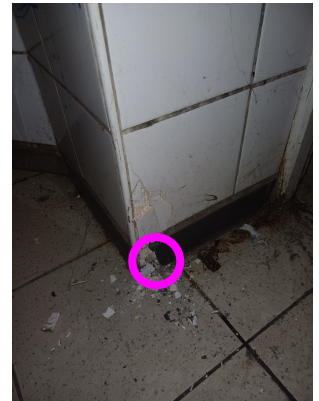
Prélèvement P021
Pièce Rez de Chaussée (MAC) - WC 1
Localisation Plinthes
Matériaux Colles et joints de carrelage ou de faïence
Date 2 octobre 2024
Résultat Absence d'amiante
Commentaire

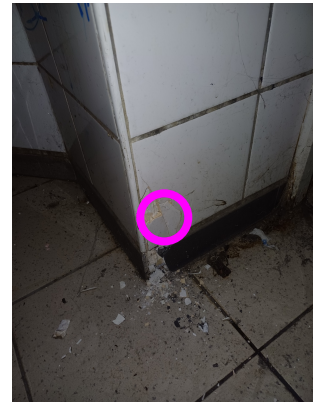
Prélèvement P022
Pièce Rez de Chaussée (MAC) - WC 1
Localisation Faïence
Matériaux Colles et joints de carrelage ou de faïence
Date 2 octobre 2024
Résultat Absence d'amiante
Commentaire

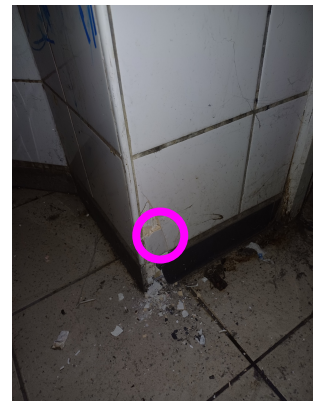
Prélèvement P023
Pièce Rez de Chaussée (MAC) - WC 1
Localisation Faïence
Matériaux Colles et joints de carrelage ou de faïence
Date 2 octobre 2024
Résultat Absence d'amiante
Commentaire

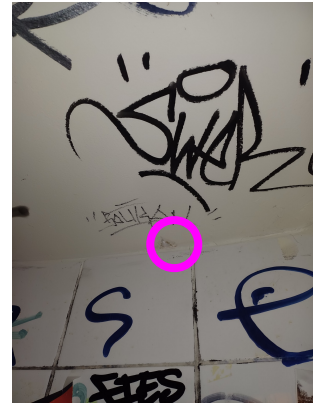
Prélèvement P024

Pièce Rez de Chaussée (MAC) - WC 1

Résultat Absence d'amiante

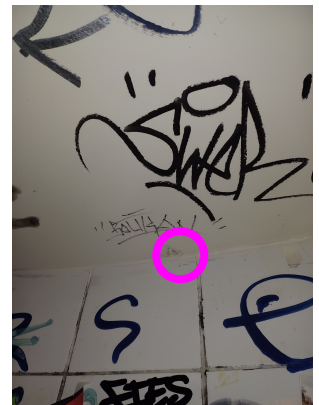
Prélèvement P025

Pièce Rez de Chaussée (MAC) - WC 1

Résultat Absence d'amiante

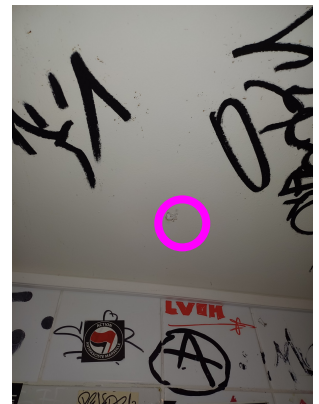
Prélèvement P026

Pièce Rez de Chaussée (MAC) - WC 1

Résultat Absence d'amiante

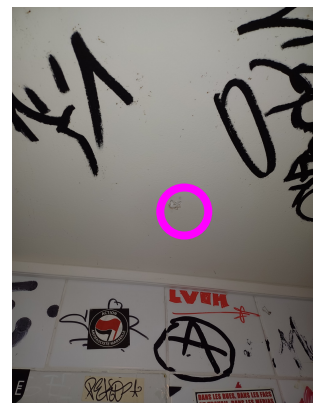
Prélèvement P027

Pièce Rez de Chaussée (MAC) - WC 1

Résultat Absence d'amiante

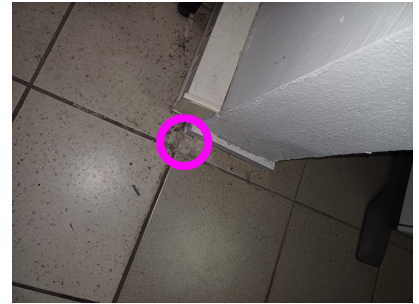
Prélèvement P028

Pièce Rez de Chaussée (MAC) - Baie Info

Résultat Absence d'amiante

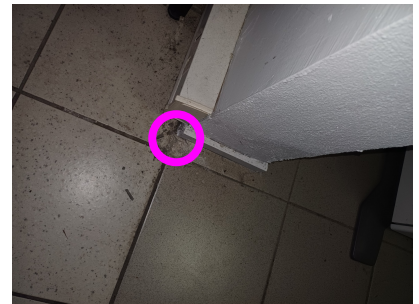
Prélèvement P029

Pièce Rez de Chaussée (MAC) - Baie Info

Résultat Absence d'amiante

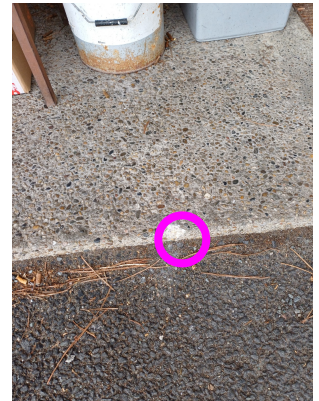
Prélèvement P038

Pièce Rez de Chaussée (MAC) - Extérieur

Résultat Absence d'amiante

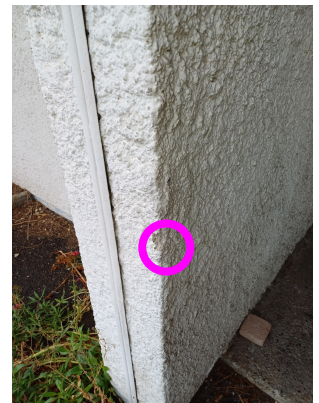
Prélèvement P039

Pièce Rez de Chaussée (MAC) - Extérieur

Résultat Absence d'amiante

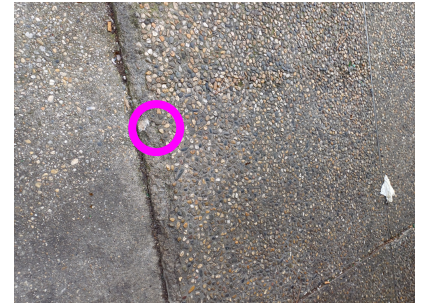
Prélèvement P041
Pièce Rez de Chaussée (MAC) - Extérieur
Localisation Sol 2
Matériaux Béton
Date 2 octobre 2024
Résultat Absence d'amiante
Commentaire

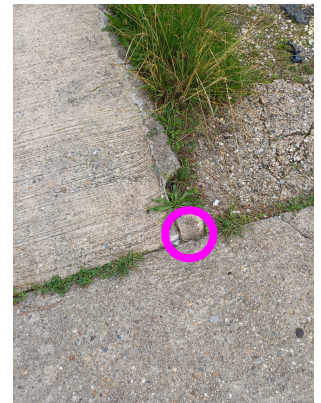
Prélèvement P042
Pièce Rez de Chaussée (MAC) - Extérieur
Localisation Sol 3
Matériaux Béton
Date 2 octobre 2024
Résultat Absence d'amiante
Commentaire

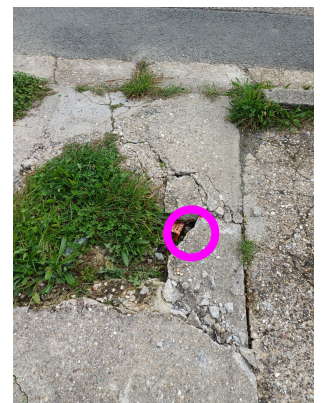
Prélèvement P043
Pièce Rez de Chaussée (MAC) - Extérieur
Localisation Sol 4
Matériaux Béton
Date 2 octobre 2024
Résultat Absence d'amiante
Commentaire

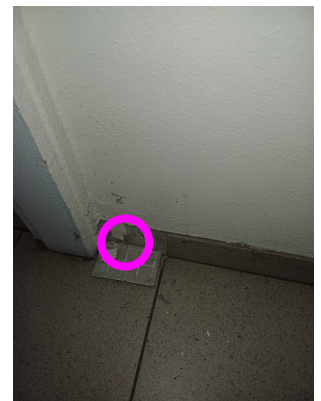
Prélèvement P030
Pièce Rez de Chaussée (ST1) - Couloir
Localisation Plinthes
Matériaux Colles et joints de carrelage ou de faïence
Date 2 octobre 2024
Résultat Absence d'amiante
Commentaire

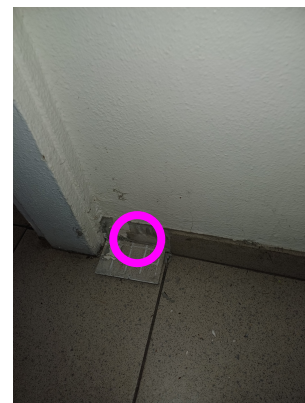
Prélèvement P031
Pièce Rez de Chaussée (ST1) - Couloir
Localisation Plinthes
Matériaux Colles et joints de carrelage ou de faïence
Date 2 octobre 2024
Résultat Absence d'amiante
Commentaire

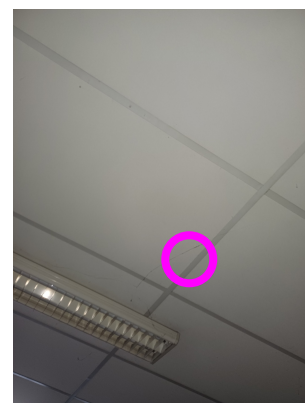
Prélèvement P032
Pièce Rez de Chaussée (ST1) - Bureau
Localisation Faux Plafond
Matériaux Panneaux et plaques
Date 2 octobre 2024
Résultat Absence d'amiante
Commentaire

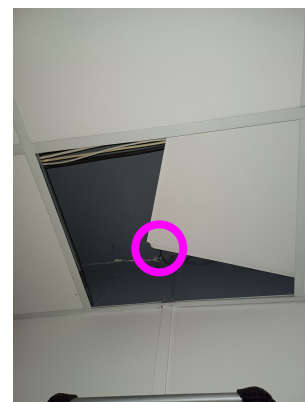
Prélèvement P033
Pièce Rez de Chaussée (ST1) - Sanitaires
Localisation Faux Plafond
Matériaux Panneaux et plaques
Date 2 octobre 2024
Résultat Absence d'amiante
Commentaire

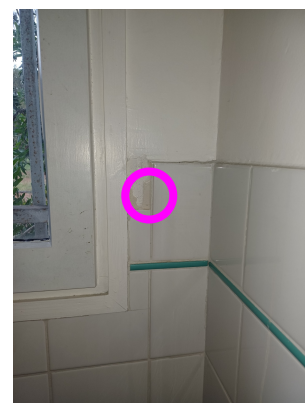
Prélèvement P034
Pièce Rez de Chaussée (ST1) - Sanitaires
Localisation Faïence
Matériaux Colles et joints de carrelage ou de faïence
Date 2 octobre 2024
Résultat Absence d'amiante
Commentaire

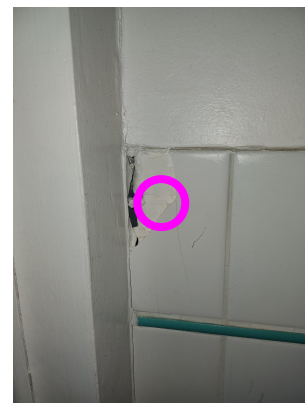
Prélèvement P035
Pièce Rez de Chaussée (ST1) - Douche
Localisation Faïence
Matériaux Colles et joints de carrelage ou de faïence
Date 2 octobre 2024
Résultat Absence d'amiante
Commentaire

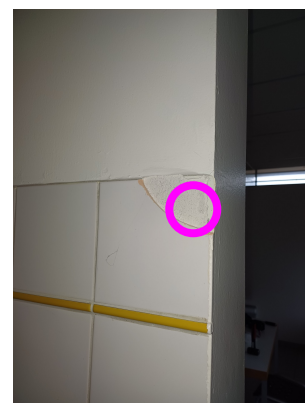
Prélèvement P036
Pièce Rez de Chaussée (ST1) - Salle de Réunion
Localisation Faïence
Matériaux Colles et joints de carrelage ou de faïence
Date 2 octobre 2024
Résultat Absence d'amiante
Commentaire

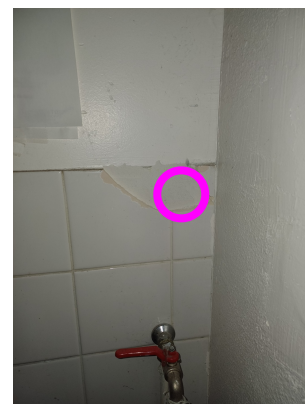
Prélèvement P037
Pièce Rez de Chaussée (ST1) - Couloir
Localisation Faïence
Matériaux Colles et joints de carrelage ou de faïence
Date 2 octobre 2024
Résultat Absence d'amiante
Commentaire

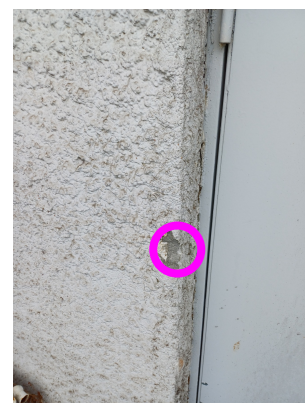
Prélèvement P040
Pièce Rez de Chaussée (ST1) - Extérieur
Localisation Tous les murs
Matériaux Enduits extérieurs (projetés, lissés ou talochés)
Date 2 octobre 2024
Résultat Absence d'amiante
Commentaire

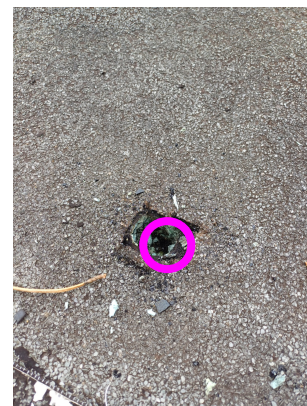
Prélèvement P044
Pièce Toiture - Toiture 1
Localisation Complexe d'étanchéité
Matériaux Parties planes : revêtements bitumineux (bandes, lés)
Date 2 octobre 2024
Résultat Absence d'amiante
Commentaire

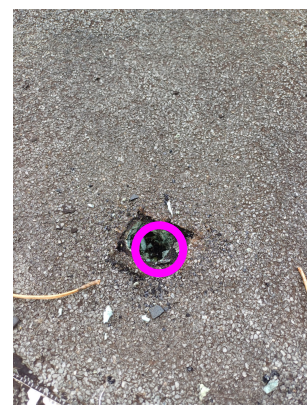
Prélèvement P045
Pièce Toiture - Toiture 1
Localisation Isolant
Matériaux Isolants fibreux en sous toiture
Date 2 octobre 2024
Résultat Absence d'amiante
Commentaire

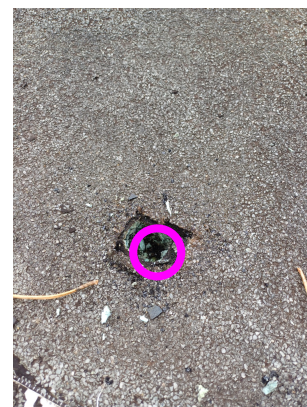
Prélèvement P046
Pièce Toiture - Toiture 1
Localisation Revêtement
Matériaux Parties planes : revêtements bitumineux (bandes, lés)
Date 2 octobre 2024
Résultat Absence d'amiante
Commentaire

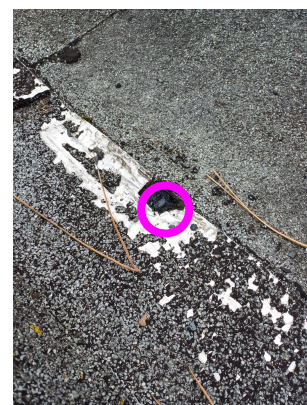
Prélèvement P047
Pièce Toiture - Toiture 1
Localisation Paxalu
Matériaux Relevés : revêtements bitumineux (bandes, lés)
Date 2 octobre 2024
Résultat Absence d'amiante
Commentaire

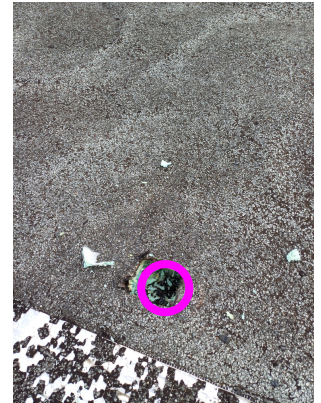
Prélèvement P048
Pièce Toiture - Toiture 2
Localisation Complexe d'étanchéité
Matériaux Parties planes : revêtements bitumineux (bandes, lés)
Date 2 octobre 2024
Résultat Absence d'amiante
Commentaire

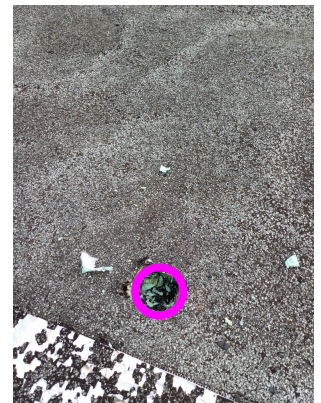
Prélèvement P049
Pièce Toiture - Toiture 2
Localisation Isolant
Matériaux Isolants fibreux en sous toiture
Date 2 octobre 2024
Résultat Absence d'amiante
Commentaire

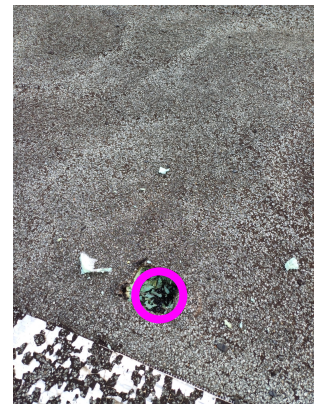
Prélèvement P050
Pièce Toiture - Toiture 2
Localisation Revêtement
Matériaux Parties planes : revêtements bitumineux (bandes, lés)
Date 2 octobre 2024
Résultat Absence d'amiante
Commentaire

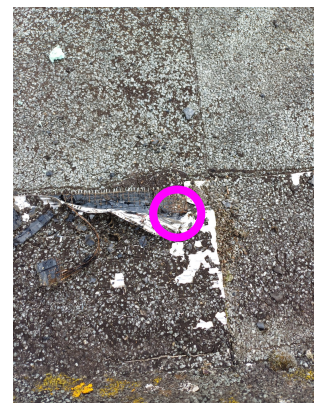
Prélèvement P051
Pièce Toiture - Toiture 2
Localisation Paxalu
Matériaux Relevés : revêtements bitumineux (bandes, lés)
Date 2 octobre 2024
Résultat Absence d'amiante
Commentaire

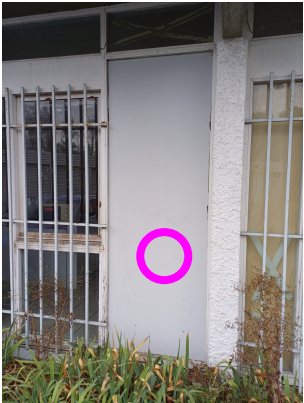
ZPSO P007

Résultat Présence d’amiante

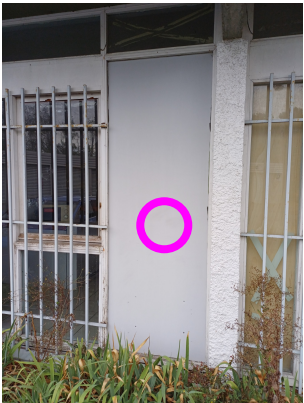
ZPSO P007

Pièce Rez de Chaussée (MAC) - Grande Salle

Résultat Présence d’amiante

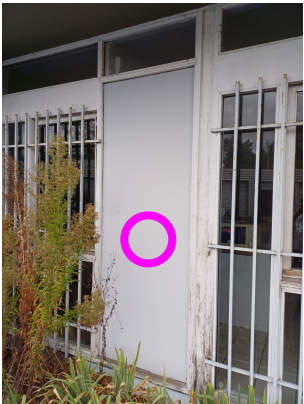
ZPSO P007

Pièce Rez de Chaussée (MAC) - Grande Salle

Résultat Présence d’amiante

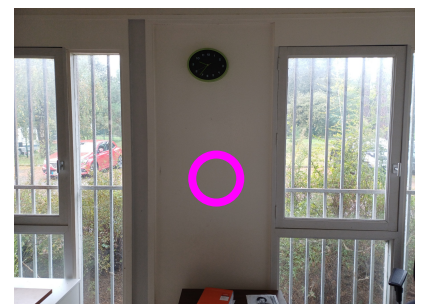
Résultat Présence d'amiante

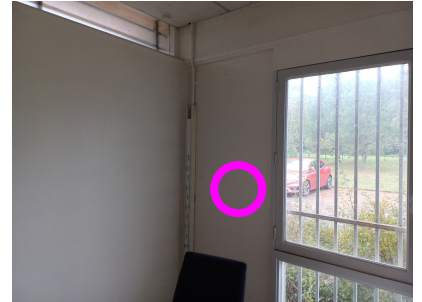
ZPSO P007

Pièce Rez de Chaussée (ST1) - Salle de Reunion

Résultat Présence d'amiante

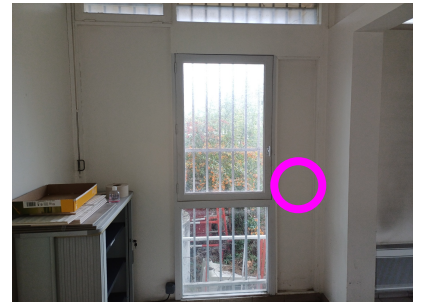
ZPSO P007

Pièce Rez de Chaussée (ST1) - Salle de Reunion

Résultat Présence d'amiante

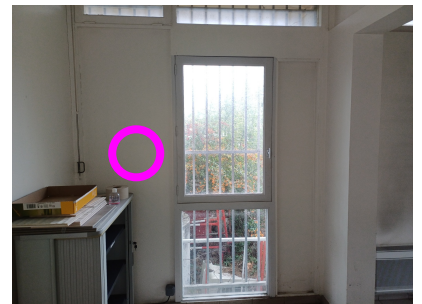
Date 8 octobre 2024

Résultat Présence d'amiante

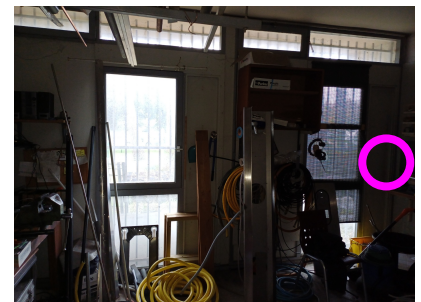
Date 8 octobre 2024

Résultat Présence d'amiante

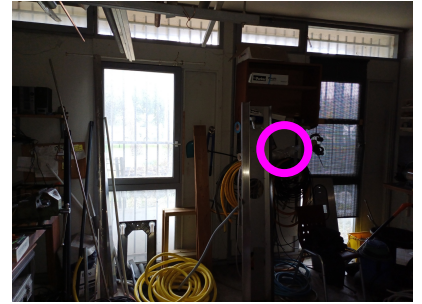
Date 8 octobre 2024

Résultat Présence d'amiante

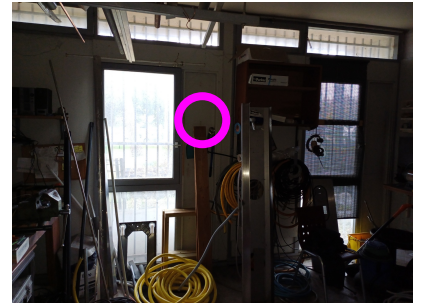
Date 8 octobre 2024

Résultat Présence d'amiante

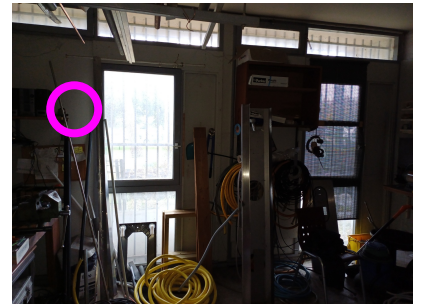
Date 8 octobre 2024

Résultat Présence d'amiante

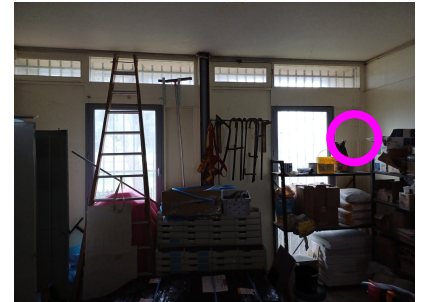
Date 8 octobre 2024

Résultat Présence d'amiante

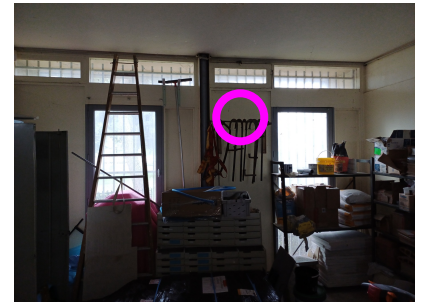
Date 8 octobre 2024

Résultat Présence d'amiante

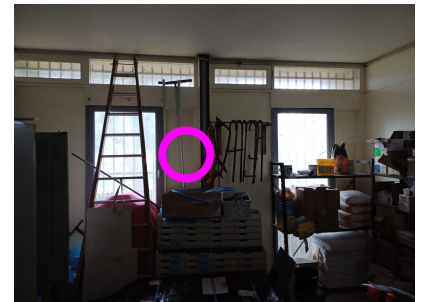
Date 8 octobre 2024

Résultat Présence d'amiante

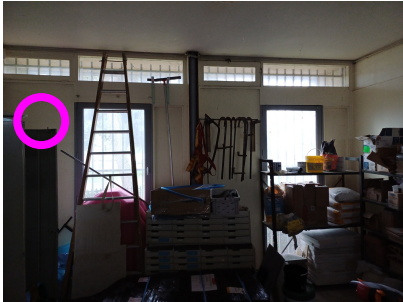
Date 8 octobre 2024

Résultat Présence d’amiante
