**Rapport de mission de repérage des matériaux et produits  
contenant de l'amiante à intégrer au Dossier Technique Amiante**

**Dates de la visite :** 13/02/2018

**Immeuble bâti objet du repérage :**  
BAT G  
ROUTE D HAUT LIEU  
59440 AVESNES SUR HELPE

**Numéro d'affaire :** 7129018  
**Référence du rapport :** 7129018/S2.8.2.R  
**Rédigé le :** 28/05/2018  
**Opérateur de repérage :** Mohamed JEBBOURI  
**Date de la commande :** 05/02/2018

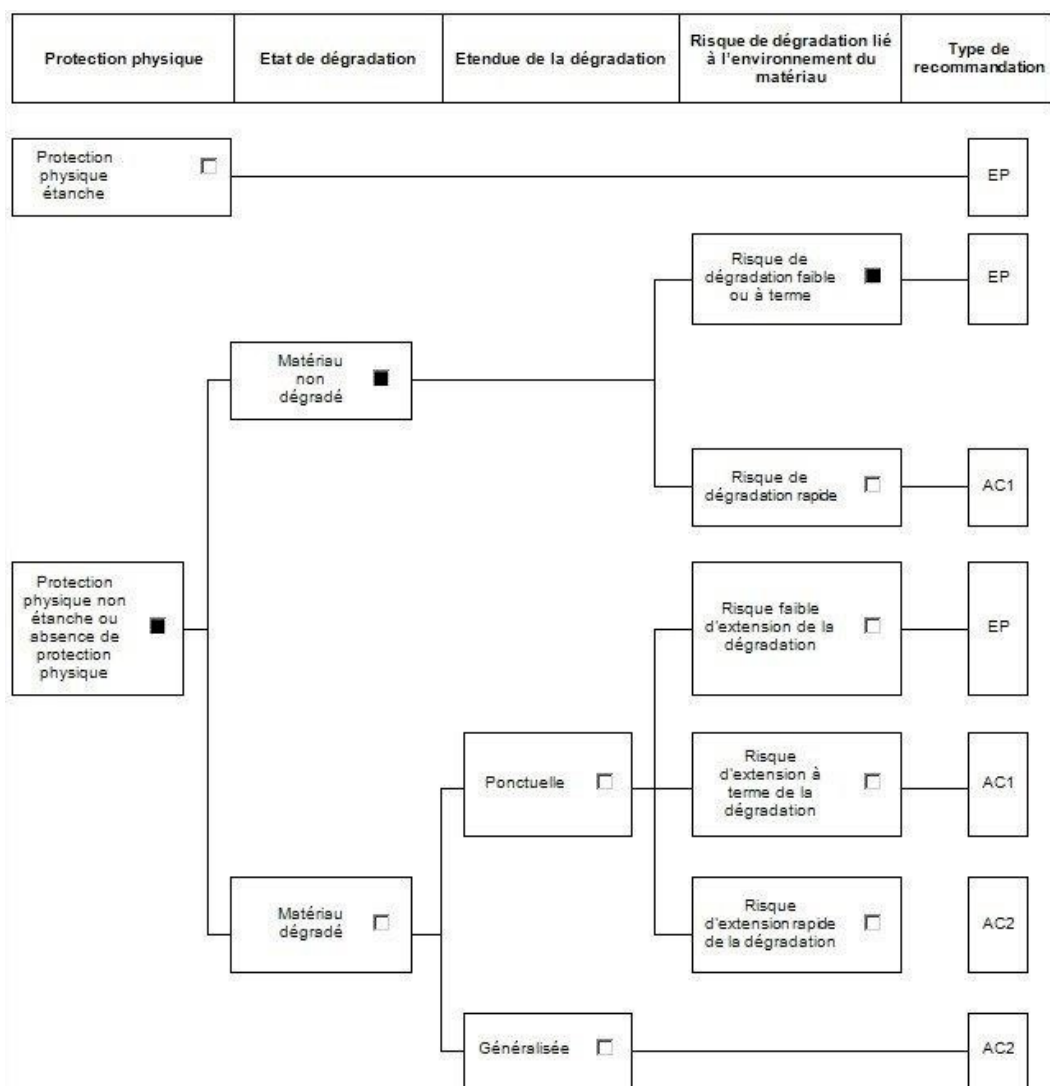
Grille d'évaluation de l'état de conservation de Plaque	
N° de dossier	7129018/S2/8
Date de l'évaluation	13/02/2018
Bâtiment	BAT G
Local ou zone homogène	R+1 / PLENUM
Destination déclarée du local	comble plenum

Résultat de la grille d'évaluation du Plaque	Conclusion : en fonction des résultats
Score EP	Evaluation périodique

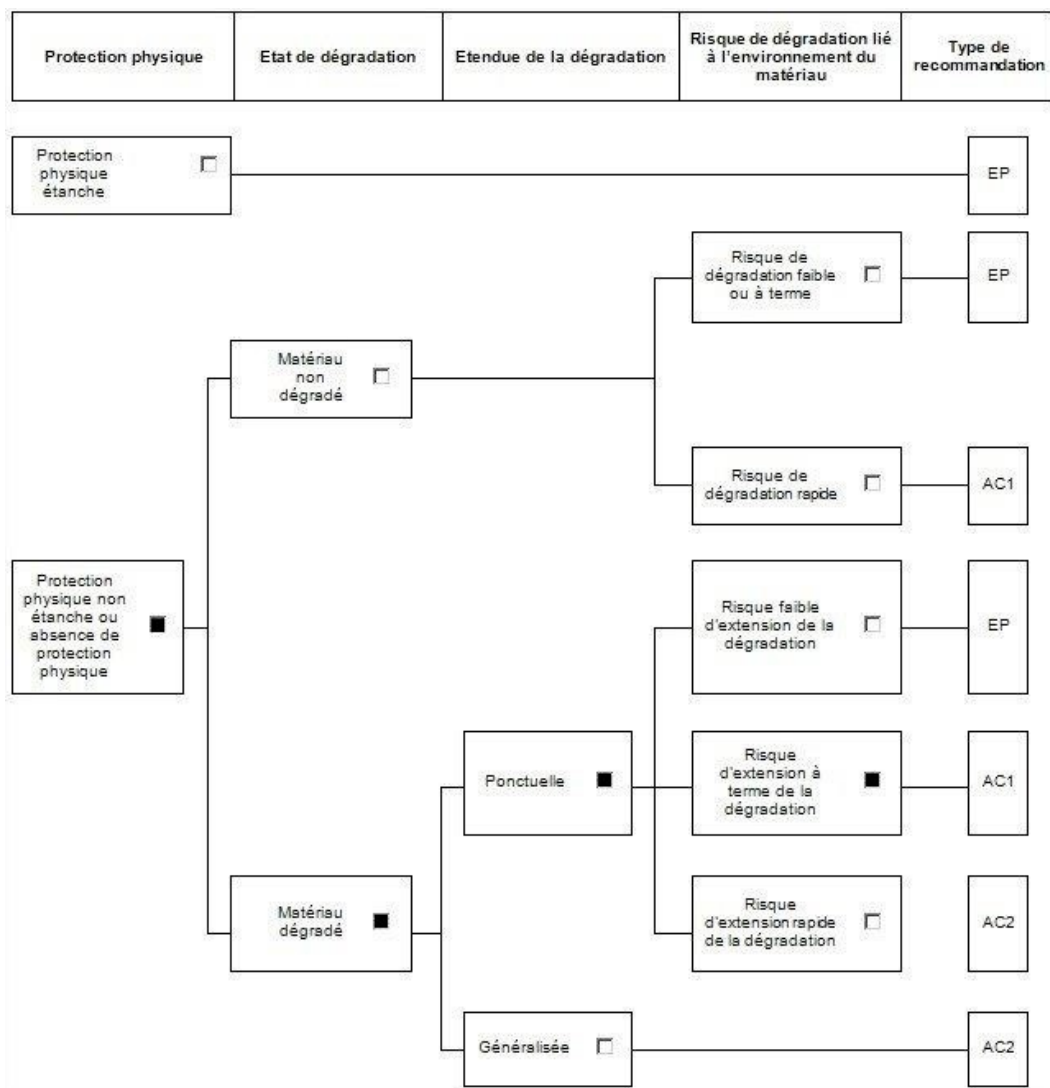
Grille d'évaluation de l'état de conservation de Dalle de sol	
N° de dossier	7129018/S2/8
Date de l'évaluation	13/02/2018
Bâtiment	BAT G
Local ou zone homogène	RDC / CIRCULATION ENTRE G ET H
Destination déclarée du local	CIRCULATION

Résultat de la grille d'évaluation du Dalle de sol	Conclusion : en fonction des résultats
Score AC1	Action corrective de premier niveau
