Rapport de mission de repérage des matériaux et produits contenant de l'amiante avant réalisation de travaux

Numéro de dossier : 14/LAG/0019

Date du repérage : 23/05/2014

Adresse	Rue : 23 Rue Docteur Paul Michelon Bât., escalier, niveau, appartement n°, lot n°: Toitures bâtiments B - C - K - N Code postal, ville : 42100 SAINT-ÉTIENNE
Périmètre de repérage : Zones de travaux définis avec le Maître d'Ouvrage

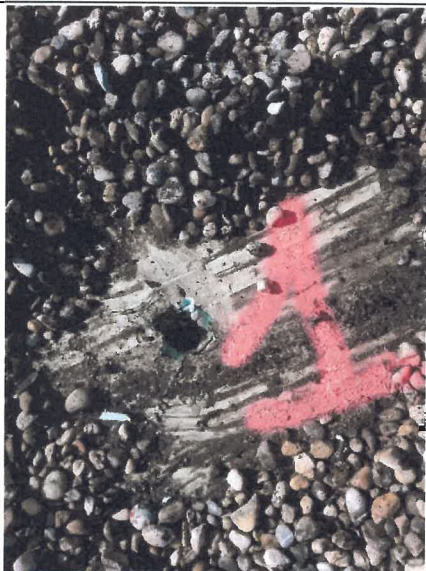
Photo n° Ph001

Localisation : Toiture - bâtiment K Nord

Partie d'ouvrage : Etanchéité Toiture

Description : Etanchéité Toiture

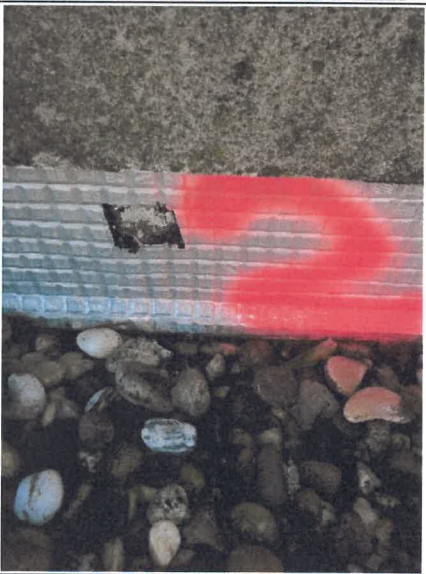
Photo n° Ph002

Localisation : Toiture - bâtiment K Nord

Partie d'ouvrage : Relevé Etanchéité toiture

Description : Relevé Etanchéité toiture

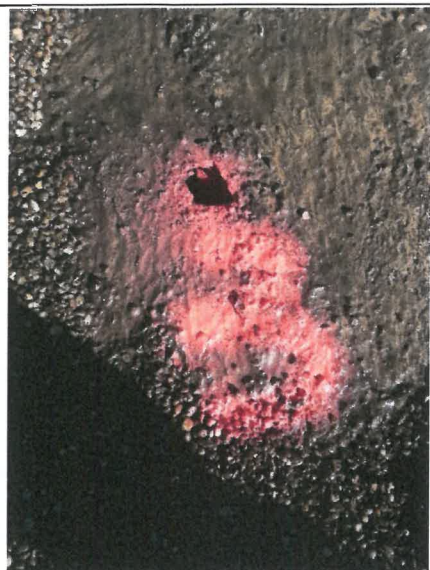
Photo n° Ph003

Localisation : Toiture - bâtiment K Sud

Partie d'ouvrage : Etanchéité Toiture

Description : Etanchéité Toiture

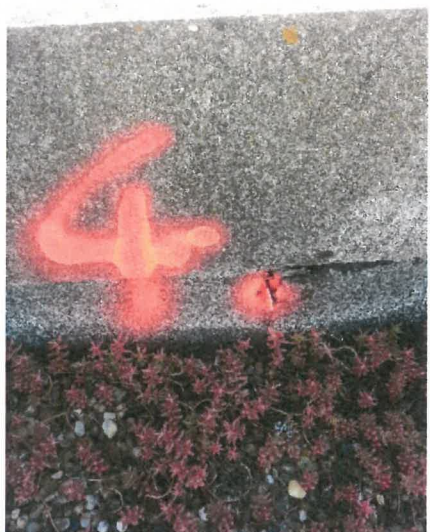
Photo n° Ph004

Localisation : Toiture - bâtiment K Sud

Partie d'ouvrage : Relevé Etanchéité toiture

Description : Relevé Etanchéité toiture

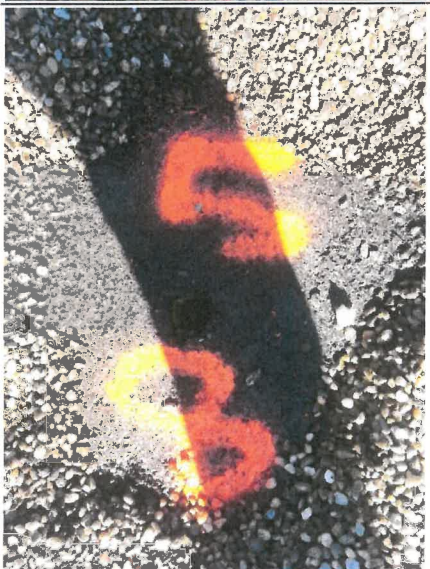
Photo n° Ph005

Localisation : Toiture - bâtiment N

Partie d'ouvrage : Etanchéité Toiture

Description : Etanchéité Toiture

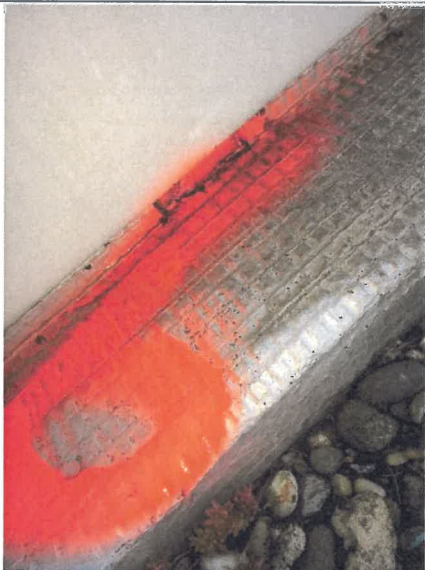
Photo n° Ph006

Localisation : Toiture - bâtiment N

Partie d'ouvrage : Relevé Etanchéité toiture

Description : Relevé Etanchéité toiture

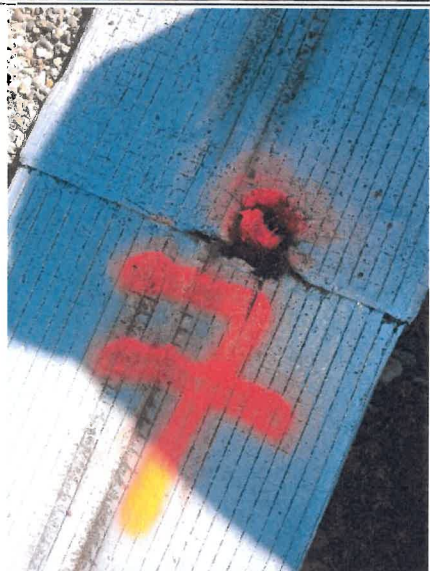
Photo n° Ph007

Localisation : Toiture - bâtiment N

Partie d'ouvrage : Joint Dilatation

Description : Joint Dilatation

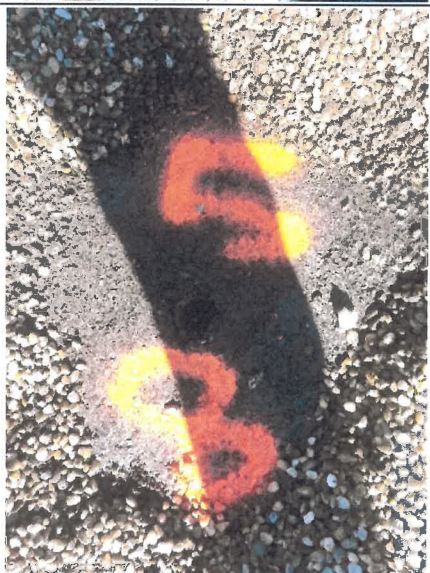
Photo n° Ph008

Localisation : Toiture - bâtiment N

Partie d'ouvrage : Etanchéité Toiture Sous Couche

Description : Etanchéité Toiture Sous Couche

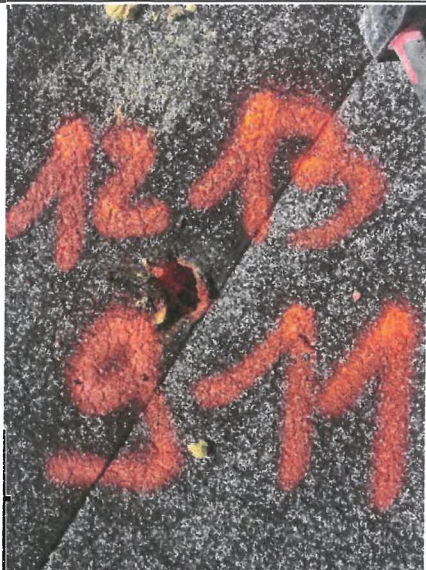
Photo n° Ph009

Localisation : Toiture - bâtiment N

Partie d'ouvrage : Etanchéité Toiture

Description : Etanchéité Toiture

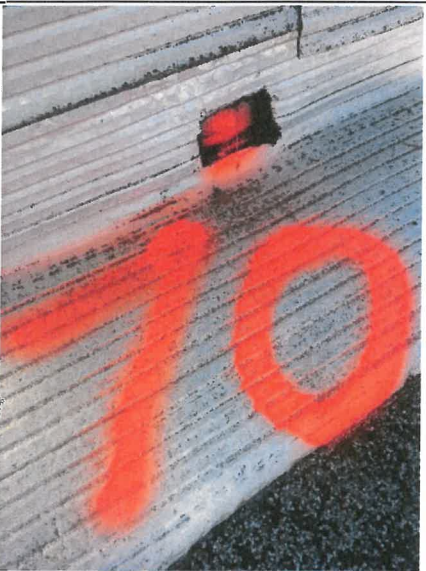
Photo n° Ph010

Localisation : Toiture - bâtiment N

Partie d'ouvrage : Relevé Etanchéité toiture

Description : Relevé Etanchéité toiture

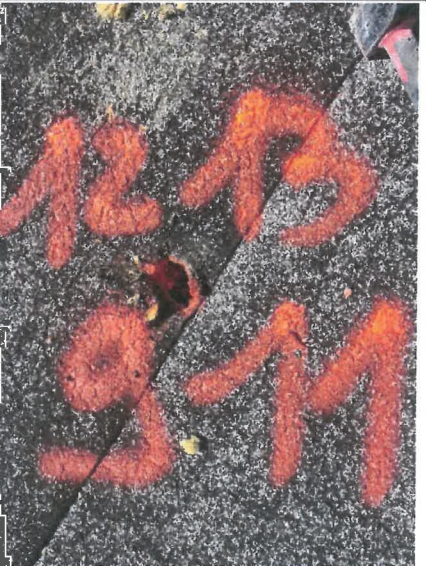
Photo n° Ph011

Localisation : Toiture - bâtiment N

Partie d'ouvrage : Isolant Toiture sous couche

Description : Isolant Toiture sous couche

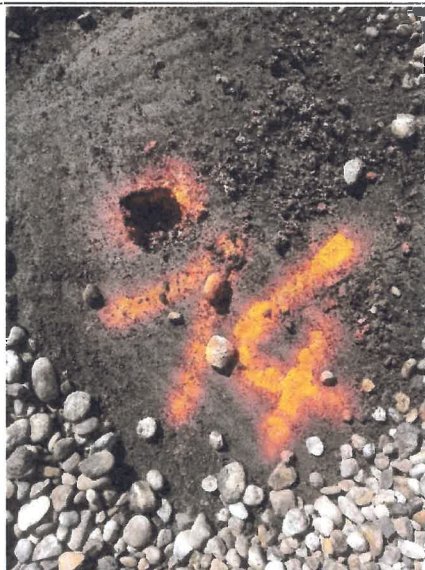
Photo n° Ph014

Localisation : Toiture - bâtiment B

Partie d'ouvrage : Etanchéité Toiture

Description : Etanchéité Toiture

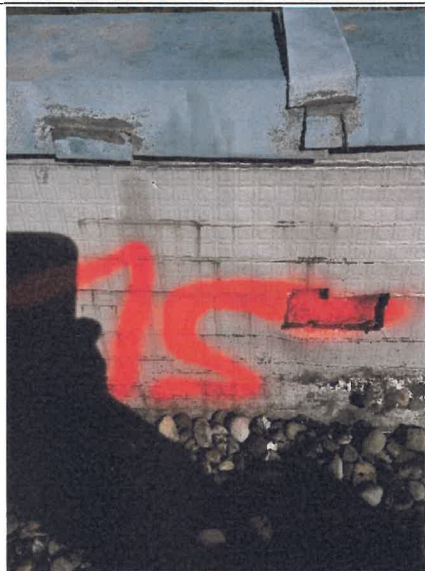
Photo n° Ph015

Localisation : Toiture - bâtiment B

Partie d'ouvrage : Joint Dilatation

Description : Joint Dilatation

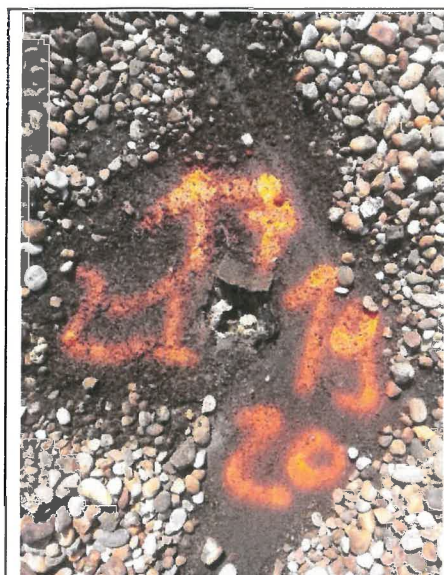
Photo n° Ph017
Localisation : Toiture - bâtiment C
Ouvrage : Toiture, terrasse et étanchéité - Complexe d'étanchéité pour toiture
Partie d'ouvrage : Etanchéité Toiture
Description : Etanchéité Toiture

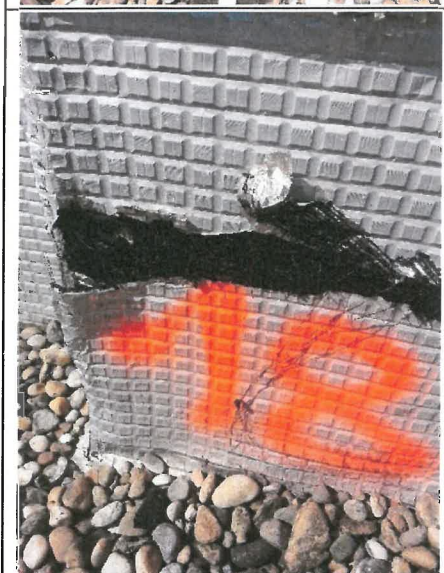
Photo n° Ph018
Localisation : Toiture - bâtiment C
Ouvrage : Toiture, terrasse et étanchéité - Complexe d'étanchéité pour toiture
Partie d'ouvrage : Relevé Etanchéité
Description : Relevé Etanchéité

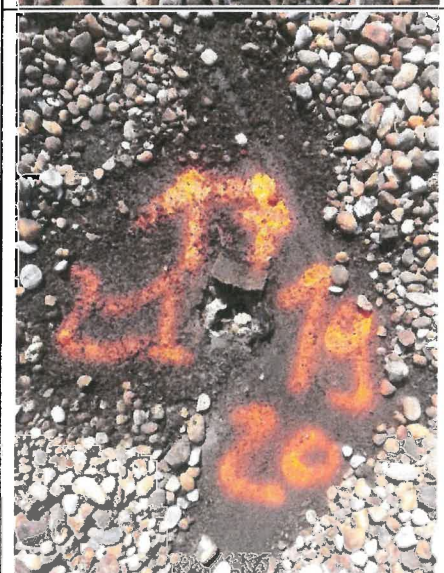
Photo n° Ph019
Localisation : Toiture - bâtiment C
Ouvrage : Toiture, terrasse et étanchéité - Complexe d'étanchéité pour toiture
Partie d'ouvrage : Isolant Toiture
Description : Isolant Toiture

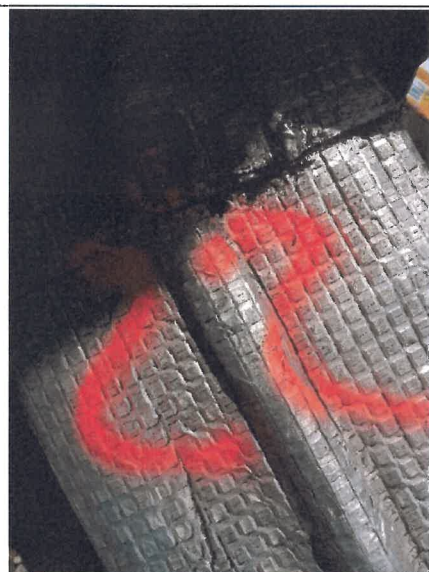
Photo n° Ph022

Localisation : Toiture - bâtiment C

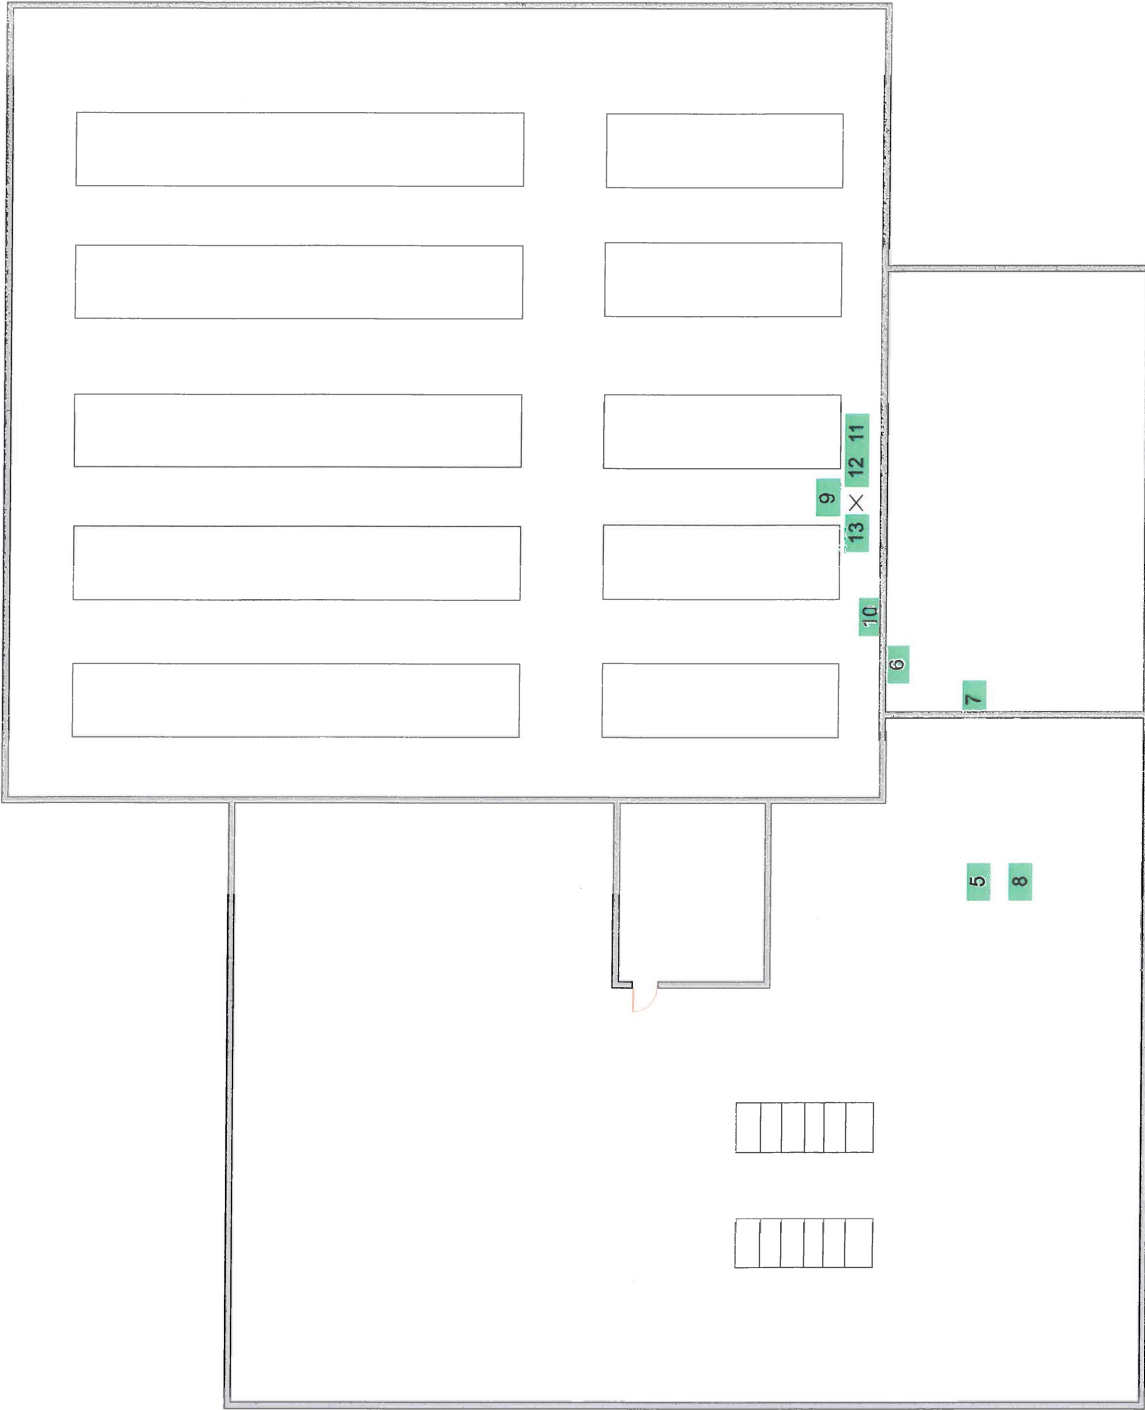
NIVEAU TOITURE
BÂTIMENT N

Prélèvements avec présence d'amiante
