La Garde, le 30 juillet 2024

Affaire n° 351

**DIAGNOSTICSTRUCTUREL DE LA DIGUE NAPIAS (POSTE 6) DE L'HOPITAL
SAN SALVADOR – HYERES**

RAPPORT DE DIAGNOSTIC

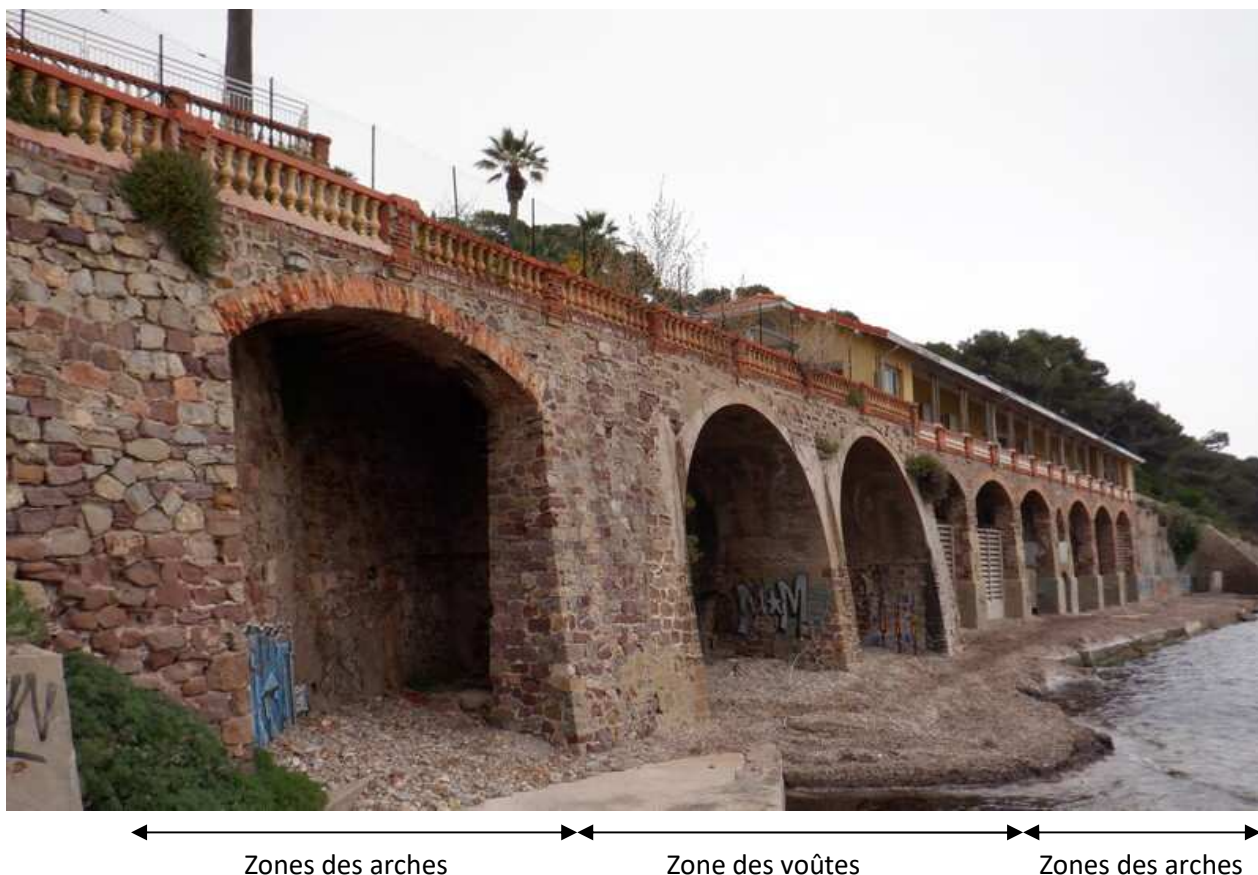
La structure comporte principalement des arches en briques et ponctuellement deux voûtes en béton armé. Les différentes zones de la structure sont explicitées sur la photographie ci-dessous :
