Affaire n° 351

**DIAGNOSTIC STRUCTUREL BATIMENT BROCA (POSTE 5) DE L'HOPITAL SAN
SALVADOUR- HYERES**

RAPPORT DE DIAGNOSTIC

Le présent rapport est relatif au bâtiment BROCA de l'hôpital San Salvador se trouvant sur la commune d'Hyères dans le Var (83).

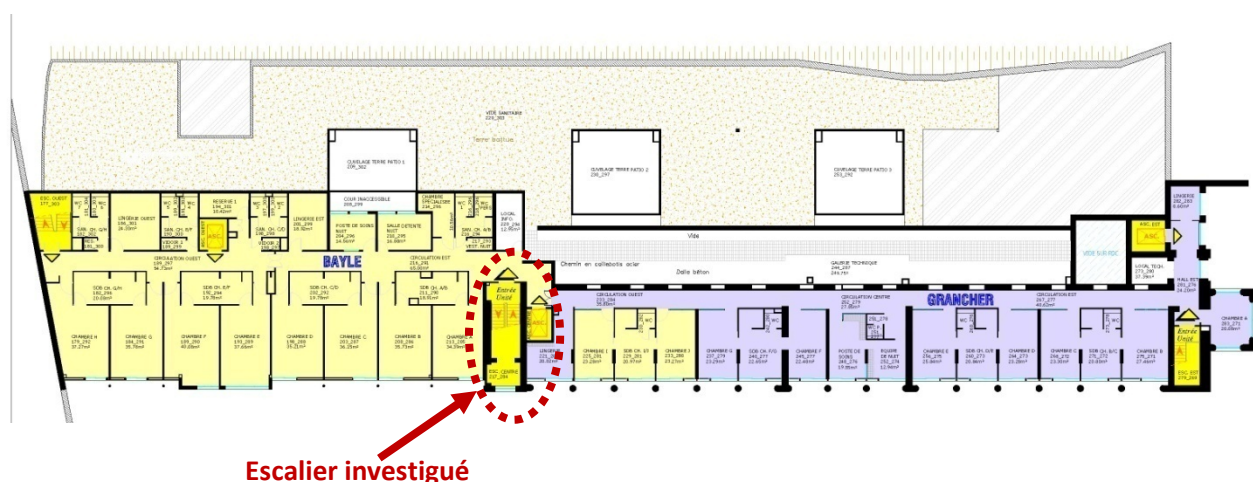
L'escalier investigué est repéré sur l'extrait de plan ci-dessous :

L'escalier objet des présentes interrogations s'avère être un escalier béton armé qui a sans nul doute été construit lors des travaux de réhabilitation du bâtiment. Cet escalier est repris par les épais et originels voiles de pierres maçonnées.

Cet escalier présente une fissuration horizontale à sa jonction avec les épais voiles de pierres maçonnées. Cette fissuration est plus prononcée le long de la paillasse qui n'est pas reprise par les voiles de pierres maçonnées que le long des paliers qui portent très certainement sur ces épais voiles de pierres maçonnées. Elle a fait l'objet d'un premier suivi à l'aide de taquets de plâtre. Certains de ces taquets ont refissuré tandis que d'autres sont restés intègres.

Cette fissuration est la probable résultante d'un léger tassement différentiel entre l'escalier béton et les épais voiles originels de pierres maçonnés. En effet, ces éléments construits à des époques distinctes sont sans nul doute fondés différemment et avec le temps auraient ainsi tendance à bouger différemment. A ce stade, elle n'apparaît toutefois pas remettre en jeu la tenue structurale de l'escalier.

Concernant l'escalier intérieur nous préconisons à ce stade de prévoir le suivi de ses principales fissures via la pose de Jauges Saugnac®. Ce suivi devra durer une année au moins et devra comporter des relevés trimestriels.
