Hôpital San Salvador
4312 Route de l'Almanarre
BP 30080
83407 HYERES CEDEX

Affaire n° 351

**DIAGNOSTIC STRUCTUREL DES FAÇADES ET BALCONS DU BATIMENT HOTEL (POSTE 2)
DE L'HOPITAL SAN SALVADOR- HYERES**

RAPPORT DE DIAGNOSTIC

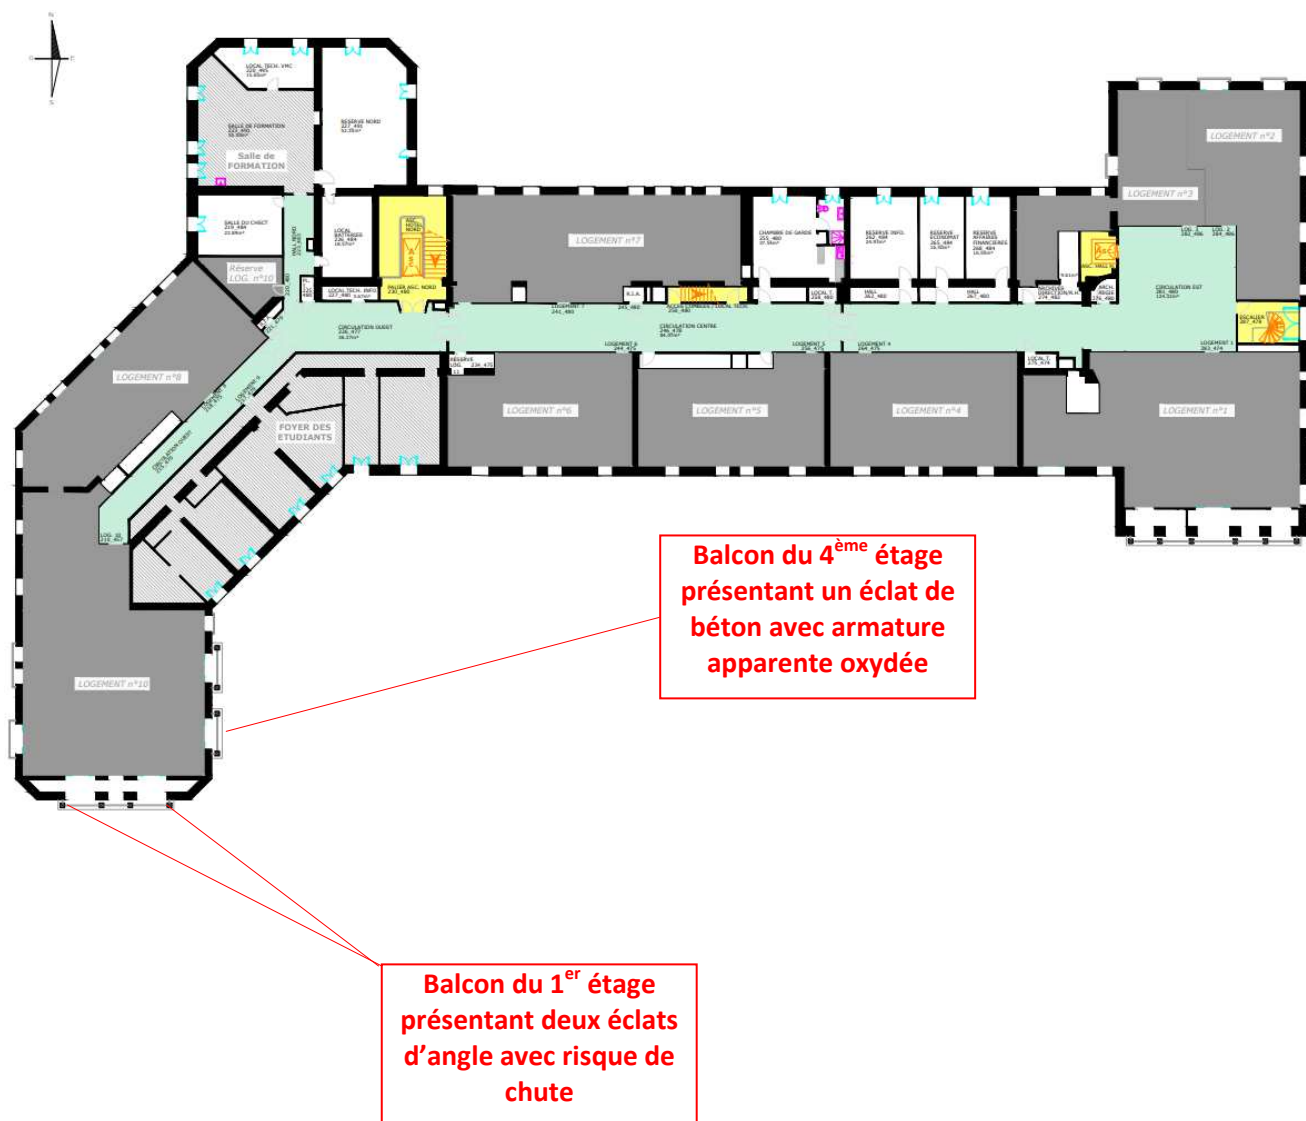
Les principaux défauts observés sont localisés sur l'extrait de plan ci-dessous :
(Plan du 4^{ème} étage du bâtiment HÔTEL de l'hôpital San Salvador)

- Hormis la façade Sud plus récemment ravalée, les façades présentent un écaillage de la peinture généralisé ainsi que des zones de décollement d'enduit,
- La plupart des balcons présentent des fines fissures transversales ainsi que des traces de coulure sèche sur la retombée de l'encorbellement.

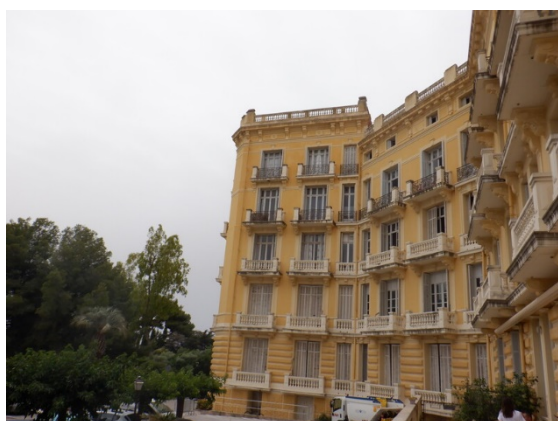
Nous observons un balcon présentant un éclat avec une armature apparente oxydée.

Ce balcon se trouve dans la partie PARROT du bâtiment HOTEL de l'hôpital au quatrième étage, sur la façade EST.

Nous nous sommes donc rendus au troisième étage afin d'obtenir une meilleure vue sur celui-ci. Il s'avère que la poutrelle métal est corrodée avec une perte de matière très faible.

Ainsi, il nous apparaît que la corrosion de la poutrelle est sans nul doute la conséquence de l'agressivité du milieu dans lequel elle se trouve. Effectivement, le bâtiment se trouvant à proximité de la mer est sujet aux embruns amenant des chlorures. Un enrobage trop faible de la poutrelle métallique a également participé à l'apparition de cette pathologie.

Vue générale de la façade EST

Il conviendra également de traiter le balcon du quatrième étage Sud présentant une poutrelle apparente corrodée. Ce traitement consistera en une purge soignée de la zone d'éclat avec un brossage vigoureux visant à éliminer tous les oxydes de la poutrelle suivi d'une passivation puis un ragréage.

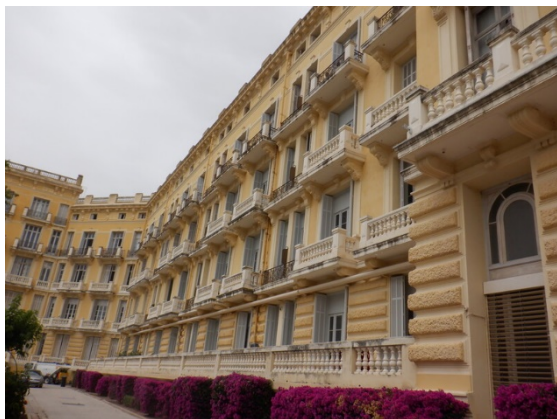
Les façades sont en bon état général, quelques zones de décollement d'enduit sont à noter ainsi qu'un vieillissement généralisé de la peinture avec des zones ponctuelles d'écaillage. Un balcon du rez-de-chaussée de la façade Nord est toutefois à reprendre.

*Vue générale de la façade SUD*

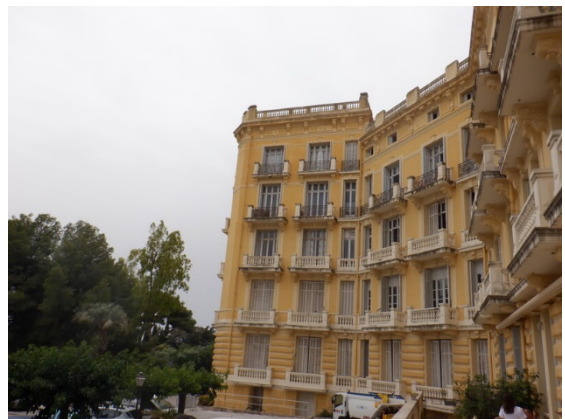
*Vue générale de la façade OUEST (côté PARROT)*

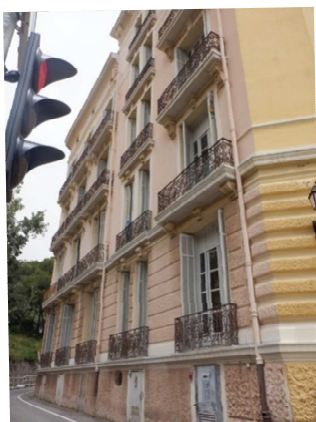
*Vue générale de la façade EST*

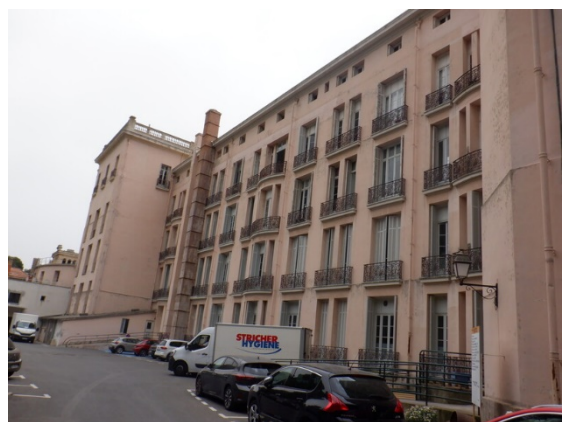
*Vue générale de la façade NORD*

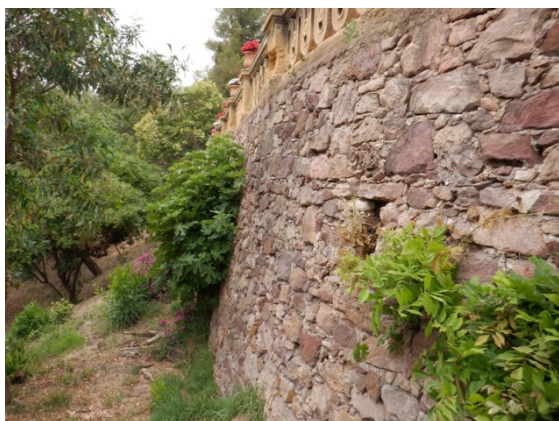
En premier lieu, nous remarquons des zones ponctuelles de différences altimétriques avec fractures des pierres de couronnement supérieur. Celles-ci sont expliquées par la présence de végétation (arbuste) prenant place entre la partie supérieure du mur et les pierres de couronnement inférieures.

D'une manière générale, l'ouvrage est colonisé par une végétation (en particulier de vigoureux figuiers).

Vue générale du mur de soutènement
