## Rapport de mission de repérage des matériaux et produits contenant de l'amiante avant démolition

GAM FAA'A - ZAP - Bâtiment 014

2109JT200SP21D087 - GAM  
FAA'A - Bâtiment 14

JT200/21/2782

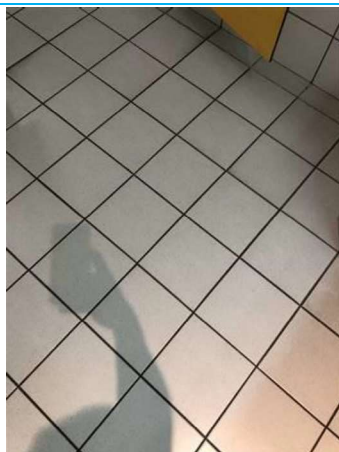
Matériaux : ZPSO-001  
Prélèvement : 01

Description : Carrelage 20x20 blanc tacheté/Colle de carrelage  
Localisation : BAT14/RDC - 013  
Résultat : Absence d'amiante

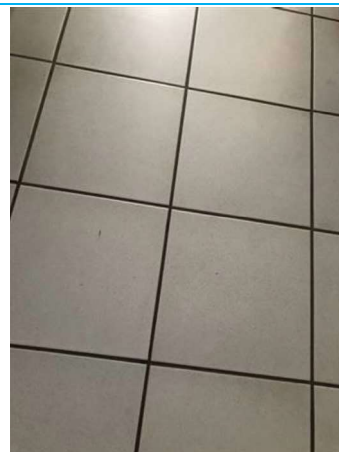
Matériaux : ZPSO-001  
Prélèvement : 14

Description : Carrelage 20x20 blanc tacheté/Colle de carrelage  
Localisation : BAT14/RDC - 015  
Résultat : Absence d'amiante

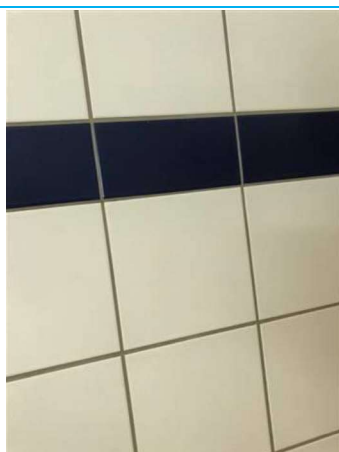
Matériaux : ZPSO-002  
Prélèvement : 02

Description : Faïence blanc 20x20 liseré bleu/Colle de faïence  
Localisation : BAT14/RDC - 013  
Résultat : Absence d'amiante

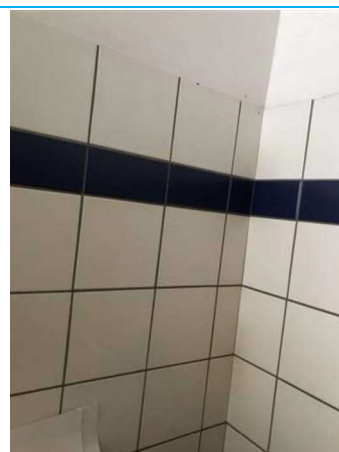
Matériaux : ZPSO-002  
Prélèvement : 16

Description : Faïence blanc 20x20 liseré bleu/Colle de faïence  
Localisation : BAT14/RDC - 015  
Résultat : Absence d'amiante

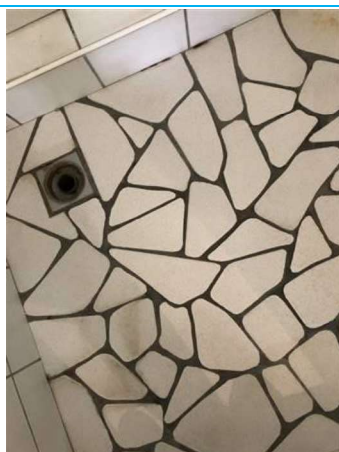
Matériaux : ZPSO-003  
Prélèvement : 03

Description : Carrelage blanc forme diverse (douche)/Colle de carrelage  
Localisation : BAT14/RDC - 013  
Résultat : Absence d'amiante

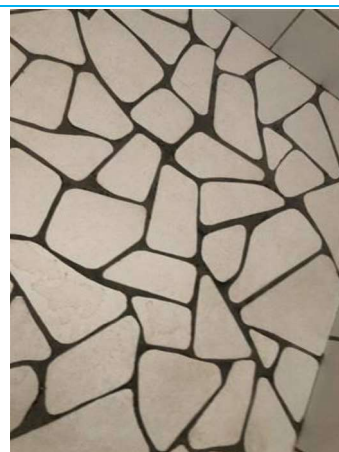
Matériaux : ZPSO-003  
Prélèvement : 15

Description : Carrelage blanc forme diverse (douche)/Colle de carrelage  
Localisation : BAT14/RDC - 015  
Résultat : Absence d'amiante

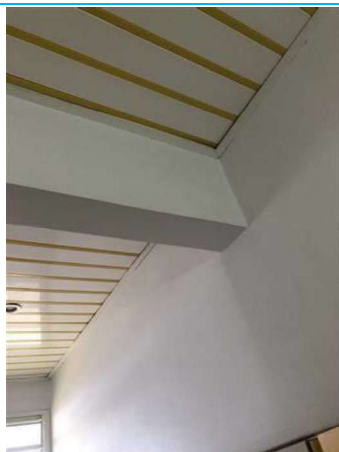
Matériaux : ZPSO-004  
Prélèvement : 04  
Description : Peinture blanche/Enduit  
Localisation : BAT14/RDC - 013  
Résultat : Absence d'amiante

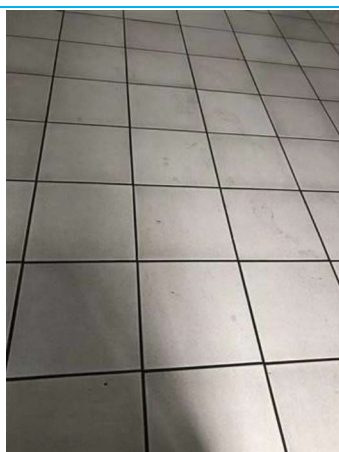
Matériaux : ZPSO-005  
Prélèvement : 06  
Description : Carrelage beige 30x30/Colle de carrelage  
Localisation : BAT14/RDC - 012  
Résultat : Absence d'amiante

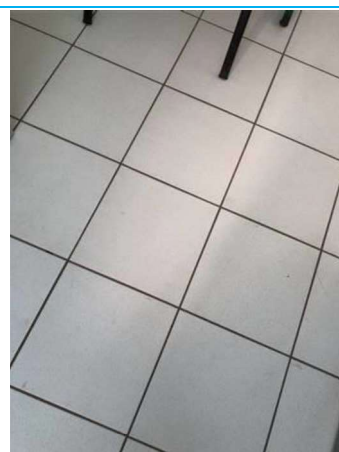
Matériaux : ZPSO-005  
Prélèvement : 22  
Description : Carrelage beige 30x30/Colle de carrelage  
Localisation : BAT14/RDC - 020  
Résultat : Absence d'amiante

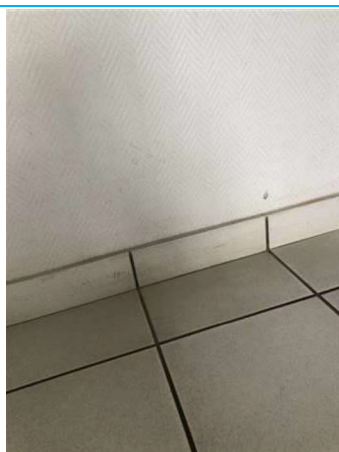
Matériaux : ZPSO-006  
Prélèvement : 07  
Description : Plinthe beige 30x10/Colle de carrelage  
Localisation : BAT14/RDC - 012  
Résultat : Absence d'amiante

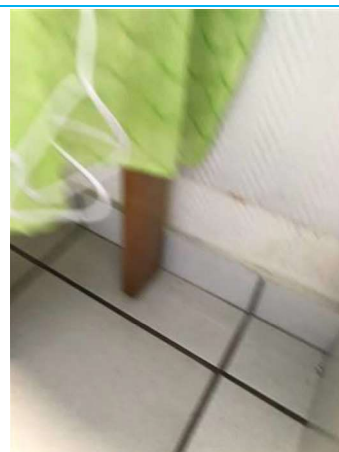
Matériaux : ZPSO-006  
Prélèvement : 21  
Description : Plinthe beige 30x10/Colle de carrelage  
Localisation : BAT14/RDC - 014  
Résultat : Absence d'amiante

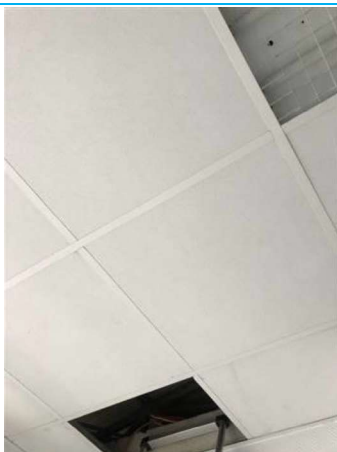
Matériaux : ZPSO-007  
Prélèvement : 08  
Description : Plaques 60x60 blanc  
Localisation : BAT14/RDC - 012  
Résultat : Absence d'amiante

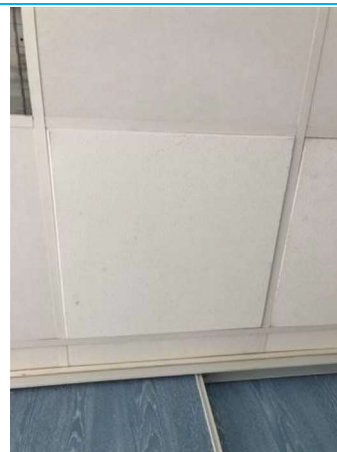
Matériaux : ZPSO-008  
Prélèvement : 09  
Description : Plaques 60x60 blanc tacheté  
Localisation : BAT14/RDC - 012  
Résultat : Absence d'amiante

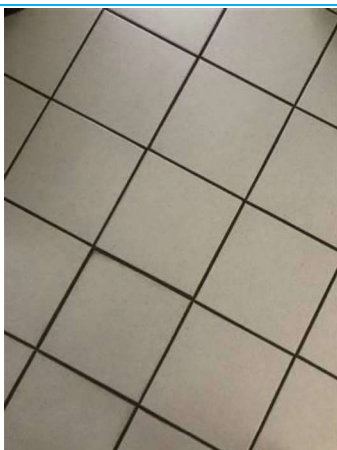
Matériaux : ZPSO-010  
Prélèvement : 11  
Description : Carrelage beige 30x30/Colle de carrelage  
Localisation : BAT14/RDC - 009  
Résultat : Absence d'amiante

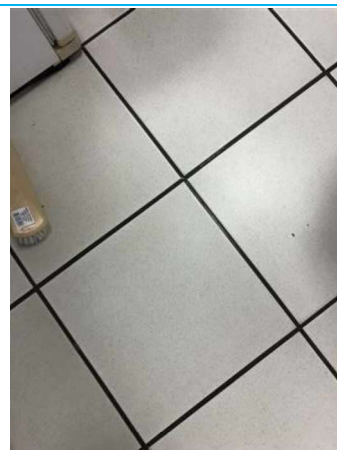
Matériaux : ZPSO-010  
Prélèvement : 13  
Description : Carrelage beige 30x30/Colle de carrelage  
Localisation : BAT14/RDC - 001  
Résultat : Absence d'amiante

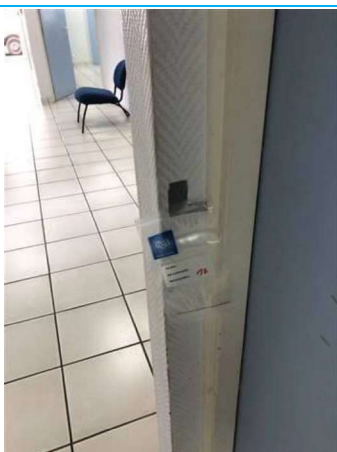
Matériaux : ZPSO-011  
Prélèvement : 12  
Description : Papier blanc motif/Enduit  
Localisation : BAT14/RDC - 022  
Résultat : Absence d'amiante

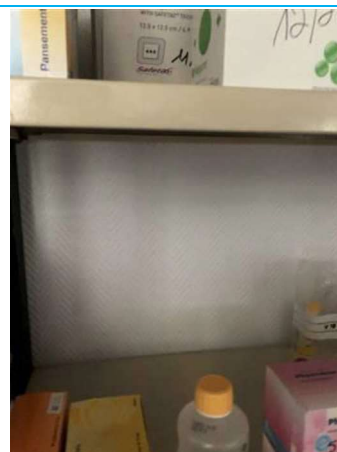
Matériaux : ZPSO-011  
Prélèvement : 19  
Description : Papier blanc motif/Enduit  
Localisation : BAT14/RDC - 009  
Résultat : Absence d'amiante

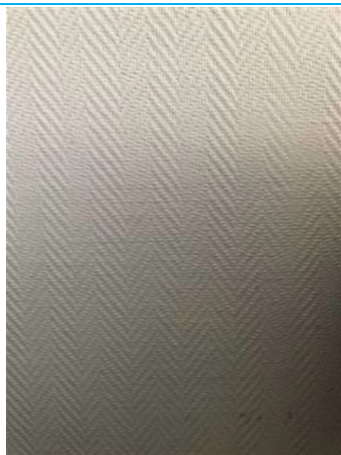
Matériaux : ZPSO-011  
Prélèvement : 18  
Description : Papier blanc motif/Enduit  
Localisation : BAT14/RDC - 004  
Résultat : Absence d'amiante

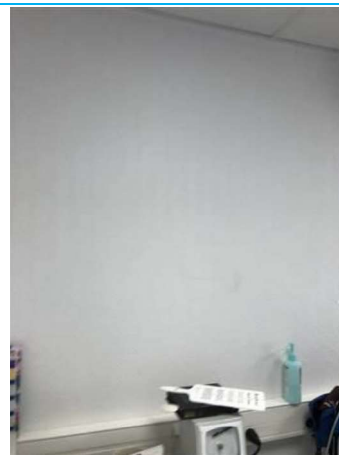
Matériaux : ZPSO-011  
Prélèvement : 17  
Description : Papier blanc motif/Enduit  
Localisation : BAT14/RDC - 001  
Résultat : Absence d'amiante

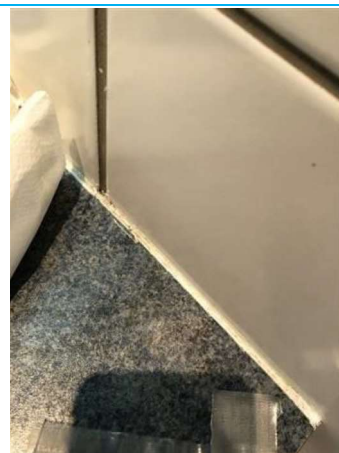
Matériaux : ZPSO-013  
Prélèvement : 24  
Description : Joint blanc  
Localisation : BAT14/RDC - 013  
Résultat : Absence d'amiante

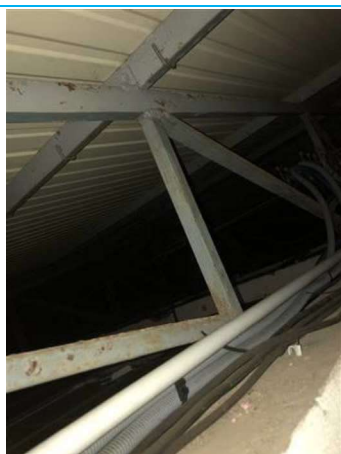
Matériaux : ZPSO-014  
Prélèvement : 23  
Description : Peinture grise  
Localisation : BAT14/RDC - 012  
Résultat : Absence d'amiante

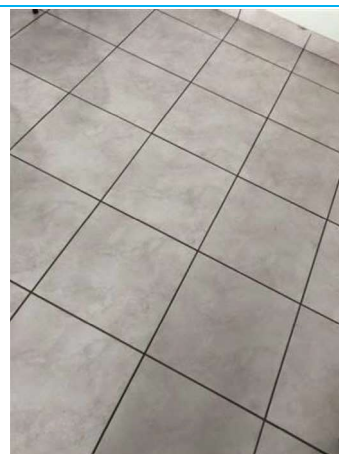
Matériaux : ZPSO-015  
Prélèvement : 25  
Description : Carrelage 60x60 beige/Colle de carrelage  
Localisation : BAT14/RDC - 017  
Résultat : Absence d'amiante

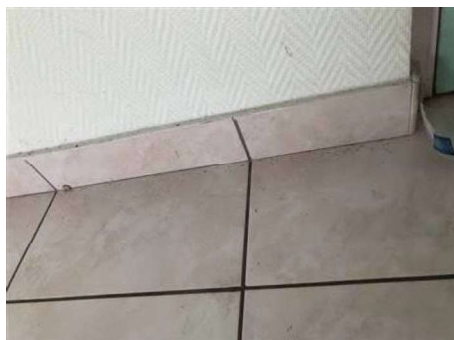
Matériaux : ZPSO-016  
Prélèvement : 26  
Description : Plinthe beige 60x10/Colle de carrelage  
Localisation : BAT14/RDC - 017  
Résultat : Absence d'amiante

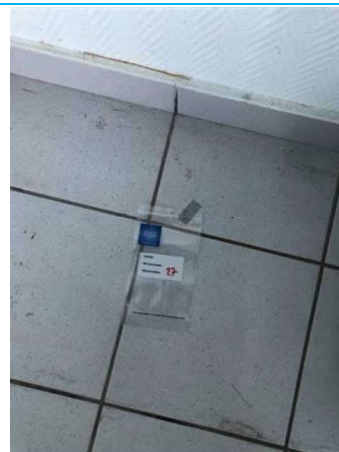
Matériaux : ZPSO-017  
Prélèvement : 27  
Description : Carrelage 30x30 gris tacheté/Colle de carrelage  
Localisation : BAT14/RDC - 018  
Résultat : Absence d'amiante

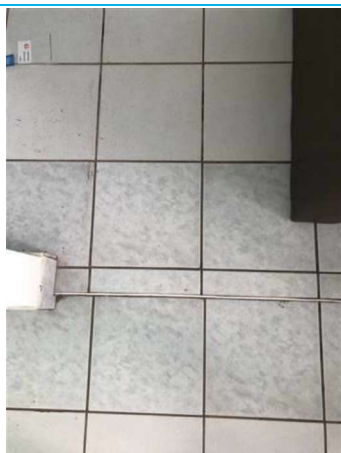
Matériaux : ZPSO-018  
Prélèvement : 28  
Description : Carrelage gris vague 30x30/Colle de carrelage  
Localisation : BAT14/RDC - 018  
Résultat : Absence d'amiante

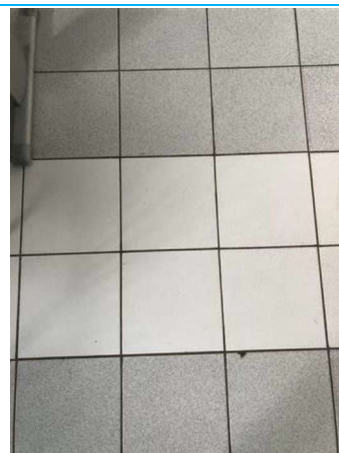
Matériaux : ZPSO-019  
Prélèvement : 29  
Description : Carrelage blanc 30x30/Colle de carrelage  
Localisation : BAT14/RDC - 016  
Résultat : Absence d'amiante

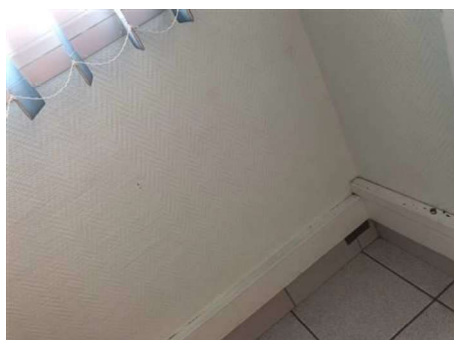
Matériaux : ZPSO-020  
Prélèvement : 30  
Description : Revêtement mural/Enduit  
Localisation : BAT14/RDC - 016  
Résultat : Absence d'amiante

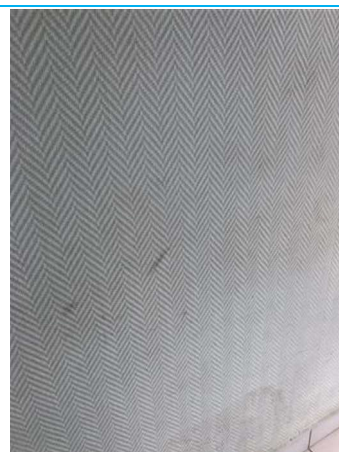
Matériaux : ZPSO-020  
Prélèvement : 31  
Description : Revêtement mural/Enduit  
Localisation : BAT14/RDC - 019  
Résultat : Absence d'amiante

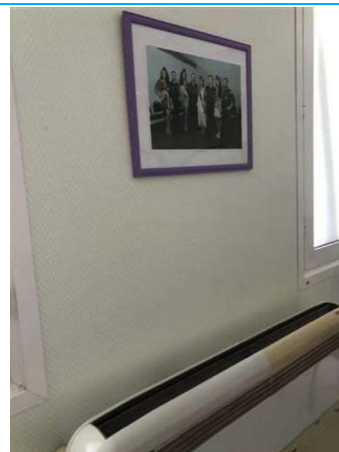
Matériaux : ZPSO-020  
Prélèvement : 33  
Description : Revêtement mural/Enduit  
Localisation : BAT14/RDC - 017  
Résultat : Absence d'amiante

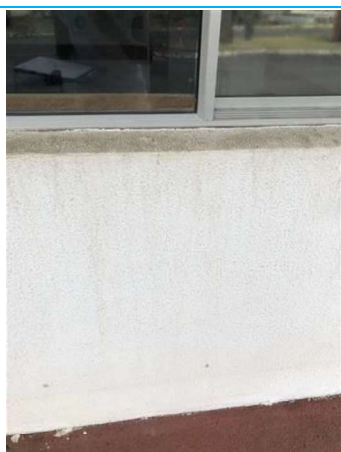
Matériaux : ZPSO-021  
Prélèvement : 34  
Description : Peinture blanche/Enduit  
Localisation : BAT14/RDC - Parties extérieures  
Résultat : Absence d'amiante

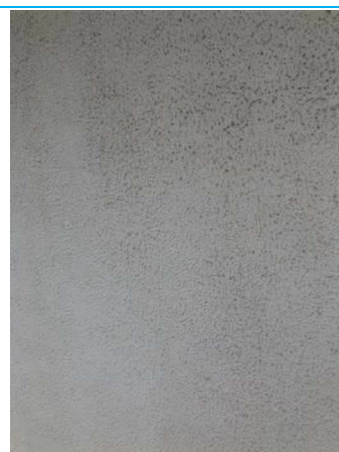
Matériaux : ZPSO-021  
Prélèvement : 35  
Description : Peinture blanche/Enduit  
Localisation : BAT14/RDC - Parties extérieures  
Résultat : Absence d'amiante

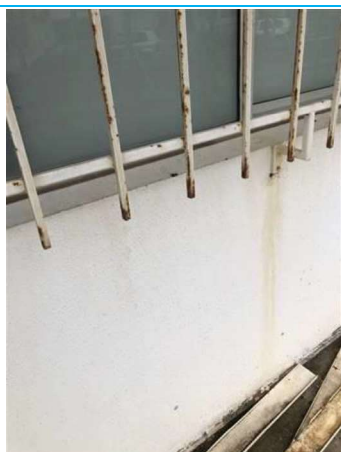
Matériaux : ZPSO-021  
Prélèvement : 36  
Description : Peinture blanche/Enduit  
Localisation : BAT14/RDC - Parties extérieures  
Résultat : Absence d'amiante

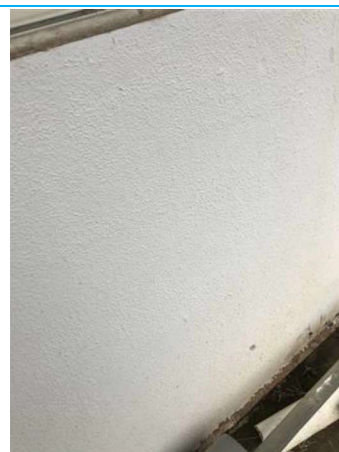
Matériaux : ZPSO-021  
Prélèvement : 37  
Description : Peinture blanche/Enduit  
Localisation : BAT14/RDC - Parties extérieures  
Résultat : Absence d'amiante

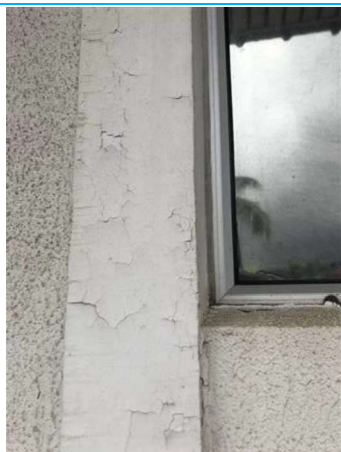
Matériaux : ZPSO-022  
Prélèvement : 38  
Description : Peinture sur béton  
Localisation : BAT14/RDC - Parties extérieures  
Résultat : Absence d'amiante

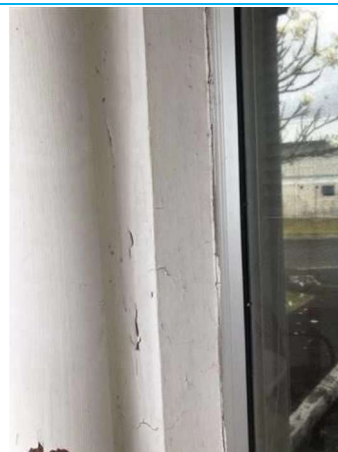
Matériaux : ZPSO-023  
Prélèvement : 39  
Description : Peinture blanche/Enduit lisse  
Localisation : BAT14/RDC - Parties extérieures  
Résultat : Absence d'amiante

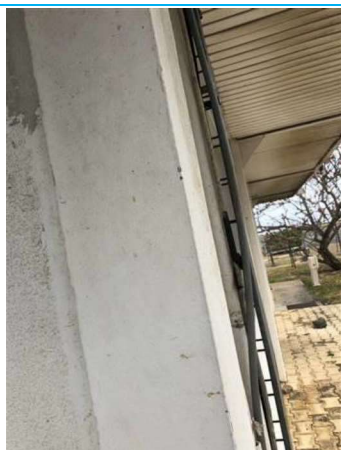
Matériaux : ZPSO-023  
Prélèvement : 40  
Description : Peinture blanche/Enduit lisse  
Localisation : BAT14/RDC - Parties extérieures  
Résultat : Absence d'amiante

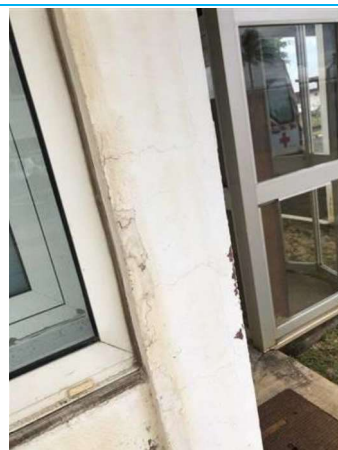
Matériaux : ZPSO-023  
Prélèvement : 41  
Description : Peinture blanche/Enduit lisse  
Localisation : BAT14/RDC - Parties extérieures  
Résultat : Absence d'amiante

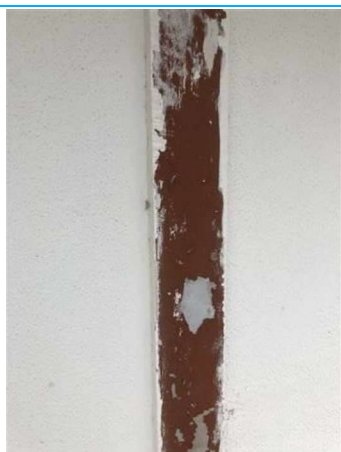
Matériaux : ZPSO-023  
Prélèvement : 42  
Description : Peinture blanche/Enduit lisse  
Localisation : BAT14/RDC - Parties extérieures  
Résultat : Absence d'amiante

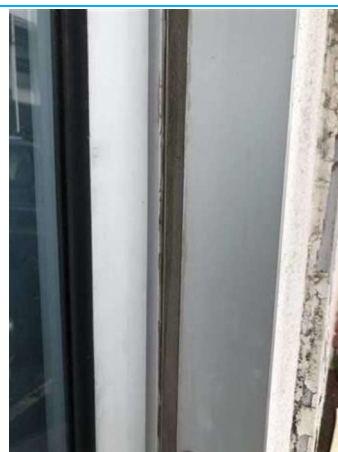
Matériaux : ZPSO-024  
Prélèvement : 43  
Description : Joint d'étanchéité entre menuiserie et structure  
Localisation : BAT14/RDC - Parties extérieures  
Résultat : Absence d'amiante

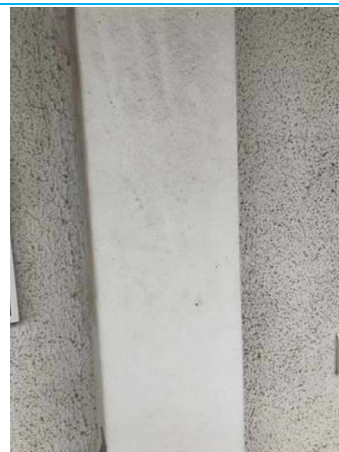
Matériaux : ZPSO-026

Description : Peinture blanche sur poteaux métallique

Localisation : BAT14/RDC - Parties extérieures

Résultat : Absence d'amiante

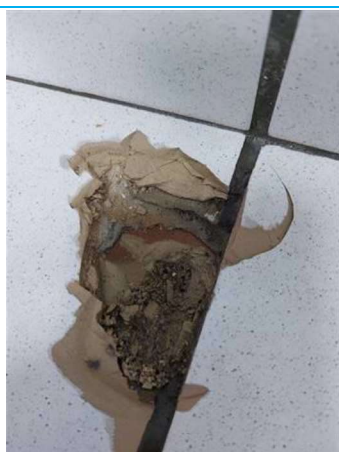
Matériaux : ZPSO-027

Description : Colle de carrelage

Localisation : BAT14/RDC - 002

Résultat : Absence d'amiante

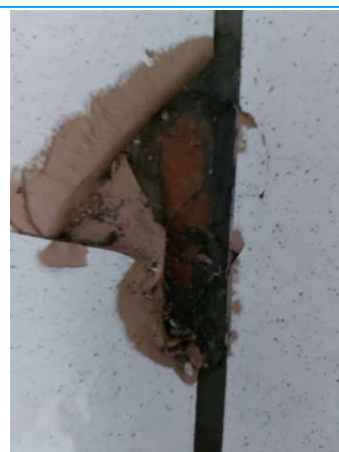
Matériaux : ZPSO-027

Description : Colle de carrelage

Localisation : BAT14/RDC - 009

Résultat : Absence d'amiante

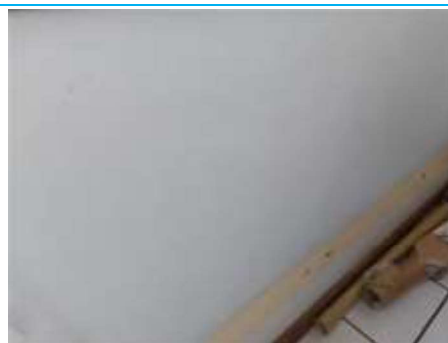
Matériaux : ZPSO-002  
Prélèvement : P004  
Description : Enduit à base de plâtre lissé + peinture (bleu)  
Localisation : R+1 - 003  
Résultat : Absence d'amiante

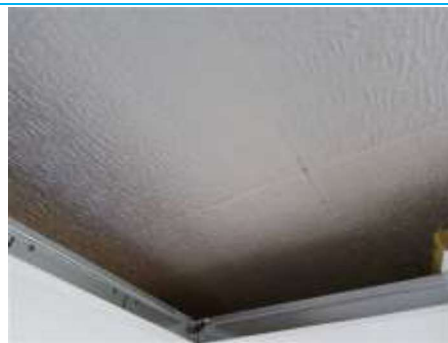
Matériaux : ZPSO-005  
Prélèvement : P008  
Description : Panneaux bois + enduit taloché  
Localisation : R+1 - 003  
Résultat : Absence d'amiante

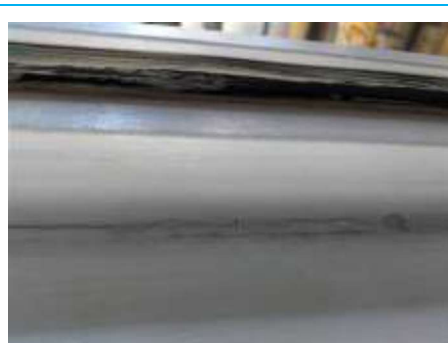
Matériaux : ZPSO-007  
Prélèvement : P010  
Description : Joint d'étanchéité entre menuiserie et structure  
Localisation : R+1 - 003  
Résultat : Absence d'amiante

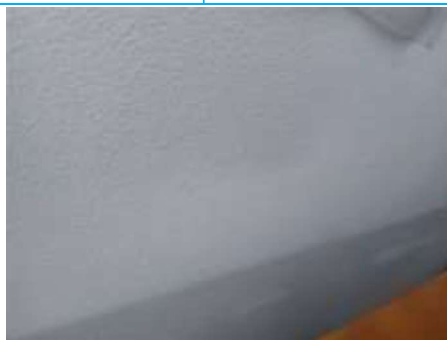
Matériaux : ZPSO-008  
Prélèvement : P012  
Description : Enduit à base de plâtre lissé + peinture (blanc)  
Localisation : R+1 - 007  
Résultat : **Présence d'amiante**

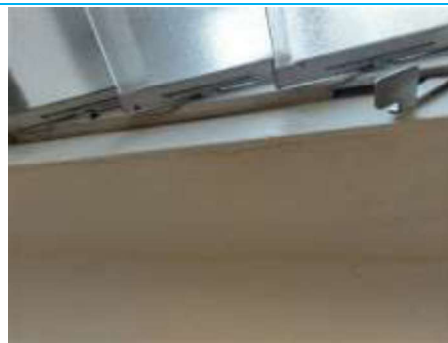
Matériaux : ZPSO-014  
Prélèvement : P020  
Description : Enduit à base de plâtre lissé + peinture (blanc)  
Localisation : R+1 - 005  
Résultat : **Présence d'amiante**

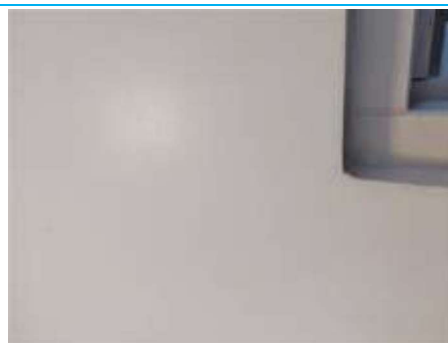
Matériaux : ZPSO-015  
Prélèvement : P022  
Description : Enduit à base de plâtre lissé + peinture (blanc)  
Localisation : R+1 - 005  
Résultat : Absence d'amiante

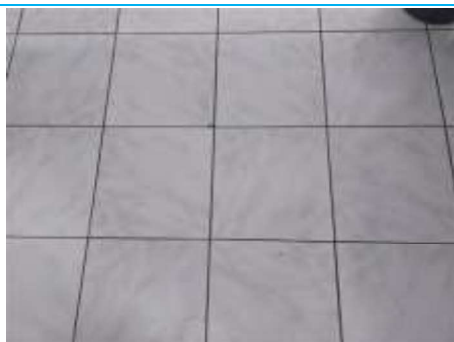
Matériaux : ZPSO-016  
Prélèvement : P023  
Description : Colle de carrelage 30x30 (blanc)  
Localisation : R+1 - 009  
Résultat : Absence d'amiante

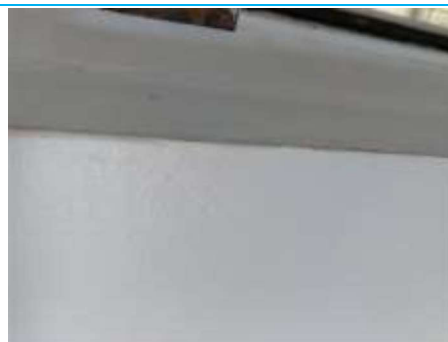
Matériaux : ZPSO-003  
Prélèvement : P024  
Description : Enduit à base de plâtre lissé + peinture (blanc)  
Localisation : R+1 - 009  
Résultat : Absence d'amiante

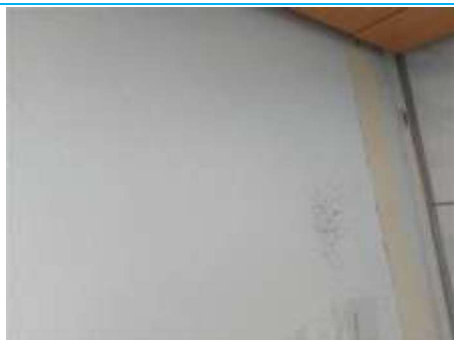
Matériaux : ZPSO-003  
Prélèvement : P025  
Description : Enduit à base de plâtre lissé + peinture (blanc)  
Localisation : R+1 - 009  
Résultat : Absence d'amiante

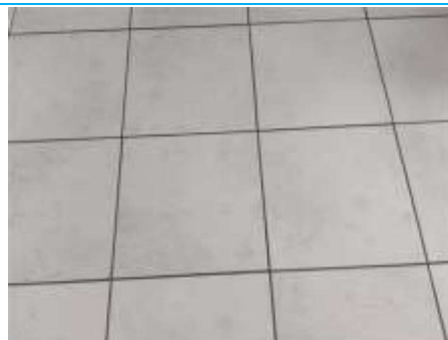
Matériaux : ZPSO-017  
Prélèvement : P026  
Description : Colle de carrelage 30X30 (blanc)  
Localisation : R++1 - 010  
Résultat : Absence d'amiante

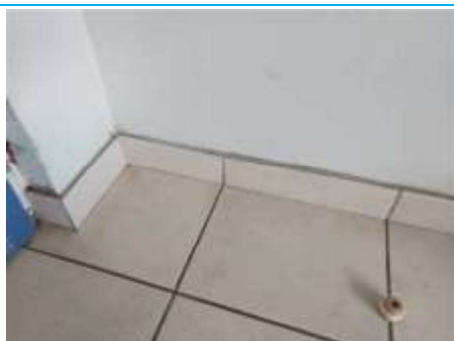
Matériaux : ZPSO-018  
Prélèvement : P027  
Description : Colle de plinthe 30x8 (blanc)  
Localisation : R+1 - 010  
Résultat : Absence d'amiante

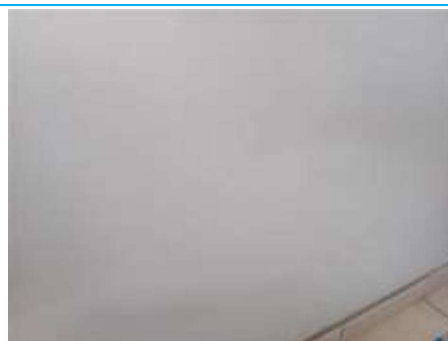
Matériaux : ZPSO-002  
Prélèvement : P028  
Description : Enduit à base de plâtre lissé + peinture (bleu)  
Localisation : R+1 - 010  
Résultat : Absence d'amiante

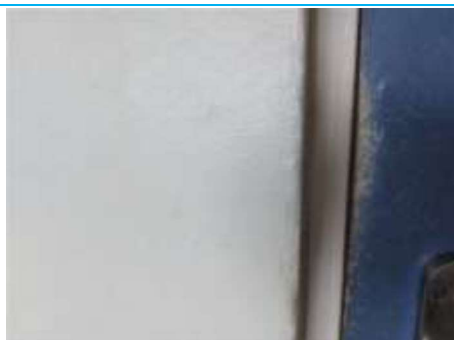
Matériaux : ZPSO-002  
Prélèvement : P029  
Description : Enduit à base de plâtre lissé + peinture (bleu)  
Localisation : R+1 - 010  
Résultat : Absence d'amiante

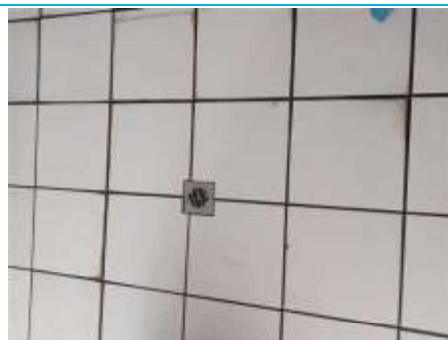
Matériaux : ZPSO-019  
Prélèvement : P030  
Description : Colle de carrelage 30X30 (blanc)  
Localisation : R+1 - 011  
Résultat : Absence d'amiante

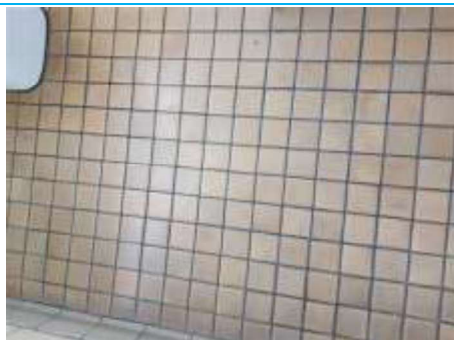
Matériaux : ZPSO-020  
Prélèvement : P031  
Description : Colle de carrelage 5x5 (marron)  
Localisation : R+1 - 011  
Résultat : Absence d'amiante

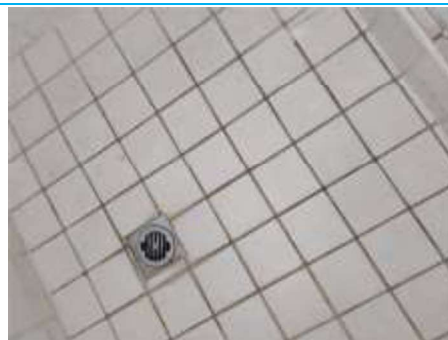
Matériaux : ZPSO-021  
Prélèvement : P032  
Description : Colle de carrelage 10x10 (blanc)  
Localisation : R+1 - 011  
Résultat : Absence d'amiante

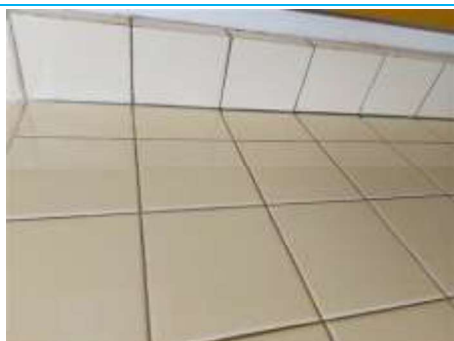
Matériaux : ZPSO-022  
Prélèvement : P033  
Description : Colle de faïence 15X15 (jaune)  
Localisation : R+1 - 011  
Résultat : Absence d'amiante

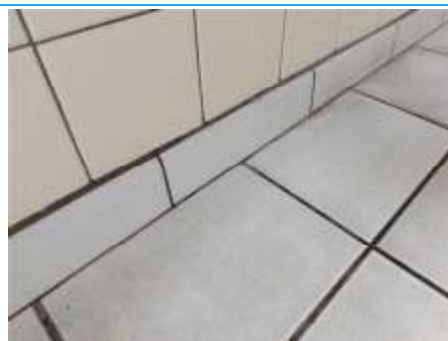
Matériaux : ZPSO-023  
Prélèvement : P034  
Description : Colle de plinthe 30x10 (blanc)  
Localisation : R+1 - 011  
Résultat : Absence d'amiante

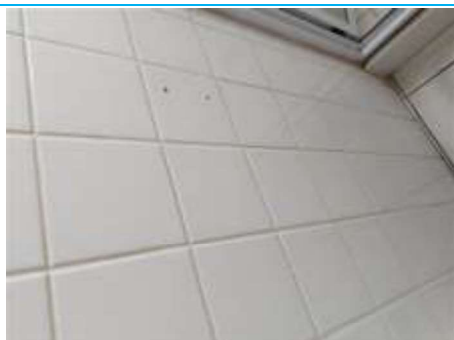
Matériaux : ZPSO-024  
Prélèvement : P035  
Description : Colle de faïence 15x15 (blanc)  
Localisation : R+1 - 011  
Résultat : Absence d'amiante

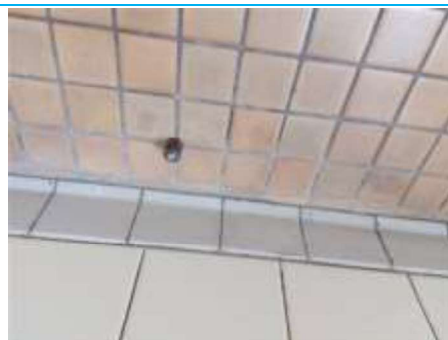
Matériaux : ZPSO-025  
Prélèvement : P036  
Description : Colle de plinthe 10x10 (beige)  
Localisation : R+1 - 011  
Résultat : Absence d'amiante

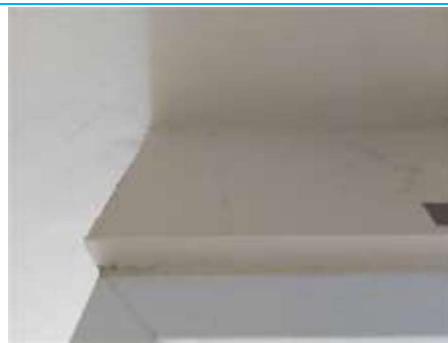
Matériaux : ZPSO-026  
Prélèvement : P038  
Description : Enduit à base de plâtre lissé + peinture (beige)  
Localisation : R+1 - 011  
Résultat : Absence d'amiante

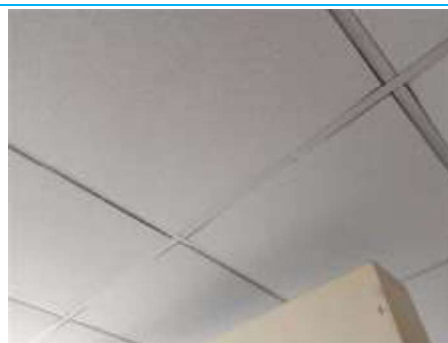
Matériaux : ZPSO-027  
Prélèvement : P040  
Description : Plaques démontables 60x60 (blanc/point noir)  
Localisation : R+1 - 011  
Résultat : Absence d'amiante

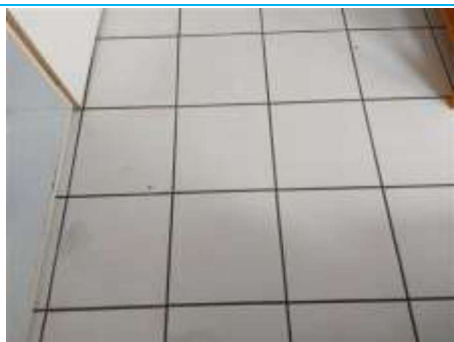
Matériaux : ZPSO-019  
Prélèvement : P041  
Description : Colle de carrelage 30x30 (blanc)  
Localisation : R+1 - 012  
Résultat : Absence d'amiante

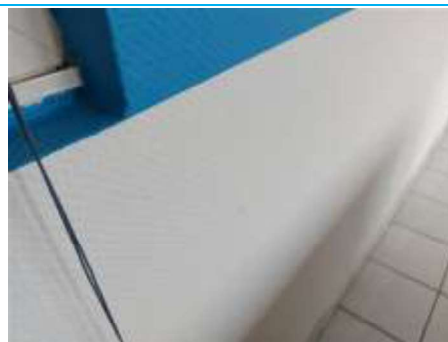
Matériaux : ZPSO-028  
Prélèvement : P042  
Description : Revêtement mural + sous couche  
Localisation : R+1 - 012  
Résultat : Absence d'amiante

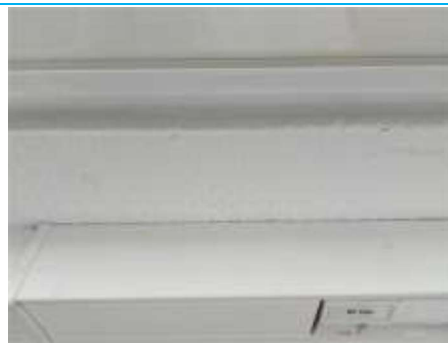
Matériaux : ZPSO-028  
Prélèvement : P044  
Description : Revêtement mural + sous couche  
Localisation : R+1 - 012  
Résultat : **Présence d'amiante**

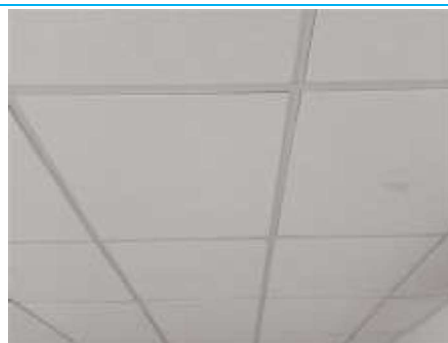
Matériaux : ZPSO-030  
Prélèvement : P046  
Description : Plaques démontables 60x60 (blanc/point noir)  
Localisation : R+1 - 012  
Résultat : Absence d'amiante

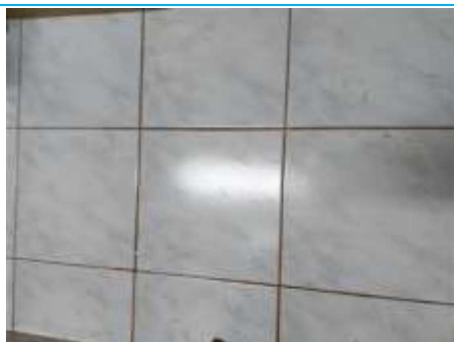
Matériaux : ZPSO-031  
Prélèvement : P047  
Description : Colle de carrelage 30x30 (blanc)  
Localisation : R+1 - 013  
Résultat : Absence d'amiante

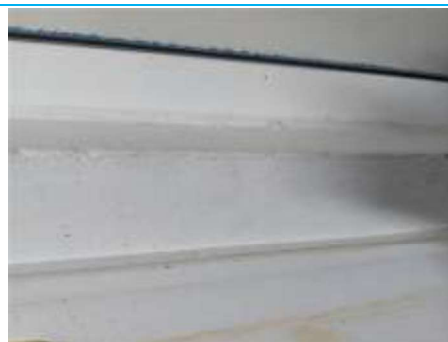
Matériaux : ZPSO-032  
Prélèvement : P048  
Description : Enduit à base de plâtre lissé + peinture (blanc)  
Localisation : R+1 - 013  
Résultat : Absence d'amiante

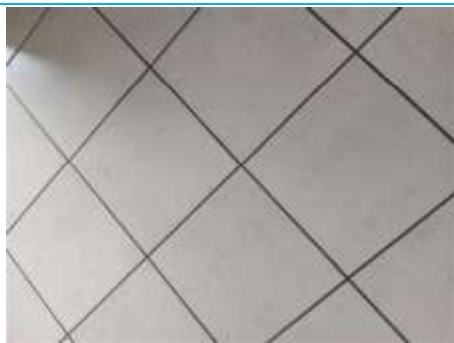
Matériaux : ZPSO-017  
Prélèvement : P049  
Description : Colle de carrelage 30x30 (blanc)  
Localisation : R+1 - 014  
Résultat : Absence d'amiante

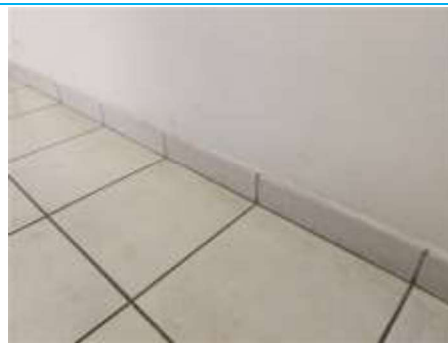
Matériaux : ZPSO-018  
Prélèvement : P050  
Description : Colle de plinthe 30x8 (blanc)  
Localisation : R+1 - 018  
Résultat : Absence d'amiante

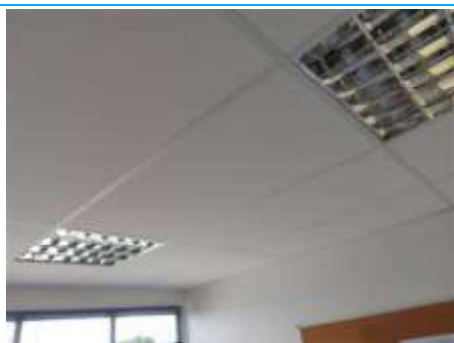
Matériaux : ZPSO-033  
Prélèvement : P051  
Description : Plaques démontables 120x60 (blanc)  
Localisation : R+1 - 014  
Résultat : Absence d'amiante

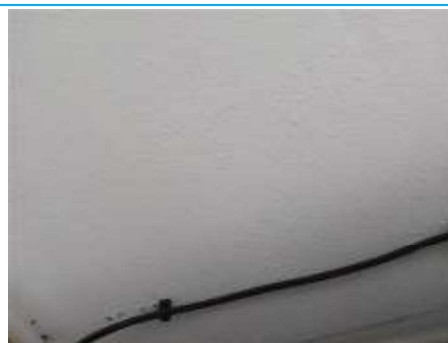
Matériaux : ZPSO-034  
Prélèvement : P052  
Description : Panneaux bois + peinture (blanc)  
Localisation : R+1 - 014  
Résultat : Absence d'amiante

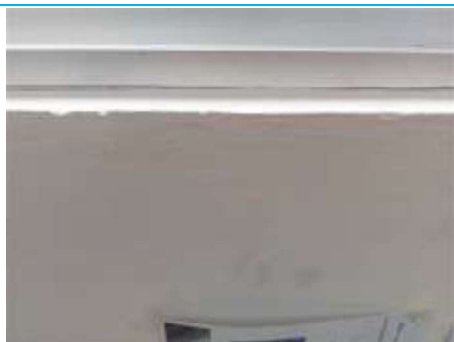
Matériaux : ZPSO-035  
Prélèvement : P053  
Description : Enduit à base de plâtre lissé + peinture (blanc)  
Localisation : R+1 - 014  
Résultat : **Présence d'amiante**

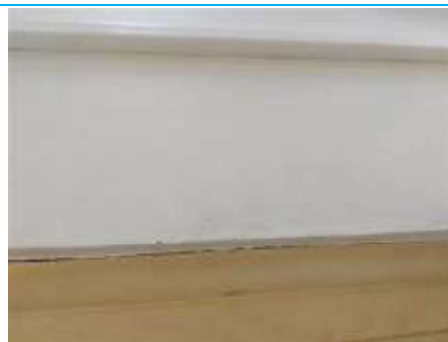
Matériaux : ZPSO-035  
Prélèvement : P054  
Description : Enduit à base de plâtre lissé + peinture (blanc)  
Localisation : R+1 - 018  
Résultat : Absence d'amiante

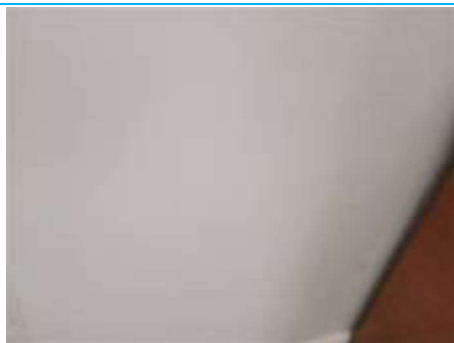
Matériaux : ZPSO-035  
Prélèvement : P055  
Description : Enduit à base de plâtre lissé + peinture (blanc)  
Localisation : R+1 - 018  
Résultat : Absence d'amiante

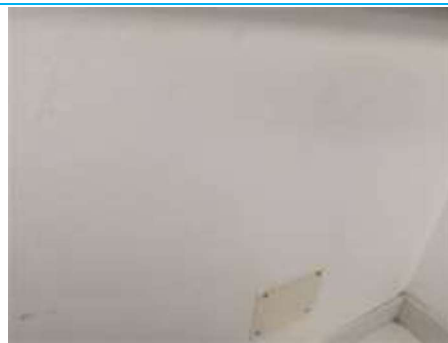
Matériaux : ZPSO-035  
Prélèvement : P056  
Description : Enduit à base de plâtre lissé + peinture (blanc)  
Localisation : R+1 - 018  
Résultat : Absence d'amiante

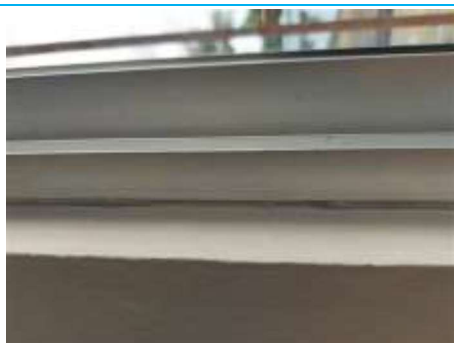
Matériaux : ZPSO-036  
Prélèvement : P057  
Description : Joint d'étanchéité entre menuiserie et structure  
Localisation : R+1 - 014  
Résultat : Absence d'amiante

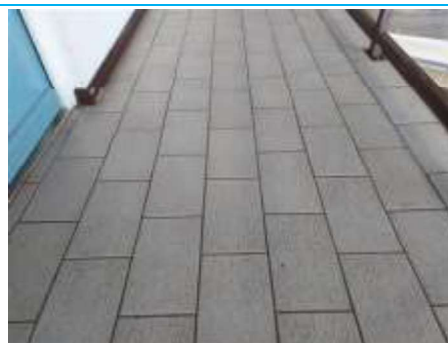
Matériaux : ZPSO-037  
Prélèvement : P058  
Description : Colle de carrelage 15x25 (marron)  
Localisation : R+1 - 015  
Résultat : Absence d'amiante

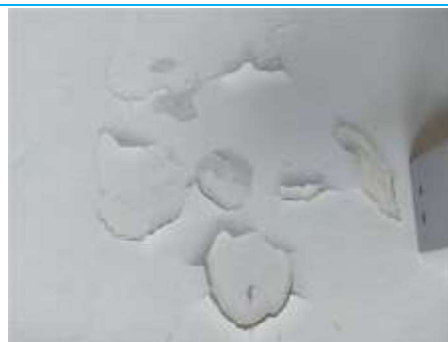
Matériaux : ZPSO-039  
Prélèvement : P060  
Description : Peinture (blanc)  
Localisation : R+1 - 015  
Résultat : Absence d'amiante

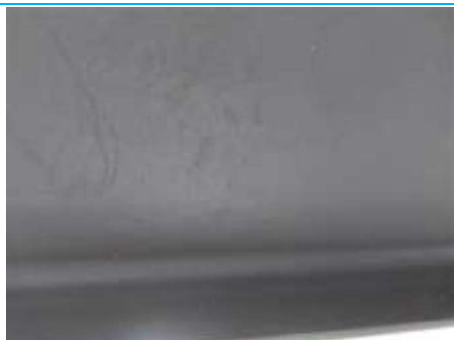
Matériaux : ZPSO-040  
Prélèvement : P061  
Description : Peinture (marron)  
Localisation : R+1 - 015  
Résultat : Absence d'amiante

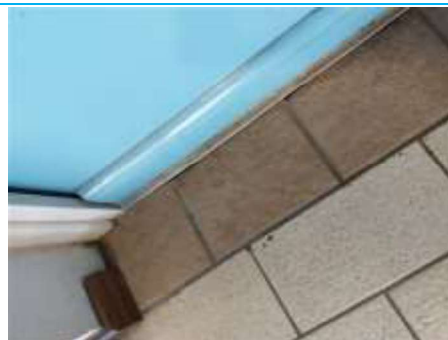
Matériaux : ZPSO-041  
Prélèvement : P062  
Description : Colle de carrelage de réparation (marron)  
Localisation : R+1 - 016  
Résultat : Absence d'amiante

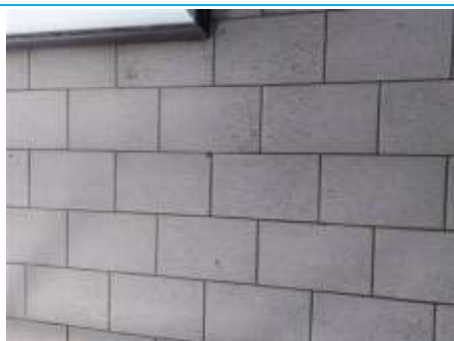
Matériaux : ZPSO-037  
Prélèvement : P063  
Description : Colle de carrelage 15x25 (marron)  
Localisation : R+1 - 016  
Résultat : Absence d'amiante

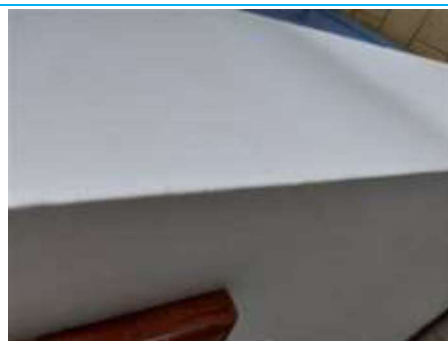
Matériaux : ZPSO-038  
Prélèvement : P064  
Description : Enduit à base de plâtre lissé + peinture (blanc)  
Localisation : R+1 - 016  
Résultat : Absence d'amiante

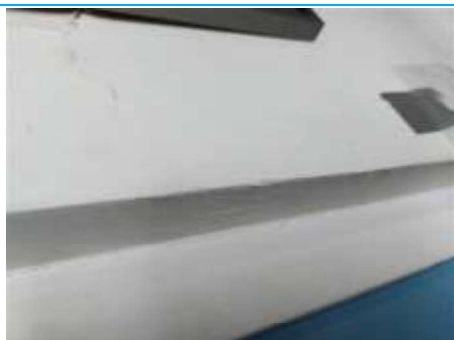
Matériaux : ZPSO-038  
Prélèvement : P065  
Description : Enduit à base de plâtre lissé + peinture (blanc)  
Localisation : R+1 - 016  
Résultat : Absence d'amiante

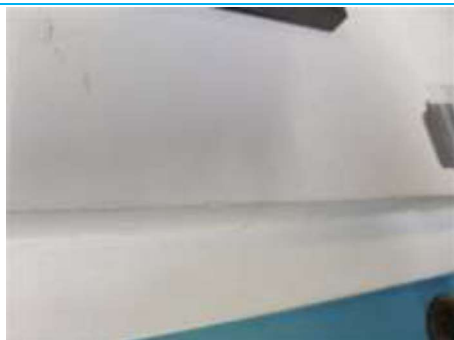
Matériaux : ZPSO-040  
Prélèvement : P067  
Description : Peinture (marron)  
Localisation : Combles  
Résultat : Absence d'amiante

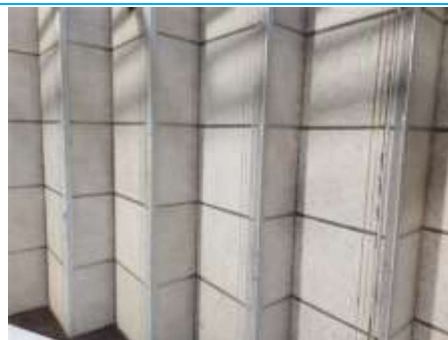
Matériaux : ZPSO-043  
Prélèvement : P069  
Description : Colle de carrelage 30x30 (marron)  
Localisation : Rdc - Hangar  
Résultat : Absence d'amiante

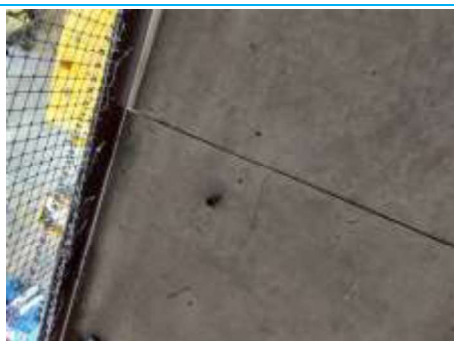
Matériaux : ZPSO-042  
Prélèvement : P068  
Description : Panneaux en fibres-ciment  
Localisation : Combles - 001  
Résultat : Absence d'amiante

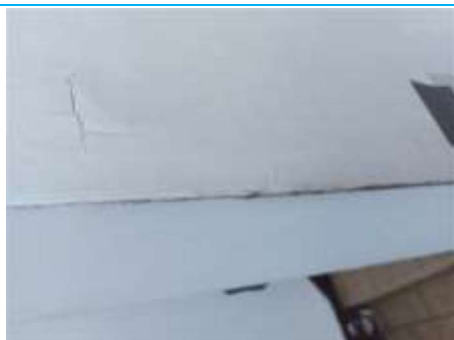
Matériaux : ZPSO-044  
Prélèvement : P071  
Description : Enduit à base de plâtre lissé + peinture (blanc)  
Localisation : Rdc - Hangar  
Résultat : Absence d'amiante

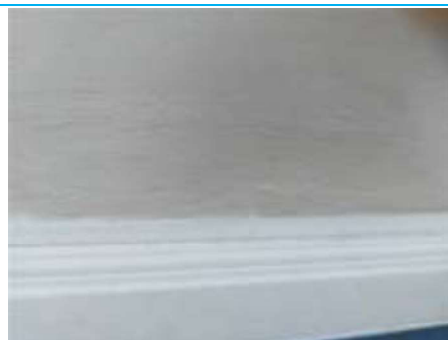
Matériaux : ZPSO-044  
Prélèvement : P072  
Description : Enduit à base de plâtre lissé + peinture (blanc)  
Localisation : Rdc - Hangar  
Résultat : Absence d'amiante

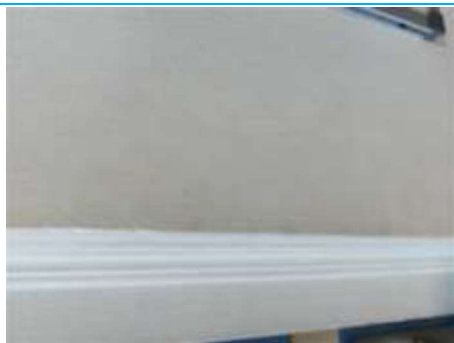
Prélèvement : P073

Description : Enduit à base de plâtre lissé + peinture (blanc)

Localisation : Rdc - Hangar

Résultat : Absence d'amiante

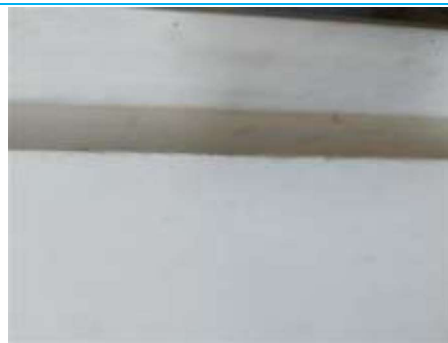
Prélèvement : P074

Description : Enduit à base de plâtre lissé + peinture (blanc)

Localisation : Rdc - Hangar

Résultat : Absence d'amiante

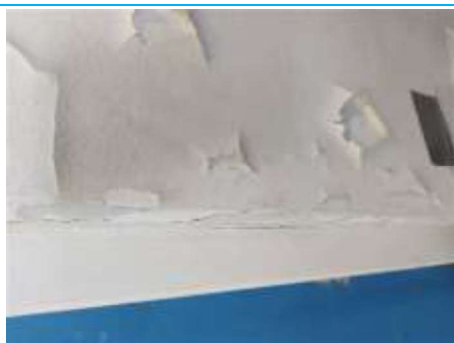
Prélèvement : P075

Localisation : Rdc - Hangar

Résultat : Absence d'amiante

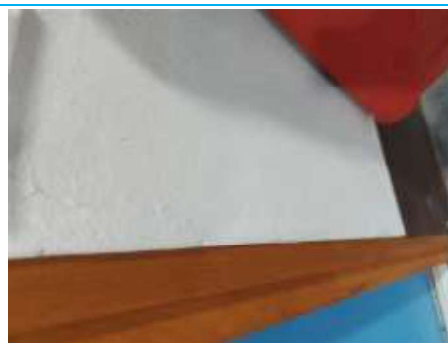
Prélèvement : P076

Localisation : Rdc - Hangar

Résultat : Absence d'amiante

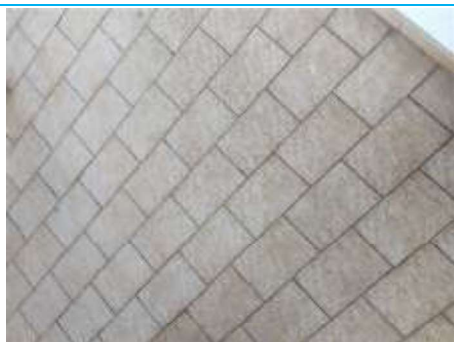
Prélèvement : P077

Localisation : Rdc - 009

Résultat : Absence d'amiante

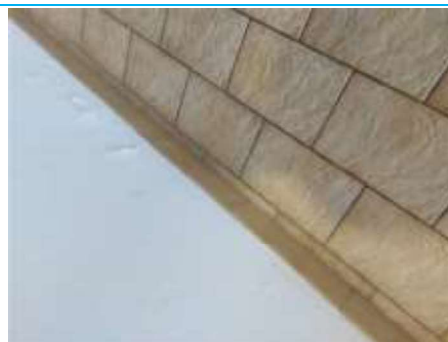
Prélèvement : P078

Localisation : Rdc - 009

Résultat : Absence d'amiante

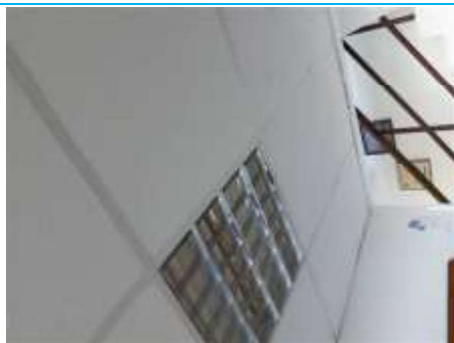
Matériaux : ZPSO-047  
 Prélèvement : P079  
 Description : Plaques démontables 60x60 (blanc)  
 Localisation : Rdc - 009  
 Résultat : Absence d'amiante

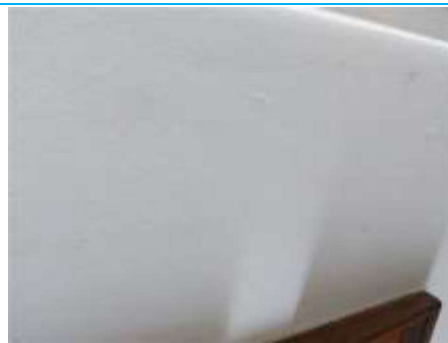
Matériaux : ZPSO-044  
 Prélèvement : P080  
 Description : Enduit à base de plâtre lissé + peinture (blanc)  
 Localisation : Rdc - 009  
 Résultat : Absence d'amiante

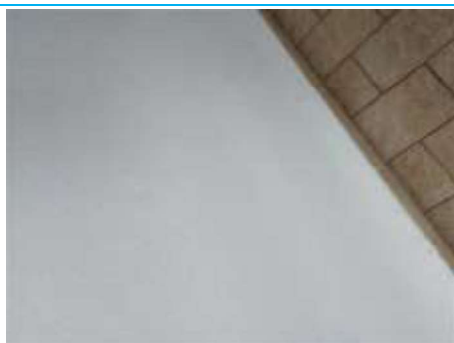
Matériaux : ZPSO-044  
 Prélèvement : P081  
 Description : Enduit à base de plâtre lissé + peinture (blanc)  
 Localisation : Rdc - 009  
 Résultat : Absence d'amiante

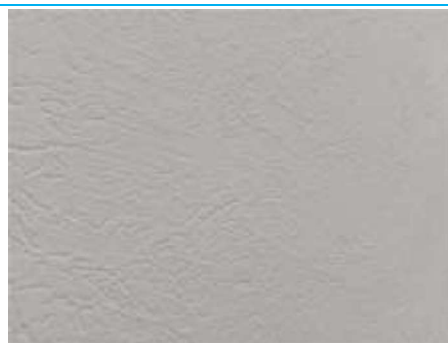
Matériaux : ZPSO-048  
 Prélèvement : P082  
 Description : Enduit à base de plâtre taloché + peinture (blanc)  
 Localisation : Rdc - 009  
 Résultat : **Présence d'amiante**

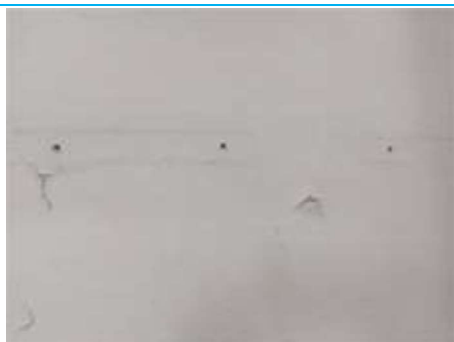
Matériaux : ZPSO-075  
 Prélèvement : P083  
 Description : Peinture (blanc)  
 Localisation : Rdc - Hangar  
 Résultat : Absence d'amiante

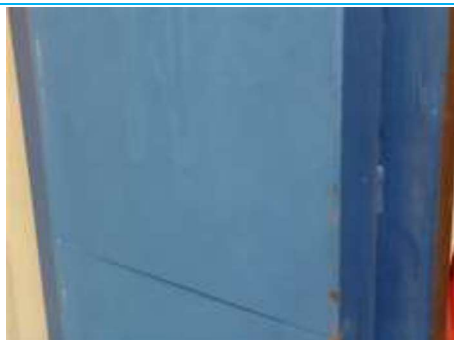
Matériaux : ZPSO-076  
 Prélèvement : P084  
 Description : Peinture (marron)  
 Localisation : Rdc - Hangar  
 Résultat : Absence d'amiante

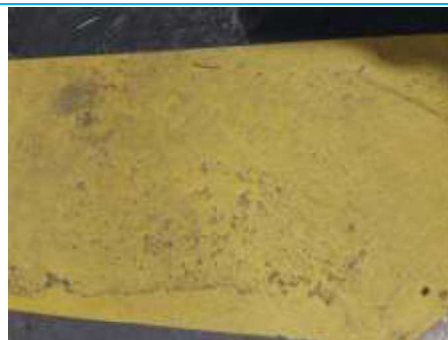
Matériaux : ZPSO-077  
Prélèvement : P085  
Description : Peinture (bleu)  
Localisation : Rdc - Hangar  
Résultat : Absence d'amiante

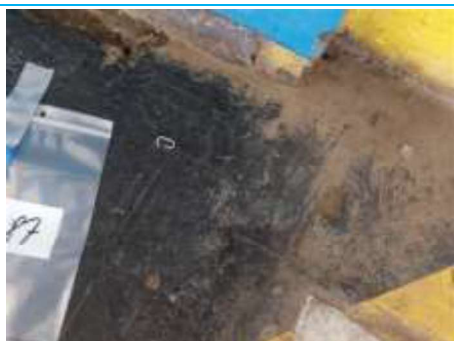
Matériaux : ZPSO-078  
Prélèvement : P086  
Description : Ragréage + peinture (jaune)  
Localisation : Rdc - Hangar  
Résultat : Absence d'amiante

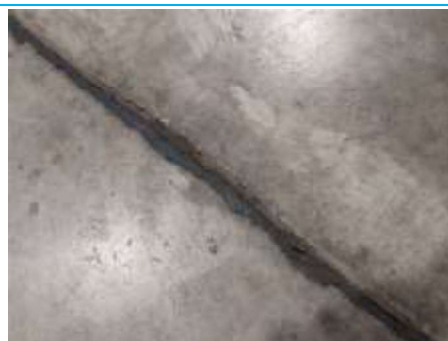
Matériaux : ZPSO-079  
Prélèvement : P087  
Description : Ragréage + peinture (noir)  
Localisation : Rdc - Hangar  
Résultat : Absence d'amiante

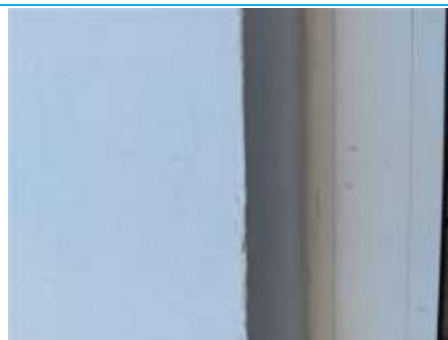
Matériaux : ZPSO-081  
Prélèvement : P089  
Description : Enduit extérieur + peinture (blanc)  
Localisation : Façade 002  
Résultat : **Présence d'amiante**

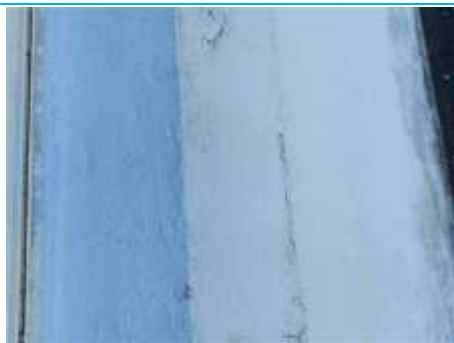
Matériaux : ZPSO-081  
Prélèvement : P090  
Description : Enduit extérieur + peinture (blanc)  
Localisation : Façade 003  
Résultat : **Présence d'amiante**

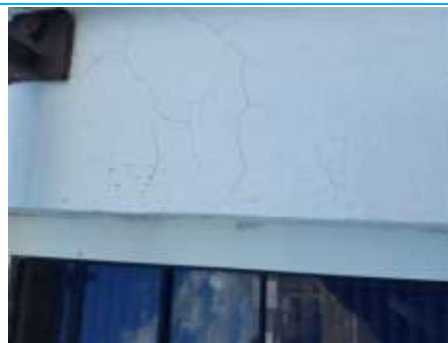
Matériaux : ZPSO-081  
 Prélèvement : P091  
 Description : Enduit extérieur + peinture (blanc)  
 Localisation : Façade 004  
 Résultat : Absence d'amiante

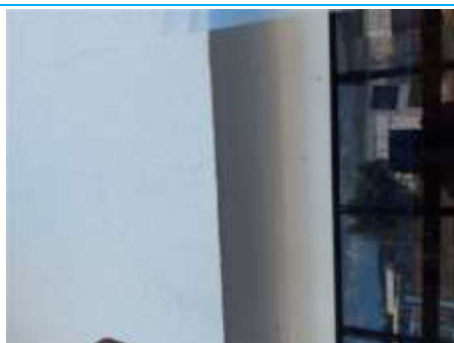
Matériaux : ZPSO-081  
 Prélèvement : P092  
 Description : Enduit extérieur + peinture (blanc)  
 Localisation : Façade 005  
 Résultat : **Présence d'amiante**

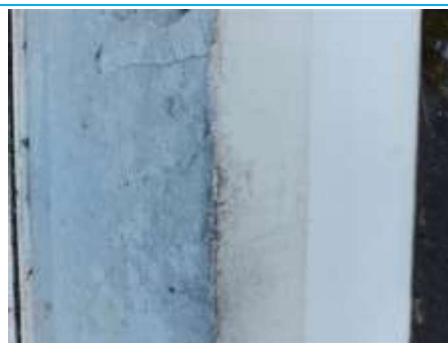
Matériaux : ZPSO-081  
 Prélèvement : P093  
 Description : Enduit extérieur + peinture (blanc)  
 Localisation : Façade 007  
 Résultat : **Présence d'amiante**

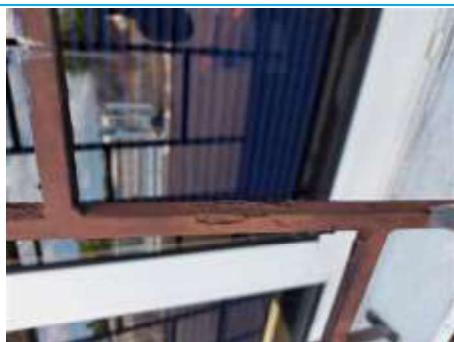
Matériaux : ZPSO-081  
 Prélèvement : P094  
 Description : Enduit extérieur + peinture (blanc)  
 Localisation : Façade 008  
 Résultat : Absence d'amiante

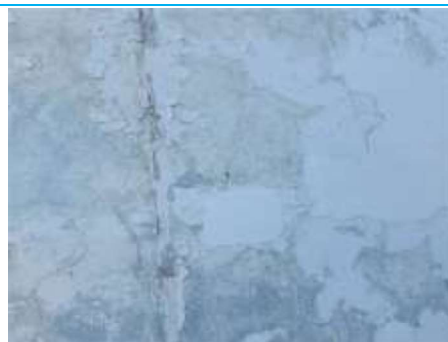
Matériaux : ZPSO-082  
 Prélèvement : P095  
 Description : Peinture (marron)  
 Localisation : Façade 008  
 Résultat : Absence d'amiante

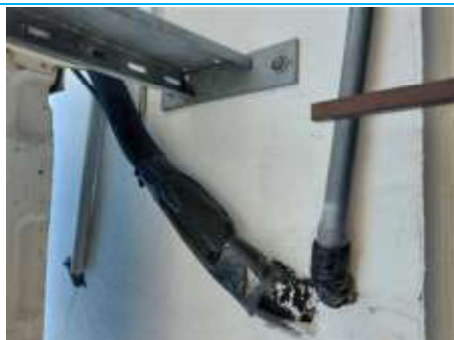
Matériaux : ZPSO-083  
 Prélèvement : P096  
 Description : Peinture (blanc)  
 Localisation : Façade 007  
 Résultat : Absence d'amiante

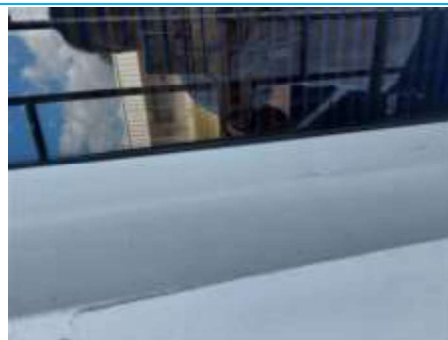
Matériaux : ZPSO-084  
Prélèvement : P097  
Description : Enveloppe (mousse noir)  
Localisation : Façade 008  
Résultat : Absence d'amiante

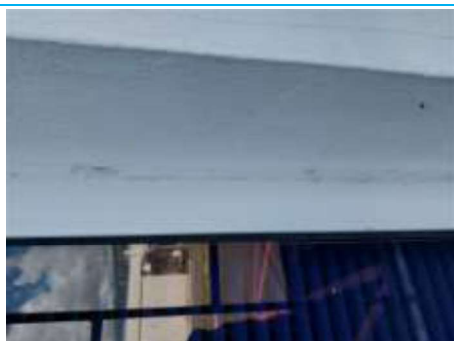
Matériaux : ZPSO-085  
Prélèvement : P098  
Description : Joint d'étanchéité entre menuiserie et structure  
Localisation : Façade 002  
Résultat : Absence d'amiante
