## Rapport de mission de repérage des matériaux et produits contenant de l'amiante avant démolition

GAM FAA'A - ZAP - Bâtiment 014

2109JT200SP21D087 - GAM  
FAA'A - Bâtiment 14

JT200/21/2782

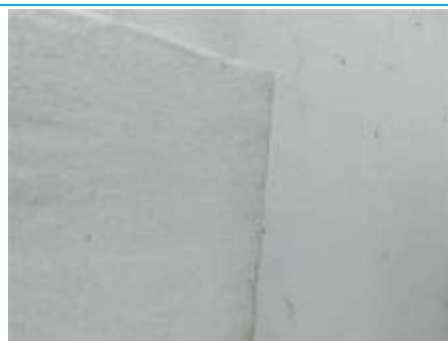
Matériaux : ZPSO-085  
Prélèvement : P099  
Description : Joint d'étanchéité entre menuiserie et structure  
Localisation : Façade 008  
Résultat : Absence d'amiante

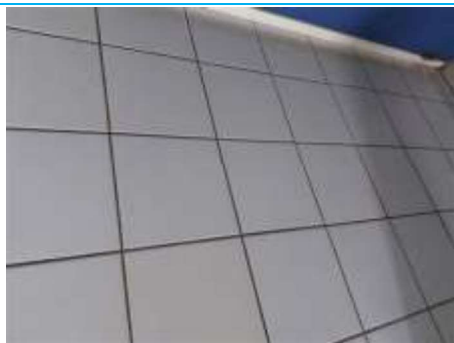
Matériaux : ZPSO-049  
Prélèvement : P102  
Description : Colle de carrelage 20x20 (blanc)  
Localisation : Rdc - 006  
Résultat : Absence d'amiante

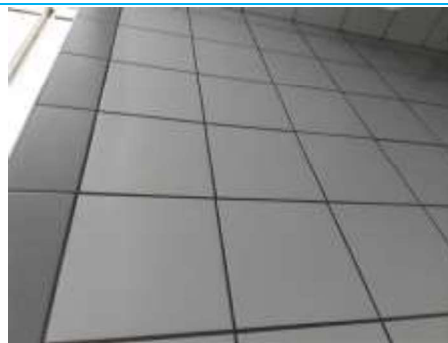
Matériaux : ZPSO-050  
 Prélèvement : P103  
 Description : Colle de faïence 20x20 (blanc)  
 Localisation : Rdc - 006  
 Résultat : Absence d'amiante

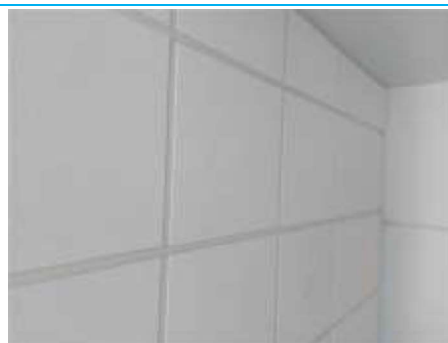
Matériaux : ZPSO-052  
 Prélèvement : P105  
 Description : Colle de carrelage 30x30 (blanc)  
 Localisation : Rdc - 002  
 Résultat : Absence d'amiante

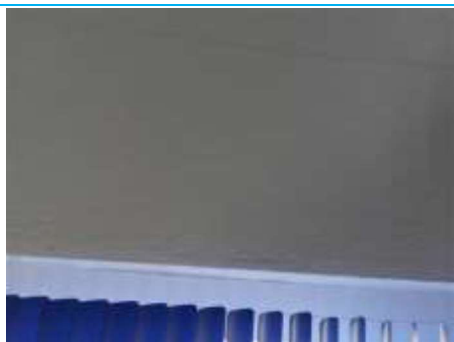
Matériaux : ZPSO-053  
 Prélèvement : P106  
 Description : Plaques démontables 60x60 (blanc)  
 Localisation : Rdc - 002  
 Résultat : Absence d'amiante

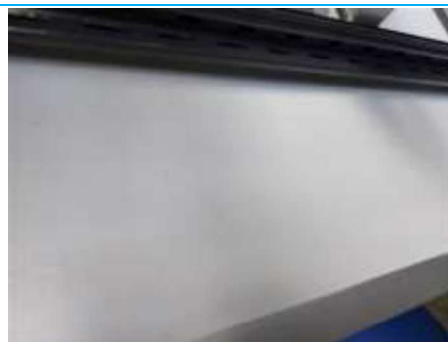
Matériaux : ZPSO-054  
 Prélèvement : P107  
 Description : Enduit à base de plâtre lissé + peinture (bleu)  
 Localisation : Rdc - 002  
 Résultat : **Présence d'amiante**

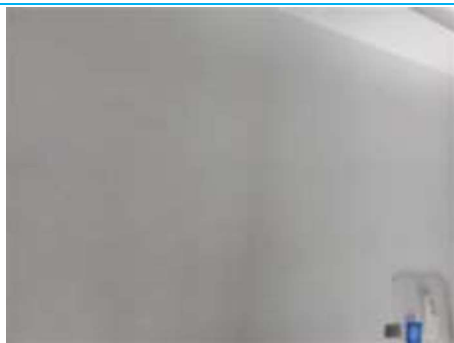
Matériaux : ZPSO-055  
 Prélèvement : P108  
 Description : Panneaux de cloisons lisses en plâtre  
 Localisation : Rdc - 003  
 Résultat : Absence d'amiante

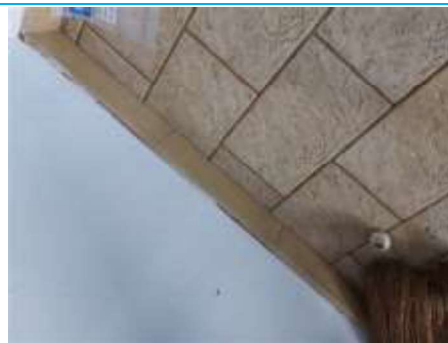
Matériaux : ZPSO-054

Prélèvement : P109

Description : Enduit à base de plâtre lissé + peinture (bleu)

Localisation : Rdc - 003

Résultat : Absence d'amiante

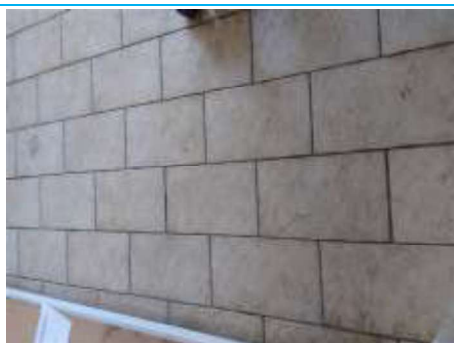
Matériaux : ZPSO-046

Prélèvement : P110

Localisation : Rdc - 003

Résultat : Absence d'amiante

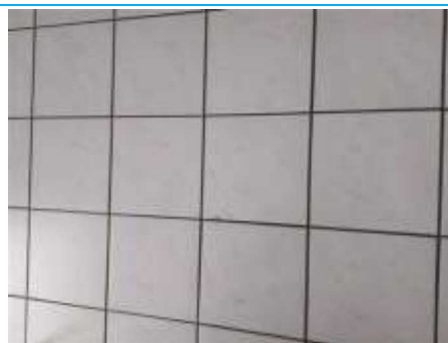
Matériaux : ZPSO-056

Prélèvement : P111

Localisation : Rdc - 003

Résultat : Absence d'amiante

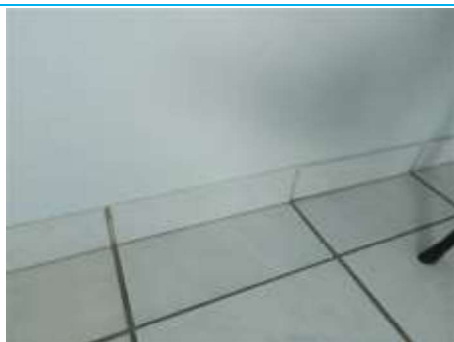
Matériaux : ZPSO-057

Prélèvement : P112

Localisation : Rdc - 004

Résultat : Absence d'amiante

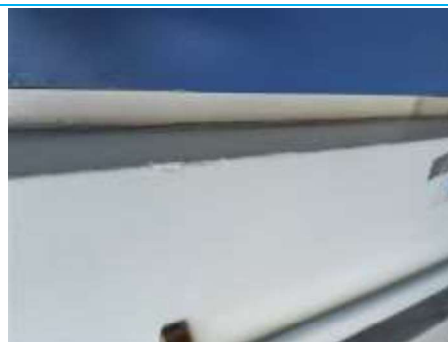
Matériaux : ZPSO-058

Prélèvement : P113

Localisation : Rdc - 004

Résultat : Absence d'amiante

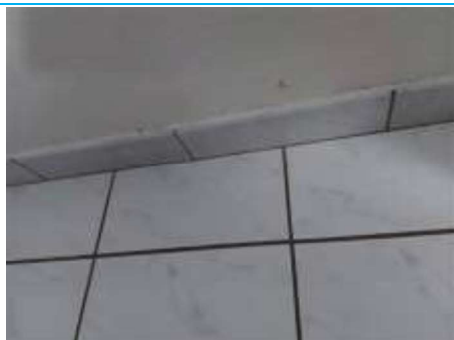
Matériaux : ZPSO-054

Prélèvement : P114

Localisation : Rdc - 004

Résultat : **Présence d'amiante**

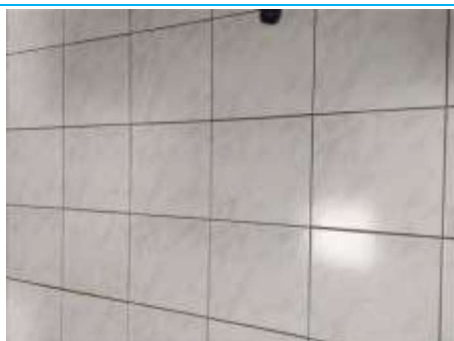
Matériaux : ZPSO-060  
 Prélèvement : P116  
 Description : Revêtement mural + sous couche  
 Localisation : Rdc - 005  
 Résultat : Absence d'amiante

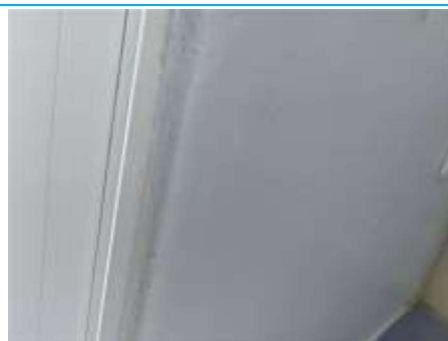
Matériaux : ZPSO-061  
 Prélèvement : P117  
 Description : Colle de carrelage 30x30 (blanc)  
 Localisation : Rdc - 007  
 Résultat : Absence d'amiante

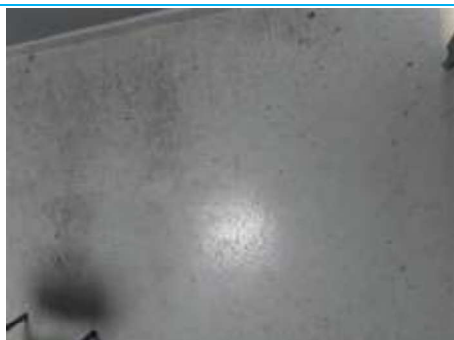
Matériaux : ZPSO-054  
 Prélèvement : P118  
 Description : Enduit à base de plâtre lissé + peinture (bleu)  
 Localisation : Rdc - 008  
 Résultat : **Présence d'amiante**

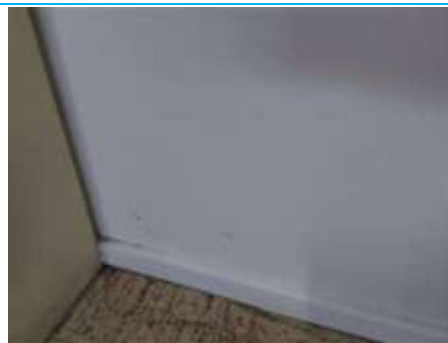
Matériaux : ZPSO-064  
Prélèvement : P121  
Description : Dalle de sol 30x30 (beige) + colle  
Localisation : Rdc - 017  
Résultat : Absence d'amiante

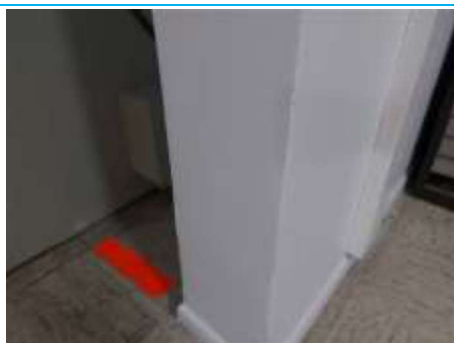
Matériaux : ZPSO-065  
Prélèvement : P122  
Description : Enduit à base de plâtre lissé + peinture (blanc)  
Localisation : Rdc - 017  
Résultat : Absence d'amiante

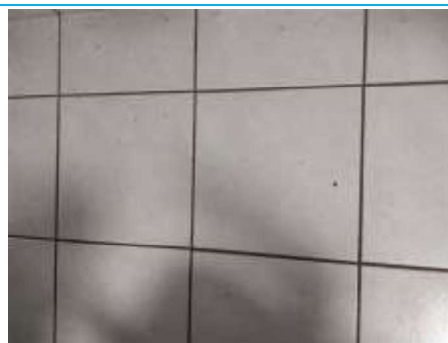
Matériaux : ZPSO-066  
Prélèvement : P124  
Description : Colle de carrelage 30x30 (blanc)  
Localisation : Rdc - 011  
Résultat : Absence d'amiante

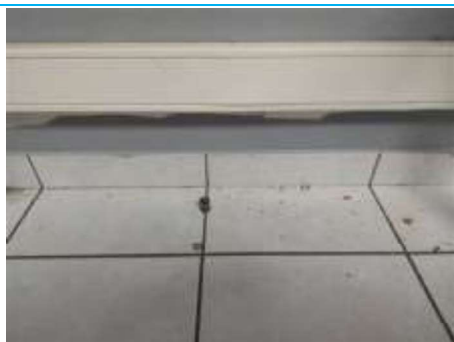
Matériaux : ZPSO-067  
Prélèvement : P125  
Description : Colle de plinthe 30x8 (blanc)  
Localisation : Rdc - 011  
Résultat : Absence d'amiante

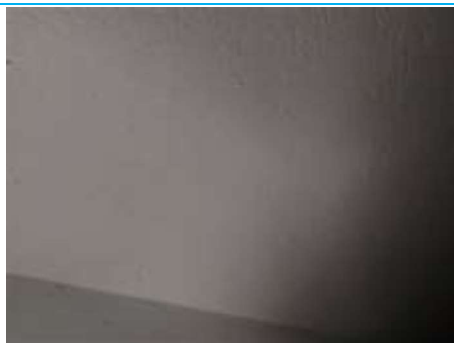
Matériaux : ZPSO-068

Description : Enduit à base de plâtre taloché + peinture (blanc)

Localisation : Rdc - 011

Résultat : Absence d'amiante

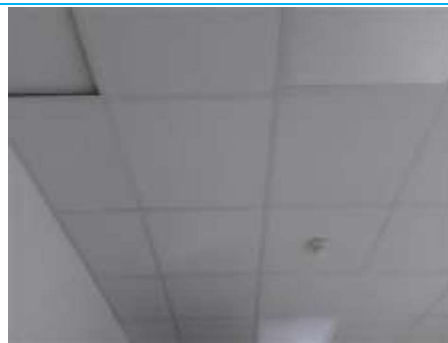
Matériaux : ZPSO-069

Description : Plaques démontables 60x60 (blanc)

Localisation : Rdc - 017

Résultat : Absence d'amiante

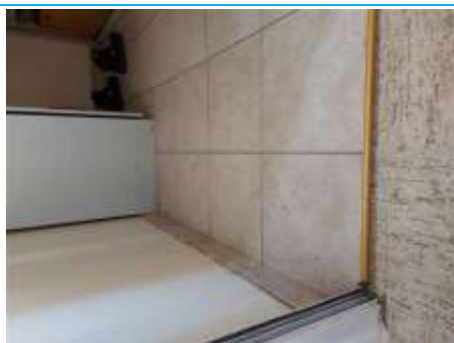
Matériaux : ZPSO-070

Description : Colle de carrelage 30x30 (beige)

Localisation : Rez de chaussée - 017

Résultat : Absence d'amiante

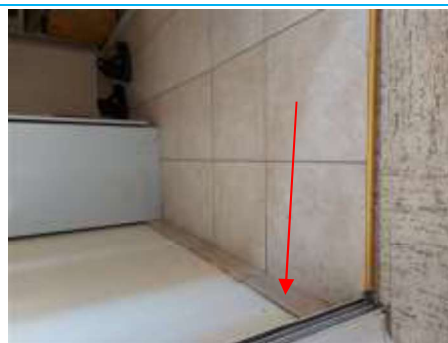
Matériaux : ZPSO-071

Description : Colle de plinthe 30x8 (beige)

Localisation : Rdc - 017

Résultat : Absence d'amiante

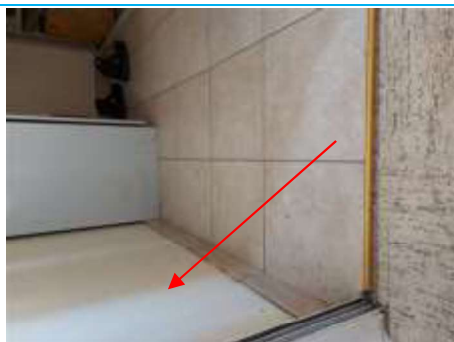
Matériaux : ZPSO-065

Description : Enduit à base de plâtre lissé + peinture (blanc)

Localisation : Rdc - 017

Résultat : Absence d'amiante

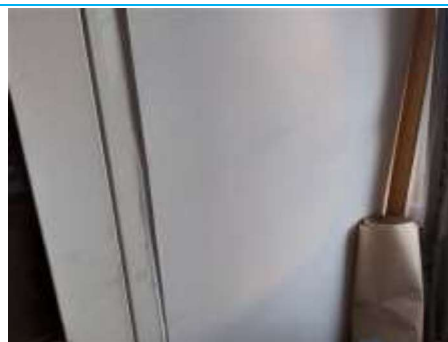
Matériaux : ZPSO-072

Description : Enduit à base de plâtre lissé + peinture (beige)

Localisation : Rdc - 017

Résultat : Absence d'amiante

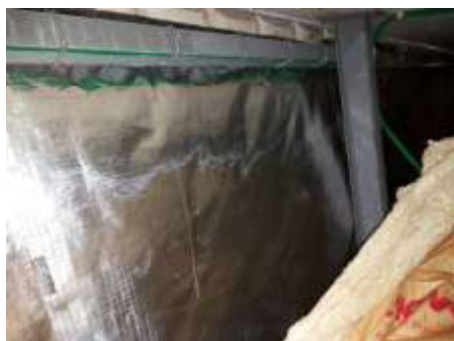
Matériaux : ZPSO-073  
Prélèvement : P133  
Description : Isolant sous tôles  
Localisation : Rdc - 017  
Résultat : Absence d'amiante

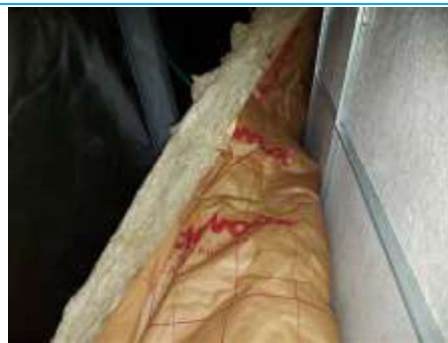
Matériaux : ZPSO-074  
Prélèvement : P134  
Description : Isolant posé dans le plénum au-dessus du panneau de faux plafond  
Localisation : Rdc - 017  
Résultat : Absence d'amiante

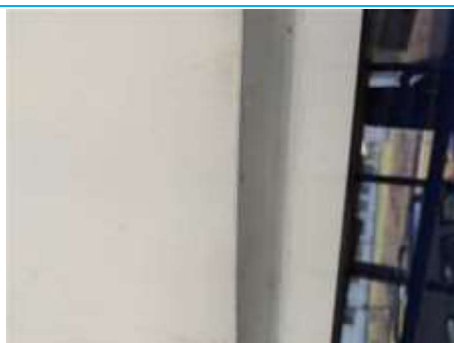
Matériaux : ZPSO-081  
Prélèvement : P135  
Description : Enduit extérieur + peinture (blanc)  
Localisation : Façade 010  
Résultat : **Présence d'amiante**

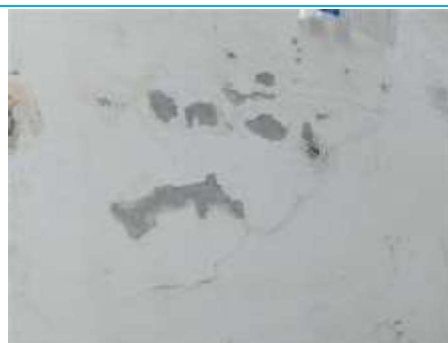
Matériaux : ZPSO-083  
Prélèvement : P136  
Description : Peinture (blanc)  
Localisation : Façade 010  
Résultat : Absence d'amiante

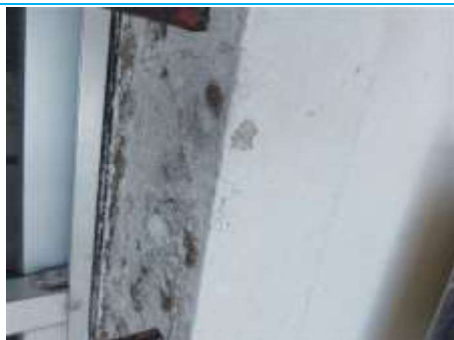
Matériaux : ZPSO-081  
Prélèvement : P137  
Description : Enduit extérieur + peinture (blanc)  
Localisation : Façade 016  
Résultat : **Présence d'amiante**

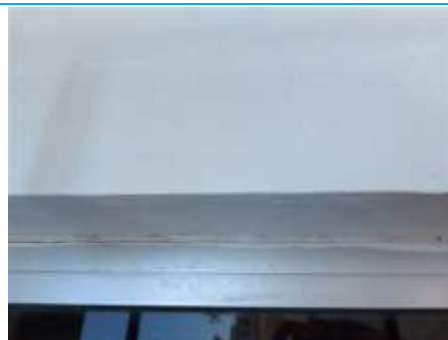
Matériaux : ZPSO-081  
Prélèvement : P138  
Description : Enduit extérieur + peinture (blanc)  
Localisation : Façade 016  
Résultat : Absence d'amiante

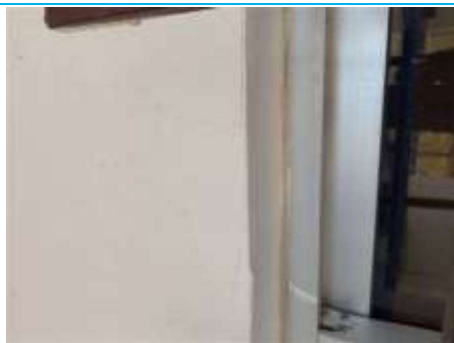
Matériaux : ZPSO-081  
 Prélèvement : P139  
 Description : Enduit extérieur + peinture (blanc)  
 Localisation : Façade 016  
 Résultat : **Présence d'amiante**

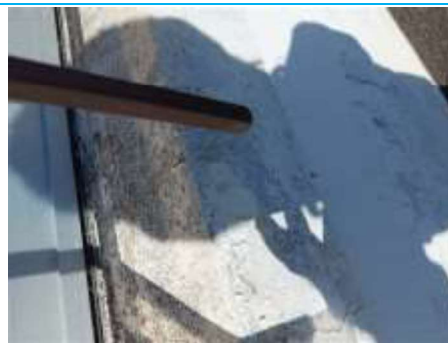
Matériaux : ZPSO-081  
 Prélèvement : P140  
 Description : Enduit extérieur + peinture (blanc)  
 Localisation : Façade 017  
 Résultat : Absence d'amiante

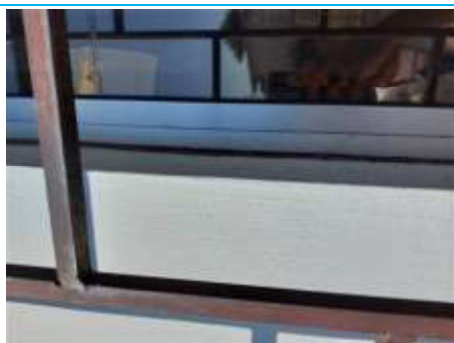
Matériaux : ZPSO-081  
 Prélèvement : P141  
 Description : Enduit extérieur + peinture (blanc)  
 Localisation : Façade 017  
 Résultat : Absence d'amiante

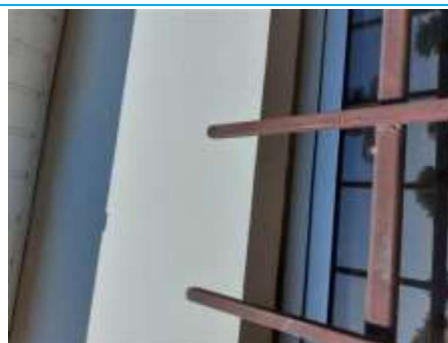
Matériaux : ZPSO-081  
 Prélèvement : P142  
 Description : Enduit extérieur + peinture (blanc)  
 Localisation : Façade 017  
 Résultat : Absence d'amiante

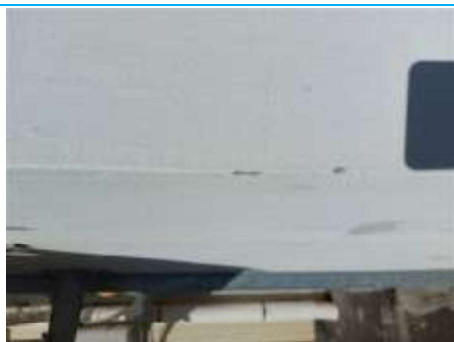
Matériaux : ZPSO-081  
 Prélèvement : P143  
 Description : Enduit extérieur + peinture (blanc)  
 Localisation : Façade 017  
 Résultat : Absence d'amiante

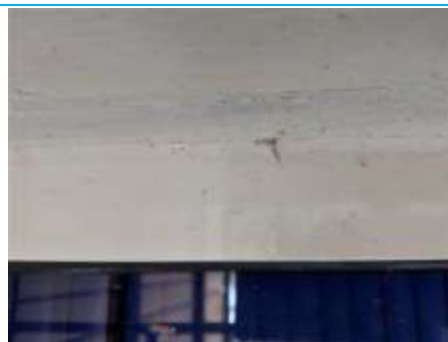
Matériaux : ZPSO-086  
 Prélèvement : P144  
 Description : Joint d'étanchéité entre menuiserie et structure  
 Localisation : Façade 010  
 Résultat : Absence d'amiante

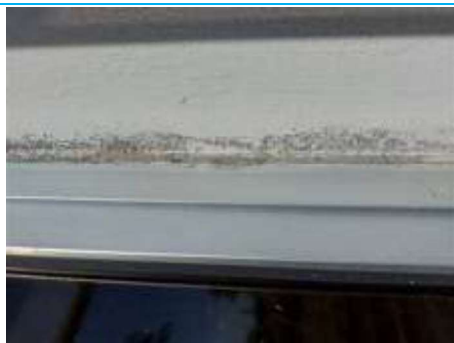
Matériaux : ZPSO-087

Description : Joint d'étanchéité entre menuiserie et structure

Localisation : Façade 017

Résultat : Absence d'amiante

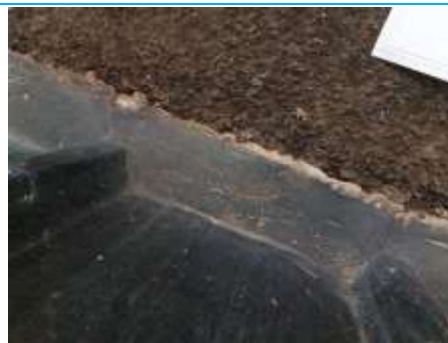
Matériaux : ZPSO-088

Description : Ragréage + peinture( noir)

Localisation : Façade Hangar

Résultat : Absence d'amiante

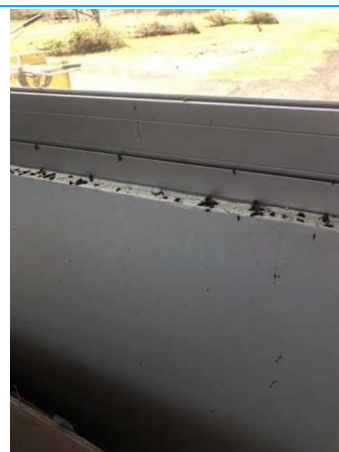
Matériaux : ZPSO-002

Prélèvement : 18

Description : Peinture bleu/Enduit

Localisation : BAT17/RDC - 003

Résultat : Absence d'amiante

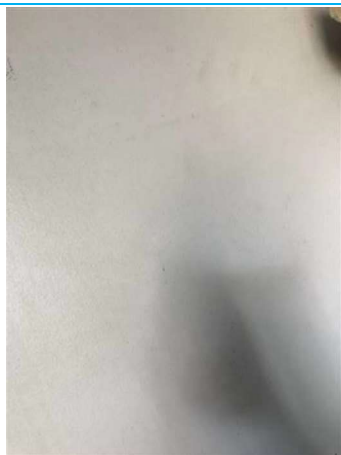
Matériaux : ZPSO-002  
Prélèvement : 19  
Description : Peinture bleu/Enduit  
Localisation : BAT17/RDC - 003  
Résultat : Absence d'amiante

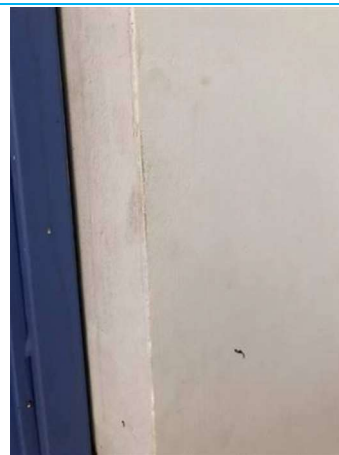
Matériaux : ZPSO-002  
Prélèvement : 29  
Description : Peinture bleu/Enduit  
Localisation : BAT17/RDC - 005  
Résultat : Absence d'amiante

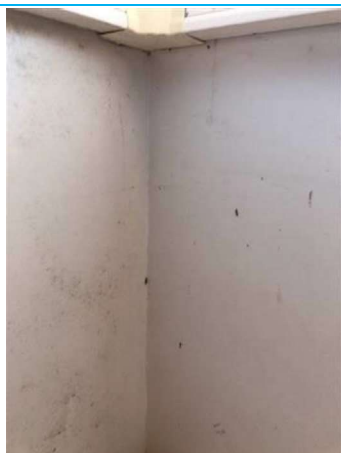
Matériaux : ZPSO-002  
Prélèvement : 30  
Description : Peinture bleu/Enduit  
Localisation : BAT17/RDC - 005  
Résultat : Absence d'amiante

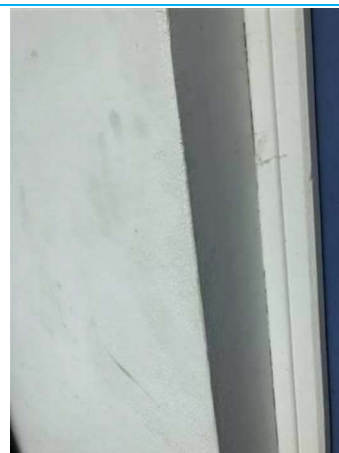
Matériaux : ZPSO-002  
Prélèvement : 33  
Description : Peinture bleu/Enduit  
Localisation : BAT17/RDC - 006  
Résultat : Présence d'amiante

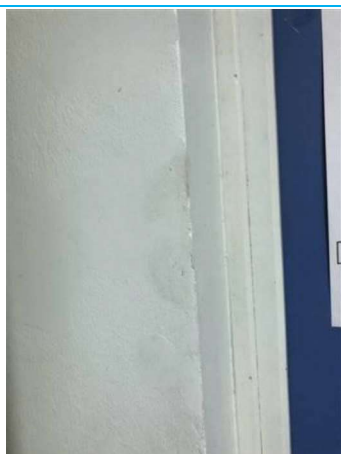
Matériaux : ZPSO-002  
Prélèvement : 34  
Description : Peinture bleu/Enduit  
Localisation : BAT17/RDC - 006  
Résultat : Absence d'amiante

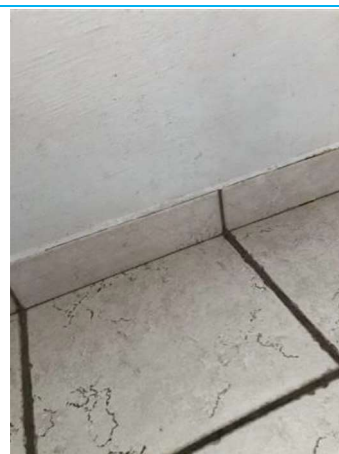
Matériaux : ZPSO-003  
Prélèvement : 04  
Description : Plinthe 35x5 beige/Colle  
Localisation : BAT17/RDC - 001  
Résultat : Absence d'amiante

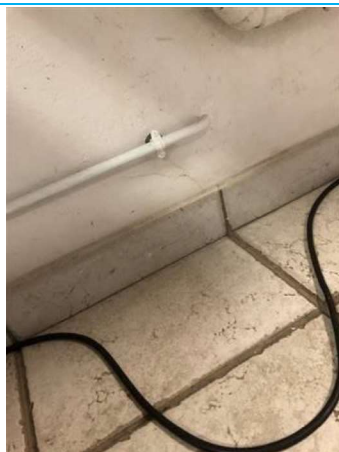
Matériaux : ZPSO-003  
Prélèvement : 09  
Description : Plinthe 35x5 beige/Colle  
Localisation : BAT17/RDC - 002  
Résultat : Absence d'amiante

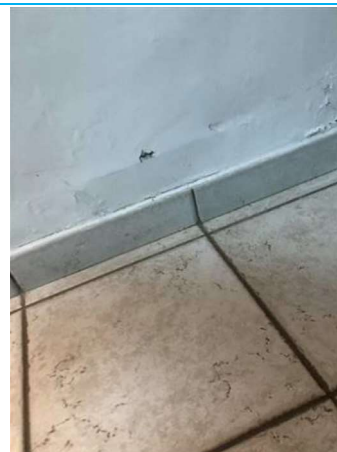
Matériaux : ZPSO-003  
Prélèvement : 23  
Description : Plinthe 35x5 beige/Colle  
Localisation : BAT17/RDC - 004  
Résultat : Absence d'amiante

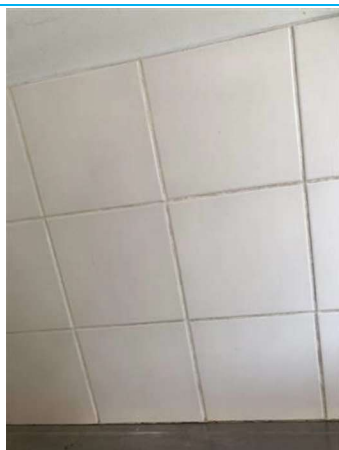
Matériaux : ZPSO-004  
Prélèvement : 05  
Description : Faïence blanche 20x20/Colle  
Localisation : BAT17/RDC - 001  
Résultat : Absence d'amiante

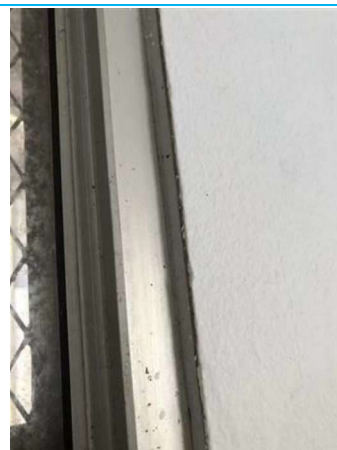
Matériaux : ZPSO-005  
Prélèvement : 06  
Description : Joint de menuiserie gris  
Localisation : BAT17/RDC - 001  
Résultat : Absence d'amiante

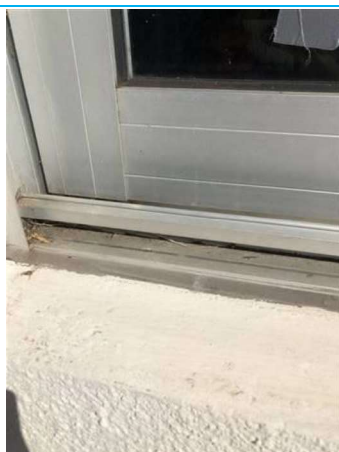
Matériaux : ZPSO-005  
Prélèvement : 42  
Description : Joint de menuiserie gris  
Localisation : BAT17/RDC - Parties extérieures  
Résultat : Absence d'amiante

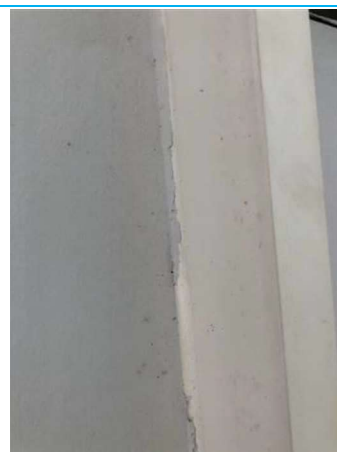
Matériaux : ZPSO-006  
Prélèvement : 07  
Description : Joint de menuiserie blanc  
Localisation : BAT17/RDC - 001  
Résultat : Absence d'amiante

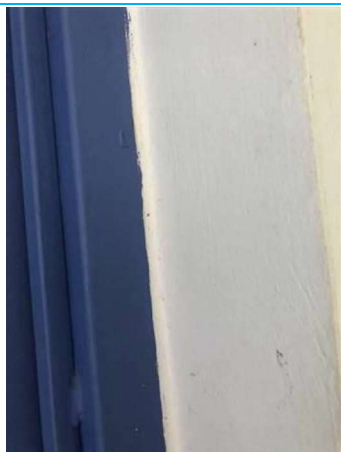
Matériaux : ZPSO-006  
Prélèvement : 21  
Description : Joint de menuiserie blanc  
Localisation : BAT17/RDC - 003  
Résultat : Absence d'amiante

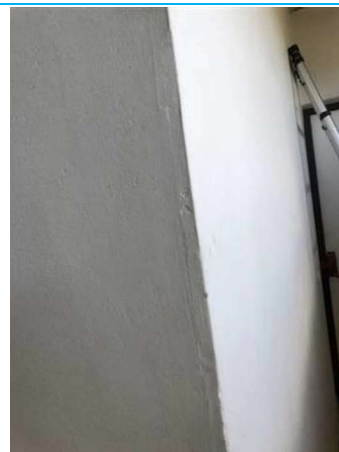
Matériaux : ZPSO-007  
Prélèvement : 10  
Description : Peinture blanche/Enduit  
Localisation : BAT17/RDC - 002  
Résultat : Absence d'amiante

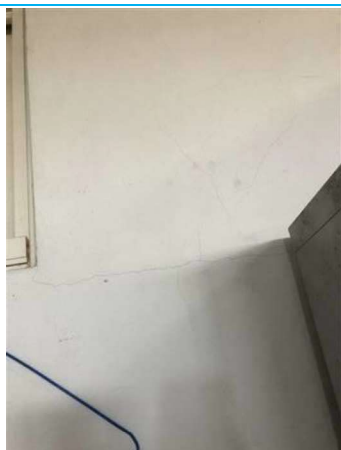
Matériaux : ZPSO-007  
Prélèvement : 11  
Description : Peinture blanche/Enduit  
Localisation : BAT17/RDC - 002  
Résultat : Absence d'amiante

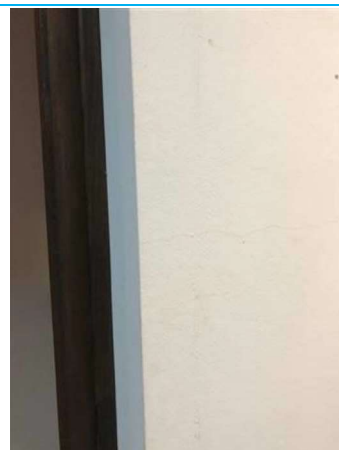
Matériaux : ZPSO-007  
Prélèvement : 24  
Description : Peinture blanche/Enduit  
Localisation : BAT17/RDC - 004  
Résultat : Absence d'amiante

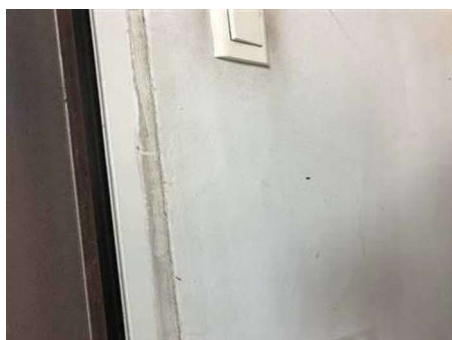
Matériaux : ZPSO-007  
Prélèvement : 25  
Description : Peinture blanche/Enduit  
Localisation : BAT17/RDC - 004  
Résultat : Absence d'amiante

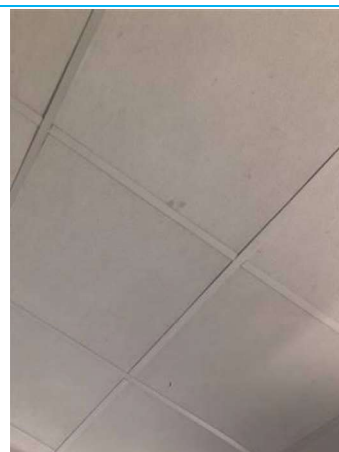
Matériaux : ZPSO-008  
Prélèvement : 12  
Description : Plaque faux plafond 60x60 blanc  
Localisation : BAT17/RDC - 002  
Résultat : Absence d'amiante

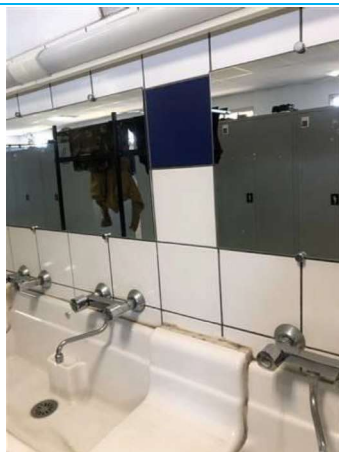
Matériaux : ZPSO-009  
Prélèvement : 13  
Description : Faïence 20x20 liseré bleu/Colle  
Localisation : BAT17/RDC - 002  
Résultat : Absence d'amiante

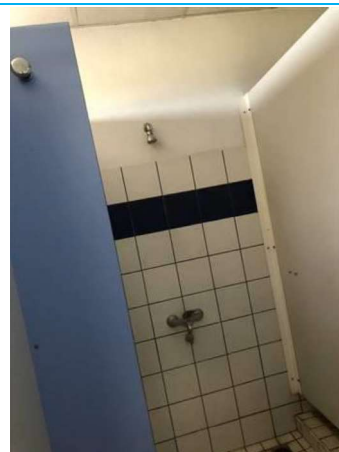
Matériaux : ZPSO-009  
Prélèvement : 14  
Description : Faïence 20x20 liseré bleu/Colle  
Localisation : BAT17/RDC - 002  
Résultat : Absence d'amiante

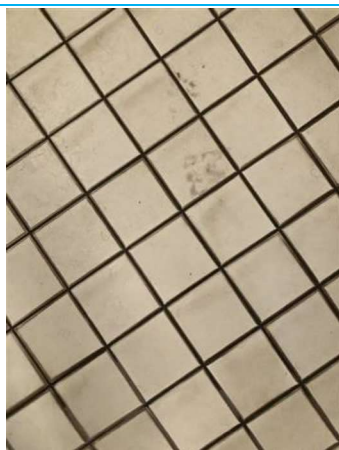
Matériaux : ZPSO-010  
Prélèvement : 15  
Description : Carrelage 10x10 beige/Colle  
Localisation : BAT17/RDC - 002  
Résultat : Absence d'amiante

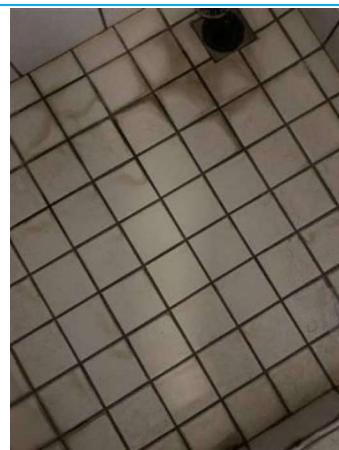
Matériaux : ZPSO-010  
Prélèvement : 16  
Description : Carrelage 10x10 beige/Colle  
Localisation : BAT17/RDC - 002  
Résultat : Absence d'amiante

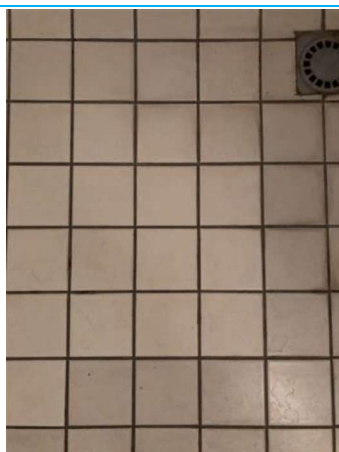
Matériaux : ZPSO-010  
Prélèvement : 27  
Description : Carrelage 10x10 beige/Colle  
Localisation : BAT17/RDC - 004  
Résultat : Absence d'amiante

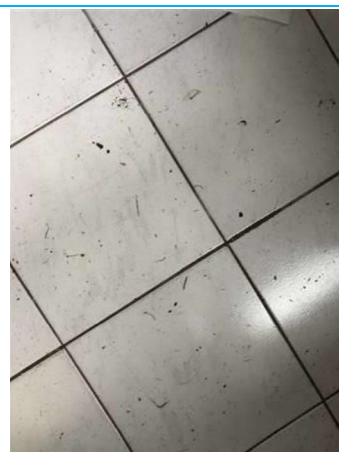
Matériaux : ZPSO-011  
Prélèvement : 17  
Description : Carrelage blanc 30x30/Colle  
Localisation : BAT17/RDC - 003  
Résultat : Absence d'amiante

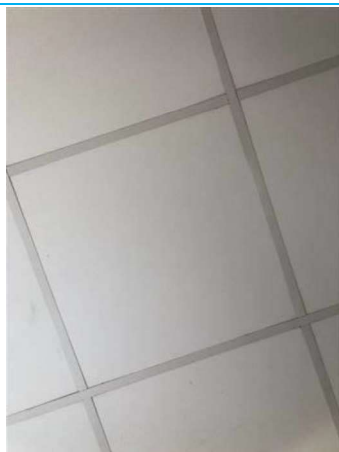
Matériaux : ZPSO-012

Prélèvement : 20

Description : Plaque faux plafond 60x60 blanc platreux

Localisation : BAT17/RDC - 003

Résultat : Absence d'amiante

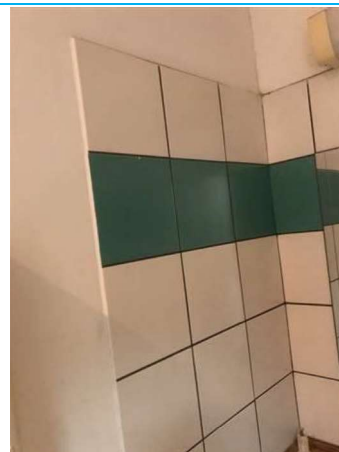
Matériaux : ZPSO-013

Prélèvement : 26

Localisation : BAT17/RDC - 004

Résultat : Absence d'amiante

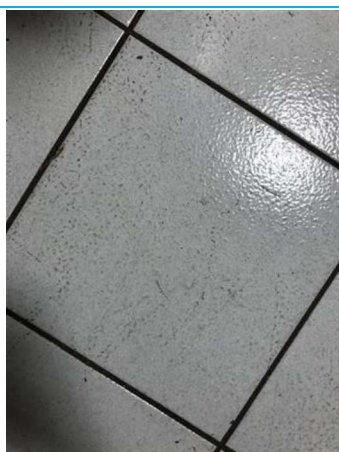
Matériaux : ZPSO-014

Prélèvement : 32

Localisation : BAT17/RDC - 006

Résultat : Absence d'amiante

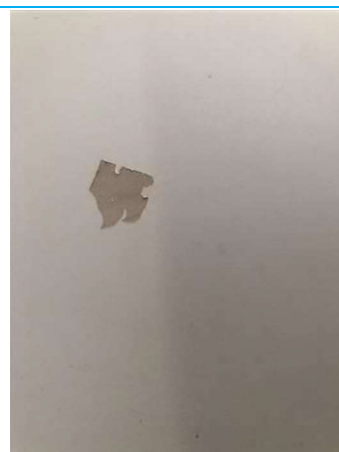
Matériaux : ZPSO-015

Prélèvement : 31

Localisation : BAT17/RDC - 005

Résultat : Absence d'amiante

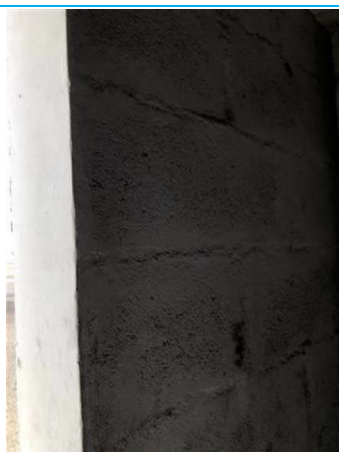
Matériaux : ZPSO-016

Prélèvement : 35

Localisation : BAT17/RDC - 007

Résultat : Absence d'amiante

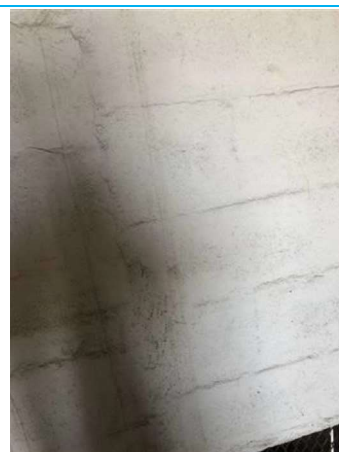
Matériaux : ZPSO-016

Prélèvement : 36

Localisation : BAT17/RDC - 007

Résultat : Absence d'amiante

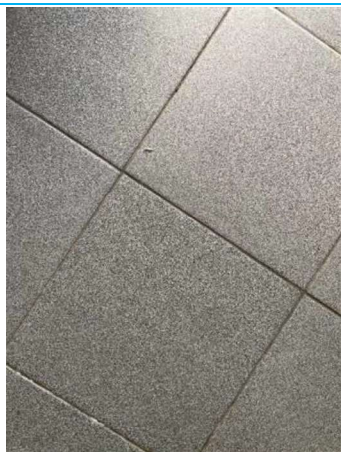
Matériaux : ZPSO-017  
Prélèvement : 37  
Description : Carrelage gris foncé 30x30/Colle  
Localisation : BAT17/RDC - 008  
Résultat : Absence d'amiante

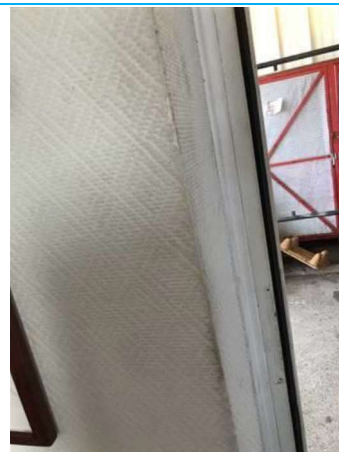
Matériaux : ZPSO-018  
Prélèvement : 38  
Description : Revêtement mural bleu/Enduit  
Localisation : BAT17/RDC - 008  
Résultat : Absence d'amiante

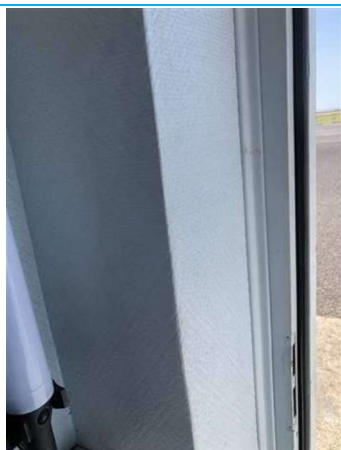
Matériaux : ZPSO-018  
Prélèvement : 39  
Description : Revêtement mural bleu/Enduit  
Localisation : BAT17/RDC - 008  
Résultat : Absence d'amiante

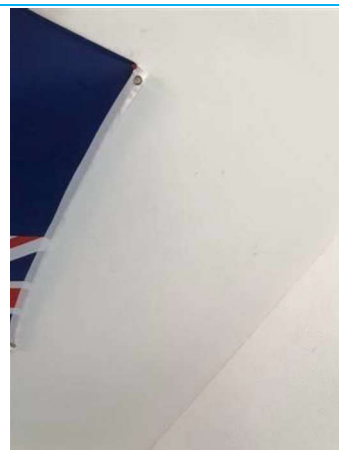
Matériaux : ZPSO-019  
Prélèvement : 40  
Description : Panneau faux plafond blanc en bois  
Localisation : BAT17/RDC - 008  
Résultat : Absence d'amiante

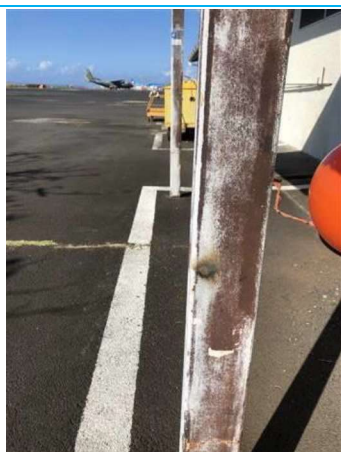
Matériaux : ZPSO-020  
Prélèvement : 41  
Description : Peinture rouge sur structure métallique  
Localisation : BAT17/RDC - 010  
Résultat : Absence d'amiante

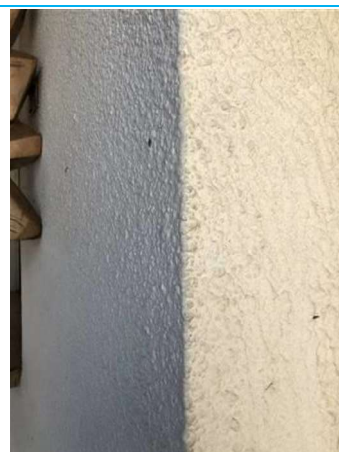
Matériaux : ZPSO-021  
Prélèvement : 43  
Description : Peinture bleu/beige/Enduit  
Localisation : BAT17/RDC - Parties extérieures  
Résultat : Absence d'amiante

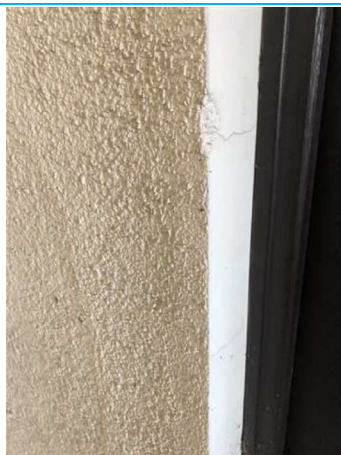
Matériaux : ZPSO-021  
Prélèvement : 44  
Description : Peinture bleu/beige/Enduit  
Localisation : BAT17/RDC - Parties extérieures  
Résultat : Absence d'amiante

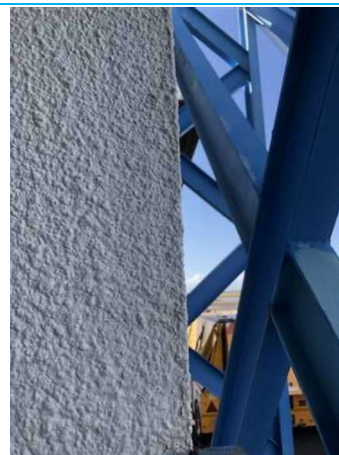
Matériaux : ZPSO-021  
Prélèvement : 45  
Description : Peinture bleu/beige/Enduit  
Localisation : BAT17/RDC - Parties extérieures  
Résultat : Présence d'amiante

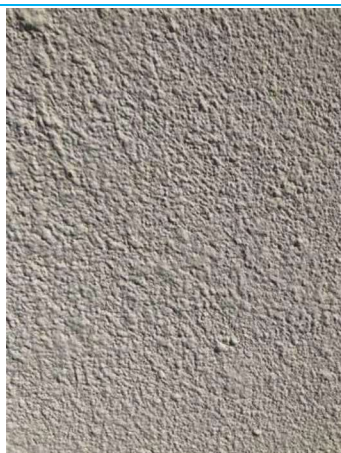
Matériaux : ZPSO-021  
Prélèvement : 46  
Description : Peinture bleu/beige/Enduit  
Localisation : BAT17/RDC - Parties extérieures  
Résultat : Absence d'amiante

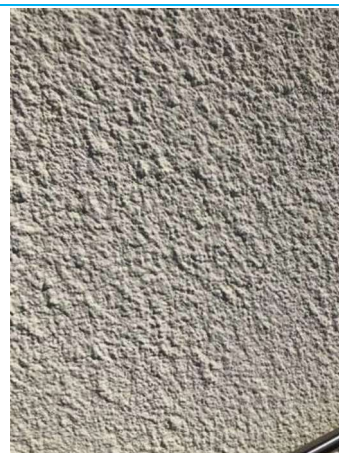
Matériaux : ZPSO-021  
Prélèvement : 47  
Description : Peinture bleu/beige/Enduit  
Localisation : BAT17/RDC - Parties extérieures  
Résultat : Absence d'amiante

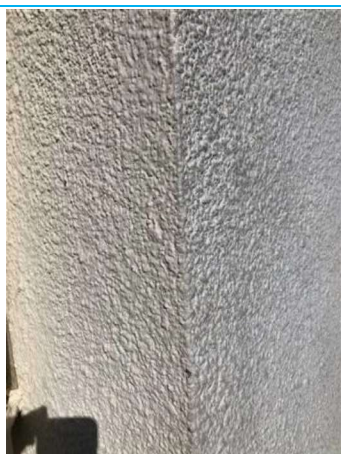
Matériaux : ZPSO-021  
Prélèvement : 48  
Description : Peinture bleu/beige/Enduit  
Localisation : BAT17/RDC - Parties extérieures  
Résultat : Absence d'amiante

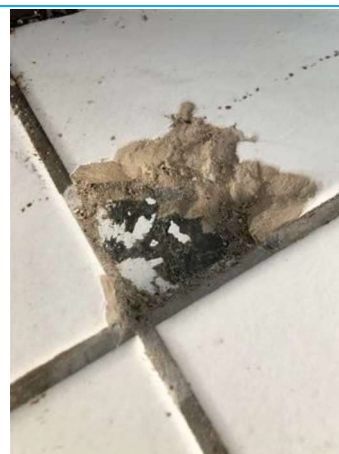
Matériaux : ZPSO-022  
Prélèvement : 49  
Description : Colle bitumineuse  
Localisation : BAT17/RDC - 003  
Résultat : Absence d'amiante

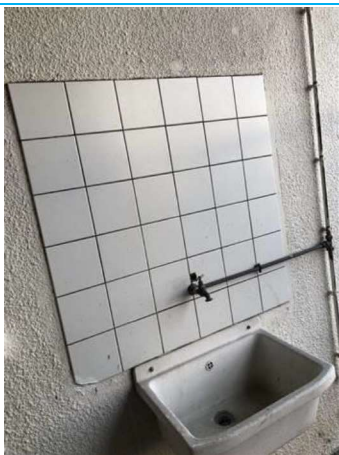
Matériaux : ZPSO-023

Description : Faïence 20x20 blanc/Colle

Localisation : BAT17/RDC - Parties extérieures

Résultat : Absence d'amiante

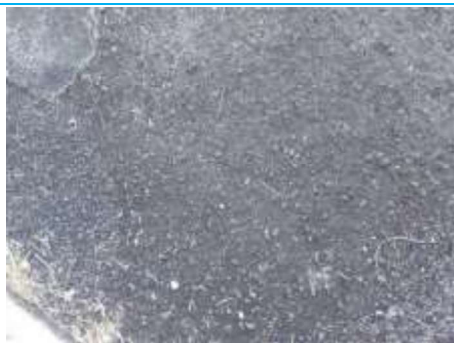
Matériaux : ZPSO-001

Localisation : Parking

Résultat : Absence d'amiante

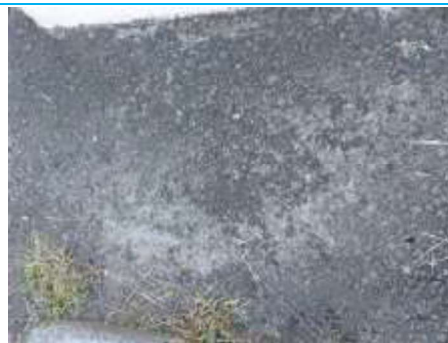
Matériaux : ZPSO-001

Localisation : Parking

Résultat : Absence d'amiante

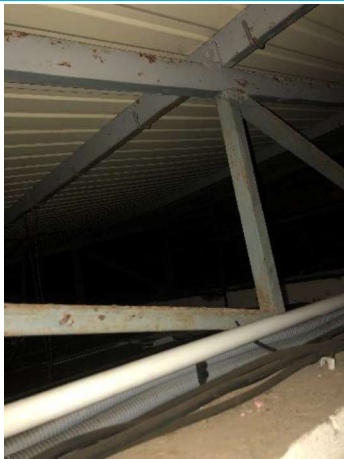
Matériaux : 001

Description : Peinture (grise)

Localisation : Combles

Résultat : Concentration massique en plomb acido-soluble <1.5mg/g

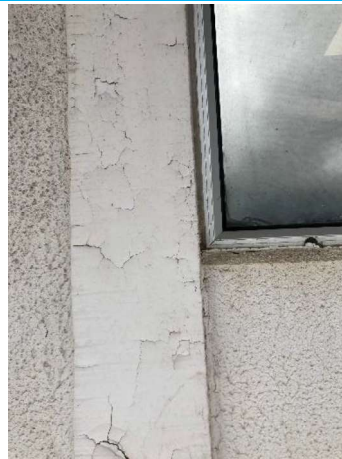
Matériaux : 002

Description : Peinture (blanche/rouge)

Localisation : Façades extérieures

Résultat : Concentration massique en plomb acido-soluble <1.5mg/g

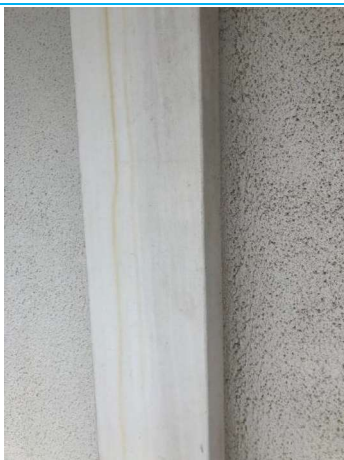
Matériaux : 003

Description : Peinture (blanche/rouge)

Résultat : Concentration massique en plomb acido-soluble <1.5mg/g

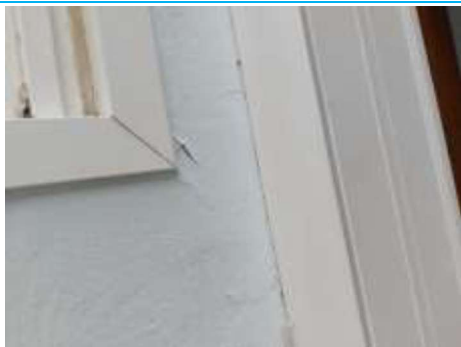
Matériaux : 01P  
Description : Peinture (bleu)  
Localisation : R+1 – 001

Résultat : Concentration massique en plomb acido-soluble <1.5mg/g

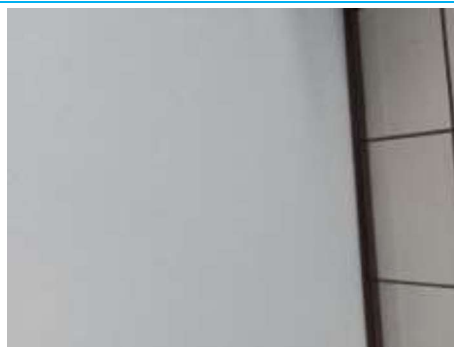
Matériaux : 02P  
Description : Peinture (blanc)  
Localisation : R+1 – 002

Résultat : Concentration massique en plomb acido-soluble <1.5mg/g

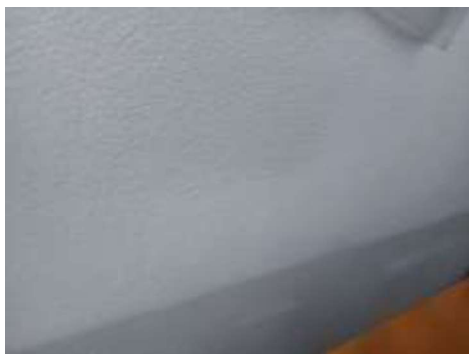
Matériaux : 03P  
Description : Peinture (blanc)  
Localisation : R+1 – 007

Résultat : Concentration massique en plomb acido-soluble <1.5mg/g

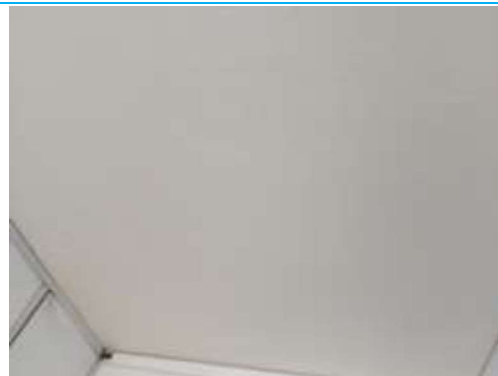
Matériaux : 05P  
Description : Peinture (beige)  
Localisation : R+1 – 011

Résultat : Concentration massique en plomb acido-soluble <1.5mg/g

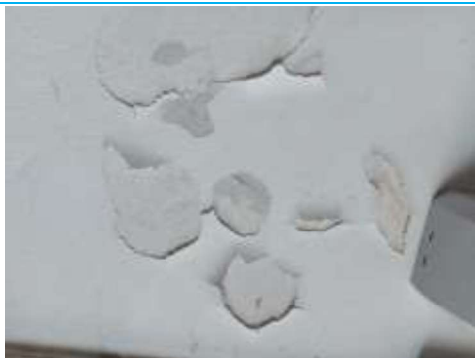
Matériaux : 06P  
Description : Peinture (blanc)  
Localisation : R+1 – 015

Résultat : Concentration massique en plomb acido-soluble <1.5mg/g

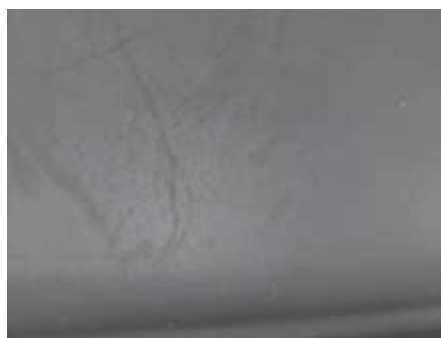
Matériaux : 07P  
Description : Peinture (marron)  
Localisation : R+1 – 015

Résultat : Concentration massique en plomb acido-soluble <1.5mg/g

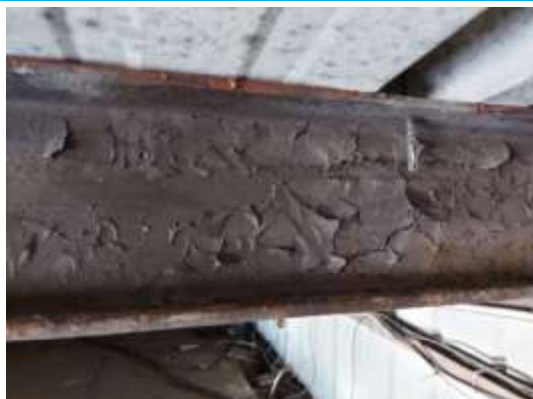
Matériaux : 08P  
Description : Peinture (marron)  
Localisation : Combles

Résultat : Concentration massique en plomb acido-soluble <1.5mg/g

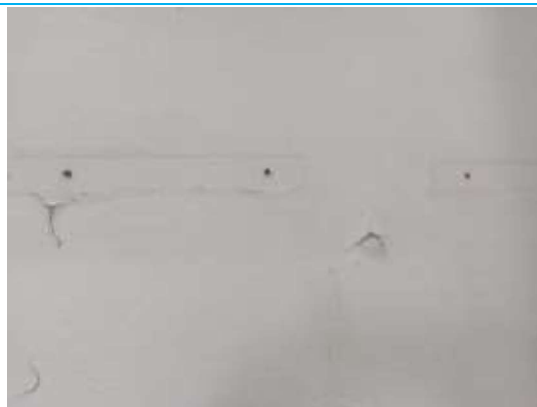
Matériaux : 09P  
Description : Peinture (blanc)  
Localisation : Rdc – Hangar

Résultat : Concentration massique en plomb acido-soluble <1.5mg/g

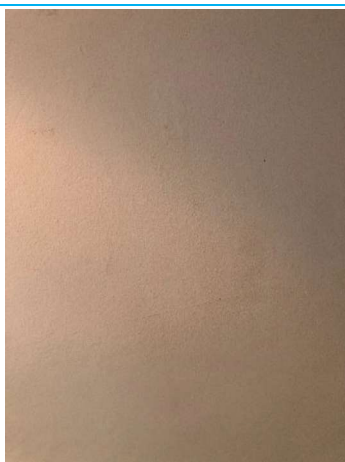
Matériaux : 002

Description : Peinture (blanche)

Localisation : 004

Résultat : Concentration massique en plomb acido-soluble <1.5mg/g

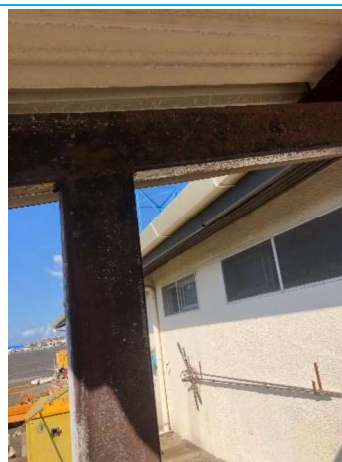
Matériaux : 003

Description : Peinture (marron)

Résultat : Concentration massique en plomb acido-soluble <1.5mg/g
