**Rapport de mission de repérage des matériaux et produits contenant de l'amiante dans  
les immeubles bâtis avant démolition  
(Listes C de l'annexe 13-9 du Code de la Santé publique)**

Numéro de dossier : 2024-06-27\_0072\_CAF  
Date du repérage : 20/03/2025

Immeuble bâti visité	
Adresse	Rue : ..... <b>Caf de l'Isère - 3 Rue des Alliés</b> Bât., escalier, niveau, appartement n°, lot n°:  Code postal, ville : . <b>38000 Grenoble (France)</b>
Périmètre de repérage :	..... <b>Voir plan travaux eole</b>
Type de logement : Fonction principale du bâtiment : Date de construction :	..... <b>caf</b> ..... <b>Bureaux</b> ..... <b>&lt; 1997</b>

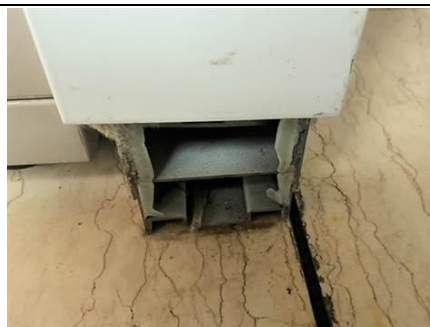
Photo n° PhA006

Localisation : RDC - Bureau accueil 1; RDC - Bureau accueil social; RDC - Bureau accueil rdv; RDC - Bureau accueil 2

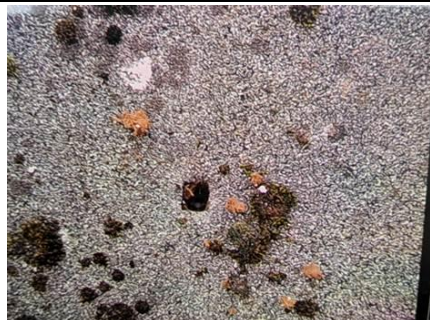
Photo n° PhA039  
Localisation : Sous-Sol - Rez de voirie  
Ouvrage : Flocages, Calorifugeages, Faux plafonds  
Partie d'ouvrage : Flocages  
Description : Flocages
