Rapport de mission de repérage des matériaux et produits contenant de l'amiante avant réalisation de travaux

| Numéro de rapport | 2640-Ministere de la Justice A |
| Adresse de l'immeuble | Maison d'Arrêt 62 rue Henri Terquem 59140 DUNKERQUE |
| Date d'émission du rapport de repérage | 05/09/2024 |

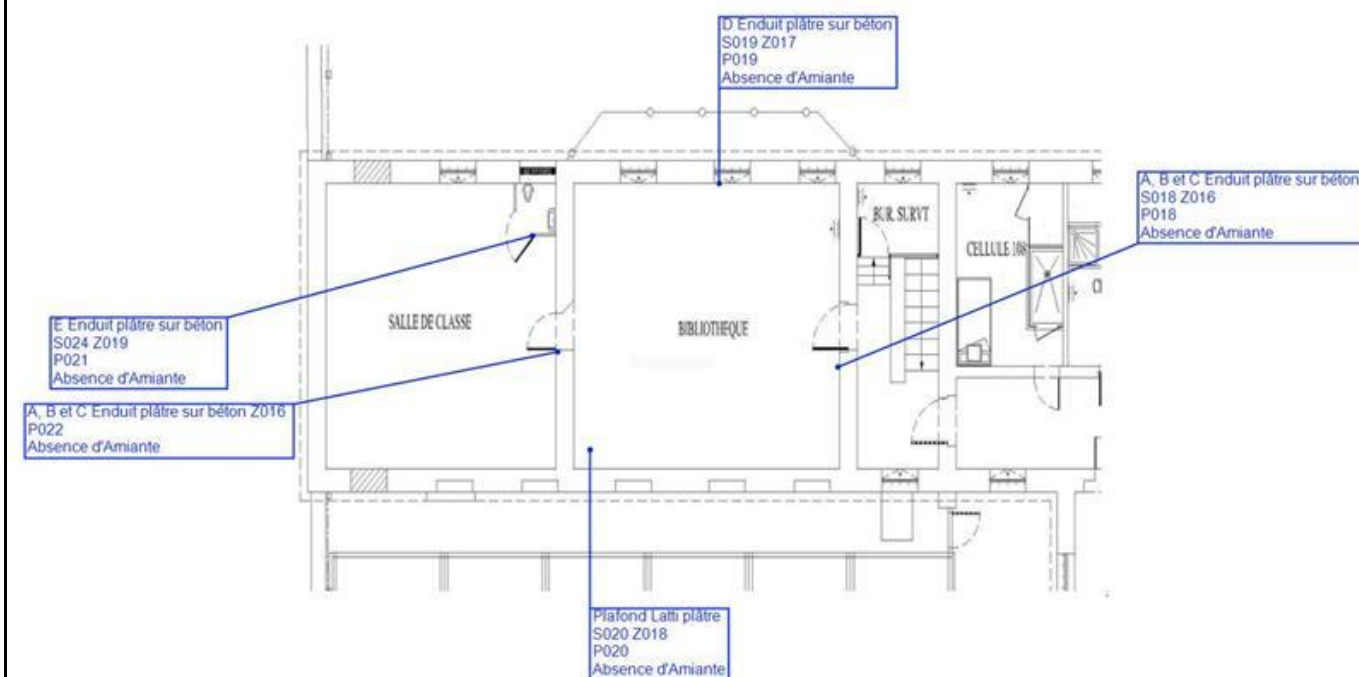
| PLANCHE DE REPERAGE USUEL | | | | Adresse de l'immeuble : Maison d'Arrêt 62 rue Henri Terquem 59140 DUNKERQUE |
|---|---|---|---|---|
| N° planche : | 2/4 | Version : 0 | Type : Croquis | |

| PLANCHE DE REPERAGE USUEL | | | | Adresse de l'immeuble : Maison d'Arrêt 62 rue Henri Terquem 59140 DUNKERQUE |
|---|---|---|---|---|
| Origine du plan : | Cabinet de diagnostics | | | Bâtiment – Niveau : R+1 Existant |

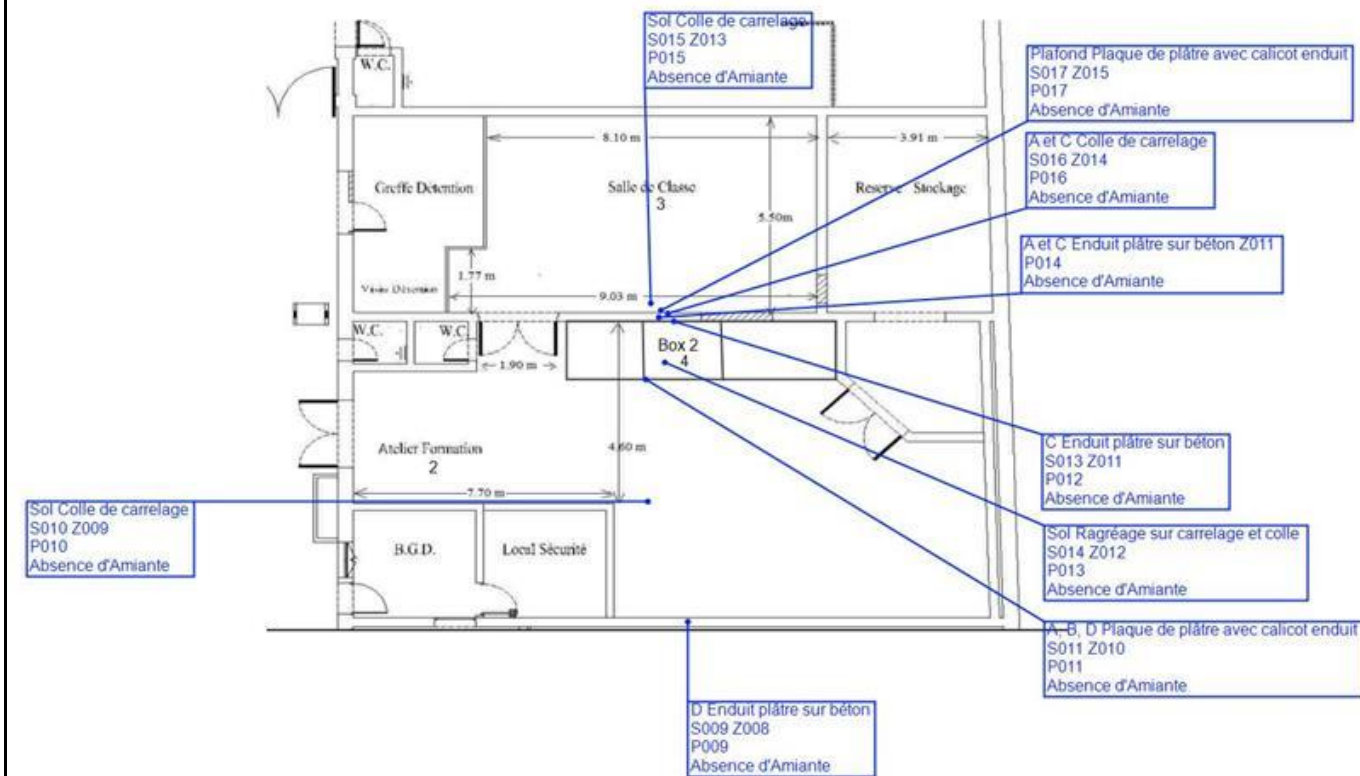
| PLANCHE DE REPERAGE USUEL | | | | Adresse de l'immeuble : Maison d'Arrêt 62 rue Henri Terquem 59140 DUNKERQUE |
|---|---|---|---|---|
| Origine du plan : | Cabinet de diagnostics | | | Bâtiment – Niveau : RDC |
