## DOSSIER DE DIAGNOSTIC TECHNIQUE

**Référence : 002EW109391**  
A communiquer pour toute correspondance  
Réalisé le : 29/05/2024  
Référence mandataire : IM006801

Façade  
35 Rue Pierre Corneille  
69006 LYON

# Rapport de repérage des matériaux et produits contenant de l'amiante avant réalisation de travaux dans un immeuble bâti

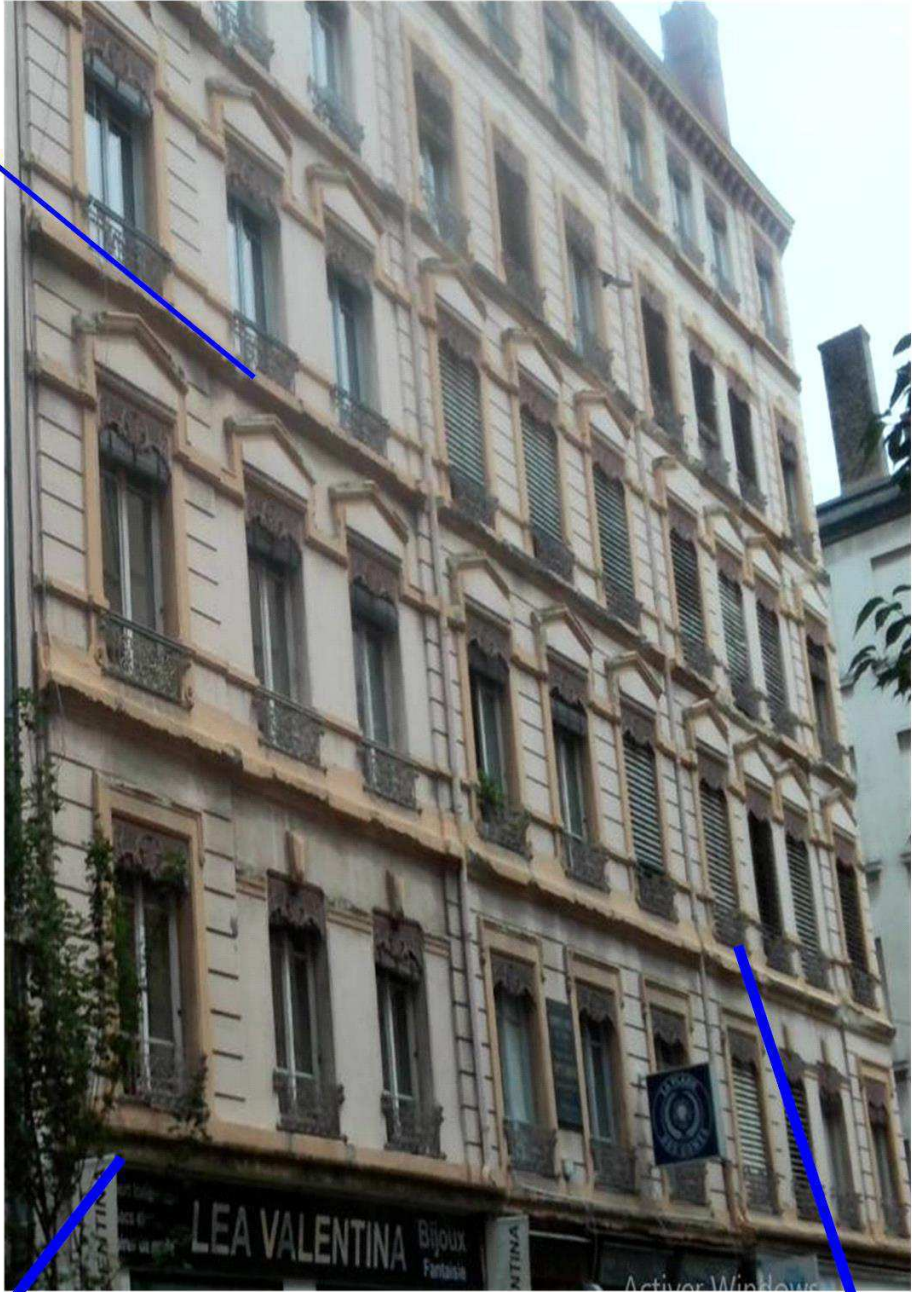
Vol 1  
(Façade 1)

S2 (P2)

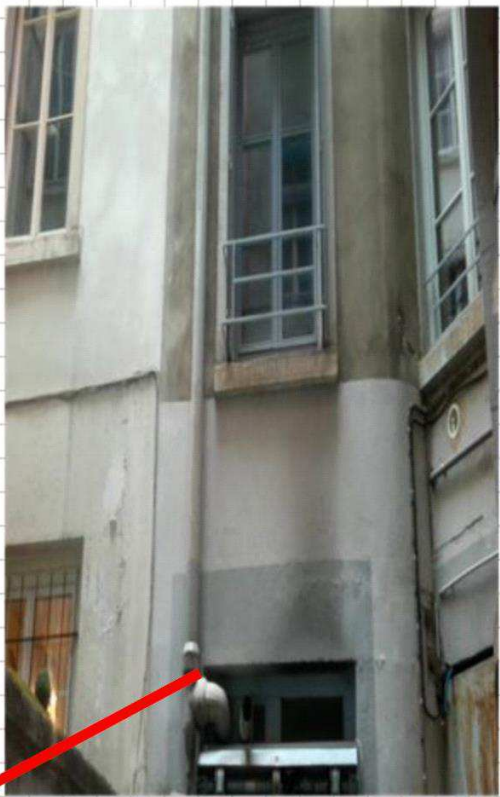
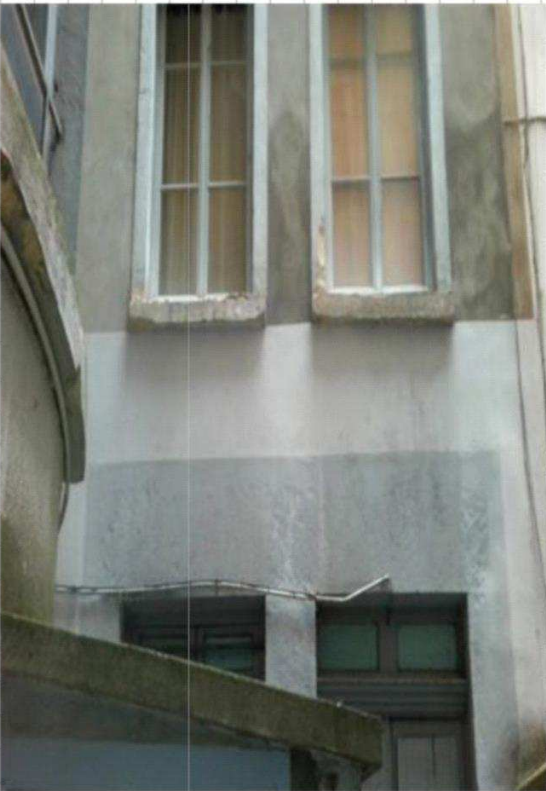
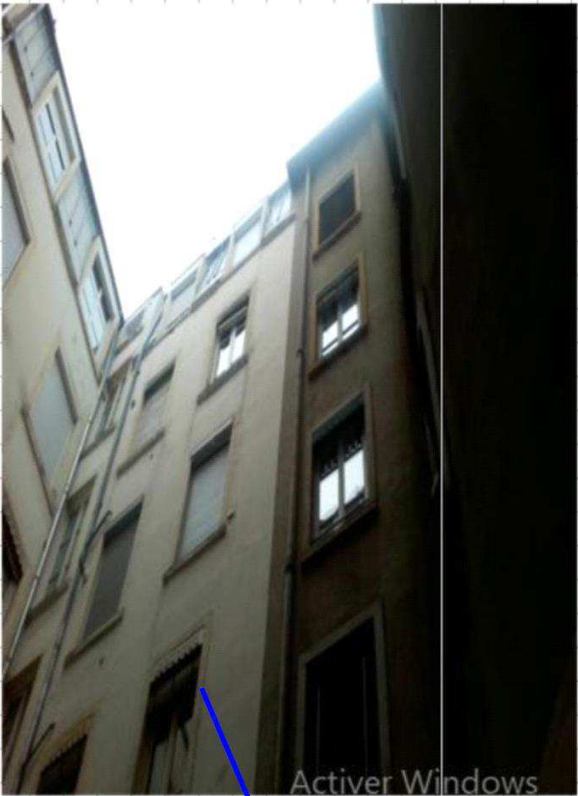
Vol 3  
(Cour 1)

Localisation dun sondage positif

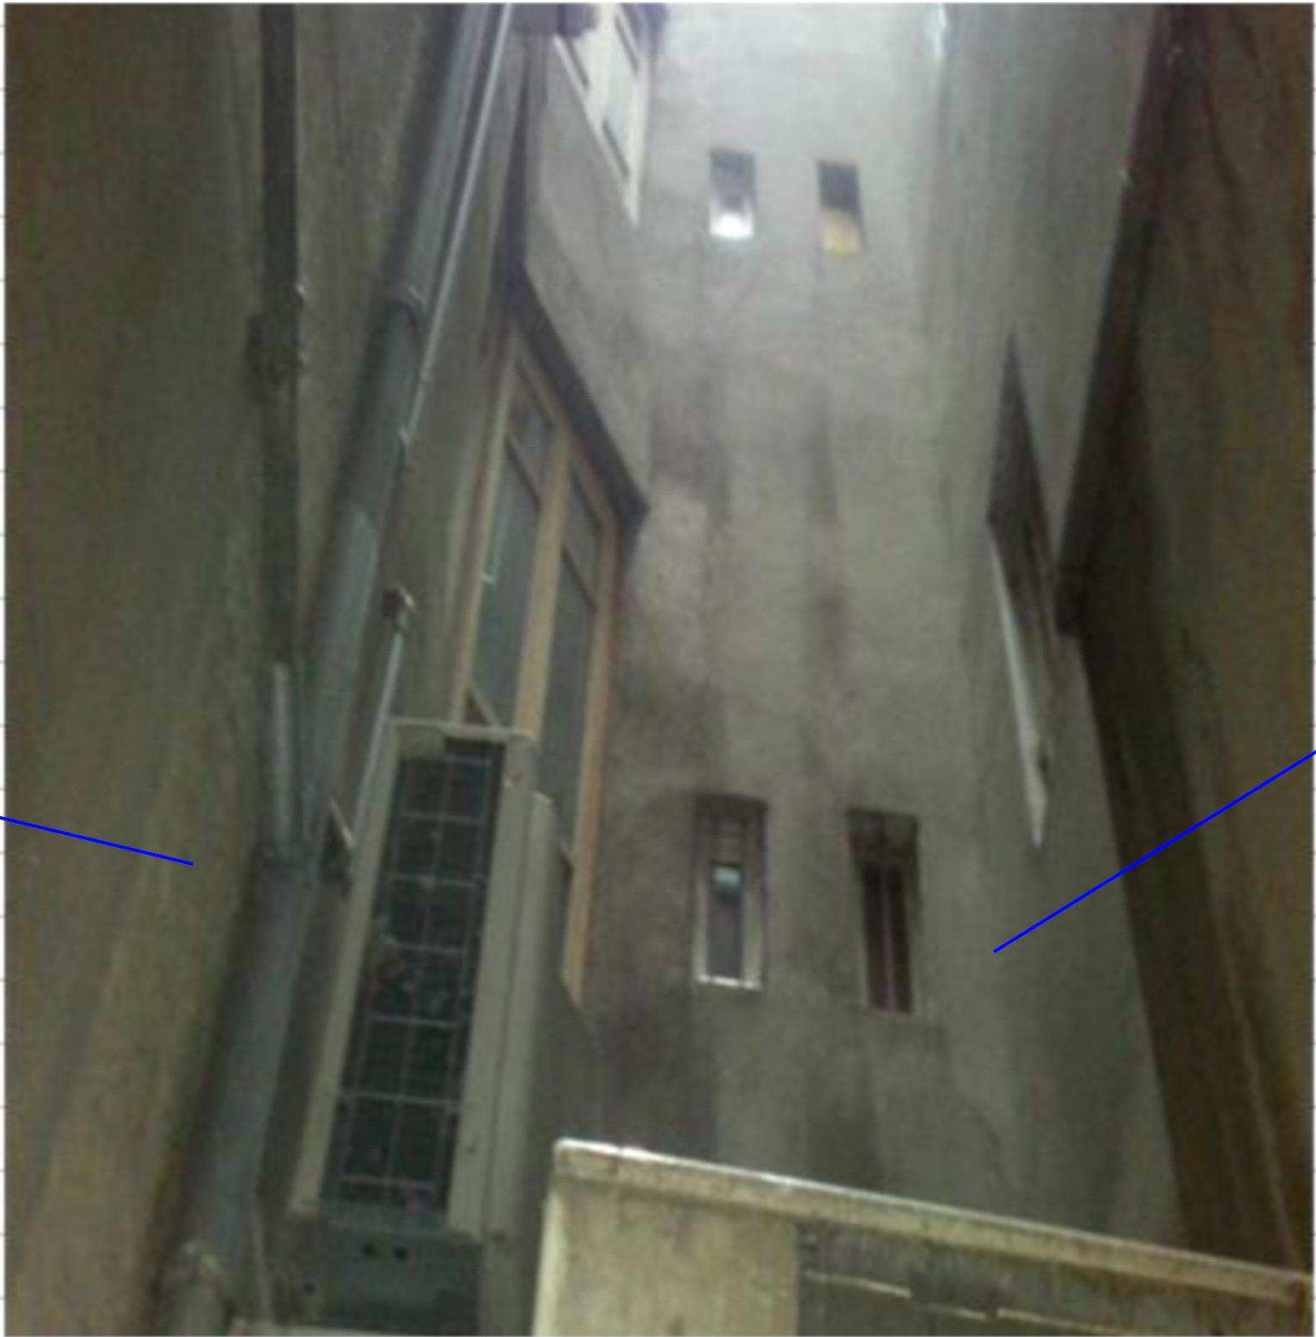
Vol 4  
(Cour 2)

S Localisation dun sondage négatif

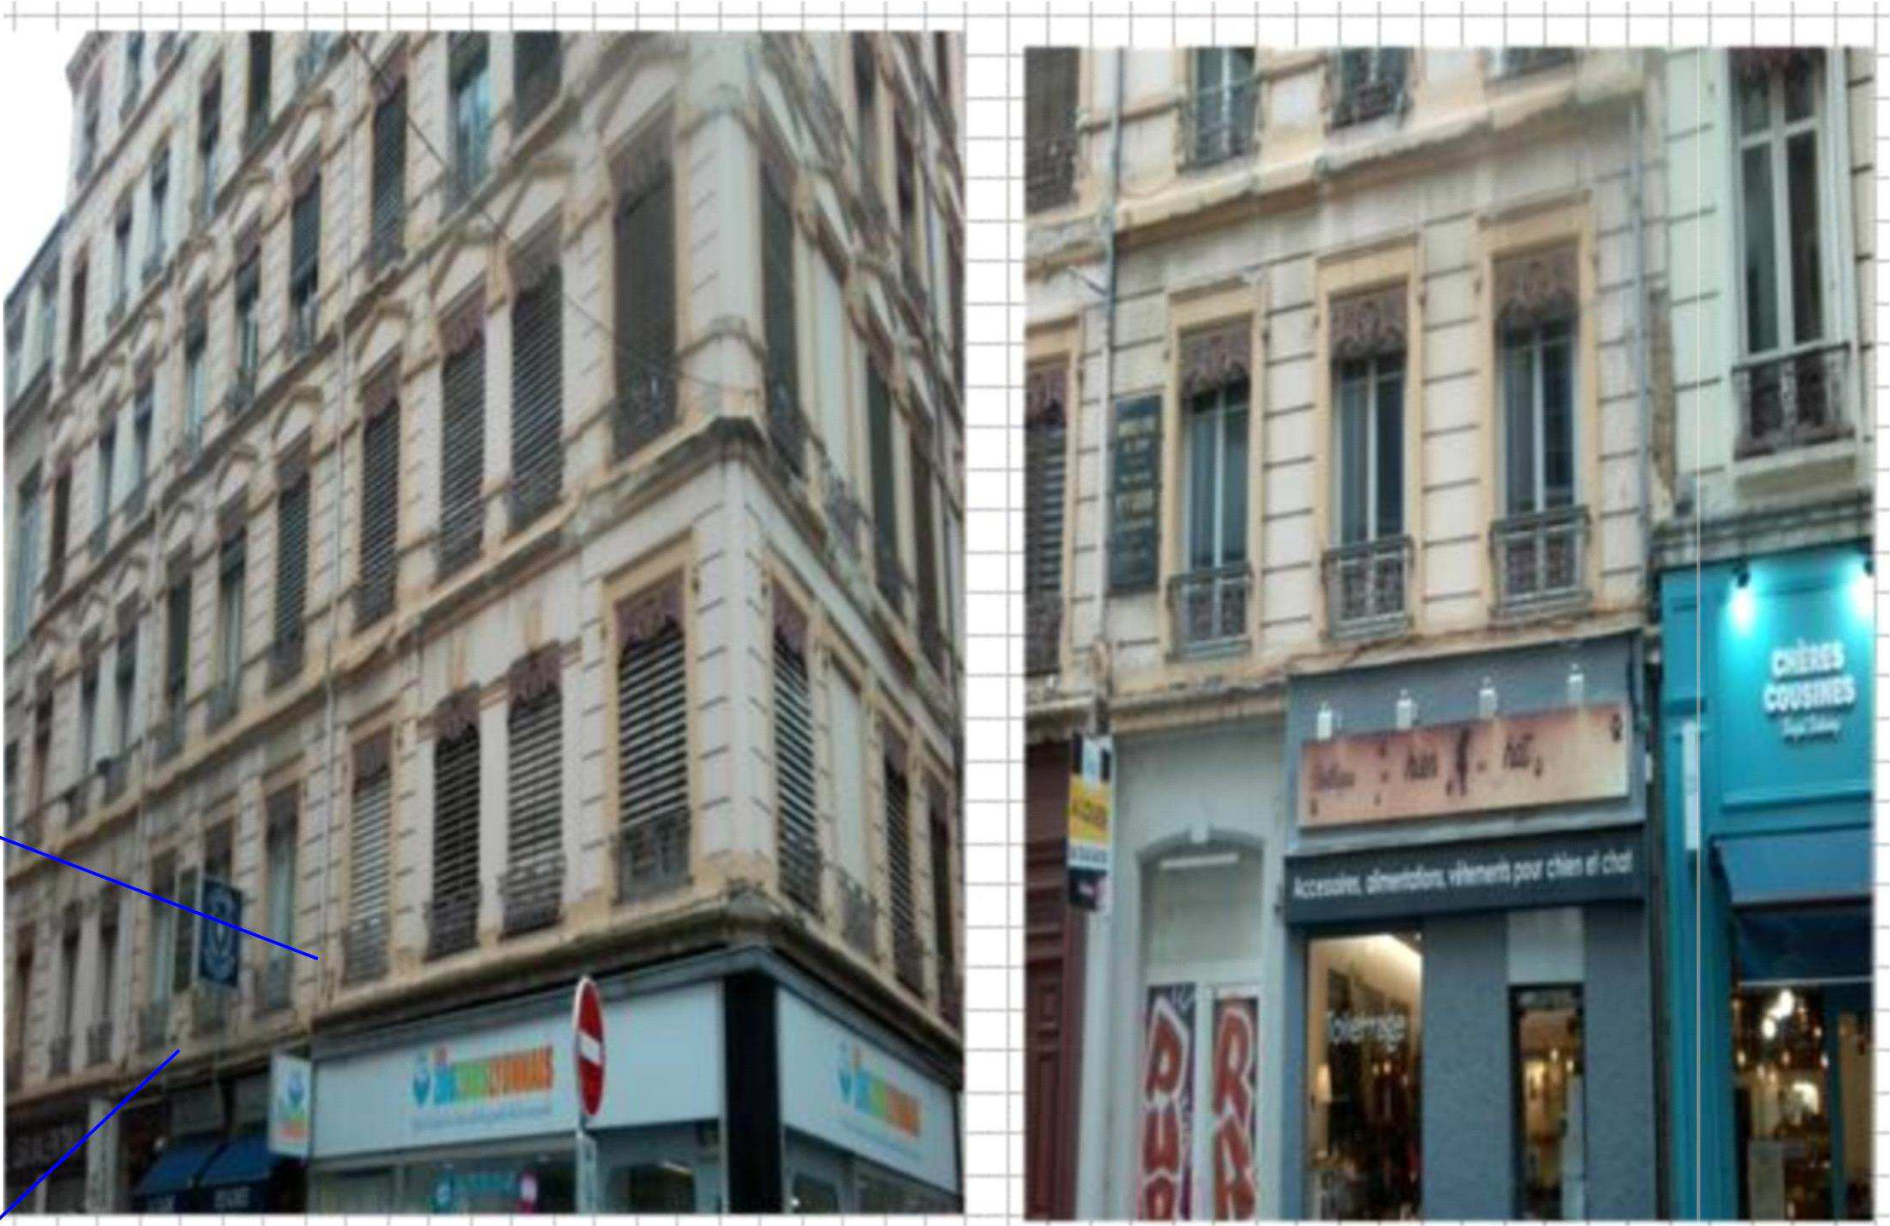
Vol 5  
(Façade 3)

Localisation dun sondage négatif

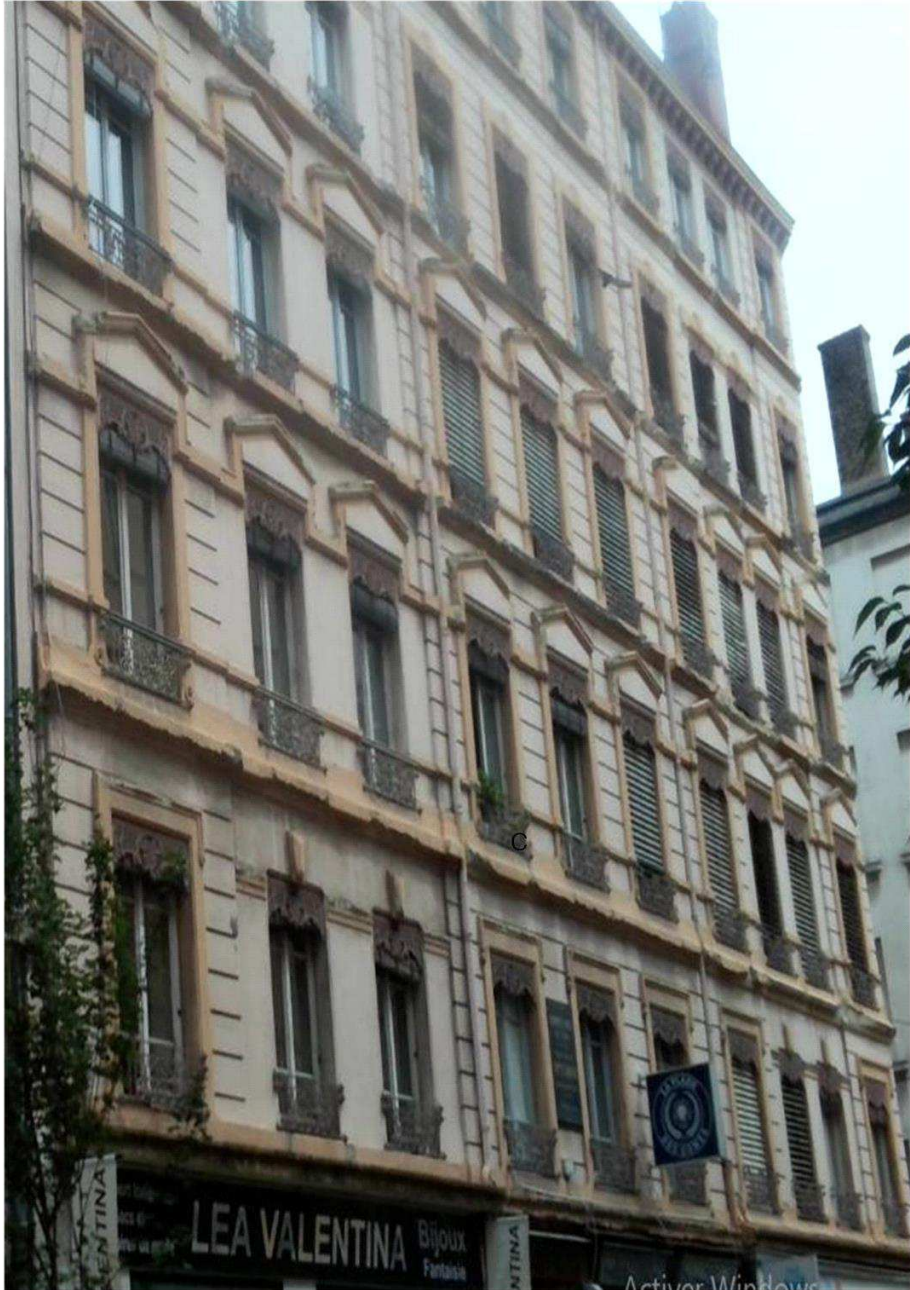
Vol 1  
(Façade 1)

N° de Mesure	Zone	Unité de diagnostic (UD)	Localisation de la mesure	Substrat	Revêtement	Valeurs ou constat visuel	Etat de conservation	Travaux envisagés
<b>Facade - Vol 1 (Façade 1)</b>								
3	A	Mur ciment peint-Mur1	Haut Droite	Ciment	Peinture	0,03 mg/cm <sup>2</sup>	Non dégradé	Inconnu
4	A	Mur ciment peint-Mur1	Bas Droite	Ciment	Peinture	0,09 mg/cm <sup>2</sup>	Non dégradé	Inconnu

N° de Mesure	Zone	Unité de diagnostic (UD)	Localisation de la mesure	Substrat	Revêtement	Valeurs ou constat visuel	Etat de conservation	Travaux envisagés
<b>Facade - Vol 1 (Façade 1)</b>								
5	A	Mur ciment peint-Mur1	Centre Droite	Ciment	Peinture	0,06 mg/cm <sup>2</sup>	Non dégradé	Inconnu
15	C	Mur ciment peint-Mur1	Haut Gauche	Ciment	Peinture	0,02 mg/cm <sup>2</sup>	Non dégradé	Inconnu
16	C	Mur ciment peint-Mur1	Bas Centre	Ciment	Peinture	0,08 mg/cm <sup>2</sup>	Non dégradé	Inconnu
17	C	Mur ciment peint-Mur1	Centre Gauche	Ciment	Peinture	0,04 mg/cm <sup>2</sup>	Non dégradé	Inconnu

Volume et élément contenant du plomb

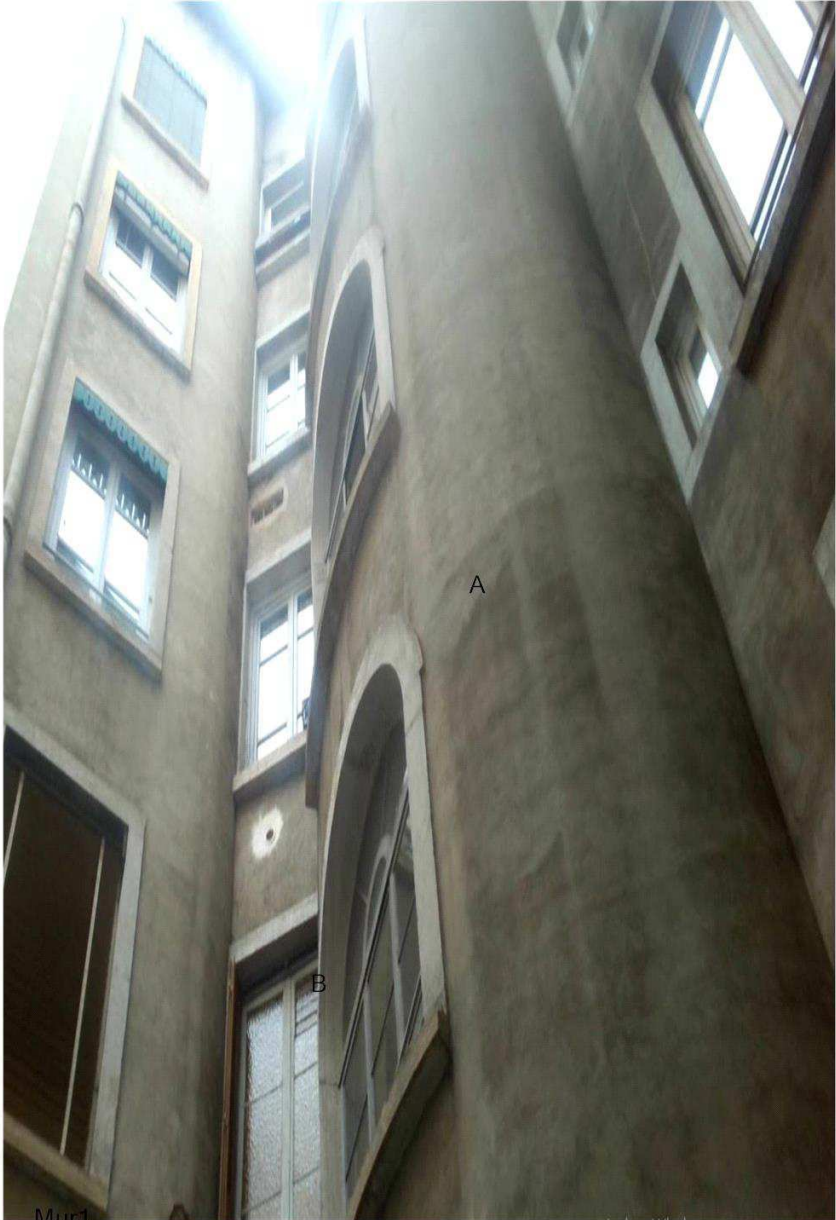
Vol 2  
(Façade 2)

N° de Mesure	Zone	Unité de diagnostic (UD)	Localisation de la mesure	Substrat	Revêtement	Valeurs ou constat visuel	Etat de conservation	Travaux envisagés
<b>Facade - Vol 2 (Façade 2)</b>								
6	A	Mur ciment peint-Mur1	Bas Centre	Ciment	Peinture	0,08 mg/cm <sup>2</sup>	Non dégradé	Inconnu
7	A	Mur ciment peint-Mur1	Haut Centre	Ciment	Peinture	0,02 mg/cm <sup>2</sup>	Non dégradé	Inconnu
8	A	Mur ciment peint-Mur1	Bas Centre	Ciment	Peinture	0,07 mg/cm <sup>2</sup>	Non dégradé	Inconnu
9	A	Mur ciment peint-Mur2	Centre Gauche	Ciment	Peinture	0,04 mg/cm <sup>2</sup>	Non dégradé	Inconnu
10	A	Mur ciment peint-Mur2	Bas Centre	Ciment	Peinture	0,08 mg/cm <sup>2</sup>	Non dégradé	Inconnu
11	A	Mur ciment peint-Mur2	Haut Droite	Ciment	Peinture	0,04 mg/cm <sup>2</sup>	Non dégradé	Inconnu
12	A	Mur ciment peint-Mur3	Haut Gauche	Ciment	Peinture	0,02 mg/cm <sup>2</sup>	Non dégradé	Inconnu
13	A	Mur ciment peint-Mur3	Haut Gauche	Ciment	Peinture	0,01 mg/cm <sup>2</sup>	Non dégradé	Inconnu

14	A	Mur ciment peint-Mur3	Bas Droite	Ciment	Peinture	0,09 mg/cm <sup>2</sup>	Non dégradé	Inconnu

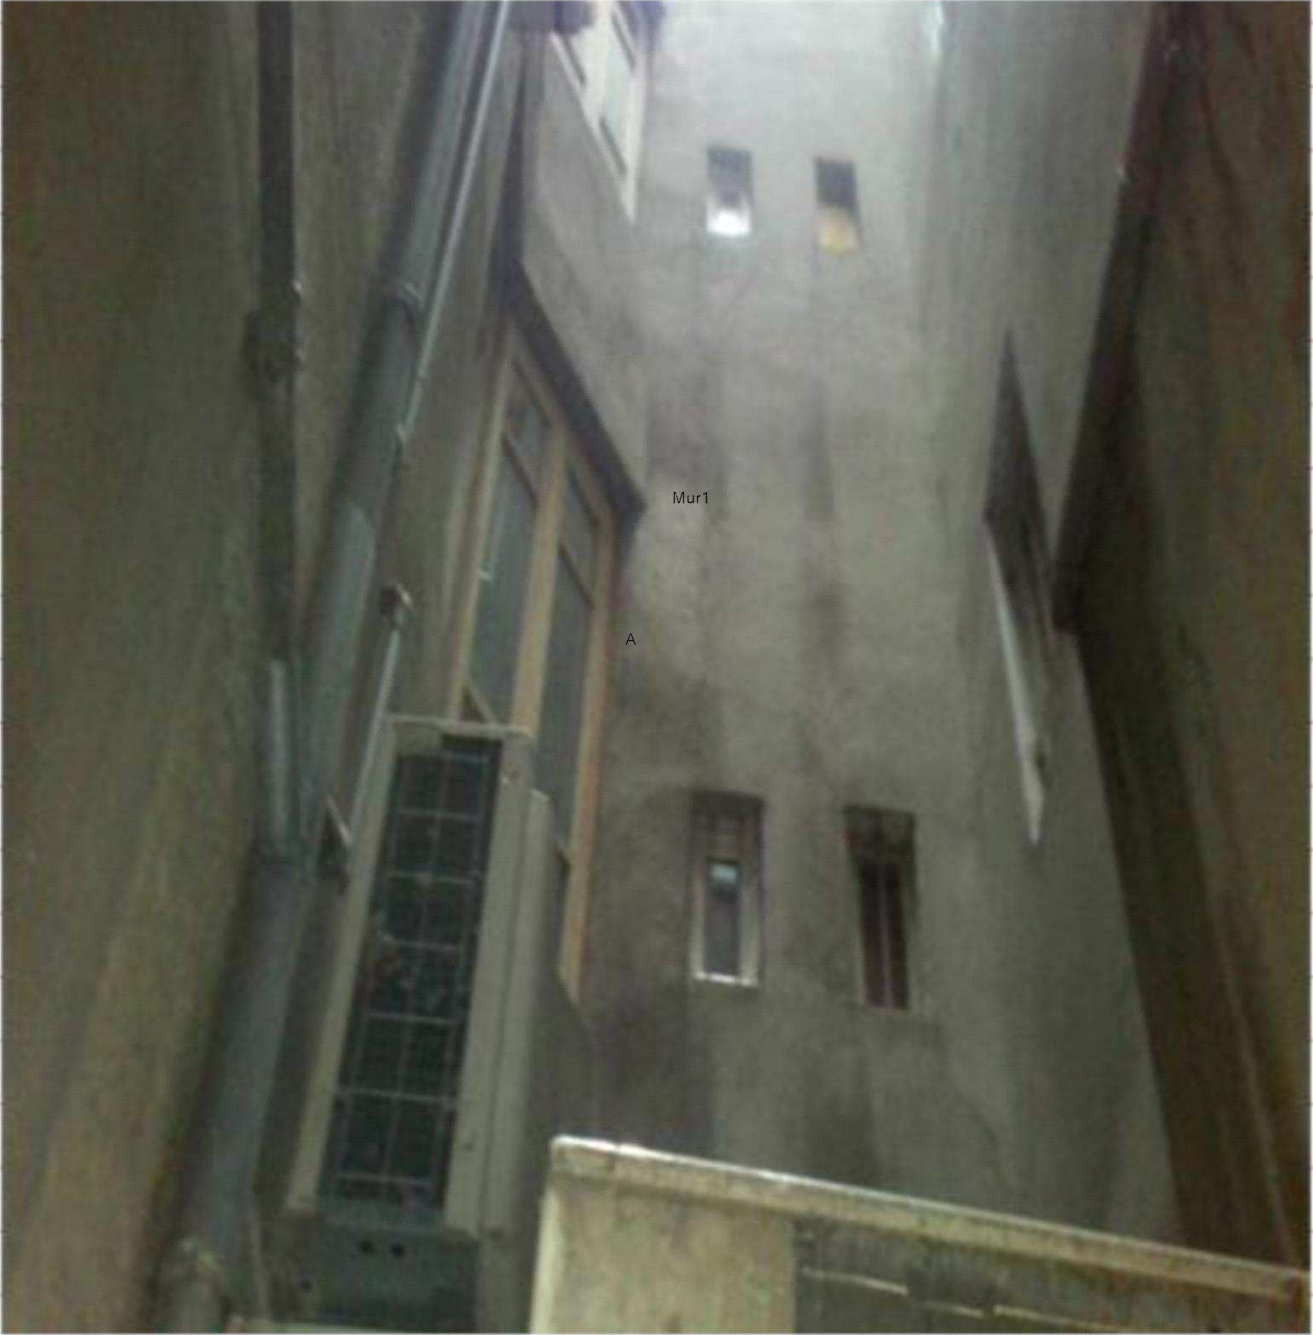
COUR INTÉRIEURE 2 - PLAN DE REPÉRAGE - ELÉMENTS AVEC ET SANS PLOMB				Référence: 002EW109391	
<div>

N° de Mesure	Zone	Unité de diagnostic (UD)	Localisation de la mesure	Substrat	Revêtement	Valeurs ou constat visuel	Etat de conservation	Travaux envisagés
<b>Cour intérieure 2 - Vol 4 (Cour 2)</b>								
27	A	Mur ciment peint-Mur1	Centre Droite	Béton	Peinture	0,06 mg/cm <sup>2</sup>	Non dégradé	Inconnu
28	A	Mur ciment peint-Mur1	Centre Centre	Béton	Peinture	0,05 mg/cm <sup>2</sup>	Non dégradé	Inconnu
29	A	Mur ciment peint-Mur1	Bas Droite	Béton	Peinture	0,08 mg/cm <sup>2</sup>	Non dégradé	Inconnu

</div> <div>Vol 4 (Cour 2)</div>				Légende	
					Volume et élément contenant du plomb

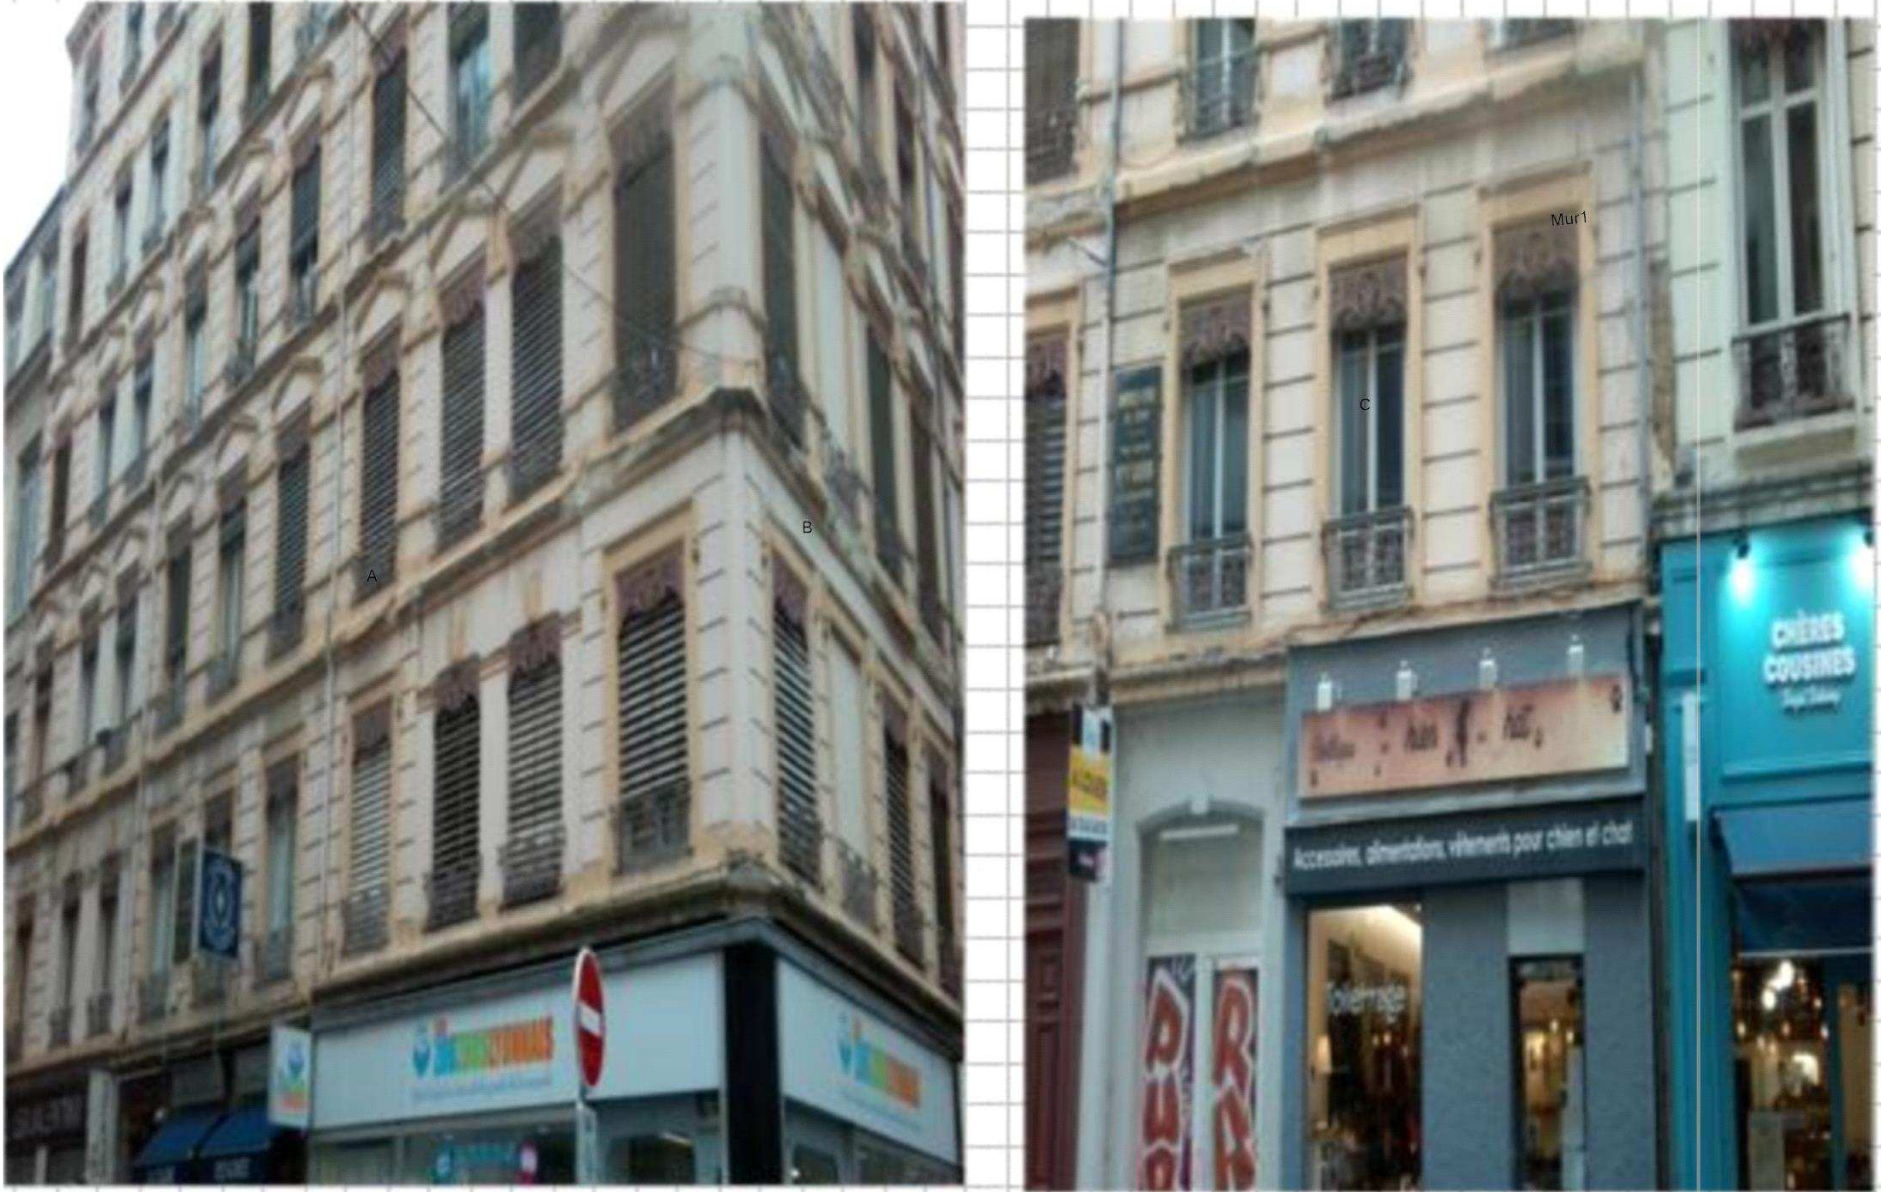
FACADE VOIRIE - PLAN DE REPÉRAGE - ELÉMENTS AVEC ET SANS PLOMB				Référence: 002EW109391
<div><div><div>Mur1</div>

N° de Mesure	Zone	Unité de diagnostic (UD)	Localisation de la mesure	Substrat	Revêtement	Valeurs ou constat visuel	Etat de conservation	Travaux envisagés
<b>Facade voirie - Vol 5 (Façade 3)</b>								
30	A	Mur ciment peint-Mur1	Haut Droite	Béton	Peinture	0,03 mg/cm <sup>2</sup>	Non dégradé	Inconnu
31	A	Mur ciment peint-Mur1	Haut Droite	Béton	Peinture	0,03 mg/cm <sup>2</sup>	Non dégradé	Inconnu

N° de Mesure	Zone	Unité de diagnostic (UD)	Localisation de la mesure	Substrat	Revêtement	Valeurs ou constat visuel	Etat de conservation	Travaux envisagés
Facade voirie - Vol 5 (Façade 3)								
32	A	Mur ciment peint-Mur1	Haut Centre	Béton	Peinture	0,02 mg/cm <sup>2</sup>	Non dégradé	Inconnu
33	C	Mur ciment peint-Mur1	Haut Centre	Béton	Peinture	0,03 mg/cm <sup>2</sup>	Non dégradé	Inconnu
34	C	Mur ciment peint-Mur1	Bas Centre	Béton	Peinture	0,08 mg/cm <sup>2</sup>	Non dégradé	Inconnu
35	C	Mur ciment peint-Mur1	Centre Droite	Béton	Peinture	0,06 mg/cm <sup>2</sup>	Non dégradé	Inconnu
Nombre total d'unités de Diagnostic :		2

<div>Vol 5 (Façade 3)</div></div></div>				Légende
				<div><div></div><div>Volume et élément contenant du plomb</div></div>
<div>
