## DOSSIER DE DIAGNOSTIC TECHNIQUE

**Référence : 002EW109431**  
A communiquer pour toute correspondance  
Réalisé le : 29/05/2024  
Référence mandataire : IM008001

Façade  
19 Rue Bugeaud  
69006 LYON

# Rapport de repérage des matériaux et produits contenant de l'amiante avant réalisation de travaux dans un immeuble bâti

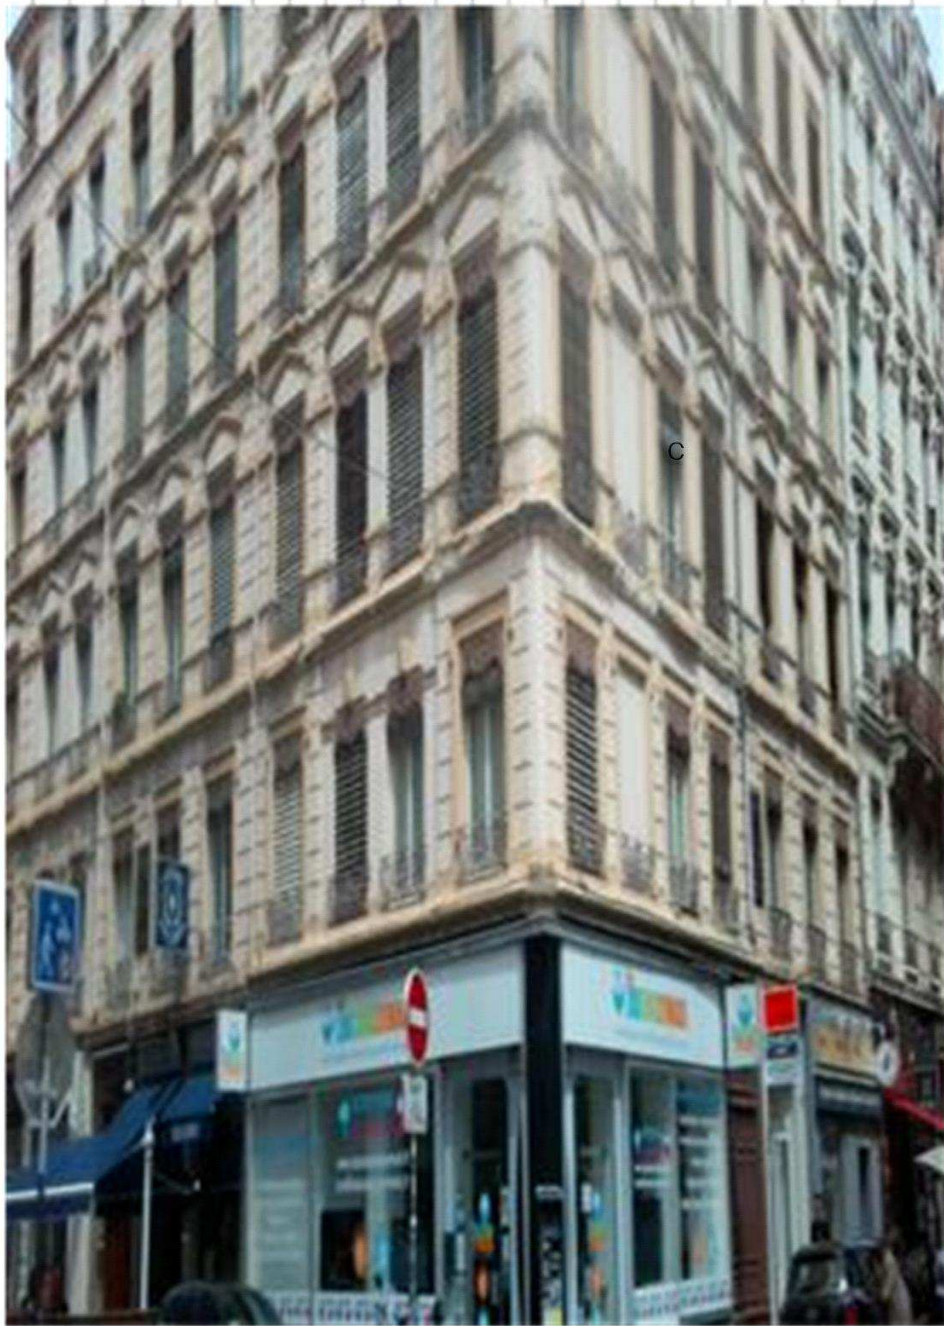
Vol 1  
(Façade 1)

N° de Mesure	Zone	Unité de diagnostic (UD)	Localisation de la mesure	Substrat	Revêtement	Valeurs ou constat visuel	Etat de conservation	Travaux envisagés
<b>Facade cote rue et cour - Vol 1 (Façade 1)</b>								
3	A	Mur ciment peint-Mur1	Centre Droite	Ciment	Peinture	0,06 mg/cm <sup>2</sup>	Non dégradé	Inconnu
4	A	Mur ciment peint-Mur1	Centre Gauche	Ciment	Peinture	0,04 mg/cm <sup>2</sup>	Non dégradé	Inconnu
5	A	Mur ciment peint-Mur1	Bas Gauche	Ciment	Peinture	0,07 mg/cm <sup>2</sup>	Non dégradé	Inconnu
9	A	Mur ciment peint-Mur2	Bas Gauche	Ciment	Peinture	0,07 mg/cm <sup>2</sup>	Non dégradé	Inconnu
10	A	Mur ciment peint-Mur2	Bas Gauche	Ciment	Peinture	0,07 mg/cm <sup>2</sup>	Non dégradé	Inconnu
11	A	Mur ciment peint-Mur2	Haut Gauche	Ciment	Peinture	0,01 mg/cm <sup>2</sup>	Non dégradé	Inconnu
12	A	Mur ciment peint-Mur3	Haut Gauche	Ciment	Peinture	0,01 mg/cm <sup>2</sup>	Non dégradé	Inconnu
13	A	Mur ciment peint-Mur3	Bas Centre	Ciment	Peinture	0,08 mg/cm <sup>2</sup>	Non dégradé	Inconnu

14	A	Mur ciment peint-Mur3	Bas Droite	Ciment	Peinture	0,09 mg/cm <sup>2</sup>	Non dégradé	Inconnu

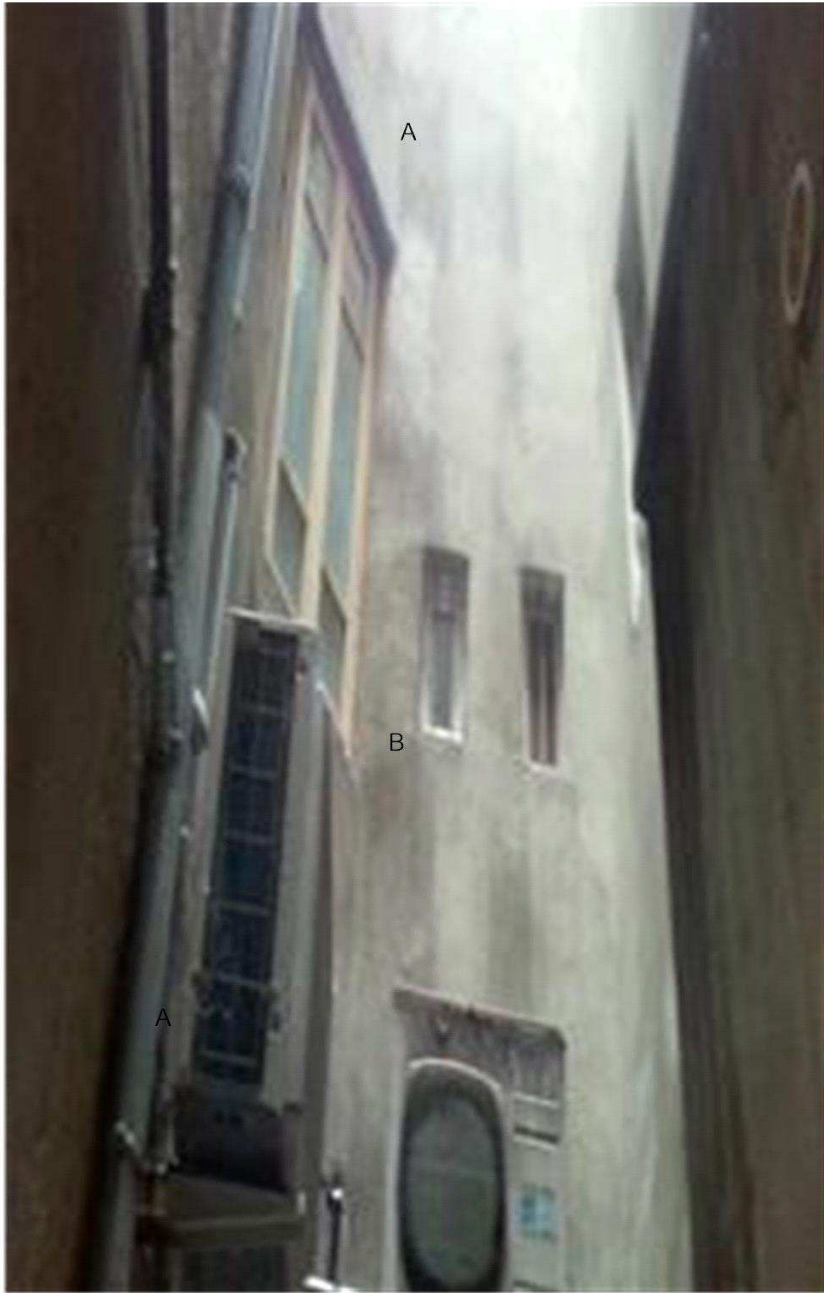
Vol 2  
(Façade 2)

N° de Mesure	Zone	Unité de diagnostic (UD)	Localisation de la mesure	Substrat	Revêtement	Valeurs ou constat visuel	Etat de conservation	Travaux envisagés
<b>Facade cote rue et cour - Vol 2 (Façade 2)</b>								
6	B	Mur ciment peint-Mur1	Centre Gauche	Ciment	Peinture	0,04 mg/cm <sup>2</sup>	Non dégradé	Inconnu
7	B	Mur ciment peint-Mur1	Haut Gauche	Ciment	Peinture	0,01 mg/cm <sup>2</sup>	Non dégradé	Inconnu
8	B	Mur ciment peint-Mur1	Centre Centre	Ciment	Peinture	0,05 mg/cm <sup>2</sup>	Non dégradé	Inconnu
15	B	Mur ciment peint-Mur2	Centre Centre	Ciment	Peinture	0,05 mg/cm <sup>2</sup>	Non dégradé	Inconnu
16	B	Mur ciment peint-Mur2	Haut Droite	Ciment	Peinture	0,03 mg/cm <sup>2</sup>	Non dégradé	Inconnu
17	B	Mur ciment peint-Mur2	Bas Centre	Ciment	Peinture	0,08 mg/cm <sup>2</sup>	Non dégradé	Inconnu
18	C	Mur ciment peint-Mur1	Centre Gauche	Ciment	Peinture	0,04 mg/cm <sup>2</sup>	Non dégradé	Inconnu
19	C	Mur ciment peint-Mur1	Centre Centre	Ciment	Peinture	0,05 mg/cm <sup>2</sup>	Non dégradé	Inconnu

20	C	Mur ciment peint-Mur1	Centre Gauche	Ciment	Peinture	0,04 mg/cm <sup>2</sup>	Non dégradé	Inconnu

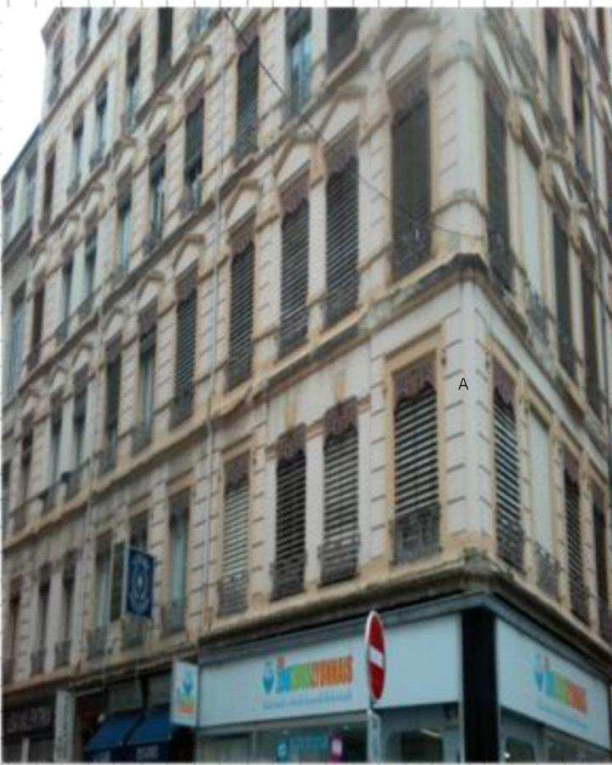
N° de Mesure	Zone	Unité de diagnostic (UD)	Localisation de la mesure	Substrat	Revêtement	Valeurs ou constat visuel	Etat de conservation	Travaux envisagés
<b>Facades cote cour et cote rue - Vol 3 (Façade 3)</b>								
24	A	Mur ciment peint-Mur1	Centre Gauche	Béton	Peinture	0,04 mg/cm <sup>2</sup>	Non dégradé	Inconnu
25	A	Mur ciment peint-Mur1	Centre Droite	Béton	Peinture	0,06 mg/cm <sup>2</sup>	Non dégradé	Inconnu
26	A	Mur ciment peint-Mur1	Centre Droite	Béton	Peinture	0,06 mg/cm <sup>2</sup>	Non dégradé	Inconnu
33	A	Mur ciment peint-Mur2	Centre Droite	Béton	Peinture	0,06 mg/cm <sup>2</sup>	Non dégradé	Inconnu
34	A	Mur ciment peint-Mur2	Centre Gauche	Béton	Peinture	0,04 mg/cm <sup>2</sup>	Non dégradé	Inconnu
35	A	Mur ciment peint-Mur2	Haut Droite	Béton	Peinture	0,03 mg/cm <sup>2</sup>	Non dégradé	Inconnu

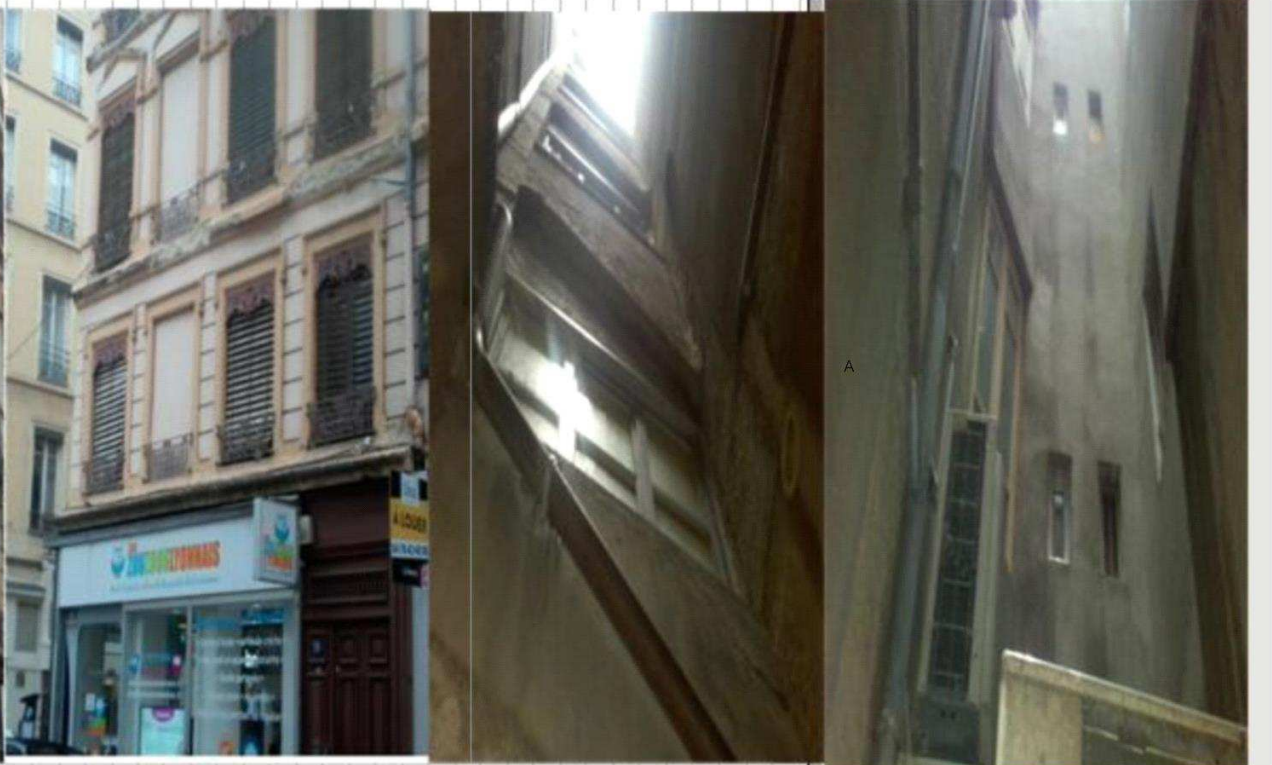
N° de Mesure	Zone	Unité de diagnostic (UD)	Localisation de la mesure	Substrat	Revêtement	Valeurs ou constat visuel	Etat de conservation	Travaux envisagés
<b>Facades cote cour et cote rue - Vol 4 (Cour)</b>								
21	A	Mur ciment peint-Mur1	Centre Gauche	Béton	Peinture	0,05 mg/cm <sup>2</sup>	Non dégradé	Inconnu
22	A	Mur ciment peint-Mur1	Haut Droite	Béton	Peinture	0,03 mg/cm <sup>2</sup>	Non dégradé	Inconnu
23	A	Mur ciment peint-Mur1	Haut Centre	Béton	Peinture	0,02 mg/cm <sup>2</sup>	Non dégradé	Inconnu
27	A	Mur ciment peint-Mur2	Haut Droite	Béton	Peinture	0,03 mg/cm <sup>2</sup>	Non dégradé	Inconnu
28	A	Mur ciment peint-Mur2	Haut Gauche	Béton	Peinture	0,02 mg/cm <sup>2</sup>	Non dégradé	Inconnu
29	A	Mur ciment peint-Mur2	Haut Gauche	Béton	Peinture	0,02 mg/cm <sup>2</sup>	Non dégradé	Inconnu
30	A	Mur ciment peint-Mur3	Centre Centre	Béton	Peinture	0,05 mg/cm <sup>2</sup>	Non dégradé	Inconnu
31	A	Mur ciment peint-Mur3	Centre Centre	Béton	Peinture	0,05 mg/cm <sup>2</sup>	Non dégradé	Inconnu

32	A	Mur ciment peint-Mur3	Bas Centre	Béton	Peinture	0,08 mg/cm <sup>2</sup>	Non dégradé	Inconnu
