# Rapport de repérage amiante avant réalisation de travaux dans un immeuble bâti

Rapport N° : 21972096/S6/13/AM-RTV\_V1

**CPAM TOULOUSE ST ETIENNE**

**BATIMENT A**

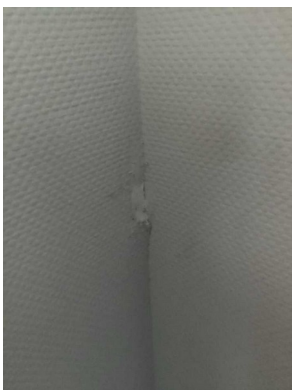
P41	ZPSO 23
Etagé 2 -> HSP 2

Cloisons (légères et préfabriquées) -> Bandes calicot

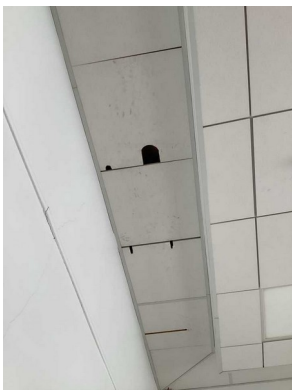
P43	ZPSO 24
Etag 2 -> DPT Action sociale (S 2.10)

Plafonds -> Enduits lissés, projetés ou talochés

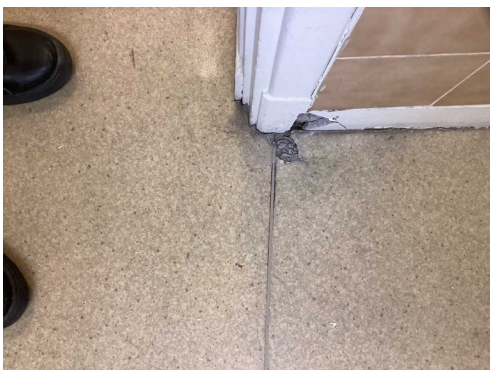
P52	ZPSO 27
Etag 2 -> SDB

Revêtements de sol -> Sous-couches des revêtements souples   Colles non bitumineuses   Ragréages

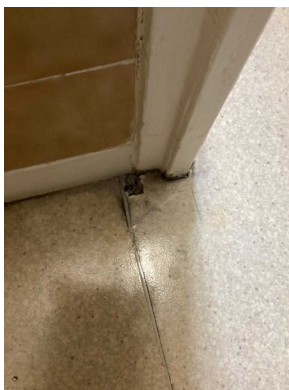
P53	ZPSO 28
Etag 2 -> SDB

Revêtements de sol -> Colles de carrelage

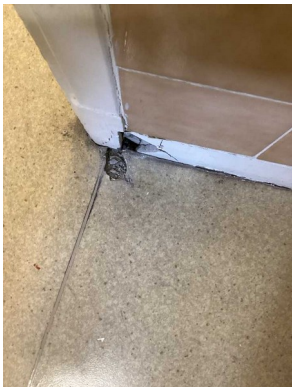
P54	ZPSO 28
Etag 2 -> SDB

Revêtements de sol -> Colles de carrelage

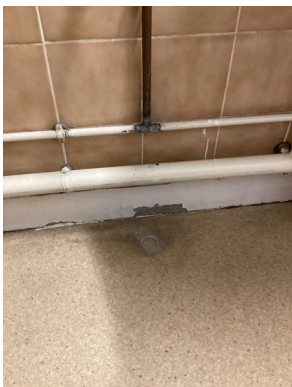
P56	ZPSO 29
Etag 2 -> SDB

Revêtements de murs, poteaux, cloisons, gaines, coffres -> Colles de plinthe

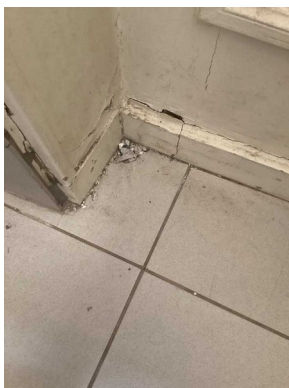
P57	ZPSO 30
Etag 2 -> RGT

Revêtements de sol -> Colles de carrelage

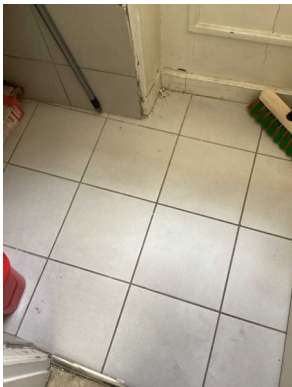
P58	ZPSO 30
Etagé 2 -> RGT

Revêtements de sol -> Colles de carrelage

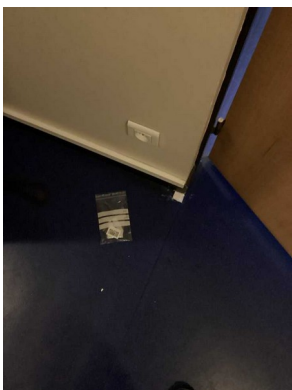
P73	ZPSO 38
Etagé 3 -> wc (3.01)

Revêtements de sol -> Sous-couches des revêtements souples   Ragréages   Colles non bitumineuses

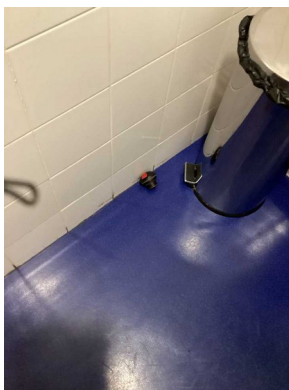
P74	ZPSO 38
Etagé 3 -> wc (3.01)

Revêtements de sol -> Sous-couches des revêtements souples   Ragréages   Colles non bitumineuses

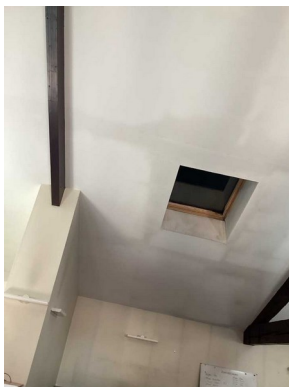
P69	ZPSO 36
Etage 3 -> DNS ( 13 personnes)

Plafonds -> Bandes calicot

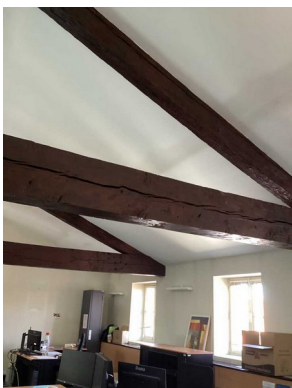
P70	ZPSO 36
Etage 3 -> DNS ( 13 personnes)

Plafonds -> Bandes calicot

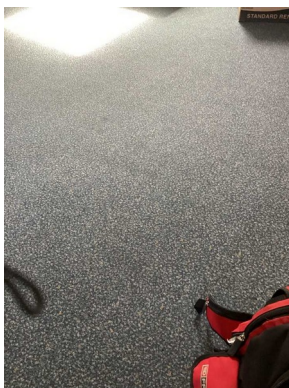
P65	ZPSO 34
Etage 3 -> DNS ( 13 personnes)

Revêtements de sol -> Dalles moquettes avec entrecouche noire   Colles non bitumineuses   Ragréages

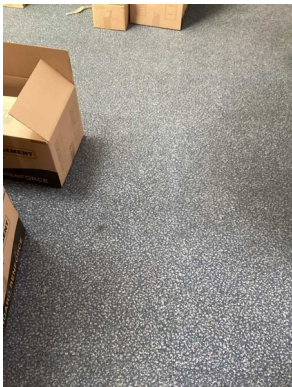
P66	ZPSO 34
Etagé 3 -> DNS ( 13 personnes)

Revêtements de sol -> Dalles moquettes avec entrecoûche noire   Colles non bitumineuses   Ragréages

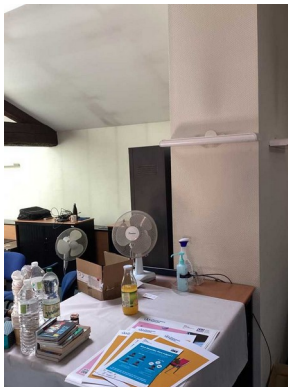
P67	ZPSO 35
Etagé 3 -> DNS ( 13 personnes)

Cloisons (légères et préfabriquées) -> Bandes calicot

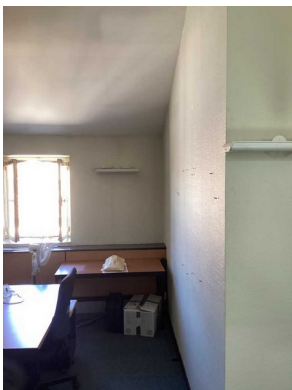
P68	ZPSO 35
Etagé 3 -> DNS ( 13 personnes)

Cloisons (légères et préfabriquées) -> Bandes calicot

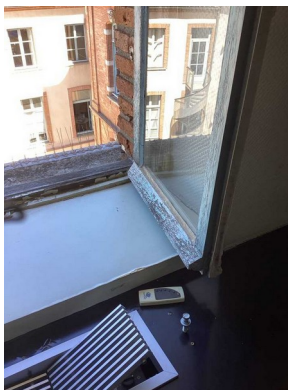
P71	ZPSO 37
Etagé 3 -> DNS ( 13 personnes)

Menuiseries extérieures -> Joints de mastic de vitrage

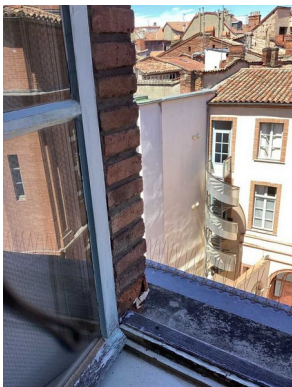
P78	ZPSO 41
Etagé 3 -> DNS ( 13 personnes)

Façades légères, murs rideaux, bardages, panneaux sandwichs -> Joints d'assemblage

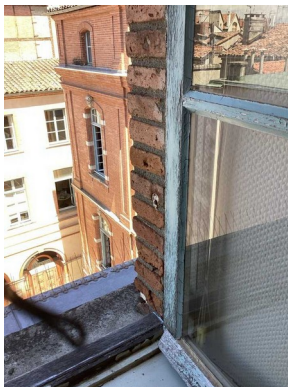
P78	ZPSO 41
Etagé 3 -> DNS ( 13 personnes)

Façades légères, murs rideaux, bardages, panneaux sandwichs -> Joints d'assemblage

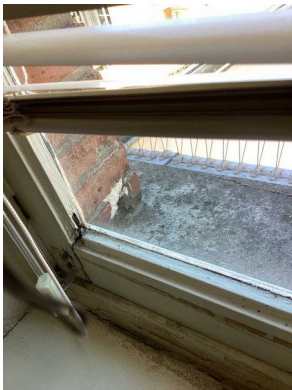
P79	ZPSO 41
Etagé 3 -> DNS ( 13 personnes)

Façades légères, murs rideaux, bardages, panneaux sandwichs - > Joints d'assemblage

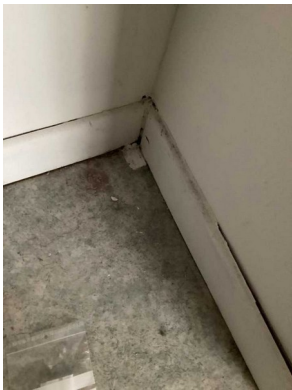
P89	ZPSO 46
Etagé 3 -> Local copieur ( s.3.03)

Revêtements de sol -> Sous-couches des revêtements souples   Ragréages   Colles non bitumineuses

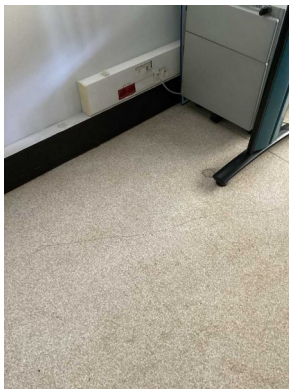
P84	ZPSO 44
Etagé 3 -> SCE ACTION SOCIALE (S 3.04)

Revêtements de sol -> Sous-couches des revêtements souples   Ragréages   Colles non bitumineuses

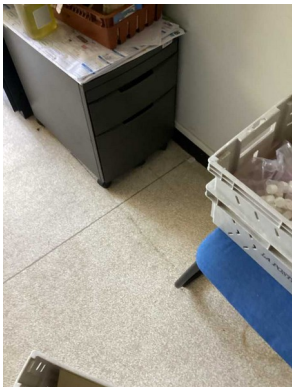
P85	ZPSO 44
Etag 3 -> SCE ACTION SOCIALE (S 3.04)

Revêtements de sol -> Sous-couches des revêtements souples   Ragréages   Colles non bitumineuses

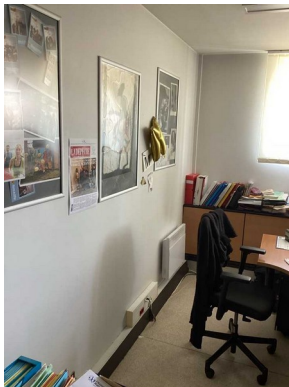
P86	ZPSO 45
Etag 3 -> SCE ACTION SOCIALE (S 3.04)

Murs et cloisons maçonnées "en dur" -> Enduits lissés, projetés ou talochés

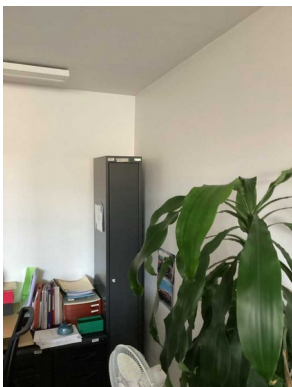
P87	ZPSO 45
Etag 3 -> SCE ACTION SOCIALE (S 3.04)

Murs et cloisons maçonnées "en dur" -> Enduits lissés, projetés ou talochés
