Rapport de mission de repérage des matériaux et produits contenant de l'amiante dans les immeubles bâtis avant réalisation de travaux

Numéro de dossier : BG-2501-0993-VSA-Joints Menuiserie
Date du repérage : Extérieure 24/01/2025

Immeuble bâti visité	
Adresse	Rue : Bâtiment Argonne 17 Place de l'Argonne Bât., escalier, niveau, appartement n°, lot n°: Argonne, Lot numéro Non communiqué Code postal, ville : . 75019 PARIS 19 (France)
Périmètre de repérage : Bâtiment Argonne :Sécuriser les joints de nos menuiseries extérieures sur 3 niveaux, soit environ 320 fenêtres.
Type de logement : Fonction principale du bâtiment : Date de construction : Bureaux Date du permis de construire non connue

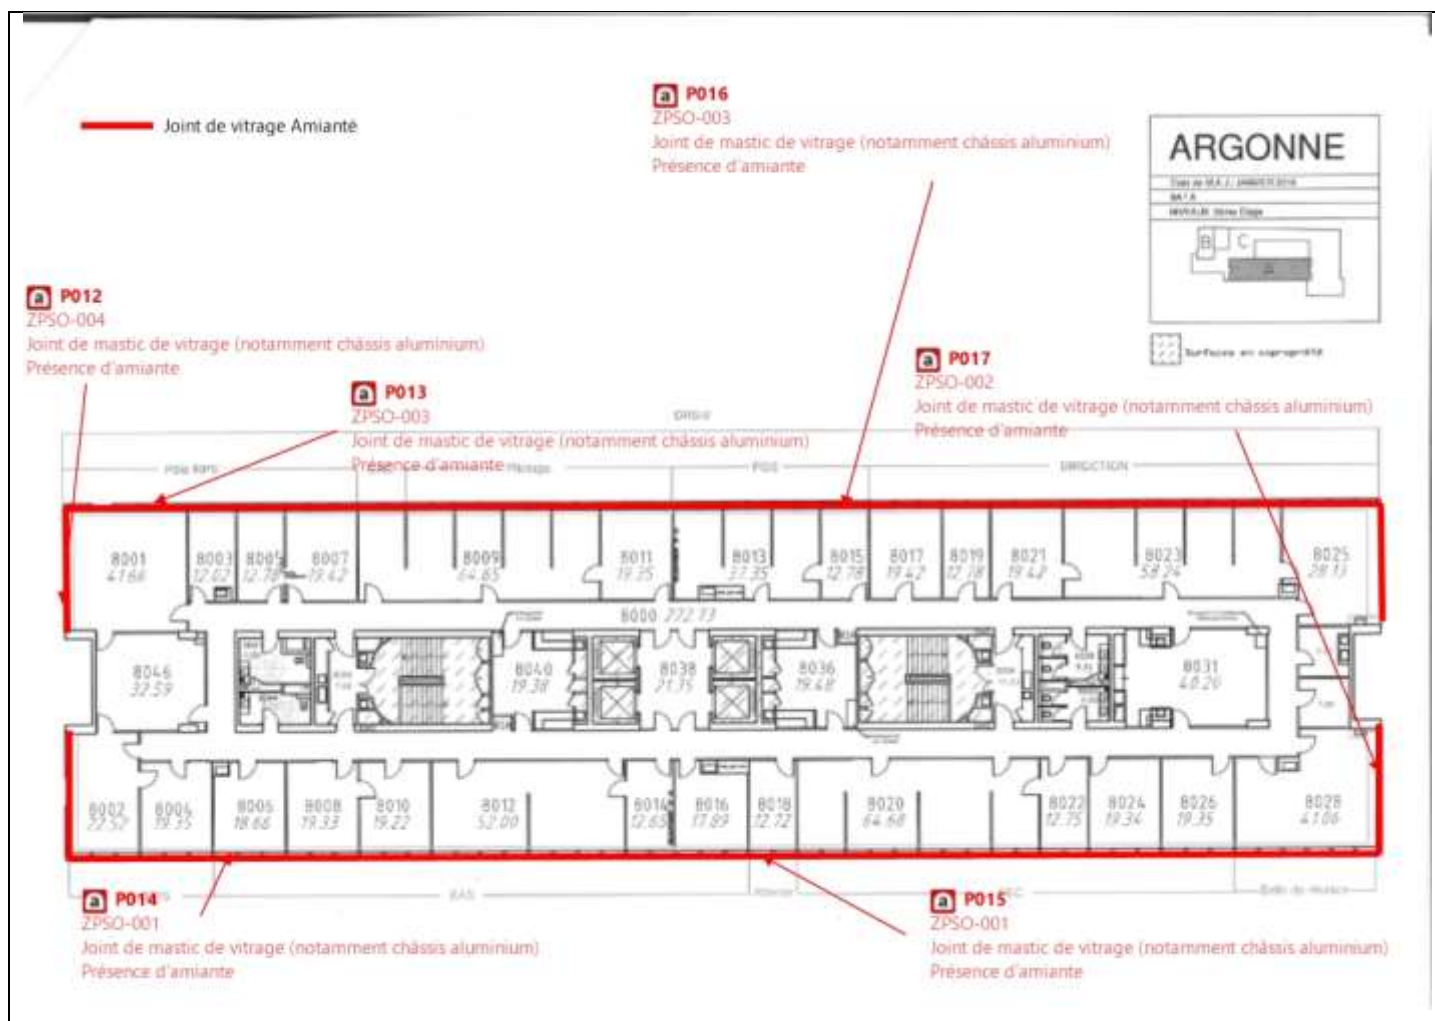
Planche (croquis) de repérage technique effectué par le cabinet : BIO GOUJARD SAS, auteur : SAUVIGNET Vincent
Dossier n° BG-2501-0993-VSA-Joints Menuis Ext du 24/01/2025
Adresse du bien : Bâtiment Argonne 17 Place de l'argonne (Non communiqué) 75019 PARIS 19 France

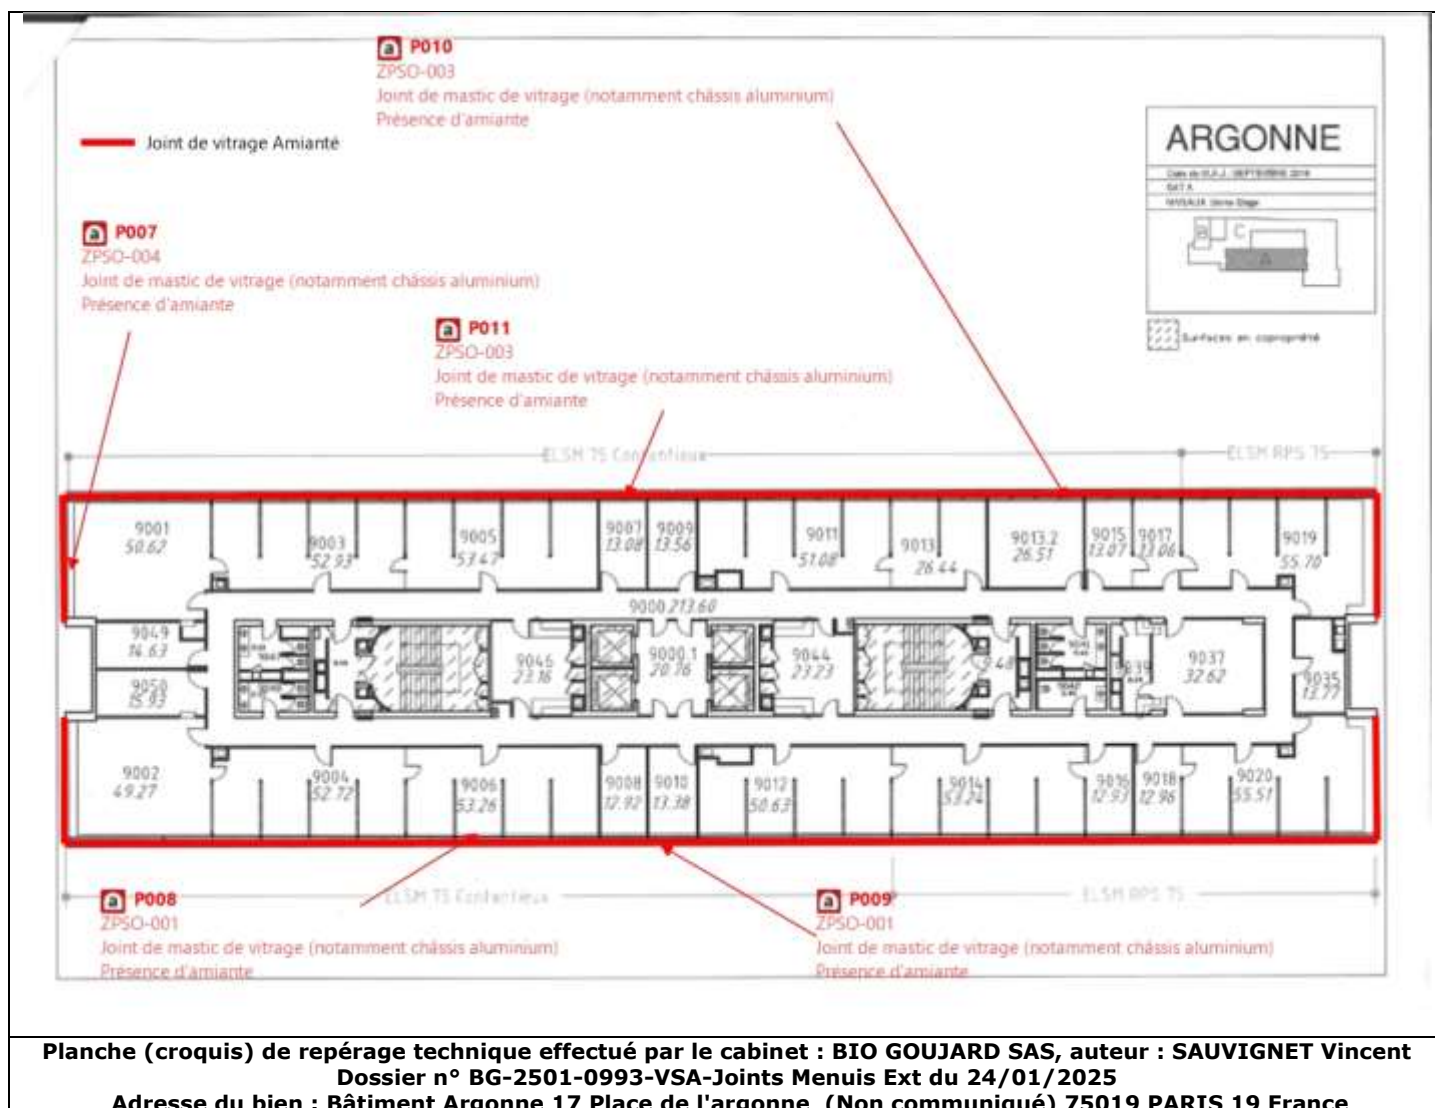
Planche (croquis) de repérage technique effectué par le cabinet : **BIO GOUJARD SAS**, auteur : **SAUVIGNET Vincent**
Dossier n° BG-2501-0993-VSA-Joints Menuis Ext du 24/01/2025
Adresse du bien : **Bâtiment Argonne 17 Place de l'argonne (Non communiqué) 75019 PARIS 19 France**
