**MINISTÈRE  
DE L'INTÉRIEUR**

**POLICE  
NATIONALE**

**FICHE IMMOBILIÈRE**

**NOUVELLE-CALÉDONIE**

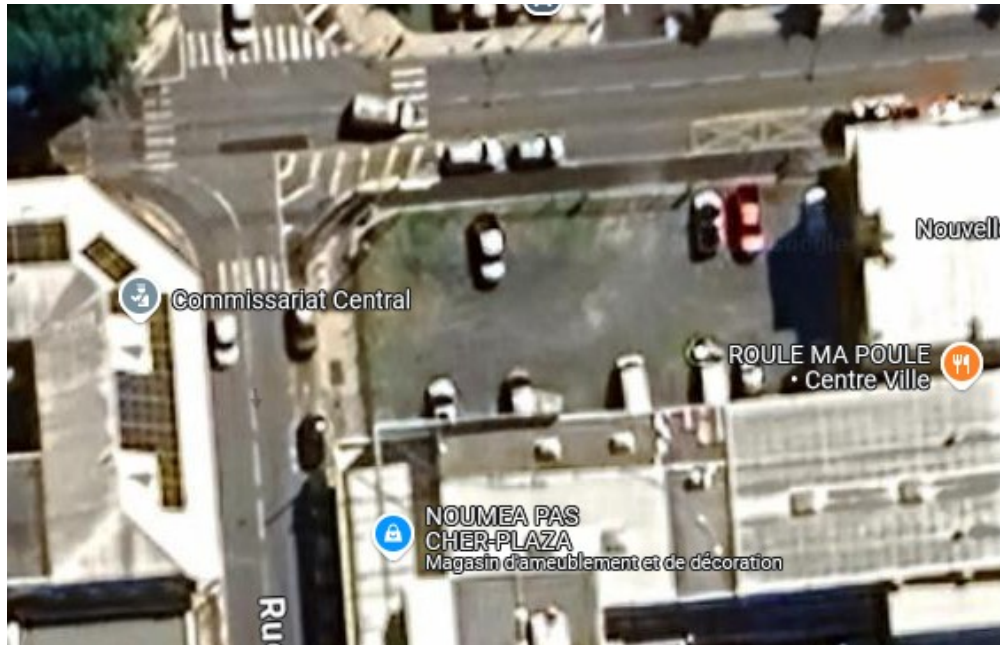
### 2.1.1 Parking Victoire

La chaussée du parking est constituée de remblais, **l'entretien doit être régulier** pour éviter la pousse de la végétation.

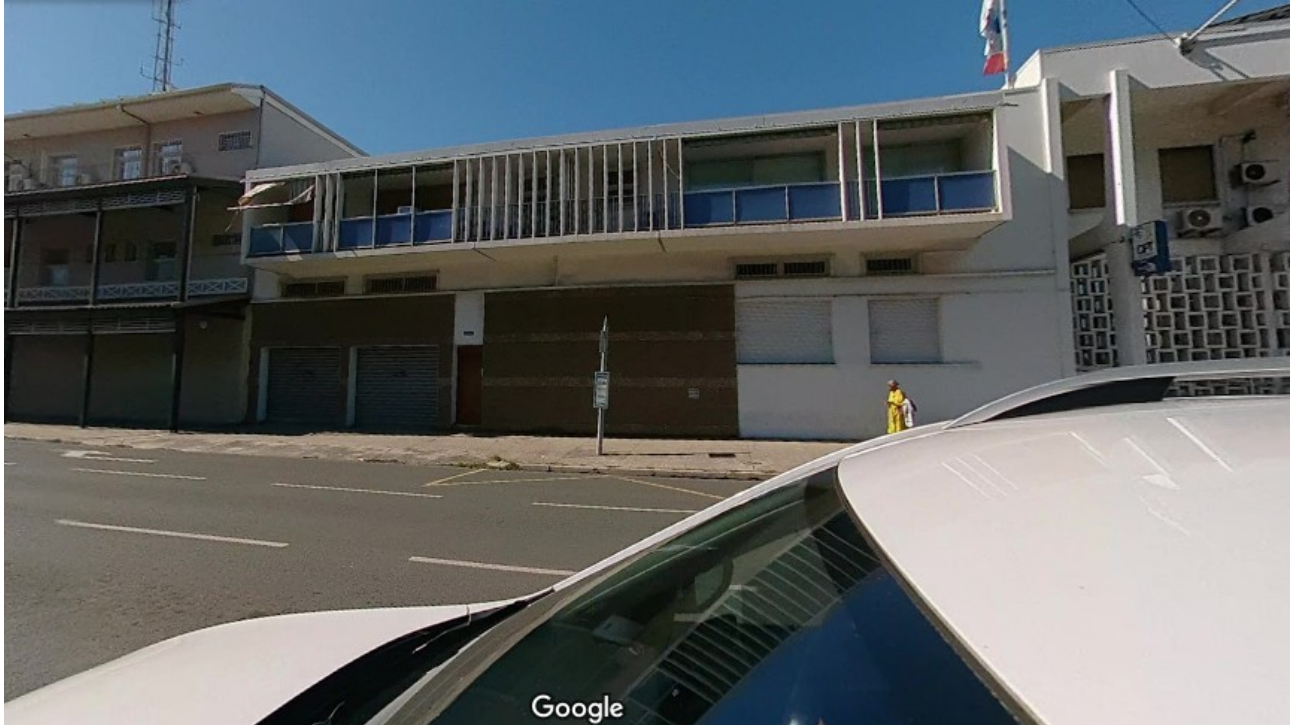
## 2.1.2. Officiers du Ministère Publique (OMP) + DNUM

Les locaux sont fonctionnels car contigus au commissariat central depuis qu'un accès depuis la cour du central a été créé, il conserve néanmoins son accès direct sur la rue.

Les locaux sont dans un état global satisfaisant.

L'agrandissement du commissariat central pourrait permettre de s'affranchir de ces locaux en location.

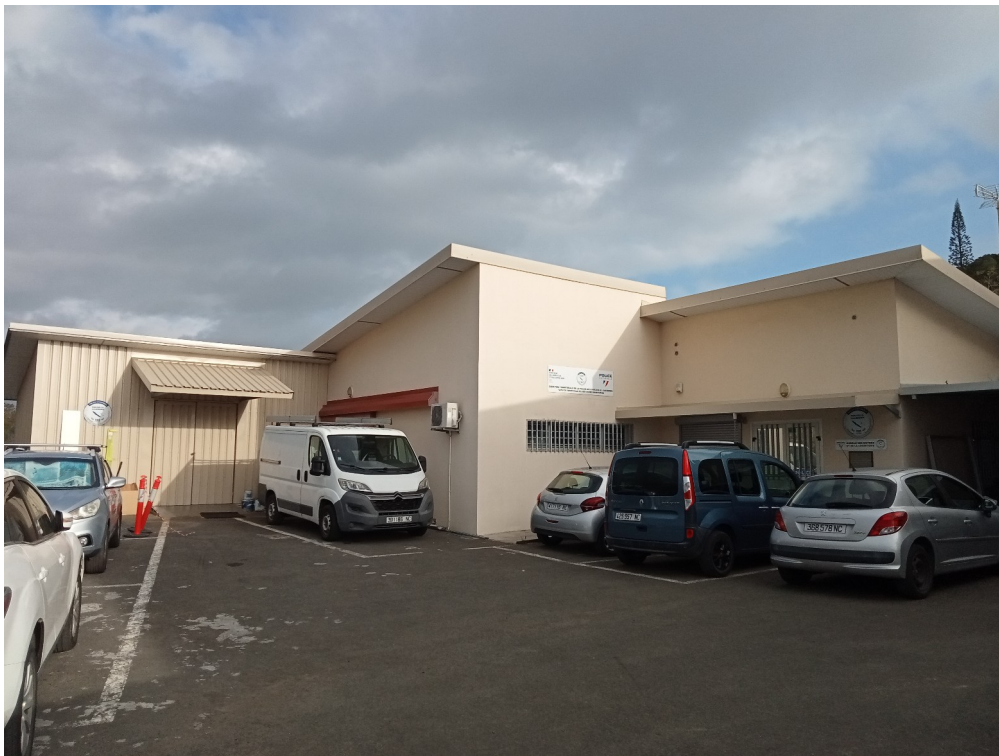
Les locaux du BML ont été construits en 2015 pour accueillir les anciens services du SGAP, ils sont composés de bureaux, un magasin habillement, d'un atelier immobilier, d'un atelier armurerie, d'un dock de stockage et d'une soute à munition.
