**APAVE**  
**AGENCE DE STRASBOURG**  
2 rue de l'Electricité  
67550 VENDENHEIM  
N° SIRET : 90386907100907

## Rapport de mission de repérage des matériaux et produits contenant de l'amiante avant démolition d'un immeuble bâti

Numéro de rapport:  
**C23110056 - BAT 520 – DAAD**

Lieu d'intervention :  
**Bâtiment 520**

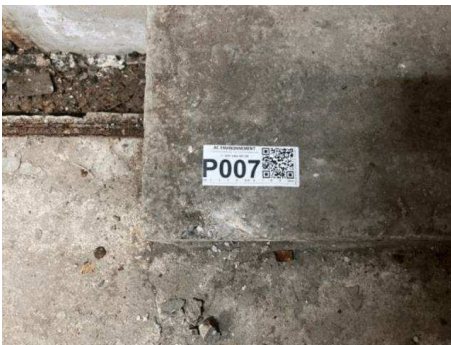
ELEMENT : Revêtement de sol		
Emplacement

Nom du client	Numéro de dossier	Partie d'ouvrage
CNRS DELEGATION ALSACE	T230162513	R-1 - Volume C002 - VACANT (Local technique)
Matériau	Date de prélèvement	Nom de l'opérateur
Peinture; ciment		BOHLER Florian
Localisation		
Revêtement de sol - Sol		
Résultat amiante		
Absence d'amiante

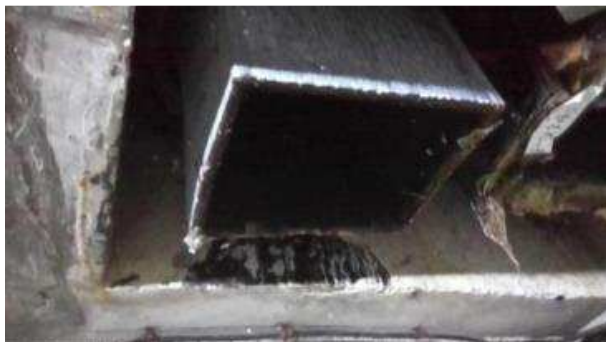
Conduit de ventilation - Plafond

**Résultat amiante**
**Présence d'amiante**
**ELEMENT : Conduit de ventilation**
**Emplacement**

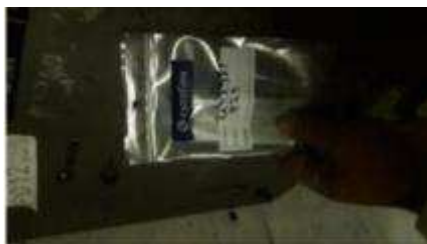
## ELEMENT : Poste électrique

Nom du client	Numéro de dossier	Partie d'ouvrage
CNRS DELEGATION ALSACE	T230162513	R-1 - Volume C002 - VACANT (Local technique)
Matériau	Date de prélèvement	Nom de l'opérateur
Enduit; ciment		BOHLER Florian
Localisation		
Poste électrique - Murs		
Résultat amiante		
Absence d'amiante

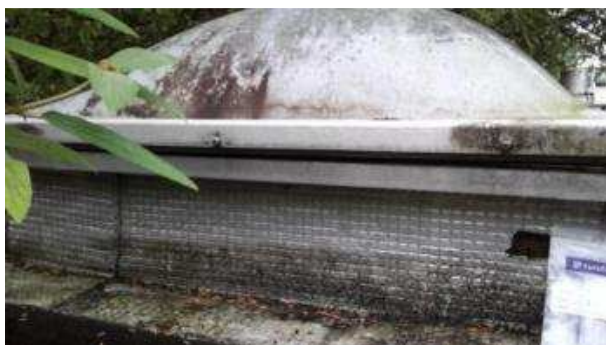
## ELEMENT : Toiture

Nom du client	Numéro de dossier	Partie d'ouvrage
CNRS DELEGATION ALSACE	T230162513	Extérieur - Toiture
Matériau	Date de prélèvement	Nom de l'opérateur
Relevé d'étanchéité		BOHLER Florian
Localisation		
Toiture - Toiture		
Résultat amiante		
Absence d'amiante

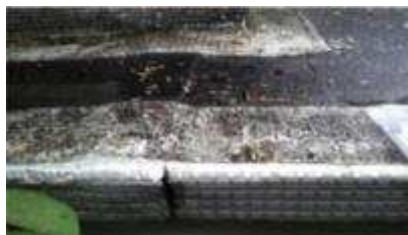
## ELEMENT : Toiture

Nom du client	Numéro de dossier	Partie d'ouvrage
CNRS DELEGATION ALSACE	T230162513	Extérieur - Toiture
Matériau	Date de prélèvement	Nom de l'opérateur
Revêtement bitumineux		BOHLER Florian
Localisation		
Toiture - Toiture		
Résultat amiante		
Absence d'amiante

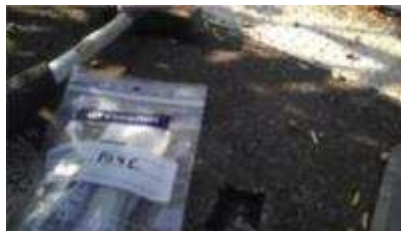
## ELEMENT : Toiture

Nom du client	Numéro de dossier	Partie d'ouvrage
CNRS DELEGATION ALSACE	T230162513	Extérieur - Toiture
Matériau	Date de prélèvement	Nom de l'opérateur
Revêtement bitumineux		BOHLER Florian
Localisation		
Toiture - Toiture		
Résultat amiante		
Présence d'amiante

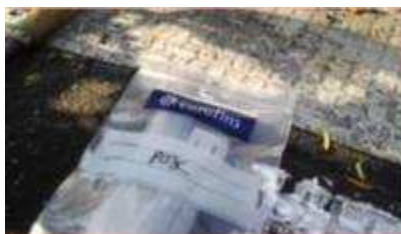
**ELEMENT : Toiture**
**Emplacement**

Nom du client	Numéro de dossier	Partie d'ouvrage
CNRS DELEGATION ALSACE	T230162513	Extérieur - Toiture
Matériau	Date de prélèvement	Nom de l'opérateur
Revêtement bitumineux		BOHLER Florian
Localisation		
Toiture - Toiture		
Résultat amiante		
<b>Présence d'amiante</b>

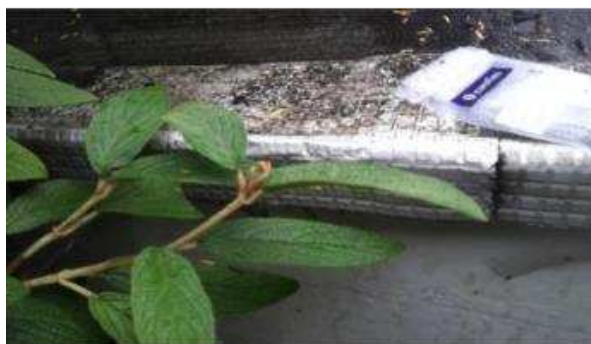
## ELEMENT : Toiture

Nom du client	Numéro de dossier	Partie d'ouvrage
CNRS DELEGATION ALSACE	T230162513	Extérieur - Toiture
Matériau	Date de prélèvement	Nom de l'opérateur
Revêtement bitumineux		BOHLER Florian
Localisation		
Toiture - Toiture		
Résultat amiante		
Absence d'amiante

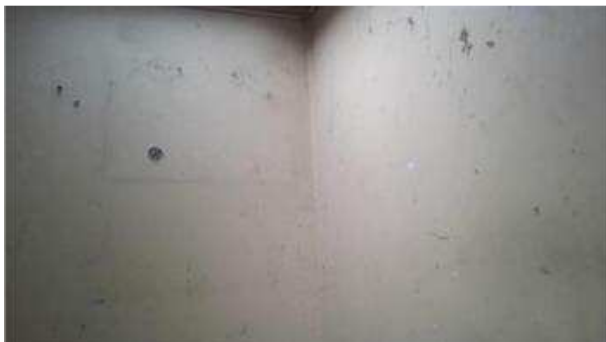
## ELEMENT : Murs

Nom du client	Numéro de dossier	Partie d'ouvrage
CNRS DELEGATION ALSACE	T230162513	RDC - Volume C102 - VACANT
Matériau	Date de prélèvement	Nom de l'opérateur
Peinture; enduit		BOHLER Florian
Localisation		
Murs - Murs		
Résultat amiante		
Absence d'amiante

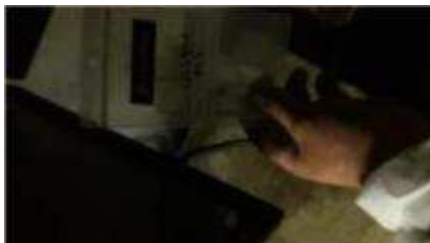
## ELEMENT : Poste électrique

Nom du client	Numéro de dossier	Partie d'ouvrage
CNRS DELEGATION ALSACE	T230162513	R-1 - Volume C002 - VACANT (Local technique)
Matériau	Date de prélèvement	Nom de l'opérateur
Joint		BOHLER Florian
Localisation		
Poste électrique - Murs		
Résultat amiante		
Absence d'amiante

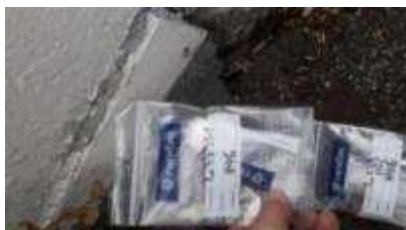
## ELEMENT : Revêtement de murs

Nom du client	Numéro de dossier	Partie d'ouvrage
CNRS DELEGATION ALSACE	T230162513	Extérieur - Façades
Matériau	Date de prélèvement	Nom de l'opérateur
Revêtement bitumineux		BOHLER Florian
Localisation		
Revêtement de murs - Murs		
Résultat amiante		
Absence d'amiante

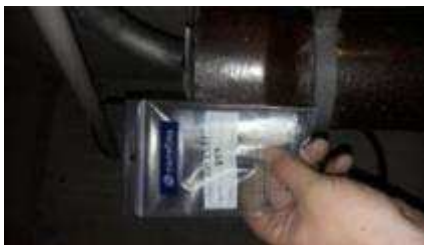
**ELEMENT : Conduit de fluide**
**Emplacement**

Nom du client	Numéro de dossier	Partie d'ouvrage
CNRS DELEGATION ALSACE	T230162513	R-1 - Volume C002 - VACANT (Local technique)
Matériau	Date de prélèvement	Nom de l'opérateur
Joint entre conduits		BOHLER Florian
Localisation		
Conduit de fluide - Murs		
Résultat amiante		
<b>Présence d'amiante</b>

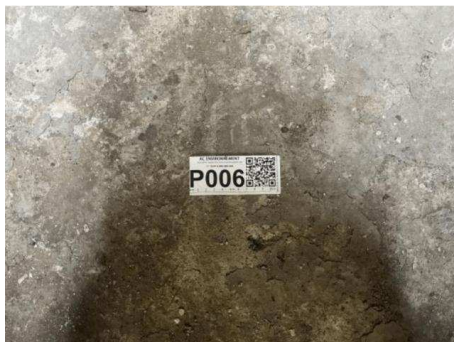
## ELEMENT : Revêtement de sol

Nom du client	Numéro de dossier	Partie d'ouvrage
CNRS DELEGATION ALSACE	T230162513	R-1 - Volume C002 - VACANT (Local technique)
Matériau	Date de prélèvement	Nom de l'opérateur
Peinture; ciment		BOHLER Florian
Localisation		
Revêtement de sol - Sol		
Résultat amiante		
Absence d'amiante

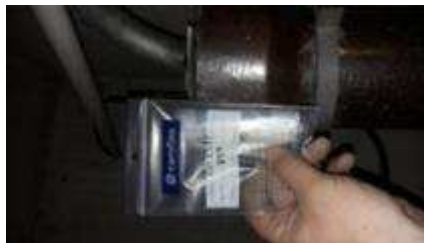
## ELEMENT : Conduit de fluide

Nom du client	Numéro de dossier	Partie d'ouvrage
CNRS DELEGATION ALSACE	T230162513	R-1 - Volume C002 - VACANT (Local technique)
Matériau	Date de prélèvement	Nom de l'opérateur
Joint entre conduits		BOHLER Florian
Localisation		
Conduit de fluide - Murs		
Résultat amiante		
Présence d'amiante

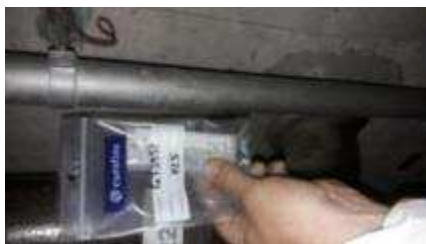
## ELEMENT : Conduit de fluide

Nom du client	Numéro de dossier	Partie d'ouvrage
CNRS DELEGATION ALSACE	T230162513	R-1 - Volume C002 - VACANT (Local technique)
Matériau	Date de prélèvement	Nom de l'opérateur
Peinture sur métal		BOHLER Florian
Localisation		
Conduit de fluide - Toutes zones		
Résultat amiante		
Absence d'amiante

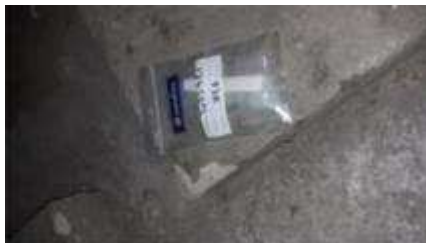
## ELEMENT : Revêtement de sol

Nom du client	Numéro de dossier	Partie d'ouvrage
CNRS DELEGATION ALSACE	T230162513	R-1 - Volume C002 - VACANT (Local technique)
Matériau	Date de prélèvement	Nom de l'opérateur
Peinture; ciment		BOHLER Florian
Localisation		
Revêtement de sol - Sol		
Résultat amiante		
Absence d'amiante

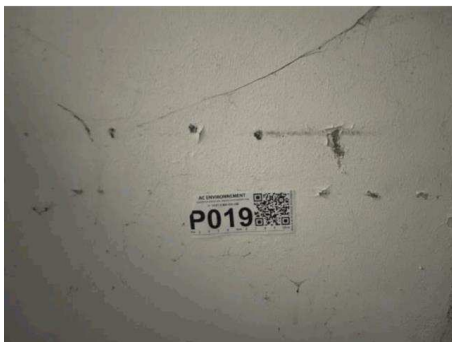
## ELEMENT : Plafond

Nom du client	Numéro de dossier	Partie d'ouvrage
CNRS DELEGATION ALSACE	T230162513	R-1 - Volume C005 - CIRCULATION
Matériau	Date de prélèvement	Nom de l'opérateur
Peinture; enduit; ciment		BOHLER Florian
Localisation		
Plafond - Plafond		
Résultat amiante		
Absence d'amiante

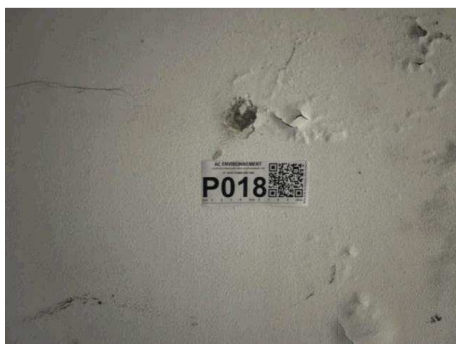
## ELEMENT : Murs

Nom du client	Numéro de dossier	Partie d'ouvrage
CNRS DELEGATION ALSACE	T230162513	R-1 - Volume C005 - CIRCULATION
Matériau	Date de prélèvement	Nom de l'opérateur
Peinture; enduit; ciment		BOHLER Florian
Localisation		
Murs - Murs		
Résultat amiante		
Absence d'amiante

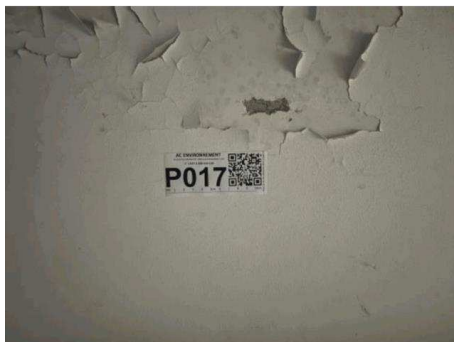
## ELEMENT : Plafond

Nom du client	Numéro de dossier	Partie d'ouvrage
CNRS DELEGATION ALSACE	T230162513	R-1 - Volume C005 - CIRCULATION
Matériau	Date de prélèvement	Nom de l'opérateur
Enduit; ciment		BOHLER Florian
Localisation		
Plafond - Plafond		
Résultat amiante		
Absence d'amiante

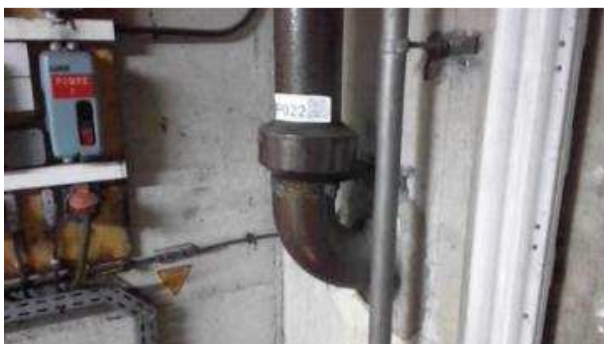
## ELEMENT : Conduit de fluide

Nom du client	Numéro de dossier	Partie d'ouvrage
CNRS DELEGATION ALSACE	T230162513	R-1 - Volume C002 - VACANT (Local technique)
Matériau	Date de prélèvement	Nom de l'opérateur
Joint entre conduits		BOHLER Florian
Localisation		
Conduit de fluide - Murs		
Résultat amiante		
Absence d'amiante

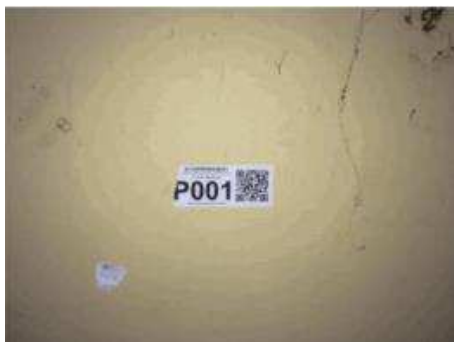
## ELEMENT : Murs

Nom du client	Numéro de dossier	Partie d'ouvrage
CNRS DELEGATION ALSACE	T230162513	RDC - Volume C102 - VACANT
Matériau	Date de prélèvement	Nom de l'opérateur
Peinture; enduit; ciment		BOHLER Florian
Localisation		
Murs - Murs		
Résultat amiante		
Absence d'amiante

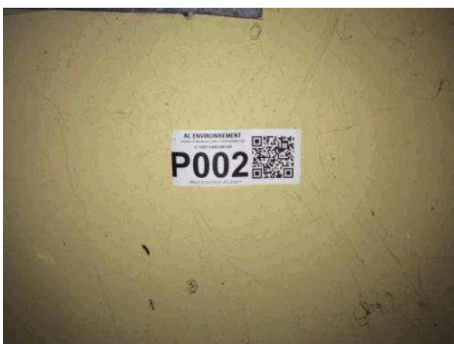
## ELEMENT : Plafond

Nom du client	Numéro de dossier	Partie d'ouvrage
CNRS DELEGATION ALSACE	T230162513	RDC - Volume C102 - VACANT
Matériau	Date de prélèvement	Nom de l'opérateur
Peinture; enduit; ciment		BOHLER Florian
Localisation		
Plafond - Plafond		
Résultat amiante		
Absence d'amiante

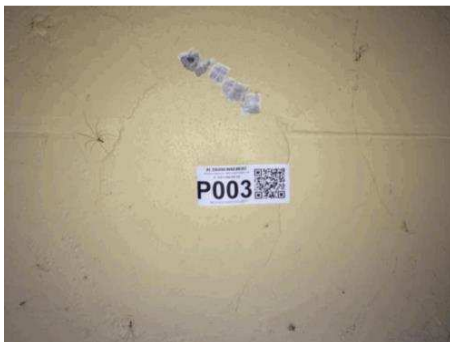
## ELEMENT : Plafond

Nom du client	Numéro de dossier	Partie d'ouvrage
CNRS DELEGATION ALSACE	T230162513	RDC - Volume C102 - VACANT
Matériau	Date de prélèvement	Nom de l'opérateur
Enduit de lissage		BOHLER Florian
Localisation		
Plafond - Plafond		
Résultat amiante		
Absence d'amiante

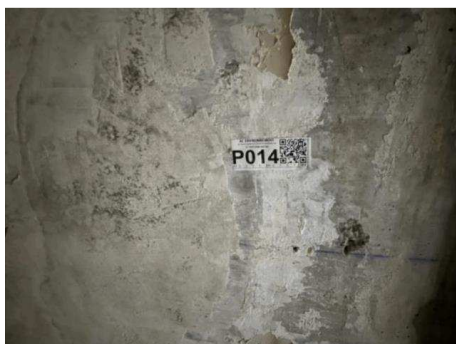
## ELEMENT : Murs

Nom du client	Numéro de dossier	Partie d'ouvrage
CNRS DELEGATION ALSACE	T230162513	R-1 - Volume 006 - VACANT
Matériau	Date de prélèvement	Nom de l'opérateur
Enduit; ciment		BOHLER Florian
Localisation		
Murs - Murs		
Résultat amiante		
Absence d'amiante

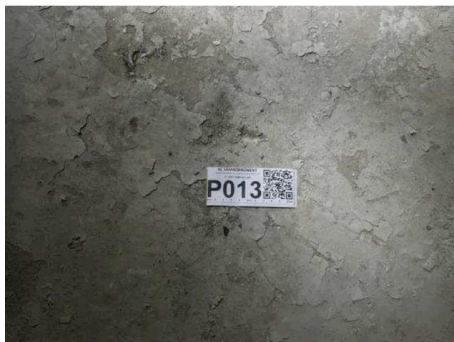
## ELEMENT : Revêtement de sol

Nom du client	Numéro de dossier	Partie d'ouvrage
CNRS DELEGATION ALSACE	T230162513	R-1 - Volume 006 - VACANT
Matériau	Date de prélèvement	Nom de l'opérateur
Peinture; ciment		BOHLER Florian
Localisation		
Revêtement de sol - Sol		
Résultat amiante		
Absence d'amiante

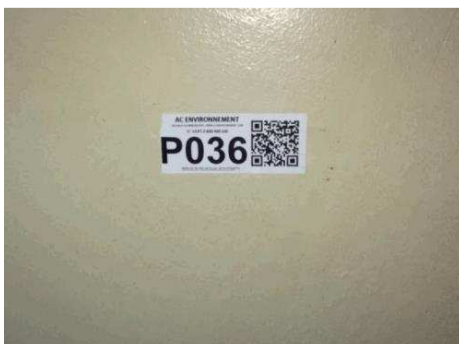
## ELEMENT : Plafond

Nom du client	Numéro de dossier	Partie d'ouvrage
CNRS DELEGATION ALSACE	T230162513	R-1 - Volume 006 - VACANT
Matériau	Date de prélèvement	Nom de l'opérateur
Peinture; enduit; plâtre		BOHLER Florian
Localisation		
Plafond - Plafond		
Résultat amiante		
Absence d'amiante

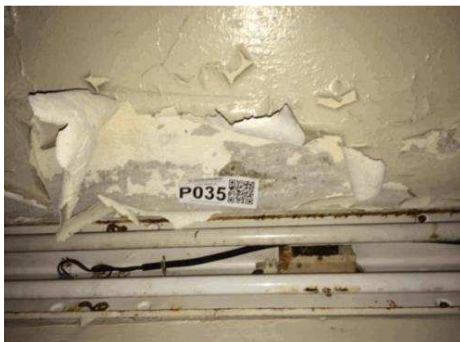
## ELEMENT : Plafond

Nom du client	Numéro de dossier	Partie d'ouvrage
CNRS DELEGATION ALSACE	T230162513	R-1 - Volume 006 - VACANT
Matériau	Date de prélèvement	Nom de l'opérateur
Peinture; enduit; ciment		BOHLER Florian
Localisation		
Plafond - Plafond		
Résultat amiante		
Absence d'amiante

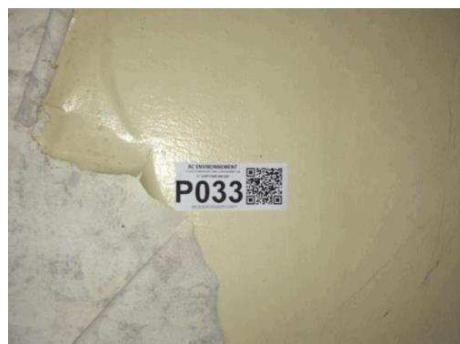
## ELEMENT : Murs

Nom du client	Numéro de dossier	Partie d'ouvrage
CNRS DELEGATION ALSACE	T230162513	R-1 - Volume 006 - VACANT
Matériau	Date de prélèvement	Nom de l'opérateur
Peinture; enduit; plâtre		BOHLER Florian
Localisation		
Murs - Murs		
Résultat amiante		
Absence d'amiante

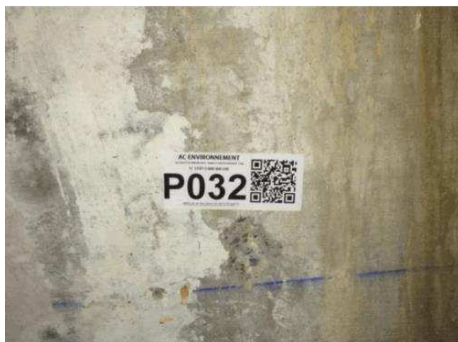
## ELEMENT : Murs

Nom du client	Numéro de dossier	Partie d'ouvrage
CNRS DELEGATION ALSACE	T230162513	R-1 - Volume 006 - VACANT
Matériau	Date de prélèvement	Nom de l'opérateur
Enduit; ciment		BOHLER Florian
Localisation		
Murs - Murs		
Résultat amiante		
Absence d'amiante

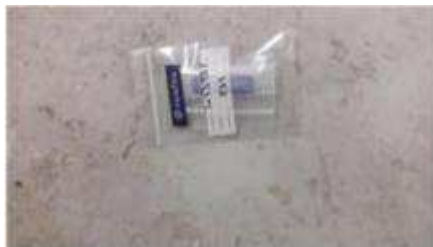
## ELEMENT : Revêtement de sol

Nom du client	Numéro de dossier	Partie d'ouvrage
CNRS DELEGATION ALSACE	T230162513	R-1 - Volume 006 - VACANT
Matériau	Date de prélèvement	Nom de l'opérateur
Peinture; ragréage		BOHLER Florian
Localisation		
Revêtement de sol - Sol		
Résultat amiante		
Absence d'amiante

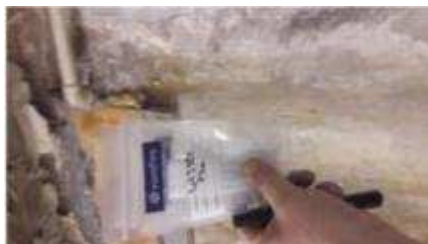
## ELEMENT : Murs

Nom du client	Numéro de dossier	Partie d'ouvrage
CNRS DELEGATION ALSACE	T230162513	R-1 - Volume 006 - VACANT
Matériau	Date de prélèvement	Nom de l'opérateur
Joint		BOHLER Florian
Localisation		
Murs - Murs		
Résultat amiante		
Absence d'amiante

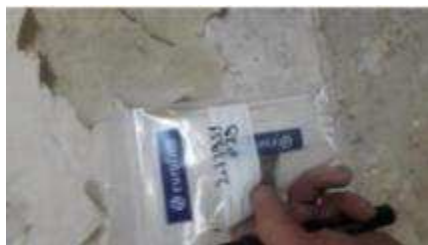
## ELEMENT : Murs

Nom du client	Numéro de dossier	Partie d'ouvrage
CNRS DELEGATION ALSACE	T230162513	R-1 - Volume 006 - VACANT
Matériau	Date de prélèvement	Nom de l'opérateur
Peinture; enduit		BOHLER Florian
Localisation		
Murs - Murs		
Résultat amiante		
Absence d'amiante

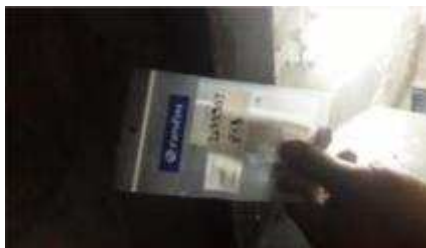
## ELEMENT : Murs

Nom du client	Numéro de dossier	Partie d'ouvrage
CNRS DELEGATION ALSACE	T230162513	R-1 - Volume 006 - VACANT
Matériau	Date de prélèvement	Nom de l'opérateur
Enduit; ciment		BOHLER Florian
Localisation		
Murs - Murs		
Résultat amiante		
Absence d'amiante

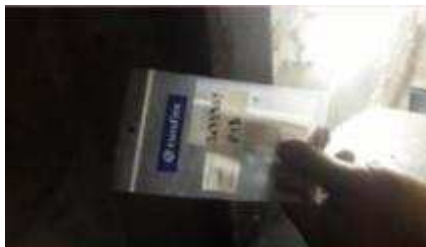
## ELEMENT : Murs

Nom du client	Numéro de dossier	Partie d'ouvrage
CNRS DELEGATION ALSACE	T230162513	R-1 - Volume 006 - VACANT
Matériau	Date de prélèvement	Nom de l'opérateur
Enduit; ciment		BOHLER Florian
Localisation		
Murs - Murs		
Résultat amiante		
Absence d'amiante

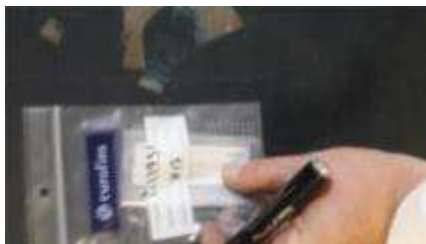
## ELEMENT : Portes

Nom du client	Numéro de dossier	Partie d'ouvrage
CNRS DELEGATION ALSACE	T230162513	R-1 - Volume 006 - VACANT
Matériau	Date de prélèvement	Nom de l'opérateur
Peinture		BOHLER Florian
Localisation		
Portes - Murs		
Résultat amiante		
Absence d'amiante

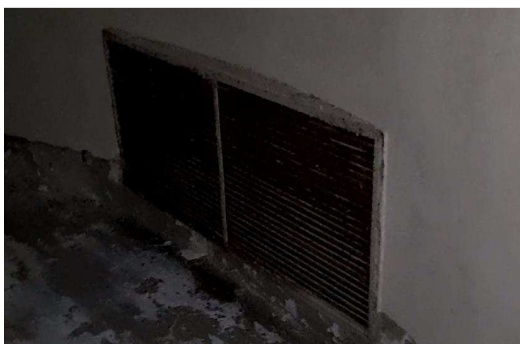
## ELEMENT : Conduit de ventilation

Nom du client	Numéro de dossier	Partie d'ouvrage
CNRS DELEGATION ALSACE	T230162513	R-1 - Volume C004 - VACANT
Matériau	Date de prélèvement	Nom de l'opérateur
Conduits		BOHLER Florian
Localisation		
Conduit de ventilation - Murs		
Résultat amiante		
Absence d'amiante

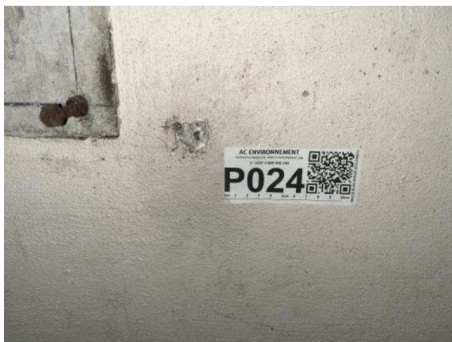
Nom du client	Numéro de dossier	Partie d'ouvrage
CNRS DELEGATION ALSACE	T230162513	R-1 - Volume C004 - VACANT
Matériau	Date de prélèvement	Nom de l'opérateur
Peinture; enduit; ciment		BOHLER Florian
Localisation		
Murs - Murs		
Résultat amiante		
Absence d'amiante

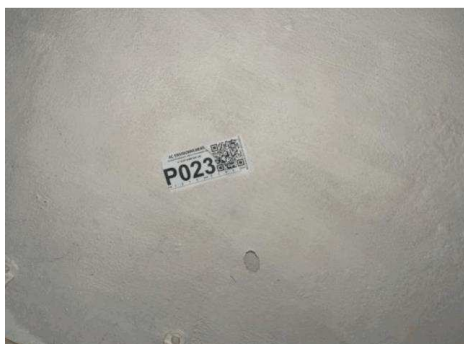
Nom du client	Numéro de dossier	Partie d'ouvrage
CNRS DELEGATION ALSACE	T230162513	R-1 - Volume C004 - VACANT
Matériau	Date de prélèvement	Nom de l'opérateur
Peinture; enduit; ciment		BOHLER Florian
Localisation		
Plafond - Plafond		
Résultat amiante		
Absence d'amiante

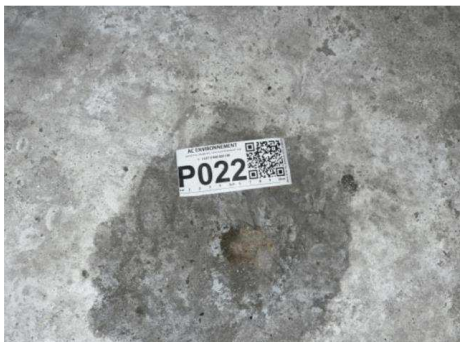
Nom du client	Numéro de dossier	Partie d'ouvrage
CNRS DELEGATION ALSACE	T230162513	R-1 - Volume C004 - VACANT
Matériau	Date de prélèvement	Nom de l'opérateur
Peinture; ciment		BOHLER Florian
Localisation		
Revêtement de sol - Sol		
Résultat amiante		
Absence d'amiante

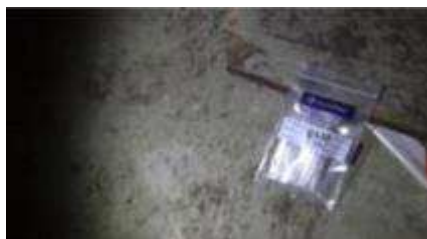
Nom du client	Numéro de dossier	Partie d'ouvrage
CNRS DELEGATION ALSACE	T230162513	R-1 - Volume C004 - VACANT
Matériau	Date de prélèvement	Nom de l'opérateur
Peinture sur bois		BOHLER Florian
Localisation		
Plancher - Fosse		
Résultat amiante		
Absence d'amiante

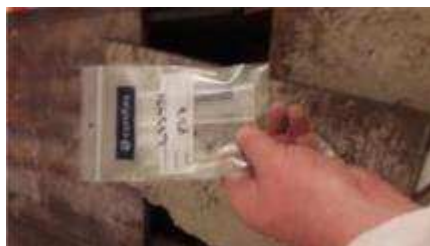
Nom du client	Numéro de dossier	Partie d'ouvrage
CNRS DELEGATION ALSACE	T230162513	R-1 - Volume C004 - VACANT
Matériau	Date de prélèvement	Nom de l'opérateur
Peinture sur bois		BOHLER Florian
Localisation		
Plancher - Fosse		
Résultat amiante		
Absence d'amiante

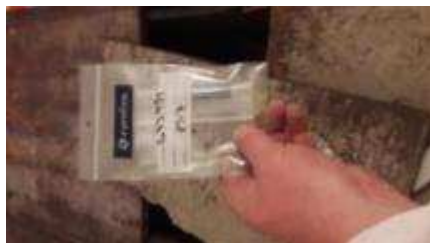
Nom du client	Numéro de dossier	Partie d'ouvrage
CNRS DELEGATION ALSACE	T230162513	R-1 - Volume C004 - VACANT
Matériau	Date de prélèvement	Nom de l'opérateur
Peinture sur bois		BOHLER Florian
Localisation		
Plancher - Fosse		
Résultat amiante		
Présence d'amiante

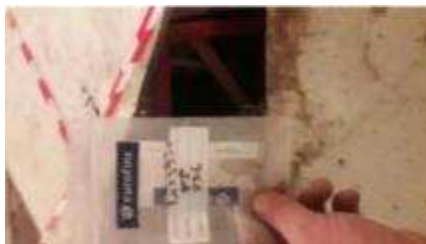
Nom du client	Numéro de dossier	Partie d'ouvrage
CNRS DELEGATION ALSACE	T230162513	R-1 - Volume C004 - VACANT
Matériau	Date de prélèvement	Nom de l'opérateur
Peinture		BOHLER Florian
Localisation		
Suspentes et contrevents - Fosse		
Résultat amiante		
Absence d'amiante

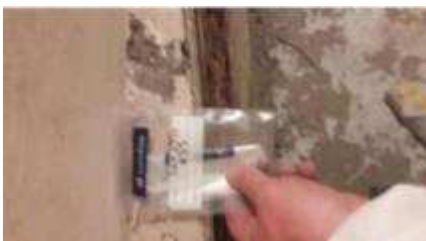
Nom du client	Numéro de dossier	Partie d'ouvrage
CNRS DELEGATION ALSACE	T230162513	R-1 - Volume C004 - VACANT
Matériau	Date de prélèvement	Nom de l'opérateur
Peinture; enduit; ciment		BOHLER Florian
Localisation		
Murs - Fosse		
Résultat amiante		
Absence d'amiante

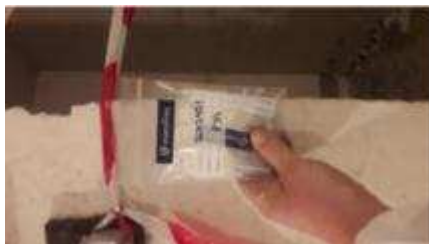
Nom du client	Numéro de dossier	Partie d'ouvrage
CNRS DELEGATION ALSACE	T230162513	R-1 - Volume C004 - VACANT
Matériau	Date de prélèvement	Nom de l'opérateur
Peinture; enduit; ciment		BOHLER Florian
Localisation		
Murs - Murs		
Résultat amiante		
Absence d'amiante

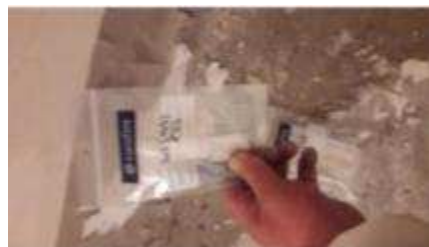
Nom du client	Numéro de dossier	Partie d'ouvrage
CNRS DELEGATION ALSACE	T230162513	R-1 - Volume C004 - VACANT
Matériau	Date de prélèvement	Nom de l'opérateur
Peinture; enduit		BOHLER Florian
Localisation		
Murs - Murs		
Résultat amiante		
Absence d'amiante

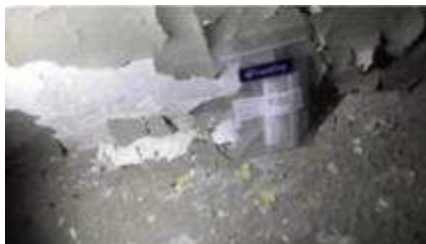
Nom du client	Numéro de dossier	Partie d'ouvrage
CNRS DELEGATION ALSACE	T230162513	R-1 - Volume C004 - VACANT
Matériau	Date de prélèvement	Nom de l'opérateur
Peinture; enduit		BOHLER Florian
Localisation		
Murs - Murs		
Résultat amiante		
Absence d'amiante

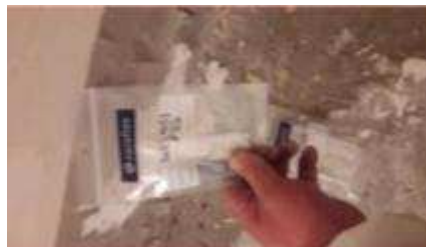
Nom du client	Numéro de dossier	Partie d'ouvrage
CNRS DELEGATION ALSACE	T230162513	R-1 - Volume C004 - VACANT
Matériau	Date de prélèvement	Nom de l'opérateur
Peinture; enduit		BOHLER Florian
Localisation		
Murs - Murs		
Résultat amiante		
Présence d'amiante

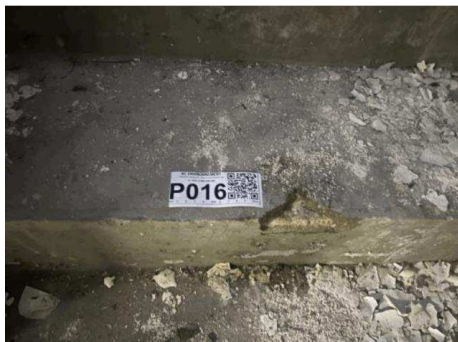
Nom du client	Numéro de dossier	Partie d'ouvrage
CNRS DELEGATION ALSACE	T230162513	R-1 - Volume C005 - CIRCULATION
Matériau	Date de prélèvement	Nom de l'opérateur
Peinture; ciment		BOHLER Florian
Localisation		
Revêtement de sol - Sol		
Résultat amiante		
Absence d'amiante

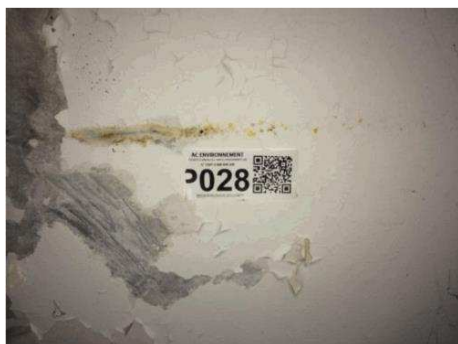
Nom du client	Numéro de dossier	Partie d'ouvrage
CNRS DELEGATION ALSACE	T230162513	R-1 - Volume C005 - CIRCULATION
Matériau	Date de prélèvement	Nom de l'opérateur
Peinture; enduit; ciment		BOHLER Florian
Localisation		
Plafond - Plafond		
Résultat amiante		
Absence d'amiante

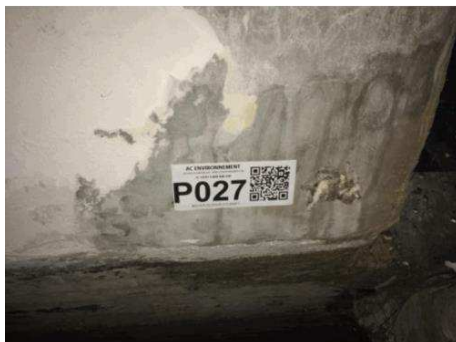
Nom du client	Numéro de dossier	Partie d'ouvrage
CNRS DELEGATION ALSACE	T230162513	R-1 - Volume C005 - CIRCULATION
Matériau	Date de prélèvement	Nom de l'opérateur
Peinture; enduit; ciment		BOHLER Florian
Localisation		
Plafond - Plafond		
Résultat amiante		
Présence d'amiante

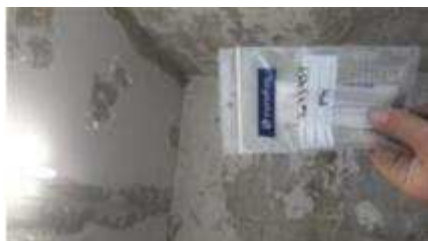
Nom du client	Numéro de dossier	Partie d'ouvrage
CNRS DELEGATION ALSACE	T230162513	R-1 - Volume C005 - CIRCULATION
Matériau	Date de prélèvement	Nom de l'opérateur
Peinture; enduit		BOHLER Florian
Localisation		
Murs - Murs		
Résultat amiante		
Absence d'amiante

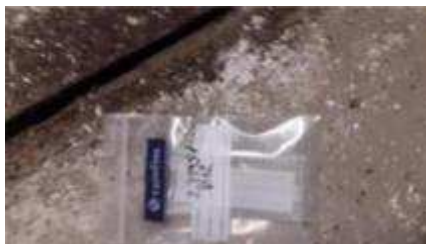
Nom du client	Numéro de dossier	Partie d'ouvrage
CNRS DELEGATION ALSACE	T230162513	R-1 - Volume C003 - CIRCULATION (Dégagement)
Matériau	Date de prélèvement	Nom de l'opérateur
Chape ciment; joint		BOHLER Florian
Localisation		
Revêtement de sol - Sol		
Résultat amiante		
Absence d'amiante

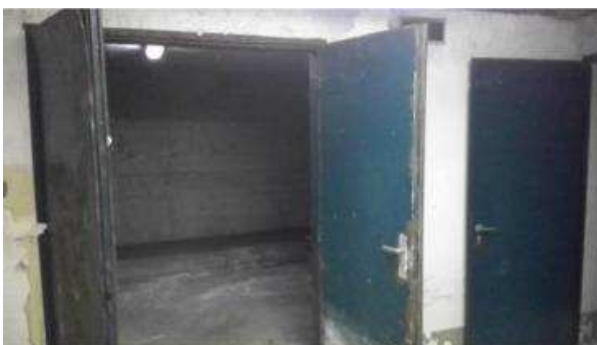
Nom du client	Numéro de dossier	Partie d'ouvrage
CNRS DELEGATION ALSACE	T230162513	R-1 - Volume C003 - CIRCULATION (Dégagement)
Matériau	Date de prélèvement	Nom de l'opérateur
Peinture; enduit		BOHLER Florian
Localisation		
Portes bois - Murs		
Résultat amiante		
Absence d'amiante

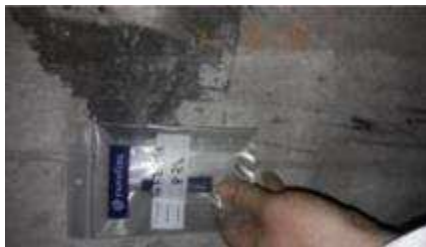
Nom du client	Numéro de dossier	Partie d'ouvrage
CNRS DELEGATION ALSACE	T230162513	R-1 - Volume C002 - VACANT (Local technique)
Matériau	Date de prélèvement	Nom de l'opérateur
Peinture; enduit		BOHLER Florian
Localisation		
Murs - Murs		
Résultat amiante		
Absence d'amiante

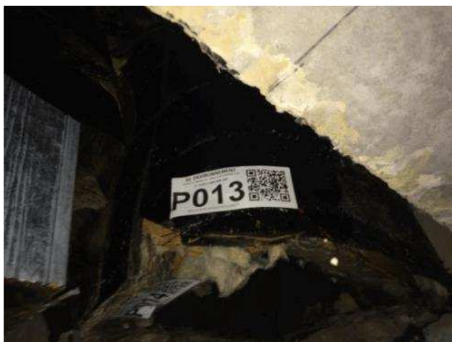
Nom du client	Numéro de dossier	Partie d'ouvrage
CNRS DELEGATION ALSACE	T230162513	R-1 - Volume C002 - VACANT (Local technique)
Matériau	Date de prélèvement	Nom de l'opérateur
Enveloppe de calorifuge		BOHLER Florian
Localisation		
Conduit de ventilation - Plafond		
Résultat amiante		
<b>Présence d'amiante</b>

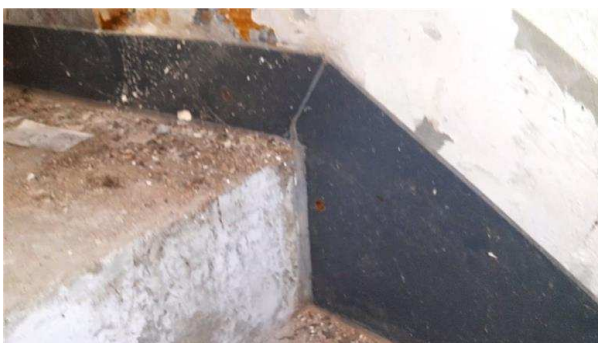
Nom du client	Numéro de dossier	Partie d'ouvrage
CNRS DELEGATION ALSACE	T230162513	R-1 - Volume C001 - CIRCULATION
Matériau	Date de prélèvement	Nom de l'opérateur
Plinthes		BOHLER Florian
Localisation		
Revêtement de murs - Murs		
Résultat amiante		
<b>Absence d'amiante</b>

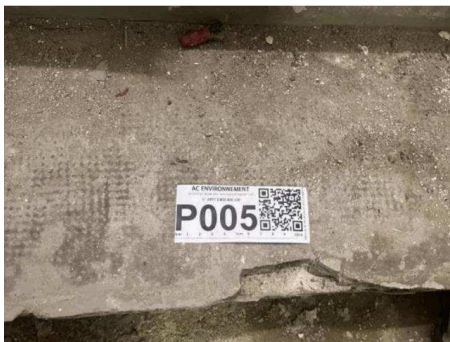
Nom du client	Numéro de dossier	Partie d'ouvrage
CNRS DELEGATION ALSACE	T230162513	R-1 - Volume C001 - CIRCULATION
Matériau	Date de prélèvement	Nom de l'opérateur
Matériau bitumineux		BOHLER Florian
Localisation		
Revêtement de sol - Sol		
Résultat amiante		
<b>Présence d'amiante</b>

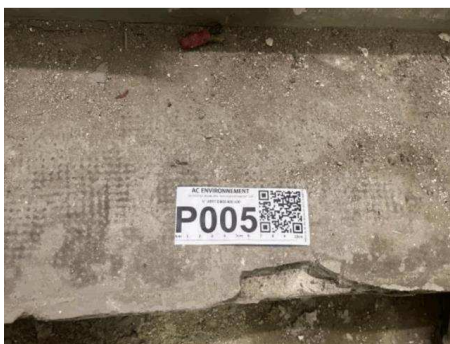
Nom du client	Numéro de dossier	Partie d'ouvrage
CNRS DELEGATION ALSACE	T230162513	R-1 - Volume C001 - CIRCULATION
Matériau	Date de prélèvement	Nom de l'opérateur
Peinture; ciment		BOHLER Florian
Localisation		
Revêtement de sol - Sol		
Résultat amiante		
<b>Présence d'amiante</b>

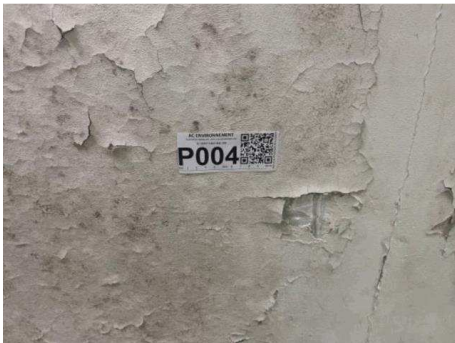
Nom du client	Numéro de dossier	Partie d'ouvrage
CNRS DELEGATION ALSACE	T230162513	R-1 - Volume C001 - CIRCULATION
Matériau	Date de prélèvement	Nom de l'opérateur
Peinture; enduit; ciment		BOHLER Florian
Localisation		
Murs - Murs		
Résultat amiante		
Absence d'amiante

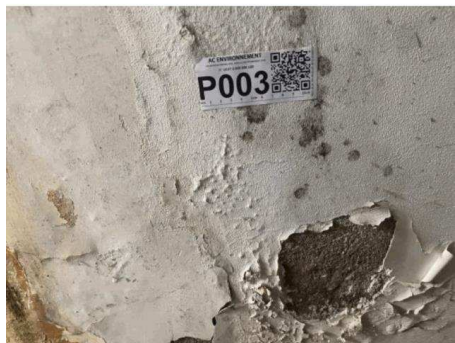
Nom du client	Numéro de dossier	Partie d'ouvrage
CNRS DELEGATION ALSACE	T230162513	R-1 - Volume C001 - CIRCULATION
Matériau	Date de prélèvement	Nom de l'opérateur
Peinture; enduit; ciment		BOHLER Florian
Localisation		
Murs - Murs		
Résultat amiante		
Absence d'amiante

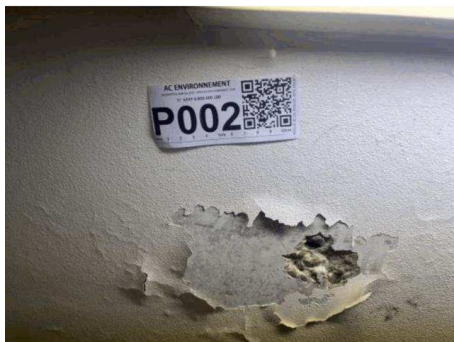
Nom du client	Numéro de dossier	Partie d'ouvrage
CNRS DELEGATION ALSACE	T230162513	R-1 - Volume C001 - CIRCULATION
Matériau	Date de prélèvement	Nom de l'opérateur
Enduit; ciment		BOHLER Florian
Localisation		
Plafond - Plafond		
Résultat amiante		
Absence d'amiante

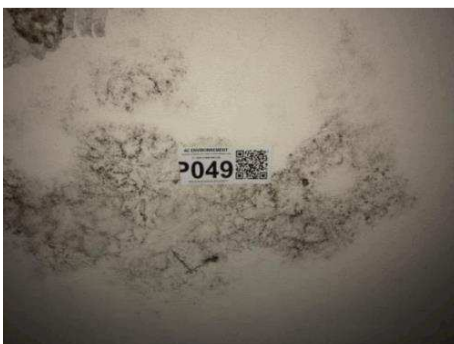
Nom du client	Numéro de dossier	Partie d'ouvrage
CNRS DELEGATION ALSACE	T230162513	R-1 - Volume C001 - CIRCULATION
Matériau	Date de prélèvement	Nom de l'opérateur
Peinture; enduit; ciment		BOHLER Florian
Localisation		
Plafond - Plafond		
Résultat amiante		
Absence d'amiante

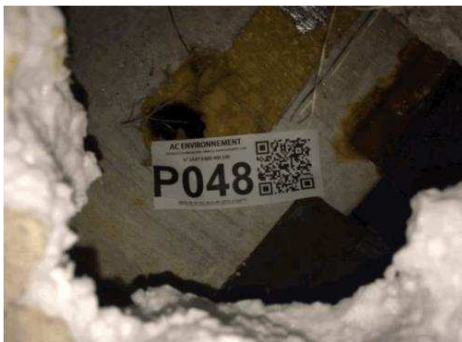
Nom du client	Numéro de dossier	Partie d'ouvrage
CNRS DELEGATION ALSACE	T230162513	R-1 - Volume C001 - CIRCULATION
Matériau	Date de prélèvement	Nom de l'opérateur
Calorifugeage		BOHLER Florian
Localisation		
Conduit de ventilation - Plafond		
Résultat amiante		
Absence d'amiante

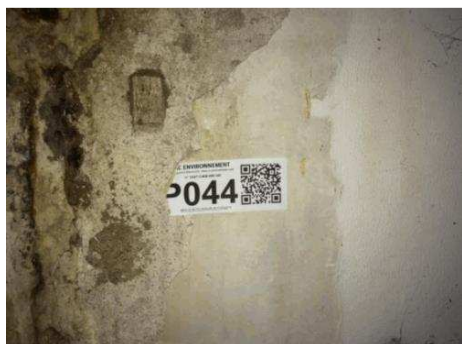
Nom du client	Numéro de dossier	Partie d'ouvrage
CNRS DELEGATION ALSACE	T230162513	R-1 - Volume C001 - CIRCULATION
Matériau	Date de prélèvement	Nom de l'opérateur
Enduit; ciment		BOHLER Florian
Localisation		
Murs - Murs		
Résultat amiante		
Absence d'amiante

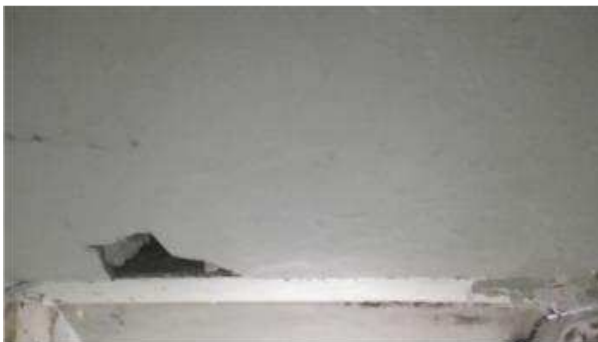
Nom du client	Numéro de dossier	Partie d'ouvrage
CNRS DELEGATION ALSACE	T230162513	R-1 - Volume C001 - CIRCULATION
Matériau	Date de prélèvement	Nom de l'opérateur
Peinture; enduit; ciment		BOHLER Florian
Localisation		
Plafond - Plafond		
Résultat amiante		
Absence d'amiante

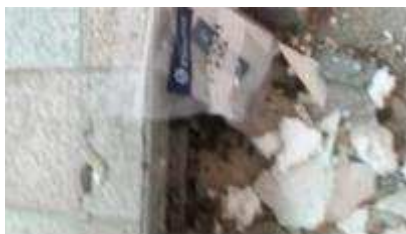
Nom du client	Numéro de dossier	Partie d'ouvrage
CNRS DELEGATION ALSACE	T230162513	R-1 - Volume C001 - CIRCULATION
Matériau	Date de prélèvement	Nom de l'opérateur
Colle de carrelage; joint		BOHLER Florian
Localisation		
Revêtement de sol - Sol		
Résultat amiante		
Absence d'amiante

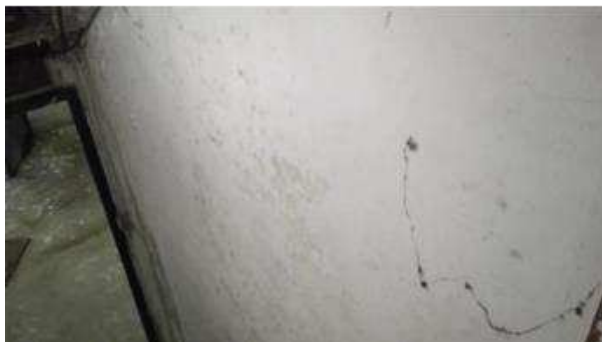
Nom du client	Numéro de dossier	Partie d'ouvrage
CNRS DELEGATION ALSACE	T230162513	R-1 - Volume C001 - CIRCULATION
Matériau	Date de prélèvement	Nom de l'opérateur
Peinture; enduit		BOHLER Florian
Localisation		
Murs - Murs		
Résultat amiante		
Absence d'amiante

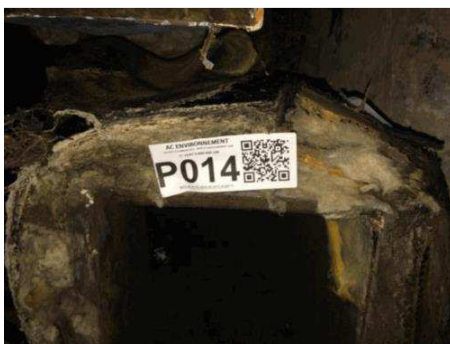
Nom du client	Numéro de dossier	Partie d'ouvrage
CNRS DELEGATION ALSACE	T230162513	R-1 - Volume C002 - VACANT (Local technique)
Matériau	Date de prélèvement	Nom de l'opérateur
Calorifuge		BOHLER Florian
Localisation		
Conduit de ventilation - Plafond		
Résultat amiante		
Absence d'amiante

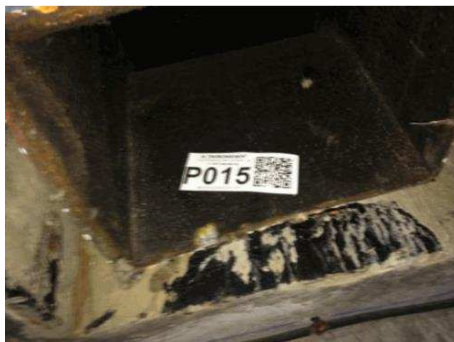
Nom du client	Numéro de dossier	Partie d'ouvrage
CNRS DELEGATION ALSACE	T230162513	R-1 - Volume C002 - VACANT (Local technique)
Matériau	Date de prélèvement	Nom de l'opérateur
Calorifuge		BOHLER Florian
Localisation		
Conduit de ventilation - Plafond		
Résultat amiante		
Absence d'amiante

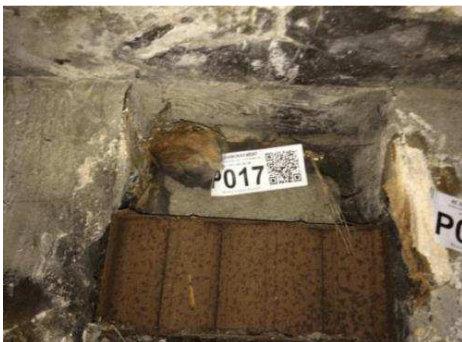
Nom du client	Numéro de dossier	Partie d'ouvrage
CNRS DELEGATION ALSACE	T230162513	R-1 - Volume C002 - VACANT (Local technique)
Matériau	Date de prélèvement	Nom de l'opérateur
Calorifuge		BOHLER Florian
Localisation		
Conduit de ventilation - Murs		
Résultat amiante		
Absence d'amiante

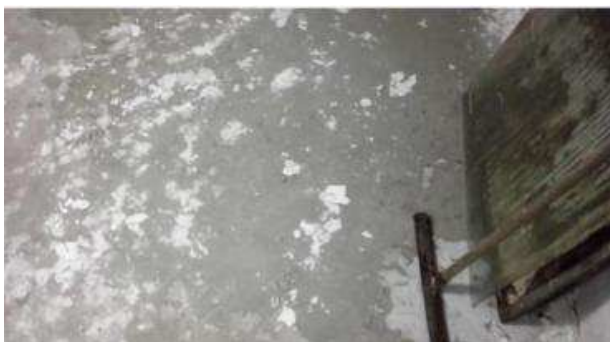
Nom du client	Numéro de dossier	Partie d'ouvrage
CNRS DELEGATION ALSACE	T230162513	R-1 - Volume C003 - CIRCULATION (Dégagement)
Matériau	Date de prélèvement	Nom de l'opérateur
Peinture; enduit		BOHLER Florian
Localisation		
Débris - Sol		
Résultat amiante		
Absence d'amiante

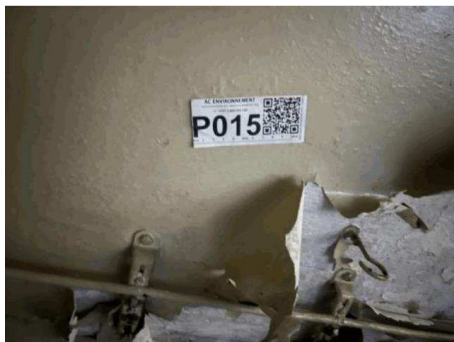
Nom du client	Numéro de dossier	Partie d'ouvrage
CNRS DELEGATION ALSACE	T230162513	R-1 - Volume 006 - VACANT
Matériau	Date de prélèvement	Nom de l'opérateur
Enduit; ciment		BOHLER Florian
Localisation		
Plafond - Plafond		
Résultat amiante		
Absence d'amiante

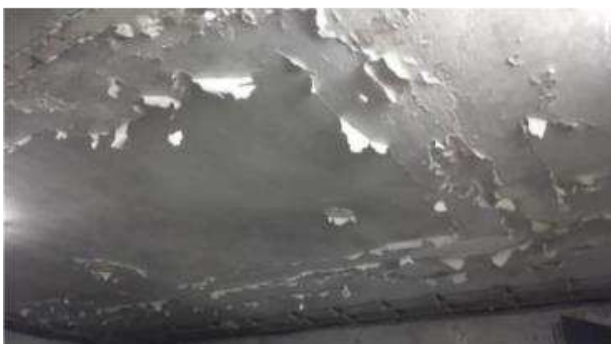
Nom du client	Numéro de dossier	Partie d'ouvrage
CNRS DELEGATION ALSACE	T230162513	R-1 - Volume C003 - CIRCULATION (Dégagement)
Matériau	Date de prélèvement	Nom de l'opérateur
Peinture; enduit		BOHLER Florian
Localisation		
Plafond - Plafond		
Résultat amiante		
Absence d'amiante

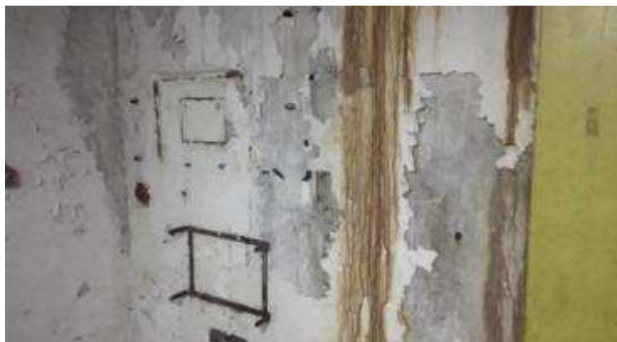
Nom du client	Numéro de dossier	Partie d'ouvrage
CNRS DELEGATION ALSACE	T230162513	R-1 - Volume C003 - CIRCULATION (Dégagement)
Matériau	Date de prélèvement	Nom de l'opérateur
Peinture; enduit		BOHLER Florian
Localisation		
Murs - Murs		
Résultat amiante		
Absence d'amiante

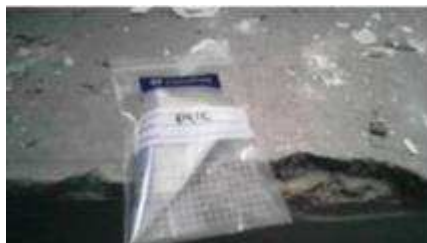
Nom du client	Numéro de dossier	Partie d'ouvrage
CNRS DELEGATION ALSACE	T230162513	R-1 - Volume C005 - CIRCULATION
Matériau	Date de prélèvement	Nom de l'opérateur
Peinture; ciment		BOHLER Florian
Localisation		
Escalier - Sol		
Résultat amiante		
Absence d'amiante

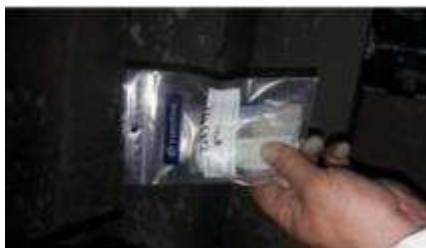
## ELEMENT : Escalier

Nom du client	Numéro de dossier	Partie d'ouvrage
CNRS DELEGATION ALSACE	T230162513	R-1 - Volume C005 - CIRCULATION
Matériau	Date de prélèvement	Nom de l'opérateur
Peinture; ciment		BOHLER Florian
Localisation		
Escalier - Sol		
Résultat amiante		
Absence d'amiante

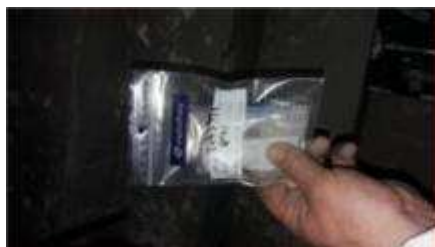
## ELEMENT : Escalier

Nom du client	Numéro de dossier	Partie d'ouvrage
CNRS DELEGATION ALSACE	T230162513	R-1 - Volume C005 - CIRCULATION
Matériau	Date de prélèvement	Nom de l'opérateur
Peinture; ciment		BOHLER Florian
Localisation		
Escalier - Sol		
Résultat amiante		
Présence d'amiante

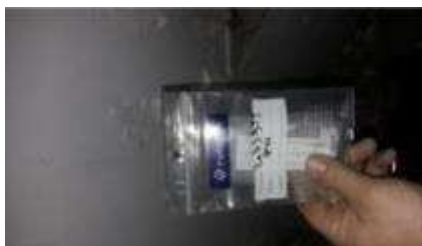
## ELEMENT : Plafond

Nom du client	Numéro de dossier	Partie d'ouvrage
CNRS DELEGATION ALSACE	T230162513	R-1 - Volume C005 - CIRCULATION
Matériau	Date de prélèvement	Nom de l'opérateur
Peinture; enduit		BOHLER Florian
Localisation		
Plafond - Plafond		
Résultat amiante		
Absence d'amiante

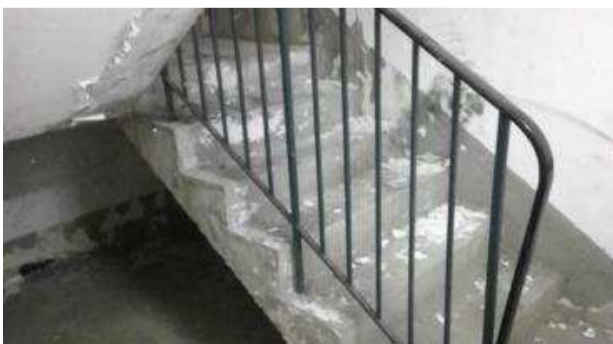
## ELEMENT : Escalier

Nom du client	Numéro de dossier	Partie d'ouvrage
CNRS DELEGATION ALSACE	T230162513	R-1 - Volume C005 - CIRCULATION
Matériau	Date de prélèvement	Nom de l'opérateur
Peinture		BOHLER Florian
Localisation		
Escalier - Sol		
Résultat amiante		
Absence d'amiante

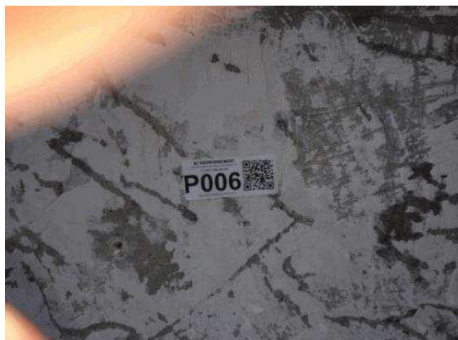
**ELEMENT : Murs**
**Emplacement**

Nom du client	Numéro de dossier	Partie d'ouvrage
CNRS DELEGATION ALSACE	T230162513	RDC - Volume C101 - CIRCULATION
Matériau	Date de prélèvement	Nom de l'opérateur
Peinture; enduit		BOHLER Florian
Localisation		
Murs - Murs		
Résultat amiante		
<b>Présence d'amiante</b>

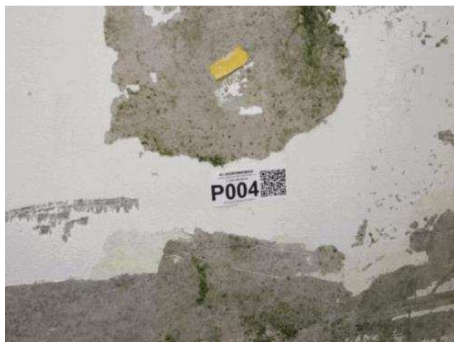
## ELEMENT : Plafond

Nom du client	Numéro de dossier	Partie d'ouvrage
CNRS DELEGATION ALSACE	T230162513	RDC - Volume C101 - CIRCULATION
Matériau	Date de prélèvement	Nom de l'opérateur
Peinture; enduit; ciment		BOHLER Florian
Localisation		
Plafond - Plafond		
Résultat amiante		
Absence d'amiante

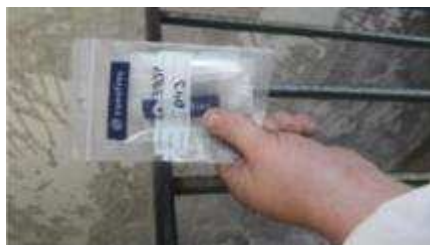
## ELEMENT : Escalier

Nom du client	Numéro de dossier	Partie d'ouvrage
CNRS DELEGATION ALSACE	T230162513	RDC - Volume C101 - CIRCULATION
Matériau	Date de prélèvement	Nom de l'opérateur
Protection main courante		BOHLER Florian
Localisation		
Escalier - Sol		
Résultat amiante		
Absence d'amiante

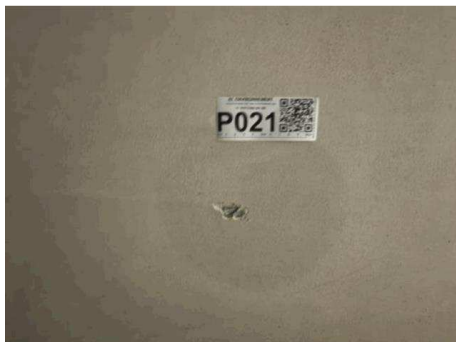
## ELEMENT : Plafond

Nom du client	Numéro de dossier	Partie d'ouvrage
CNRS DELEGATION ALSACE	T230162513	R-1 - Volume C003 - CIRCULATION (Dégagement)
Matériau	Date de prélèvement	Nom de l'opérateur
Peinture; enduit; ciment		BOHLER Florian
Localisation		
Plafond - Plafond		
Résultat amiante		
Absence d'amiante

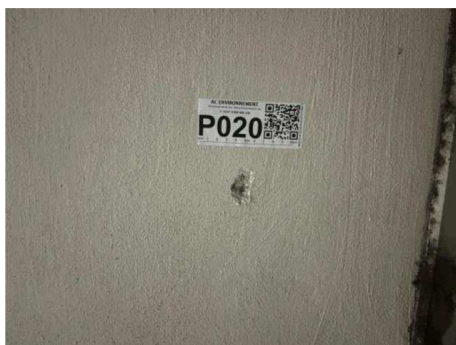
## ELEMENT : Murs

Nom du client	Numéro de dossier	Partie d'ouvrage
CNRS DELEGATION ALSACE	T230162513	R-1 - Volume C003 - CIRCULATION (Dégagement)
Matériau	Date de prélèvement	Nom de l'opérateur
Peinture; enduit; ciment		BOHLER Florian
Localisation		
Murs - Murs		
Résultat amiante		
Absence d'amiante

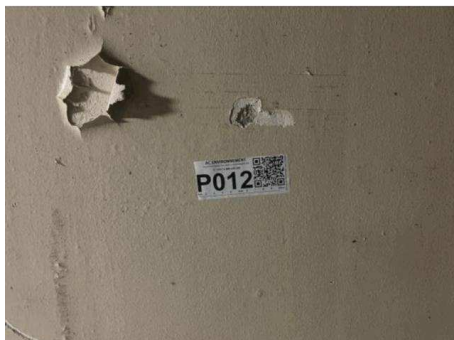
## ELEMENT : Murs

Nom du client	Numéro de dossier	Partie d'ouvrage
CNRS DELEGATION ALSACE	T230162513	R-1 - Volume C003 - CIRCULATION (Dégagement)
Matériau	Date de prélèvement	Nom de l'opérateur
Peinture; enduit; ciment		BOHLER Florian
Localisation		
Murs - Murs		
Résultat amiante		
Absence d'amiante

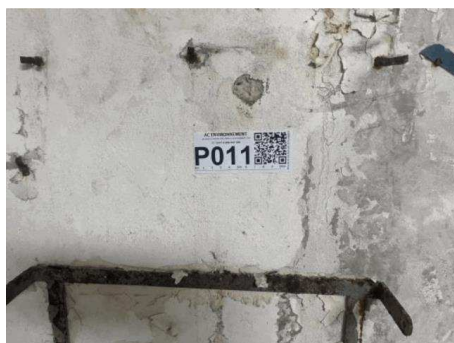
## ELEMENT : Murs

Nom du client	Numéro de dossier	Partie d'ouvrage
CNRS DELEGATION ALSACE	T230162513	R-1 - Volume C003 - CIRCULATION (Dégagement)
Matériau	Date de prélèvement	Nom de l'opérateur
Enduit; ciment		BOHLER Florian
Localisation		
Murs - Murs		
Résultat amiante		
Présence d'amiante

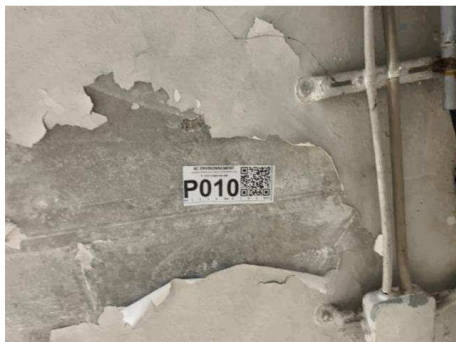
## ELEMENT : Plafond

Nom du client	Numéro de dossier	Partie d'ouvrage
CNRS DELEGATION ALSACE	T230162513	R-1 - Volume C003 - CIRCULATION (Dégagement)
Matériau	Date de prélèvement	Nom de l'opérateur
Enduit; ciment		BOHLER Florian
Localisation		
Plafond - Plafond		
Résultat amiante		
Absence d'amiante

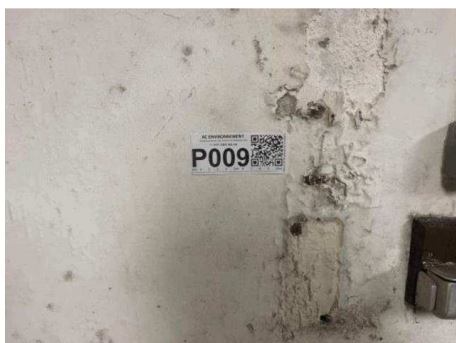
## ELEMENT : Murs

Nom du client	Numéro de dossier	Partie d'ouvrage
CNRS DELEGATION ALSACE	T230162513	R-1 - Volume C003 - CIRCULATION (Dégagement)
Matériau	Date de prélèvement	Nom de l'opérateur
Enduit; ciment		BOHLER Florian
Localisation		
Murs - Murs		
Résultat amiante		
Absence d'amiante

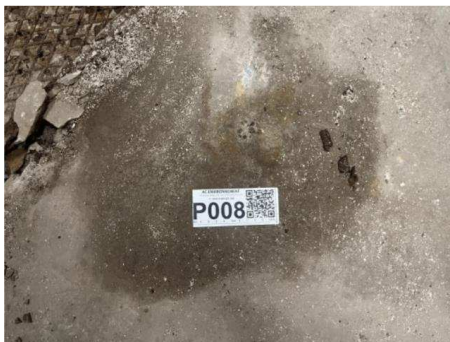
## ELEMENT : Revêtement de sol

Nom du client	Numéro de dossier	Partie d'ouvrage
CNRS DELEGATION ALSACE	T230162513	R-1 - Volume C003 - CIRCULATION (Dégagement)
Matériau	Date de prélèvement	Nom de l'opérateur
Ciment		BOHLER Florian
Localisation		
Revêtement de sol - Sol		
Résultat amiante		
Absence d'amiante

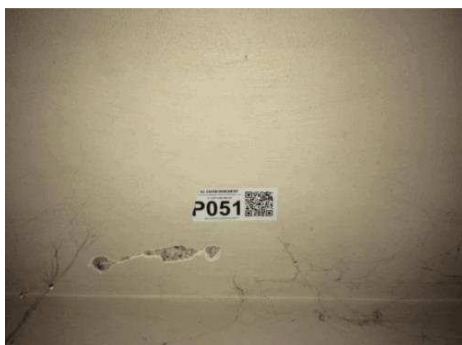
## ELEMENT : Plafond

Nom du client	Numéro de dossier	Partie d'ouvrage
CNRS DELEGATION ALSACE	T230162513	R-1 - Volume C003 - CIRCULATION (Dégagement)
Matériau	Date de prélèvement	Nom de l'opérateur
Peinture; enduit; ciment		BOHLER Florian
Localisation		
Plafond - Plafond		
Résultat amiante		
Absence d'amiante

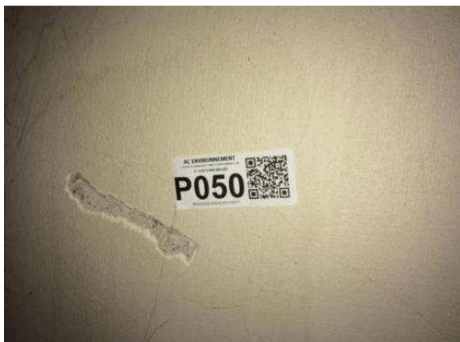
## ELEMENT : Murs

Nom du client	Numéro de dossier	Partie d'ouvrage
CNRS DELEGATION ALSACE	T230162513	R-1 - Volume C003 - CIRCULATION (Dégagement)
Matériau	Date de prélèvement	Nom de l'opérateur
Peinture; enduit; ciment		BOHLER Florian
Localisation		
Murs - Murs		
Résultat amiante		
Absence d'amiante

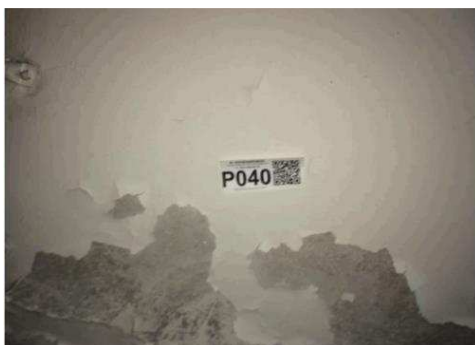
## ELEMENT : Plafond

Nom du client	Numéro de dossier	Partie d'ouvrage
CNRS DELEGATION ALSACE	T230162513	R-1 - Volume C003 - CIRCULATION (Dégagement)
Matériau	Date de prélèvement	Nom de l'opérateur
Peinture; enduit; plâtre		BOHLER Florian
Localisation		
Plafond - Plafond		
Résultat amiante		
Absence d'amiante

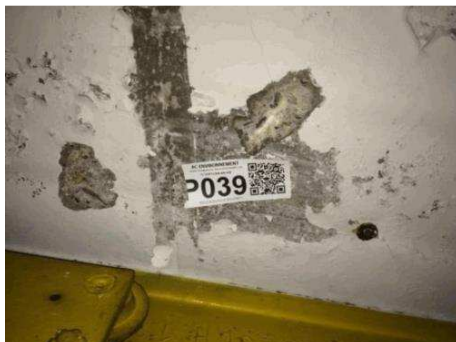
## ELEMENT : Plafond

Nom du client	Numéro de dossier	Partie d'ouvrage
CNRS DELEGATION ALSACE	T230162513	R-1 - Volume C003 - CIRCULATION (Dégagement)
Matériau	Date de prélèvement	Nom de l'opérateur
Peinture; enduit; ciment		BOHLER Florian
Localisation		
Plafond - Plafond		
Résultat amiante		
Absence d'amiante

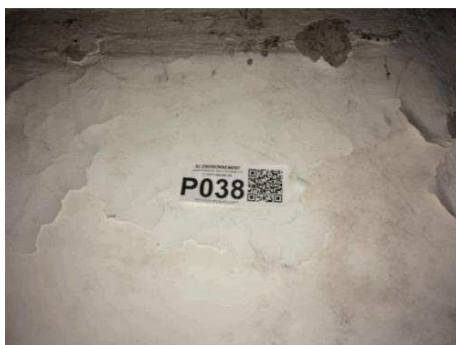
## ELEMENT : Murs

Nom du client	Numéro de dossier	Partie d'ouvrage
CNRS DELEGATION ALSACE	T230162513	R-1 - Volume C003 - CIRCULATION (Dégagement)
Matériau	Date de prélèvement	Nom de l'opérateur
Peinture; enduit; plâtre		BOHLER Florian
Localisation		
Murs - Murs		
Résultat amiante		
Absence d'amiante

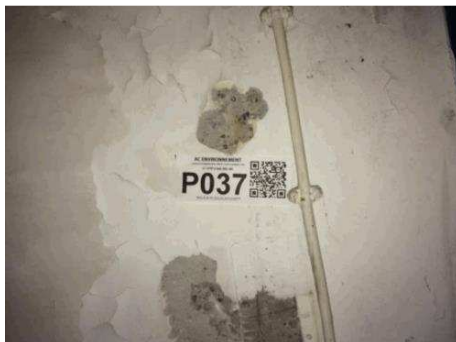
## ELEMENT : Murs

Nom du client	Numéro de dossier	Partie d'ouvrage
CNRS DELEGATION ALSACE	T230162513	R-1 - Volume C003 - CIRCULATION (Dégagement)
Matériau	Date de prélèvement	Nom de l'opérateur
Enduit; ciment		BOHLER Florian
Localisation		
Murs - Murs		
Résultat amiante		
Absence d'amiante

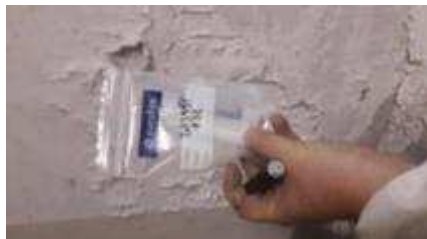
## ELEMENT : Murs

Nom du client	Numéro de dossier	Partie d'ouvrage
CNRS DELEGATION ALSACE	T230162513	R-1 - Volume C003 - CIRCULATION (Dégagement)
Matériau	Date de prélèvement	Nom de l'opérateur
Peinture; enduit		BOHLER Florian
Localisation		
Murs - Murs		
Résultat amiante		
Absence d'amiante

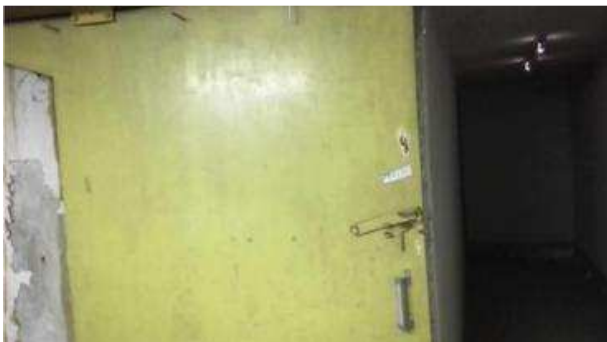
## ELEMENT : Portes métallique

Nom du client	Numéro de dossier	Partie d'ouvrage
CNRS DELEGATION ALSACE	T230162513	R-1 - Volume C003 - CIRCULATION (Dégagement)
Matériau	Date de prélèvement	Nom de l'opérateur
Peinture sur métal		BOHLER Florian
Localisation		
Portes métallique - Murs		
Résultat amiante		
Absence d'amiante

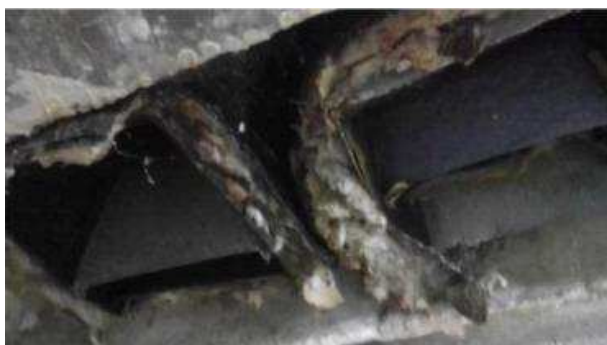
## ELEMENT : Conduit de fluide

Nom du client	Numéro de dossier	Partie d'ouvrage
CNRS DELEGATION ALSACE	T230162513	R-1 - Volume C002 - VACANT (Local technique)
Matériau	Date de prélèvement	Nom de l'opérateur
Calorifuge (blanc/jaune)		BOHLER Florian
Localisation		
Conduit de fluide - Plafond		
Résultat amiante		
Absence d'amiante
