**APAVE**  
**AGENCE DE STRASBOURG**  
2 rue de l'Electricité  
67550 VENDENHEIM  
N° SIRET : 90386907100907

## Rapport de mission de repérage des matériaux et produits contenant de l'amiante avant démolition d'un immeuble bâti

Numéro de rapport:  
**C23110056 - BAT 520 – DAAD**

Lieu d'intervention :  
**Bâtiment 520**

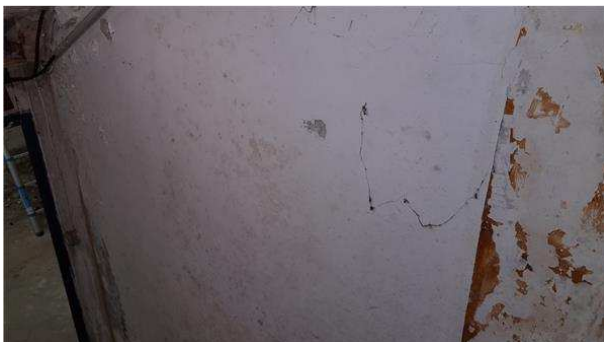
**PRELEVEMENT : P047**
**Emplacement**

Nom du client	Numéro de dossier	Partie d'ouvrage
CNRS DELEGATION ALSACE	T230162513	R-1 - Volume C001 - CIRCULATION
Matériau	Date de prélèvement	Nom de l'opérateur
Peinture; enduit	11/12/2023	BOHLER Florian

**Résultat amiante**
**Présence d'amiante** (Fibres d'amiante de type chrysotile)

Référence Couche	PV analyse Amiante	Conclusion amiante
RAW PRODUCT	AR-24-LE-001249-01	Fibres d'amiante de type chrysotile

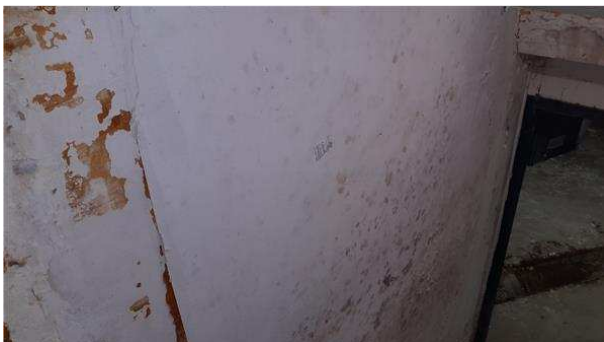
**PRELEVEMENT : P048**
**Emplacement**

Nom du client	Numéro de dossier	Partie d'ouvrage
CNRS DELEGATION ALSACE	T230162513	R-1 - Volume C001 - CIRCULATION
Matériau	Date de prélèvement	Nom de l'opérateur
Peinture; enduit	11/12/2023	BOHLER Florian

**Résultat amiante**
**Présence d'amiante** (Fibres d'amiante de type chrysotile)

Référence Couche	PV analyse Amiante	Conclusion amiante
RAW PRODUCT	AR-24-LE-001249-01	Fibres d'amiante de type chrysotile

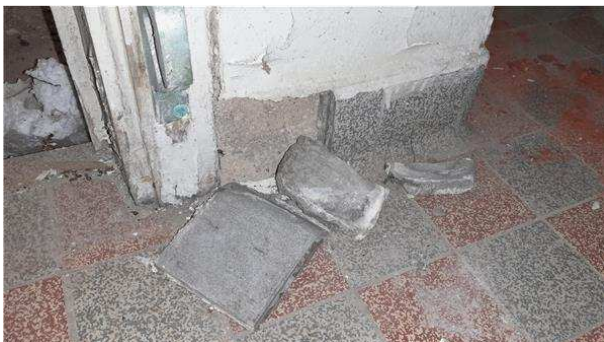
## PRELEVEMENT : P049

Nom du client	Numéro de dossier	Partie d'ouvrage
CNRS DELEGATION ALSACE	T230162513	R-1 - Volume C001 - CIRCULATION
Matériau	Date de prélèvement	Nom de l'opérateur
Colle de plinthes	11/12/2023	BOHLER Florian

Absence d'amiante

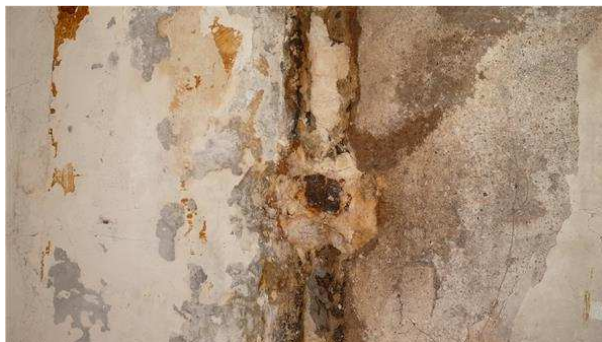
**PRELEVEMENT : P050**
**Emplacement**

Nom du client	Numéro de dossier	Partie d'ouvrage
CNRS DELEGATION ALSACE	T230162513	R-1 - Volume C001 - CIRCULATION
Matériau	Date de prélèvement	Nom de l'opérateur
Joint de dilatation; enduit	11/12/2023	BOHLER Florian

**Résultat amiante**
**Présence d'amiante** (Fibres d'amiante de type chrysotile)

Référence Couche	PV analyse Amiante	Conclusion amiante
RAW PRODUCT	AR-24-LE-001249-01	Fibres d'amiante de type chrysotile

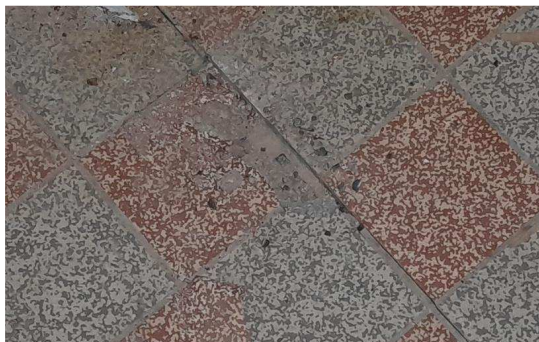
## PRELEVEMENT : P054

Nom du client	Numéro de dossier	Partie d'ouvrage
CNRS DELEGATION ALSACE	T230162513	R-1 - Volume C001 - CIRCULATION
Matériau	Date de prélèvement	Nom de l'opérateur
Colle de carrelage; joint	11/12/2023	BOHLER Florian

Absence d'amiante

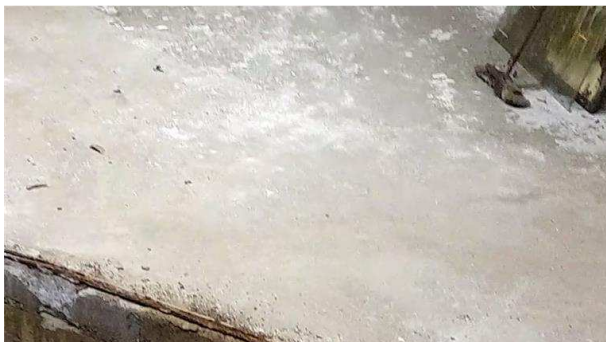
**PRELEVEMENT : P057**
**Emplacement**

Nom du client	Numéro de dossier	Partie d'ouvrage
CNRS DELEGATION ALSACE	T230162513	R-1 - Volume C003 - CIRCULATION (Dégagement)
Matériau	Date de prélèvement	Nom de l'opérateur
Peinture; ciment	11/12/2023	BOHLER Florian

**Résultat amiante**
**Présence d'amiante** (Fibres d'amiante de type trémolite-amiante)

Référence Couche	PV analyse Amiante	Conclusion amiante
RAW PRODUCT	AR-24-LE-001249-01	Fibres d'amiante de type trémolite-amiante
CUST 01	AR-24-LE-001249-01	Fibres d'amiante non détectées

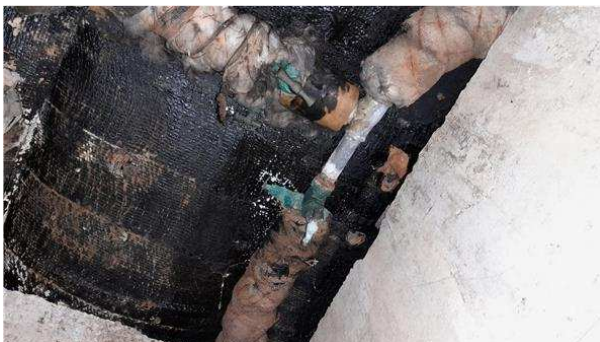
**PRELEVEMENT : P058**
**Emplacement**

Nom du client	Numéro de dossier	Partie d'ouvrage
CNRS DELEGATION ALSACE	T230162513	R-1 - Volume C003 - CIRCULATION (Dégagement)
Matériau	Date de prélèvement	Nom de l'opérateur
Calorifuge (blanc)	11/12/2023	BOHLER Florian

**Résultat amiante**
**Absence d'amiante**
**DESCRIPTION DU PRELEVEMENT :**
**Objet**

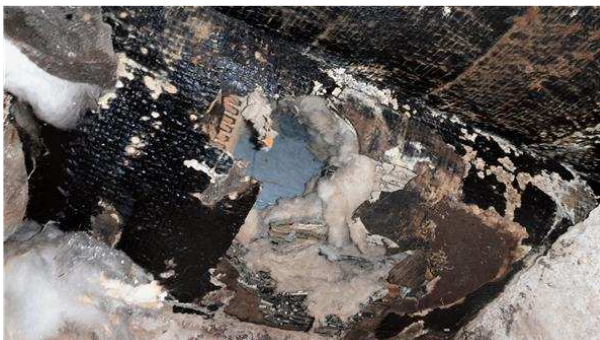
**PRELEVEMENT : P059**
**Emplacement**

Nom du client	Numéro de dossier	Partie d'ouvrage
CNRS DELEGATION ALSACE	T230162513	R-1 - Volume C003 - CIRCULATION (Dégagement)
Matériau	Date de prélèvement	Nom de l'opérateur
Calorifugeage	11/12/2023	BOHLER Florian

**Résultat amiante**
**Présence d'amiante** (Fibres d'amiante de type chrysotile)

Référence Couche	PV analyse Amiante	Conclusion amiante
RAW PRODUCT	AR-24-LE-001249-01	Fibres d'amiante de type chrysotile
CUST 01	AR-24-LE-001249-01	Fibres d'amiante non détectées

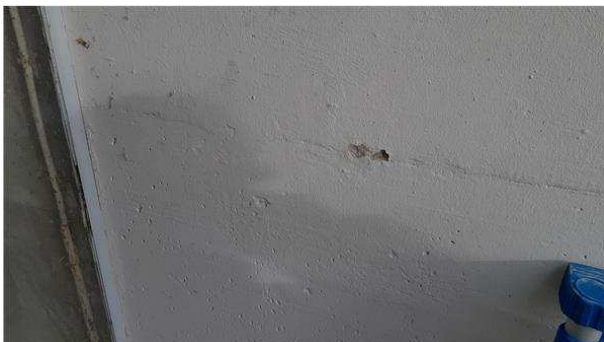
## PRELEVEMENT : P060

Nom du client	Numéro de dossier	Partie d'ouvrage
CNRS DELEGATION ALSACE	T230162513	Extérieur - Façades
Matériau	Date de prélèvement	Nom de l'opérateur
Peinture; enduit; ciment	11/12/2023	BOHLER Florian

Absence d'amiante

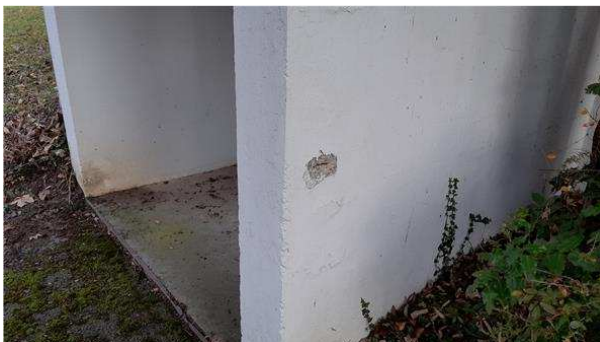
**PRELEVEMENT : P061**
**Emplacement**

Nom du client	Numéro de dossier	Partie d'ouvrage
CNRS DELEGATION ALSACE	T230162513	Extérieur - Façades
Matériau	Date de prélèvement	Nom de l'opérateur
Peinture; enduit; ciment	11/12/2023	BOHLER Florian

**Résultat amiante**
**Présence d'amiante** (Fibres d'amiante de type chrysotile)

Référence Couche	PV analyse Amiante	Conclusion amiante
RAW PRODUCT	AR-24-LE-001249-01	Fibres d'amiante de type chrysotile
CUST 01	AR-24-LE-001249-01	Fibres d'amiante non détectées

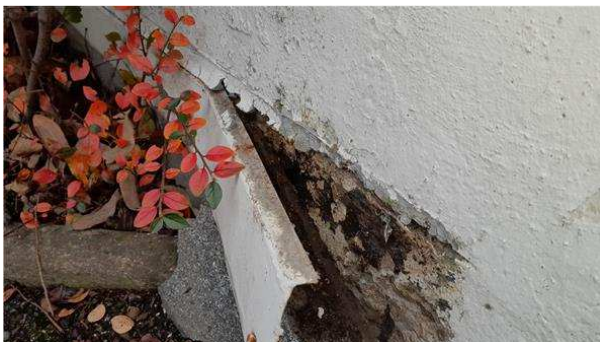
## PRELEVEMENT : P062

Nom du client	Numéro de dossier	Partie d'ouvrage
CNRS DELEGATION ALSACE	T230162513	Extérieur - Façades
Matériau	Date de prélèvement	Nom de l'opérateur
Joint	11/12/2023	BOHLER Florian

Absence d'amiante

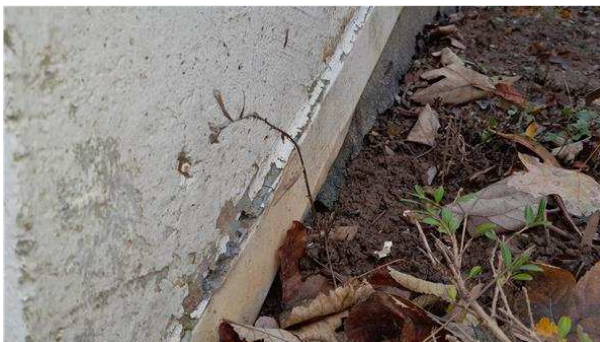
## PRELEVEMENT : P063

Nom du client	Numéro de dossier	Partie d'ouvrage
CNRS DELEGATION ALSACE	T230162513	Extérieur - Façades
Matériau	Date de prélèvement	Nom de l'opérateur
Joint	11/12/2023	BOHLER Florian

Référence Couche	PV analyse Amiante	Conclusion amiante
RAW PRODUCT	AR-24-LE-001249-01	Fibres d'amiante non détectées

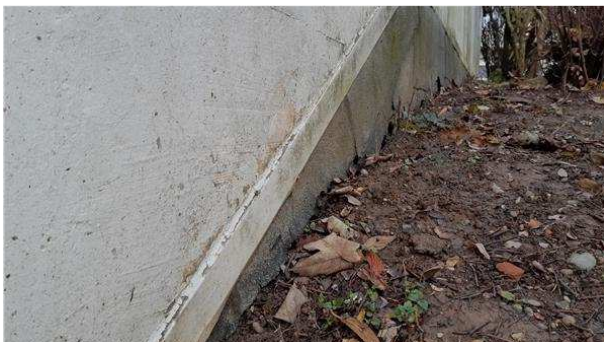
**PRELEVEMENT : P064**
**Emplacement**

Nom du client	Numéro de dossier	Partie d'ouvrage
CNRS DELEGATION ALSACE	T230162513	Extérieur - Façades
Matériau	Date de prélèvement	Nom de l'opérateur
Revêtement bitumineux	11/12/2023	BOHLER Florian

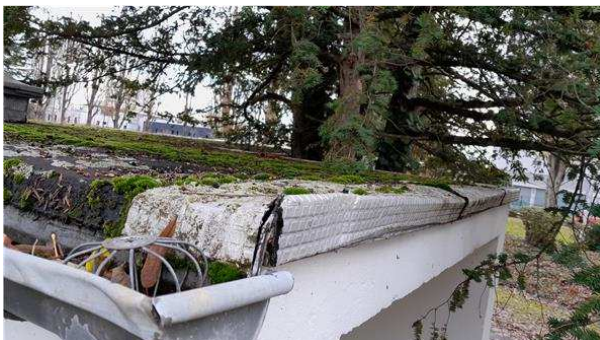
## PRELEVEMENT : P065

Nom du client	Numéro de dossier	Partie d'ouvrage
CNRS DELEGATION ALSACE	T230162513	Extérieur - Toiture
Matériau	Date de prélèvement	Nom de l'opérateur
Relevé d'étanchéité	11/12/2023	BOHLER Florian

Référence Couche	PV analyse Amiante	Conclusion amiante
RAW PRODUCT	AR-24-LE-001249-01	Fibres d'amiante non détectées

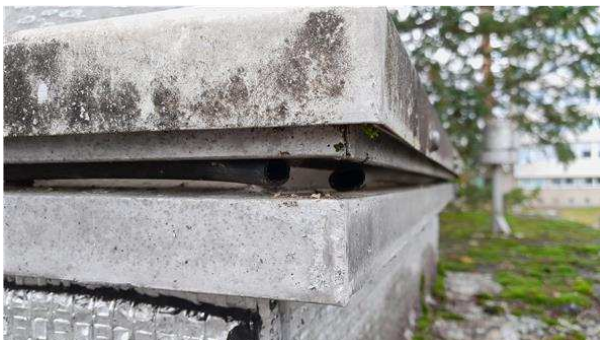
**PRELEVEMENT : P066**
**Emplacement**

Nom du client	Numéro de dossier	Partie d'ouvrage
CNRS DELEGATION ALSACE	T230162513	Extérieur - Toiture
Matériau	Date de prélèvement	Nom de l'opérateur
Joint d'étanchéité	11/12/2023	BOHLER Florian

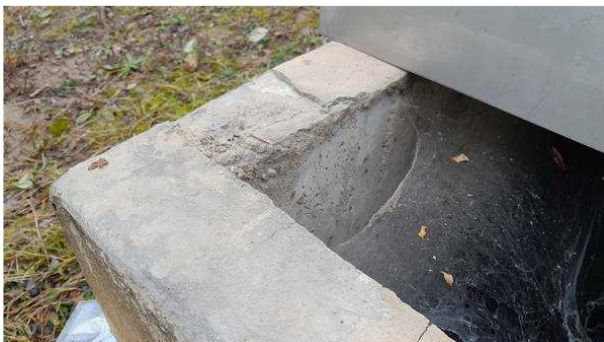
## PRELEVEMENT : P067

Nom du client	Numéro de dossier	Partie d'ouvrage
CNRS DELEGATION ALSACE	T230162513	Extérieur - Conduit de ventilation
Matériau	Date de prélèvement	Nom de l'opérateur
Enduit; ciment	11/12/2023	BOHLER Florian

Murs - Murs

Absence d'amiante

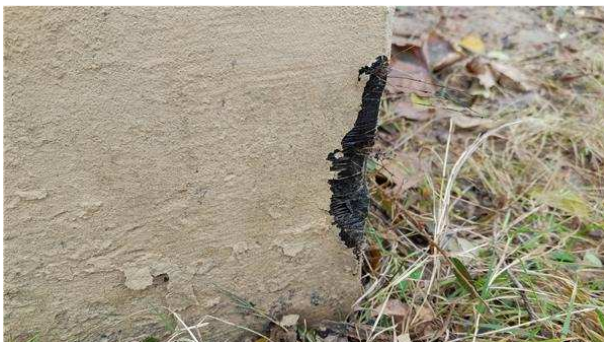
## PRELEVEMENT : P068

Nom du client	Numéro de dossier	Partie d'ouvrage
CNRS DELEGATION ALSACE	T230162513	Extérieur - Conduit de ventilation
Matériau	Date de prélèvement	Nom de l'opérateur
Revêtement bitumineux	11/12/2023	BOHLER Florian

Revêtement de murs - Murs

Absence d'amiante

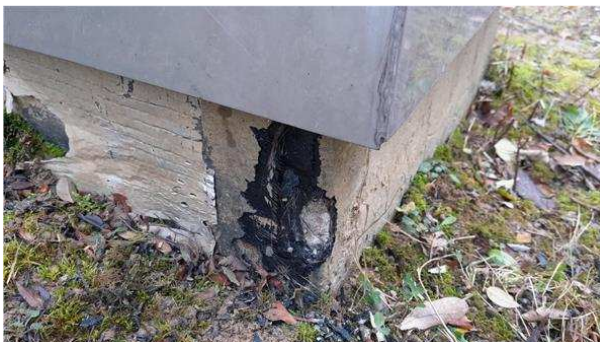
## PRELEVEMENT : P069

Nom du client	Numéro de dossier	Partie d'ouvrage
CNRS DELEGATION ALSACE	T230162513	Extérieur - Conduit de ventilation
Matériau	Date de prélèvement	Nom de l'opérateur
Revêtement bitumineux	11/12/2023	BOHLER Florian

Revêtement de murs - Murs

Absence d'amiante

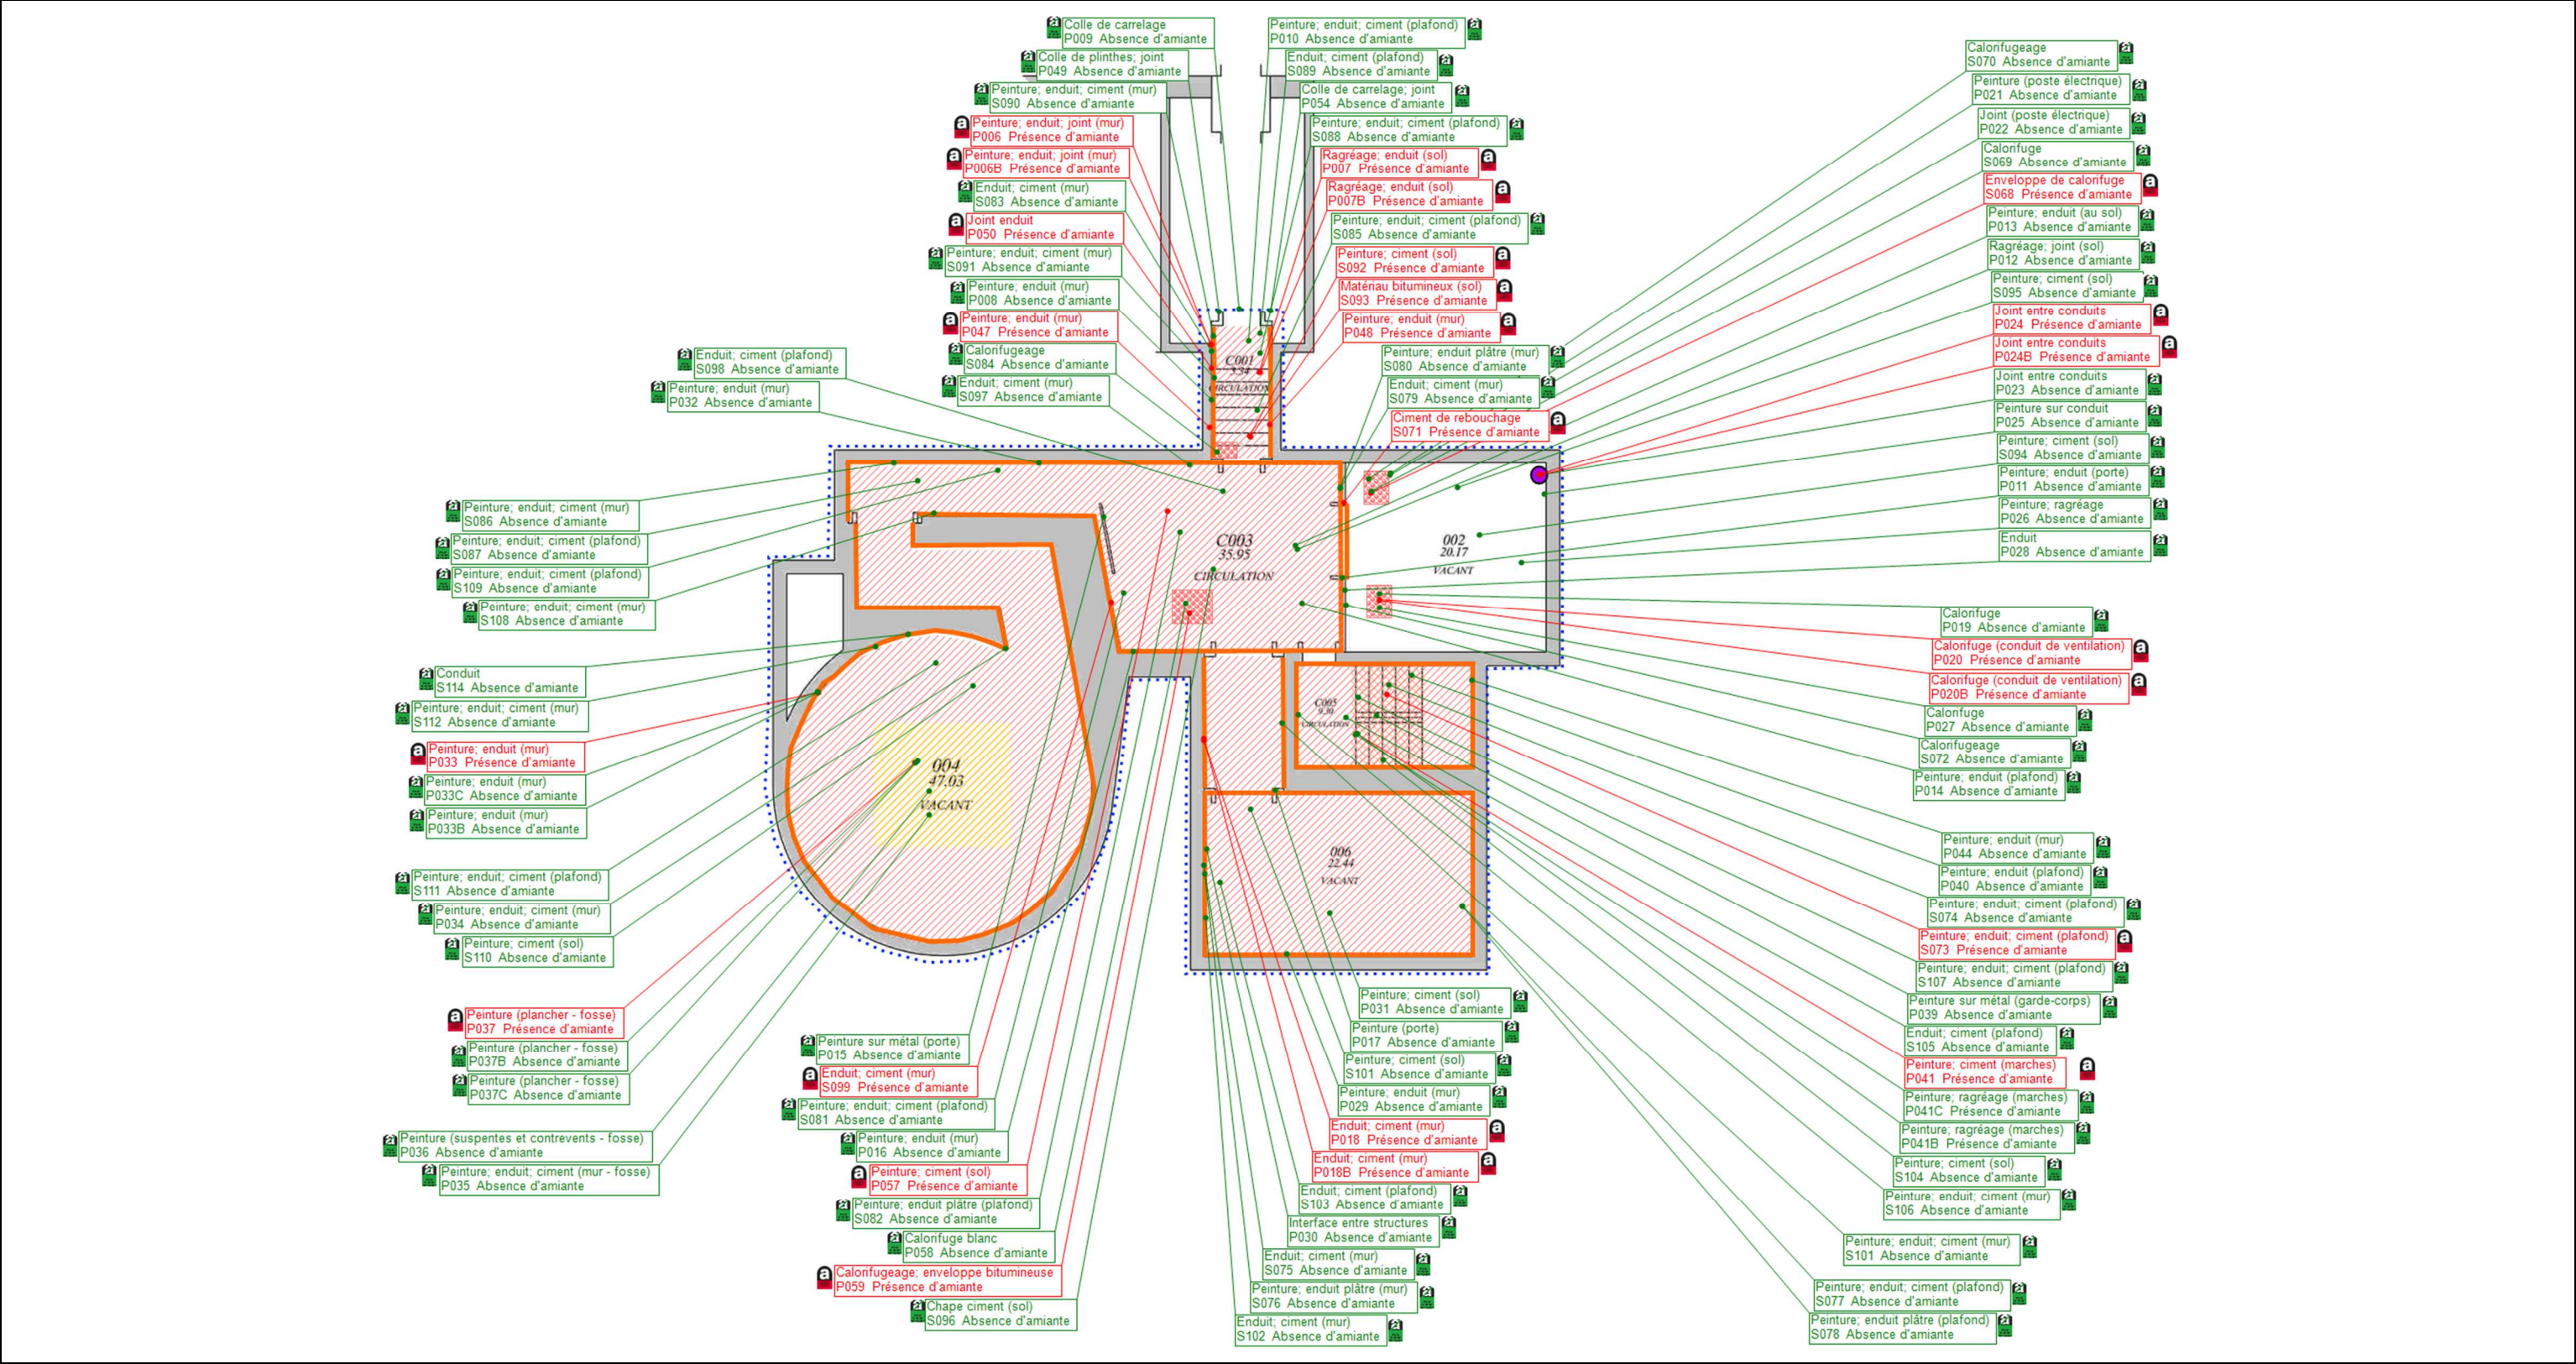
Peinture sur plancher bois contenant de l'amiante ( <b>AMIANTÉ</b> )
 	Calorifugeage contenant de l'amiante ( <b>AMIANTÉ</b> )
 	Joint entre conduits contenant de l'amiante ( <b>AMIANTÉ</b> )
