**CNRS – BATIMENT B052**

**OPÉRATION DE DESAMIANPAGE ET  
DECONSTRUCTION DES BÂTIMENTS CNB 040, CNB150,  
CNB160, CNB500 et CNB520**

**DÉLÉGATION ALSACE CNRS STRASBOURG**

**BET Structures :  
SIB ÉTUDES  
50 rue des vignes  
67200 WOLFISHEIM**

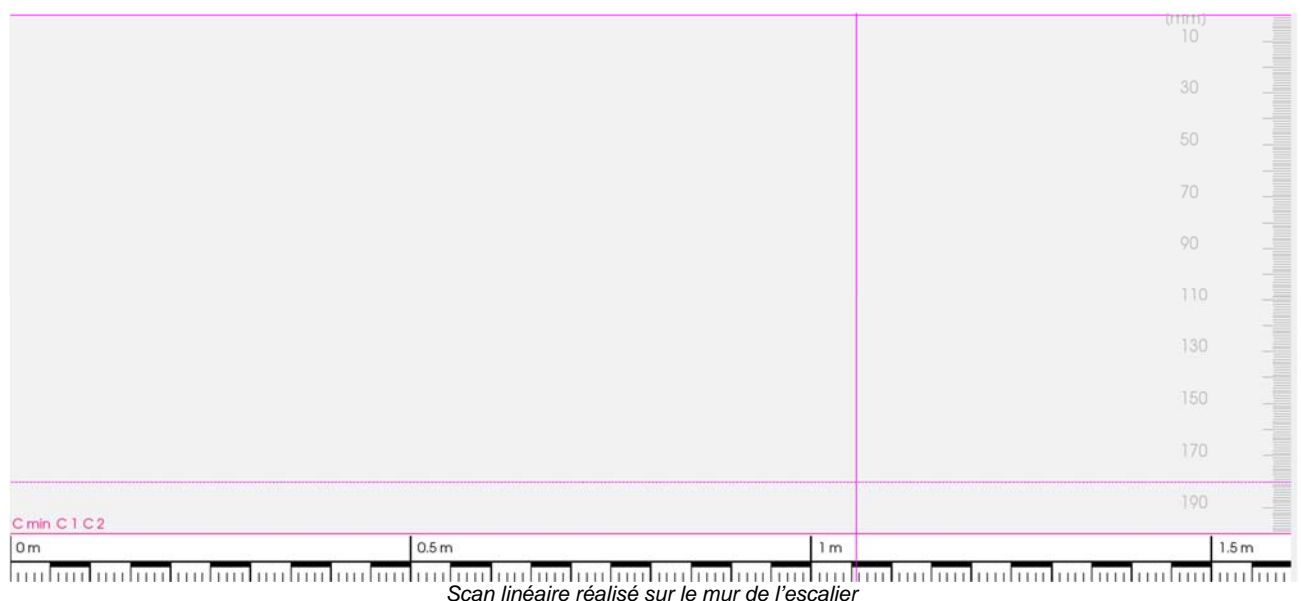
Il ressort des différentes mesures effectuées sur site, l'absence de ferrailage sur les zones étudiées sur les 10 premiers centimètres de béton.

*Scan fenêtre réalisé sur le mur de soutènement de la salle de commande*
