## Rapport de mission de repérage des matériaux et produits contenant de l'amiante avant réalisation de travaux dans un immeuble bâti

Date : **15/01/2024**

Lieu d'intervention :  
**Bâtiment 500**

Nature des travaux envisagés : Démolition du local 024 situé au sous-sol et en annexe au bâtiment 500.

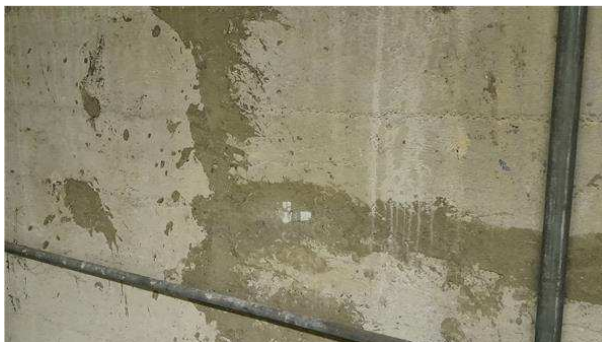
## PRELEVEMENT : P011

Nom du client	Numéro de dossier	Partie d'ouvrage
CNRS DELEGATION ALSACE	T230162513	Sous sol - Volume 024 - VACANT (Local annexe)
Matériau	Date de prélèvement	Nom de l'opérateur
Ciment de rebouchage	08/01/2024	BOHLER Florian

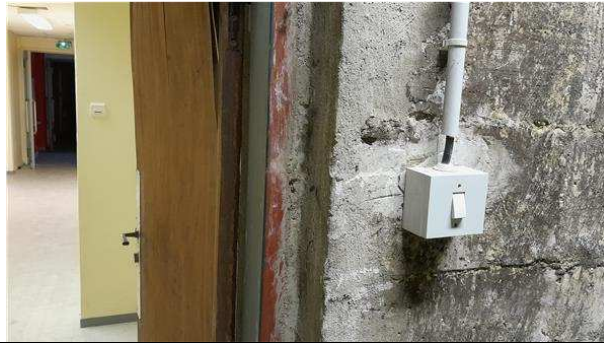
## PRELEVEMENT : P012

Nom du client	Numéro de dossier	Partie d'ouvrage
CNRS DELEGATION ALSACE	T230162513	Sous sol - Volume 024 - VACANT (Local annexe)
Matériau	Date de prélèvement	Nom de l'opérateur
Ciment de rebouchage	08/01/2024	BOHLER Florian

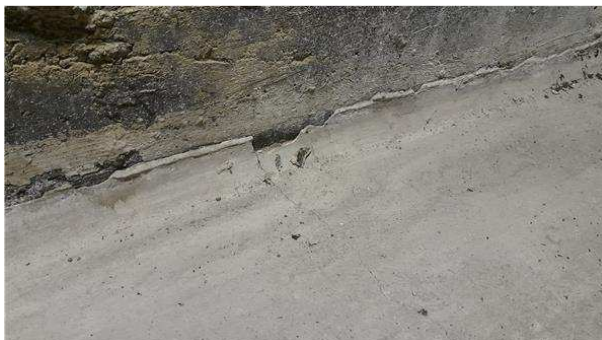
## PRELEVEMENT : P013

Nom du client	Numéro de dossier	Partie d'ouvrage
CNRS DELEGATION ALSACE	T230162513	Sous sol - Volume 024 - VACANT (Local annexe)
Matériau	Date de prélèvement	Nom de l'opérateur
Ragréage	08/01/2024	BOHLER Florian

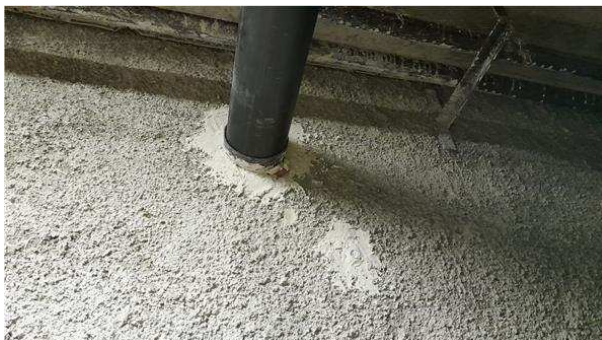
## PRELEVEMENT : P014

Nom du client	Numéro de dossier	Partie d'ouvrage
CNRS DELEGATION ALSACE	T230162513	Sous sol - Volume 024 - VACANT (Local annexe)
Matériau	Date de prélèvement	Nom de l'opérateur
Enduit de rebouchage	08/01/2024	BOHLER Florian

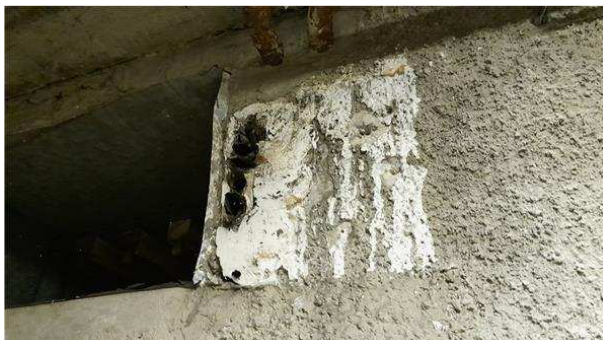
## PRELEVEMENT : P015

Nom du client	Numéro de dossier	Partie d'ouvrage
CNRS DELEGATION ALSACE	T230162513	Sous sol - Volume 024 - VACANT (Local annexe)
Matériau	Date de prélèvement	Nom de l'opérateur
Enduit de rebouchage	08/01/2024	BOHLER Florian

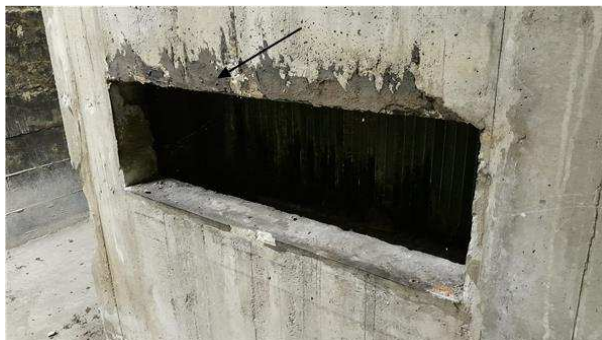
## PRELEVEMENT : P016

Nom du client	Numéro de dossier	Partie d'ouvrage
CNRS DELEGATION ALSACE	T230162513	Sous sol - Volume 024 - VACANT (Local annexe)
Matériau	Date de prélèvement	Nom de l'opérateur
Matériau bitumineux; enduit; ciment	08/01/2024	BOHLER Florian

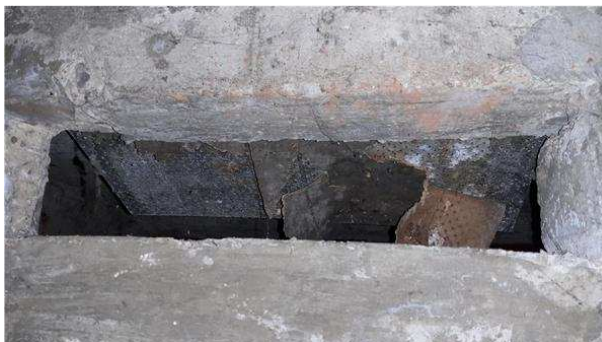
## PRELEVEMENT : P018

Nom du client	Numéro de dossier	Partie d'ouvrage
CNRS DELEGATION ALSACE	T230162513	Sous sol - Volume 024 - VACANT (Local annexe)
Matériau	Date de prélèvement	Nom de l'opérateur
Matériau fibreux	08/01/2024	BOHLER Florian

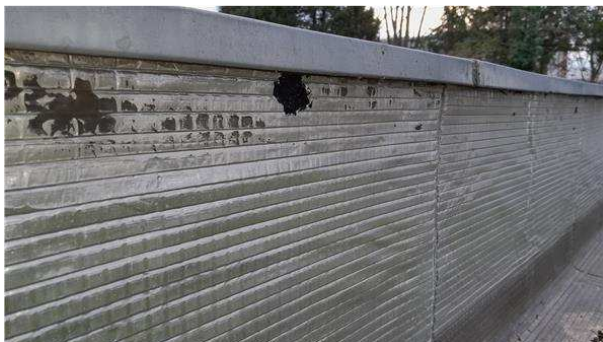
## PRELEVEMENT : P019

Nom du client	Numéro de dossier	Partie d'ouvrage
CNRS DELEGATION ALSACE	T230162513	Extérieur - Toiture
Matériau	Date de prélèvement	Nom de l'opérateur
Relevé d'étanchéité	08/01/2024	BOHLER Florian

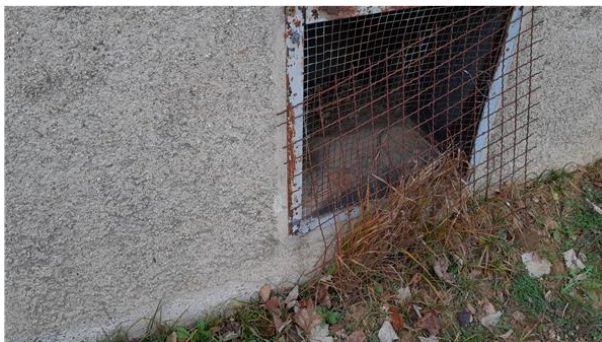
## PRELEVEMENT : P020

Nom du client	Numéro de dossier	Partie d'ouvrage
CNRS DELEGATION ALSACE	T230162513	Extérieur - Façades
Matériau	Date de prélèvement	Nom de l'opérateur
Enduit; ciment	08/01/2024	BOHLER Florian

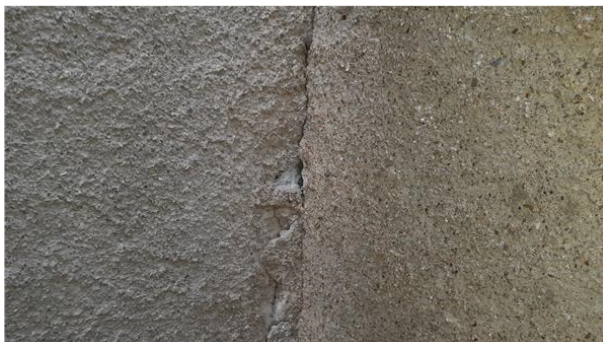
## PRELEVEMENT : P021

Nom du client	Numéro de dossier	Partie d'ouvrage
CNRS DELEGATION ALSACE	T230162513	Extérieur - Façades
Matériau	Date de prélèvement	Nom de l'opérateur
Enduit; ciment	08/01/2024	BOHLER Florian

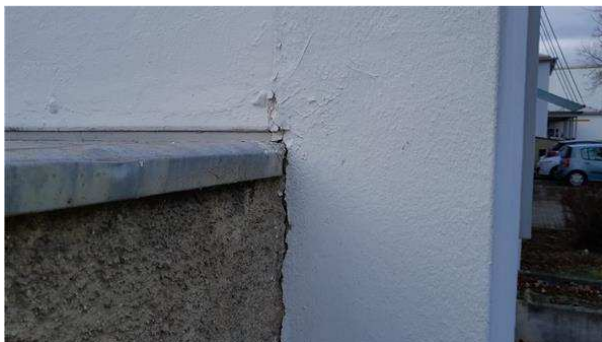
## PRELEVEMENT : P022

Nom du client	Numéro de dossier	Partie d'ouvrage
CNRS DELEGATION ALSACE	T230162513	Extérieur - Façades
Matériau	Date de prélèvement	Nom de l'opérateur
Peinture; enduit; ciment	08/01/2024	BOHLER Florian
