## Rapport de mission de repérage des matériaux et produits contenant de l'amiante avant démolition d'un immeuble bâti

Numéro de rapport :  
**C23110056 - BAT 040 – DAAD**

Date : **15/01/2024**

Lieu d'intervention :  
**Bâtiment 040**

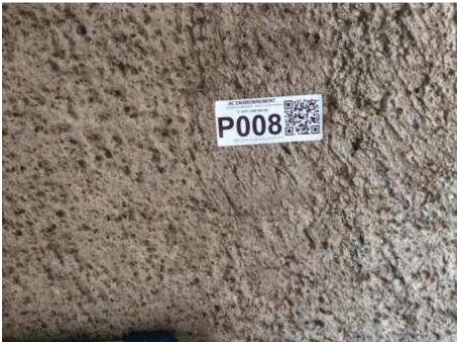
ELEMENT : Murs		
Emplacement

<b>Nom du client</b>	<b>Numéro de dossier</b>	<b>Partie d'ouvrage</b>
CNRS DELEGATION ALSACE	T230162513	RDC - Volume 008 - ANNEXE
<b>Matériau</b>	<b>Date de prélèvement</b>	<b>Nom de l'opérateur</b>
Enduit; ciment		BOHLER Florian
Localisation		
Murs - Murs		
Résultat amiante		
Présence d'amiante

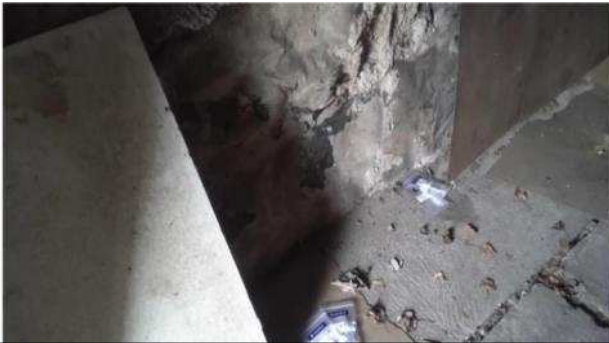
ELEMENT : Murs		
Emplacement

<b>Nom du client</b>	<b>Numéro de dossier</b>	<b>Partie d'ouvrage</b>
CNRS DELEGATION ALSACE	T230162513	RDC - Volume 008 - ANNEXE
<b>Matériau</b>	<b>Date de prélèvement</b>	<b>Nom de l'opérateur</b>
Peinture; enduit; ciment		BOHLER Florian
Localisation		
Murs - Murs		
Résultat amiante		
Absence d'amiante

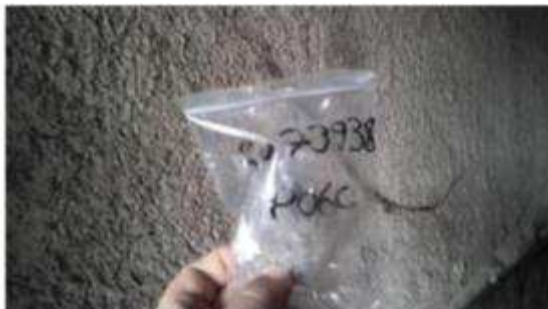
Murs - Murs

**Résultat amiante**
**Présence d'amiante**
**ELEMENT : Murs**
**Emplacement**

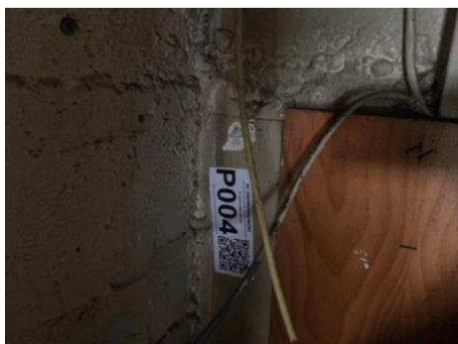
**Résultat amiante**
**Absence d'amiante**

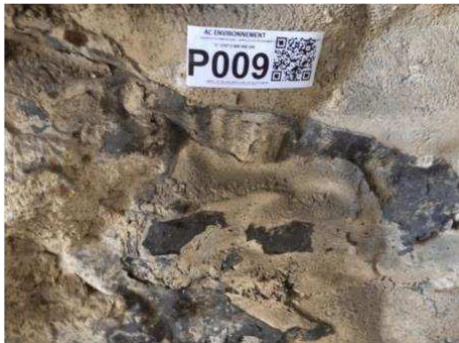
ELEMENT : Murs		
Emplacement

Nom du client	Numéro de dossier	Partie d'ouvrage
CNRS DELEGATION ALSACE	T230162513	RDC - Volume 008 - ANNEXE
Matériau	Date de prélèvement	Nom de l'opérateur
Enduit; ciment; matériau bitumineux		BOHLER Florian
Localisation		
Murs - Murs		
Résultat amiante		
Absence d'amiante

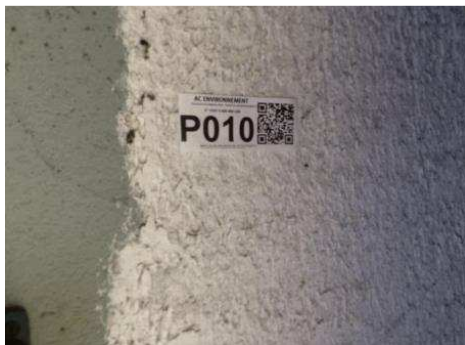
ELEMENT : Murs		
Emplacement

Nom du client	Numéro de dossier	Partie d'ouvrage
CNRS DELEGATION ALSACE	T230162513	RDC - Volume 008 - ANNEXE
Matériau	Date de prélèvement	Nom de l'opérateur
Enduit		BOHLER Florian
Localisation		
Murs - Murs		
Résultat amiante		
Absence d'amiante

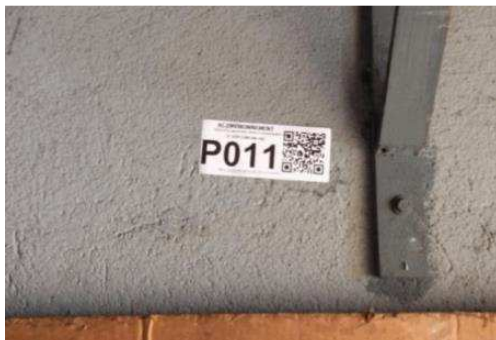
## ELEMENT : Murs

Nom du client	Numéro de dossier	Partie d'ouvrage
CNRS DELEGATION ALSACE	T230162513	RDC - Volume 008 - ANNEXE
Matériau	Date de prélèvement	Nom de l'opérateur
Peinture; enduit; ciment		BOHLER Florian
Localisation		
Murs - Murs		
Résultat amiante		
Absence d'amiante

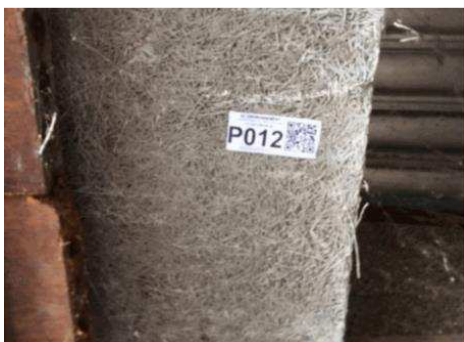
## ELEMENT : Revêtements de plafond

Nom du client	Numéro de dossier	Partie d'ouvrage
CNRS DELEGATION ALSACE	T230162513	RDC - Volume 008 - ANNEXE
Matériau	Date de prélèvement	Nom de l'opérateur
Panneaux fibreux		BOHLER Florian
Localisation		
Revêtements de plafond - Plafond		
Résultat amiante		
Absence d'amiante

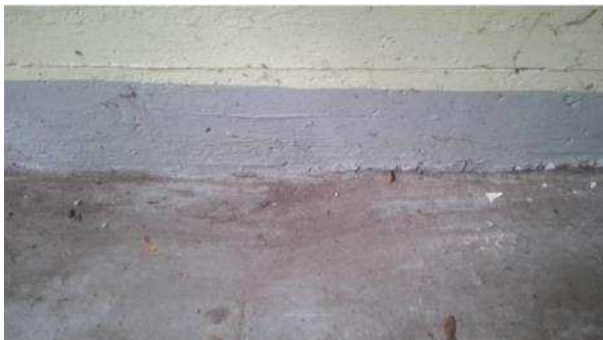
## ELEMENT : Murs

Nom du client	Numéro de dossier	Partie d'ouvrage
CNRS DELEGATION ALSACE	T230162513	RDC - Volume 002 - STOCK-RES
Matériau	Date de prélèvement	Nom de l'opérateur
Peinture; enduit; ciment		BOHLER Florian
Localisation		
Murs - Murs		
Résultat amiante		
Absence d'amiante

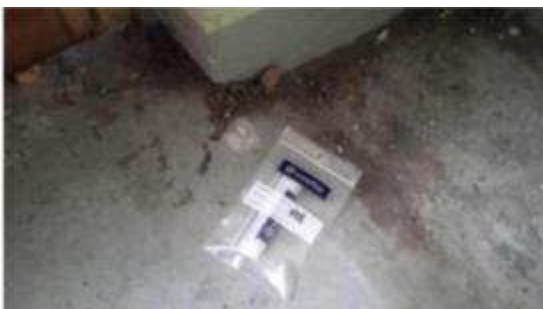
## ELEMENT : Revêtement de sol

Nom du client	Numéro de dossier	Partie d'ouvrage
CNRS DELEGATION ALSACE	T230162513	RDC - Volume 002 - STOCK-RES
Matériau	Date de prélèvement	Nom de l'opérateur
Peinture; ciment		BOHLER Florian
Localisation		
Revêtement de sol - Sol		
Résultat amiante		
Absence d'amiante

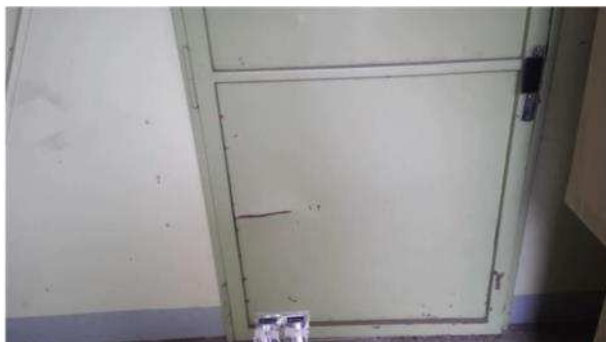
## ELEMENT : Porte

Nom du client	Numéro de dossier	Partie d'ouvrage
CNRS DELEGATION ALSACE	T230162513	RDC - Volume 002 - STOCK-RES
Matériau	Date de prélèvement	Nom de l'opérateur
Peinture		BOHLER Florian
Localisation		
Porte - Murs		
Résultat amiante		
Absence d'amiante

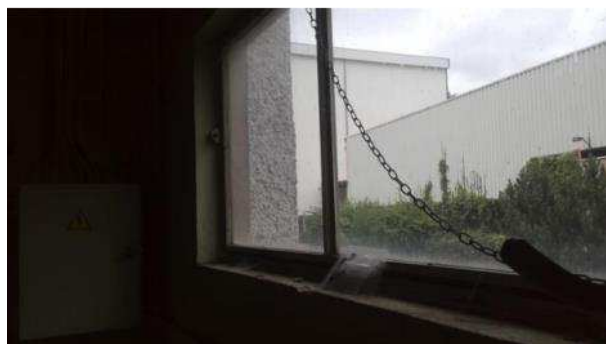
## ELEMENT : Fenêtre

Nom du client	Numéro de dossier	Partie d'ouvrage
CNRS DELEGATION ALSACE	T230162513	RDC - Volume 002 - STOCK-RES
Matériau	Date de prélèvement	Nom de l'opérateur
Mastic vitrier		BOHLER Florian
Localisation		
Fenêtre - Murs		
Résultat amiante		
Absence d'amiante

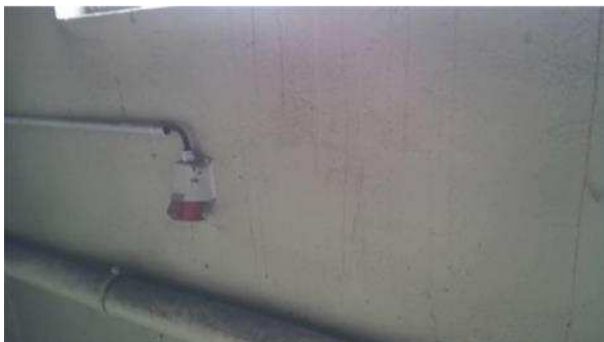
## ELEMENT : Murs

Nom du client	Numéro de dossier	Partie d'ouvrage
CNRS DELEGATION ALSACE	T230162513	RDC - Volume 002 - STOCK-RES
Matériau	Date de prélèvement	Nom de l'opérateur
Peinture; enduit; ciment		BOHLER Florian
Localisation		
Murs - Murs		
Résultat amiante		
Absence d'amiante

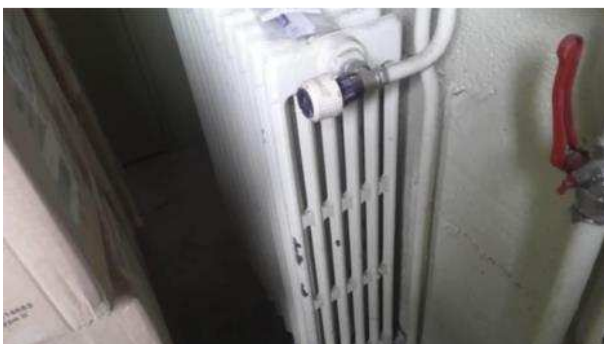
## ELEMENT : Radiateur

Nom du client	Numéro de dossier	Partie d'ouvrage
CNRS DELEGATION ALSACE	T230162513	RDC - Volume 002 - STOCK-RES
Matériau	Date de prélèvement	Nom de l'opérateur
Peinture; enduit		BOHLER Florian
Localisation		
Radiateur - Murs		
Résultat amiante		
Absence d'amiante

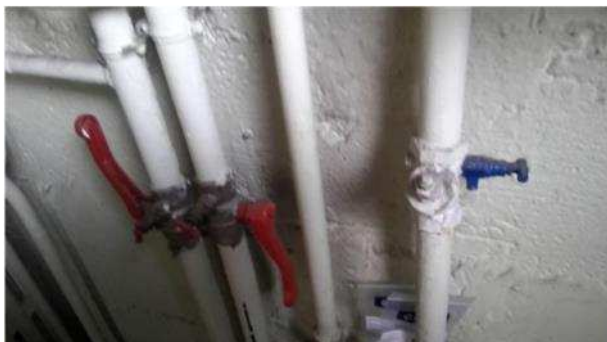
## ELEMENT : Conduit de fluide

Nom du client	Numéro de dossier	Partie d'ouvrage
CNRS DELEGATION ALSACE	T230162513	RDC - Volume 002 - STOCK-RES
Matériau	Date de prélèvement	Nom de l'opérateur
Peinture		BOHLER Florian
Localisation		
Conduit de fluide - Murs		
Résultat amiante		
Absence d'amiante

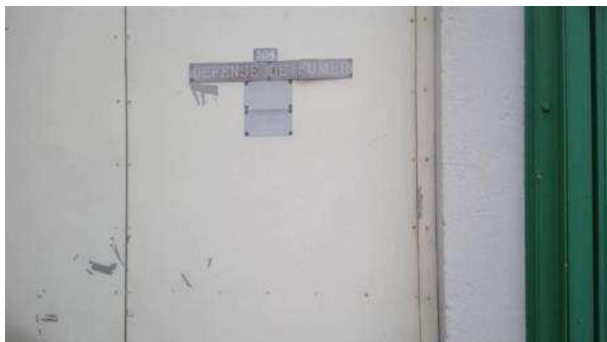
## ELEMENT : Porte

Nom du client	Numéro de dossier	Partie d'ouvrage
CNRS DELEGATION ALSACE	T230162513	Extérieur - Façades
Matériau	Date de prélèvement	Nom de l'opérateur
Peinture		BOHLER Florian
Localisation		
Porte - Murs		
Résultat amiante		
Absence d'amiante

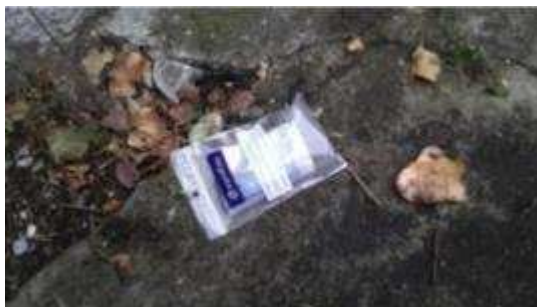
## ELEMENT : Revêtement de sol

Nom du client	Numéro de dossier	Partie d'ouvrage
CNRS DELEGATION ALSACE	T230162513	Extérieur - Façades
Matériau	Date de prélèvement	Nom de l'opérateur
Ragréage; chape ciment		BOHLER Florian
Localisation		
Revêtement de sol - Sol		
Résultat amiante		
Absence d'amiante

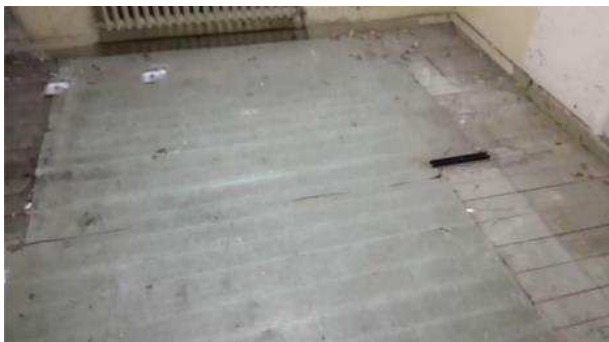
## ELEMENT : Revêtement de sol

Nom du client	Numéro de dossier	Partie d'ouvrage
CNRS DELEGATION ALSACE	T230162513	RDC - Volume 004 - ATELIER
Matériau	Date de prélèvement	Nom de l'opérateur
Lé plastique (gris)		BOHLER Florian
Localisation		
Revêtement de sol - Sol		
Résultat amiante		
Absence d'amiante

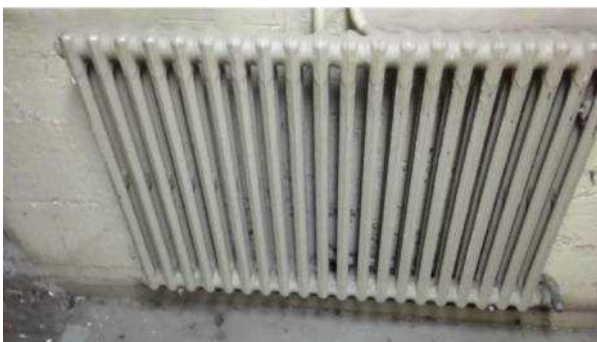
## ELEMENT : Radiateur

Nom du client	Numéro de dossier	Partie d'ouvrage
CNRS DELEGATION ALSACE	T230162513	RDC - Volume 004 - ATELIER
Matériau	Date de prélèvement	Nom de l'opérateur
Peinture		BOHLER Florian
Localisation		
Radiateur - Murs		
Résultat amiante		
Absence d'amiante

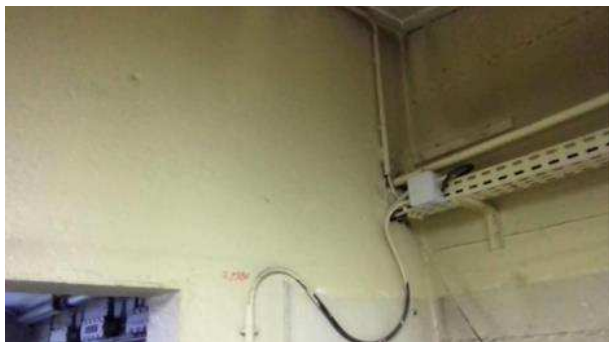
## ELEMENT : Murs

Nom du client	Numéro de dossier	Partie d'ouvrage
CNRS DELEGATION ALSACE	T230162513	RDC - Volume 004 - ATELIER
Matériau	Date de prélèvement	Nom de l'opérateur
Peinture; enduit; ciment		BOHLER Florian
Localisation		
Murs - Murs		
Résultat amiante		
Absence d'amiante

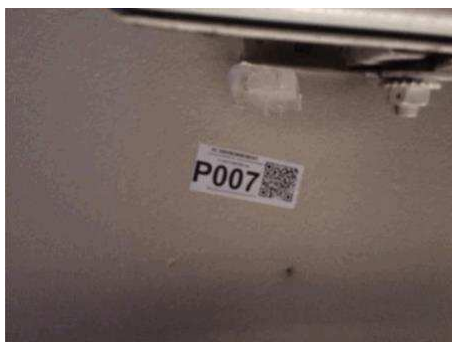
## ELEMENT : Revêtements de plafond

Nom du client	Numéro de dossier	Partie d'ouvrage
CNRS DELEGATION ALSACE	T230162513	RDC - Volume 004 - ATELIER
Matériau	Date de prélèvement	Nom de l'opérateur
Panneaux vissés		BOHLER Florian
Localisation		
Revêtements de plafond - Plafond		
Résultat amiante		
Absence d'amiante

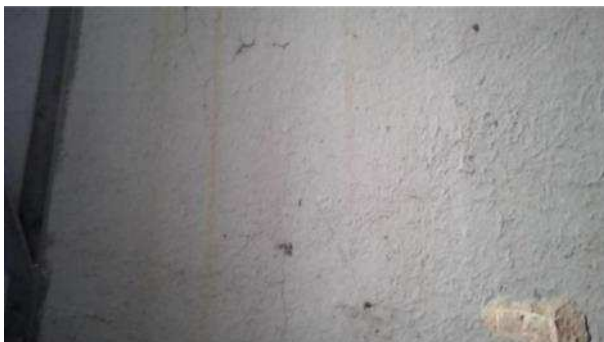
## ELEMENT : Murs

Nom du client	Numéro de dossier	Partie d'ouvrage
CNRS DELEGATION ALSACE	T230162513	RDC - Volume 008 - ANNEXE
Matériau	Date de prélèvement	Nom de l'opérateur
Peinture; enduit; ciment		BOHLER Florian
Localisation		
Murs - Murs		
Résultat amiante		
Absence d'amiante

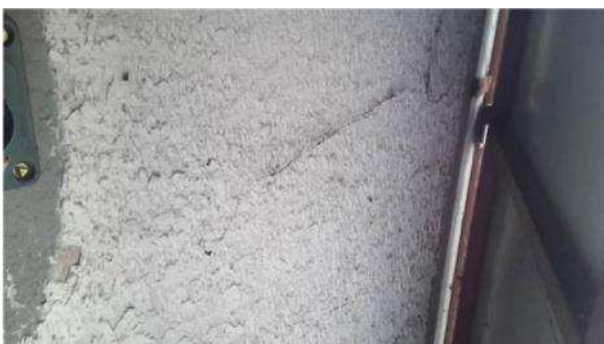
## ELEMENT : Murs

Nom du client	Numéro de dossier	Partie d'ouvrage
CNRS DELEGATION ALSACE	T230162513	RDC - Volume 008 - ANNEXE
Matériau	Date de prélèvement	Nom de l'opérateur
Peinture; enduit; ciment		BOHLER Florian
Localisation		
Murs - Murs		
Résultat amiante		
Absence d'amiante

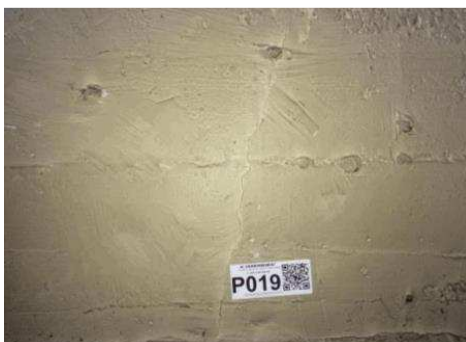
## ELEMENT : Murs

Nom du client	Numéro de dossier	Partie d'ouvrage
CNRS DELEGATION ALSACE	T230162513	RDC - Volume 001 - ATELIER
Matériau	Date de prélèvement	Nom de l'opérateur
Peinture; enduit; ciment		BOHLER Florian
Localisation		
Murs - Murs		
Résultat amiante		
Absence d'amiante

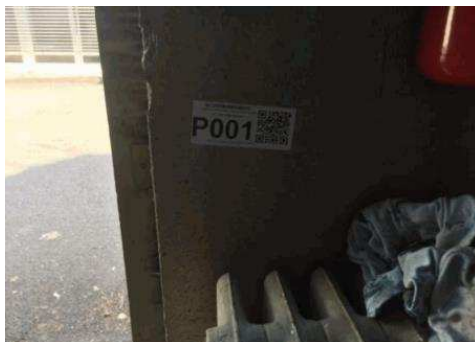
## ELEMENT : Murs

Nom du client	Numéro de dossier	Partie d'ouvrage
CNRS DELEGATION ALSACE	T230162513	RDC - Volume 001 - ATELIER
Matériau	Date de prélèvement	Nom de l'opérateur
Peinture; enduit; ciment		BOHLER Florian
Localisation		
Murs - Murs		
Résultat amiante		
Absence d'amiante

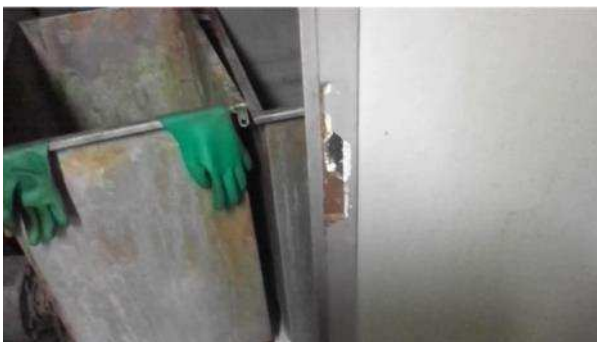
## ELEMENT : Porte

Nom du client	Numéro de dossier	Partie d'ouvrage
CNRS DELEGATION ALSACE	T230162513	RDC - Volume 006 - STOCK-RES
Matériau	Date de prélèvement	Nom de l'opérateur
Peinture; plâtre		BOHLER Florian
Localisation		
Porte - Murs		
Résultat amiante		
Absence d'amiante

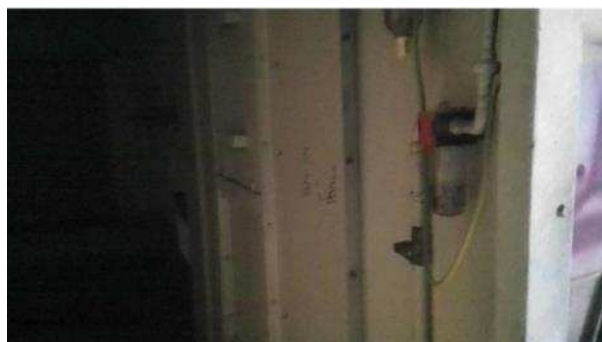
## ELEMENT : Machinerie

Nom du client	Numéro de dossier	Partie d'ouvrage
CNRS DELEGATION ALSACE	T230162513	RDC - Volume 001 - ATELIER
Matériau	Date de prélèvement	Nom de l'opérateur
Peinture		BOHLER Florian
Localisation		
Machinerie - Murs		
Résultat amiante		
Absence d'amiante

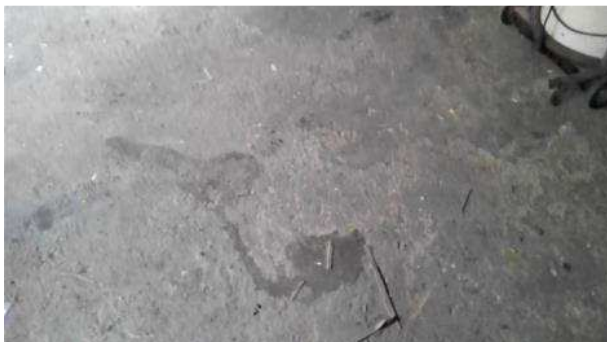
## ELEMENT : Revêtement de sol

Nom du client	Numéro de dossier	Partie d'ouvrage
CNRS DELEGATION ALSACE	T230162513	RDC - Volume 001 - ATELIER
Matériau	Date de prélèvement	Nom de l'opérateur
Ragréage; chape ciment		BOHLER Florian
Localisation		
Revêtement de sol - Sol		
Résultat amiante		
Absence d'amiante

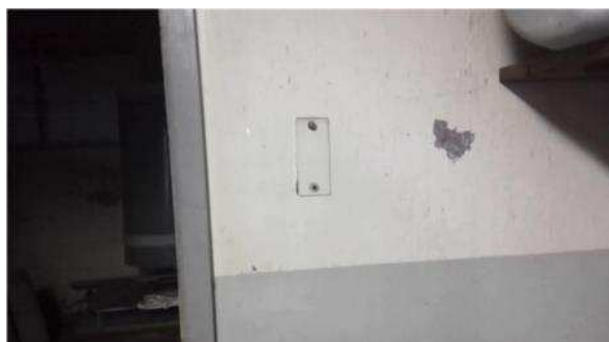
**ELEMENT : Cloisons**
**Emplacement**

Nom du client	Numéro de dossier	Partie d'ouvrage
CNRS DELEGATION ALSACE	T230162513	RDC - Volume 006 - STOCK-RES
Matériau	Date de prélèvement	Nom de l'opérateur
Peinture; enduit		BOHLER Florian
Localisation		
Cloisons - Murs		
Résultat amiante		
Absence d'amiante

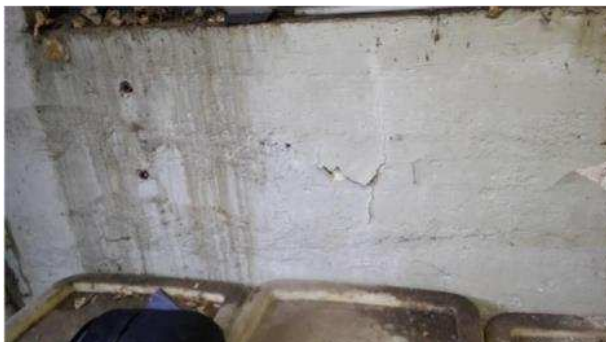
## ELEMENT : Murs

Nom du client	Numéro de dossier	Partie d'ouvrage
CNRS DELEGATION ALSACE	T230162513	RDC - Volume 006 - STOCK-RES
Matériau	Date de prélèvement	Nom de l'opérateur
Peinture; enduit; ciment		BOHLER Florian
Localisation		
Murs - Murs		
Résultat amiante		
Absence d'amiante

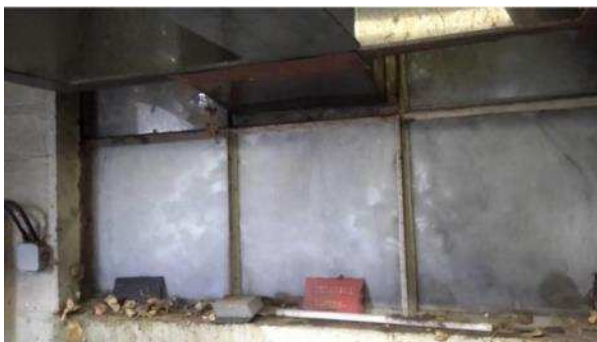
## ELEMENT : Fenêtre

Nom du client	Numéro de dossier	Partie d'ouvrage
CNRS DELEGATION ALSACE	T230162513	RDC - Volume 006 - STOCK-RES
Matériau	Date de prélèvement	Nom de l'opérateur
Mastic vitrier		BOHLER Florian
Localisation		
Fenêtre - Murs		
Résultat amiante		
Absence d'amiante

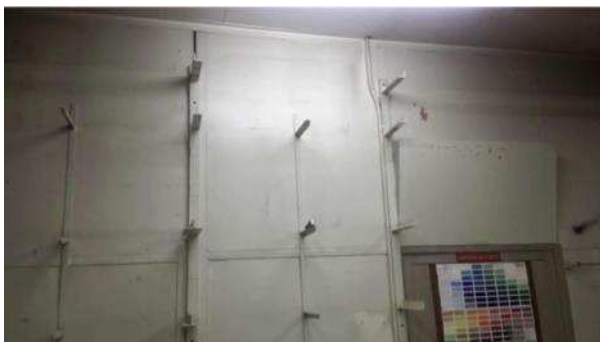
## ELEMENT : Cloisons

Nom du client	Numéro de dossier	Partie d'ouvrage
CNRS DELEGATION ALSACE	T230162513	RDC - Volume 007 - STOCK-RES
Matériau	Date de prélèvement	Nom de l'opérateur
Peinture; enduit		BOHLER Florian
Localisation		
Cloisons - Murs		
Résultat amiante		
Absence d'amiante

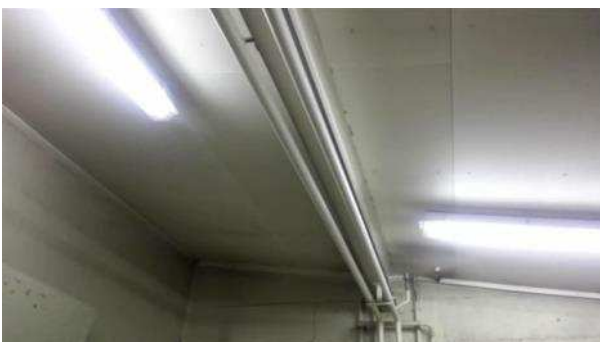
## ELEMENT : Conduit de fluide

Nom du client	Numéro de dossier	Partie d'ouvrage
CNRS DELEGATION ALSACE	T230162513	RDC - Volume 007 - STOCK-RES
Matériau	Date de prélèvement	Nom de l'opérateur
Peinture		BOHLER Florian
Localisation		
Conduit de fluide - Plafond		
Résultat amiante		
Absence d'amiante

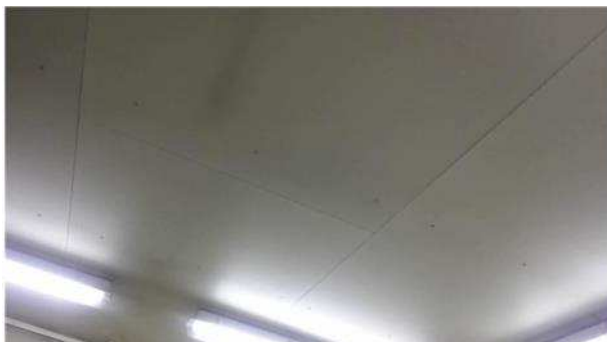
## ELEMENT : Panneaux vissés

Nom du client	Numéro de dossier	Partie d'ouvrage
CNRS DELEGATION ALSACE	T230162513	RDC - Volume 007 - STOCK-RES
Matériau	Date de prélèvement	Nom de l'opérateur
Peinture sur bois		BOHLER Florian
Localisation		
Panneaux vissés - Plafond		
Résultat amiante		
Absence d'amiante

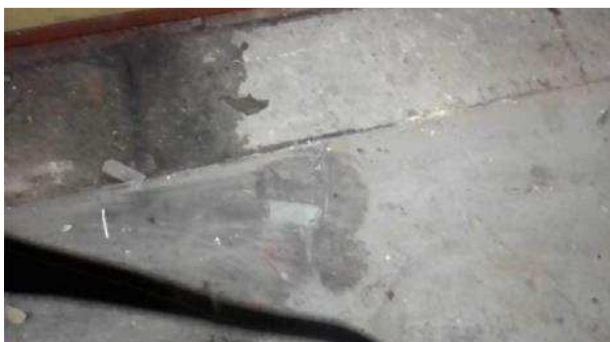
## ELEMENT : Revêtement de sol

Nom du client	Numéro de dossier	Partie d'ouvrage
CNRS DELEGATION ALSACE	T230162513	RDC - Volume 007 - STOCK-RES
Matériau	Date de prélèvement	Nom de l'opérateur
Ragréage; chape ciment		BOHLER Florian
Localisation		
Revêtement de sol - Sol		
Résultat amiante		
Absence d'amiante

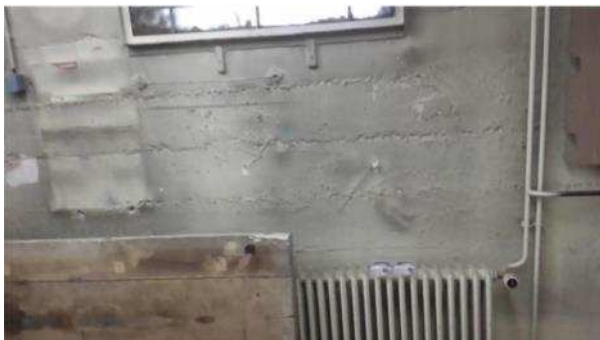
## ELEMENT : Murs

Nom du client	Numéro de dossier	Partie d'ouvrage
CNRS DELEGATION ALSACE	T230162513	RDC - Volume 007 - STOCK-RES
Matériau	Date de prélèvement	Nom de l'opérateur
Peinture; enduit; ciment		BOHLER Florian
Localisation		
Murs - Murs		
Résultat amiante		
Absence d'amiante

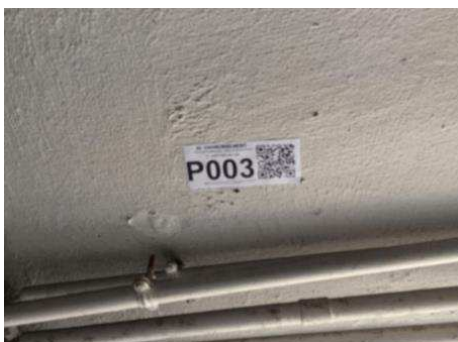
## ELEMENT : Faux-plafond

Nom du client	Numéro de dossier	Partie d'ouvrage
CNRS DELEGATION ALSACE	T230162513	RDC - Volume 001 - ATELIER
Matériau	Date de prélèvement	Nom de l'opérateur
Peinture; enduit; plaque de faux-plafond		BOHLER Florian
Localisation		
Faux-plafond - Plafond		
Résultat amiante		
Présence d'amiante

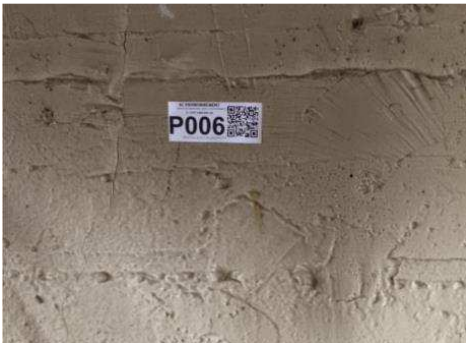
<b>ELEMENT : Murs</b>		
<b>Emplacement</b>

<b>Nom du client</b>	<b>Numéro de dossier</b>	<b>Partie d'ouvrage</b>
CNRS DELEGATION ALSACE	T230162513	RDC - Volume 001 - ATELIER
<b>Matériau</b>	<b>Date de prélèvement</b>	<b>Nom de l'opérateur</b>
Peinture; enduit; ciment		BOHLER Florian
<b>Localisation</b>		
Murs - Murs		
<b>Résultat amiante</b>		
<b>Absence d'amiante</b>

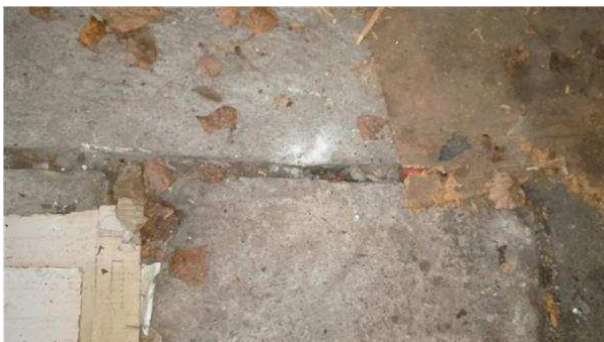
## PRELEVEMENT : P034

Nom du client	Numéro de dossier	Partie d'ouvrage
CNRS DELEGATION ALSACE	T230162513	RDC - Volume 008 - ANNEXE
Matériau	Date de prélèvement	Nom de l'opérateur
Chape ciment	11/12/2023	BOHLER Florian

Revêtement de sol - Sol

Absence d'amiante

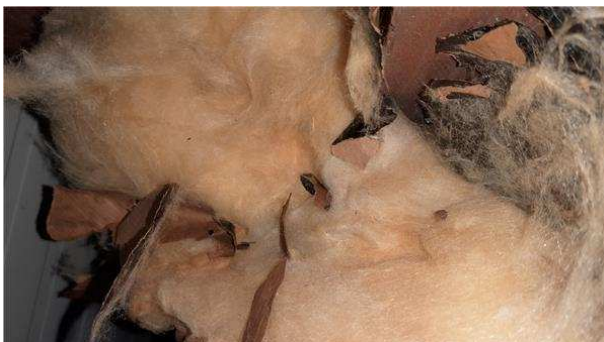
## PRELEVEMENT : P035

Nom du client	Numéro de dossier	Partie d'ouvrage
CNRS DELEGATION ALSACE	T230162513	RDC - Volume 006 - STOCK-RES
Matériau	Date de prélèvement	Nom de l'opérateur
Isolant fibreux; pare-vapeur	11/12/2023	BOHLER Florian

Revêtements de plafond - Plafond

Absence d'amiante

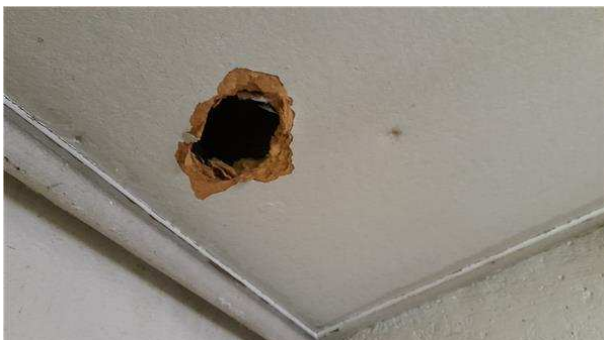
## PRELEVEMENT : P036

Nom du client	Numéro de dossier	Partie d'ouvrage
CNRS DELEGATION ALSACE	T230162513	RDC - Volume 006 - STOCK-RES
Matériau	Date de prélèvement	Nom de l'opérateur
Plaque de faux-plafond	11/12/2023	BOHLER Florian

Faux-plafond - Plafond

Absence d'amiante

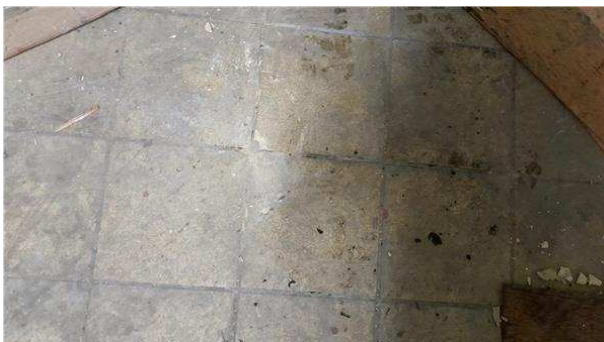
**PRELEVEMENT : P037**
**Emplacement**

Nom du client	Numéro de dossier	Partie d'ouvrage
CNRS DELEGATION ALSACE	T230162513	RDC - Volume 006 - STOCK-RES
Matériau	Date de prélèvement	Nom de l'opérateur
Colle de carrelage; joint	11/12/2023	BOHLER Florian

Revêtement de sol - Sol

Absence d'amiante

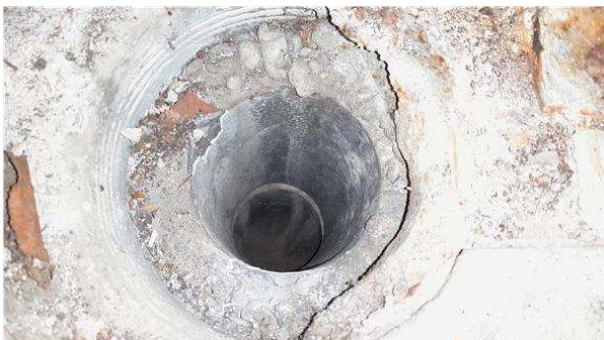
**PRELEVEMENT : P038**
**Emplacement**

Nom du client	Numéro de dossier	Partie d'ouvrage
CNRS DELEGATION ALSACE	T230162513	RDC - Volume 006 - STOCK-RES
Matériau	Date de prélèvement	Nom de l'opérateur
Conduit; joint	11/12/2023	BOHLER Florian

Conduit de fluide - Sol

Absence d'amiante

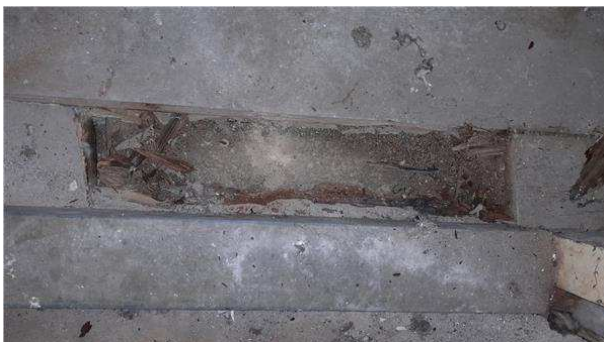
**PRELEVEMENT : P039**
**Emplacement**

Nom du client	Numéro de dossier	Partie d'ouvrage
CNRS DELEGATION ALSACE	T230162513	RDC - Volume 005 - STOCK-RES
Matériau	Date de prélèvement	Nom de l'opérateur
Chape ciment	11/12/2023	BOHLER Florian

Revêtement de sol - Sol

**Résultat amiante**
**Absence d'amiante**
**Commentaires**

Sous parquet

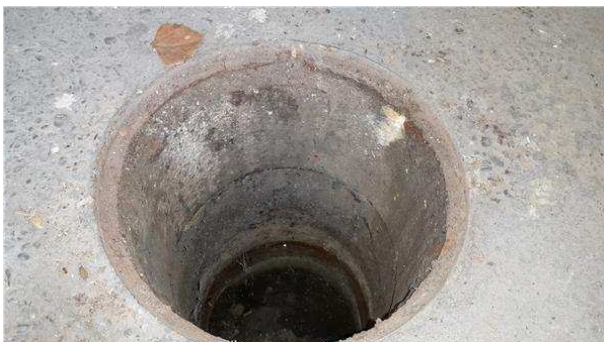
**PRELEVEMENT : P040**
**Emplacement**

Nom du client	Numéro de dossier	Partie d'ouvrage
CNRS DELEGATION ALSACE	T230162513	RDC - Volume 001 - ATELIER
Matériau	Date de prélèvement	Nom de l'opérateur
Conduits	11/12/2023	BOHLER Florian

Conduit de fluide - Sol

**Résultat amiante**
**Présence d'amiante** (Fibres d'amiante de type chrysotile)

Référence Couche	PV analyse Amiante	Conclusion amiante
RAW PRODUCT	AR-24-LE-001248-01	Fibres d'amiante de type chrysotile

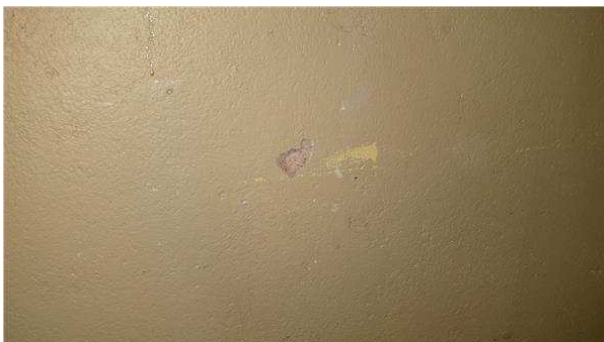
## PRELEVEMENT : P041

Nom du client	Numéro de dossier	Partie d'ouvrage
CNRS DELEGATION ALSACE	T230162513	RDC - Volume 003 - ATELIER
Matériau	Date de prélèvement	Nom de l'opérateur
Peinture; enduit; ciment	11/12/2023	BOHLER Florian

Murs - Murs

Absence d'amiante

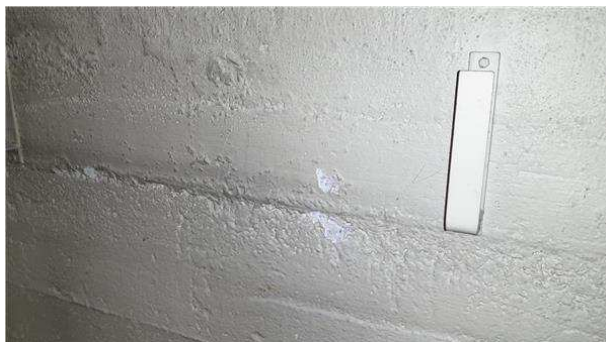
**PRELEVEMENT : P042**
**Emplacement**

Nom du client	Numéro de dossier	Partie d'ouvrage
CNRS DELEGATION ALSACE	T230162513	RDC - Volume 003 - ATELIER
Matériau	Date de prélèvement	Nom de l'opérateur
Peinture; enduit; ciment	11/12/2023	BOHLER Florian

Murs - Murs

**Résultat amiante**
**Absence d'amiante**
**DESCRIPTION DU PRELEVEMENT :**
**Objet**

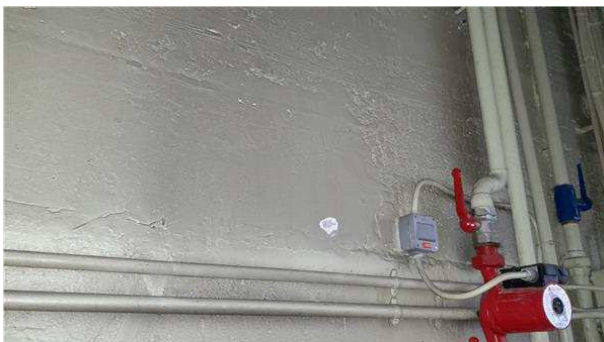
**PRELEVEMENT : P043**
**Emplacement**

Nom du client	Numéro de dossier	Partie d'ouvrage
CNRS DELEGATION ALSACE	T230162513	RDC - Volume 002 - STOCK-RES
Matériau	Date de prélèvement	Nom de l'opérateur
Peinture; enduit; ciment	11/12/2023	BOHLER Florian

Murs - Murs

**Résultat amiante**
**Présence d'amiante** (Fibres d'amiante de type chrysotile)

Référence Couche	PV analyse Amiante	Conclusion amiante
RAW PRODUCT	AR-24-LE-001248-01	Fibres d'amiante de type chrysotile

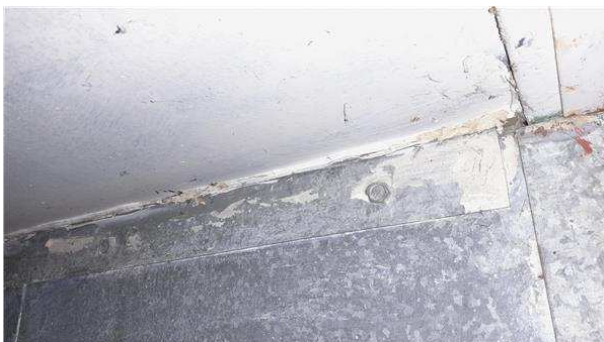
**PRELEVEMENT : P044**
**Emplacement**

Nom du client	Numéro de dossier	Partie d'ouvrage
CNRS DELEGATION ALSACE	T230162513	RDC - Volume 001 - ATELIER
Matériau	Date de prélèvement	Nom de l'opérateur
Joint	11/12/2023	BOHLER Florian

Machinerie - Equipement

**Résultat amiante**
**Présence d'amiante** (Fibres d'amiante de type chrysotile)

Référence Couche	PV analyse Amiante	Conclusion amiante
RAW PRODUCT	AR-24-LE-001248-01	Fibres d'amiante de type chrysotile

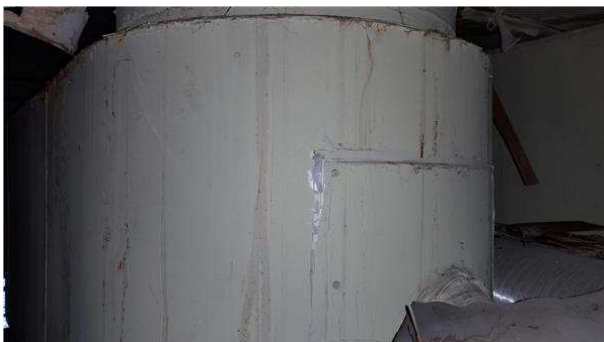
**PRELEVEMENT : P045**
**Emplacement**

Nom du client	Numéro de dossier	Partie d'ouvrage
CNRS DELEGATION ALSACE	T230162513	RDC - Volume 001 - ATELIER
Matériau	Date de prélèvement	Nom de l'opérateur
Joint	11/12/2023	BOHLER Florian

Conduit de ventilation - Equipement

Absence d'amiante

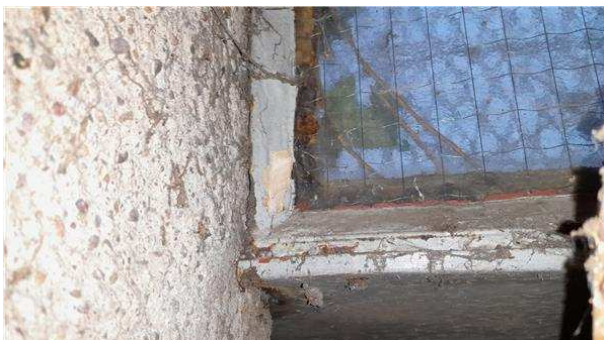
## PRELEVEMENT : P046

Nom du client	Numéro de dossier	Partie d'ouvrage
CNRS DELEGATION ALSACE	T230162513	RDC - Volume 008 - ANNEXE
Matériau	Date de prélèvement	Nom de l'opérateur
Mastic vitrier	11/12/2023	BOHLER Florian

Fenêtre - Murs

Référence Couche	PV analyse Amiante	Conclusion amiante
RAW PRODUCT	AR-24-LE-001248-01	Fibres d'amiante non détectées

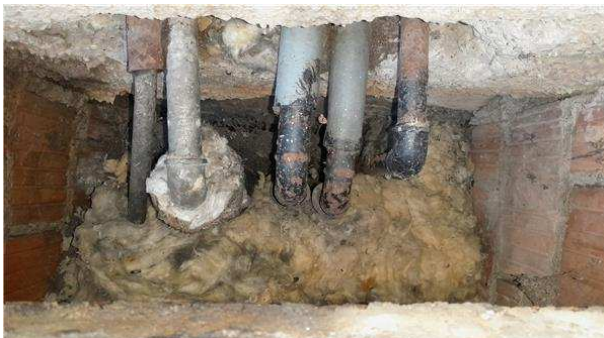
**PRELEVEMENT : P047**
**Emplacement**

Nom du client	Numéro de dossier	Partie d'ouvrage
CNRS DELEGATION ALSACE	T230162513	Extérieur - Façades
Matériau	Date de prélèvement	Nom de l'opérateur
Isolant fibreux; matériau bitumineux	11/12/2023	BOHLER Florian

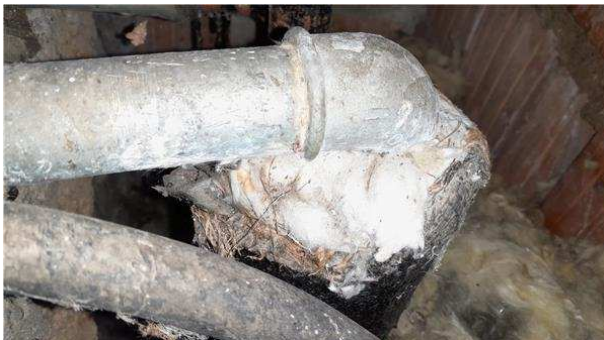
## PRELEVEMENT : P048

Nom du client	Numéro de dossier	Partie d'ouvrage
CNRS DELEGATION ALSACE	T230162513	Extérieur - Façades
Matériau	Date de prélèvement	Nom de l'opérateur
Enveloppe de calorifuge	11/12/2023	BOHLER Florian

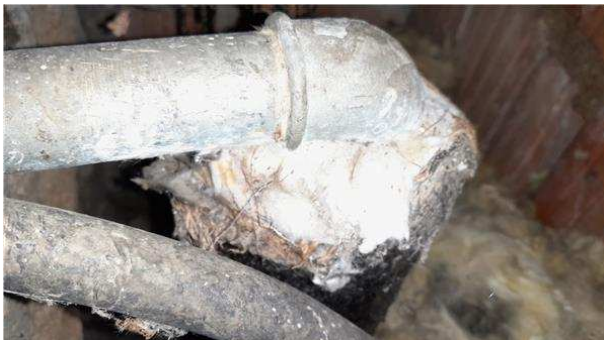
## PRELEVEMENT : P049

Nom du client	Numéro de dossier	Partie d'ouvrage
CNRS DELEGATION ALSACE	T230162513	Extérieur - Façades
Matériau	Date de prélèvement	Nom de l'opérateur
Calorifuge (blanc)	11/12/2023	BOHLER Florian
Localisation		
Conduit de fluide - Gaine		
Résultat amiante		
Absence d'amiante		
DESCRIPTION DU PRELEVEMENT :		
Objet		
Calorifuge (blanc)		
DETAIL DES COUCHES DU PRELEVEMENT :		
Référence Couche	Description visuelle	Epaisseur (cm)
RAW PRODUCT	Matériau fibreux de type isolant (blanc)	0
DETAIL DES RESULTATS :		
Référence Couche	PV analyse Amiante	Conclusion amiante
RAW PRODUCT	AR-24-LE-001248-01	Fibres d'amiante non détectées

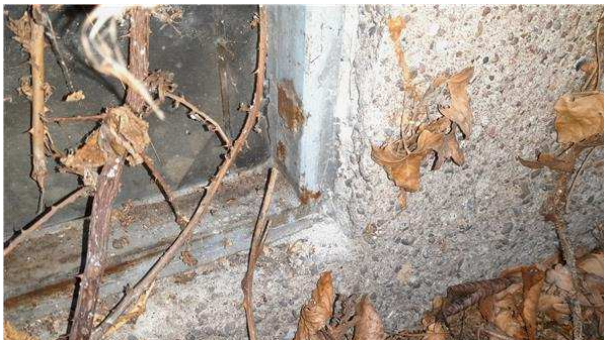
## PRELEVEMENT : P050

Nom du client	Numéro de dossier	Partie d'ouvrage
CNRS DELEGATION ALSACE	T230162513	Extérieur - Façades
Matériau	Date de prélèvement	Nom de l'opérateur
Reprise d'étanchéité	11/12/2023	BOHLER Florian

Référence Couche	PV analyse Amiante	Conclusion amiante
RAW PRODUCT	AR-24-LE-001248-01	Fibres d'amiante non détectées

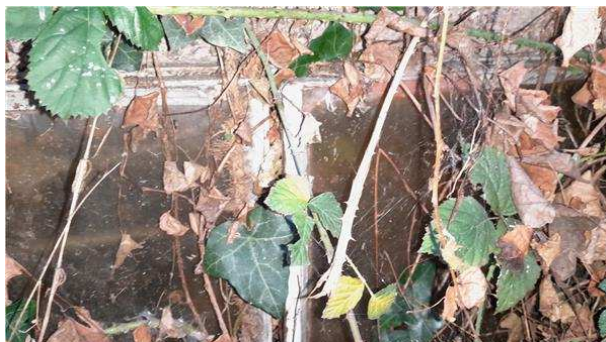
**PRELEVEMENT : P051**
**Emplacement**

Nom du client	Numéro de dossier	Partie d'ouvrage
CNRS DELEGATION ALSACE	T230162513	Extérieur - Façades
Matériau	Date de prélèvement	Nom de l'opérateur
Mastic vitrier	11/12/2023	BOHLER Florian

Référence Couche	PV analyse Amiante	Conclusion amiante
RAW PRODUCT	AR-24-LE-001248-01	Fibres d'amiante non détectées

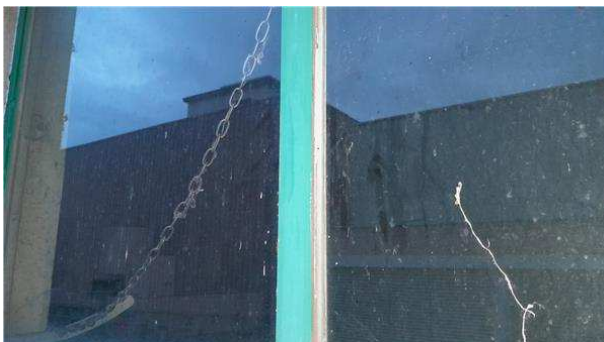
**PRELEVEMENT : P052**
**Emplacement**

Nom du client	Numéro de dossier	Partie d'ouvrage
CNRS DELEGATION ALSACE	T230162513	Extérieur - Façades
Matériau	Date de prélèvement	Nom de l'opérateur
Mastic vitrier	11/12/2023	BOHLER Florian

Référence Couche	PV analyse Amiante	Conclusion amiante
RAW PRODUCT	AR-24-LE-001248-01	Fibres d'amiante non détectées

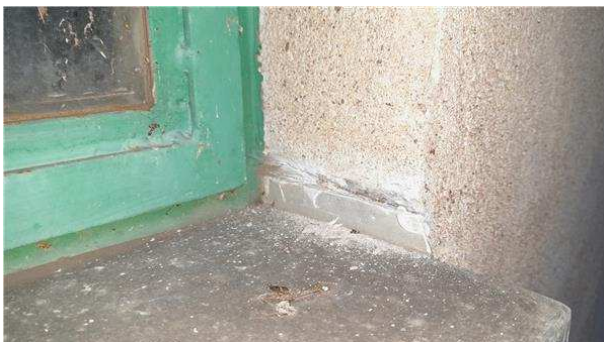
**PRELEVEMENT : P053**
**Emplacement**

Nom du client	Numéro de dossier	Partie d'ouvrage
CNRS DELEGATION ALSACE	T230162513	Extérieur - Façades
Matériau	Date de prélèvement	Nom de l'opérateur
Reprise d'étanchéité	11/12/2023	BOHLER Florian

Référence Couche	PV analyse Amiante	Conclusion amiante
RAW PRODUCT	AR-24-LE-001248-01	Fibres d'amiante non détectées

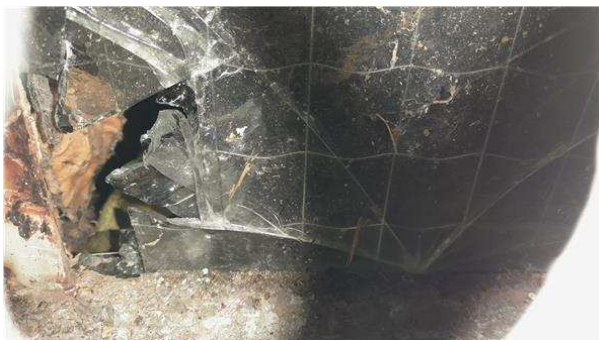
**PRELEVEMENT : P054**
**Emplacement**

Nom du client	Numéro de dossier	Partie d'ouvrage
CNRS DELEGATION ALSACE	T230162513	Extérieur - Façades
Matériau	Date de prélèvement	Nom de l'opérateur
Mastic vitrier	11/12/2023	BOHLER Florian

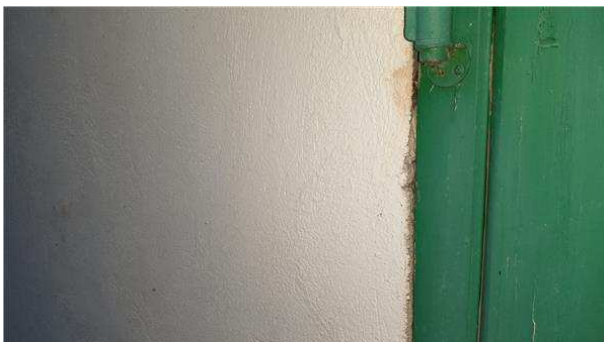
## PRELEVEMENT : P055

Nom du client	Numéro de dossier	Partie d'ouvrage
CNRS DELEGATION ALSACE	T230162513	Extérieur - Façades
Matériau	Date de prélèvement	Nom de l'opérateur
Peinture; enduit; ciment	11/12/2023	BOHLER Florian

Référence Couche	PV analyse Amiante	Conclusion amiante
RAW PRODUCT	AR-24-LE-001248-01	Fibres d'amiante non détectées

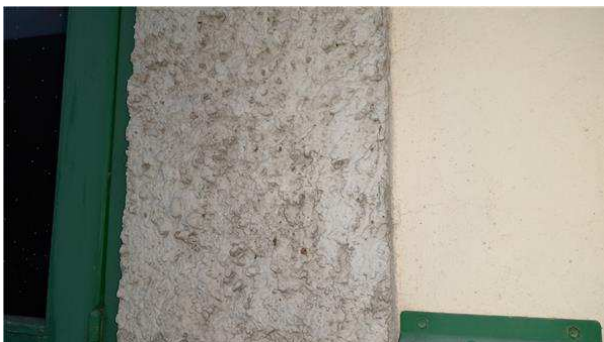
**PRELEVEMENT : P056**
**Emplacement**

Nom du client	Numéro de dossier	Partie d'ouvrage
CNRS DELEGATION ALSACE	T230162513	Extérieur - Façades
Matériau	Date de prélèvement	Nom de l'opérateur
Enduit; ciment (crépis)	11/12/2023	BOHLER Florian
