Rapport de mission de repérage des matériaux et produits contenant de l'amiante dans les immeubles bâtis avant réalisation de travaux

Numéro de dossier : 001AT-ENSFEA BATIMENT 7-210324
Date du repérage : 21/03/2024

Adresse	Rue : 2 route de Narbonne Bât., escalier, niveau, appartement n°, lot n° : 7, Lot numéro Non communiqué Code postal, ville : . 31320 AUZEVILLE TOLOSANE Section cadastrale AE, Parcelle(s) n° 7
Périmètre de repérage : Surfaces intérieures du bâtiment 7 (décrit au chapitre 3.2.5)
Type de logement : Bâtiment enseignement supérieur
Fonction principale du bâtiment : Enseignements supérieur/Recherche
Date de construction : < 1997

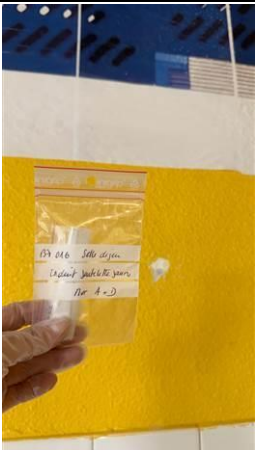
M016	<p><u>Localisation</u> : Rez de chaussée - Salle de jeu</p> <p><u>Echantillons</u> : M016</p> <p><u>Description</u> : Peinture décorative (pailletées, gouttelettes, ...)</p>	Présence d'amiante (Après analyse en laboratoire)

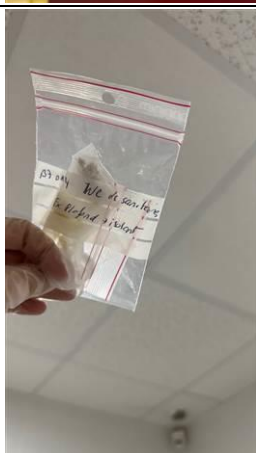
Photo n° PhA012
 Localisation : Rez de chaussée - Sanitaires - WC
 Ouvrage : 4 - Plafonds et faux plafonds - Faux plafonds
 Partie d'ouvrage : Panneaux et plaques
 Description : Panneaux et plaques + isolant plafond
 Localisation sur croquis : M013

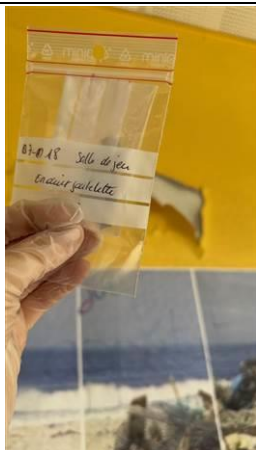
Photo n° PhA015

Description : Peinture décorative (pailletées, gouttelettes, ...)

Localisation sur croquis : M016

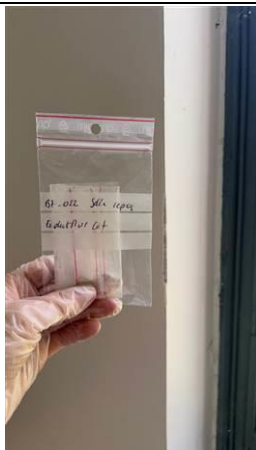
Photo n° PhA019
 Localisation : Rez de chaussée - Salle de repos
 Ouvrage : 5 - Planchers et planchers techniques - Revêtements de sols
 Partie d'ouvrage : Dalle de sol
 Description : Dalle de sol
 Localisation sur croquis : M021

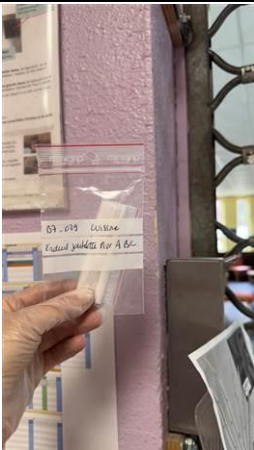
<p>Photo n° PhA025 Localisation : Rez de chaussée - Cuisine - Cafétéria Ouvrage : 3 - Parois verticales intérieures - Revêtements de murs, poteaux, cloisons, gaines, coffres Partie d'ouvrage : Colle de faïence Description : Colle de faïence Localisation sur croquis : M028</p>

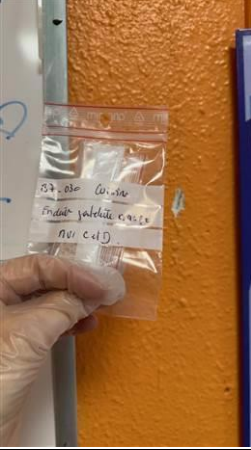
<p>Photo n° PhA026 Localisation : Rez de chaussée - Cuisine - Cafétéria Ouvrage : 3 - Parois verticales intérieures - Revêtements de murs, poteaux, cloisons, gaines, coffres Partie d'ouvrage : Peinture décorative (pailletées, gouttelettes, ...) Description : Peinture décorative (pailletées, gouttelettes, ...) Localisation sur croquis : M029</p>

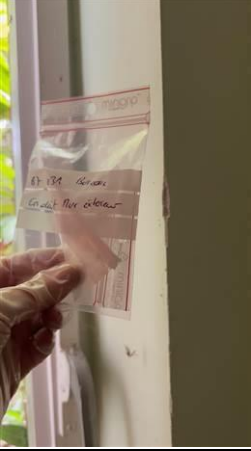
<p>Photo n° PhA027 Localisation : Rez de chaussée - Cuisine - Cafétéria Ouvrage : 3 - Parois verticales intérieures - Revêtements de murs, poteaux, cloisons, gaines, coffres Partie d'ouvrage : Peinture décorative (pailletées, gouttelettes, ...) Description : Peinture décorative (pailletées, gouttelettes, ...) Localisation sur croquis : M030</p>
