Rapport de mission de repérage des matériaux et produits contenant de l'amiante dans les immeubles bâtis avant réalisation de travaux

Numéro de dossier : 002AT-ENSFAE BATIMENT 8-210324
Date du repérage : 21/03/2024

Adresse	Rue : 2 route de Narbonne Bâtiment n°8 Code postal, ville : . 31320 AUZEVILLE TOLOSANE Section cadastrale : AE, Parcelle(s) n° : 007
Périmètre de repérage : Surface intérieure du bâtiment (défini à l'article 3.2.5 du présent rapport)
Type de logement : Fonction principale du bâtiment : Date de construction : Enseignements supérieur/Recherche Date du permis de construire non connue

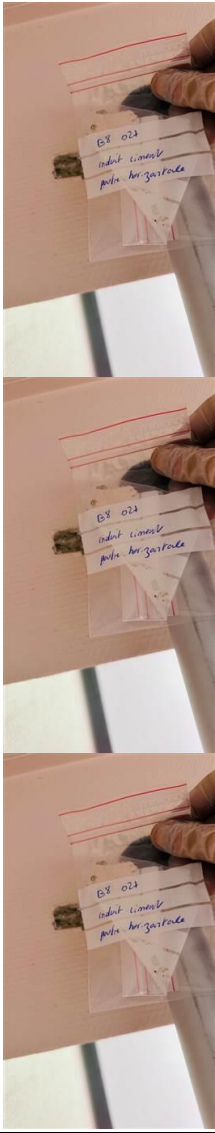
Localisation	n° de sondage	Description	Echantillon	N° Echantillon	Photo
Salle de Réunion	1	Identifiant : M027 Description : Enduit Résultat : Présence d'amiante	Oui BATIMENT 8 - Salle de Réunion	M027

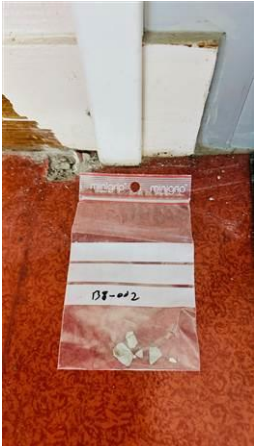
<p>Photo n° PhA001 Localisation : BATIMENT 8 - Salle de Réunion Ouvrage : Revêtements de sol (l'analyse doit concerner chacune des couches du revêtement) Partie d'ouvrage : Revêtement plastique avec sous-couche Description : Revêtement plastique avec sous-couche Localisation sur croquis : M001</p>

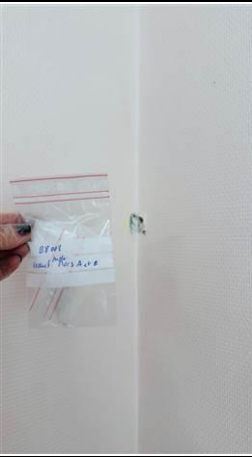
<p>Photo n° PhA007 Localisation : BATIMENT 8 - Salle de Réunion Ouvrage : 3 - Parois verticales intérieures - Murs et cloisons maçonnés Partie d'ouvrage : Enduit à base de ciment lissé ou taloché Description : Enduit à base de ciment lissé ou taloché Localisation sur croquis : M007</p>

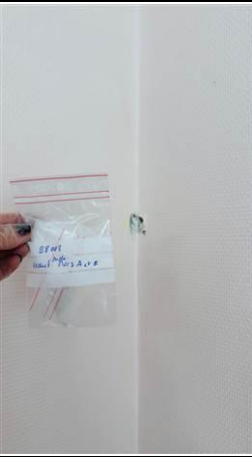
<p>Photo n° PhA008 Localisation : BATIMENT 8 - Salle de Réunion Ouvrage : 3 - Parois verticales intérieures - Murs et cloisons maçonnés Partie d'ouvrage : Enduit à base de ciment lissé ou taloché Description : Enduit à base de ciment Localisation sur croquis : M008</p>

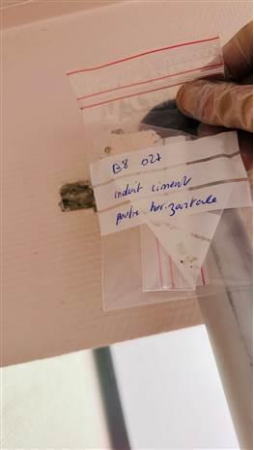
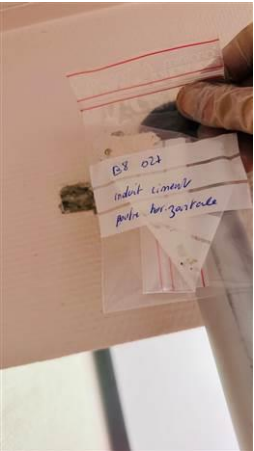
<p>Photo n° PhA027 Localisation : BATIMENT 8 - Salle de Réunion Ouvrage : 4 - Plafonds et faux plafonds - Gaines et coffres horizontaux Partie d'ouvrage : Enduit Description : Enduit Localisation sur croquis : M027</p>

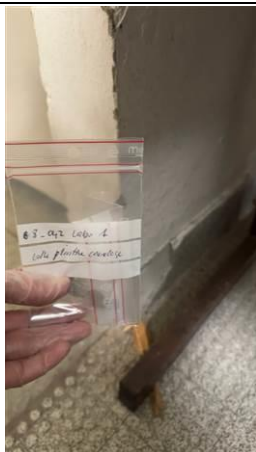
Photo n° PhA042

Localisation : BATIMENT 8 - LABO 1

Description : Colle de carrelage plinthe

Localisation sur croquis : M042

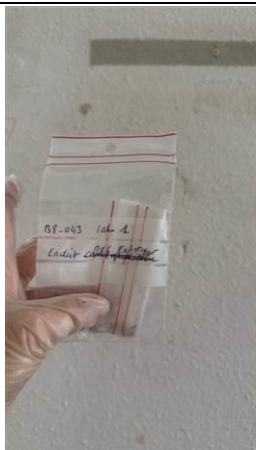
Photo n° PhA043

Localisation : BATIMENT 8 - LABO 1

Description : Enduit à base de plâtre lissé ou taloché

Localisation sur croquis : M043

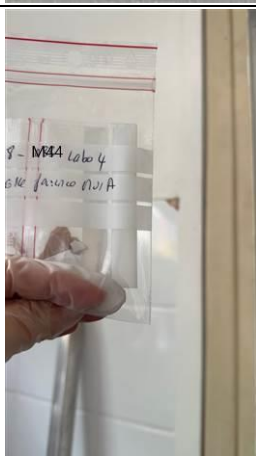
Photo n° PhA044

Localisation : BATIMENT 8 - LABO 4

Description : Colle dure beige plâtre carton inséparables (3)

Localisation sur croquis : M044

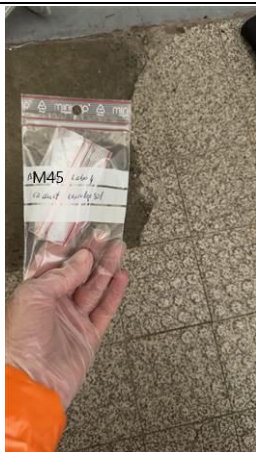
Photo n° PhA045

Localisation : BATIMENT 8 - LABO 4

Description : Enduit carrelage sol

Localisation sur croquis : M045

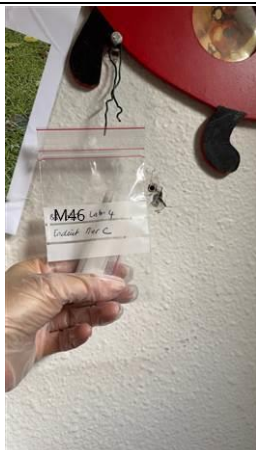
Photo n° PhA046
 Localisation : BATIMENT 8 - LABO 4
 Ouvrage : 3 - Parois verticales intérieures - Murs et cloisons maçonnés
 Partie d'ouvrage : Enduit à base de plâtre lissé ou taloché
 Localisation sur croquis : M046
