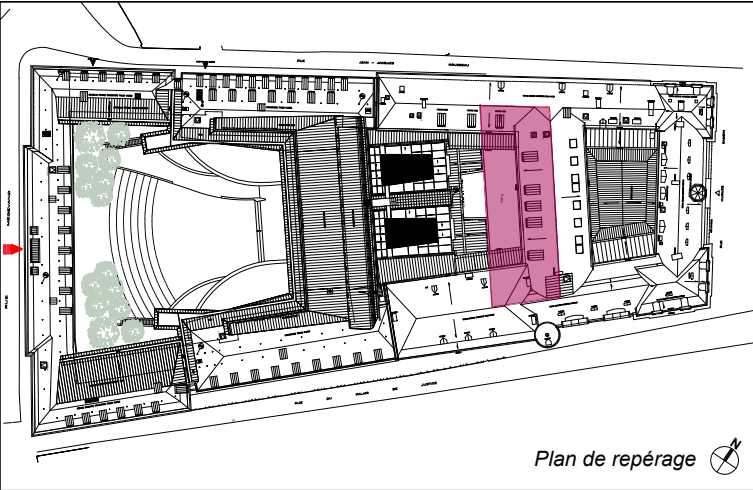
Service: Patio

- Remplacement des 2 descentes EP sous dimensionner, nouveau diamètre 120mm

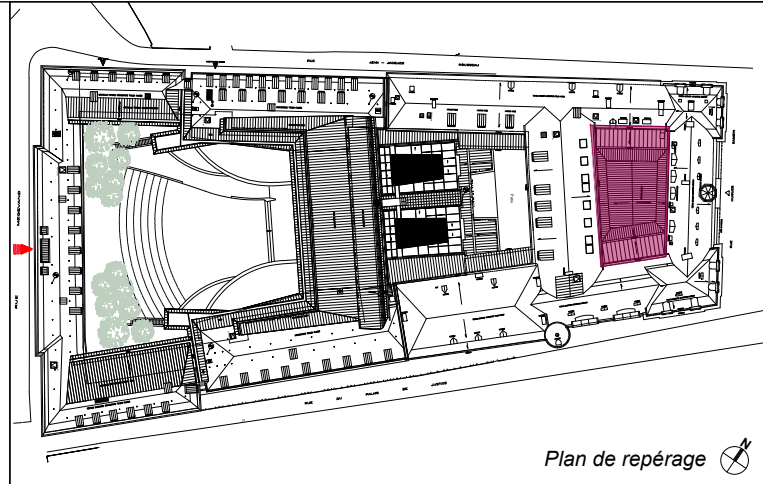
Service: Cour d'Appel

- Remplacement des 4 descentes EP sous dimensionner, nouveau diamètre 160 mm

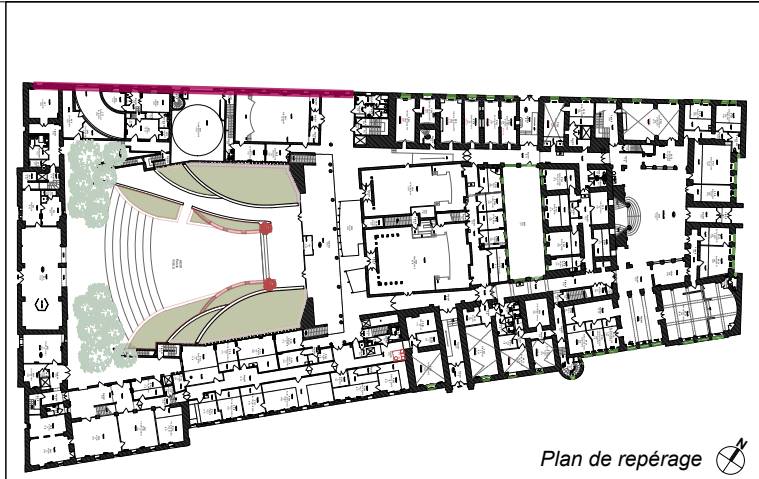
Service:	Etage: RDC
----------	------------

- Complément de barreaudage au rdc dans la rue du Palais de Justice (façade Est) et rue Jean Jacques Rousseau (façade Ouest), mise en oeuvre de lisses verticales et horizontales en harmonie avec les ouvrages existants (18+13 unités)

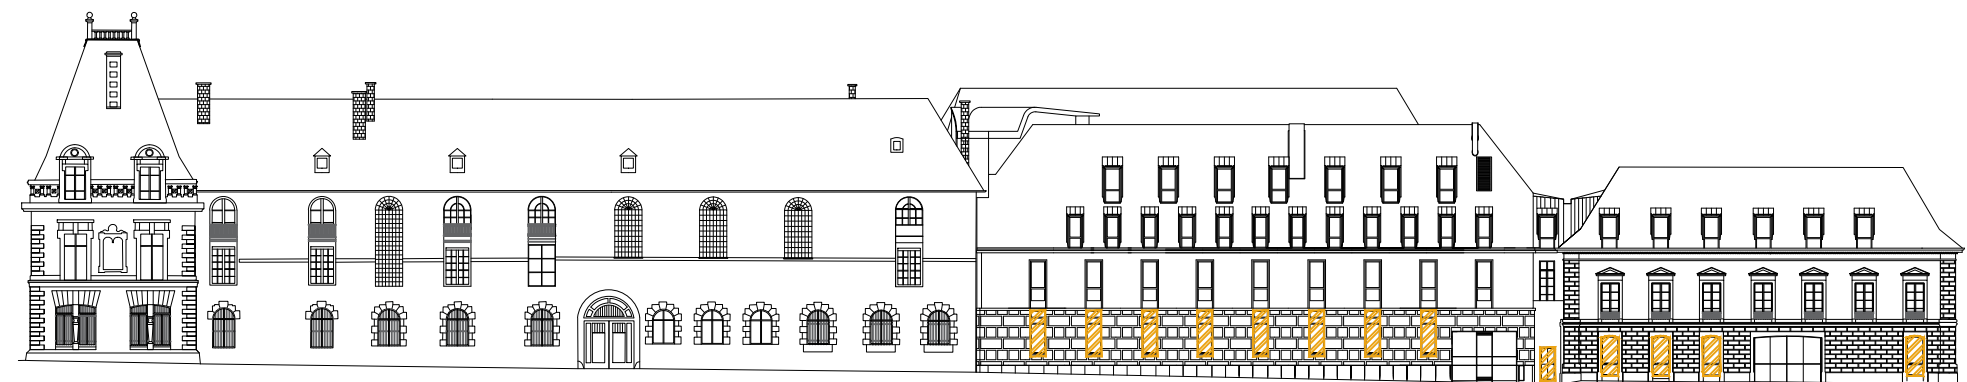
Façade Ouest

Repérage des châssis concernées

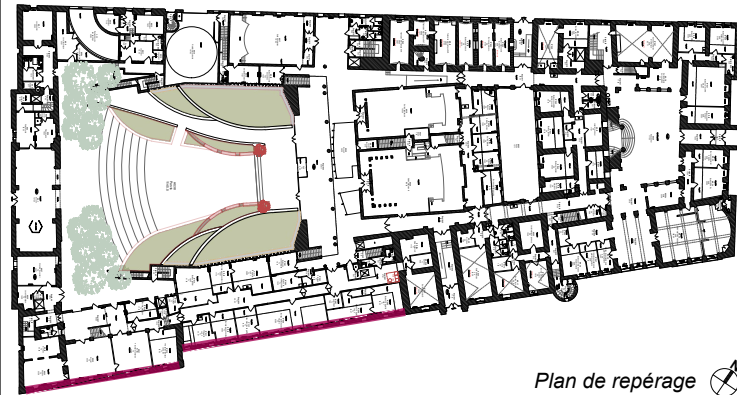
Plan de repérage

- Complément de barreaudage au rdc dans la rue du Palais de Justice (façade Est) et rue Jean Jacques Rousseau (façade Ouest), mise en oeuvre de lisses verticales et horizontales en harmonie avec les ouvrages existants (18+13 unités)

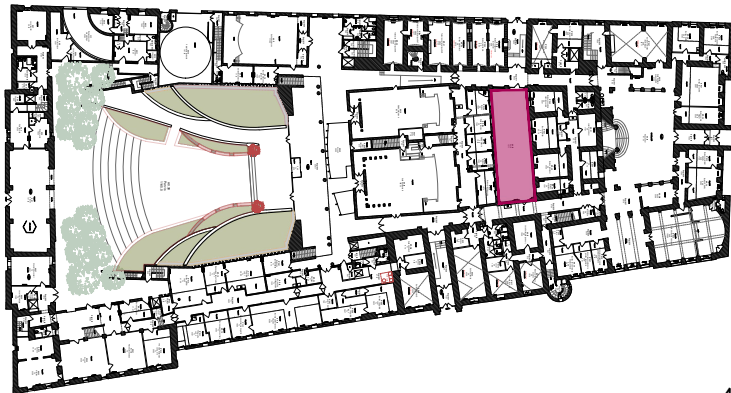
Plan de repérage

- Reprise des défauts d'étanchéité au droit du caniveau et sur la partie végétalisée
- Reprise du coffret CLIM (provenant des serveurs)
