## Rapport de mission de repérage des matériaux et produits contenant de l'amiante avant réalisation de travaux

Numéro de dossier : 24-MIN-145  
Date du repérage : 25/11/2024

Rue : ..... TRIBUNAL JUDICIAIRE  
PARC DES PROMENADES  
Code postal, ville : ..... 22000 SAINT-BRIEUC

Description des travaux : Travaux d'accessibilité selon plan et indications données  
Supports diagnostiqués : **REZ DE CHAUSSEE**  
**008** : SOL, MURS, PLAFOND, PLAFOND PLENUM  
**1ER ETAGE**  
ESCALIER 1 : MUR  
**108** : SOL, MURS, PLAFOND, PLAFOND PLENUM  
ESCALIER 2 : PLINTHE, SOL, MURS

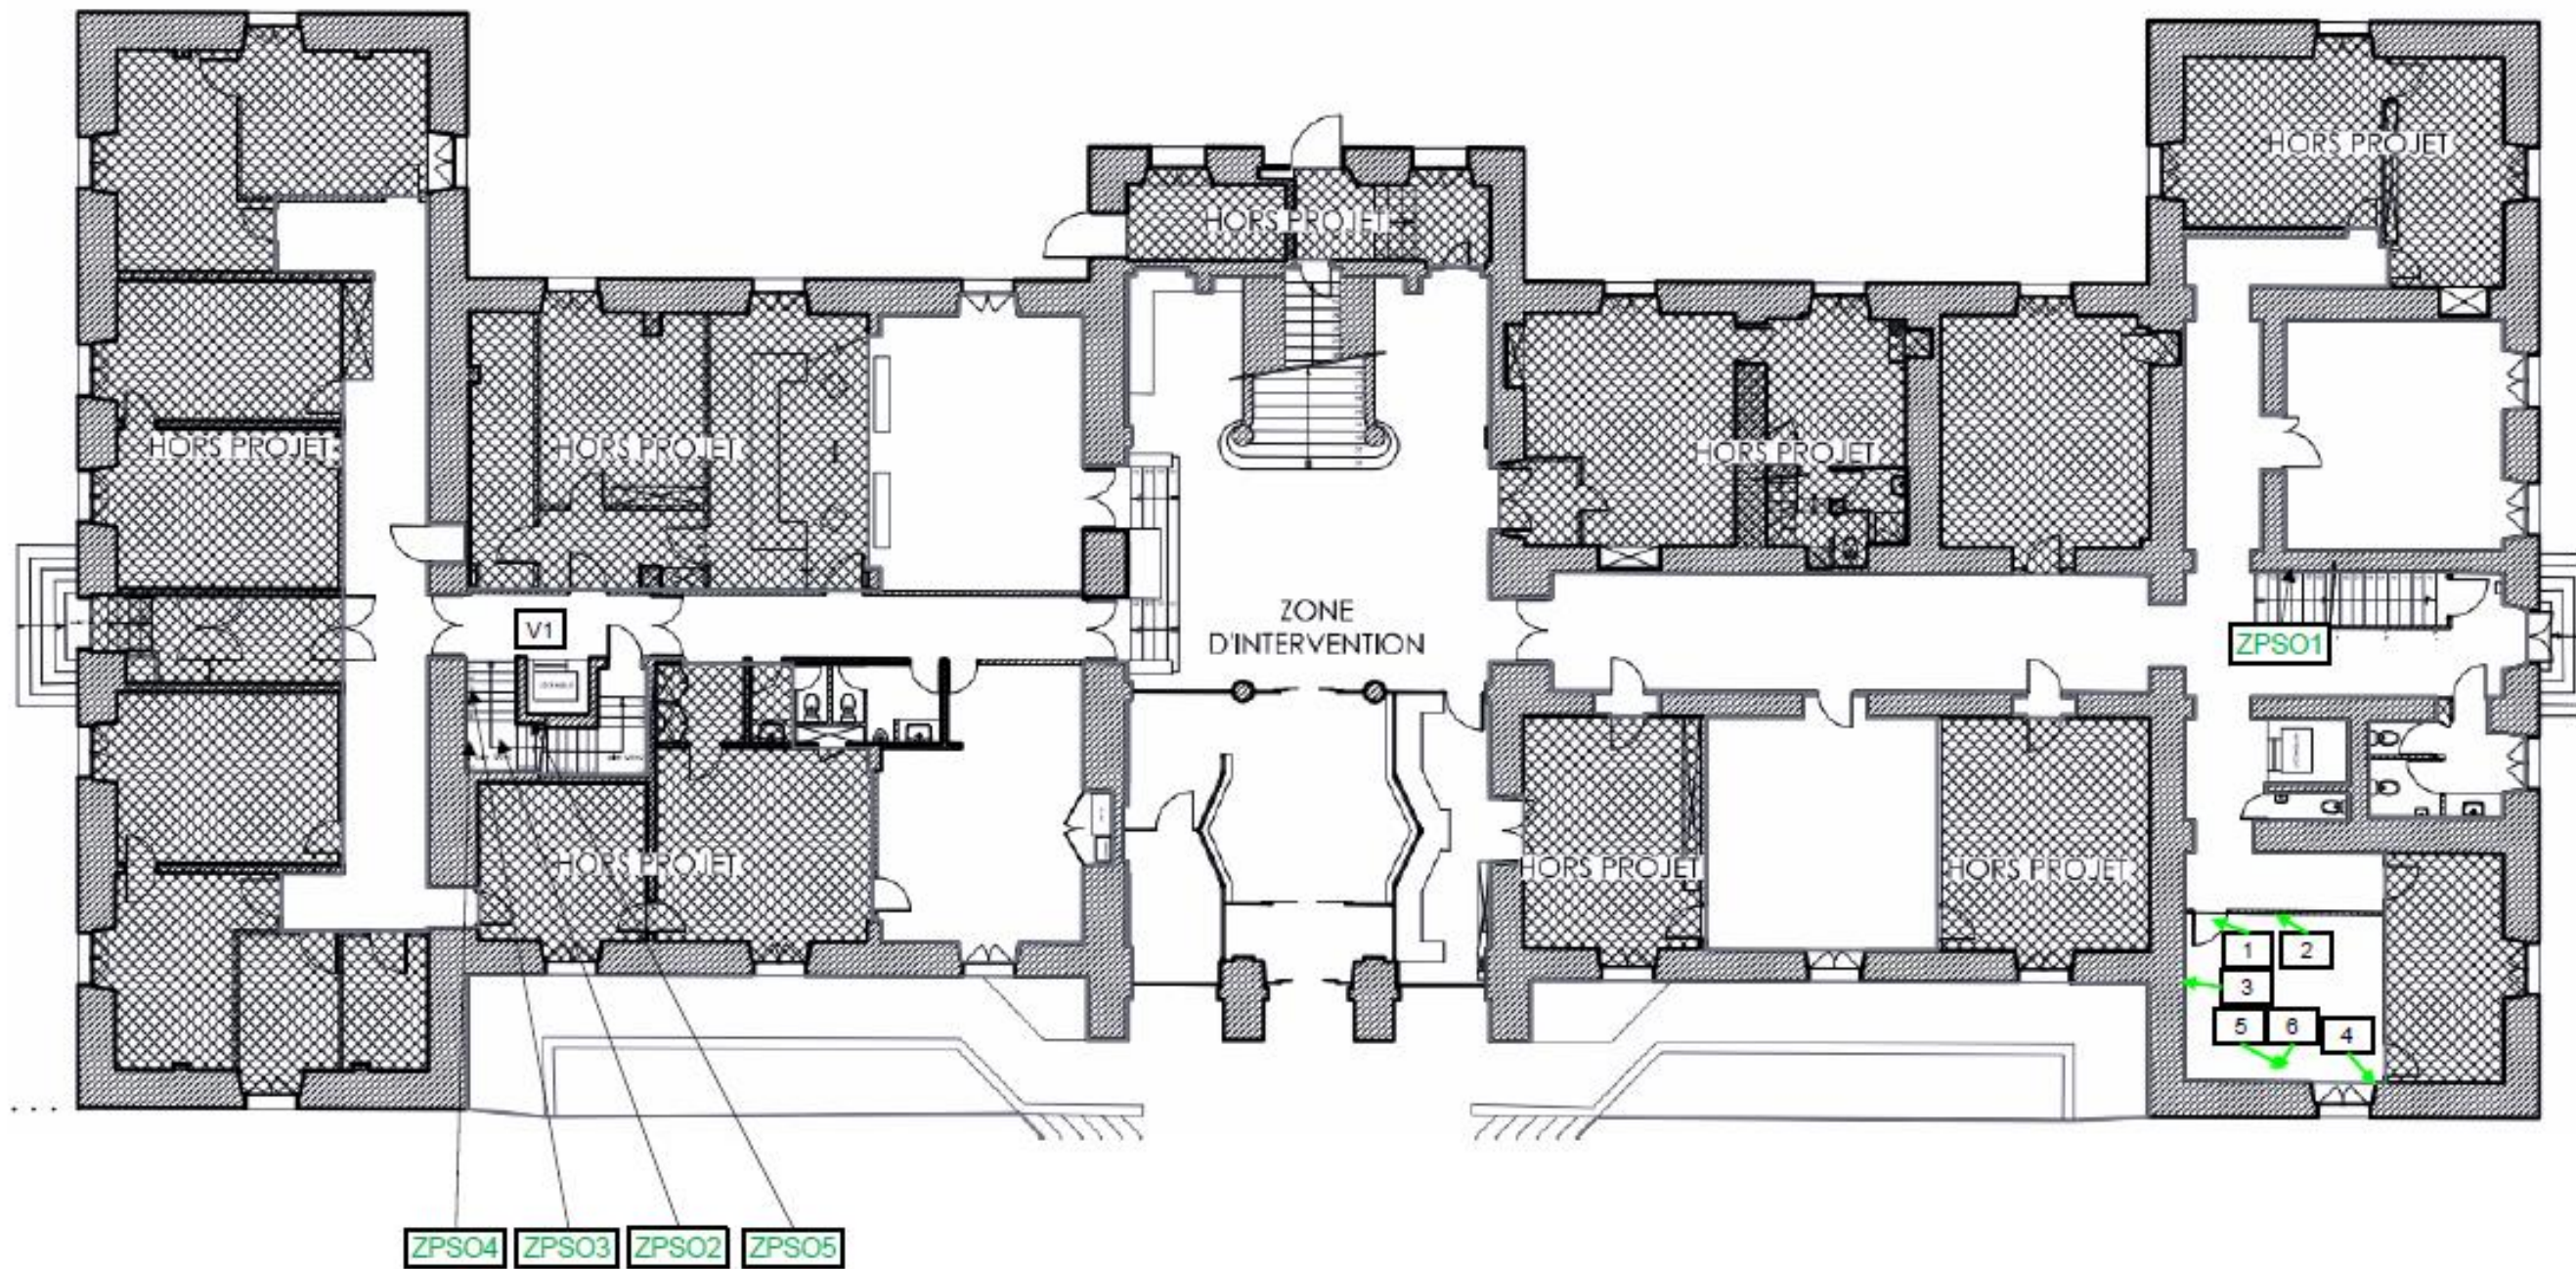
REZ-DE-CHAUSSEE

<p>Photo n° Ph001</p> <p>Localisation : Rez de chaussée - 008</p> <p>Ouvrage : Sol</p> <p>Description : Moquette + colle jaune + ragréage</p> <p>Localisation sur croquis : 1</p> <p>Amiante non détecté</p>
 	<p>Photo n° Ph002</p> <p>Localisation : Rez de chaussée - 008</p> <p>Ouvrage : Mur de cloison</p> <p>Description : Toile de fibres tissées + plâtre</p> <p>Localisation sur croquis : 2</p> <p>Amiante non détecté</p>
 	<p>Photo n° Ph003</p> <p>Localisation : Rez de chaussée - 008</p> <p>Ouvrage : Mur porteur</p> <p>Description : Toile de fibres tissées + enduit blanc + béton gris</p> <p>Localisation sur croquis : 3</p> <p>Amiante non détecté</p>
 	<p>Photo n° Ph004</p> <p>Localisation : Rez de chaussée - 008</p> <p>Ouvrage : Mur de doublage</p> <p>Description : Toile de fibres tissées + plâtre</p> <p>Localisation sur croquis : 4</p> <p>Amiante non détecté</p>
 	<p>Photo n° Ph005</p> <p>Localisation : Rez de chaussée - 008</p> <p>Ouvrage : Plafond</p> <p>Description : Dalle de faux-plafond</p> <p>Localisation sur croquis : 5</p> <p>Amiante non détecté</p>
