Rapport de mission de repérage des matériaux et produits contenant de l'amiante avant réalisation de travaux

Numéro de rapport	60785-122961 A
Propriétaire	CHU LIMOGES
Donneur d'ordre	CHU LIMOGES
	Centre Ressources Autisme
Adresse de l'immeuble	Hôpital Le Cluzeau
	87000 LIMOGES
Type de bien	Bâtiment
Date de la commande	25/10/2022
La (ou les) date(s) d'exécution du repérage	25/01/2023
Date d'émission du rapport de repérage	20/02/2023
Référence du programme de travaux défini par le donneur d'ordre	NC

Dénomination : **Centre Ressources Autisme**

Adresse complète : **Hôpital Le Cluzeau
- 87000 LIMOGES**

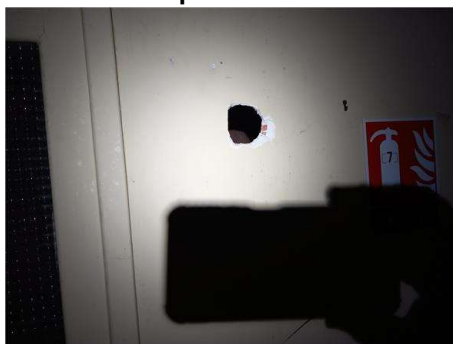
PRELEVEMENT : P003

Nom du client CHU LIMOGES	Numéro de dossier 60785-122961 Centre Ressources Autisme Hôpital Le Cluzeau 87000	Pièce ou local – Composant Sous-sol - Circulation n°1 - Cloisons - Toutes zones	
Nom de l'opérateur FOUGERON Gwen	Date de prélèvement 25/01/2023	Partie de composant Enduit	
Résultat amiante : Absence d'amiante			
DESCRIPTION DU PRELEVEMENT :			
Objet			
Enduit			
DETAIL DES COUCHES DU PRELEVEMENT :			
Référence Couche	Description visuelle	Epaisseur (cm)	Conclusion amiante
Fr1	Peinture non séparable + enduit plâtreux blanc en vrac non séparable	0	Fibres d'amiante non détectées

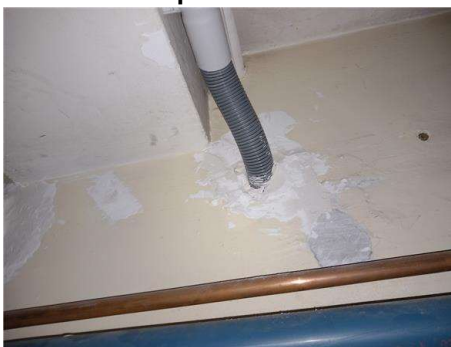
PRELEVEMENT : P006

Nom du client CHU LIMOGES	Numéro de dossier 60785-122961 Centre Ressources Autisme Hôpital Le Cluzeau 87000	Pièce ou local – Composant Sous-sol - Circulation n°1 - Cloisons - Toutes zones	
Nom de l'opérateur FOUGERON Gwen	Date de prélèvement 25/01/2023	Partie de composant Enduit rebouchage	
Résultat amiante : Absence d'amiante			
DESCRIPTION DU PRELEVEMENT :			
Objet			
Enduit rebouchage			
DETAIL DES COUCHES DU PRELEVEMENT :			
Référence Couche	Description visuelle	Epaisseur (cm)	Conclusion amiante
Fr1	Enduit plâtreux blanc	0	Fibres d'amiante non détectées

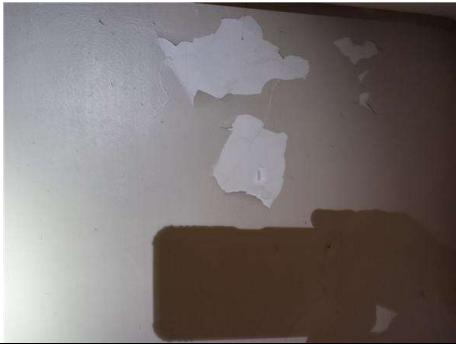
Nom du client CHU LIMOGES	Numéro de dossier 60785-122961 Centre Ressources Autisme Hôpital Le Cluzeau 87000	Pièce ou local – Composant Sous-sol - Pièce n°2 - Mur - Toutes zones	
Nom de l'opérateur FOUGERON Gwen	Date de prélèvement 25/01/2023	Partie de composant Enduit

Résultat amiante : Absence d'amiante			
DESCRIPTION DU PRELEVEMENT :			
Objet			
Enduit

Référence Couche	Description visuelle	Epaisseur (cm)	Conclusion amiante
Fr1	Peinture non séparable + enduit plâtreux blanc en vrac non séparable	0	Fibres d'amiante non détectées

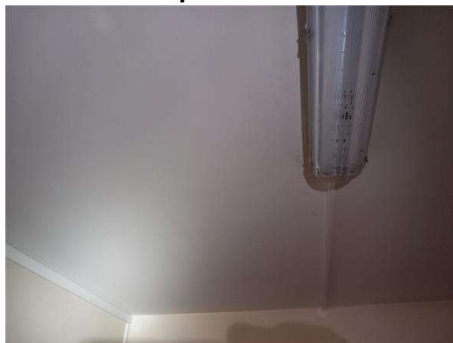
PRELEVEMENT : P012**Emplacement :**

Nom du client CHU LIMOGES	Numéro de dossier 60785-122961 Centre Ressources Autisme Hôpital Le Cluzeau 87000	Pièce ou local – Composant Sous-sol - Pièce n°2 - Plafond - Toutes zones
Nom de l'opérateur FOUGERON Gwen	Date de prélèvement 25/01/2023	Partie de composant Enduit

Résultat amiante : [Absence d'amiante](#)**DESCRIPTION DU PRELEVEMENT :**

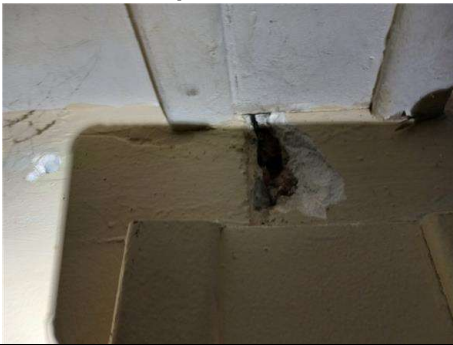
PRELEVEMENT : P017			
Emplacement :

Nom du client CHU LIMOGES	Numéro de dossier 60785-122961 Centre Ressources Autisme Hôpital Le Cluzeau 87000	Pièce ou local – Composant Sous-sol - Circulation n°1 - Mur - Toutes zones	
Nom de l'opérateur FOUGERON Gwen	Date de prélèvement 25/01/2023	Partie de composant Joint de dilatation	
Résultat amiante : Absence d'amiante			
DESCRIPTION DU PRELEVEMENT :			
Objet			
Joint de dilatation			
DETAIL DES COUCHES DU PRELEVEMENT :			
Référence Couche	Description visuelle	Epaisseur (cm)	Conclusion amiante
Fr1	Matériau gris en vrac hétérogène non séparable + matériau fibreux marron avec poussières non séparable	0	Fibres d'amiante non détectées

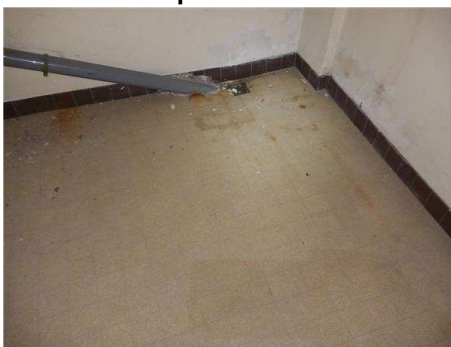
PRELEVEMENT : P018

Nom du client CHU LIMOGES	Numéro de dossier 60785-122961 Centre Ressources Autisme Hôpital Le Cluzeau 87000	Pièce ou local – Composant Sous-sol - Pièce n°5 - Plancher - Toutes zones	
	Nom de l'opérateur FOUGERON Gwen	Date de prélèvement 25/01/2023	Partie de composant Colle carrelage
	Résultat amiante : Absence d'amiante		
DESCRIPTION DU PRELEVEMENT :			
Objet			
Colle carrelage			
DETAIL DES COUCHES DU PRELEVEMENT :			
Référence Couche	Description visuelle	Epaisseur (cm)	Conclusion amiante
Fr1	Colle grise	0	Fibres d'amiante non détectées

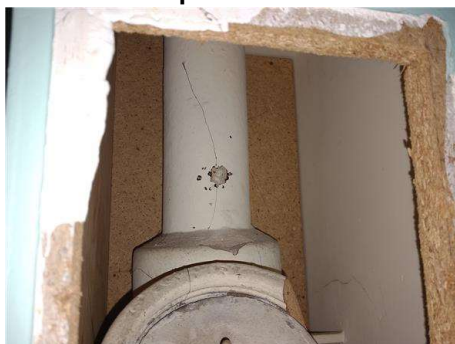
PRELEVEMENT : P020

Nom du client CHU LIMOGES	Numéro de dossier 60785-122961 Centre Ressources Autisme Hôpital Le Cluzeau 87000	Pièce ou local – Composant Sous-sol - Pièce n°5 - Conduit dans coffrage n°1 - Toutes zones	
	Nom de l'opérateur FOUGERON Gwen	Date de prélèvement 25/01/2023	Partie de composant Amiante ciment
	Résultat amiante : Absence d'amiante		
DESCRIPTION DU PRELEVEMENT :			
Objet			
Amiante ciment			
DETAIL DES COUCHES DU PRELEVEMENT :			
Référence Couche	Description visuelle	Epaisseur (cm)	Conclusion amiante
Fr1	Peinture non séparable + matériau compact gris	0	Fibres d'amiante non détectées

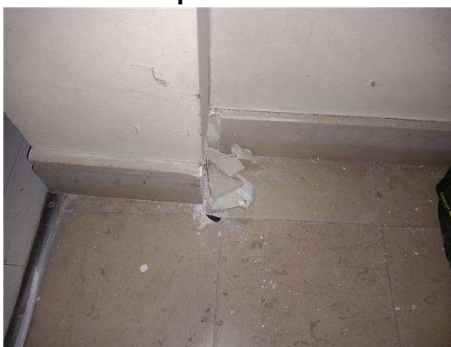
PRELEVEMENT : P023

Nom du client CHU LIMOGES	Numéro de dossier 60785-122961 Centre Ressources Autisme Hôpital Le Cluzeau 87000	Pièce ou local – Composant Sous-sol - Palier n°1 - Plancher - Toutes zones	
	Nom de l'opérateur FOUGERON Gwen	Date de prélèvement 25/01/2023	Partie de composant Colle carrelage
	Résultat amiante : Absence d'amiante		
DESCRIPTION DU PRELEVEMENT :			
Objet			
Colle carrelage			
DETAIL DES COUCHES DU PRELEVEMENT :			
Référence Couche	Description visuelle	Epaisseur (cm)	Conclusion amiante
Fr1	Colle beige	0	Fibres d'amiante non détectées

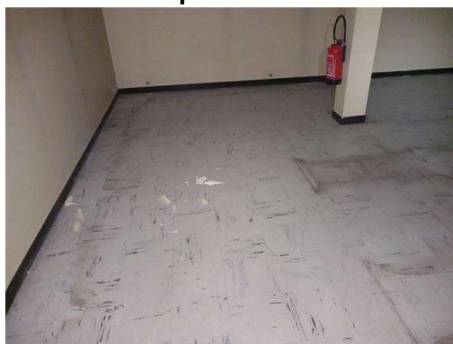
PRELEVEMENT : P026

Nom du client CHU LIMOGES	Numéro de dossier 60785-122961 Centre Ressources Autisme Hôpital Le Cluzeau 87000	Pièce ou local – Composant Sous-sol - Circulation n°2 - Plancher - Toutes zones	
	Nom de l'opérateur FOUGERON Gwen	Date de prélèvement 25/01/2023	Partie de composant Dalle de sol colle Ragréage
	Résultat amiante : Présence d'amiante (Fibres d'amiante de type chrysotile)		
DESCRIPTION DU PRELEVEMENT :			
Objet			
Dalle de sol colle Ragréage			
DETAIL DES COUCHES DU PRELEVEMENT :			
Référence Couche	Description visuelle	Epaisseur (cm)	Conclusion amiante
Fr1	Dalle dure cassante grise	0	Fibres d'amiante de type chrysotile
Fr2	Colle bitumineuse noire non séparable + ragréage gris non séparable	0	Fibres d'amiante de type chrysotile

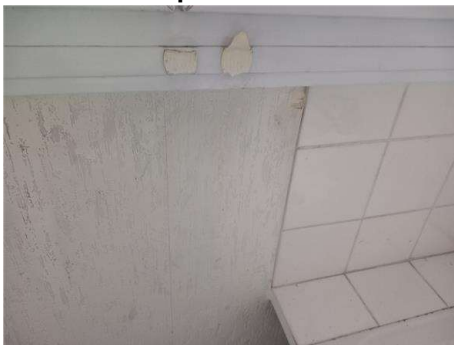
PRELEVEMENT : P031			
Emplacement :

Nom du client CHU LIMOGES	Numéro de dossier 60785-122961 Centre Ressources Autisme Hôpital Le Cluzeau 87000	Pièce ou local – Composant Sous-sol - Pièce n°7 - Mur - Toutes zones	
Nom de l'opérateur FOUGERON Gwen	Date de prélèvement 25/01/2023	Partie de composant Enduit tapisserie	
Résultat amiante : Absence d'amiante			
DESCRIPTION DU PRELEVEMENT :			
Objet			
Enduit tapisserie			
DETAIL DES COUCHES DU PRELEVEMENT :			
Référence Couche	Description visuelle	Epaisseur (cm)	Conclusion amiante
Fr1	Papier peint non séparable + enduit plâtreux blanc en vrac non séparable	0	Fibres d'amiante non détectées

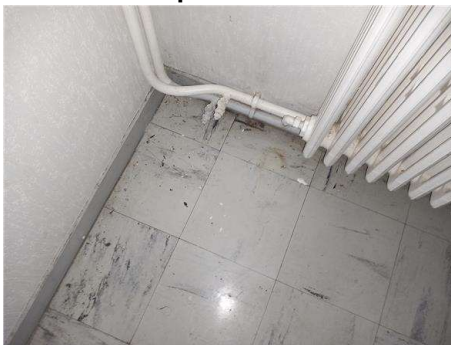
PRELEVEMENT : P032

Pièce n°7	Sous-sol	Plancher	Dalle de sol colle Ragrée	Résultat d'analyse (P032)	Z032
Pièce n°8	Sous-sol	Plancher	Dalle de sol colle Ragrée	Résultat d'analyse	Z032
Pièce n°9	Sous-sol	Plancher	Dalle de sol colle Ragrée	Résultat d'analyse	Z032
Chaufferie	Sous-sol	Bac	Amiante ciment	Résultat d'analyse (P039)	
		Canalisation n°2	Joint de bride	Résultat d'analyse (P041)	
Circulation n°1	RDC	Plancher	Dalle de sol colle ragréage	Résultat d'analyse (P046)	
Salle	RDC	Plancher	Dalle de sol colle ragréage	Résultat d'analyse (P056)	
Bureau n°1	RDC	Plancher	Dalle de sol colle ragréage	Résultat d'analyse (P051)	Z051
Bureau n°2	RDC	Plancher	Dalle de sol colle ragréage	Résultat d'analyse	Z051
Bureau n°3	RDC	Plancher	Dalle de sol colle ragréage	Résultat d'analyse	Z051
Bureau n°4	RDC	Plancher	Dalle de sol colle ragréage	Résultat d'analyse	Z051
Bureau n°5	RDC	Plancher	Dalle de sol colle ragréage	Résultat d'analyse	Z051

Nom du client CHU LIMOGES	Numéro de dossier 60785-122961 Centre Ressources Autisme Hôpital Le Cluzeau 87000	Pièce ou local – Composant Sous-sol - Pièce n°7 - Plancher - Toutes zones	
	Nom de l'opérateur FOUGERON Gwen	Date de prélèvement 25/01/2023	Partie de composant Dalle de sol colle Ragréage
	Résultat amiante : Présence d'amiante (Fibres d'amiante de type chrysotile)		
DESCRIPTION DU PRELEVEMENT :			
Objet			
Dalle de sol colle Ragréage			
DETAIL DES COUCHES DU PRELEVEMENT :			
Référence Couche	Description visuelle	Epaisseur (cm)	Conclusion amiante
Fr1	Dalle dure cassante grise	0	Fibres d'amiante de type chrysotile
Fr2	Colle bitumineuse noire non séparable + ragréage gris non séparable	0	Fibres d'amiante de type chrysotile

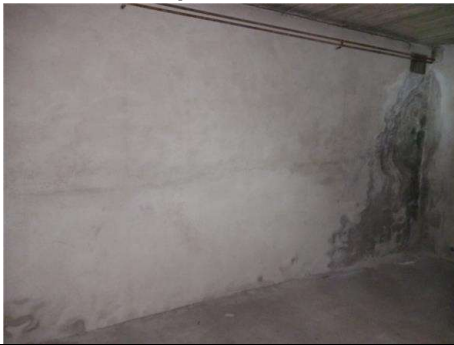
PRELEVEMENT : P037			
Emplacement :

Nom du client CHU LIMOGES	Numéro de dossier 60785-122961 Centre Ressources Autisme Hôpital Le Cluzeau 87000	Pièce ou local – Composant Sous-sol - Cave - Mur - Toutes zones	
Nom de l'opérateur FOUGERON Gwen	Date de prélèvement 25/01/2023	Partie de composant Béton	
Résultat amiante : Absence d'amiante			
DESCRIPTION DU PRELEVEMENT :			
Objet			
Béton			
DETAIL DES COUCHES DU PRELEVEMENT :			
Référence Couche	Description visuelle	Epaisseur (cm)	Conclusion amiante
Fr1	Matériau compact gris hétérogène	0	Fibres d'amiante non détectées

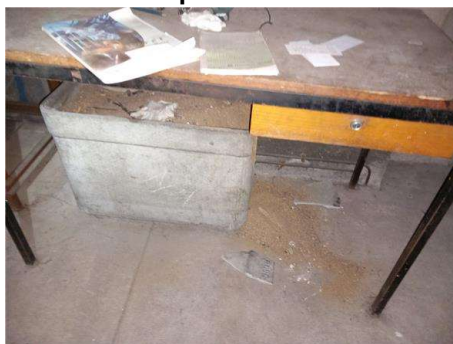
PRELEVEMENT : P039

Nom du client CHU LIMOGES	Numéro de dossier 60785-122961 Centre Ressources Autisme Hôpital Le Cluzeau 87000	Pièce ou local – Composant Sous-sol - Chaufferie - Bac - Toutes zones	
Nom de l'opérateur FOUGERON Gwen	Date de prélèvement 25/01/2023	Partie de composant Amiante ciment	
Résultat amiante : Présence d'amiante (Fibres d'amiante de type chrysotile)			
DESCRIPTION DU PRELEVEMENT :			
Objet			
Amiante ciment			
DETAIL DES COUCHES DU PRELEVEMENT :			
Référence Couche	Description visuelle	Epaisseur (cm)	Conclusion amiante
Fr1	Fibrociment gris avec fibres visibles	0	Fibres d'amiante de type chrysotile

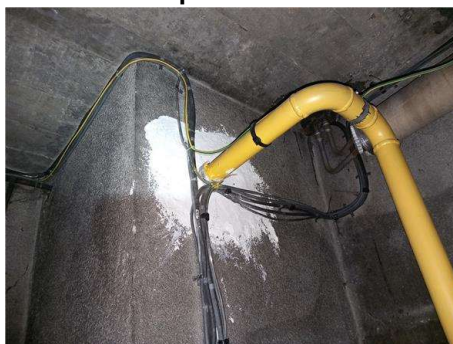
PRELEVEMENT : P042

Nom du client CHU LIMOGES	Número de dossier 60785-122961 Centre Ressources Autisme Hôpital Le Cluzeau 87000	Pièce ou local – Composant Sous-sol - Chaufferie - Mur - Toutes zones	
	Nom de l'opérateur FOUGERON Gwen	Date de prélèvement 25/01/2023	Partie de composant Enduit de rebouchage
	Résultat amiante : Absence d'amiante		
DESCRIPTION DU PRELEVEMENT :			
Objet			
Enduit de rebouchage			
DETAIL DES COUCHES DU PRELEVEMENT :			
Référence Couche	Description visuelle	Epaisseur (cm)	Conclusion amiante
Fr1	Enduit plâtreux blanc + matériau gris non séparable	0	Fibres d'amiante non détectées

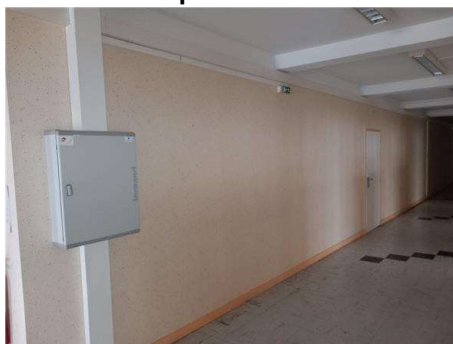
PRELEVEMENT : P044

Nom du client CHU LIMOGES	Numéro de dossier 60785-122961 Centre Ressources Autisme Hôpital Le Cluzeau 87000	Pièce ou local – Composant RDC - Circulation n°1 - Cloisons - Toutes zones	
Nom de l'opérateur FOUGERON Gwen	Date de prélèvement 25/01/2023	Partie de composant enduit tapisserie	
Résultat amiante : Absence d'amiante			
DESCRIPTION DU PRELEVEMENT :			
Objet			
enduit tapisserie			
DETAIL DES COUCHES DU PRELEVEMENT :			
Référence Couche	Description visuelle	Epaisseur (cm)	Conclusion amiante
Fr1	Papier peint non séparable + enduit plâtreux blanc en vrac non séparable	0	Fibres d'amiante non détectées

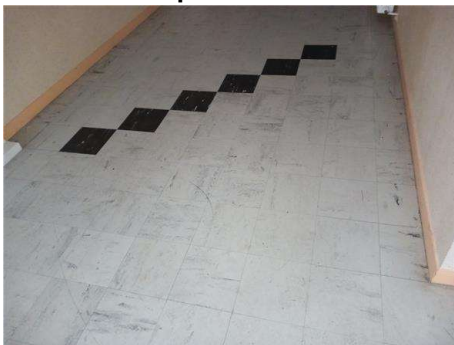
PRELEVEMENT : P046			
Emplacement :

Nom du client CHU LIMOGES	Numéro de dossier 60785-122961 Centre Ressources Autisme Hôpital Le Cluzeau 87000	Pièce ou local – Composant RDC - Circulation n°1 - Plancher - Toutes zones	
Nom de l'opérateur FOUGERON Gwen	Date de prélèvement 25/01/2023	Partie de composant Dalle de sol colle ragréage	
Résultat amiante : Présence d'amiante (Fibres d'amiante de type chrysotile)			
DESCRIPTION DU PRELEVEMENT :			
Objet			
Dalle de sol colle ragréage			
DETAIL DES COUCHES DU PRELEVEMENT :			
Référence Couche	Description visuelle	Epaisseur (cm)	Conclusion amiante
Fr1	Dalle dure cassante grise	0	Fibres d'amiante de type chrysotile
Fr2	Colle polymère jaune non séparable + colle bitumineuse noire non séparable + ragréage gris non séparable	0	Fibres d'amiante de type chrysotile

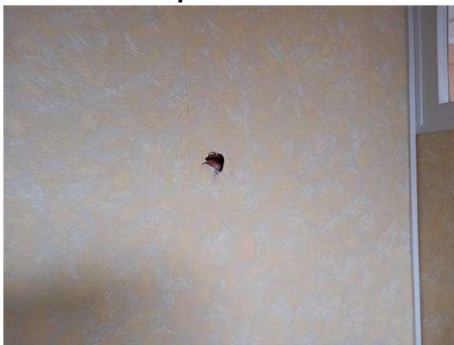
PRELEVEMENT : P049					
Emplacement :

Nom du client CHU LIMOGES	Numéro de dossier 60785-122961 Centre Ressources Autisme Hôpital Le Cluzeau 87000	Pièce ou local – Composant RDC - Bureau n°1 - Cloisons - Toutes zones			
Nom de l'opérateur FOUGERON Gwen	Date de prélèvement 25/01/2023	Partie de composant enduit tapisserie			
Résultat amiante : Absence d'amiante					
DESCRIPTION DU PRELEVEMENT :					
Objet					
enduit tapisserie					
DETAIL DES COUCHES DU PRELEVEMENT :					
Référence Couche	Description visuelle	Epaisseur (cm)	Conclusion amiante		
Fr1	Papier peint non séparable + enduit plâtreux blanc en vrac non séparable	0	Fibres d'amiante non détectées

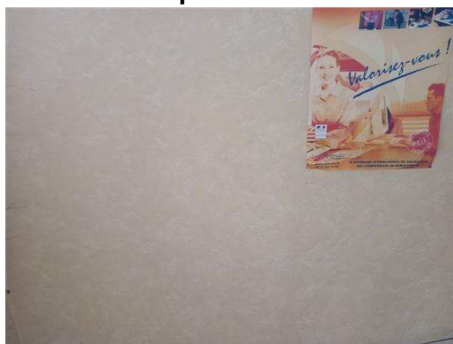
PRELEVEMENT : P050

Nom du client CHU LIMOGES	Numéro de dossier 60785-122961 Centre Ressources Autisme Hôpital Le Cluzeau 87000	Pièce ou local – Composant RDC - Bureau n°1 - Mur - Toutes zones	
Nom de l'opérateur FOUGERON Gwen	Date de prélèvement 25/01/2023	Partie de composant Enduit tapisserie	
Résultat amiante : Absence d'amiante			
DESCRIPTION DU PRELEVEMENT :			
Objet			
Enduit tapisserie			
DETAIL DES COUCHES DU PRELEVEMENT :			
Référence Couche	Description visuelle	Epaisseur (cm)	Conclusion amiante
Fr1	Papier peint non séparable + enduit plâtreux blanc en vrac non séparable	0	Fibres d'amiante non détectées

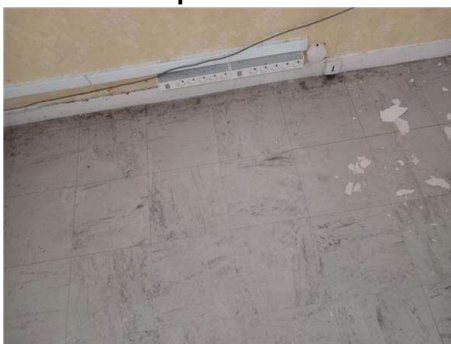
PRELEVEMENT : P051**Emplacement :**

Nom du client CHU LIMOGES	Numéro de dossier 60785-122961 Centre Ressources Autisme Hôpital Le Cluzeau 87000	Pièce ou local – Composant RDC - Bureau n°1 - Plancher - Toutes zones	
Nom de l'opérateur FOUGERON Gwen	Date de prélèvement 25/01/2023	Partie de composant Dalle de sol colle ragréage	
Résultat amiante : Présence d'amiante (Fibres d'amiante de type chrysotile)			
DESCRIPTION DU PRELEVEMENT :			
Objet			
Dalle de sol colle ragréage			
DETAIL DES COUCHES DU PRELEVEMENT :			
Référence Couche	Description visuelle	Epaisseur (cm)	Conclusion amiante
Fr1	Dalle dure cassante grise	0	Fibres d'amiante de type chrysotile
Fr2	Colle bitumineuse noire non séparable + ragréage gris non séparable + matériau blanc non séparable	0	Fibres d'amiante de type chrysotile

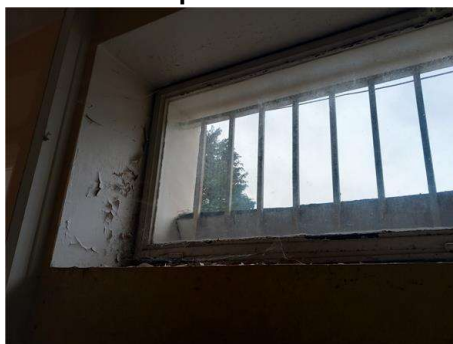
PRELEVEMENT : P052

Nom du client CHU LIMOGES	Numéro de dossier 60785-122961 Centre Ressources Autisme Hôpital Le Cluzeau 87000	Pièce ou local – Composant RDC - Bureau n°1 - Fenêtre métal - Toutes zones	
	Nom de l'opérateur FOUGERON Gwen	Date de prélèvement 25/01/2023	Partie de composant Peinture
	Résultat amiante : Absence d'amiante		
DESCRIPTION DU PRELEVEMENT :			
Objet			
Peinture			
DETAIL DES COUCHES DU PRELEVEMENT :			
Référence Couche	Description visuelle	Epaisseur (cm)	Conclusion amiante
Fr1	Peintures multiples en vrac	0	Fibres d'amiante non détectées

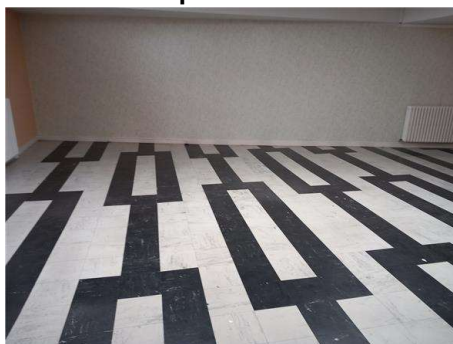
PRELEVEMENT : P056

Nom du client CHU LIMOGES	Numéro de dossier 60785-122961 Centre Ressources Autisme Hôpital Le Cluzeau 87000	Pièce ou local – Composant RDC - Salle - Plancher - Toutes zones	
Nom de l'opérateur FOUGERON Gwen	Date de prélèvement 25/01/2023	Partie de composant Dalle de sol colle ragréage	
Résultat amiante : Présence d'amiante (Fibres d'amiante de type chrysotile)			
DESCRIPTION DU PRELEVEMENT :			
Objet			
Dalle de sol colle ragréage			
DETAIL DES COUCHES DU PRELEVEMENT :			
Référence Couche	Description visuelle	Epaisseur (cm)	Conclusion amiante
Fr1	Dalle dure cassante grise	0	Fibres d'amiante de type chrysotile
Fr2	Colle bitumineuse noire non séparable + ragréage gris non séparable + matériau blanc non séparable	0	Fibres d'amiante de type chrysotile

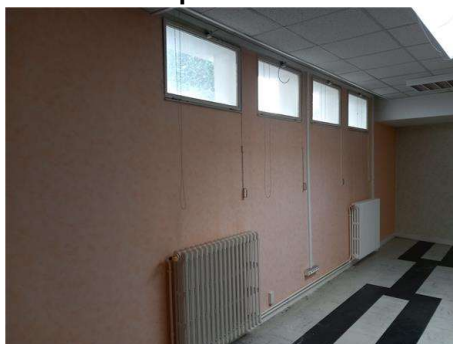
PRELEVEMENT : P057

Nom du client CHU LIMOGES	Numéro de dossier 60785-122961 Centre Ressources Autisme Hôpital Le Cluzeau 87000	Pièce ou local – Composant RDC - Salle - Mur - Toutes zones	
Nom de l'opérateur FOUGERON Gwen	Date de prélèvement 25/01/2023	Partie de composant enduit tapisserie	
Résultat amiante : Absence d'amiante			
DESCRIPTION DU PRELEVEMENT :			
Objet			
enduit tapisserie			
DETAIL DES COUCHES DU PRELEVEMENT :			
Référence Couche	Description visuelle	Epaisseur (cm)	Conclusion amiante
Fr1	Papier peint non séparable + enduit plâtreux blanc en vrac non séparable	0	Fibres d'amiante non détectées

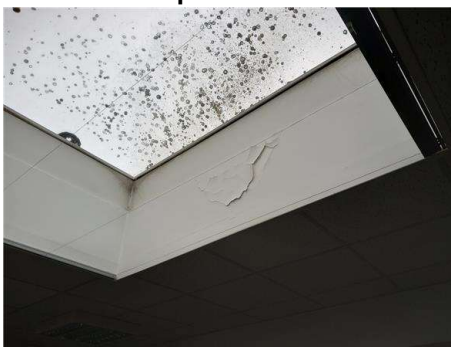
PRELEVEMENT : P058

Nom du client CHU LIMOGES	Numéro de dossier 60785-122961 Centre Ressources Autisme Hôpital Le Cluzeau 87000	Pièce ou local – Composant RDC - Salle - Plafond - Toutes zones	
Nom de l'opérateur FOUGERON Gwen	Date de prélèvement 25/01/2023	Partie de composant Enduit	
Résultat amiante : Absence d'amiante			
DESCRIPTION DU PRELEVEMENT :			
Objet			
Enduit			
DETAIL DES COUCHES DU PRELEVEMENT :			
Référence Couche	Description visuelle	Epaisseur (cm)	Conclusion amiante
Fr1	Peinture non séparable + enduit plâtreux blanc en vrac non séparable	0	Fibres d'amiante non détectées

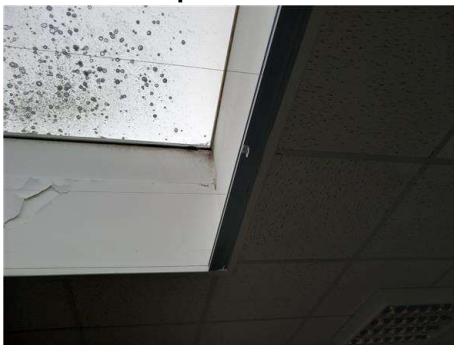
PRELEVEMENT : P059			
Emplacement :

Nom du client CHU LIMOGES	Numéro de dossier 60785-122961 Centre Ressources Autisme Hôpital Le Cluzeau 87000	Pièce ou local – Composant RDC - Salle - Skydome - Toutes zones	
Nom de l'opérateur FOUGERON Gwen	Date de prélèvement 25/01/2023	Partie de composant Joint d'étanchéité	
Résultat amiante : Absence d'amiante			
DESCRIPTION DU PRELEVEMENT :			
Objet			
Joint d'étanchéité			
DETAIL DES COUCHES DU PRELEVEMENT :			
Référence Couche	Description visuelle	Epaisseur (cm)	Conclusion amiante
Fr1	Mousse noire	0	Fibres d'amiante non détectées

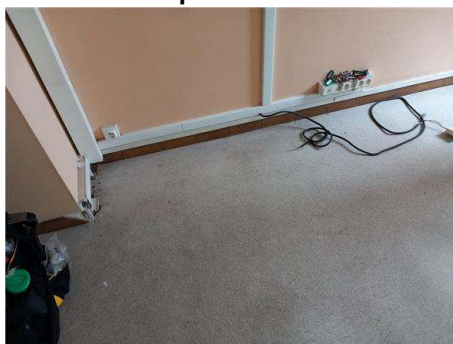
PRELEVEMENT : P061

Nom du client CHU LIMOGES	Numéro de dossier 60785-122961 Centre Ressources Autisme Hôpital Le Cluzeau 87000	Pièce ou local – Composant RDC - Palier - Plancher - Toutes zones	
Nom de l'opérateur FOUGERON Gwen	Date de prélèvement 25/01/2023	Partie de composant Revêtement PVC colle	
Résultat amiante : Absence d'amiante			
DESCRIPTION DU PRELEVEMENT :			
Objet			
Revêtement PVC colle			
DETAIL DES COUCHES DU PRELEVEMENT :			
Référence Couche	Description visuelle	Epaisseur (cm)	Conclusion amiante
Fr1	Revêtement souple beige	0	Fibres d'amiante non détectées
Fr2	Colle polymère jaune non séparable + ragréage gris non séparable	0	Fibres d'amiante non détectées

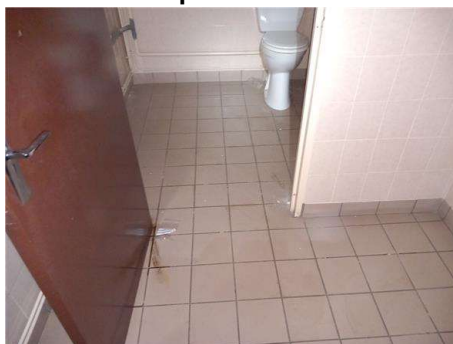
PRELEVEMENT : P066

Nom du client CHU LIMOGES	Numéro de dossier 60785-122961 Centre Ressources Autisme Hôpital Le Cluzeau 87000	Pièce ou local – Composant RDC - Sanitaire - Plancher - Toutes zones	
	Nom de l'opérateur FOUGERON Gwen	Date de prélèvement 25/01/2023	Partie de composant Colle de carrelage
	Résultat amiante : Absence d'amiante		
	DESCRIPTION DU PRELEVEMENT :		
Objet			
Colle de carrelage			
DETAIL DES COUCHES DU PRELEVEMENT :			
Référence Couche	Description visuelle	Epaisseur (cm)	Conclusion amiante
Fr1	Colle grise	0	Fibres d'amiante non détectées

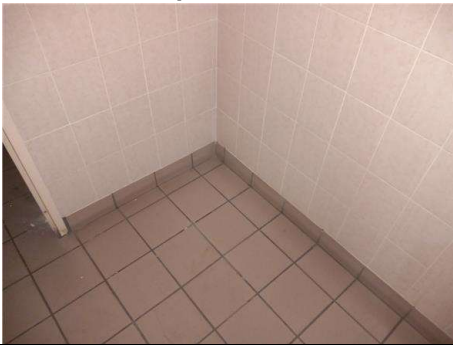
PRELEVEMENT : P067			
Emplacement :

Nom du client CHU LIMOGES	Numéro de dossier 60785-122961 Centre Ressources Autisme Hôpital Le Cluzeau 87000	Pièce ou local – Composant RDC - Sanitaire - Plinthes - Toutes zones	
Nom de l'opérateur FOUGERON Gwen	Date de prélèvement 25/01/2023	Partie de composant Colle	
Résultat amiante : Absence d'amiante			
DESCRIPTION DU PRELEVEMENT :			
Objet			
Colle			
DETAIL DES COUCHES DU PRELEVEMENT :			
Référence Couche	Description visuelle	Epaisseur (cm)	Conclusion amiante
Fr1	Colle blanche + couche plâtrée blanche non séparable	0	Fibres d'amiante non détectées

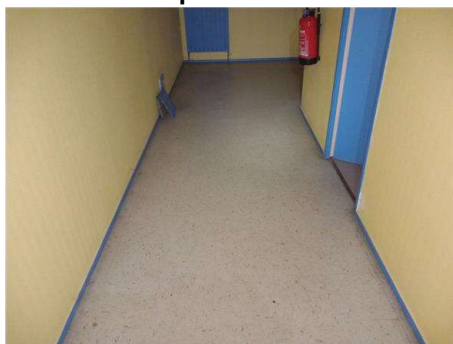
PRELEVEMENT : P071**Emplacement :**

Nom du client CHU LIMOGES	Numéro de dossier 60785-122961 Centre Ressources Autisme Hôpital Le Cluzeau 87000	Pièce ou local – Composant RDC - Circulation n°2 - Plancher - Toutes zones	
Nom de l'opérateur FOUGERON Gwen	Date de prélèvement 25/01/2023	Partie de composant Dalle de sol colle Ragréage	
Résultat amiante : Présence d'amiante (Fibres d'amiante de type chrysotile)			
DESCRIPTION DU PRELEVEMENT :			
Objet			
Dalle de sol colle Ragréage			
DETAIL DES COUCHES DU PRELEVEMENT :			
Référence Couche	Description visuelle	Epaisseur (cm)	Conclusion amiante
Fr1	Dalle dure cassante beige	0	Fibres d'amiante de type chrysotile
Fr2	Colle polymère jaune non séparable + ragréage gris non séparable	0	Fibres d'amiante non détectées

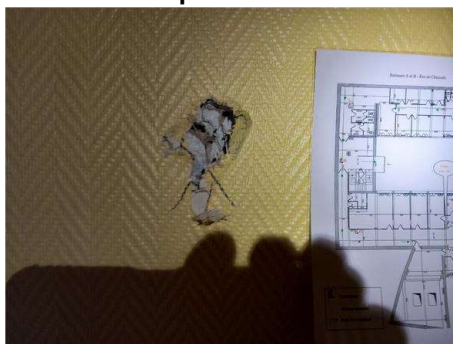
PRELEVEMENT : P074

Nom du client CHU LIMOGES	Numéro de dossier 60785-122961 Centre Ressources Autisme Hôpital Le Cluzeau 87000	Pièce ou local – Composant RDC - Bureau n°10 - Cloisons - Toutes zones	
	Nom de l'opérateur FOUGERON Gwen	Date de prélèvement 25/01/2023	Partie de composant Enduit toile de verre isolant
	Résultat amiante : Absence d'amiante		
DESCRIPTION DU PRELEVEMENT :			
Objet			
Enduit toile de verre isolant			
DETAIL DES COUCHES DU PRELEVEMENT :			
Référence Couche	Description visuelle	Epaisseur (cm)	Conclusion amiante
Fr1	Peinture non séparable + toile fibreuse blanche non séparable + matériau plâtreux blanc avec couche cartonnée non séparable + matériau fibreux jaune avec poussières	0	Fibres d'amiante non détectées

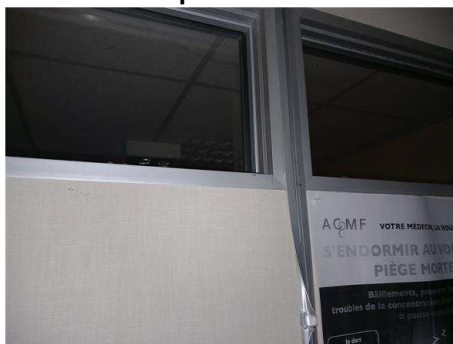
PRELEVEMENT : P076

Nom du client CHU LIMOGES	Numéro de dossier 60785-122961 Centre Ressources Autisme Hôpital Le Cluzeau 87000	Pièce ou local – Composant RDC - Bureau n°10 - Cloisons - Toutes zones	
Nom de l'opérateur FOUGERON Gwen	Date de prélèvement 25/01/2023	Partie de composant Joint vitrier	
Résultat amiante : Présence d'amiante (Fibres d'amiante de type chrysotile)			
DESCRIPTION DU PRELEVEMENT :			
Objet			
Joint vitrier			
DETAIL DES COUCHES DU PRELEVEMENT :			
Référence Couche	Description visuelle	Epaisseur (cm)	Conclusion amiante
Fr1	Matériau souple noir	0	Fibres d'amiante de type chrysotile

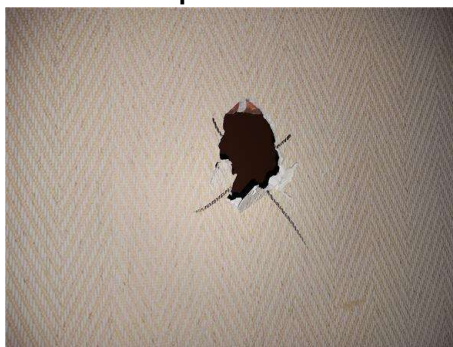
PRELEVEMENT : P078

Nom du client CHU LIMOGES	Numéro de dossier 60785-122961 Centre Ressources Autisme Hôpital Le Cluzeau 87000	Pièce ou local – Composant 1er - Bureau n°17 - Cloisons - Toutes zones	
	Nom de l'opérateur FOUGERON Gwen	Date de prélèvement 25/01/2023	Partie de composant Enduit toile de verre
	Résultat amiante : Absence d'amiante		
DESCRIPTION DU PRELEVEMENT :			
Objet			
Enduit toile de verre			
DETAIL DES COUCHES DU PRELEVEMENT :			
Référence Couche	Description visuelle	Epaisseur (cm)	Conclusion amiante
Fr1	Peinture non séparable + enduit plâtreux blanc	0	Fibres d'amiante non détectées

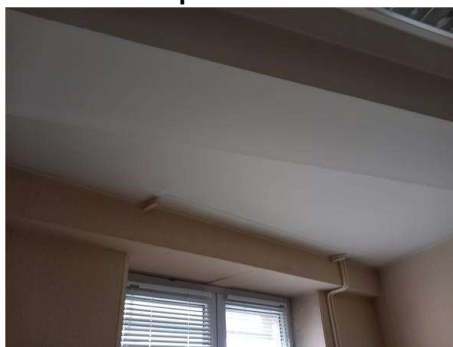
PRELEVEMENT : P081

Nom du client CHU LIMOGES	Numéro de dossier 60785-122961 Centre Ressources Autisme Hôpital Le Cluzeau 87000	Pièce ou local – Composant 1er - Bureau n°17 - Plafond - Toutes zones
	Nom de l'opérateur FOUGERON Gwen	Date de prélèvement 25/01/2023
Partie de composant Enduit

Résultat amiante : Absence d'amiante

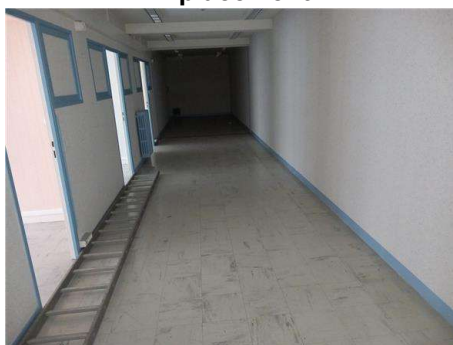
PRELEVEMENT : P082

Nom du client CHU LIMOGES	Numéro de dossier 60785-122961 Centre Ressources Autisme Hôpital Le Cluzeau 87000	Pièce ou local – Composant 1er - Circulation n°1 - Plancher - Toutes zones
	Nom de l'opérateur FOUGERON Gwen	Date de prélèvement 25/01/2023
Partie de composant Dalle de sol colle Ragréage

Résultat amiante : Présence d'amiante (Fibres d'amiante de type chrysotile)

Référence Couche	Description visuelle	Epaisseur (cm)	Conclusion amiante
Fr1	Peinture non séparable + dalle dure cassante grise	0	Fibres d'amiante de type chrysotile
Fr2	Colle bitumineuse noire non séparable + ragréage gris non séparable	0	Fibres d'amiante de type chrysotile

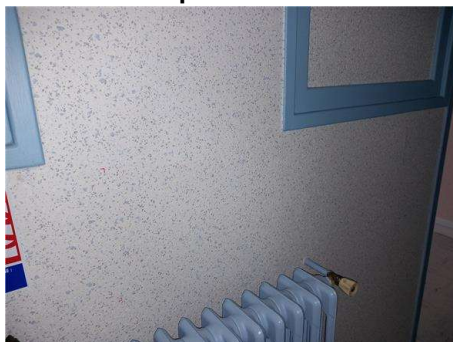
PRELEVEMENT : P083**Emplacement :**

Nom du client CHU LIMOGES	Numéro de dossier 60785-122961 Centre Ressources Autisme Hôpital Le Cluzeau 87000	Pièce ou local – Composant 1er - Circulation n°1 - Cloisons - Toutes zones
Nom de l'opérateur FOUGERON Gwen	Date de prélèvement 25/01/2023	Partie de composant Enduit tapisserie

Résultat amiante : Absence d'amiante**DESCRIPTION DU PRELEVEMENT :**

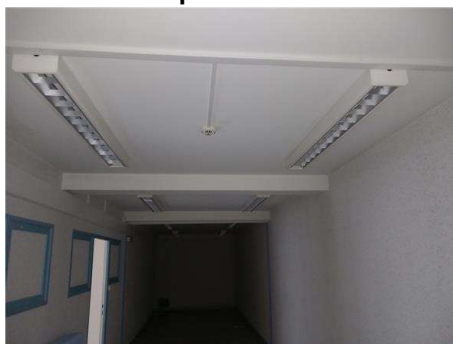
PRELEVEMENT : P084

Nom du client CHU LIMOGES	Numéro de dossier 60785-122961 Centre Ressources Autisme Hôpital Le Cluzeau 87000	Pièce ou local – Composant 1er - Circulation n°1 - Plafond - Toutes zones	
	Nom de l'opérateur FOUGERON Gwen	Date de prélèvement 25/01/2023	Partie de composant Enduit
	Résultat amiante : Absence d'amiante		
DESCRIPTION DU PRELEVEMENT :			
Objet			
Enduit			
DETAIL DES COUCHES DU PRELEVEMENT :			
Référence Couche	Description visuelle	Epaisseur (cm)	Conclusion amiante
Fr1	Peinture non séparable + enduit plâtreux blanc	0	Fibres d'amiante non détectées

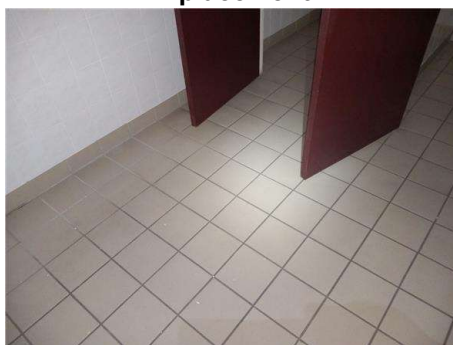
PRELEVEMENT : P085

Nom du client CHU LIMOGES	Numéro de dossier 60785-122961 Centre Ressources Autisme Hôpital Le Cluzeau 87000	Pièce ou local – Composant 1er - Sanitaire - Plancher - Toutes zones
Nom de l'opérateur FOUGERON Gwen	Date de prélèvement 25/01/2023	Partie de composant Colle carrelage
Résultat amiante : Absence d'amiante		
DESCRIPTION DU PRELEVEMENT :		
Objet		
Colle carrelage

Référence Couche	Description visuelle	Epaisseur (cm)	Conclusion amiante
Fr1	Colle grise non séparable + matériau gris non séparable	0	Fibres d'amiante non détectées

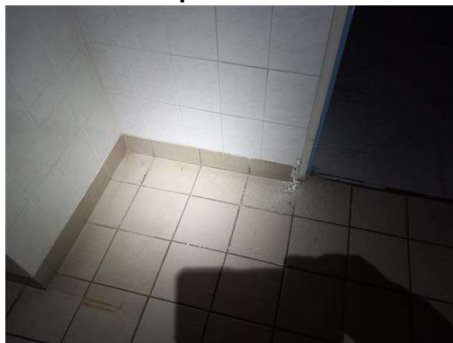
PRELEVEMENT : P086**Emplacement :**

Nom du client CHU LIMOGES	Numéro de dossier 60785-122961 Centre Ressources Autisme Hôpital Le Cluzeau 87000	Pièce ou local – Composant 1er - Sanitaire - Plinthes - Toutes zones
Nom de l'opérateur FOUGERON Gwen	Date de prélèvement 25/01/2023	Partie de composant Colle

Résultat amiante : Absence d'amiante**DESCRIPTION DU PRELEVEMENT :**

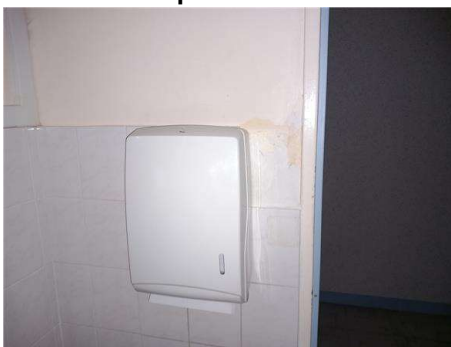
PRELEVEMENT : P087

Nom du client CHU LIMOGES	Numéro de dossier 60785-122961 Centre Ressources Autisme Hôpital Le Cluzeau 87000	Pièce ou local – Composant 1er - Sanitaire - Mur - Toutes zones	
	Nom de l'opérateur FOUGERON Gwen	Date de prélèvement 25/01/2023	Partie de composant Colle de faïence
	Résultat amiante : Absence d'amiante		
DESCRIPTION DU PRELEVEMENT :			
Objet			
Colle de faïence			
DETAIL DES COUCHES DU PRELEVEMENT :			
Référence Couche	Description visuelle	Epaisseur (cm)	Conclusion amiante
Fr1	Colle blanche	0	Fibres d'amiante non détectées

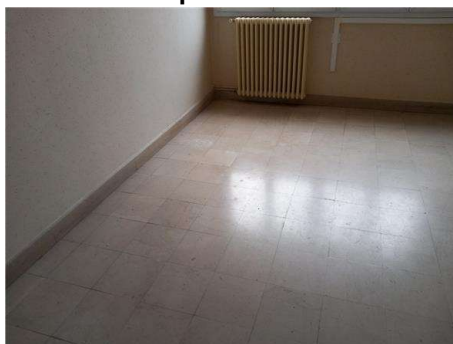
PRELEVEMENT : P090

Nom du client CHU LIMOGES	Numéro de dossier 60785-122961 Centre Ressources Autisme Hôpital Le Cluzeau 87000	Pièce ou local – Composant 1er - Palier - Plancher - Toutes zones	
	Nom de l'opérateur FOUGERON Gwen	Date de prélèvement 25/01/2023	Partie de composant Colle carrelage
	Résultat amiante : Absence d'amiante		
	DESCRIPTION DU PRELEVEMENT :		
Objet			
Colle carrelage			
DETAIL DES COUCHES DU PRELEVEMENT :			
Référence Couche	Description visuelle	Epaisseur (cm)	Conclusion amiante
Fr1	Colle grise	0	Fibres d'amiante non détectées

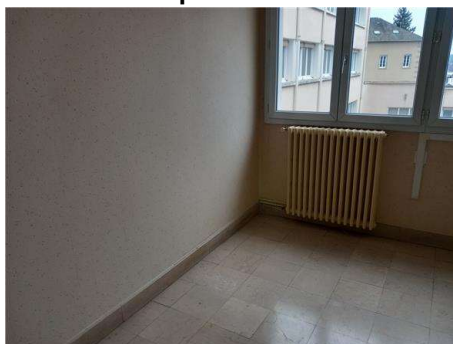
PRELEVEMENT : P091

**Nom du client**
CHU LIMOGES**Numéro de dossier**
60785-122961
Centre Ressources Autisme
Hôpital Le Cluzeau
87000**Pièce ou local – Composant**
1er - Palier - Plinthes - Toutes zones**Nom de l'opérateur**
FOUGERON Gwen**Date de prélèvement**
25/01/2023**Partie de composant**
Colle**Résultat amiante :** Absence d'amiante

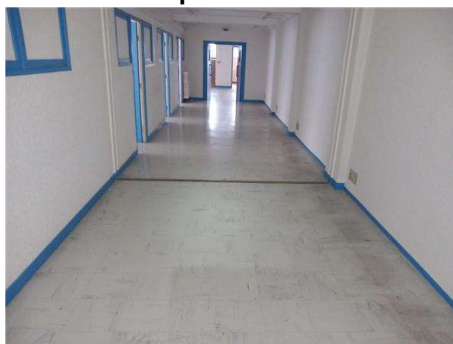
PRELEVEMENT : P094

Nom du client CHU LIMOGES	Numéro de dossier 60785-122961 Centre Ressources Autisme Hôpital Le Cluzeau 87000	Pièce ou local – Composant 1er - Circulation n°2 - Plancher - Toutes zones	
	Nom de l'opérateur FOUGERON Gwen	Date de prélèvement 25/01/2023	Partie de composant Dalle de sol colle Ragréage
	Résultat amiante : Présence d'amiante (Fibres d'amiante de type chrysotile)		
DESCRIPTION DU PRELEVEMENT :			
Objet			
Dalle de sol colle Ragréage			
DETAIL DES COUCHES DU PRELEVEMENT :			
Référence Couche	Description visuelle	Epaisseur (cm)	Conclusion amiante
Fr1	Peinture non séparable + dalle dure cassante grise	0	Fibres d'amiante de type chrysotile
Fr2	Colle bitumineuse noire non séparable + ragréage gris non séparable	0	Fibres d'amiante de type chrysotile

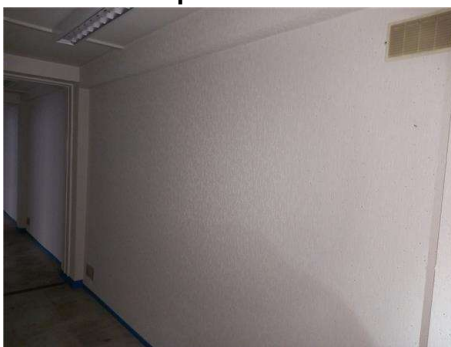
PRELEVEMENT : P095

Nom du client CHU LIMOGES	Numéro de dossier 60785-122961 Centre Ressources Autisme Hôpital Le Cluzeau 87000	Pièce ou local – Composant 1er - Circulation n°2 - Mur - Toutes zones	
Nom de l'opérateur FOUGERON Gwen	Date de prélèvement 25/01/2023	Partie de composant enduit tapisserie	
Résultat amiante : Absence d'amiante			
DESCRIPTION DU PRELEVEMENT :			
Objet			
enduit tapisserie			
DETAIL DES COUCHES DU PRELEVEMENT :			
Référence Couche	Description visuelle	Epaisseur (cm)	Conclusion amiante
Fr1	Papier peint non séparable + enduit plâtreux blanc en vrac non séparable	0	Fibres d'amiante non détectées

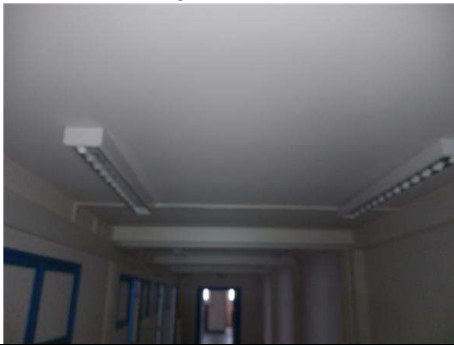
PRELEVEMENT : P096					
Emplacement :

Nom du client CHU LIMOGES	Numéro de dossier 60785-122961 Centre Ressources Autisme Hôpital Le Cluzeau 87000	Pièce ou local – Composant 1er - Circulation n°2 - Plafond - Toutes zones			
Nom de l'opérateur FOUGERON Gwen	Date de prélèvement 25/01/2023	Partie de composant Enduit			
Résultat amiante : Absence d'amiante					
DESCRIPTION DU PRELEVEMENT :					
Objet					
Enduit					
DETAIL DES COUCHES DU PRELEVEMENT :					
Référence Couche	Description visuelle	Epaisseur (cm)	Conclusion amiante		
Fr1	Peinture non séparable + enduit plâtreux blanc en vrac non séparable	0	Fibres d'amiante non détectées

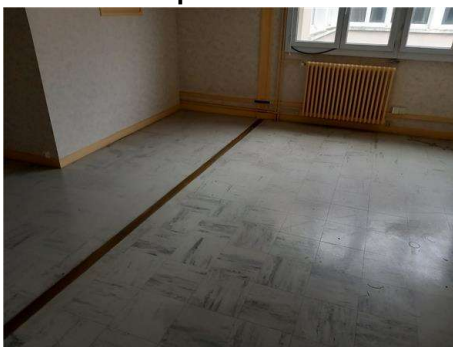
PRELEVEMENT : P097

Nom du client CHU LIMOGES	Numéro de dossier 60785-122961 Centre Ressources Autisme Hôpital Le Cluzeau 87000	Pièce ou local – Composant 1er - Bureau n°26 - Plancher - Toutes zones	
	Nom de l'opérateur FOUGERON Gwen	Date de prélèvement 25/01/2023	Partie de composant Dalle de sol colle Ragréage
	Résultat amiante : Présence d'amiante (Fibres d'amiante de type chrysotile)		
DESCRIPTION DU PRELEVEMENT :			
Objet			
Dalle de sol colle Ragréage			
DETAIL DES COUCHES DU PRELEVEMENT :			
Référence Couche	Description visuelle	Epaisseur (cm)	Conclusion amiante
Fr1	Peinture non séparable + dalle dure cassante grise	0	Fibres d'amiante de type chrysotile
Fr2	Colle bitumineuse noire non séparable + ragréage gris non séparable	0	Fibres d'amiante de type chrysotile

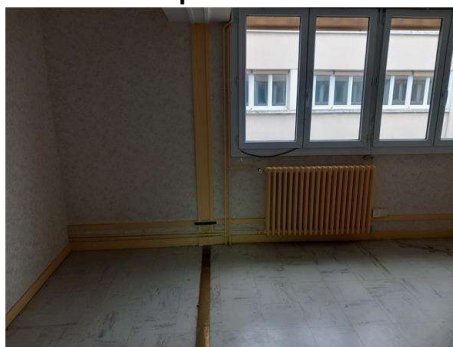
PRELEVEMENT : P098

Nom du client CHU LIMOGES	Numéro de dossier 60785-122961 Centre Ressources Autisme Hôpital Le Cluzeau 87000	Pièce ou local – Composant 1er - Bureau n°26 - Mur - Toutes zones	
	Nom de l'opérateur FOUGERON Gwen	Date de prélèvement 25/01/2023	Partie de composant enduit tapisserie
	Résultat amiante : Présence d'amiante (Fibres d'amiante de type chrysotile)		
DESCRIPTION DU PRELEVEMENT :			
Objet			
enduit tapisserie			
DETAIL DES COUCHES DU PRELEVEMENT :			
Référence Couche	Description visuelle	Epaisseur (cm)	Conclusion amiante
Fr1	Papier peint non séparable + enduit plâtreux blanc en vrac non séparable	0	Fibres d'amiante de type chrysotile

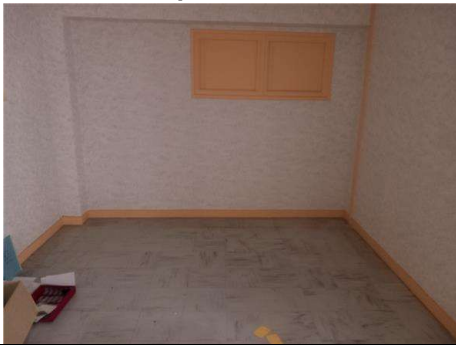
PRELEVEMENT : P099			
Emplacement :

Nom du client CHU LIMOGES	Numéro de dossier 60785-122961 Centre Ressources Autisme Hôpital Le Cluzeau 87000	Pièce ou local – Composant 1er - Bureau n°26 - Cloisons - Toutes zones	
Nom de l'opérateur FOUGERON Gwen	Date de prélèvement 25/01/2023	Partie de composant Enduit tapisserie	
Résultat amiante : Absence d'amiante			
DESCRIPTION DU PRELEVEMENT :			
Objet			
Enduit tapisserie			
DETAIL DES COUCHES DU PRELEVEMENT :			
Référence Couche	Description visuelle	Epaisseur (cm)	Conclusion amiante
Fr1	Papier peint non séparable + enduit plâtreux blanc en vrac non séparable	0	Fibres d'amiante non détectées

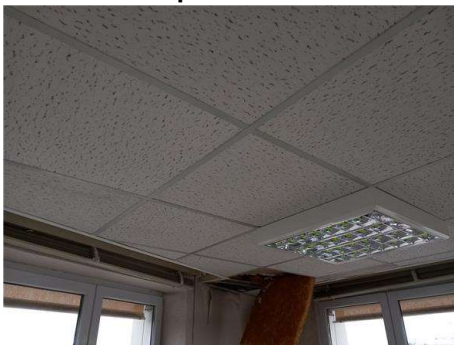
PRELEVEMENT : P101					
Emplacement :

Nom du client CHU LIMOGES	Numéro de dossier 60785-122961 Centre Ressources Autisme Hôpital Le Cluzeau 87000	Pièce ou local – Composant 2ème - Bureau n°53 - Faux-plafond - Toutes zones			
Nom de l'opérateur FOUGERON Gwen	Date de prélèvement 25/01/2023	Partie de composant Panneaux de faux-plafond			
Résultat amiante : Absence d'amiante					
DESCRIPTION DU PRELEVEMENT :					
Objet					
Panneaux de faux-plafond					
DETAIL DES COUCHES DU PRELEVEMENT :					
Référence Couche	Description visuelle	Epaisseur (cm)	Conclusion amiante		
Fr1	Enduit blanc non séparable + matériau fibreux gris	0	Fibres d'amiante non détectées

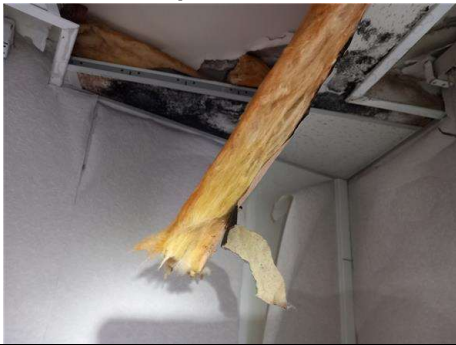
PRELEVEMENT : P102					
Emplacement :

Nom du client CHU LIMOGES	Numéro de dossier 60785-122961 Centre Ressources Autisme Hôpital Le Cluzeau 87000	Pièce ou local – Composant 2ème - Bureau n°53 - Plafond - Toutes zones			
Nom de l'opérateur FOUGERON Gwen	Date de prélèvement 25/01/2023	Partie de composant Pare vapeur isolant			
Résultat amiante : Absence d'amiante					
DESCRIPTION DU PRELEVEMENT :					
Objet					
Pare vapeur isolant					
DETAIL DES COUCHES DU PRELEVEMENT :					
Référence Couche	Description visuelle	Epaisseur (cm)	Conclusion amiante		
Fr1	Papier bitumé + matériau fibreux jaune avec poussières non séparable	0	Fibres d'amiante non détectées

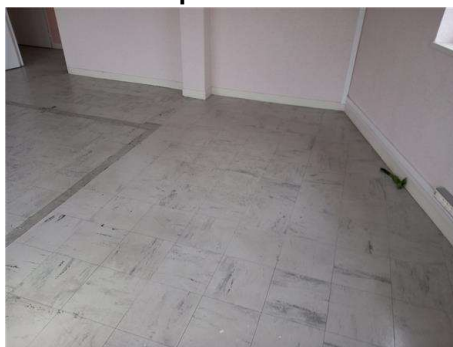
PRELEVEMENT : P103**Emplacement :**

Bureau n°53	2ème	Plancher	Dalle de sol colle Ragrée	Résultat d'analyse (P103)	
Façade	Extérieur	Conduit de fluide	Amiante ciment	Résultat d'analyse (P131)	
Machinerie asc	Extérieur	Machinerie	Plaquette ascenseur	Résultat d'analyse (P124)

Nom du client CHU LIMOGES	Numéro de dossier 60785-122961 Centre Ressources Autisme Hôpital Le Cluzeau 87000	Pièce ou local – Composant 2ème - Bureau n°53 - Plancher - Toutes zones	
Nom de l'opérateur FOUGERON Gwen	Date de prélèvement 25/01/2023	Partie de composant Dalle de sol colle Ragréage	
Résultat amiante : Présence d'amiante (Fibres d'amiante de type chrysotile)			
DESCRIPTION DU PRELEVEMENT :			
Objet			
Dalle de sol colle Ragréage			
DETAIL DES COUCHES DU PRELEVEMENT :			
Référence Couche	Description visuelle	Epaisseur (cm)	Conclusion amiante
Fr1	Colle bitumineuse noire non séparable + ragréage gris non séparable + matériau blanc non séparable	0	Fibres d'amiante de type chrysotile
Fr2	Dalle dure cassante grise	0	Fibres d'amiante de type chrysotile

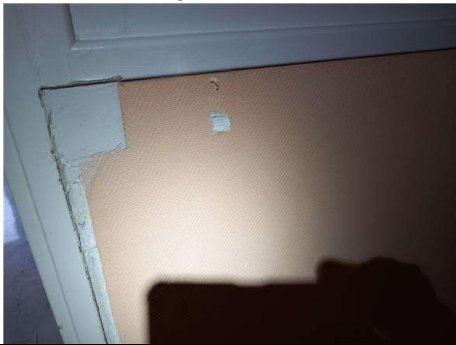
PRELEVEMENT : P105			
Emplacement :

Nom du client CHU LIMOGES	Numéro de dossier 60785-122961 Centre Ressources Autisme Hôpital Le Cluzeau 87000	Pièce ou local – Composant 2ème - Bureau n°53 - Cloisons - Toutes zones	
Nom de l'opérateur FOUGERON Gwen	Date de prélèvement 25/01/2023	Partie de composant Enduit tapisserie	
Résultat amiante : Absence d'amiante			
DESCRIPTION DU PRELEVEMENT :			
Objet			
Enduit tapisserie			
DETAIL DES COUCHES DU PRELEVEMENT :			
Référence Couche	Description visuelle	Epaisseur (cm)	Conclusion amiante
Fr1	Papier peint non séparable + enduit plâtreux blanc en vrac non séparable	0	Fibres d'amiante non détectées

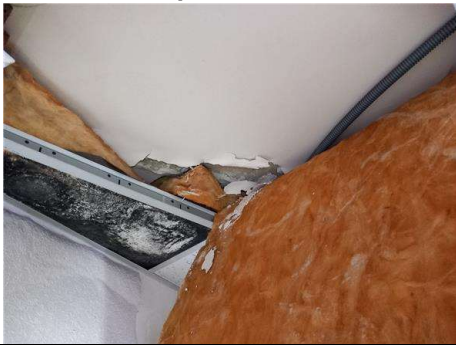
PRELEVEMENT : P106					
Emplacement :

Nom du client CHU LIMOGES	Numéro de dossier 60785-122961 Centre Ressources Autisme Hôpital Le Cluzeau 87000	Pièce ou local – Composant 2ème - Bureau n°53 - Plafond - Toutes zones			
Nom de l'opérateur FOUGERON Gwen	Date de prélèvement 25/01/2023	Partie de composant Enduit			
Résultat amiante : Absence d'amiante					
DESCRIPTION DU PRELEVEMENT :					
Objet					
Enduit					
DETAIL DES COUCHES DU PRELEVEMENT :					
Référence Couche	Description visuelle	Epaisseur (cm)	Conclusion amiante		
Fr1	Peinture non séparable + enduit plâtreux blanc en vrac	0	Fibres d'amiante non détectées

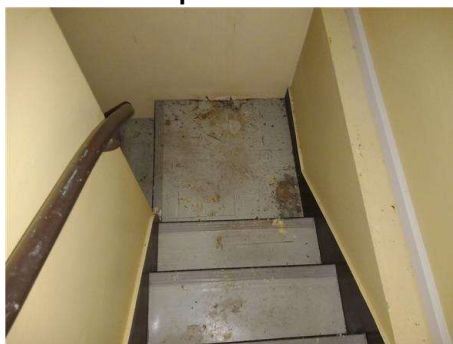
PRELEVEMENT : P107

Nom du client CHU LIMOGES	Numéro de dossier 60785-122961 Centre Ressources Autisme Hôpital Le Cluzeau 87000	Pièce ou local – Composant 2ème - Circulation n°2 - Marches - Toutes zones	
	Nom de l'opérateur FOUGERON Gwen	Date de prélèvement 25/01/2023	Partie de composant dalle de sol colle ragréage
	Résultat amiante : Absence d'amiante		
DESCRIPTION DU PRELEVEMENT :			
Objet			
dalle de sol colle ragréage			
DETAIL DES COUCHES DU PRELEVEMENT :			
Référence Couche	Description visuelle	Epaisseur (cm)	Conclusion amiante
Fr1	Colle polymère jaune non séparable + ragréage gris	0	Fibres d'amiante non détectées
Fr2	Revêtement souple gris	0	Fibres d'amiante non détectées

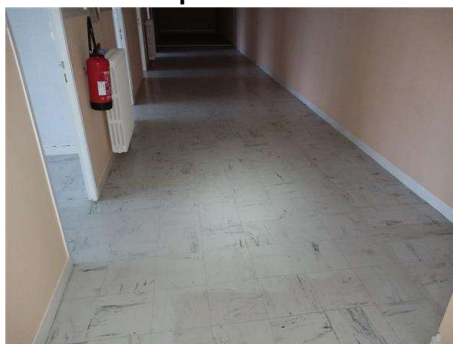
PRELEVEMENT : P108

Nom du client CHU LIMOGES	Numéro de dossier 60785-122961 Centre Ressources Autisme Hôpital Le Cluzeau 87000	Pièce ou local – Composant 2ème - Circulation n°2 - Plancher - Toutes zones	
	Nom de l'opérateur FOUGERON Gwen	Date de prélèvement 25/01/2023	Partie de composant Dalle de sol colle Ragréage
	Résultat amiante : Présence d'amiante (Fibres d'amiante de type chrysotile)		
DESCRIPTION DU PRELEVEMENT :			
Objet			
Dalle de sol colle Ragréage			
DETAIL DES COUCHES DU PRELEVEMENT :			
Référence Couche	Description visuelle	Epaisseur (cm)	Conclusion amiante
Fr1	Colle polymère jaune non séparable + dalle dure cassante grise	0	Fibres d'amiante de type chrysotile
Fr2	Colle bitumineuse noire	0	Fibres d'amiante de type chrysotile

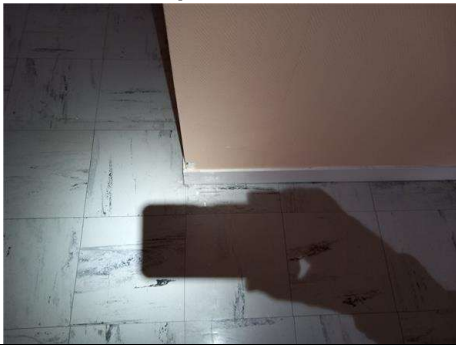
PRELEVEMENT : P109			
Emplacement :

Nom du client CHU LIMOGES	Numéro de dossier 60785-122961 Centre Ressources Autisme Hôpital Le Cluzeau 87000	Pièce ou local – Composant 2ème - Circulation n°2 - Mur - Toutes zones	
Nom de l'opérateur FOUGERON Gwen	Date de prélèvement 25/01/2023	Partie de composant enduit tapisserie	
Résultat amiante : Absence d'amiante			
DESCRIPTION DU PRELEVEMENT :			
Objet			
enduit tapisserie			
DETAIL DES COUCHES DU PRELEVEMENT :			
Référence Couche	Description visuelle	Epaisseur (cm)	Conclusion amiante
Fr1	Papier peint non séparable + enduit plâtreux blanc en vrac non séparable	0	Fibres d'amiante non détectées

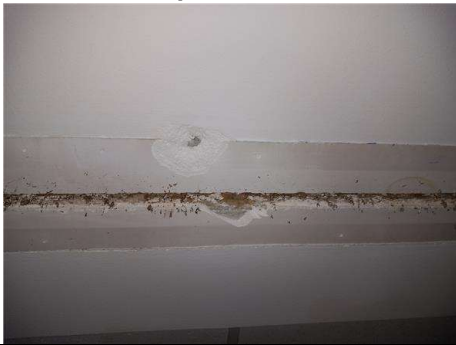
PRELEVEMENT : P110					
Emplacement :

Nom du client CHU LIMOGES	Numéro de dossier 60785-122961 Centre Ressources Autisme Hôpital Le Cluzeau 87000	Pièce ou local – Composant 2ème - Circulation n°2 - Plafond - Toutes zones			
Nom de l'opérateur FOUGERON Gwen	Date de prélèvement 25/01/2023	Partie de composant Joint de dilatation			
Résultat amiante : Absence d'amiante					
DESCRIPTION DU PRELEVEMENT :					
Objet					
Joint de dilatation					
DETAIL DES COUCHES DU PRELEVEMENT :					
Référence Couche	Description visuelle	Epaisseur (cm)	Conclusion amiante		
Fr1	Matériau fibreux beige avec poussières	0	Fibres d'amiante non détectées

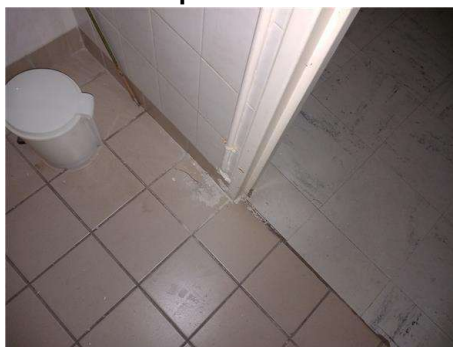
PRELEVEMENT : P111

Nom du client CHU LIMOGES	Numéro de dossier 60785-122961 Centre Ressources Autisme Hôpital Le Cluzeau 87000	Pièce ou local – Composant 2ème - Sanitaire - Plancher - Toutes zones	
	Nom de l'opérateur FOUGERON Gwen	Date de prélèvement 25/01/2023	Partie de composant colle carrelage
	Résultat amiante : Absence d'amiante		
DESCRIPTION DU PRELEVEMENT :			
Objet			
colle carrelage			
DETAIL DES COUCHES DU PRELEVEMENT :			
Référence Couche	Description visuelle	Epaisseur (cm)	Conclusion amiante
Fr1	Colle grise en vrac	0	Fibres d'amiante non détectées

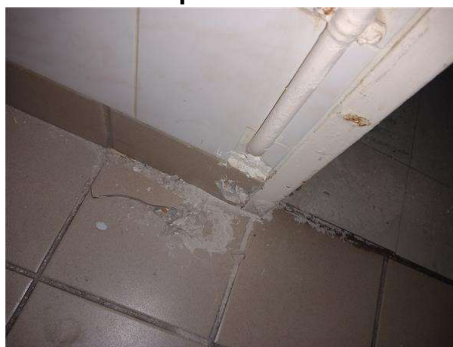
PRELEVEMENT : P112

Nom du client CHU LIMOGES	Numéro de dossier 60785-122961 Centre Ressources Autisme Hôpital Le Cluzeau 87000	Pièce ou local – Composant 2ème - Sanitaire - Plinthes - Toutes zones	
Nom de l'opérateur FOUGERON Gwen	Date de prélèvement 25/01/2023	Partie de composant Colle	
Résultat amiante : Absence d'amiante			
DESCRIPTION DU PRELEVEMENT :			
Objet			
Colle			
DETAIL DES COUCHES DU PRELEVEMENT :			
Référence Couche	Description visuelle	Epaisseur (cm)	Conclusion amiante
Fr1	Peinture non séparable + joint cassant gris	0	Fibres d'amiante non détectées
Fr2	Colle beige	0	Fibres d'amiante non détectées

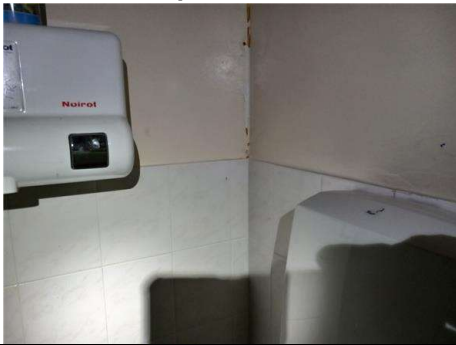
PRELEVEMENT : P113			
Emplacement :

Nom du client CHU LIMOGES	Numéro de dossier 60785-122961 Centre Ressources Autisme Hôpital Le Cluzeau 87000	Pièce ou local – Composant 2ème - Sanitaire - Mur - Toutes zones	
Nom de l'opérateur FOUGERON Gwen	Date de prélèvement 25/01/2023	Partie de composant Colle de faïence	
Résultat amiante : Absence d'amiante			
DESCRIPTION DU PRELEVEMENT :			
Objet			
Colle de faïence			
DETAIL DES COUCHES DU PRELEVEMENT :			
Référence Couche	Description visuelle	Epaisseur (cm)	Conclusion amiante
Fr1	Colle beige	0	Fibres d'amiante non détectées

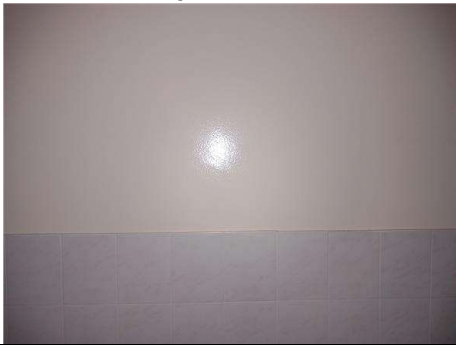
PRELEVEMENT : P114			
Emplacement :

Nom du client CHU LIMOGES	Numéro de dossier 60785-122961 Centre Ressources Autisme Hôpital Le Cluzeau 87000	Pièce ou local – Composant 2ème - Sanitaire - Mur - Toutes zones	
Nom de l'opérateur FOUGERON Gwen	Date de prélèvement 25/01/2023	Partie de composant Enduit	
Résultat amiante : Absence d'amiante			
DESCRIPTION DU PRELEVEMENT :			
Objet			
Enduit			
DETAIL DES COUCHES DU PRELEVEMENT :			
Référence Couche	Description visuelle	Epaisseur (cm)	Conclusion amiante
Fr1	Peinture non séparable + enduit plâtreux blanc en vrac	0	Fibres d'amiante non détectées

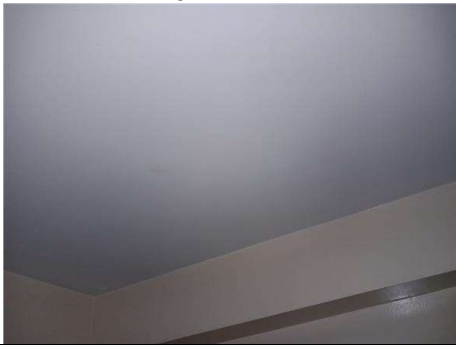
PRELEVEMENT : P115			
Emplacement :

Nom du client CHU LIMOGES	Numéro de dossier 60785-122961 Centre Ressources Autisme Hôpital Le Cluzeau 87000	Pièce ou local – Composant 2ème - Sanitaire - Plafond - Toutes zones	
Nom de l'opérateur FOUGERON Gwen	Date de prélèvement 25/01/2023	Partie de composant Enduit	
Résultat amiante : Absence d'amiante			
DESCRIPTION DU PRELEVEMENT :			
Objet			
Enduit			
DETAIL DES COUCHES DU PRELEVEMENT :			
Référence Couche	Description visuelle	Epaisseur (cm)	Conclusion amiante
Fr1	Peinture non séparable + enduit plâtreux blanc en vrac	0	Fibres d'amiante non détectées

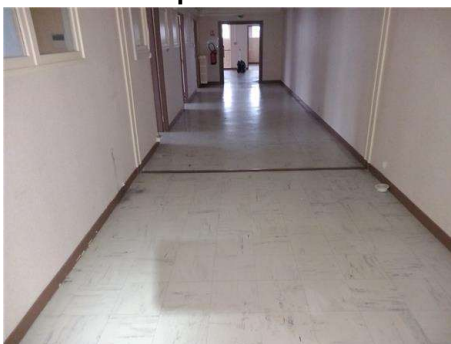
PRELEVEMENT : P116

Nom du client CHU LIMOGES	Numéro de dossier 60785-122961 Centre Ressources Autisme Hôpital Le Cluzeau 87000	Pièce ou local – Composant 2ème - Circulation n°1 - Plancher - Toutes zones	
	Nom de l'opérateur FOUGERON Gwen	Date de prélèvement 25/01/2023	Partie de composant Dalle de sol colle Ragréage
Résultat amiante : Présence d'amiante (Fibres d'amiante de type chrysotile)			
DESCRIPTION DU PRELEVEMENT :			
Objet			
Dalle de sol colle Ragréage			
DETAIL DES COUCHES DU PRELEVEMENT :			
Référence Couche	Description visuelle	Epaisseur (cm)	Conclusion amiante
Fr1	Dalle dure cassante grise	0	Fibres d'amiante de type chrysotile
Fr2	Colle bitumineuse noire non séparable + ragréage gris non séparable + matériau blanc non séparable	0	Fibres d'amiante de type chrysotile

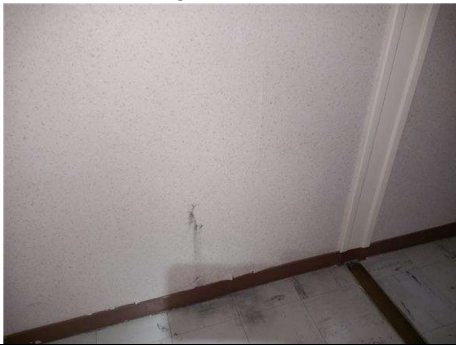
PRELEVEMENT : P117					
Emplacement :

Nom du client CHU LIMOGES	Numéro de dossier 60785-122961 Centre Ressources Autisme Hôpital Le Cluzeau 87000	Pièce ou local – Composant 2ème - Circulation n°1 - Cloisons - Toutes zones			
Nom de l'opérateur FOUGERON Gwen	Date de prélèvement 25/01/2023	Partie de composant Enduit tapisserie			
Résultat amiante : Absence d'amiante					
DESCRIPTION DU PRELEVEMENT :					
Objet					
Enduit tapisserie					
DETAIL DES COUCHES DU PRELEVEMENT :					
Référence Couche	Description visuelle	Epaisseur (cm)	Conclusion amiante		
Fr1	Papier peint non séparable + enduit plâtreux blanc en vrac non séparable	0	Fibres d'amiante non détectées

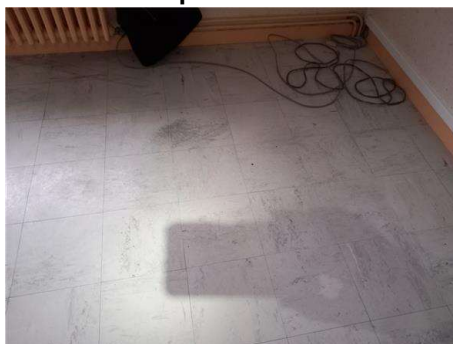
PRELEVEMENT : P118

Nom du client CHU LIMOGES	Numéro de dossier 60785-122961 Centre Ressources Autisme Hôpital Le Cluzeau 87000	Pièce ou local – Composant 2ème - Bureau n°37 - Plancher - Toutes zones	
Nom de l'opérateur FOUGERON Gwen	Date de prélèvement 25/01/2023	Partie de composant Dalle de sol colle Ragréage	
Résultat amiante : Présence d'amiante (Fibres d'amiante de type chrysotile)			
DESCRIPTION DU PRELEVEMENT :			
Objet			
Dalle de sol colle Ragréage			
DETAIL DES COUCHES DU PRELEVEMENT :			
Référence Couche	Description visuelle	Epaisseur (cm)	Conclusion amiante
Fr1	Colle bitumineuse noire non séparable + ragréage gris non séparable + matériau blanc non séparable	0	Fibres d'amiante de type chrysotile
Fr2	Peinture non séparable + dalle dure cassante grise	0	Fibres d'amiante de type chrysotile

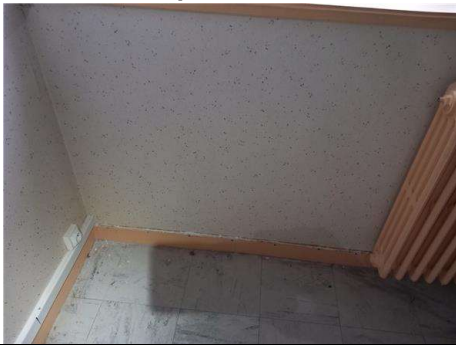
PRELEVEMENT : P119			
Emplacement :

Nom du client CHU LIMOGES	Numéro de dossier 60785-122961 Centre Ressources Autisme Hôpital Le Cluzeau 87000	Pièce ou local – Composant 2ème - Bureau n°37 - Mur - Toutes zones	
Nom de l'opérateur FOUGERON Gwen	Date de prélèvement 25/01/2023	Partie de composant Enduit tapisserie	
Résultat amiante : Absence d'amiante			
DESCRIPTION DU PRELEVEMENT :			
Objet			
Enduit tapisserie			
DETAIL DES COUCHES DU PRELEVEMENT :			
Référence Couche	Description visuelle	Epaisseur (cm)	Conclusion amiante
Fr1	Papier peint non séparable + enduit plâtreux blanc en vrac non séparable	0	Fibres d'amiante non détectées

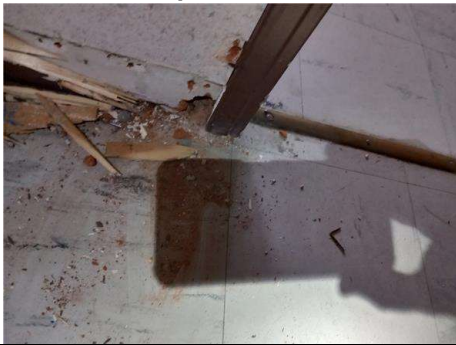
PRELEVEMENT : P120			
Emplacement :

Nom du client CHU LIMOGES	Numéro de dossier 60785-122961 Centre Ressources Autisme Hôpital Le Cluzeau 87000		Pièce ou local – Composant 2ème - Bureau n°37 - Cloisons - Toutes zones
	Nom de l'opérateur FOUGERON Gwen		Date de prélèvement 25/01/2023
		Partie de composant Enduit tapisserie	
Résultat amiante : Absence d'amiante			
DESCRIPTION DU PRELEVEMENT :			
Objet			
Enduit tapisserie			
DETAIL DES COUCHES DU PRELEVEMENT :			
Référence Couche	Description visuelle	Epaisseur (cm)	Conclusion amiante
Fr1	Papier peint non séparable + enduit plâtreux blanc en vrac non séparable	0	Fibres d'amiante non détectées
