Rapport de mission de repérage des matériaux et produits contenant de l'amiante avant réalisation de travaux

Numéro de rapport	60785-122961 A
Propriétaire	CHU LIMOGES
Donneur d'ordre	CHU LIMOGES
	Centre Ressources Autisme
Adresse de l'immeuble	Hôpital Le Cluzeau
	87000 LIMOGES
Type de bien	Bâtiment
Date de la commande	25/10/2022
La (ou les) date(s) d'exécution du repérage	25/01/2023
Date d'émission du rapport de repérage	20/02/2023
Référence du programme de travaux défini par le donneur d'ordre	NC

Dénomination : **Centre Ressources Autisme**

Adresse complète : **Hôpital Le Cluzeau
- 87000 LIMOGES**

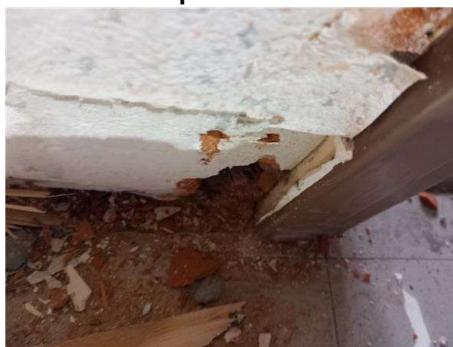
PRELEVEMENT : P121**Emplacement :**

Nom du client CHU LIMOGES	Numéro de dossier 60785-122961 Centre Ressources Autisme Hôpital Le Cluzeau 87000	Pièce ou local – Composant 2ème - Bureau n°37 - Cloisons - Toutes zones	
	Nom de l'opérateur FOUGERON Gwen	Date de prélèvement 25/01/2023	Partie de composant Joint de pied de cloison
	Résultat amiante : Absence d'amiante		
DESCRIPTION DU PRELEVEMENT :			
Objet			
Joint de pied de cloison			
DETAIL DES COUCHES DU PRELEVEMENT :			
Référence Couche	Description visuelle	Epaisseur (cm)	Conclusion amiante
Fr1	Matériau fibreux marron en vrac avec poussières	0	Fibres d'amiante non détectées

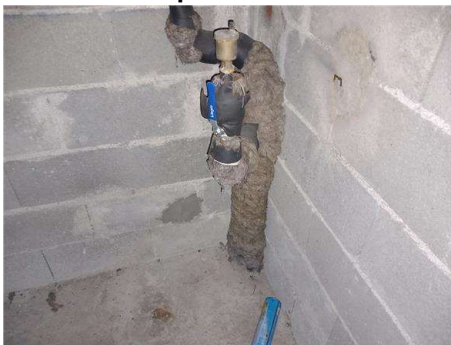
PRELEVEMENT : P123

Nom du client CHU LIMOGES	Numéro de dossier 60785-122961 Centre Ressources Autisme Hôpital Le Cluzeau 87000	Pièce ou local – Composant Extérieur - Machinerie asc - Canalisation - Toutes zones	
	Nom de l'opérateur FOUGERON Gwen	Date de prélèvement 25/01/2023	Partie de composant Calorifuge
	Résultat amiante : Absence d'amiante		
DESCRIPTION DU PRELEVEMENT :			
Objet			
Calorifuge			
DETAIL DES COUCHES DU PRELEVEMENT :			
Référence Couche	Description visuelle	Epaisseur (cm)	Conclusion amiante
Fr1	Matériau noir en mousse	0	Fibres d'amiante non détectées
Fr2	Matériau fibreux jaune avec poussières	0	Fibres d'amiante non détectées

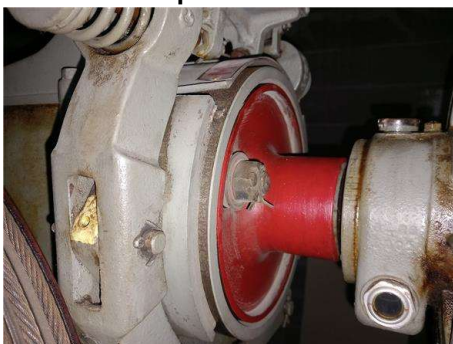
PRELEVEMENT : P124

Bureau n°53	2ème	Plancher	Dalle de sol colle Ragrée	Résultat d'analyse (P103)	
Façade	Extérieur	Conduit de fluide	Amiante ciment	Résultat d'analyse (P131)	
Machinerie asc	Extérieur	Machinerie	Plaquette ascenseur	Résultat d'analyse (P124)

Nom du client CHU LIMOGES	Numéro de dossier 60785-122961 Centre Ressources Autisme Hôpital Le Cluzeau 87000	Pièce ou local – Composant Extérieur - Machinerie asc - Machinerie - Toutes zones	
Nom de l'opérateur FOUGERON Gwen	Date de prélèvement 25/01/2023	Partie de composant Plaquette ascenseur	
Résultat amiante : Présence d'amiante (Fibres d'amiante de type chrysotile)			
DESCRIPTION DU PRELEVEMENT :			
Objet			
Plaquette ascenseur			
DETAIL DES COUCHES DU PRELEVEMENT :			
Référence Couche	Description visuelle	Epaisseur (cm)	Conclusion amiante
Fr1	Matériau fibreux marron avec fibres visibles avec poussières	0	Fibres d'amiante de type chrysotile

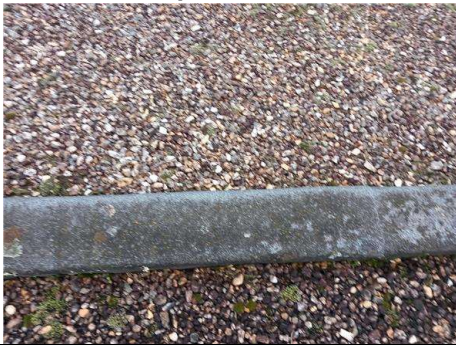
PRELEVEMENT : P125			
Emplacement :

Nom du client CHU LIMOGES	Numéro de dossier 60785-122961 Centre Ressources Autisme Hôpital Le Cluzeau 87000	Pièce ou local – Composant Extérieur - Toiture 2 eme - Toiture - Toutes zones	
Nom de l'opérateur FOUGERON Gwen	Date de prélèvement 25/01/2023	Partie de composant Relevée bitumineuse	
Résultat amiante : Absence d'amiante			
DESCRIPTION DU PRELEVEMENT :			
Objet			
Relevée bitumineuse			
DETAIL DES COUCHES DU PRELEVEMENT :			
Référence Couche	Description visuelle	Epaisseur (cm)	Conclusion amiante
Fr1	Matériau bitumineux noir	0	Fibres d'amiante non détectées

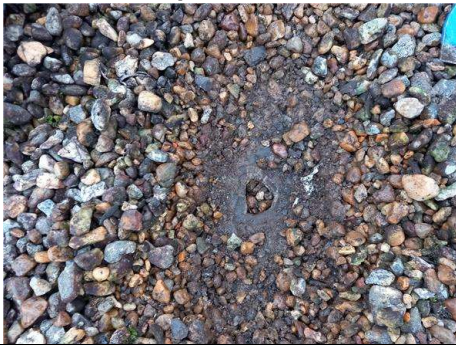
PRELEVEMENT : P126					
Emplacement :

Nom du client CHU LIMOGES	Numéro de dossier 60785-122961 Centre Ressources Autisme Hôpital Le Cluzeau 87000	Pièce ou local – Composant Extérieur - Toiture 2 eme - Toiture - Toutes zones			
Nom de l'opérateur FOUGERON Gwen	Date de prélèvement 25/01/2023	Partie de composant Etanchéité			
Résultat amiante : Absence d'amiante					
DESCRIPTION DU PRELEVEMENT :					
Objet					
Etanchéité					
DETAIL DES COUCHES DU PRELEVEMENT :					
Référence Couche	Description visuelle	Epaisseur (cm)	Conclusion amiante		
Fr1	Matériau bitumineux noir avec gravillons et aluminium	0	Fibres d'amiante non détectées

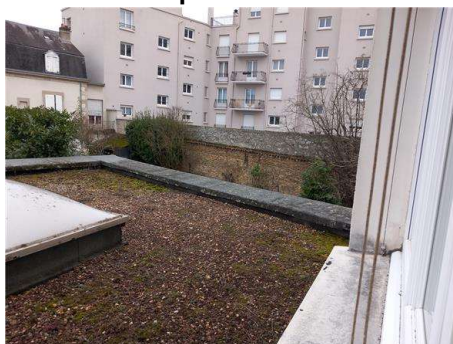
PRELEVEMENT : P127

Nom du client CHU LIMOGES	Numéro de dossier 60785-122961 Centre Ressources Autisme Hôpital Le Cluzeau 87000	Pièce ou local – Composant Extérieur - Toiture 1er - Toiture - Toutes zones	
	Nom de l'opérateur FOUGERON Gwen	Date de prélèvement 25/01/2023	Partie de composant Relevée bitumineuse
	Résultat amiante : Absence d'amiante		
DESCRIPTION DU PRELEVEMENT :			
Objet			
Relevée bitumineuse			
DETAIL DES COUCHES DU PRELEVEMENT :			
Référence Couche	Description visuelle	Epaisseur (cm)	Conclusion amiante
Fr1	Matériau bitumineux noir avec gravillons	0	Fibres d'amiante non détectées

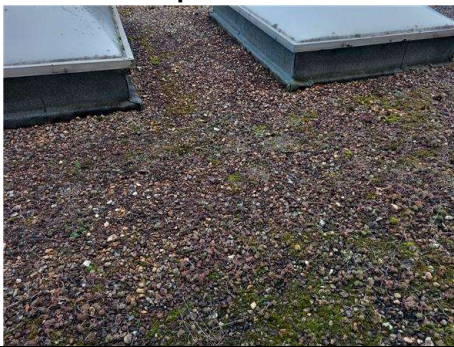
PRELEVEMENT : P128			
Emplacement :

Nom du client CHU LIMOGES	Numéro de dossier 60785-122961 Centre Ressources Autisme Hôpital Le Cluzeau 87000	Pièce ou local – Composant Extérieur - Toiture 1er - Toiture - Toutes zones	
Nom de l'opérateur FOUGERON Gwen	Date de prélèvement 25/01/2023	Partie de composant Etanchéité	
Résultat amiante : Absence d'amiante			
DESCRIPTION DU PRELEVEMENT :			
Objet			
Etanchéité			
DETAIL DES COUCHES DU PRELEVEMENT :			
Référence Couche	Description visuelle	Epaisseur (cm)	Conclusion amiante
Fr1	Matériau bitumineux noir avec gravillons	0	Fibres d'amiante non détectées

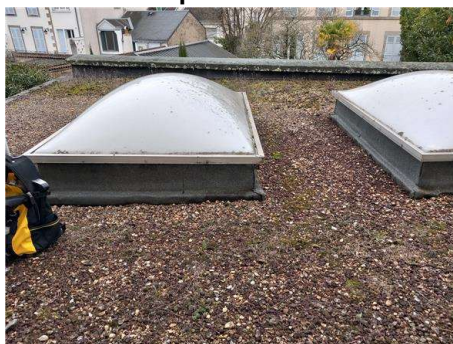
PRELEVEMENT : P129

Nom du client CHU LIMOGES	Numéro de dossier 60785-122961 Centre Ressources Autisme Hôpital Le Cluzeau 87000	Pièce ou local – Composant Extérieur - Toiture 1er - Skydome - Toutes zones	
	Nom de l'opérateur FOUGERON Gwen	Date de prélèvement 25/01/2023	Partie de composant Relevée bitumineuse
	Résultat amiante : Absence d'amiante		
DESCRIPTION DU PRELEVEMENT :			
Objet			
Relevée bitumineuse			
DETAIL DES COUCHES DU PRELEVEMENT :			
Référence Couche	Description visuelle	Epaisseur (cm)	Conclusion amiante
Fr1	Matériau bitumineux noir avec gravillons	0	Fibres d'amiante non détectées

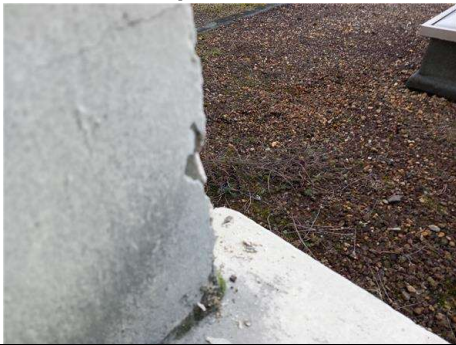
PRELEVEMENT : P130			
Emplacement :

Nom du client CHU LIMOGES	Numéro de dossier 60785-122961 Centre Ressources Autisme Hôpital Le Cluzeau 87000	Pièce ou local – Composant Extérieur - Toiture 1er - Mur de façade - Toutes zones	
Nom de l'opérateur FOUGERON Gwen	Date de prélèvement 25/01/2023	Partie de composant Enduit	
Résultat amiante : Absence d'amiante			
DESCRIPTION DU PRELEVEMENT :			
Objet			
Enduit			
DETAIL DES COUCHES DU PRELEVEMENT :			
Référence Couche	Description visuelle	Epaisseur (cm)	Conclusion amiante
Fr1	Peinture non séparable + enduit compact gris non séparable	0	Fibres d'amiante non détectées

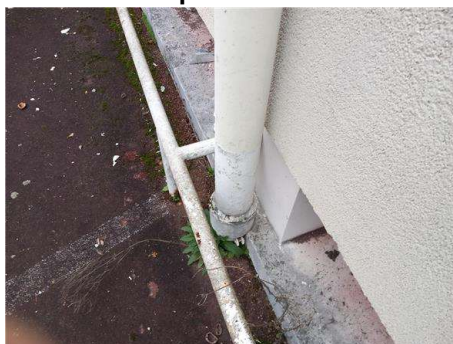
PRELEVEMENT : P131

Nom du client CHU LIMOGES	Numéro de dossier 60785-122961 Centre Ressources Autisme Hôpital Le Cluzeau 87000	Pièce ou local – Composant Extérieur - Façade - Conduit de fluide - Toutes zones	
	Nom de l'opérateur FOUGERON Gwen	Date de prélèvement 25/01/2023	Partie de composant Amiante ciment
	Résultat amiante : Présence d'amiante (Fibres d'amiante de type chrysotile)		
DESCRIPTION DU PRELEVEMENT :			
Objet			
Amiante ciment			
DETAIL DES COUCHES DU PRELEVEMENT :			
Référence Couche	Description visuelle	Epaisseur (cm)	Conclusion amiante
Fr1	Fibrociment gris avec fibres visibles	0	Fibres d'amiante de type chrysotile

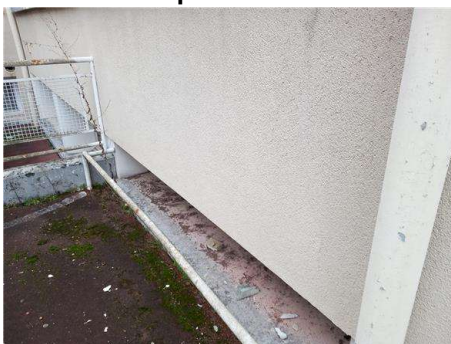
PRELEVEMENT : P132

Nom du client CHU LIMOGES	Numéro de dossier 60785-122961 Centre Ressources Autisme Hôpital Le Cluzeau 87000	Pièce ou local – Composant Extérieur - Façade - Mur de façade - Toutes zones	
Nom de l'opérateur FOUGERON Gwen	Date de prélèvement 25/01/2023	Partie de composant Enduit	
Résultat amiante : Absence d'amiante			
DESCRIPTION DU PRELEVEMENT :			
Objet			
Enduit			
DETAIL DES COUCHES DU PRELEVEMENT :			
Référence Couche	Description visuelle	Epaisseur (cm)	Conclusion amiante
Fr1	Peinture non séparable + enduit compact gris	0	Fibres d'amiante non détectées

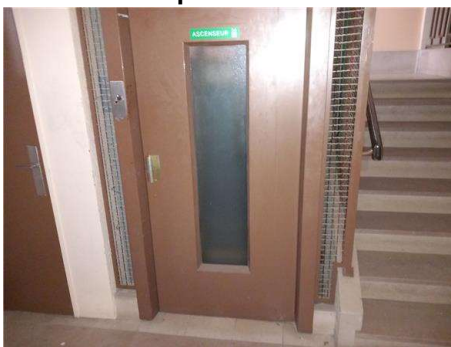
PRELEVEMENT : P133

Nom du client CHU LIMOGES	Numéro de dossier 60785-122961 Centre Ressources Autisme Hôpital Le Cluzeau 87000	Pièce ou local – Composant Sous-sol - Trémie asc - Porte intérieur - Toutes zones	
	Nom de l'opérateur FOUGERON Gwen	Date de prélèvement 25/01/2023	Partie de composant Peinture
	Résultat amiante : Absence d'amiante		
DESCRIPTION DU PRELEVEMENT :			
Objet			
Peinture			
DETAIL DES COUCHES DU PRELEVEMENT :			
Référence Couche	Description visuelle	Epaisseur (cm)	Conclusion amiante
Fr1	Peintures multiples en vrac	0	Fibres d'amiante non détectées

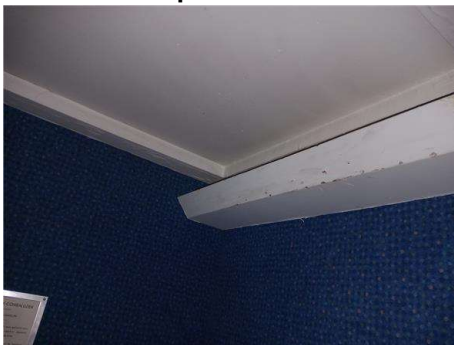
PRELEVEMENT : P134					
Emplacement :

Nom du client CHU LIMOGES	Numéro de dossier 60785-122961 Centre Ressources Autisme Hôpital Le Cluzeau 87000	Pièce ou local – Composant Sous-sol - Trémie asc - Cabine d'ascenseur n°1 - Toutes zones			
Nom de l'opérateur FOUGERON Gwen	Date de prélèvement 25/01/2023	Partie de composant Peinture plafond			
Résultat amiante : Absence d'amiante					
DESCRIPTION DU PRELEVEMENT :					
Objet					
Peinture plafond					
DETAIL DES COUCHES DU PRELEVEMENT :					
Référence Couche	Description visuelle	Epaisseur (cm)	Conclusion amiante		
Fr1	Peintures multiples en vrac	0	Fibres d'amiante non détectées

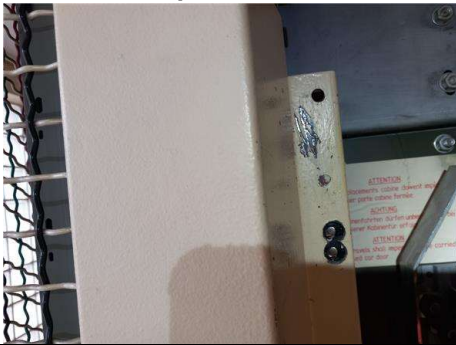
PRELEVEMENT : P136			
Emplacement :

Nom du client CHU LIMOGES	Numéro de dossier 60785-122961 Centre Ressources Autisme Hôpital Le Cluzeau 87000	Pièce ou local – Composant Sous-sol - Trémie asc - Porte extérieur - Toutes zones	
Nom de l'opérateur FOUGERON Gwen	Date de prélèvement 25/01/2023	Partie de composant Peinture	
Résultat amiante : Absence d'amiante			
DESCRIPTION DU PRELEVEMENT :			
Objet			
Peinture			
DETAIL DES COUCHES DU PRELEVEMENT :			
Référence Couche	Description visuelle	Epaisseur (cm)	Conclusion amiante
Fr1	Peintures multiples en vrac	0	Fibres d'amiante non détectées

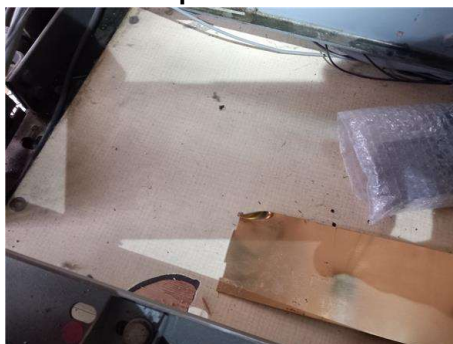
PRELEVEMENT : P137**Emplacement :**

Nom du client CHU LIMOGES	Numéro de dossier 60785-122961 Centre Ressources Autisme Hôpital Le Cluzeau 87000	Pièce ou local – Composant Sous-sol - Trémie asc - Cabine d'ascenseur n°2 - Toutes zones
Nom de l'opérateur FOUGERON Gwen	Date de prélèvement 25/01/2023	Partie de composant Habillage ext
Résultat amiante : Absence d'amiante		
DESCRIPTION DU PRELEVEMENT :		
Objet		
Habillage ext

Référence Couche	Description visuelle	Epaisseur (cm)	Conclusion amiante
Fr1	Peinture non séparable + bois non séparable + colle polymère incolore non séparable + bois	0	Fibres d'amiante non détectées
