Rapport de mission de repérage des matériaux et produits contenant de l'amiante avant démolition d'un immeuble bâti

Numéro de rapport	60785-122960 A
Propriétaire	CHU LIMOGES
Donneur d'ordre	CHU LIMOGES
Adresse de l'immeuble	Centre Ressources Autisme Hôpital Le Cluzeau 87000 LIMOGES
Type de bien	Bâtiment
Date de la commande	25/10/2022
La (ou les) date(s) d'exécution du repérage	09/01/2023
Date d'émission du rapport de repérage	30/01/2023
Référence du programme de travaux / démolition	NC

Démolition totale du bâtiment C

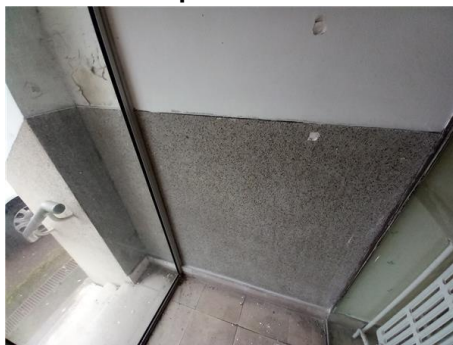
PRELEVEMENT : P007

Nom du client CHU LIMOGES	Numéro de dossier 60785-122960	Pièce ou local – Composant RDC - Entrée - Murs entrée inférieur - A
Nom de l'opérateur BITTOTO Guillaume	Date de prélèvement 09/01/2023	Partie de composant Enduit résine gravier

Résultat amiante : Absence d'amiante

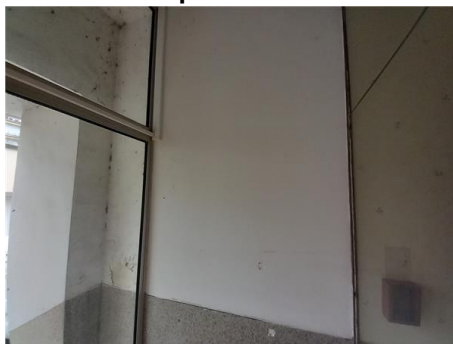
PRELEVEMENT : P008

Nom du client CHU LIMOGES	Numéro de dossier 60785-122960	Pièce ou local – Composant RDC - Entrée - Murs entrée supérieur - A
Nom de l'opérateur BITTOTO Guillaume	Date de prélèvement 09/01/2023	Partie de composant Enduit plâtre

Résultat amiante : Absence d'amiante

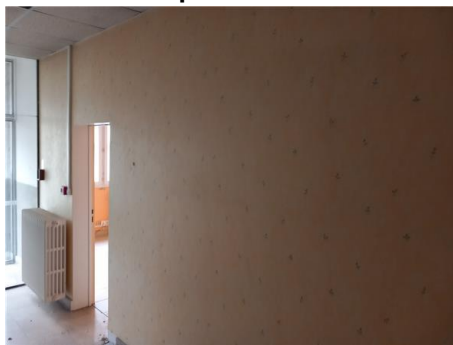
PRELEVEMENT : P009

Nom du client CHU LIMOGES	Numéro de dossier 60785-122960	Pièce ou local – Composant RDC - Entrée - Murs - A	
Nom de l'opérateur BITTOTO Guillaume	Date de prélèvement 09/01/2023	Partie de composant Tapisserie + Plâtre	
Résultat amiante : Absence d'amiante			
DESCRIPTION DU PRELEVEMENT :			
Objet			
Tapisserie + Plâtre			
DETAIL DES COUCHES DU PRELEVEMENT :			
Référence Couche	Description visuelle	Epaisseur (cm)	Conclusion amiante
CUST 01	Matériau semi-dur de type plâtre (blanc)	0	Fibres d'amiante non détectées
RAW PRODUCT	Matériau souple fibreux de type papier, carton (beige)	0	Fibres d'amiante non détectées

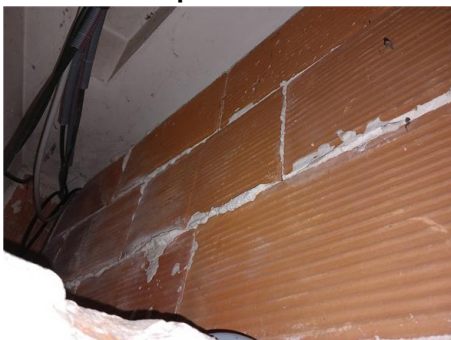
PRELEVEMENT : P012

Nom du client CHU LIMOGES	Numéro de dossier 60785-122960	Pièce ou local – Composant RDC - Placard Accueil - Murs - A	
Nom de l'opérateur BITTOTO Guillaume	Date de prélèvement 09/01/2023	Partie de composant Colle de brique	
Résultat amiante : Absence d'amiante			
DESCRIPTION DU PRELEVEMENT :			
Objet			
Colle de brique			
DETAIL DES COUCHES DU PRELEVEMENT :			
Référence Couche	Description visuelle	Epaisseur (cm)	Conclusion amiante
RAW PRODUCT	Matériau de type colle (plâtreux) (blanc)	0	Fibres d'amiante non détectées

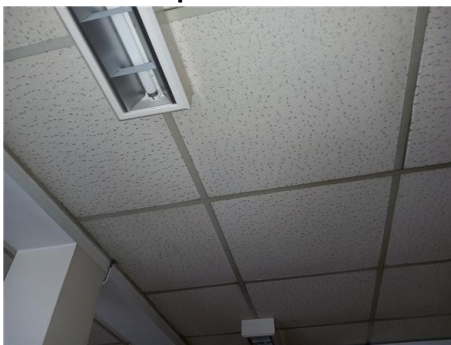
PRELEVEMENT : P013

Nom du client CHU LIMOGES	Numéro de dossier 60785-122960	Pièce ou local – Composant RDC - Accueil - Plafond - Plafond	
Nom de l’opérateur BITTOTO Guillaume	Date de prélèvement 09/01/2023	Partie de composant Plaque de faux-plafond	
Résultat amiante : Absence d’amiante			
DESCRIPTION DU PRELEVEMENT :			
Objet			
Plaque de faux-plafond			
DETAIL DES COUCHES DU PRELEVEMENT :			
Référence Couche	Description visuelle	Epaisseur (cm)	Conclusion amiante
RAW PRODUCT	Matériau semi-dur fibreux de type faux-plafonds (blanc) + (beige)	0	Fibres d'amiante non détectées

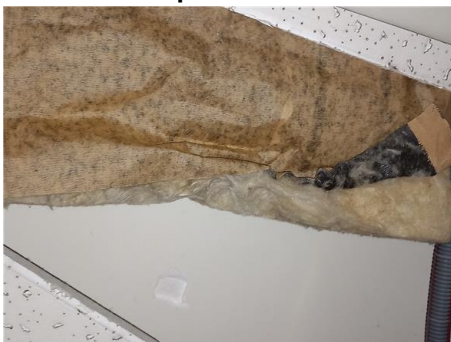
PRELEVEMENT : P014

Nom du client CHU LIMOGES	Numéro de dossier 60785-122960	Pièce ou local – Composant RDC - Accueil - Plenum - Plafond	
Nom de l’opérateur BITTOTO Guillaume	Date de prélèvement 09/01/2023	Partie de composant Isolant pare-vapeur	
Résultat amiante : Absence d'amiante			
DESCRIPTION DU PRELEVEMENT :			
Objet			
Isolant pare-vapeur			
DETAIL DES COUCHES DU PRELEVEMENT :			
Référence Couche	Description visuelle	Epaisseur (cm)	Conclusion amiante
RAW PRODUCT	Matériau souple fibreux de type papier, carton (bitumineux) (marron) + (noir) ; matériau fibreux de type isolant (jaune)	0	Fibres d'amiante non détectées

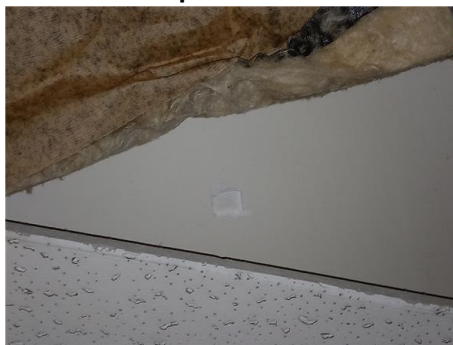
PRELEVEMENT : P015

Nom du client CHU LIMOGES	Numéro de dossier 60785-122960	Pièce ou local – Composant RDC - Accueil - Plenum - Plafond
Nom de l'opérateur BITTOTO Guillaume	Date de prélèvement 09/01/2023	Partie de composant Enduit plâtre

Résultat amiante : Absence d'amiante

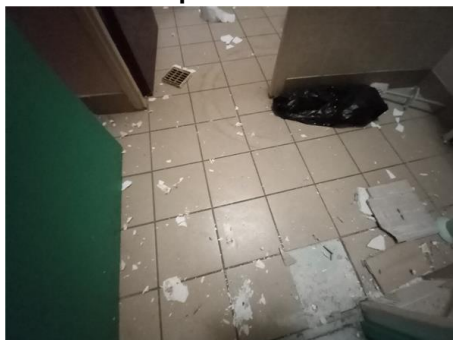
PRELEVEMENT : P019**Emplacement :**

Nom du client CHU LIMOGES	Numéro de dossier 60785-122960	Pièce ou local – Composant RDC - Sanitaires n°1 - Sol - A	
Nom de l'opérateur BITTOTO Guillaume	Date de prélèvement 09/01/2023	Partie de composant Carrelage, colle et ragréage	
Résultat amiante : Absence d'amiante			
DESCRIPTION DU PRELEVEMENT :			
Objet			
Carrelage, colle et ragréage			
DETAIL DES COUCHES DU PRELEVEMENT :			
Référence Couche	Description visuelle	Epaisseur (cm)	Conclusion amiante
RAW PRODUCT	Matériau dur de type joint ciment (gris) ; matériau dur de type ciment-colle (gris) + (beige)	0	Fibres d'amiante non détectées

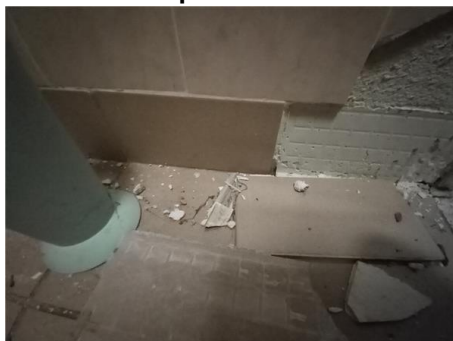
PRELEVEMENT : P020**Emplacement :**

Nom du client CHU LIMOGES	Numéro de dossier 60785-122960	Pièce ou local – Composant RDC - Sanitaires n°1 - Plinthes - A	
Nom de l’opérateur BITTOTO Guillaume	Date de prélèvement 09/01/2023	Partie de composant Carrelage + Colle	
Résultat amiante : Absence d'amiante			
DESCRIPTION DU PRELEVEMENT :			
Objet			
Carrelage + Colle			
DETAIL DES COUCHES DU PRELEVEMENT :			
Référence Couche	Description visuelle	Epaisseur (cm)	Conclusion amiante
RAW PRODUCT	Matériau dur de type ciment-colle (blanc) ; matériau dur de type joint ciment (gris) matériau semi-dur de type enduit (plâtreux) (blanc)	0	Fibres d'amiante non détectées

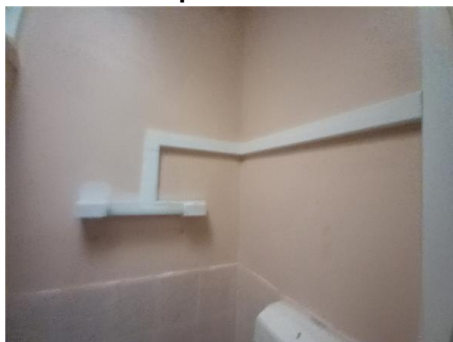
PRELEVEMENT : P022

Nom du client CHU LIMOGES	Numéro de dossier 60785-122960	Pièce ou local – Composant RDC - Sanitaires n°1 - Murs - A
Nom de l'opérateur BITTOTO Guillaume	Date de prélèvement 09/01/2023	Partie de composant Enduit plâtre - Peinture

Résultat amiante : Absence d'amiante

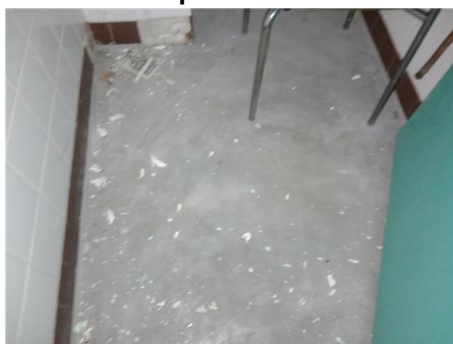
PRELEVEMENT : P023

Nom du client CHU LIMOGES	Numéro de dossier 60785-122960	Pièce ou local – Composant RDC - Rangement - Sol - A	
Nom de l’opérateur BITTOTO Guillaume	Date de prélèvement 09/01/2023	Partie de composant Dalle béton	
Résultat amiante : Absence d'amiante			
DESCRIPTION DU PRELEVEMENT :			
Objet			
Dalle béton			
DETAIL DES COUCHES DU PRELEVEMENT :			
Référence Couche	Description visuelle	Epaisseur (cm)	Conclusion amiante
RAW PRODUCT	Matériau semi-dur de type ciment (gris) ; matériau dur de type mortier, béton, chape (gris)	0	Fibres d'amiante non détectées

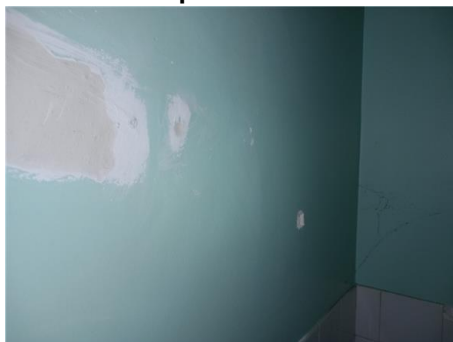
PRELEVEMENT : P026

Nom du client CHU LIMOGES	Numéro de dossier 60785-122960	Pièce ou local – Composant RDC - Rangement - Murs - A
Nom de l'opérateur BITTOTO Guillaume	Date de prélèvement 09/01/2023	Partie de composant Enduit plâtre - Peinture

Résultat amiante : Absence d'amiante

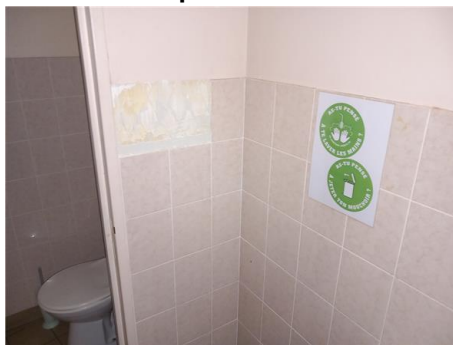
PRELEVEMENT : P027

Nom du client CHU LIMOGES	Numéro de dossier 60785-122960	Pièce ou local – Composant RDC - Sanitaires n°2 - Murs - A	
Nom de l’opérateur BITTOTO Guillaume	Date de prélèvement 09/01/2023	Partie de composant Faïence + Colle	
Résultat amiante : Absence d'amiante			
DESCRIPTION DU PRELEVEMENT :			
Objet			
Faïence + Colle			
DETAIL DES COUCHES DU PRELEVEMENT :			
Référence Couche	Description visuelle	Epaisseur (cm)	Conclusion amiante
RAW PRODUCT	Matériau dur de type carrelage, faïence (rose) ; matériau de type peinture (rose) ; matériau dur de type ciment-colle (gris) ; matériau semi-dur de type enduit (plâtreux) (blanc)	0	Fibres d'amiante non détectées

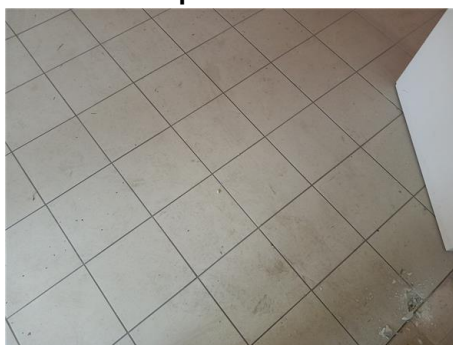
PRELEVEMENT : P028

Nom du client CHU LIMOGES	Numéro de dossier 60785-122960	Pièce ou local – Composant RDC - Pièce n°1 - Sol - A	
Nom de l'opérateur BITTOTO Guillaume	Date de prélèvement 09/01/2023	Partie de composant Carrelage, colle et ragréage	
Résultat amiante : Absence d'amiante			
DESCRIPTION DU PRELEVEMENT :			
Objet			
Carrelage, colle et ragréage			
DETAIL DES COUCHES DU PRELEVEMENT :			
Référence Couche	Description visuelle	Epaisseur (cm)	Conclusion amiante
RAW PRODUCT	Matériau dur de type carrelage, faïence (gris) ; matériau dur de type ciment-colle (gris) ; matériau semi-dur (vert)	0	Fibres d'amiante non détectées
CUST 01	Matériau dur de type joint ciment (gris)	0	Fibres d'amiante non détectées

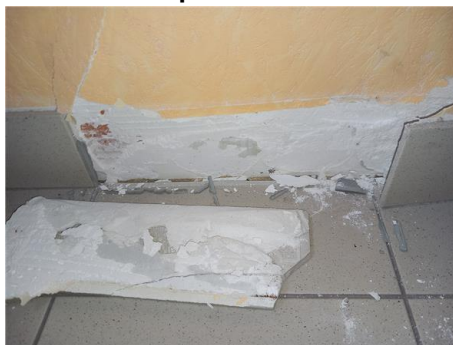
PRELEVEMENT : P029

Nom du client CHU LIMOGES	Numéro de dossier 60785-122960	Pièce ou local – Composant RDC - Pièce n°1 - Plinthes - A	
Nom de l’opérateur BITTOTO Guillaume	Date de prélèvement 09/01/2023	Partie de composant Carrelage + Colle	
Résultat amiante : Absence d’amiante			
DESCRIPTION DU PRELEVEMENT :			
Objet			
Carrelage + Colle			
DETAIL DES COUCHES DU PRELEVEMENT :			
Référence Couche	Description visuelle	Epaisseur (cm)	Conclusion amiante
CUST 01	Matériau dur de type joint ciment (gris)	0	Fibres d’amiante non détectées
RAW PRODUCT	Matériau dur de type carrelage, faïence (gris) ; matériau dur de type ciment-colle (blanc)	0	Fibres d’amiante non détectées

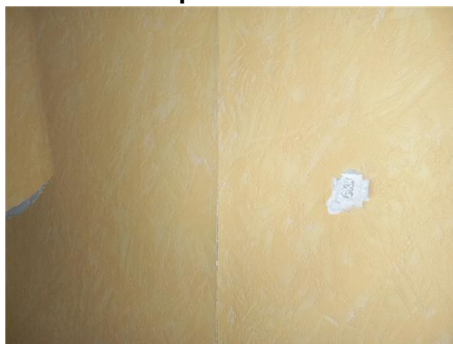
PRELEVEMENT : P030

Nom du client CHU LIMOGES	Numéro de dossier 60785-122960	Pièce ou local – Composant RDC - Pièce n°1 - Murs cloisons - A	
Nom de l'opérateur BITTOTO Guillaume	Date de prélèvement 09/01/2023	Partie de composant Revêtement + film isolant + Plâtre	
Résultat amiante : Absence d'amiante			
DESCRIPTION DU PRELEVEMENT :			
Objet			
Revêtement + film isolant + Plâtre			
DETAIL DES COUCHES DU PRELEVEMENT :			
Référence Couche	Description visuelle	Epaisseur (cm)	Conclusion amiante
RAW PRODUCT	Matériau fibreux de type papier peint (beige)	0	Fibres d'amiante non détectées
CUST 03	Matériau de type mousse (blanc) ; matériau de type peinture (beige) ; matériau semi-dur de type enduit (plâtreux) (blanc)	0	Fibres d'amiante non détectées
CUST 01	Matériau semi-dur de type enduit (plâtreux) (beige) ; matériau souple fibreux de type papier, carton (beige)	0	Fibres d'amiante non détectées

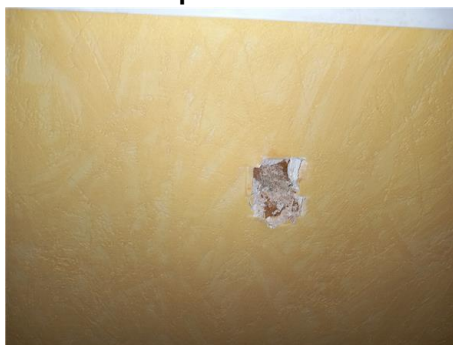
PRELEVEMENT : P031

Nom du client CHU LIMOGES	Numéro de dossier 60785-122960	Pièce ou local – Composant RDC - Pièce n°1 - Murs extérieur - A
Nom de l'opérateur BITTOTO Guillaume	Date de prélèvement 09/01/2023	Partie de composant Revêtement + film isolant + Plâtre

Résultat amiante : Absence d'amiante

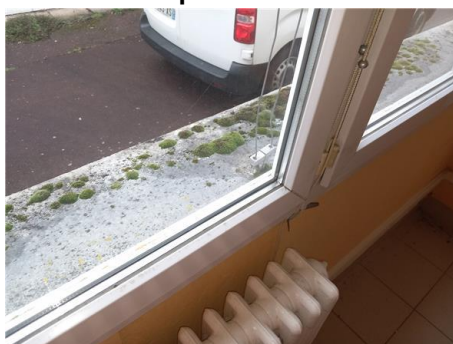
PRELEVEMENT : P032

Nom du client CHU LIMOGES	Numéro de dossier 60785-122960	Pièce ou local – Composant RDC - Pièce n°1 - Menuiseries PVC - A	
Nom de l’opérateur BITTOTO Guillaume	Date de prélèvement 09/01/2023	Partie de composant Mastic joint noir vitrier	
Résultat amiante : Absence d'amiante			
DESCRIPTION DU PRELEVEMENT :			
Objet			
Mastic joint noir vitrier			
DETAIL DES COUCHES DU PRELEVEMENT :			
Référence Couche	Description visuelle	Epaisseur (cm)	Conclusion amiante
RAW PRODUCT	Matériau souple de type joint (gris)	0	Fibres d'amiante non détectées

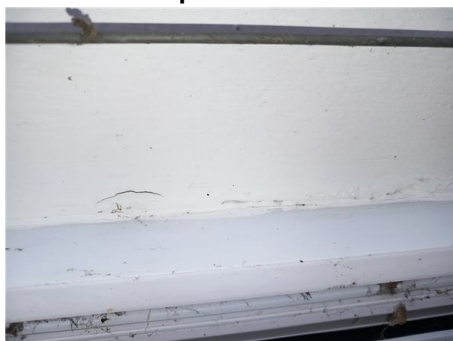
PRELEVEMENT : P033

Nom du client CHU LIMOGES	Numéro de dossier 60785-122960	Pièce ou local – Composant RDC - Pièce n°1 - Menuiseries PVC / Jonction bâti extérieur - A	
Nom de l'opérateur BITTOTO Guillaume	Date de prélèvement 09/01/2023	Partie de composant Mastic	
Résultat amiante : Absence d'amiante			
DESCRIPTION DU PRELEVEMENT :			
Objet			
Mastic			
DETAIL DES COUCHES DU PRELEVEMENT :			
Référence Couche	Description visuelle	Epaisseur (cm)	Conclusion amiante
RAW PRODUCT	Matériau souple de type joint (blanc)	0	Fibres d'amiante non détectées

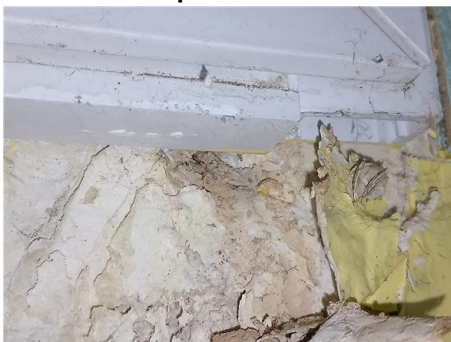
PRELEVEMENT : P034

Nom du client CHU LIMOGES	Numéro de dossier 60785-122960	Pièce ou local – Composant RDC - Pièce n°1 - Menuiseries PVC - A	
Nom de l'opérateur BITTOTO Guillaume	Date de prélèvement 09/01/2023	Partie de composant Compriband	
Résultat amiante : Absence d'amiante			
DESCRIPTION DU PRELEVEMENT :			
Objet			
Compriband			
DETAIL DES COUCHES DU PRELEVEMENT :			
Référence Couche	Description visuelle	Epaisseur (cm)	Conclusion amiante
RAW PRODUCT	Matériau souple (fibreux) (bleu) ; matériau semi-dur de type enduit (plâtreux) (blanc)	0	Fibres d'amiante non détectées

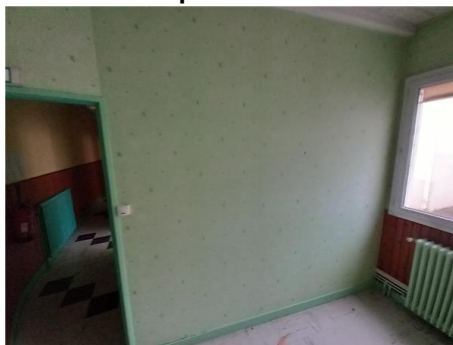
PRELEVEMENT : P037

Nom du client CHU LIMOGES	Numéro de dossier 60785-122960	Pièce ou local – Composant RDC - Pièce n°9 - Murs cloisons - A
Nom de l'opérateur BITTOTO Guillaume	Date de prélèvement 09/01/2023	Partie de composant Revêtement + film isolant + Plâtre

Résultat amiante : Absence d'amiante

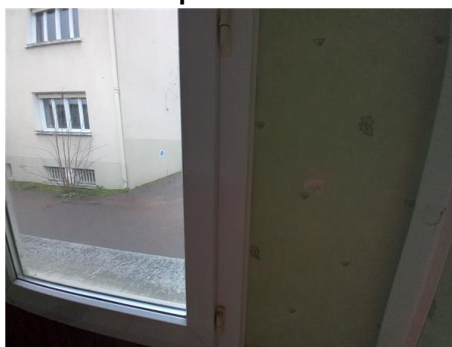
PRELEVEMENT : P038

Nom du client CHU LIMOGES	Numéro de dossier 60785-122960	Pièce ou local – Composant RDC - Pièce n°9 - Murs extérieur - A	
Nom de l’opérateur BITTOTO Guillaume	Date de prélèvement 09/01/2023	Partie de composant Revêtement + film isolant + Plâtre	
Résultat amiante : Absence d’amiante			
DESCRIPTION DU PRELEVEMENT :			
Objet			
Revêtement + film isolant + Plâtre			
DETAIL DES COUCHES DU PRELEVEMENT :			
Référence Couche	Description visuelle	Epaisseur (cm)	Conclusion amiante
RAW PRODUCT	Matériau fibreux de type papier peint (vert)	0	Fibres d'amiante non détectées
CUST 01	Matériau de type peinture (beige) ; matériau semi-dur de type enduit (plâtreux) (blanc)	0	Fibres d'amiante non détectées

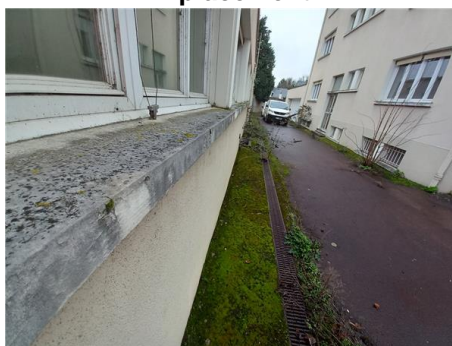
PRELEVEMENT : P039

Nom du client CHU LIMOGES	Numéro de dossier 60785-122960	Pièce ou local – Composant Extérieur - Façade - Appuis de fenêtre - A	
Nom de l’opérateur BITTOTO Guillaume	Date de prélèvement 09/01/2023	Partie de composant Type Béton	
Résultat amiante : Absence d’amiante			
DESCRIPTION DU PRELEVEMENT :			
Objet			
Type Béton			
DETAIL DES COUCHES DU PRELEVEMENT :			
Référence Couche	Description visuelle	Epaisseur (cm)	Conclusion amiante
RAW PRODUCT	Matériau de type peinture (blanc) ; matériau semi-dur de type enduit (plâtreux) (blanc) ; matériau dur de type mortier, béton, chape (gris)	0	Fibres d’amiante non détectées

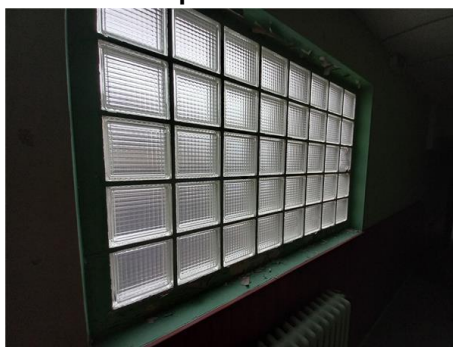
PRELEVEMENT : P040

Nom du client CHU LIMOGES	Numéro de dossier 60785-122960	Pièce ou local – Composant RDC - Pièce n°10 - Carreaux de verre mural - A	
Nom de l’opérateur BITTOTO Guillaume	Date de prélèvement 09/01/2023	Partie de composant Joint de scellement ciment - Peinture	
Résultat amiante : Absence d’amiante			
DESCRIPTION DU PRELEVEMENT :			
Objet			
Joint de scellement ciment / Peinture			
DETAIL DES COUCHES DU PRELEVEMENT :			
Référence Couche	Description visuelle	Epaisseur (cm)	Conclusion amiante
RAW PRODUCT	Matériau de type peinture (vert) ; matériau semi-dur de type enduit (plâtreux) (blanc) ; matériau semi-dur de type ciment (gris)	0	Fibres d'amiante non détectées

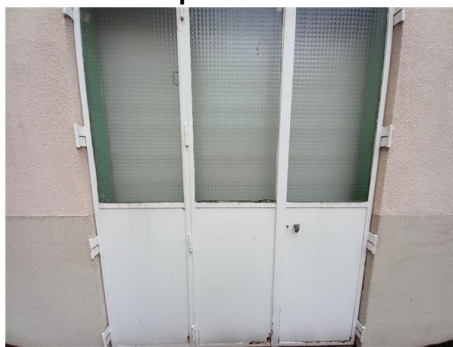
PRELEVEMENT : P041

Nom du client CHU LIMOGES	Numéro de dossier 60785-122960	Pièce ou local – Composant Extérieur - Façade - Porte Fer extérieure - A	
Nom de l'opérateur BITTOTO Guillaume	Date de prélèvement 09/01/2023	Partie de composant Peinture	
Résultat amiante : Absence d'amiante			
DESCRIPTION DU PRELEVEMENT :			
Objet			
Peinture			
DETAIL DES COUCHES DU PRELEVEMENT :			
Référence Couche	Description visuelle	Epaisseur (cm)	Conclusion amiante
RAW PRODUCT	Matériau de type peinture (beige) ; matériau semi-dur de type enduit (plâtreux) (beige)	0	Fibres d'amiante non détectées

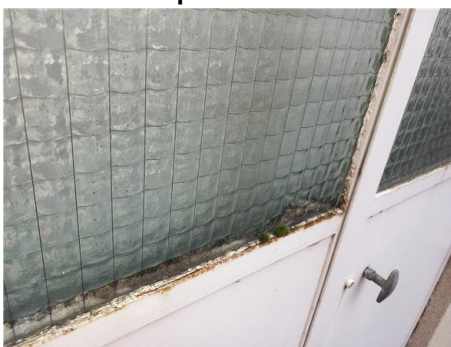
PRELEVEMENT : P042

Nom du client CHU LIMOGES	Numéro de dossier 60785-122960	Pièce ou local – Composant Extérieur - Façade - Porte Fer extérieure - A	
Nom de l’opérateur BITTOTO Guillaume	Date de prélèvement 09/01/2023	Partie de composant Mastic vitrier	
Résultat amiante : Absence d'amiante			
DESCRIPTION DU PRELEVEMENT :			
Objet			
Mastic vitrier			
DETAIL DES COUCHES DU PRELEVEMENT :			
Référence Couche	Description visuelle	Epaisseur (cm)	Conclusion amiante
RAW PRODUCT	Matériau de type peinture (blanc) ; matériau semi-dur de type mastic (beige)	0	Fibres d'amiante non détectées

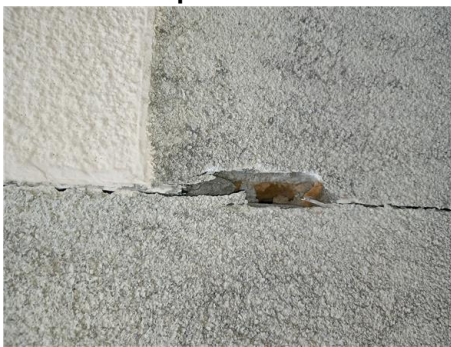
PRELEVEMENT : P043

Nom du client CHU LIMOGES	Numéro de dossier 60785-122960	Pièce ou local – Composant Extérieur - Façade - Jonction Bâtiment C et A&B - A	
Nom de l’opérateur BITTOTO Guillaume	Date de prélèvement 09/01/2023	Partie de composant Joint de dilatation	
Résultat amiante : Absence d'amiante			
DESCRIPTION DU PRELEVEMENT :			
Objet			
Joint de dilatation			
DETAIL DES COUCHES DU PRELEVEMENT :			
Référence Couche	Description visuelle	Epaisseur (cm)	Conclusion amiante
RAW PRODUCT	Matériau de type peinture (blanc) ; matériau souple de type joint (noir) ; matériau semi-dur (fibreux) (marron)	0	Fibres d'amiante non détectées

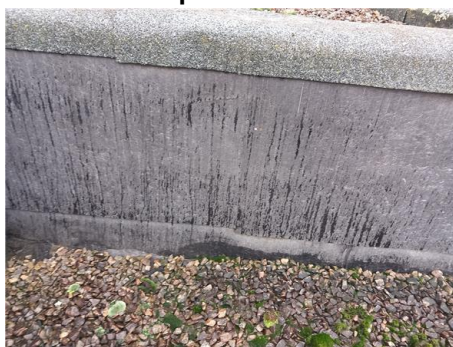
PRELEVEMENT : P046

Nom du client CHU LIMOGES	Numéro de dossier 60785-122960	Pièce ou local – Composant Extérieur - Toiture - Toiture n°1 - A
Nom de l'opérateur BITTOTO Guillaume	Date de prélèvement 09/01/2023	Partie de composant Relevée bitumineuse inférieure

Résultat amiante : Absence d'amiante

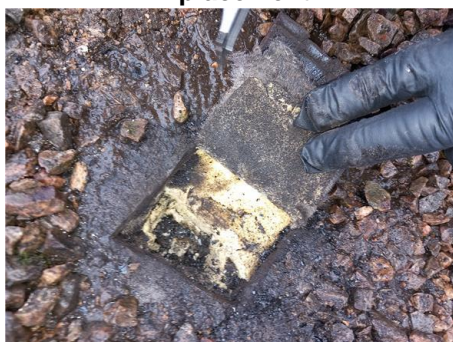
PRELEVEMENT : P047

Nom du client CHU LIMOGES	Numéro de dossier 60785-122960	Pièce ou local – Composant Extérieur - Toiture - Toiture n°2 - A
Nom de l'opérateur BITTOTO Guillaume	Date de prélèvement 09/01/2023	Partie de composant Multicouche étanchéité principale

Résultat amiante : Absence d'amiante

Référence Couche	Description visuelle	Epaisseur (cm)	Conclusion amiante
RAW PRODUCT	Matériau souple bitumineux (noir)	0	Fibres d'amiante non détectées

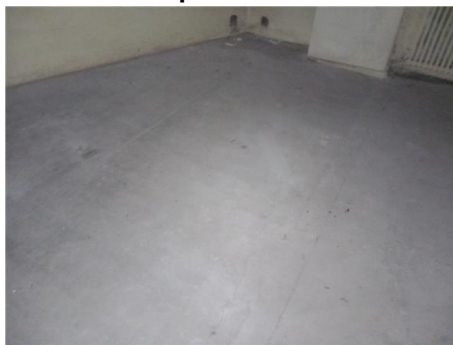
PRELEVEMENT : P048

Nom du client CHU LIMOGES	Numéro de dossier 60785-122960	Pièce ou local – Composant Sous-sol - Trappe - Sol / Dalle - A	
Nom de l’opérateur BITTOTO Guillaume	Date de prélèvement 09/01/2023	Partie de composant Type béton	
Résultat amiante : Absence d’amiante			
DESCRIPTION DU PRELEVEMENT :			
Objet			
Type béton			
DETAIL DES COUCHES DU PRELEVEMENT :			
Référence Couche	Description visuelle	Epaisseur (cm)	Conclusion amiante
RAW PRODUCT	Matériau dur de type mortier, béton, chape (gris)	0	Fibres d’amiante non détectées

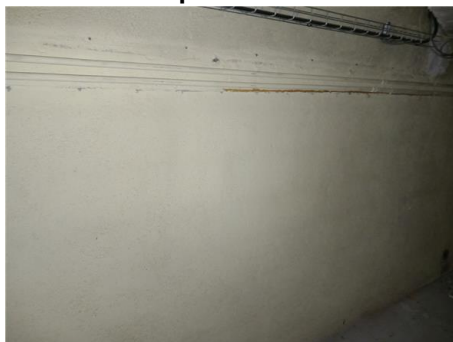
PRELEVEMENT : P049

Nom du client CHU LIMOGES	Numéro de dossier 60785-122960	Pièce ou local – Composant Sous-sol - Trappe - Murs - A	
Nom de l’opérateur BITTOTO Guillaume	Date de prélèvement 09/01/2023	Partie de composant Enduit béton - Peinture	
Résultat amiante : Absence d'amiante			
DESCRIPTION DU PRELEVEMENT :			
Objet			
Enduit béton / Peinture			
DETAIL DES COUCHES DU PRELEVEMENT :			
Référence Couche	Description visuelle	Epaisseur (cm)	Conclusion amiante
RAW PRODUCT	Matériau de type peinture (jaune) ; matériau dur de type mortier, béton, chape (gris)	0	Fibres d'amiante non détectées

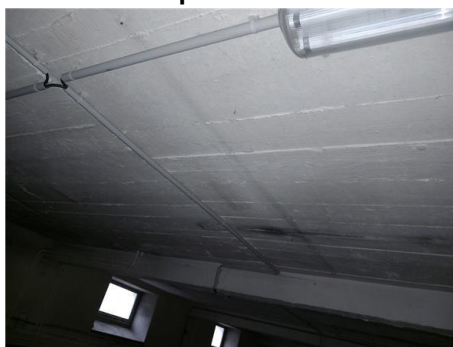
PRELEVEMENT : P050

Nom du client CHU LIMOGES	Numéro de dossier 60785-122960	Pièce ou local – Composant Sous-sol - Trappe - Plafond - A
Nom de l'opérateur BITTOTO Guillaume	Date de prélèvement 09/01/2023	Partie de composant Enduit béton

Résultat amiante : Absence d'amiante

Référence Couche	Description visuelle	Epaisseur (cm)	Conclusion amiante
RAW PRODUCT	Matériau semi-dur de type enduit (plâtreux) (beige) ; matériau dur de type mortier, béton, chape (gris)	0	Fibres d'amiante non détectées

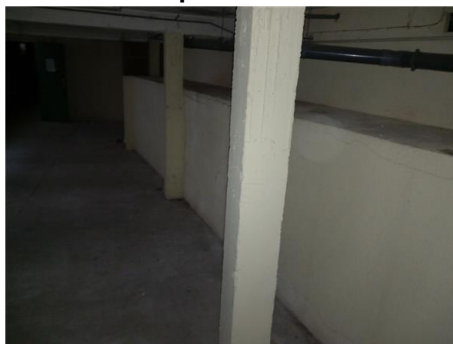
PRELEVEMENT : P051

Nom du client CHU LIMOGES	Numéro de dossier 60785-122960	Pièce ou local – Composant Sous-sol - Trappe - Poteau - A
Nom de l'opérateur BITTOTO Guillaume	Date de prélèvement 09/01/2023	Partie de composant Enduit ciment sur béton - Peinture

Résultat amiante : Absence d'amiante

Référence Couche	Description visuelle	Epaisseur (cm)	Conclusion amiante
RAW PRODUCT	Matériau de type peinture (beige) ; matériau dur de type mortier, béton, chape (gris)	0	Fibres d'amiante non détectées

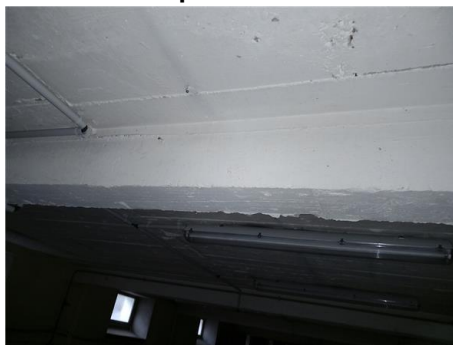
PRELEVEMENT : P052

Nom du client CHU LIMOGES	Numéro de dossier 60785-122960	Pièce ou local – Composant Sous-sol - Trappe - Plafond / Poutre - A
Nom de l'opérateur BITTOTO Guillaume	Date de prélèvement 09/01/2023	Partie de composant Ciment - Peinture

Résultat amiante : Absence d'amiante

Référence Couche	Description visuelle	Epaisseur (cm)	Conclusion amiante
RAW PRODUCT	Matériau de type peinture (blanc) ; matériau dur de type mortier, béton, chape (gris)	0	Fibres d'amiante non détectées

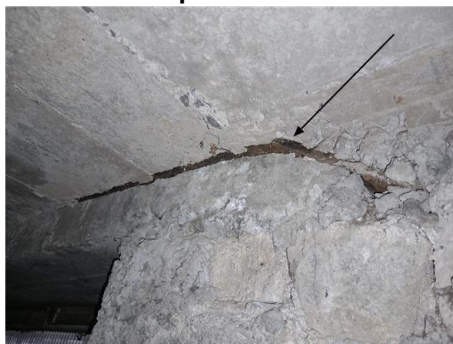
PRELEVEMENT : P053

Nom du client CHU LIMOGES	Numéro de dossier 60785-122960	Pièce ou local – Composant Sous-sol - Trappe - Cadre supérieur / Murs menuiserie fer - A
Nom de l'opérateur BITTOTO Guillaume	Date de prélèvement 09/01/2023	Partie de composant Bande bitumineuse

Résultat amiante : Absence d'amiante

Référence Couche	Description visuelle	Epaisseur (cm)	Conclusion amiante
RAW PRODUCT	Matériau souple bitumineux (noir)	0	Fibres d'amiante non détectées

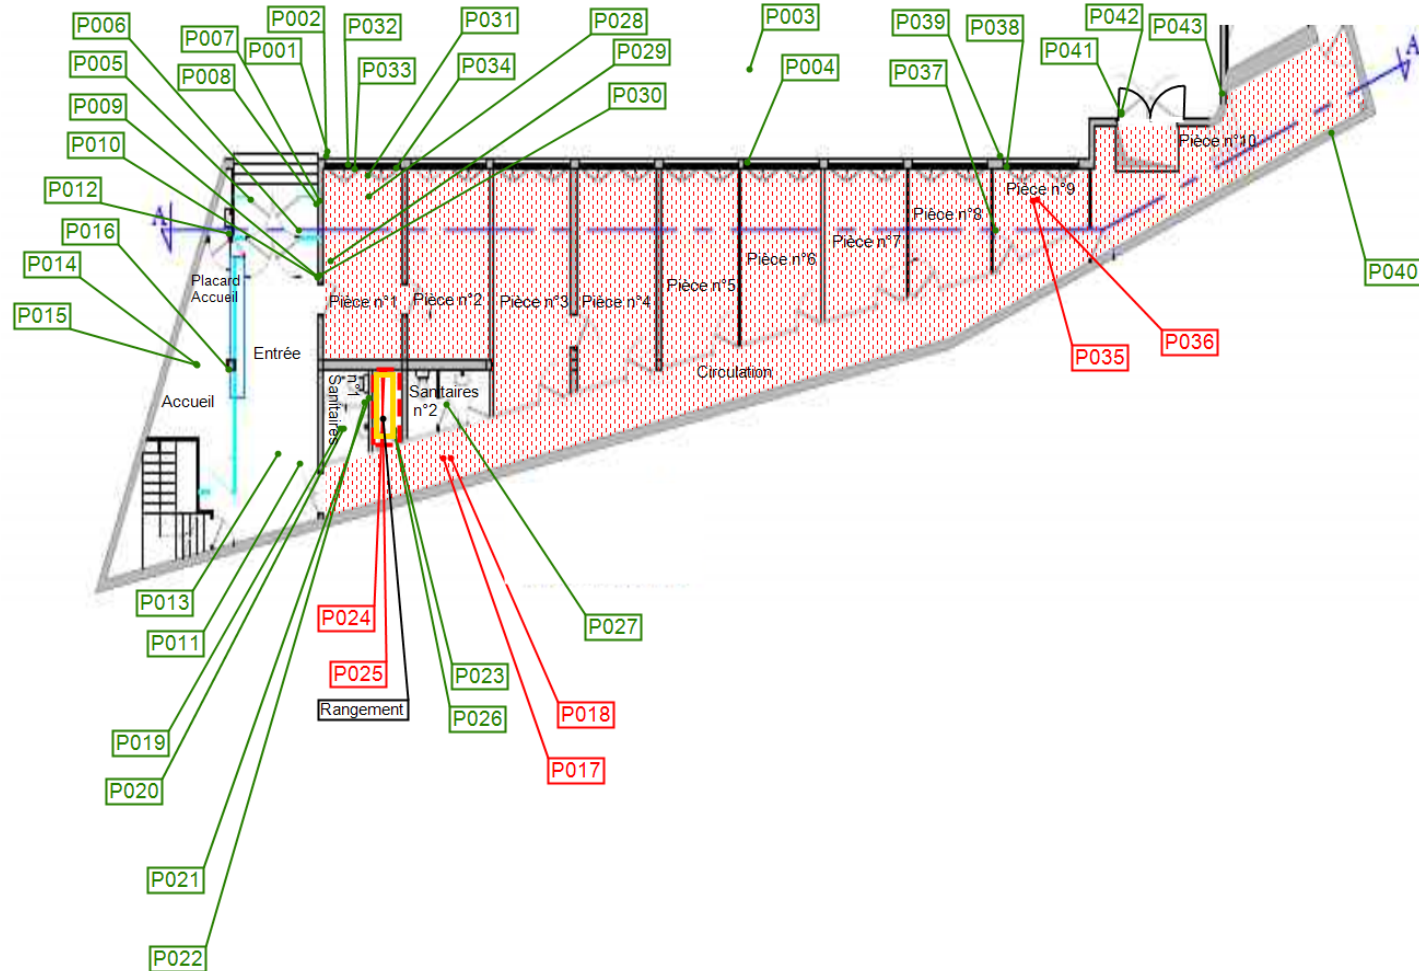
Colle de faïence contenant de l'amiante
-

Colle de plinthes contenant de l'amiante
-

Dalles de sol + Colle contenant de l'amiante

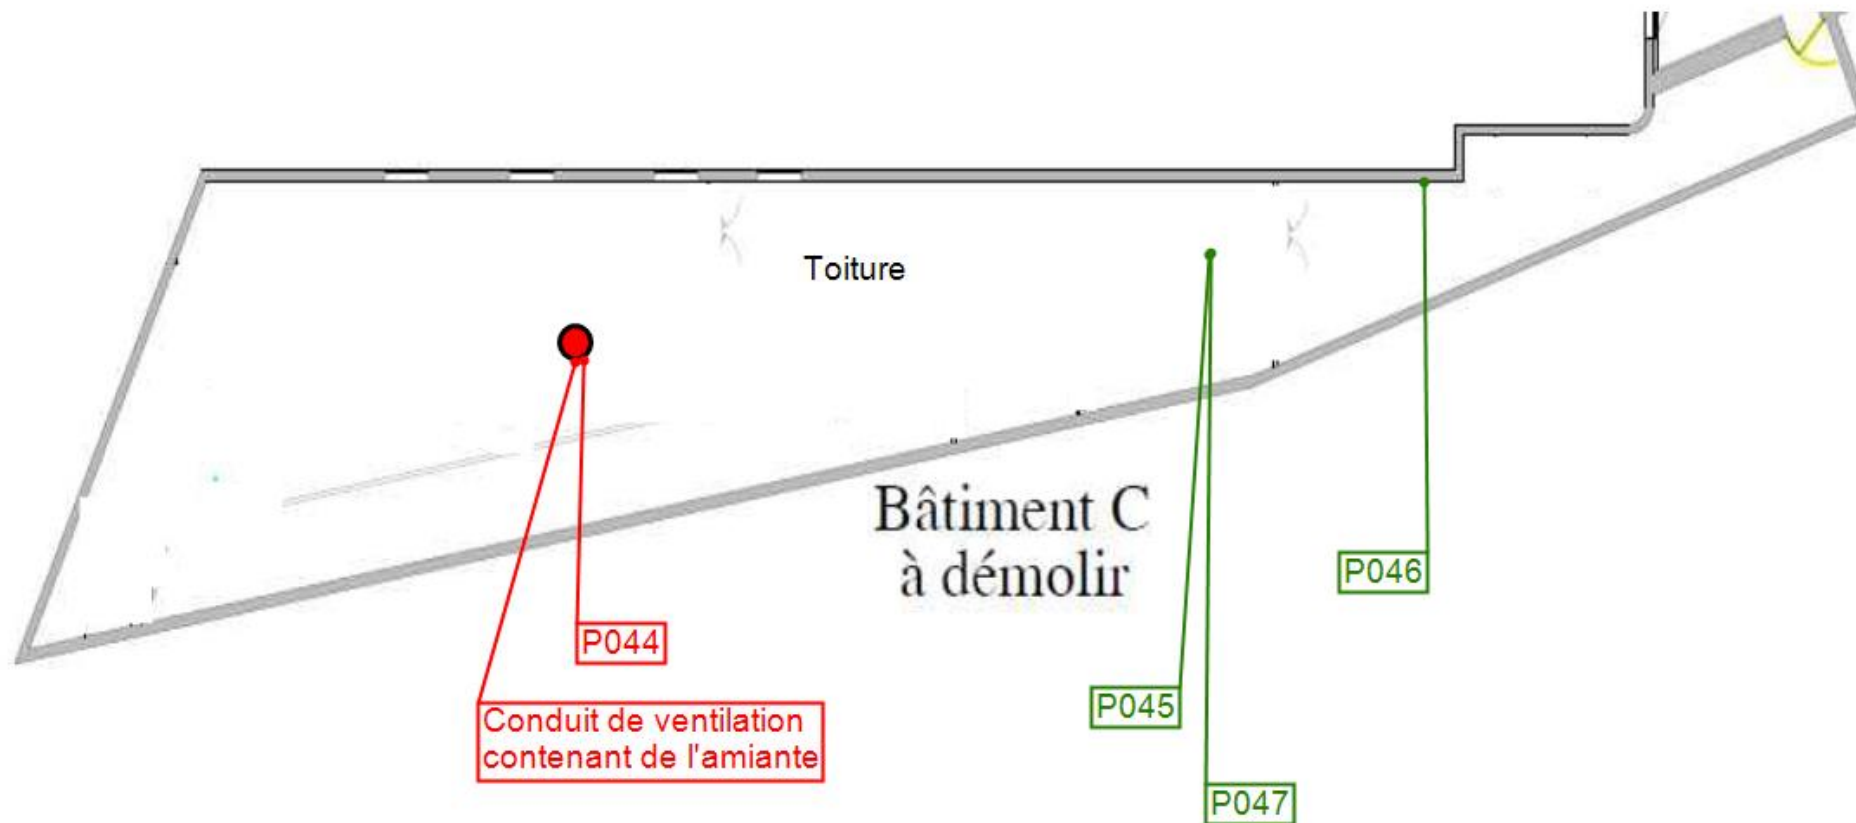
Conduit en amiante-ciment
