**ETABLISSEMENT PUBLIC DU CHATEAU DE FONTAINEBLEAU**

**Cartons de chasses Royales de Jean-Baptiste OUDRY**

- *La mort du cerf aux étangs de Saint-Jean-aux-Bois*
- *On découpe la vieille meute au carrefour de la Petite Patte d'Oie*

**Etude préalable à la restauration**

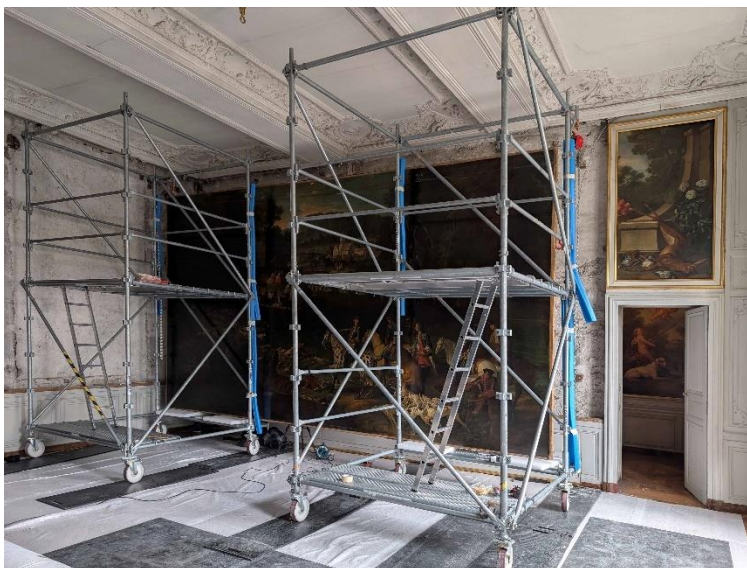
*Vue générale de l'œuvre après sa dépose dans le salon.*

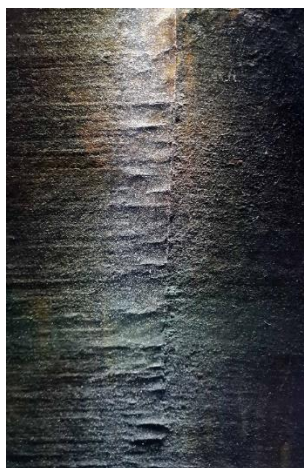
Cette œuvre présente à la face de nombreuses marques. On distingue des marques verticales qui sont au nombre de 2 ; à 90 cm du bord gauche et à 47 cm du bord droit. Il semble s'agir des raccords d'agrandissement.

*Détail du raccord d'agrandissement gauche*

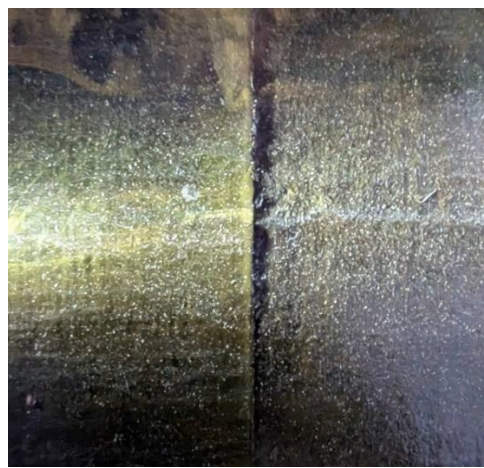
*Détail du raccord d'agrandissement droit*

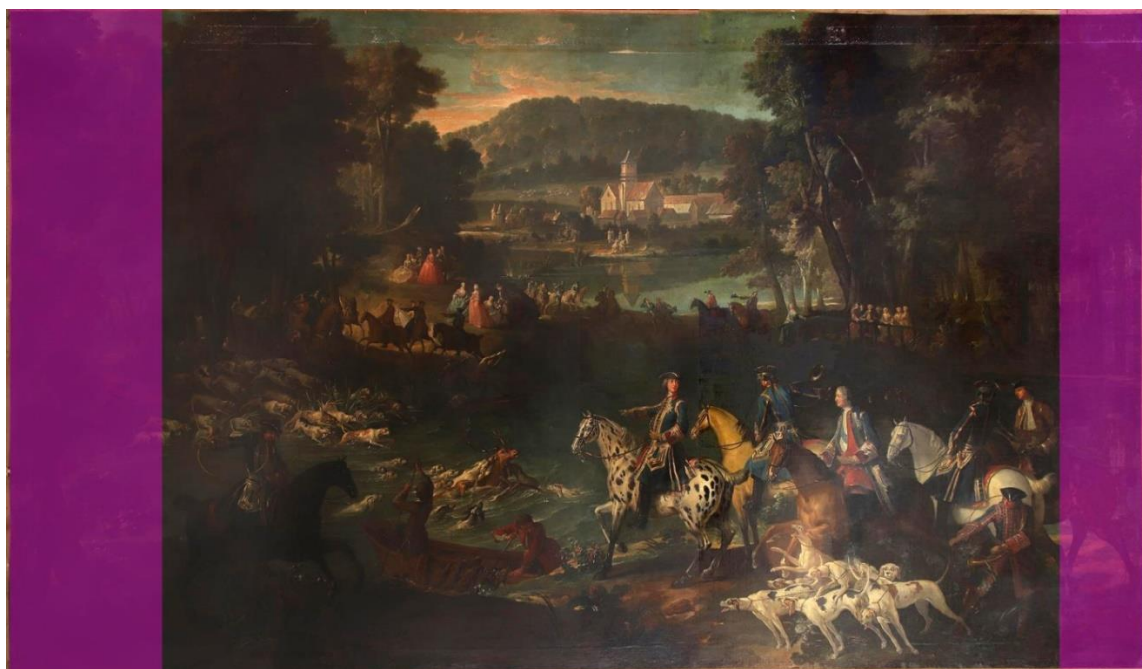
*Zones d'agrandissement du support original.*

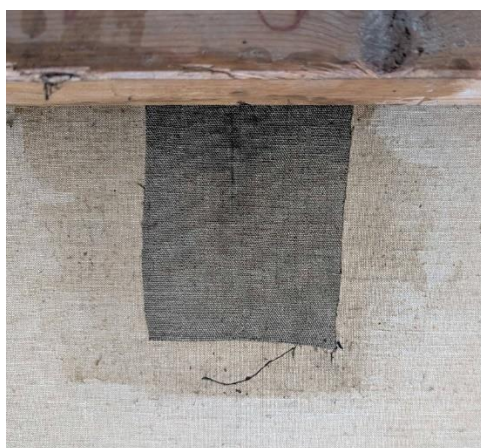
Une pièce de renfort est visible dans le quart supérieur senestre, collée à l'aide d'un adhésif indéterminé.

*Détail de la pièce de renfort.*

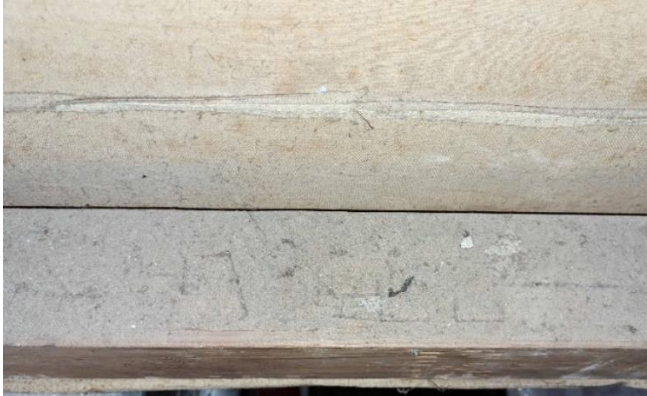
Le châssis est dans un état général très moyen. La structure est fragilisée au niveau des assemblages d'angles et des traverses. Il s'agit d'un châssis de restauration, fabriqué lors d'une restauration précédente. Possiblement celle au cours de laquelle le rentoilage a été réalisé. Il ne fait aucun doute sur le fait que ce châssis ait été démonté au moins une fois depuis son existence comme en attestent plusieurs marques bien visibles ; coups de marteau de démontage, vis rajoutées au niveau des assemblages de traverses, résidu de bordage sous les bords de tension de toile...

*Détail de quelques marques de démontage du châssis.*

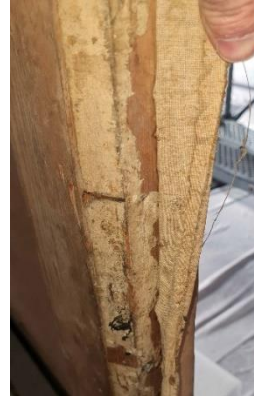
*Détail de résidus de papier de bordage sous le bord de tension.*

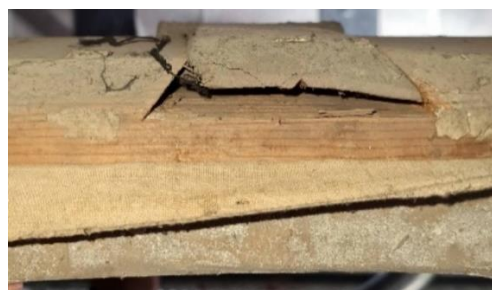
*Détail du retrait du bois d'une queue d'aronde*

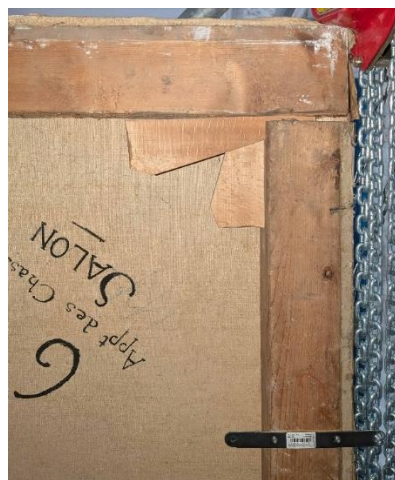
*Détail de l'ouverture du châssis*

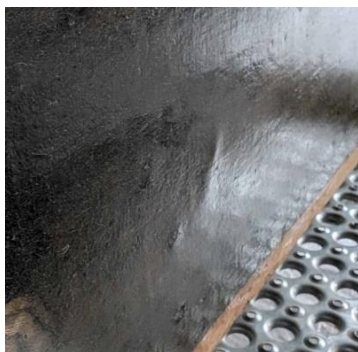
*Détail d'une déformation*

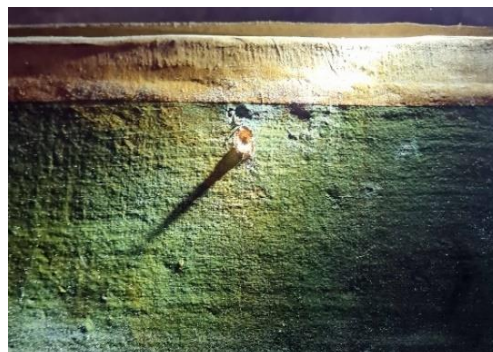
*Détail d'une perforation de vis*

Les trous (relevés à la face dans le châssis) perforent la toile au même endroit. Il en va de même pour la gaze de coton sous-jacente.

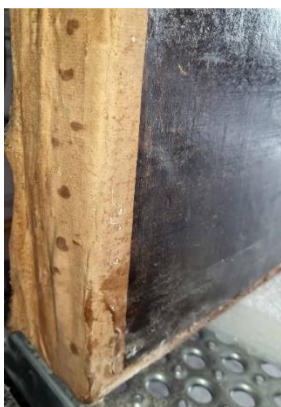
*Détail des déformations dans l'angle inférieur gauche*

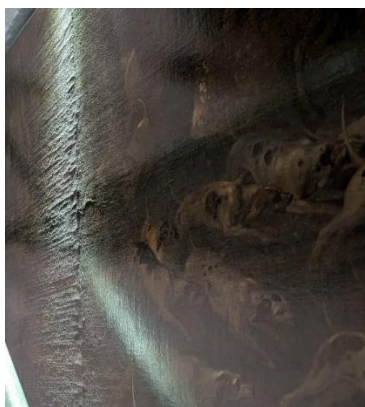
*Détail des déformations au niveau du raccord d'agrandissement*

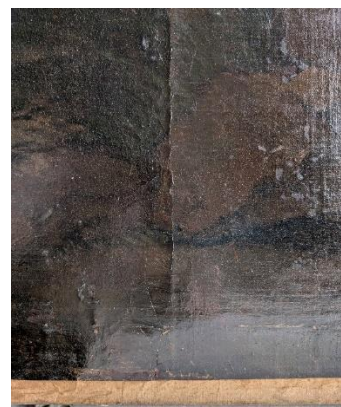
*Détail d'un ancien accident vertical*

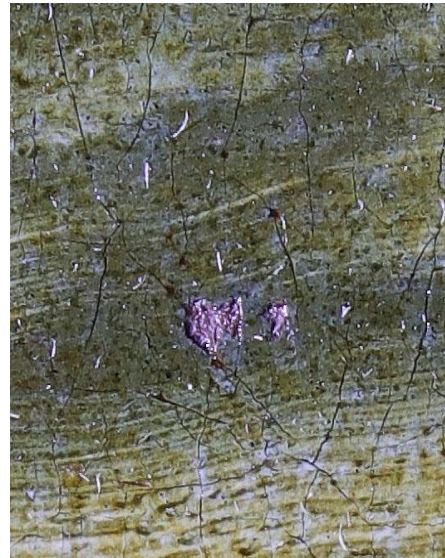
*Détail en partie inférieure montrant la préparation beige rosée visible dans de petites lacunes de la couche picturale.*

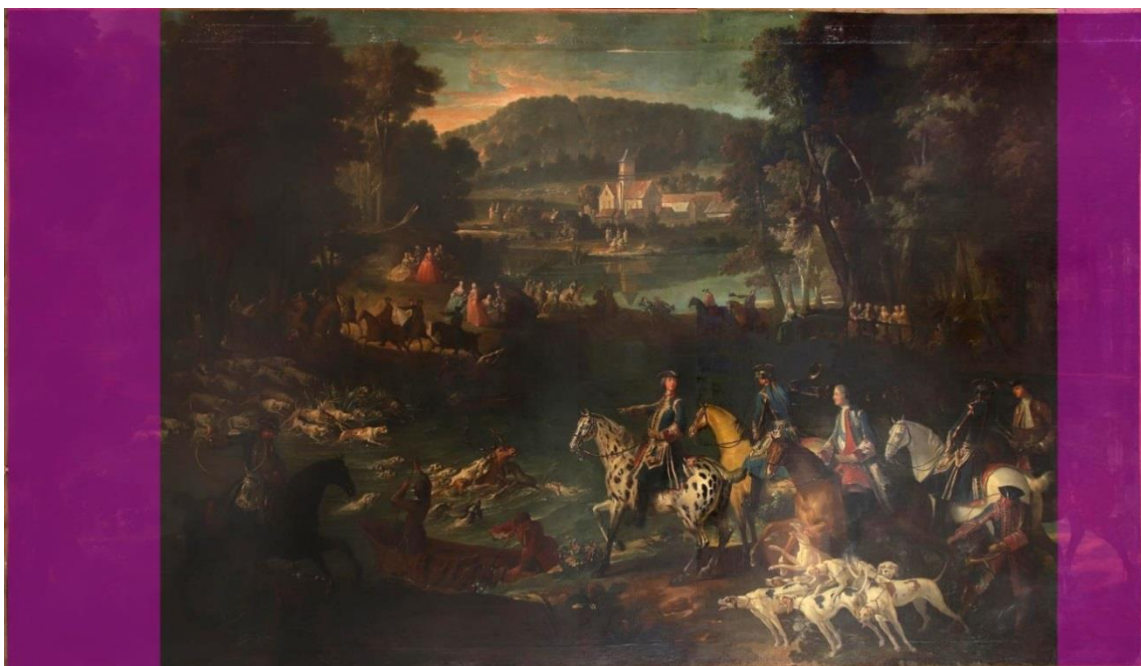
*Zones d'agrandissement du support original.*

La tapisserie conservée au palais de Compiègne présente une composition sans les agrandissements visibles sur le carton conservé au château de Fontainebleau. Il semble donc que les deux parties latérales soient une invention lors d'une restauration sans doute lors de l'installation de l'œuvre dans les lambris de l'appartement des chasses.

Ces agrandissements ont été réalisés avec soin comme en témoigne leur matière picturale qui cependant se différencie de celle d'Oudry par une finesse moindre et des tons plus sourds (moins de glacis).

Plusieurs possibilités sont envisageables pour le traitement esthétique des agrandissements :

- soit leur décalage chromatique est accepté comme tel et la réintégration picturale ne cherchera pas à masquer la différence de temporalité des agrandissements par rapport à la partie centrale d'Oudry
- soit le décalage chromatique est jugé perturbant pour la bonne appréciation esthétique de l'œuvre dans sa globalité et des passages pourront être ménagés afin de rompre les lignes verticales de jonction entre les différentes parties.

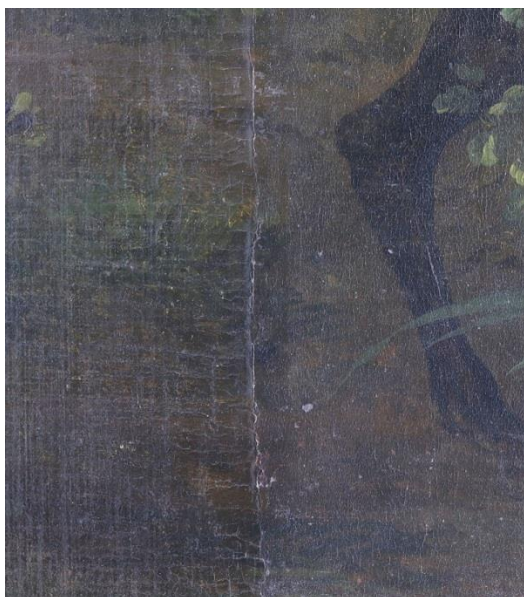
Les jonctions entre les agrandissements et la partie centrale originale montrent des surépaisseurs du fait de la présence dans ces zones d'importants mastics de restauration sous-jacents.

*Détail de la jonction entre l'agrandissement (à gauche sur le cliché) et la partie centrale originale à droite en partie inférieure.*

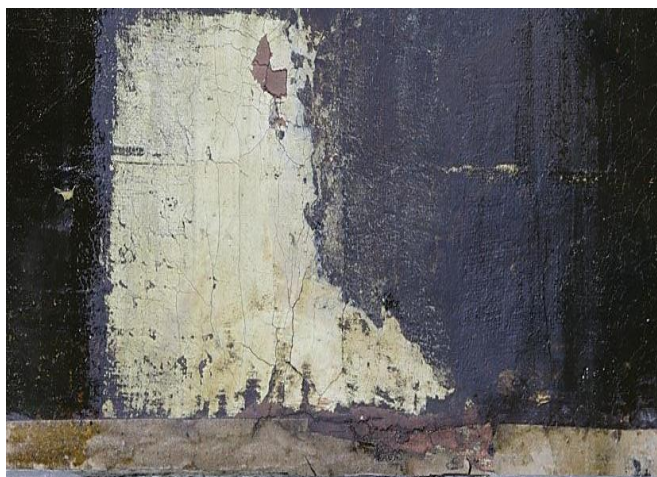
*Détail de la jonction entre l'agrandissement et la partie centrale originale à droite le long du bord inférieur dans un test de nettoyage : le retrait des couches de vernis et de repeints met au jour un large mastic blanc recouvrant la jonction entre la toile d'agrandissement et la toile originale.*

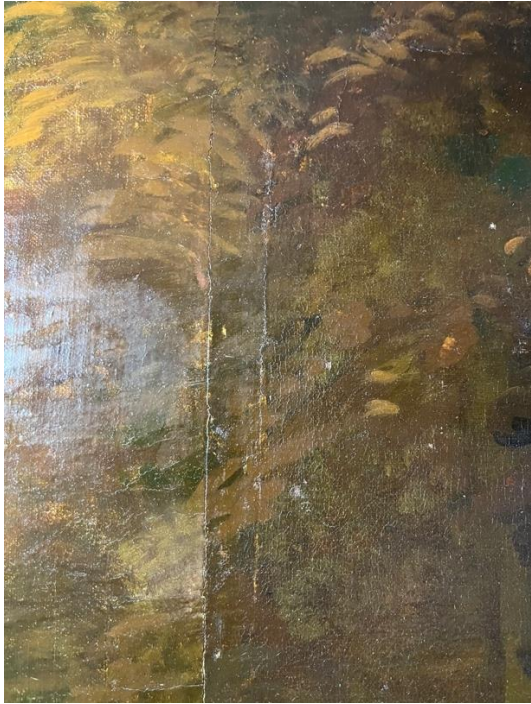
*Détail de la jonction entre l'agrandissement (à gauche sur le cliché) et la partie centrale originale à droite en partie supérieure.*

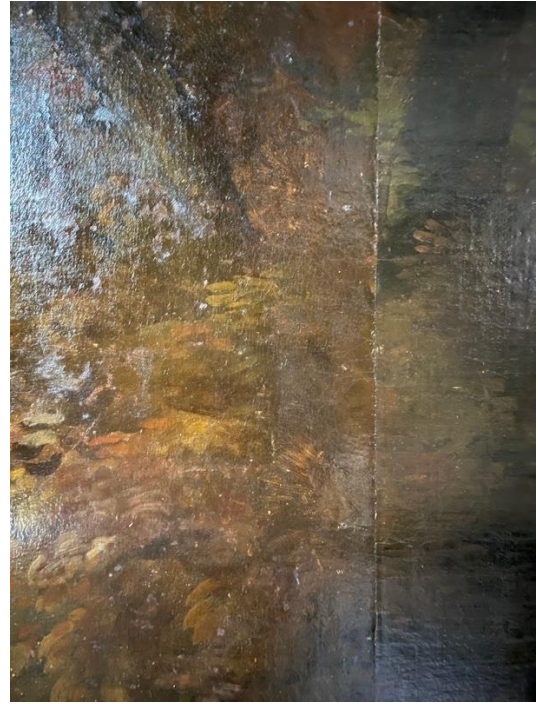
*Détail de la jonction entre l'agrandissement (à droite sur le cliché) et la partie centrale originale à senestre en partie supérieure.*

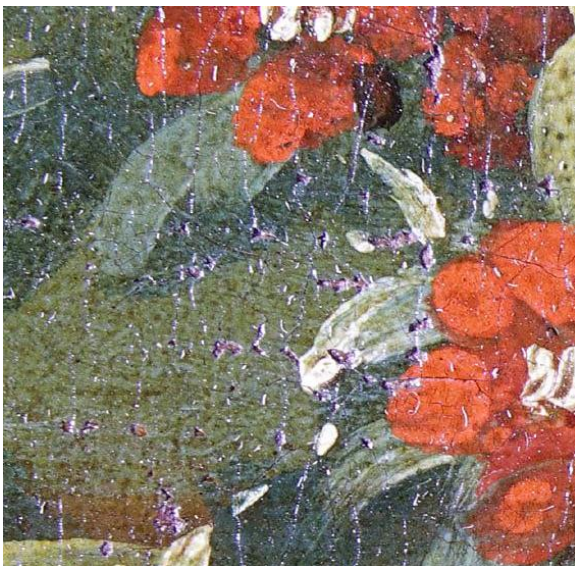
*Détail en partie inférieure montrant les petites lacunes de la couche picturale.*

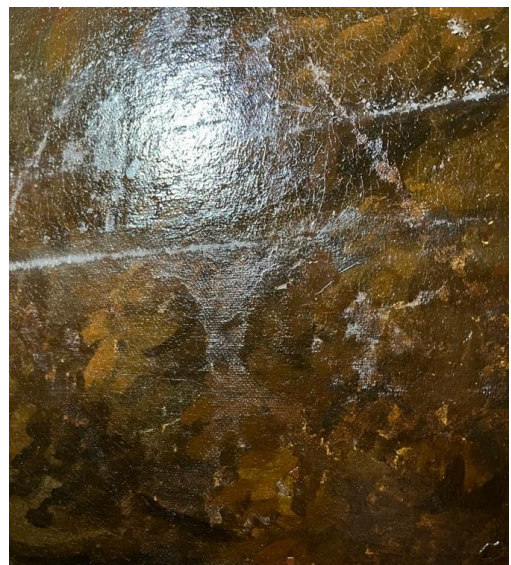
*Lacunes repeintes directement sur la toile d'origine dans les arbres, en partie supérieure à droite.*

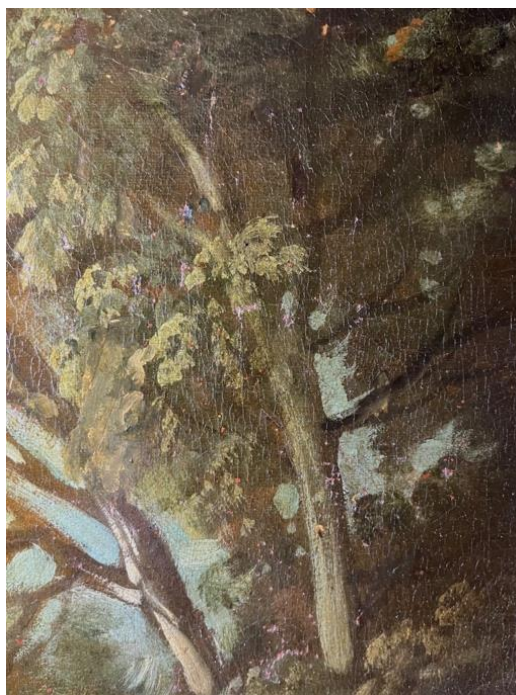
*Détail en partie supérieure senestre montrant les petites lacunes de la couche picturale dispersées dans l'arbre*

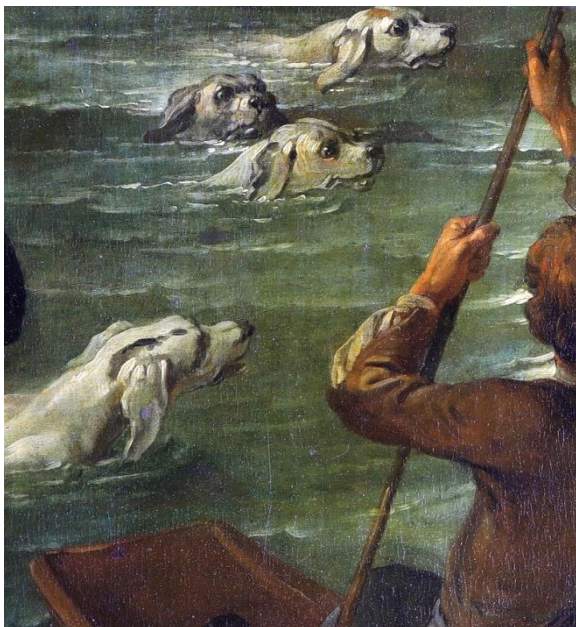
*Détail en partie inférieure au centre : une plage de vernis plus épaisse crée une large tache jaune sur l'eau.*

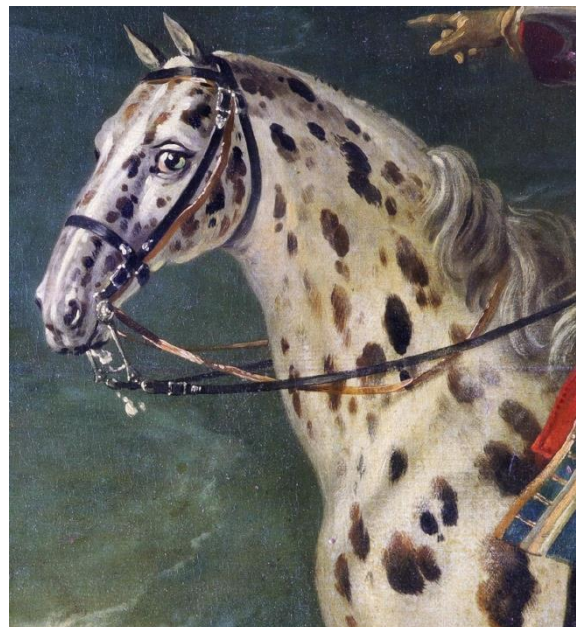
*Détail en partie inférieure au centre : une plage de vernis plus épaisse crée une large tache jaune sur l'encolure du cheval de Louis XV.*

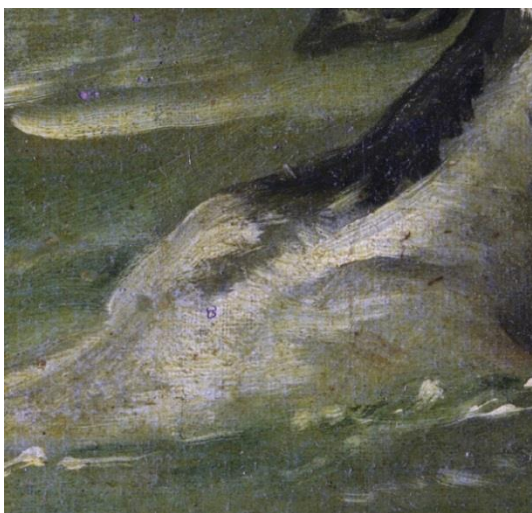
*Détail en partie inférieure au centre : oxydation du vernis dans une zone où ce dernier a été aminci.*

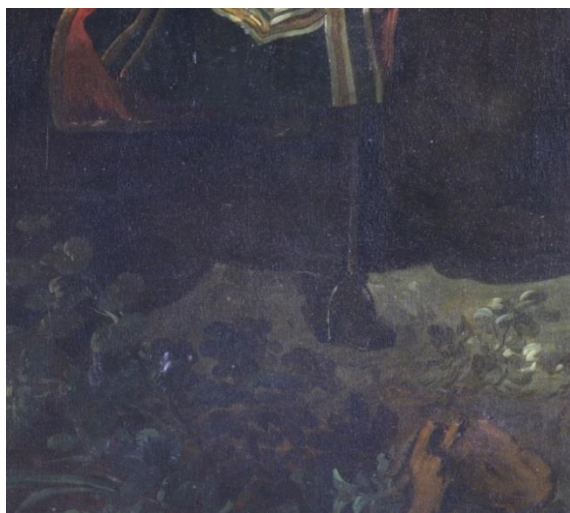
*Détail en partie inférieure à senestre : l'opalescence du vernis provoque une perte de lisibilité des sombres.*

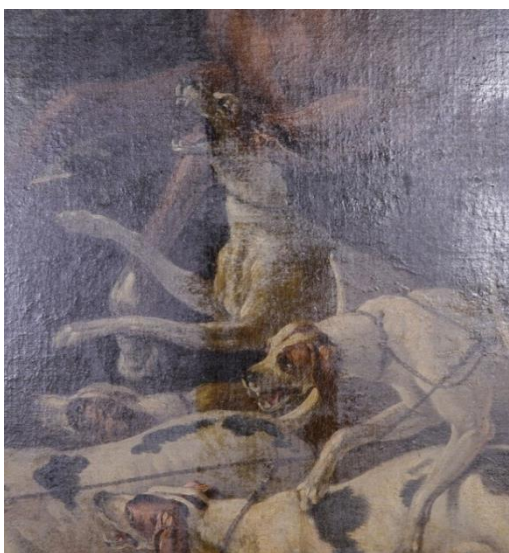
*Détail en partie inférieure à dextre : une plage de vernis épais (crée une zone plus brillante que le reste de la surface.*

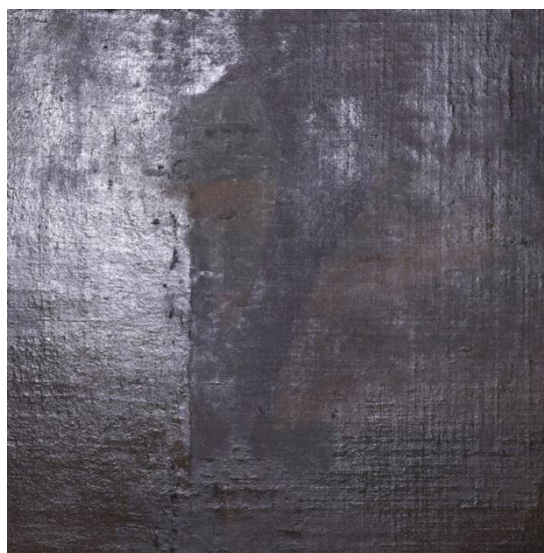
*Détail en partie inférieure à dextre à la jonction avec l'agrandissement : une zone de matité est visible à la surface du vernis.*

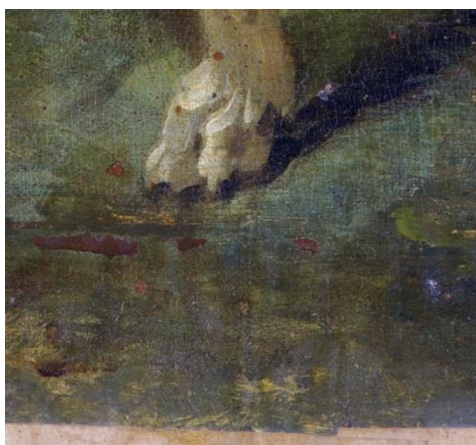
*Détail le long du bord inférieur montrant la couche de vernis plus épaisse en périphérie dans la partie masquée par les boiseries, en partie inférieure du cliché.*

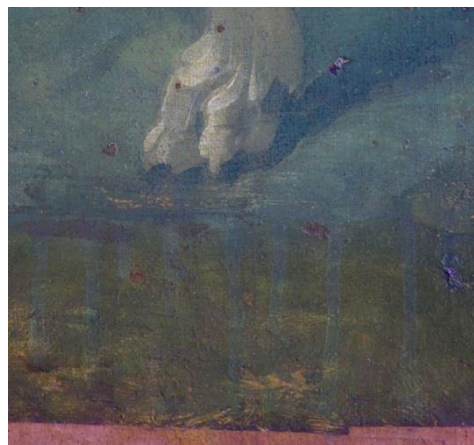
*Même détail, sous lumière ultraviolette : la partie sous le lambris présente un vernis à la fluorescence verdâtre alors que la zone hors boiserie est recouverte d'un vernis (avec des coulures) à la fluorescence bleutée.*

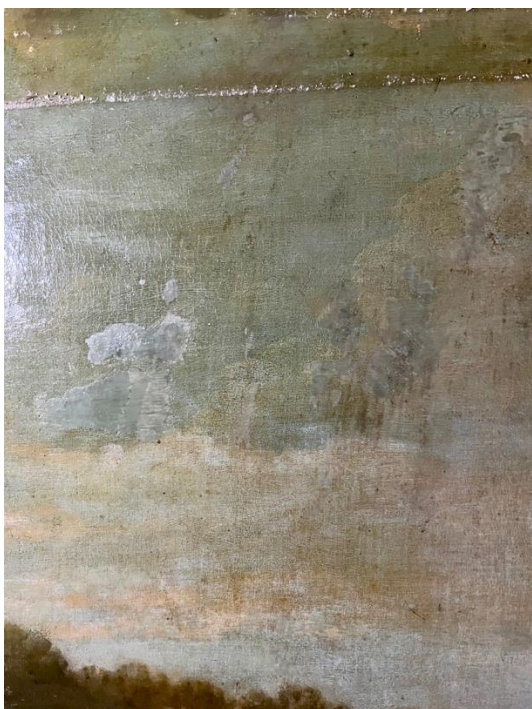
*Au centre : on note la présence d'une couche épaisse de vernis ancien très altéré, sur le bord supérieur protégé par les boiseries. Des résidus, laissés lors d'un nettoyage sélectif, engendrent des taches sombres dans le ciel*

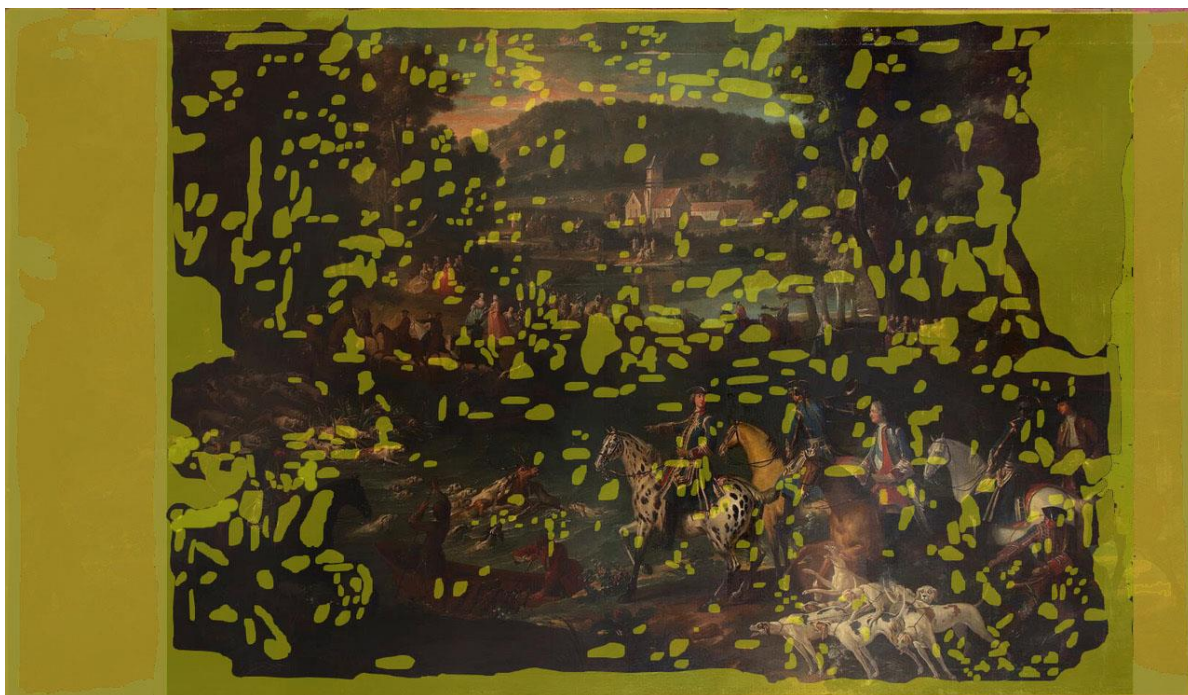
*Localisation des repeints et jutes (sur l'original et agrandissements).*

Les repeints sont très nombreux et visibles à la surface de l'œuvre. Ils sont débordants, discordants et situés à plusieurs niveaux entre les couches de vernis, soit sur, soit sous, soit entre. Tous les bords sont largement repeints. Ils sont de toutes tailles et de toutes formes. Ils appartiennent vraisemblablement à plusieurs campagnes (au moins trois). Les repeints les plus anciens ne sont pas discernables sous ultra-violet, car ils sont recouverts par des couches de vernis.

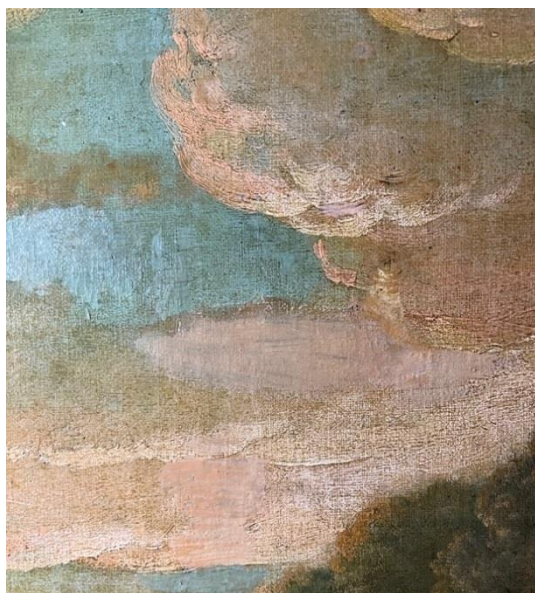
*Détail à la lumière diffuse des repeints dans la partie centrale du ciel : les deux campagnes plus récentes sont bien reconnaissables. Elles masquent des lacunes, dont certaines petits non mastiqués, et débordent largement sur la couche d'origine.*

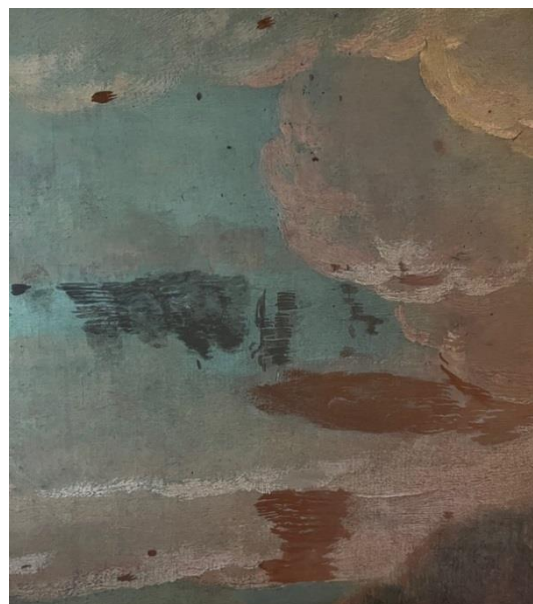
*Détail à la lumière ultraviolette de la superposition des repeints dans la partie centrale du ciel. Les repeints de la dernière campagne apparaissent noirs aux UV*

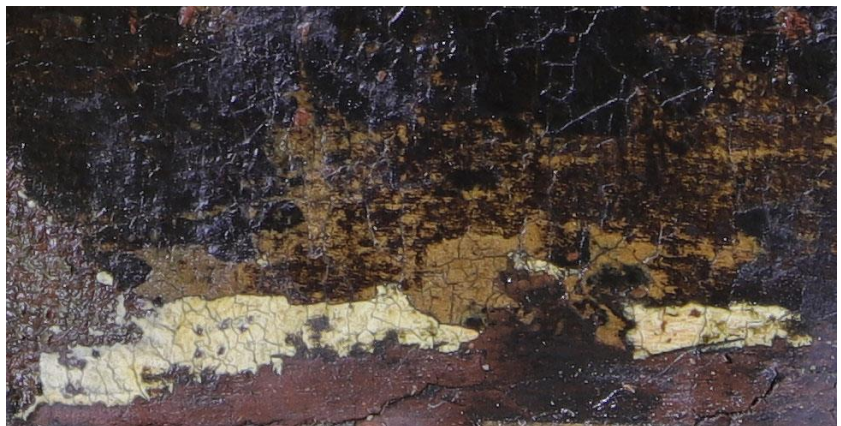
Les repeints sont généralement posés sur des mastics. Les tests de nettoyage ont montré que ces derniers sont débordants. Trois campagnes de masticage ont pu être déterminées par la couleur des mastics : blanc (les plus récents), beige (imitant la teinte de la préparation) et rouge.

*Détail le long du bord inférieur à droite dans une zone de test de nettoyage : des mastics de trois teintes différentes, blanche, rouge et beige, sont visibles. Ils témoignent d'au moins trois campagnes de restauration.*

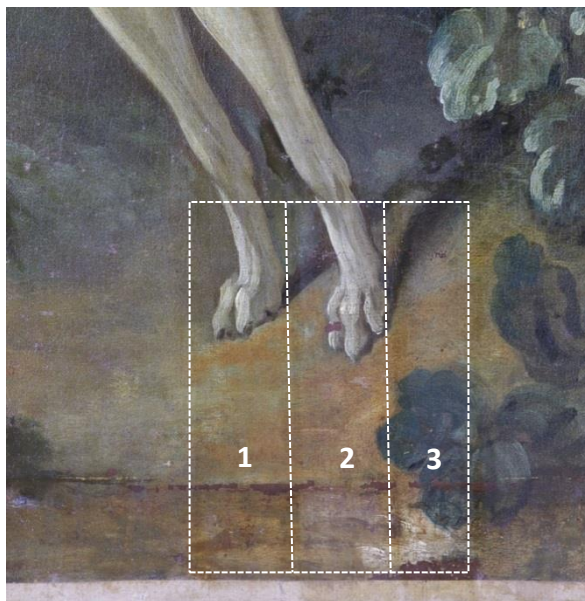
*Test de nettoyage le long du bord inférieur à senestre:*

- 1 : isooctane/isopropanol 50/50 : le vernis est légèrement allégé
- 2 : isopropanol : le vernis est allégé de façon plus prononcée
- 3 : isopropanol/acétone 75/25 : le vernis est retiré

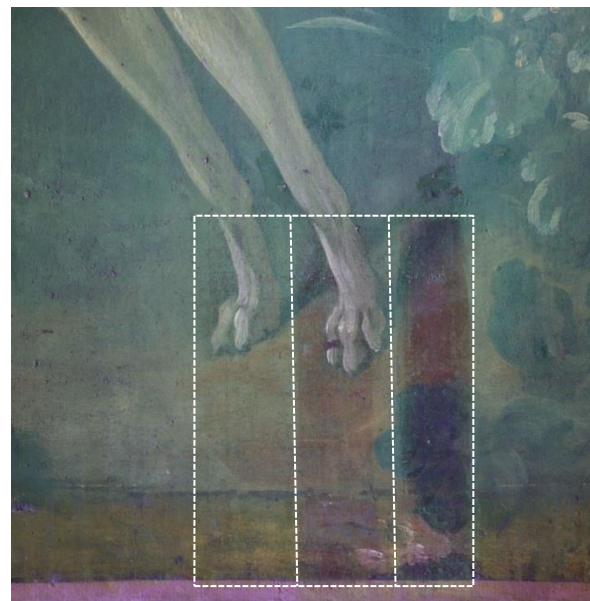
*Même test de nettoyage sous ultraviolets.*

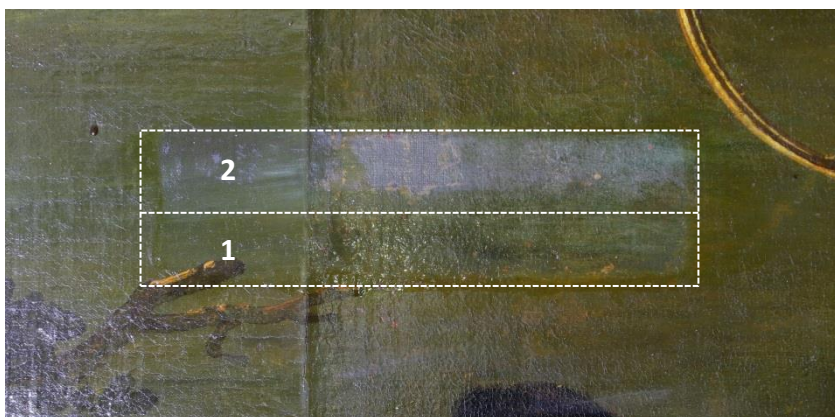
*Test de nettoyage à la jonction de l'agrandissement à dextre :*

- 1 : isopropanol : le vernis est allégé
- 2 : isopropanol/acétone 75/25 : le vernis est retiré

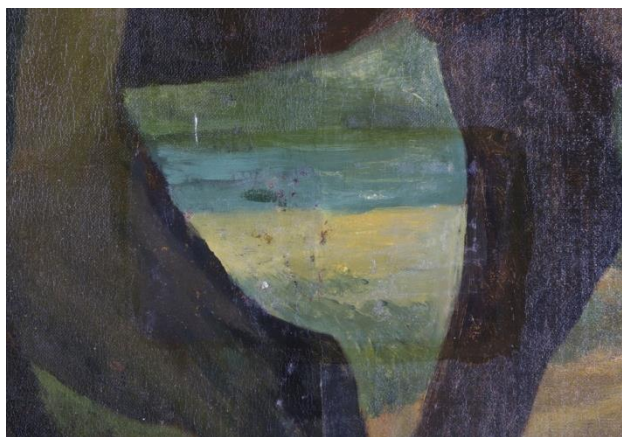
*Test de retrait de vernis à senestre sur la zone de jonction avec l'agrandissement : il est possible de voir que la couche picturale de l'agrandissement a débordé sur l'original pour recouvrir entièrement la zone de l'arrière-plan.*

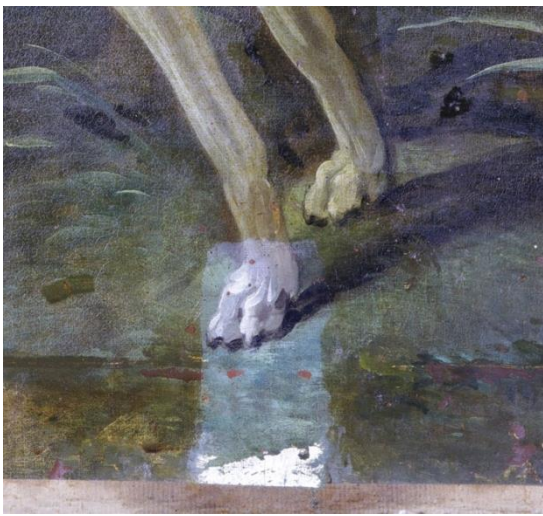
Les repeints plus anciens nécessitent l'emploi de gel de solvants. Certains repeints sont ôtés à l'aide d'un gel de Carbopol®/isopropanol/acétone (70-30) et d'autres, les plus anciens, sont ôtés à l'aide de plusieurs passages (et l'usage du scalpel) d'un gel de Carbopol®/acétone/alcool benzylique (80-20). Ces derniers repeints sont particulièrement résistants.

*Tests de nettoyage le long du bord inférieur à senestre : retrait des couches de vernis et des repeints.*

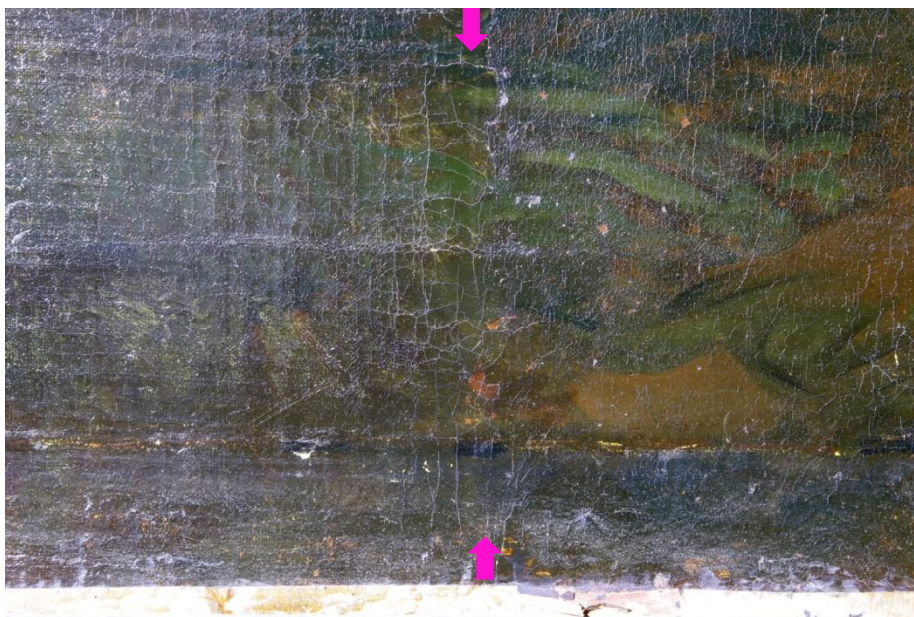
*Détail le long du bord inférieur à la zone de jonction (flèches) de l'agrandissement à droite.*

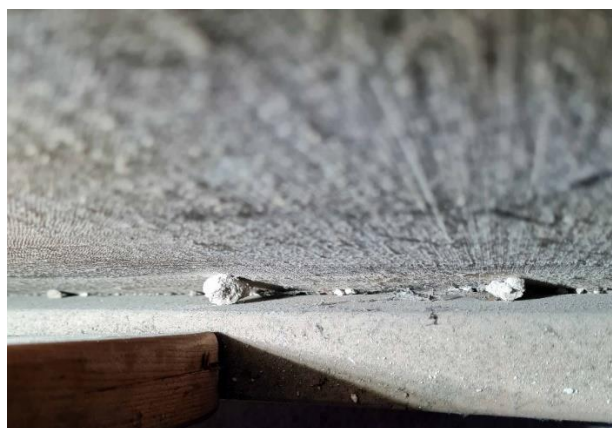
Nous notons plusieurs fissures dans les bois, les angles à épaulement ont tourné et les traverses et montants présentent un cintre important. Enfin l'empoussièrément du revers est important et de nombreux scrupules sont logés entre la toile et le montant inférieur du châssis.

*Détail de quelques scrupules et gravats accumulés entre la toile et le montant inférieur du châssis.*

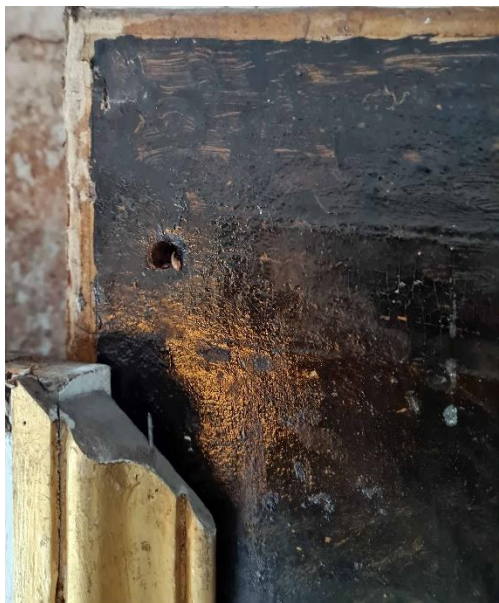
A la face, le châssis (ainsi que la toile) a été perforé. On relève 3 trous le long du bord supérieur ; ils sont le passage des grandes vis qui maintiennent le fronton de la boiserie.

*Détail d'un trou de vis de maintien de la boiserie supérieure.*

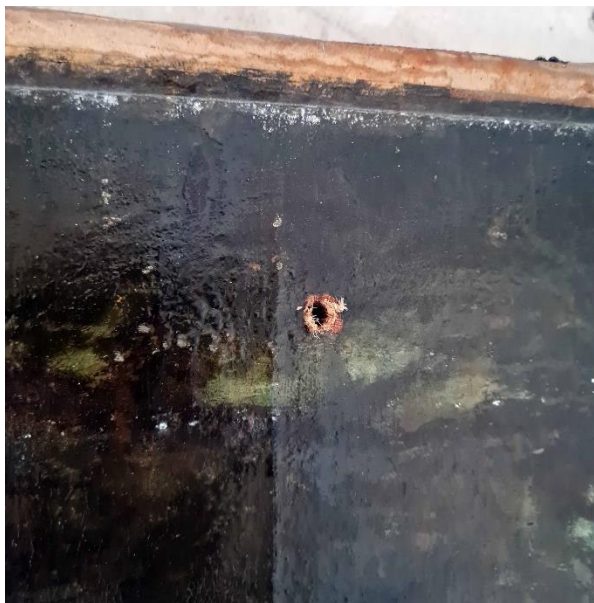
*Détail d'un trou de vis de maintien de la boiserie supérieure.*

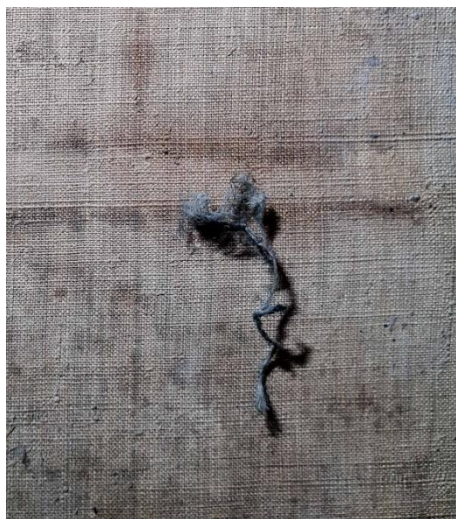
Un empoussièrément général marqué de la toile au revers (scrupules importants).

*Détail de l'empoussièrément au revers de la toile.*

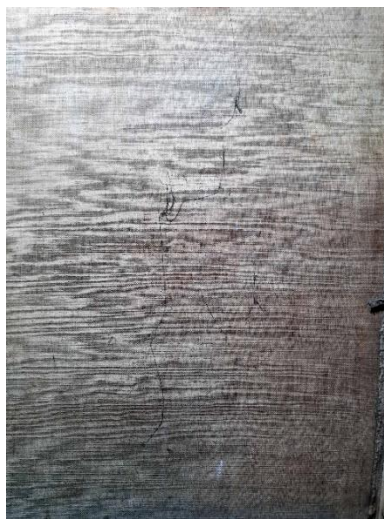
*Détail des petites traces orangées dans la toile.*

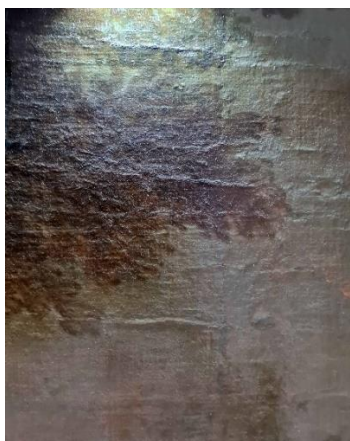
L'examen de la face de l'œuvre met en évidence un très grand nombre d'anciens accidents qui remontent (cf relevé).

*Détail d'anciens plis et accidents*

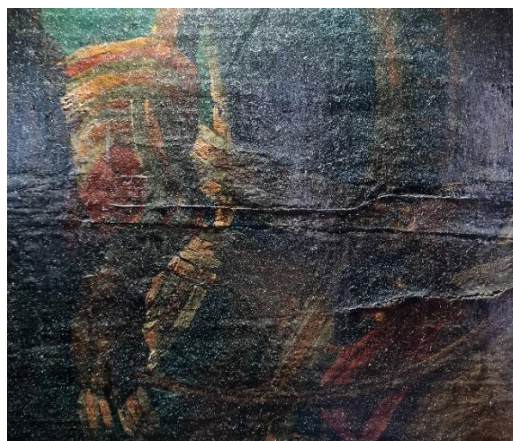
*Détail d'anciens plis et accidents*

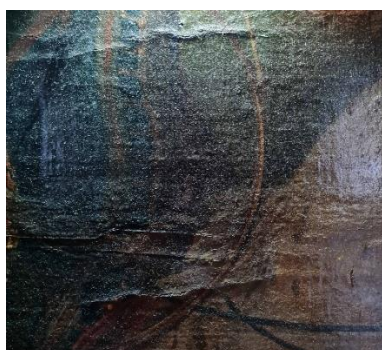
*Détail d'anciens plis et accidents*

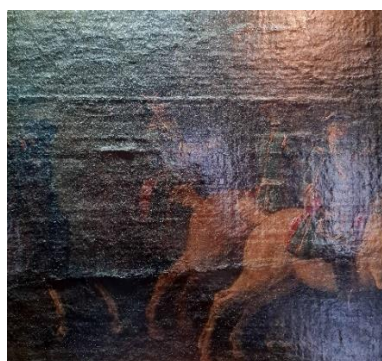
*Détail d'anciens plis et accidents*

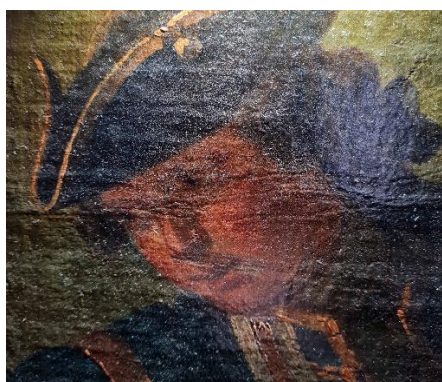
*Détail d'anciens plis et accidents*

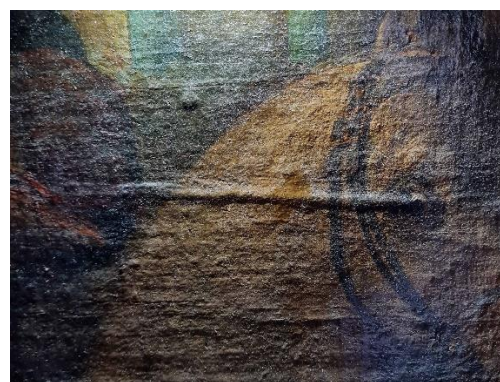
*Détail d'un ancien pli*

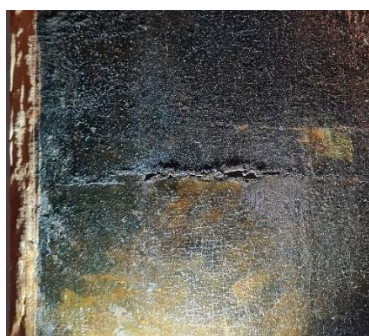
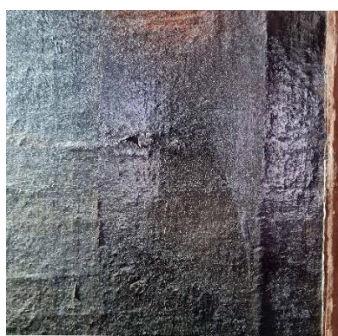
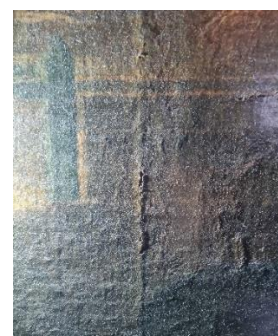
Enfin, notons que l'œuvre présente quelques zones avec des amorces de soulèvements.

*Détails de plusieurs zones avec des amorces de soulèvements*

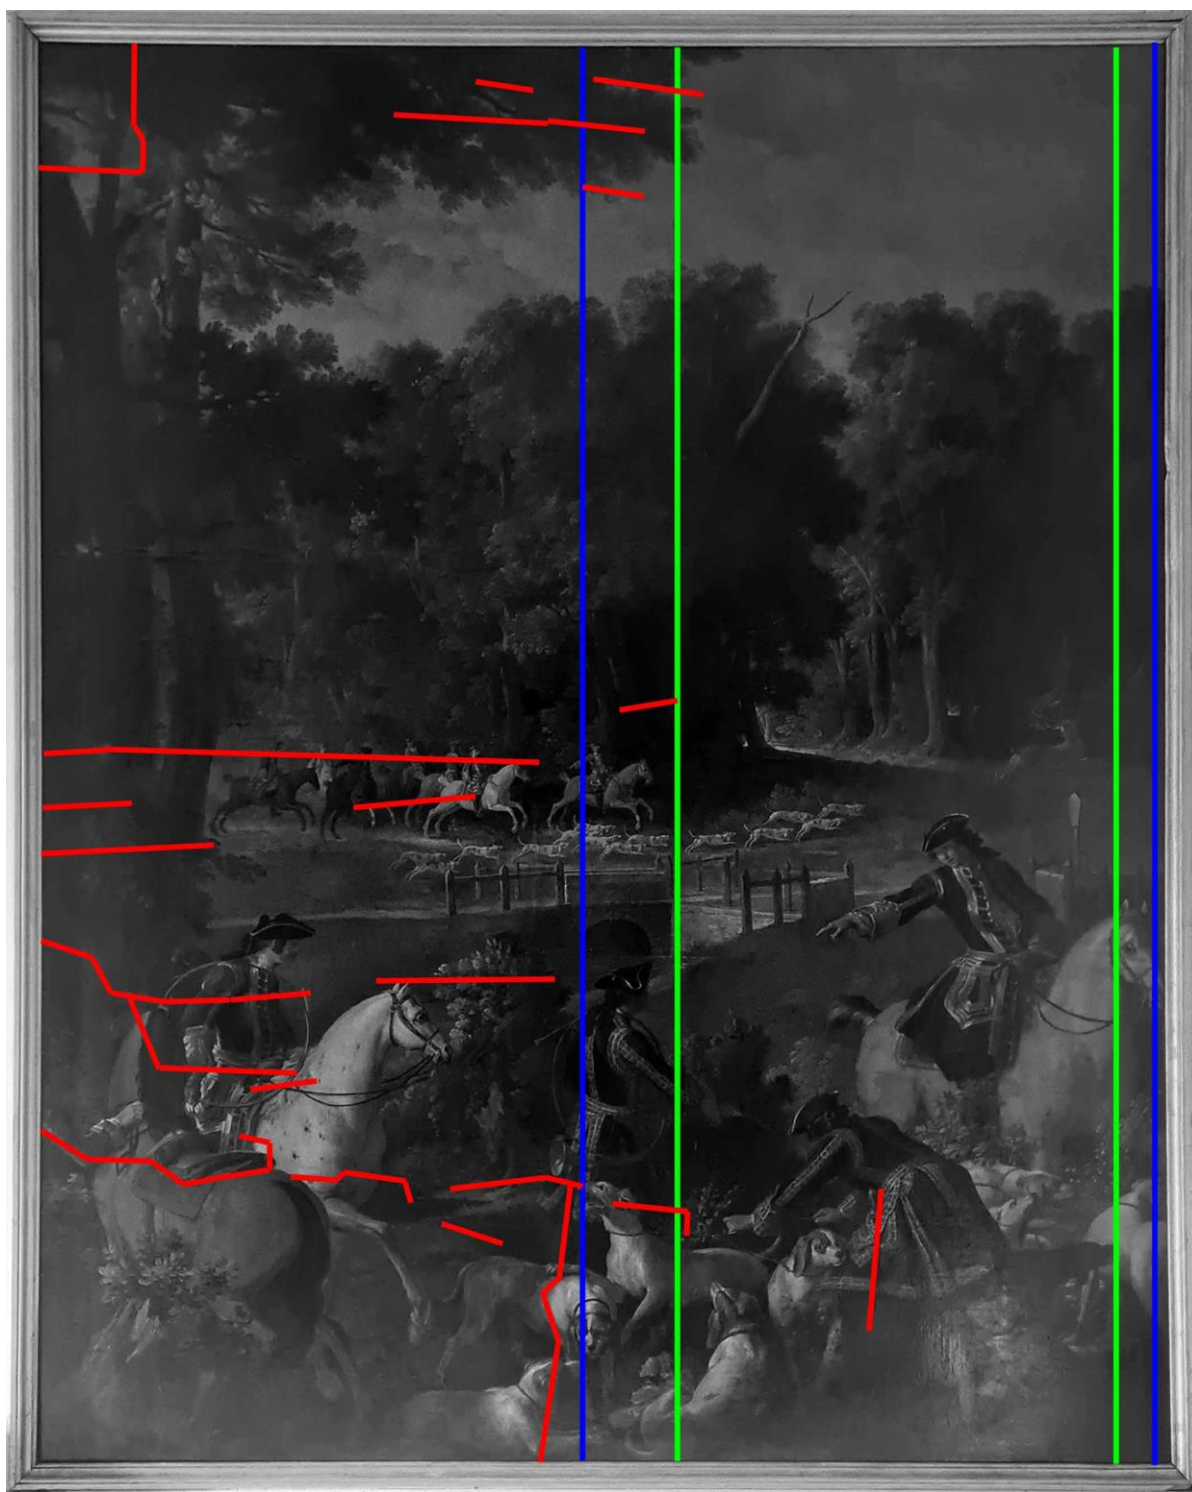
**En bleu** : coutures originales / **En vert** : coutures de rentoilage  
**En rouge** : déchirures/coupures

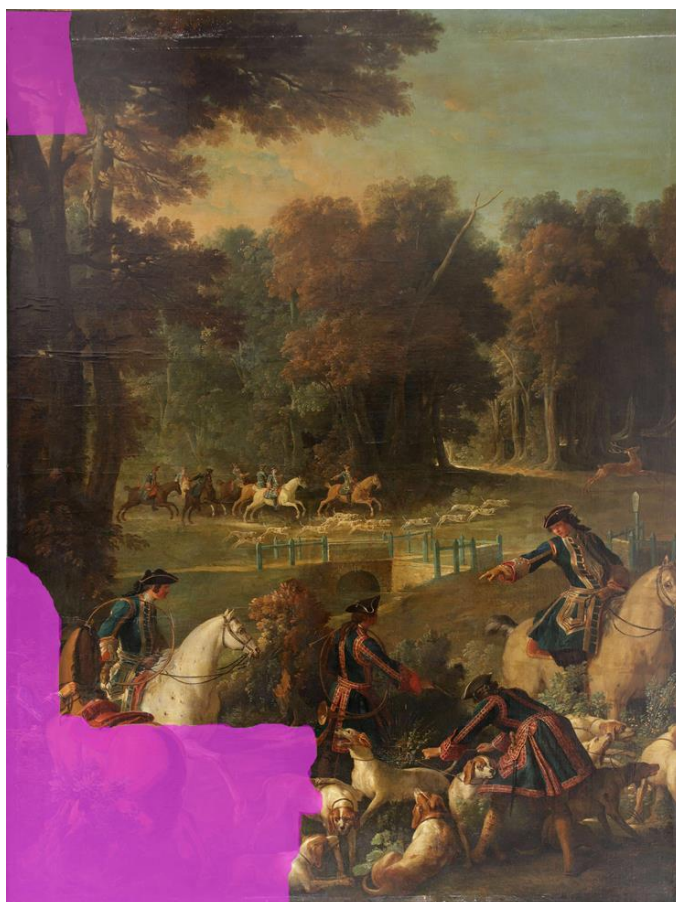
*Zones d'incrustation de toiles dans le support original.*

Deux zones d'incrustation de toile dans le support original ont été détectées, dont une très grande en bas à droite. La couche picturale recouvrant l'agrandissement de la partie inférieure et imitant la matière originale est de bonne facture et semble similaire à celle des agrandissements de *La mort du cerf*.

Le support original a vraisemblablement été très endommagé par un roulage et un stockage inadaptés. Outre les très nombreuses pliures et coupures affectant la toile une dégradation du textile a occasionné des pertes remplacées par des incrustations de toile lors du rentoilage de l'œuvre.

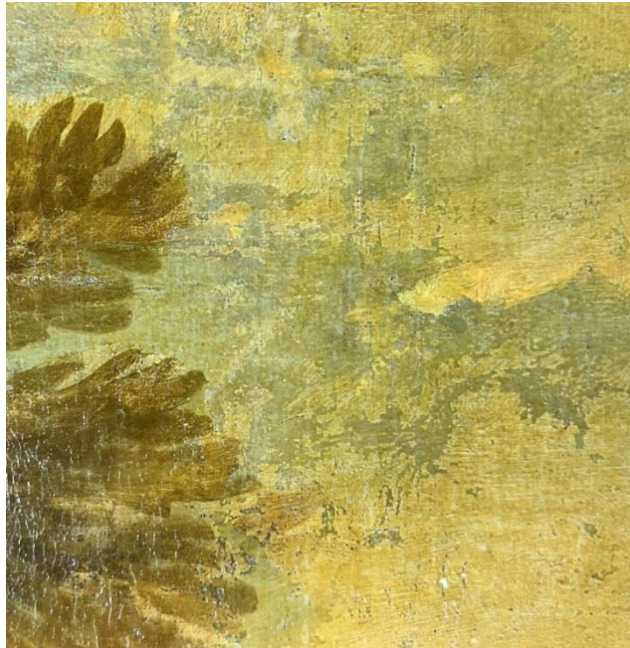
*Déplacements de couche picturale dans les nuages à droite*

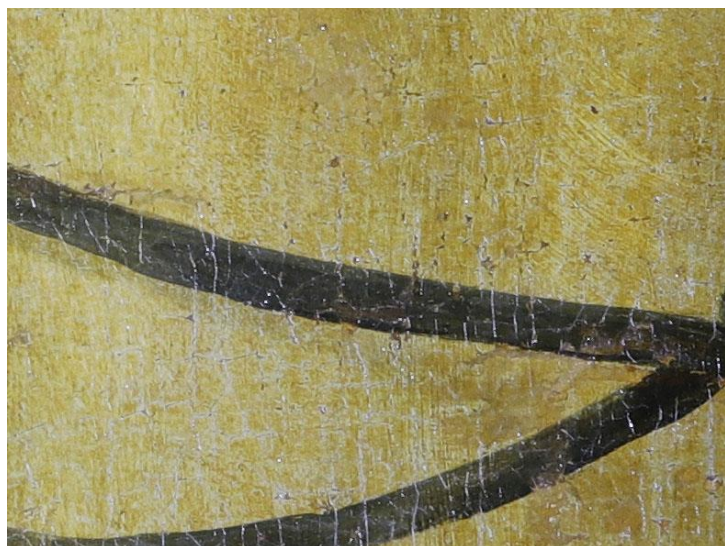
L'œuvre est recouverte d'un vernis très épais constitué de plusieurs couches ayant pris une coloration orange très prononcée. Des irrégularités présentes dans les couches de résine semblent indiquer que la surface a subi un nettoyage partiel. Des surépaisseurs de vernis sont présentes dans les couleurs sombres. La périphérie de l'œuvre masquée par les lambris présente une surépaisseur de vernis par rapport à la partie centrale. L'œuvre a vraisemblablement été nettoyée lors d'une restauration dans les boiseries puis revernie ; la fluorescence sous ultraviolets de ce vernis est bleutée (vernis synthétique ?) alors qu'elle est jaunâtre à la périphérie.

*Détail dans le registre inférieur senestre montrant l'oxydation des couches de vernis.*

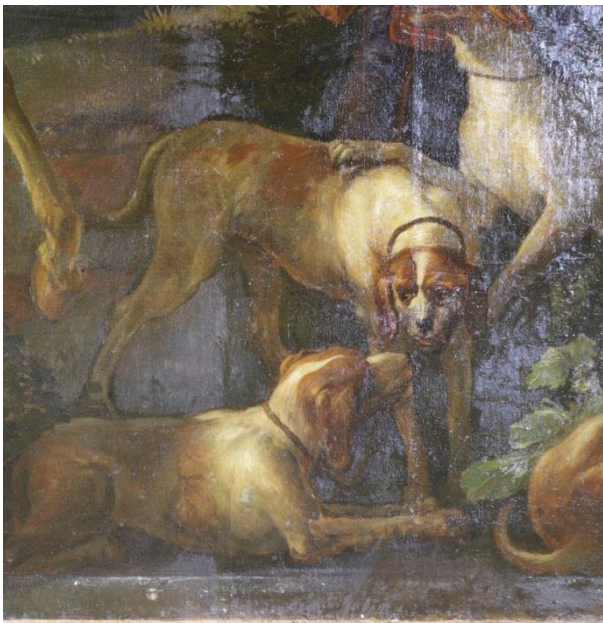
*Détail dans le registre supérieur senestre montrant les irrégularités des couches de vernis à la coloration orangée.*

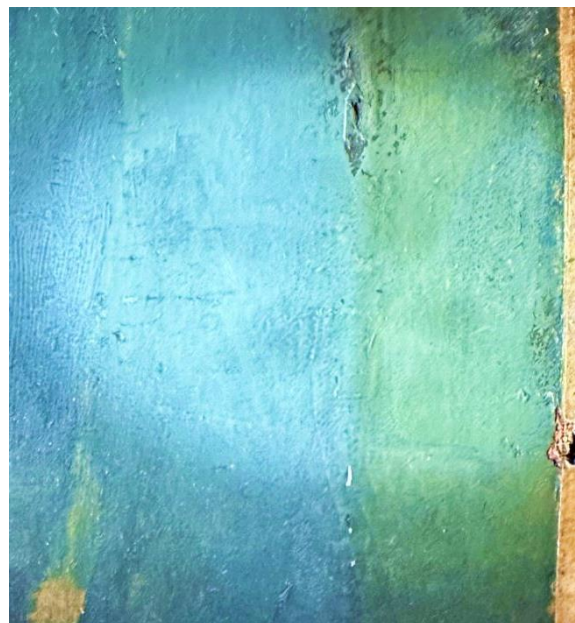
La surface présente d'importantes irrégularités de brillance.

*Détail en partie inférieure au centre : d'importantes irrégularités de brillance sont visibles.*
