**ETABLISSEMENT PUBLIC DU CHATEAU DE FONTAINEBLEAU**

**Cartons de chasses Royales de Jean-Baptiste OUDRY**

- *La mort du cerf aux étangs de Saint-Jean-aux-Bois*
- *On découpe la vieille meute au carrefour de la Petite Patte d'Oie*

**Etude préalable à la restauration**

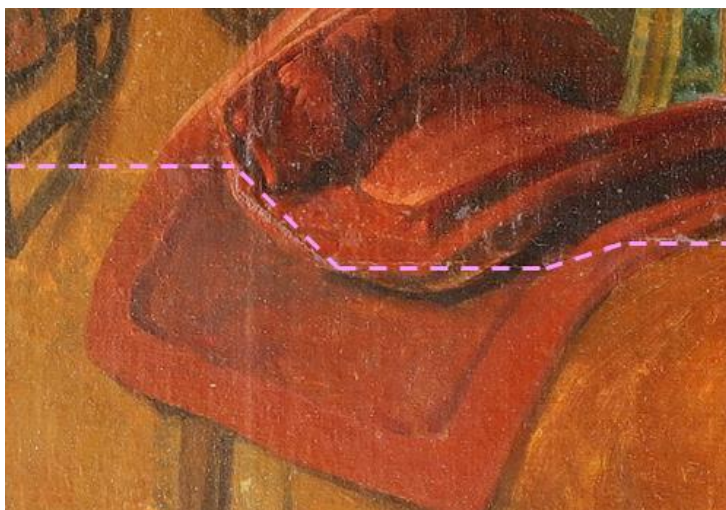
*Détail dans le registre inférieur senestre montrant les taches formées par les repeints désaccordés.*

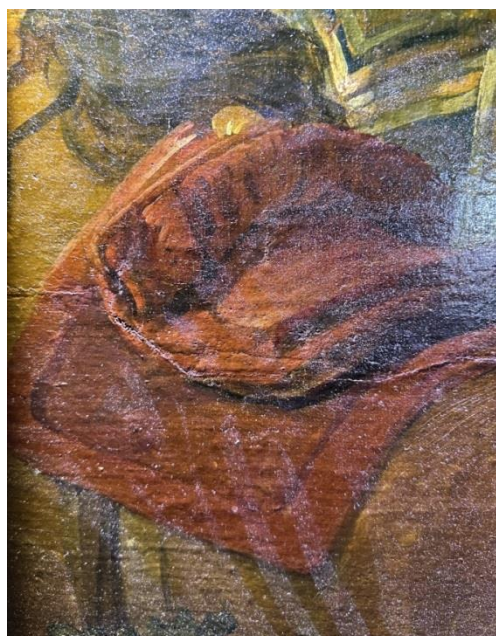
La grande incrustation dans l'angle inférieur dextre reconstitue la composition originale manquante. Sa réalisation est de bonne facture même si on note aujourd'hui un décalage chromatique et de facture avec l'original. Les incrustations sont elles-mêmes repeintes localement.

*Détail dans le registre inférieur dextre à la jonction entre la grande incrustation et l'original (en partie supérieure du cliché) : un décalage chromatique est présent entre l'original et le repeint.*

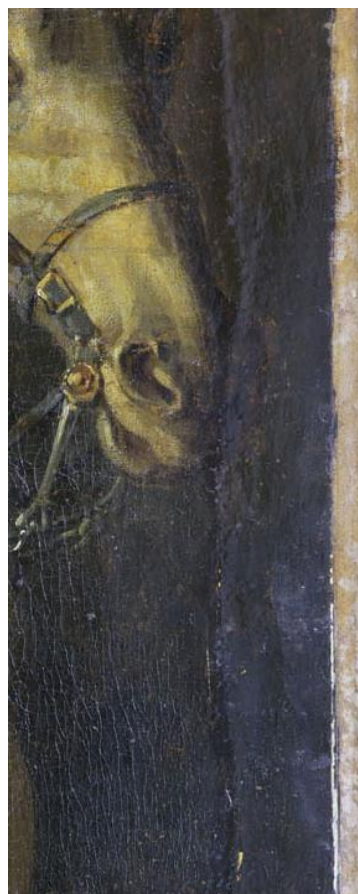
*Incrustation dans la partie supérieure droite*

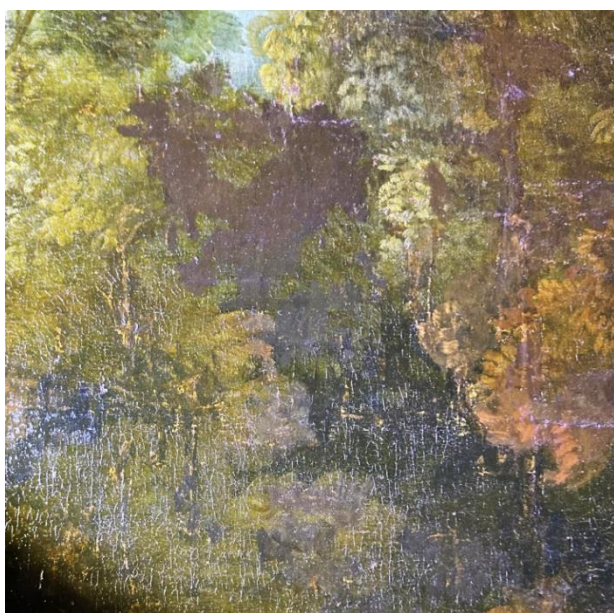
*Détail le long du bord droit, en partie inférieure, montrant le bourrelet à la jonction entre la toile centrale et le lé à senestre : la bande de toile à senestre est presque totalement repeinte.*

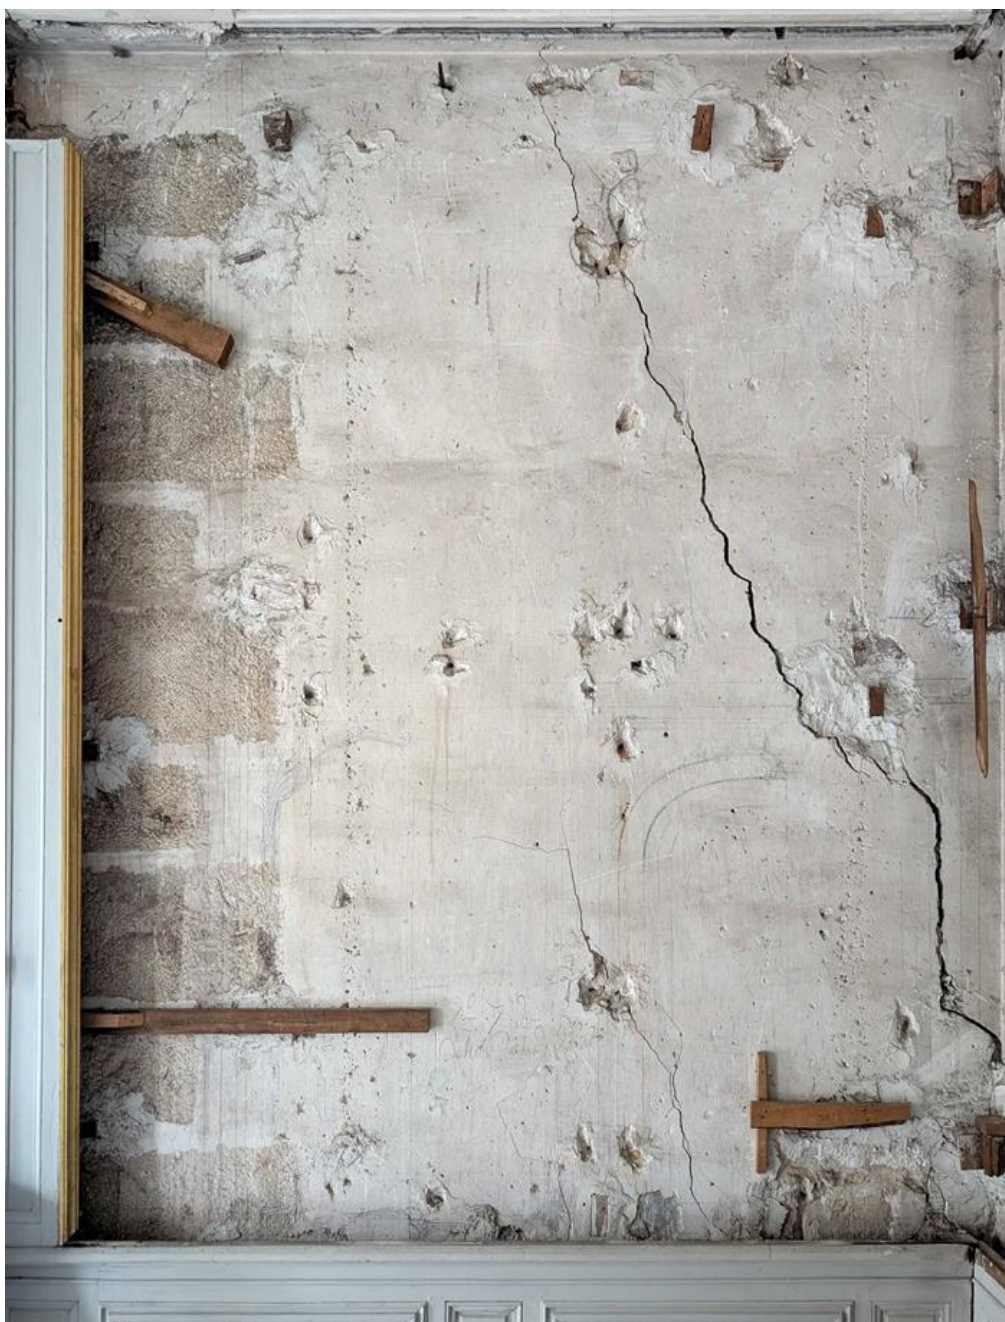
Il est important de souligner que sur le mur derrière le tableau se trouvent des graffitis, des inscriptions et des ébauches de dessins d'architectures.

*Vue générale de la niche.*

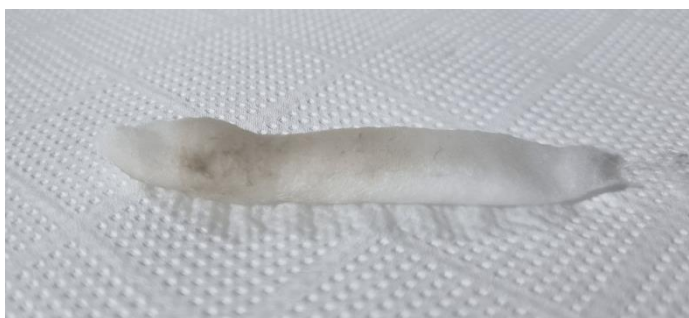
*Coton témoin du décrassage aqueux.*

La crasse retirée par la solution aqueuse n'est pas très épaisse. Le coton est moins sombre sur celui de *La mort du cerf*, pourtant dans la même salle. *Le découplement de la meute* a peut-être été reverni sans décrassage préalable.

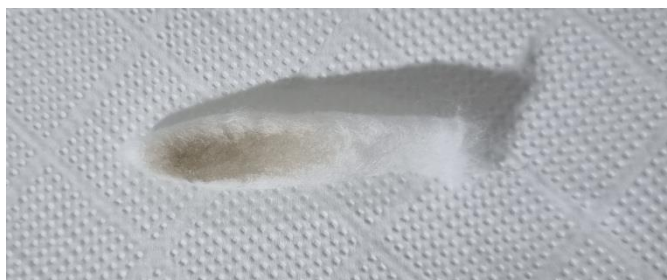
Un test de décrassage est réalisé à l'aide de Shellisol® D40 et le résultat est un peu plus probant.

*Coton témoin du décrassage à l'aide de Shellisol® D40.*

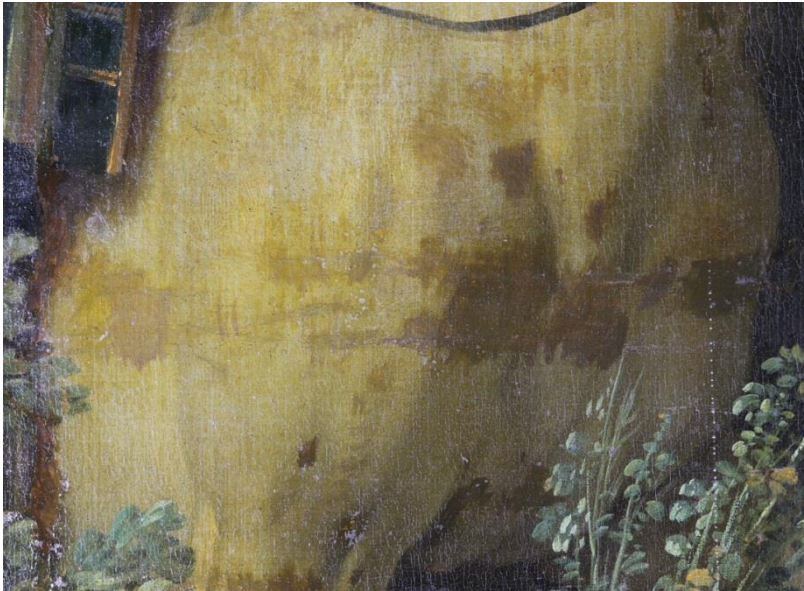
*Zone du test de nettoyage avant intervention, sous lumière blanche.*

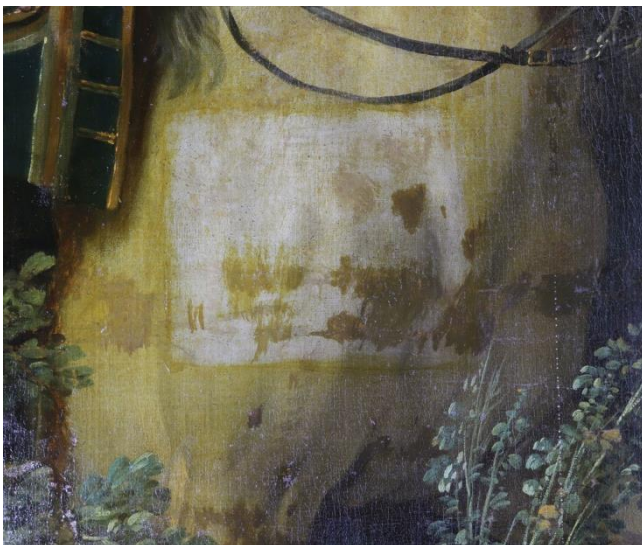
*Test d'allègement poussé du vernis à l'isopropanol.*

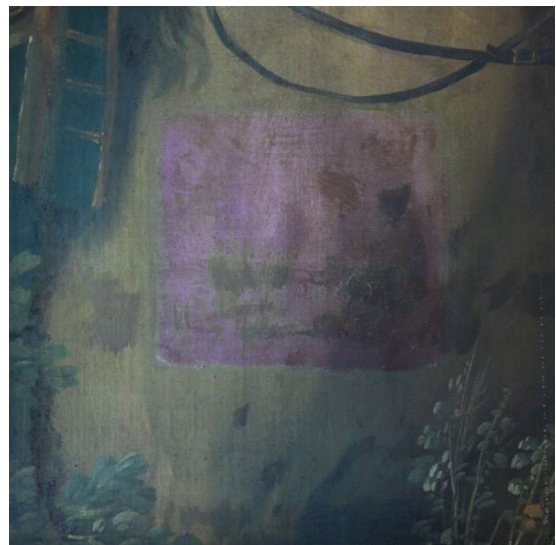
*Même test, sous lumière ultraviolette.*

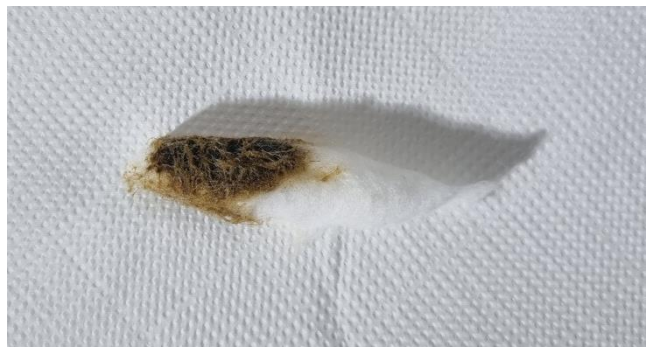
Des tests sont effectués selon le protocole Cremonesi à l'aide de solvants sous forme liquide. Les couches de vernis sont réactives aux alcools et aux cétones. En fonction de leur épaisseur plusieurs passages sont nécessaires afin de retirer ces couches en totalité. Les cotons de nettoyage sont particulièrement sombres. Il est probable que de la crasse soit emprisonnée entre les couches de vernis.

*Coton témoin de retrait du vernis à l'isopropanol.*

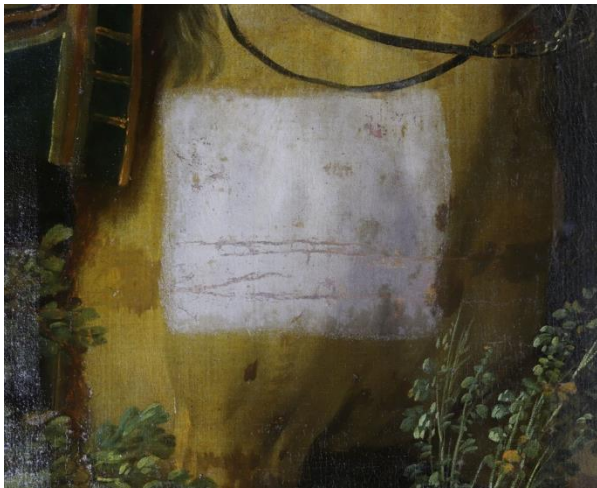
Les très nombreux repeints appartiennent à différentes campagnes. L'emploi des solvants sous forme liquide est peu efficace. Différents type de gels et d'émulsions aqueuses ont été testés. En fonction de la nature des repeints les plus anciens (les repeints récents sont retirés en même temps que les couches de vernis) différents types de solvants sous forme épaissie ont été efficaces : gel de Carbopol®/acétone/alcool benzylique (80-20) ; gel de Carbopol®/alcool benzylique/xylène (40-60) ; émulsion aqueuse à base de Carbopol® + 20% d'alcool benzylique à pH 8 (adjonction de TEA).

Pour retirer les repeints les plus anciens l'action chimique doit être doublée d'une action mécanique à l'aide du scalpel.

*Test de retrait des repeints.*

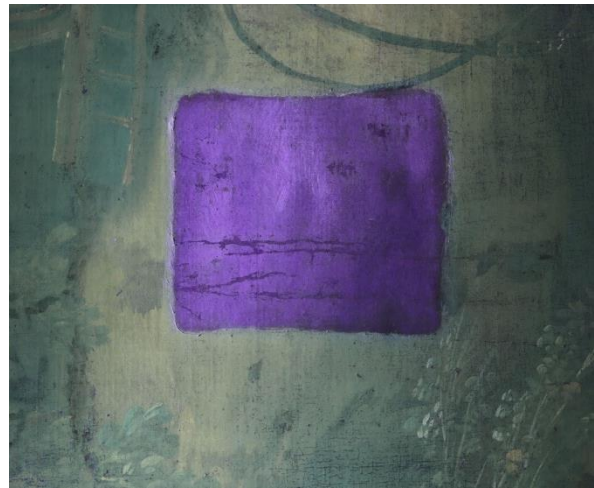
*Même test, sous lumière ultraviolette.*

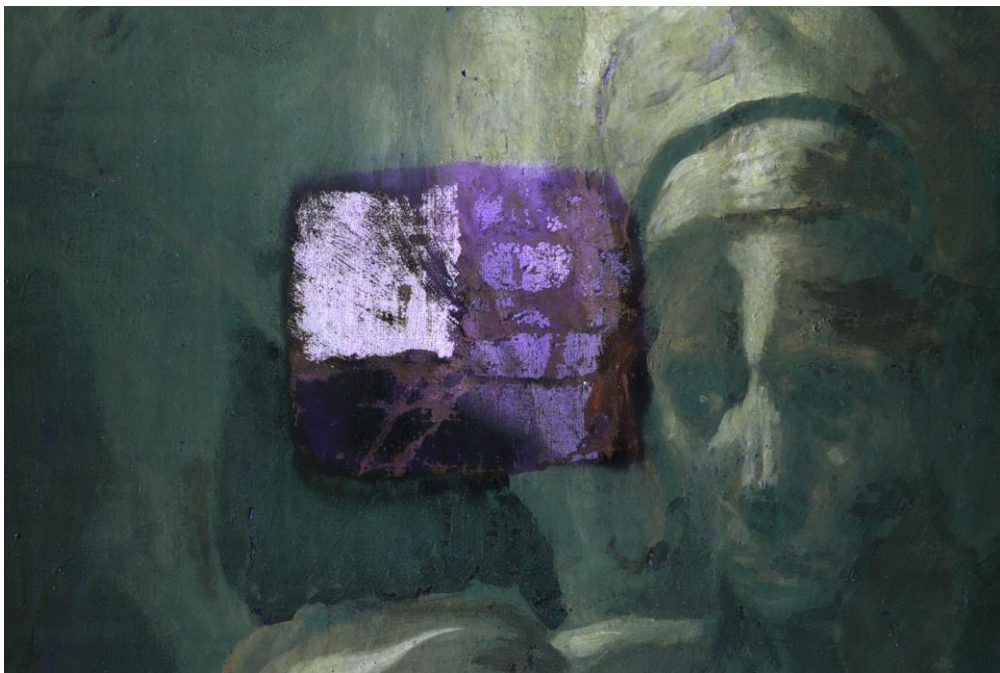
*Même zone que précédemment sous lumière ultraviolette.*
