DOSSIER DE DIAGNOSTICS TECHNIQUES

Référence : 126785 DREAL BFC

Bien :	Ancien supermarché
Adresse :	29 avenue de l'armée de l'Est 25300 PONTARLIER
Numéro de lot :	/
Référence Cadastre :	OA96, OA97, OA42

Rapport de mission de repérage des matériaux et produits contenant de l'amiante avant démolition

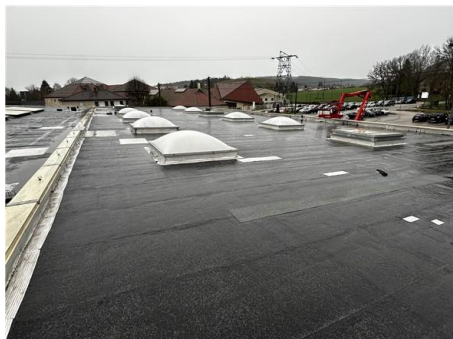
ELEMENT : Skydome + sortie de conduit de fluide

Nom du client	Numéro de dossier	Localisation
DREAL BFC Service transports mobilités	126785 DREAL BFC	Sans - Toiture 2 Skydome + sortie de conduit de fluide - Toiture
Nom de l'opérateur	Date de prélèvement	Matériau
PAPE Romain		Bardeaux bitumineux - Aluminium
Résultat amiante		
absence d'amiante

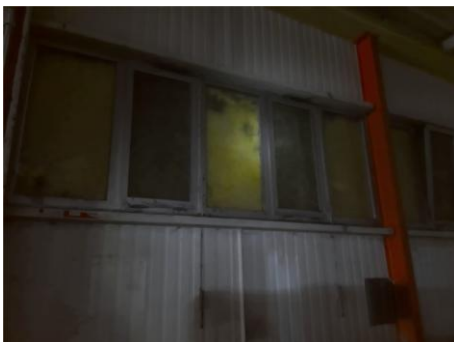
ELEMENT : Fenêtres		
Emplacement

Nom du client	Numéro de dossier	Localisation
DREAL BFC Service transports mobilités	126785 DREAL BFC	RDC - Réserve sèche Fenêtres - D,E,G
Nom de l'opérateur	Date de prélèvement	Matériau
PAPE Romain		Aluminium - Non peint
Résultat amiante		
absence d'amiante

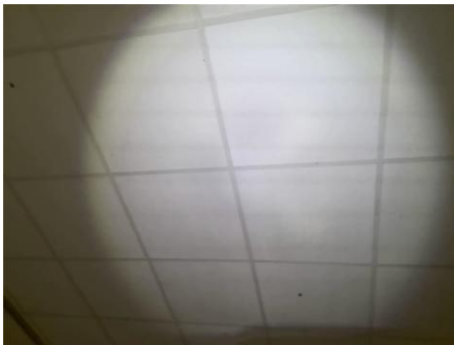
ELEMENT : Plafond		
Emplacement

Nom du client	Numéro de dossier	Localisation
DREAL BFC Service transports mobilités	126785 DREAL BFC	RDC - Surface de vente Plafond - Plafond
Nom de l'opérateur	Date de prélèvement	Matériau
PAPE Romain		Panneaux de faux-plafond - Non peint
Résultat amiante		
absence d'amiante		
Commentaires		
Armstrong 2009

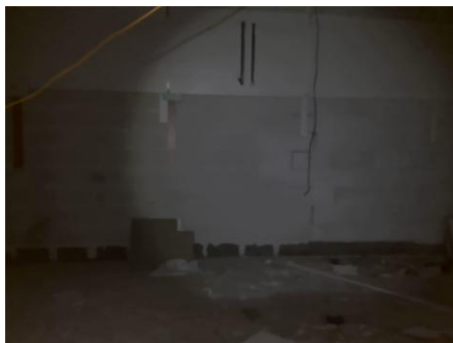
PRELEVEMENT : P004

Nom du client	Numéro de dossier	Localisation
DREAL BFC Service transports mobilités	126785 DREAL BFC	RDC - Surface de vente Mur - A
Nom de l'opérateur	Date de prélèvement	Matériau
PAPE Romain	22/01/2025	Colle de béton cellulaire - Non peint
Résultat amiante		
absence d'amiante

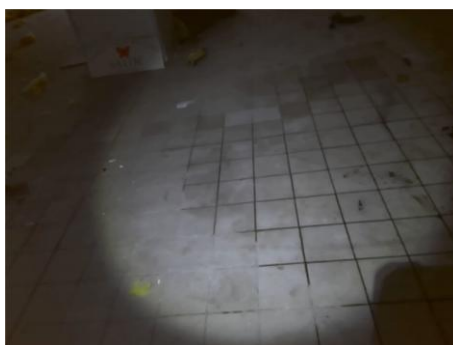
PRELEVEMENT : P005

Nom du client	Numéro de dossier	Localisation
DREAL BFC Service transports mobilités	126785 DREAL BFC	RDC - Surface de vente Revêtement de sol - Sol côté réserve
Nom de l'opérateur	Date de prélèvement	Matériau
PAPE Romain	22/01/2025	Colle - Colle de carrelage
Résultat amiante		
absence d'amiante

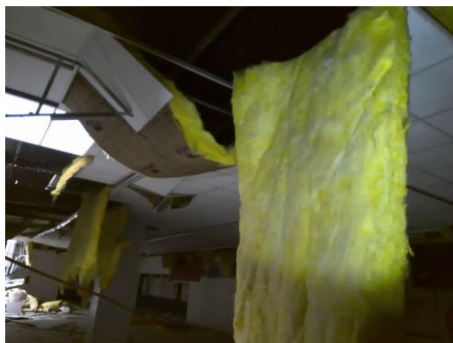
PRELEVEMENT : P006

Nom du client	Numéro de dossier	Localisation
DREAL BFC Service transports mobilités	126785 DREAL BFC	RDC - Surface de vente Isolation n°1 - Plénum
Nom de l'opérateur	Date de prélèvement	Matériau
PAPE Romain	22/01/2025	isolant - Laine minérale
Résultat amiante		
absence d'amiante

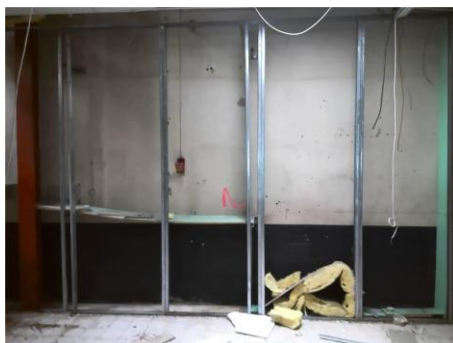
PRELEVEMENT : P007

Nom du client	Numéro de dossier	Localisation
DREAL BFC Service transports mobilités	126785 DREAL BFC	RDC - Surface de vente Mur - G, N, O
Nom de l'opérateur	Date de prélèvement	Matériau
PAPE Romain	22/01/2025	Béton - Enduit maigre peint
Résultat amiante		
absence d'amiante

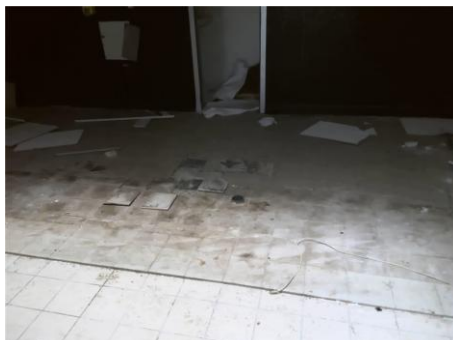
PRELEVEMENT : P008

Nom du client	Numéro de dossier	Localisation
DREAL BFC Service transports mobilités	126785 DREAL BFC	RDC - Surface de vente Revêtement de sol - Sol côté boucherie
Nom de l'opérateur	Date de prélèvement	Matériau
PAPE Romain	22/01/2025	Colle - Colle de carrelage
Résultat amiante		
absence d'amiante

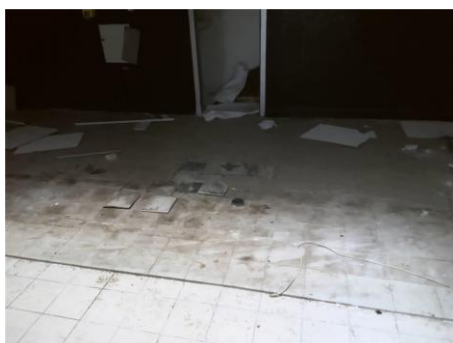
PRELEVEMENT : P009

Nom du client	Numéro de dossier	Localisation
DREAL BFC Service transports mobilités	126785 DREAL BFC	RDC - Surface de vente Revêtement de sol - Sol côté côté boucherie
Nom de l'opérateur	Date de prélèvement	Matériau
PAPE Romain	22/01/2025	Colle - Colle de carrelage
Résultat amiante		
absence d'amiante

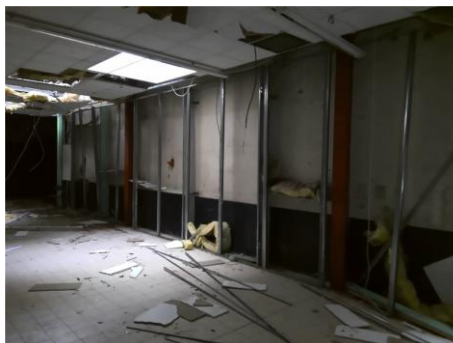
PRELEVEMENT : P010

Nom du client	Numéro de dossier	Localisation
DREAL BFC Service transports mobilités	126785 DREAL BFC	RDC - Surface de vente Poteaux périphérique - Toutes zones
Nom de l'opérateur	Date de prélèvement	Matériau
PAPE Romain	22/01/2025	Métal - Peinture
Résultat amiante		
absence d'amiante

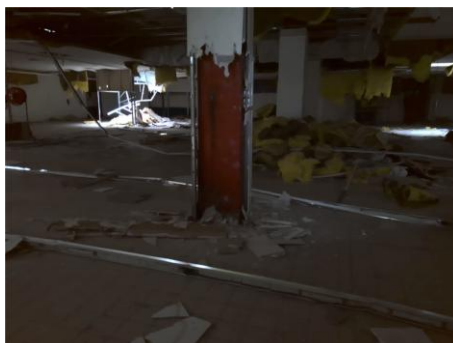
PRELEVEMENT : P011

Nom du client	Numéro de dossier	Localisation
DREAL BFC Service transports mobilités	126785 DREAL BFC	RDC - Surface de vente Poteaux centraux - Toutes zones
Nom de l'opérateur	Date de prélèvement	Matériau
PAPE Romain	22/01/2025	Métal - Peinture
Résultat amiante		
absence d'amiante

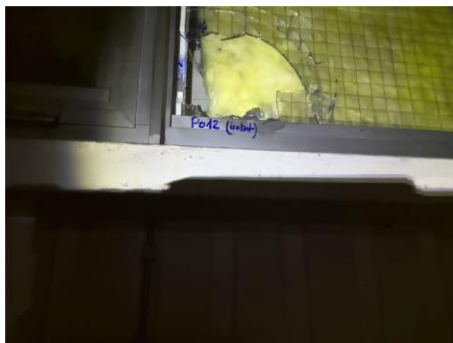
PRELEVEMENT : P012

Nom du client	Numéro de dossier	Localisation
DREAL BFC Service transports mobilités	126785 DREAL BFC	RDC - Surface de vente Isolation n°2 - Toutes zones périphérique
Nom de l'opérateur	Date de prélèvement	Matériau
PAPE Romain	22/01/2025	Isolant - Laine minérale
Résultat amiante		
absence d'amiante

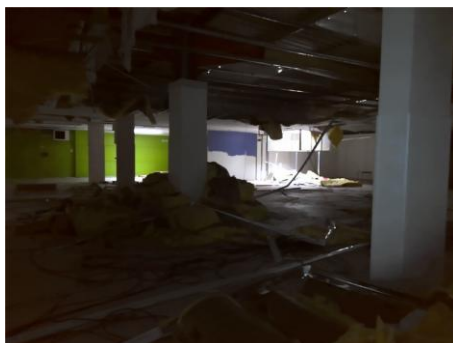
PRELEVEMENT : P013

Nom du client	Numéro de dossier	Localisation
DREAL BFC Service transports mobilités	126785 DREAL BFC	RDC - Surface de vente Poteaux centraux - Toutes zones
Nom de l'opérateur	Date de prélèvement	Matériau
PAPE Romain	22/01/2025	Placoplâtre - Peinture
Résultat amiante		
absence d'amiante

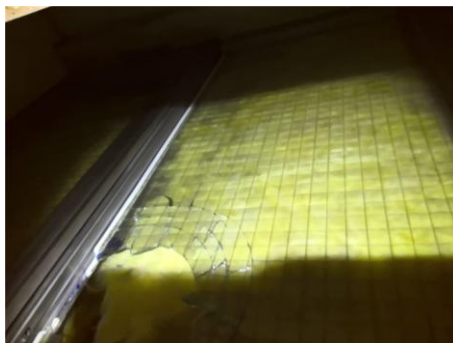
PRELEVEMENT : P014

Nom du client	Numéro de dossier	Localisation
DREAL BFC Service transports mobilités	126785 DREAL BFC	RDC - Surface de vente Fenêtres aluminium - Tous murs
Nom de l'opérateur	Date de prélèvement	Matériau
PAPE Romain	22/01/2025	joint blanc - Non peint
Résultat amiante		
absence d'amiante

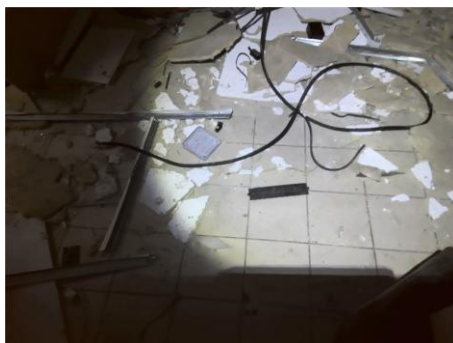
PRELEVEMENT : P015

Nom du client	Numéro de dossier	Localisation
DREAL BFC Service transports mobilités	126785 DREAL BFC	RDC - Local informatique Revêtement de sol - Sol
Nom de l'opérateur	Date de prélèvement	Matériau
PAPE Romain	22/01/2025	Colle - Carrelage
Résultat amiante		
absence d'amiante

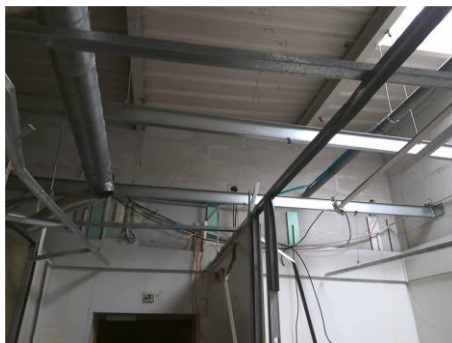
PRELEVEMENT : P016

Nom du client	Numéro de dossier	Localisation
DREAL BFC Service transports mobilités	126785 DREAL BFC	RDC - Dégt 1 Mur - A
Nom de l'opérateur	Date de prélèvement	Matériau
PAPE Romain	22/01/2025	Colle de béton cellulaire - Non peint
Résultat amiante		
absence d'amiante

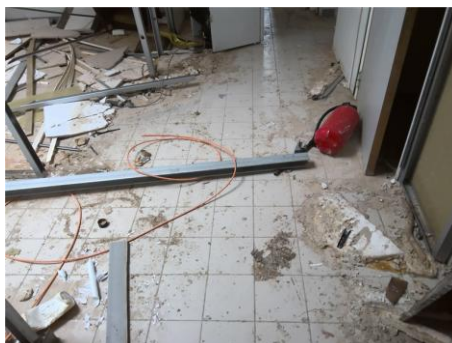
PRELEVEMENT : P017

Nom du client	Numéro de dossier	Localisation
DREAL BFC Service transports mobilités	126785 DREAL BFC	RDC - Dégt 1 Revêtement de sol - Sol
Nom de l'opérateur	Date de prélèvement	Matériau
PAPE Romain	22/01/2025	Colle - Carrelage
Résultat amiante		
absence d'amiante

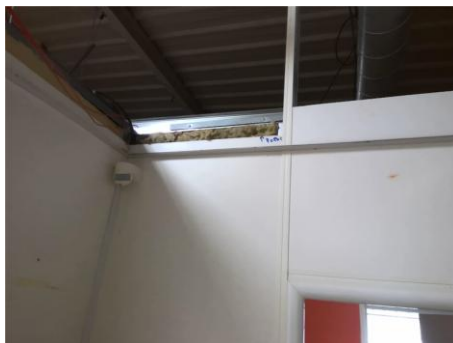
PRELEVEMENT : P018

Nom du client	Numéro de dossier	Localisation
DREAL BFC Service transports mobilités	126785 DREAL BFC	RDC - Salle de repos Isolation n°2 - Tous murs
Nom de l'opérateur	Date de prélèvement	Matériau
PAPE Romain	22/01/2025	isolant - Laine minérale
Résultat amiante		
absence d'amiante

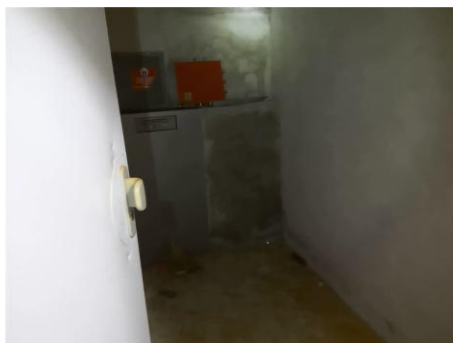
PRELEVEMENT : P019

Nom du client	Numéro de dossier	Localisation
DREAL BFC Service transports mobilités	126785 DREAL BFC	RDC - Coffre Murs - A,B,C,D
Nom de l'opérateur	Date de prélèvement	Matériau
PAPE Romain	22/01/2025	Béton - Enduit
Résultat amiante		
absence d'amiante

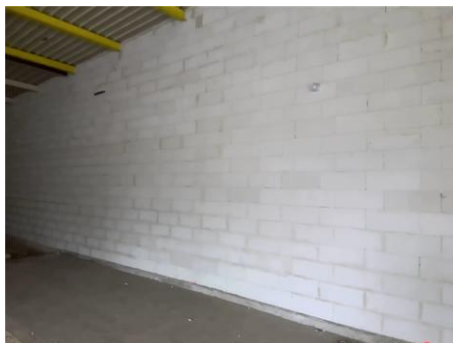
PRELEVEMENT : P020

Nom du client	Numéro de dossier	Localisation
DREAL BFC Service transports mobilités	126785 DREAL BFC	RDC - Réserve sèche Murs - A,B,C,H
Nom de l'opérateur	Date de prélèvement	Matériau
PAPE Romain	22/01/2025	Colle de béton cellulaire - Non peint
Résultat amiante		
absence d'amiante

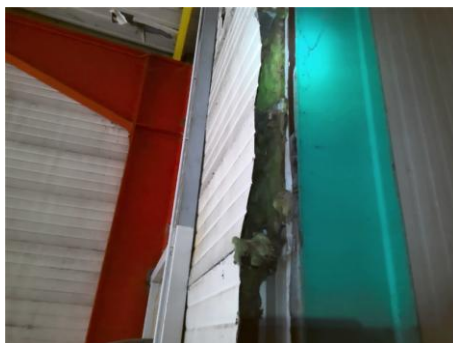
PRELEVEMENT : P021

Nom du client	Numéro de dossier	Localisation
DREAL BFC Service transports mobilités	126785 DREAL BFC	RDC - Réserve sèche Isolation - D,E,F,G
Nom de l'opérateur	Date de prélèvement	Matériau
PAPE Romain	22/01/2025	isolant - Laine minérale
Résultat amiante		
absence d'amiante

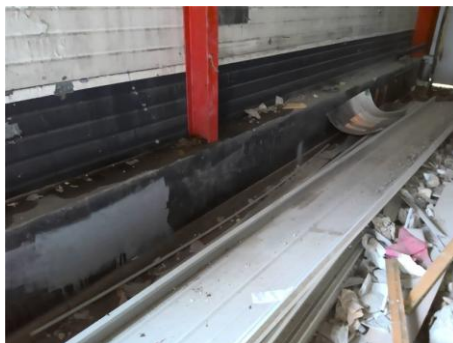
PRELEVEMENT : P022

Nom du client	Numéro de dossier	Localisation
DREAL BFC Service transports mobilités	126785 DREAL BFC	RDC - Réserve sèche Murs - D,E,F,G
Nom de l'opérateur	Date de prélèvement	Matériau
PAPE Romain	22/01/2025	Béton - Enduit maigre peint
Résultat amiante		
absence d'amiante

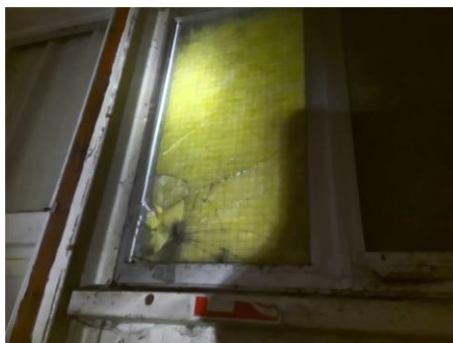
PRELEVEMENT : P023

Nom du client	Numéro de dossier	Localisation
DREAL BFC Service transports mobilités	126785 DREAL BFC	RDC - Réserve sèche Fenêtres - D,E,G
Nom de l'opérateur	Date de prélèvement	Matériau
PAPE Romain	22/01/2025	Mastic/joint - Non peint
Résultat amiante		
absence d'amiante

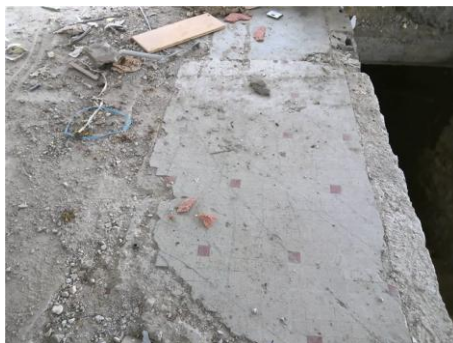
PRELEVEMENT : P024

Nom du client	Numéro de dossier	Localisation
DREAL BFC Service transports mobilités	126785 DREAL BFC	RDC - Réserve sèche Revêtement de sol 1 - Sol
Nom de l'opérateur	Date de prélèvement	Matériau
PAPE Romain	22/01/2025	Colle - Carrelage
Résultat amiante		
absence d'amiante

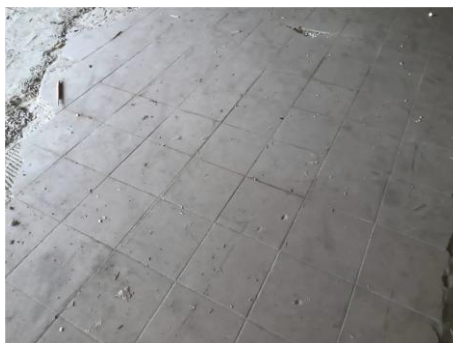
PRELEVEMENT : P025

Nom du client	Numéro de dossier	Localisation
DREAL BFC Service transports mobilités	126785 DREAL BFC	RDC - Réserve sèche Revêtement de sol 2 - Sol
Nom de l'opérateur	Date de prélèvement	Matériau
PAPE Romain	22/01/2025	Colle - Carrelage
Résultat amiante		
absence d'amiante

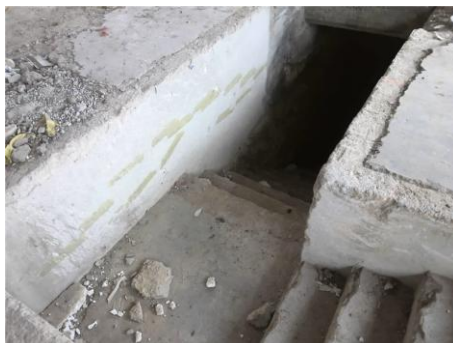
PRELEVEMENT : P026

Nom du client	Numéro de dossier	Localisation
DREAL BFC Service transports mobilités	126785 DREAL BFC	RDC - Accès caves Nord Murs - Tous murs
Nom de l'opérateur	Date de prélèvement	Matériau
PAPE Romain	22/01/2025	Béton - Enduit
Résultat amiante		
absence d'amiante

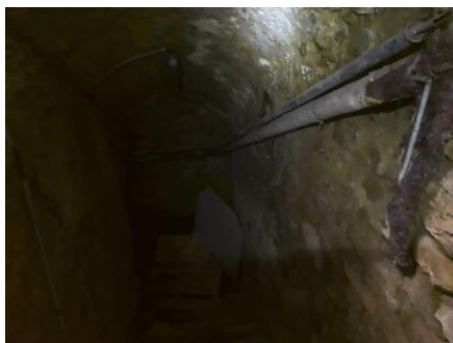
PRELEVEMENT : P027

Nom du client	Numéro de dossier	Localisation
DREAL BFC Service transports mobilités	126785 DREAL BFC	RDC - Accès caves Nord Conduit de fluide - C,D
Nom de l'opérateur	Date de prélèvement	Matériau
PAPE Romain	22/01/2025	Calorifuge - Calorifugeage
Résultat amiante		
absence d'amiante

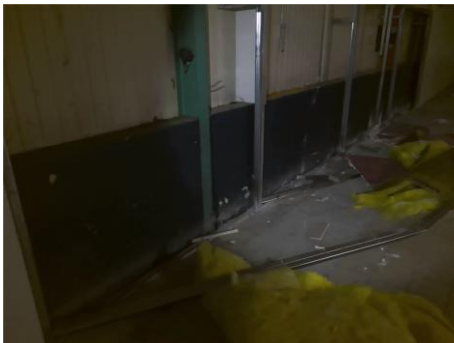
PRELEVEMENT : P028		
Emplacement

Nom du client	Numéro de dossier	Localisation
DREAL BFC Service transports mobilités	126785 DREAL BFC	RDC - Surface de vente Mur (soubassement) - G,N,O
Nom de l'opérateur	Date de prélèvement	Matériau
PAPE Romain	22/01/2025	Plâtre - Plâtre et peinture
Résultat amiante		
absence d'amiante

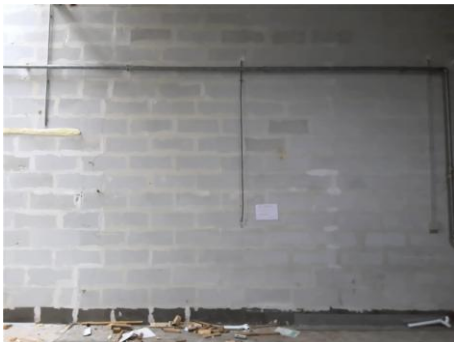
PRELEVEMENT : P029		
Emplacement

Nom du client	Numéro de dossier	Localisation
DREAL BFC Service transports mobilités	126785 DREAL BFC	RDC - Réserve Mur - A,B,C,D,E
Nom de l'opérateur	Date de prélèvement	Matériau
PAPE Romain	22/01/2025	Colle de béton cellulaire - Non peint
Résultat amiante		
absence d'amiante

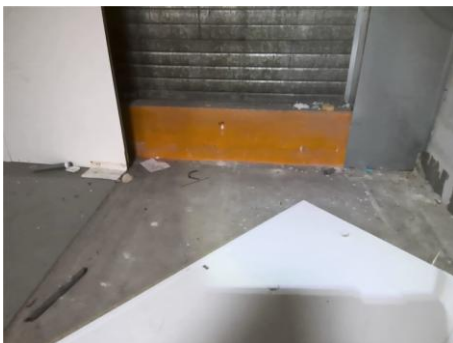
PRELEVEMENT : P030

Nom du client	Numéro de dossier	Localisation
DREAL BFC Service transports mobilités	126785 DREAL BFC	RDC - Réserve Murs - F
Nom de l'opérateur	Date de prélèvement	Matériau
PAPE Romain	22/01/2025	Béton - Enduit maigre peint
Résultat amiante		
absence d'amiante

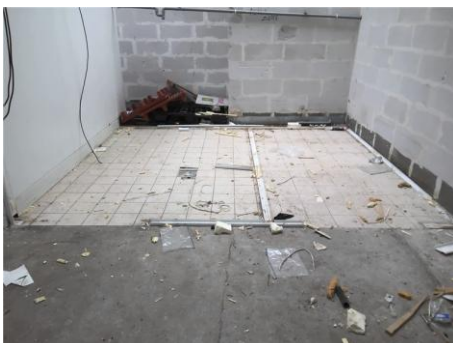
PRELEVEMENT : P031

Nom du client	Numéro de dossier	Localisation
DREAL BFC Service transports mobilités	126785 DREAL BFC	RDC - Réserve Revêtement de sol - Sol
Nom de l'opérateur	Date de prélèvement	Matériau
PAPE Romain	22/01/2025	Colle - Carrelage
Résultat amiante		
absence d'amiante

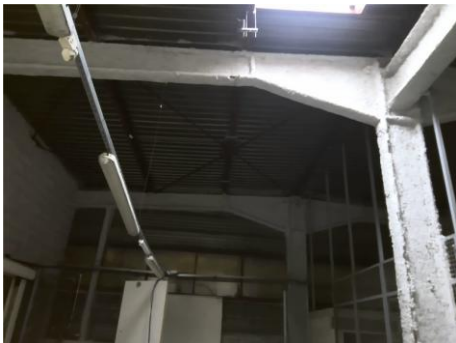
PRELEVEMENT : P032		
Emplacement

Nom du client	Numéro de dossier	Localisation
DREAL BFC Service transports mobilités	126785 DREAL BFC	RDC - Réserve Charpente n°1 - Toutes zones
Nom de l'opérateur	Date de prélèvement	Matériau
PAPE Romain	22/01/2025	Métal - Flocage
Résultat amiante		
absence d'amiante

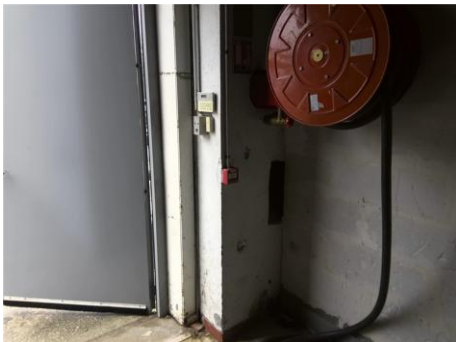
PRELEVEMENT : P033		
Emplacement

Nom du client	Numéro de dossier	Localisation
DREAL BFC Service transports mobilités	126785 DREAL BFC	RDC - Approvisionnement Murs - A
Nom de l'opérateur	Date de prélèvement	Matériau
PAPE Romain	22/01/2025	Béton - Enduit maigre peint
Résultat amiante		
absence d'amiante

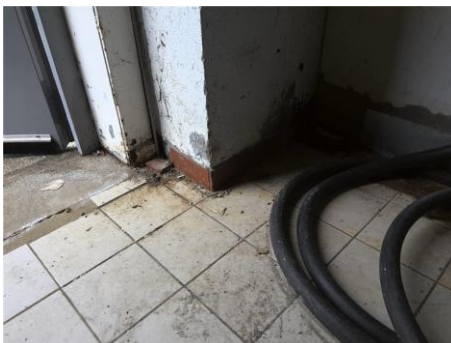
PRELEVEMENT : P034

Nom du client	Numéro de dossier	Localisation
DREAL BFC Service transports mobilités	126785 DREAL BFC	RDC - Approvisionnement Plinthes - A
Nom de l'opérateur	Date de prélèvement	Matériau
PAPE Romain	22/01/2025	Colle - Colle de carrelage
Résultat amiante		
absence d'amiante

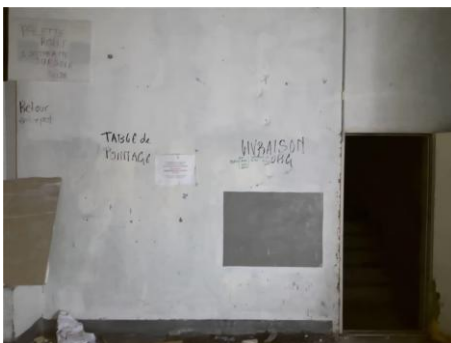
PRELEVEMENT : P035

Nom du client	Numéro de dossier	Localisation
DREAL BFC Service transports mobilités	126785 DREAL BFC	RDC - Approvisionnement Mur - G
Nom de l'opérateur	Date de prélèvement	Matériau
PAPE Romain	22/01/2025	Béton - Enduit maigre peint
Résultat amiante		
absence d'amiante

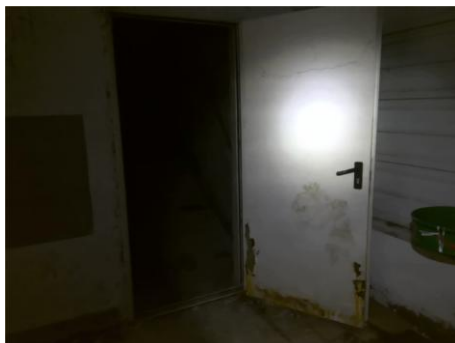
PRELEVEMENT : P036

Nom du client	Numéro de dossier	Localisation
DREAL BFC Service transports mobilités	126785 DREAL BFC	RDC - Accès caves Sud Porte coupe-feu - A
Nom de l'opérateur	Date de prélèvement	Matériau
PAPE Romain	22/01/2025	Laine minérale
Résultat amiante		
absence d'amiante		
Commentaires		
Elément récent

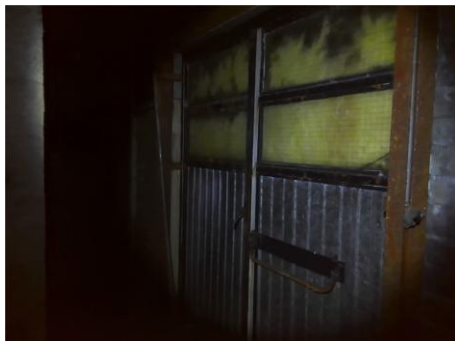
PRELEVEMENT : P037

Nom du client	Numéro de dossier	Localisation
DREAL BFC Service transports mobilités	126785 DREAL BFC	RDC - Accès caves Sud Porte-fenêtre - C
Nom de l'opérateur	Date de prélèvement	Matériau
PAPE Romain	22/01/2025	Mastic - Peinture
Résultat amiante		
absence d'amiante

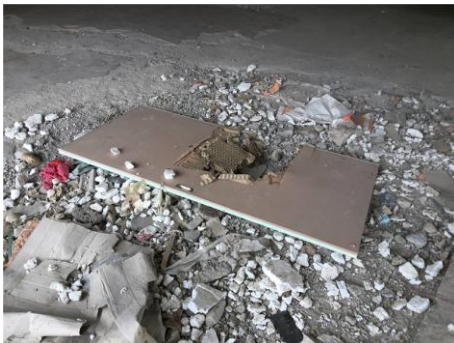
PRELEVEMENT : P038		
Emplacement

Nom du client	Numéro de dossier	Localisation
DREAL BFC Service transports mobilités	126785 DREAL BFC	RDC - Réserve sèche Porte déposée - Sol
Nom de l'opérateur	Date de prélèvement	Matériau
PAPE Romain	22/01/2025	Carton fibreux
Résultat amiante		
absence d'amiante

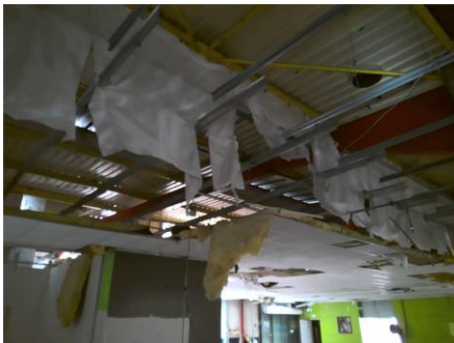
PRELEVEMENT : P041		
Emplacement

Nom du client	Numéro de dossier	Localisation
DREAL BFC Service transports mobilités	126785 DREAL BFC	RDC - Surface de vente Toile suspendu - Plafond
Nom de l'opérateur	Date de prélèvement	Matériau
PAPE Romain	22/01/2025	Toile
Résultat amiante		
absence d'amiante

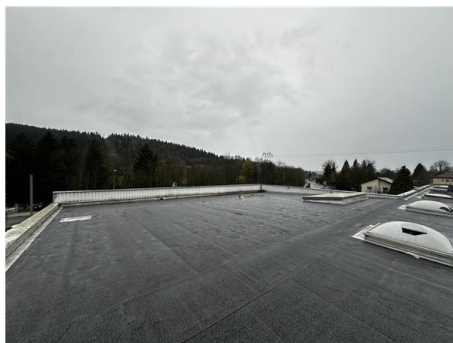
PRELEVEMENT : P043

Nom du client	Numéro de dossier	Localisation
DREAL BFC Service transports mobilités	126785 DREAL BFC	Sans - Toiture 1 Toiture - Toiture
Nom de l'opérateur	Date de prélèvement	Matériau
PAPE Romain	15/04/2025	Revêtement bitumineux + isolant
Résultat amiante		
absence d'amiante

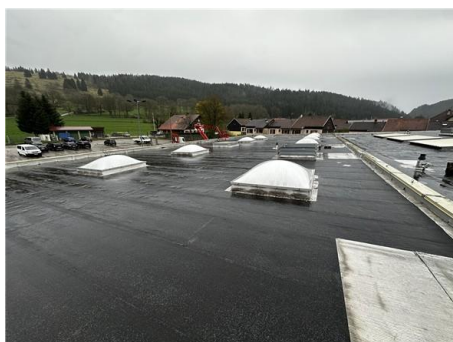
PRELEVEMENT : P046

Nom du client	Numéro de dossier	Localisation
DREAL BFC Service transports mobilités	126785 DREAL BFC	Sans - Toiture 2 Toiture - Toiture
Nom de l'opérateur	Date de prélèvement	Matériau
PAPE Romain	15/04/2025	Revêtement bitumineux + isolant
Résultat amiante		
absence d'amiante

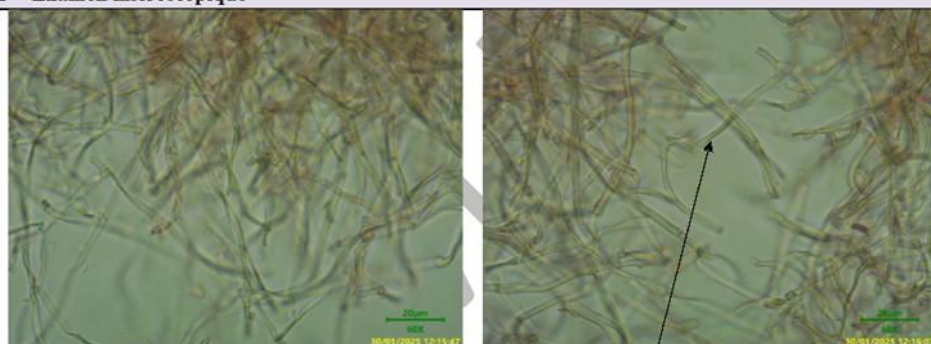
F – Examen microscopique

Système hyphal dimitique à hyphes génératrices du subiculum bouclées, souvent noduleuses-septées, à paroi mince, rarement ramifiées, hyalines, 2-6(8) μm de \varnothing , hyphes squelettiques du subiculum et des rhizomorphes dominants, non septées, à paroi épaissie à solide, droites, non à rarement ramifiées dichotomiquement, souvent avec extrémités atténuées ou parfois légèrement renflées, hyalines, inamyloïdes, 2-(4)5 μm de \varnothing , hyphes tramales similaires.

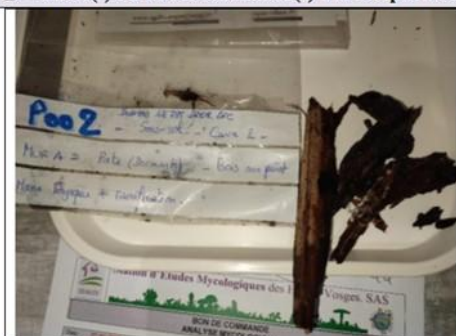
D – Photo(s) du ou des échantillon(s) à la réception du colis (P2)

Sporophore résupiné de quelques dixièmes de mm d'épaisseur (comme un voile) beige à couleur de cerf.

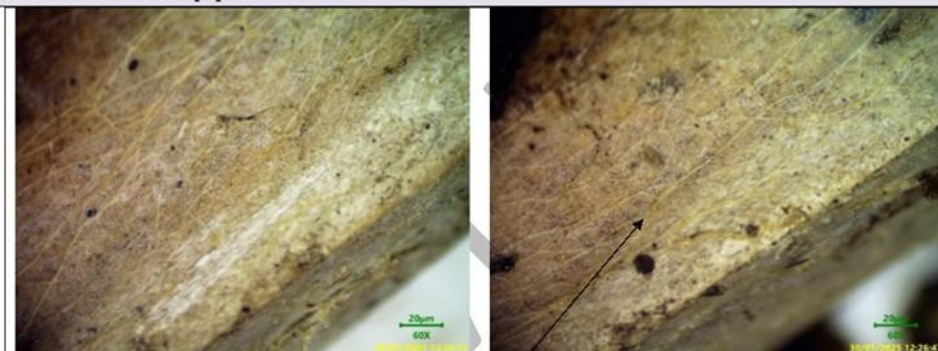
E – Examen macroscopique

Basidiome beige ou tabac, étalé sur quelques cm², jusqu'à 1 mm d'épaisseur, entièrement résupiné, membraneux, pelliculaire, formé de plages arrondies au début, puis confluentes, lâchement adné, à marge finement frangée, à tendance byssoïde, blanchâtre à plus pâle, avec rhizomorphes parfois présents, beiges.

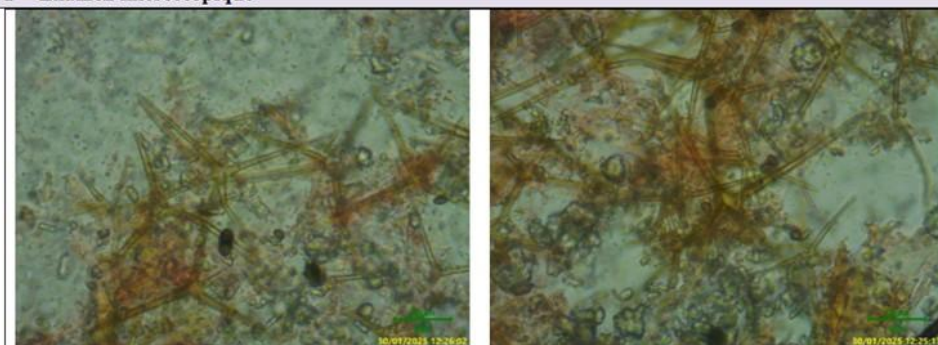
F – Examen microscopique

Grandes soies étoilées *Asterosetae* ou astérospinules à symétrie radiale, brun jaunâtre, à paroi épaisse, avec 3-8 rayons non ramifiés, les rayons de 15-60 x 2-4 µm, abondants dans les tapis aériens et des brins à 2 et 6 sem. Soies allant jusqu'à 80 µm de Ø.
