Cathédrale Saint Bénigne

21 - DIJON

Restauration de la flèche - PRO

PLANS DIAGNOSTIC

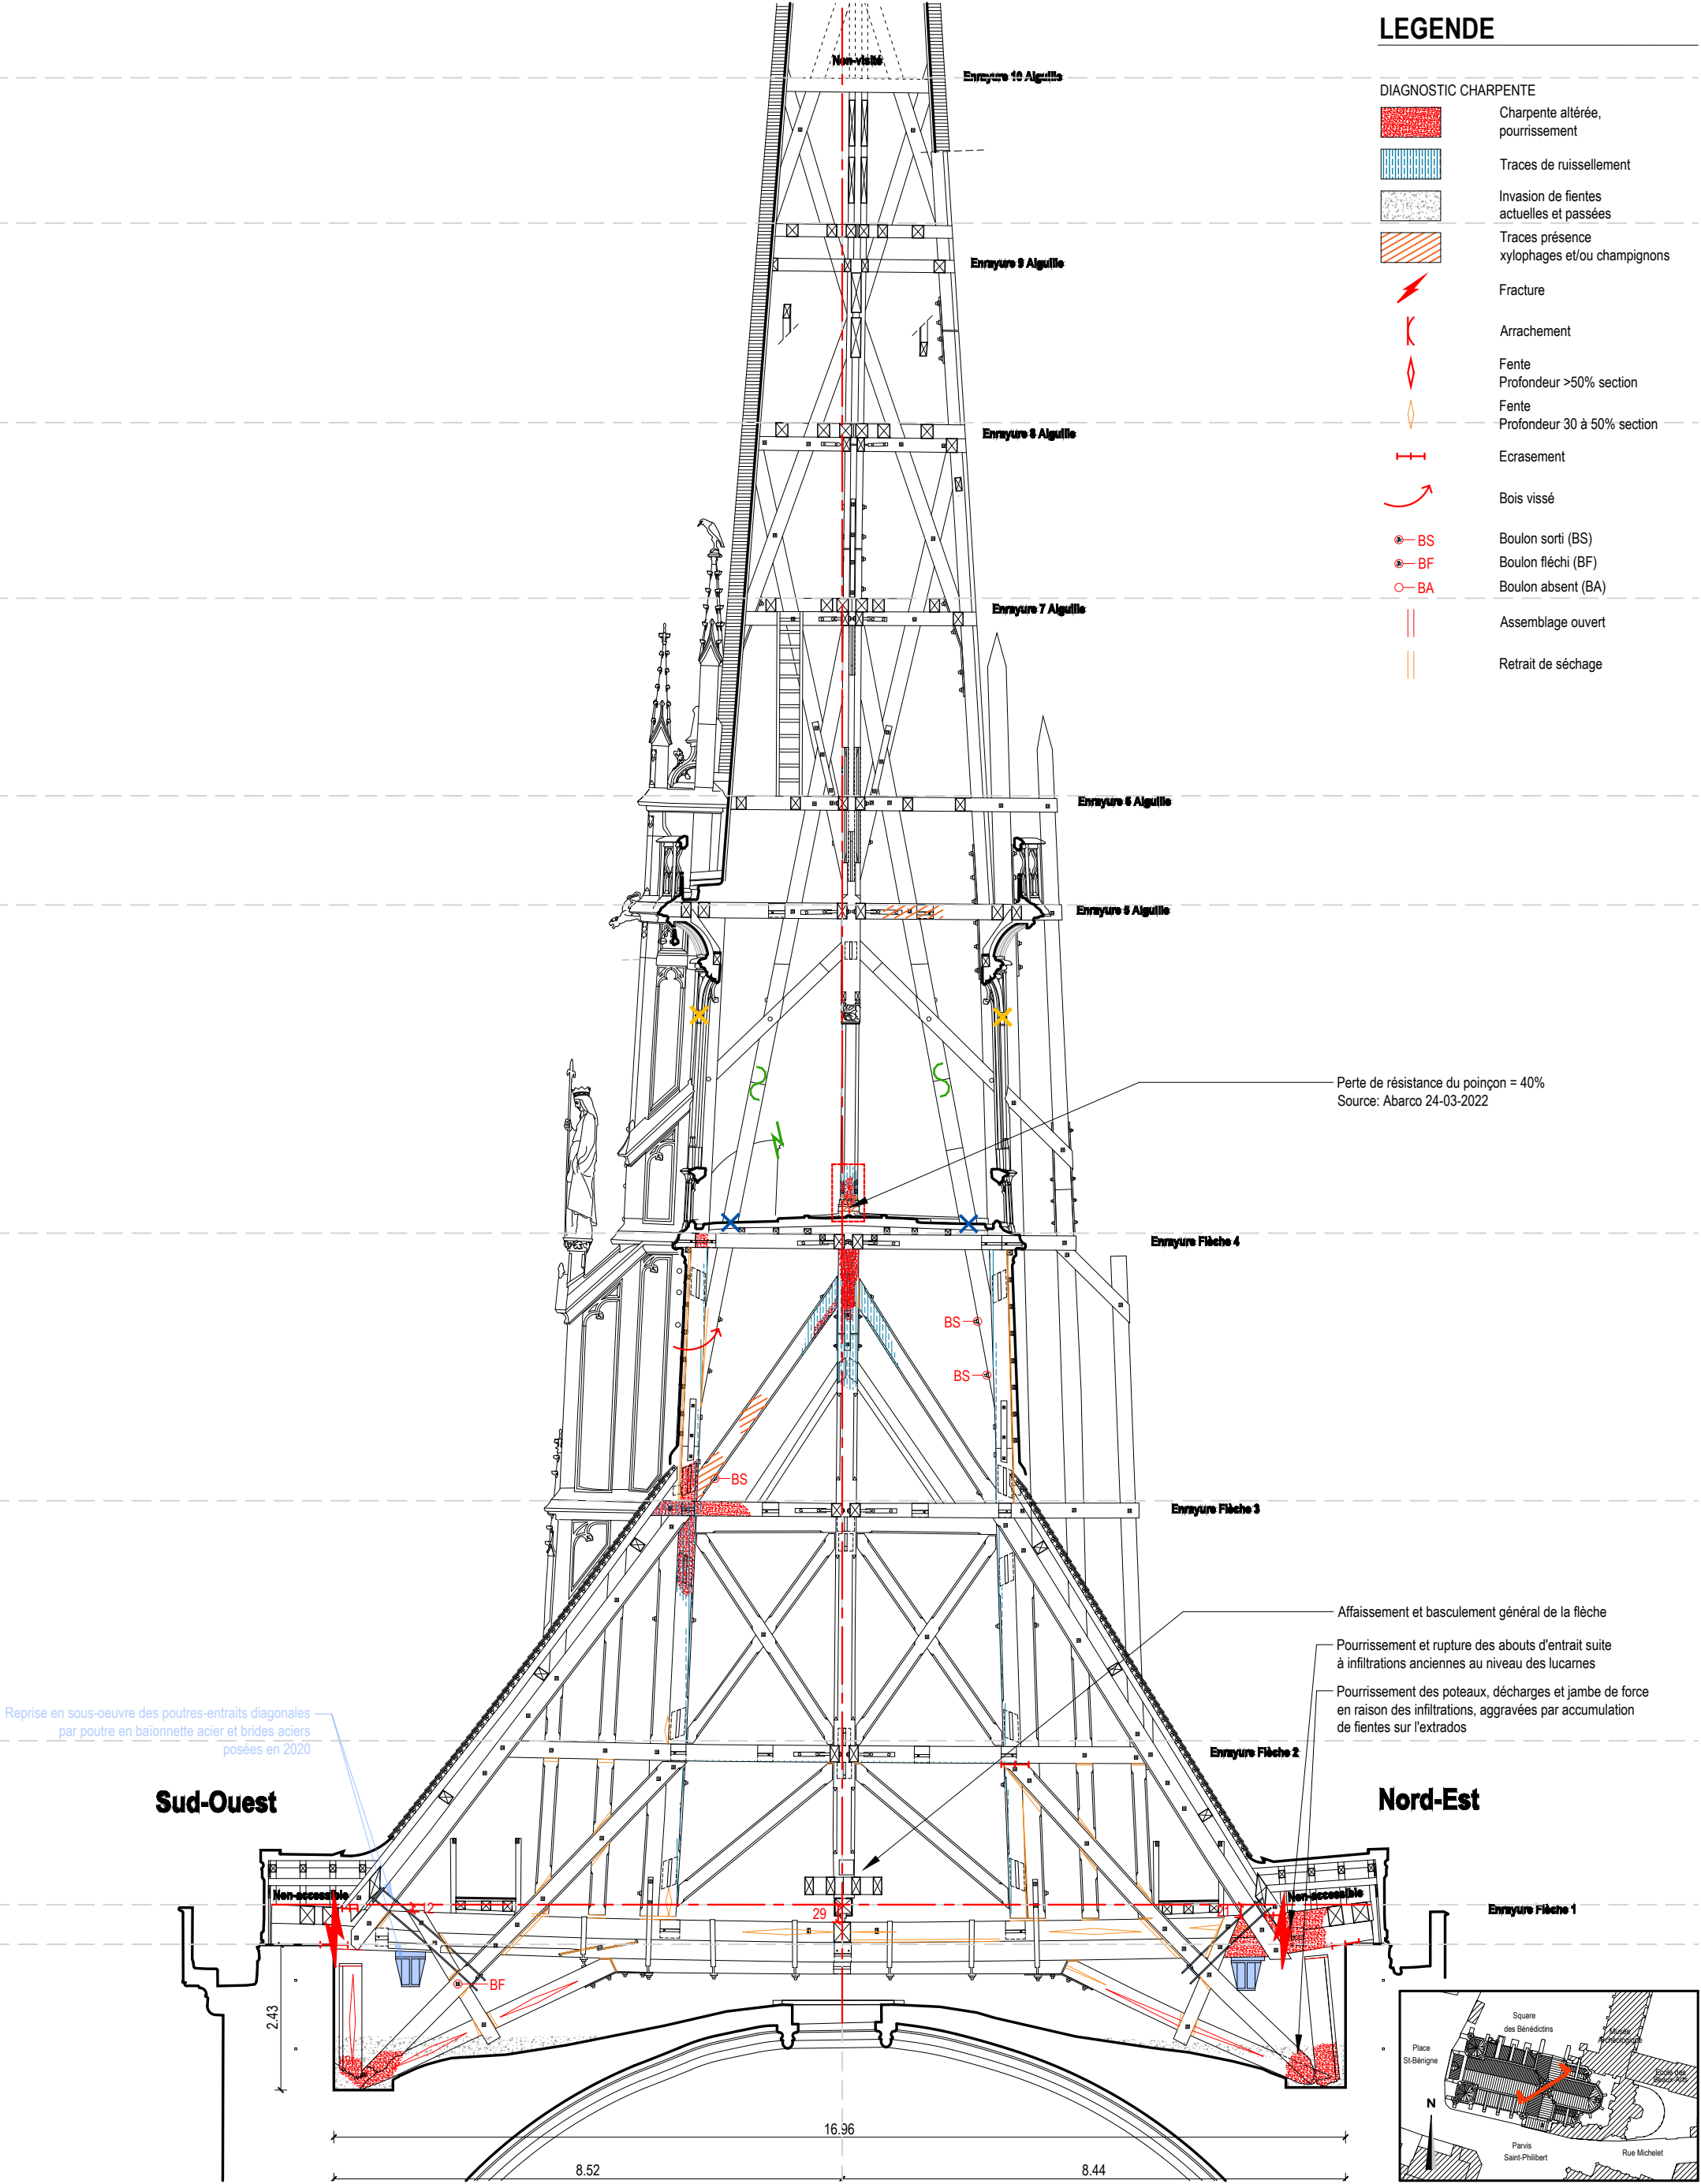
Poinçon dégradé par l'exposition directe, favorisant des infiltrations au droit du raccord avec la terrasse en plomb

Infiltration d'eau par les fentes du bois, défauts de jointoiement des mastics
Remontée cuivre insuffisante

Dégradation du poteau et des pièces de l'enrayure 3 par infiltrations en chéneau suite à un défaut d'entretien
Perte de résistance de l'entrait = 45%
Perte de résistance du poteau double = 80%
Perte de résistance de la croix de St André = 80%
Humidité du bois par temps sec = 21.2%
Source: Abarco 24-03-2022

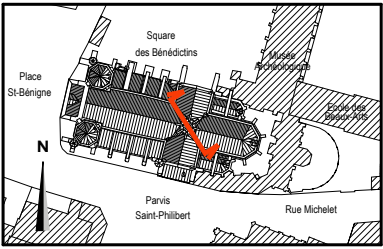
Epaulement de mortaise fissuré n'assurant plus son rôle structurel

Pourrissement et rupture des bouts d'entrait suite à infiltrations anciennes au niveau des lucarnes

Pourrissement des poteaux, décharges et jambe de force en raison des infiltrations, aggravées par accumulation de fientes sur l'extrados

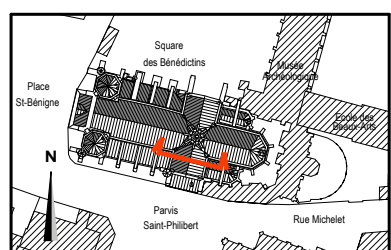
Défaut de remontée d'étanchéité

Ardoise manquante
