Phase :	Désignation :
DIAG	MUR DE SOUTÈNEMENT RAMPE PARKING

Ce rapport rentre dans le cadre du projet de réfection des parements de façades de l'hôtel de police d'Avignon situé au 14 boulevard Saint-Roch.

Ce rapport a pour but d'étudier les désordres apparents sur le mur de soutènement longeant la rampe d'accès au parking sous-terrain. La finalité étant de diagnostiquer l'état du mur et de préconiser une méthodologie de réparation et de remise en état adaptée.

Il se base sur l'inspection visuelle réalisée le 20 décembre 2023.

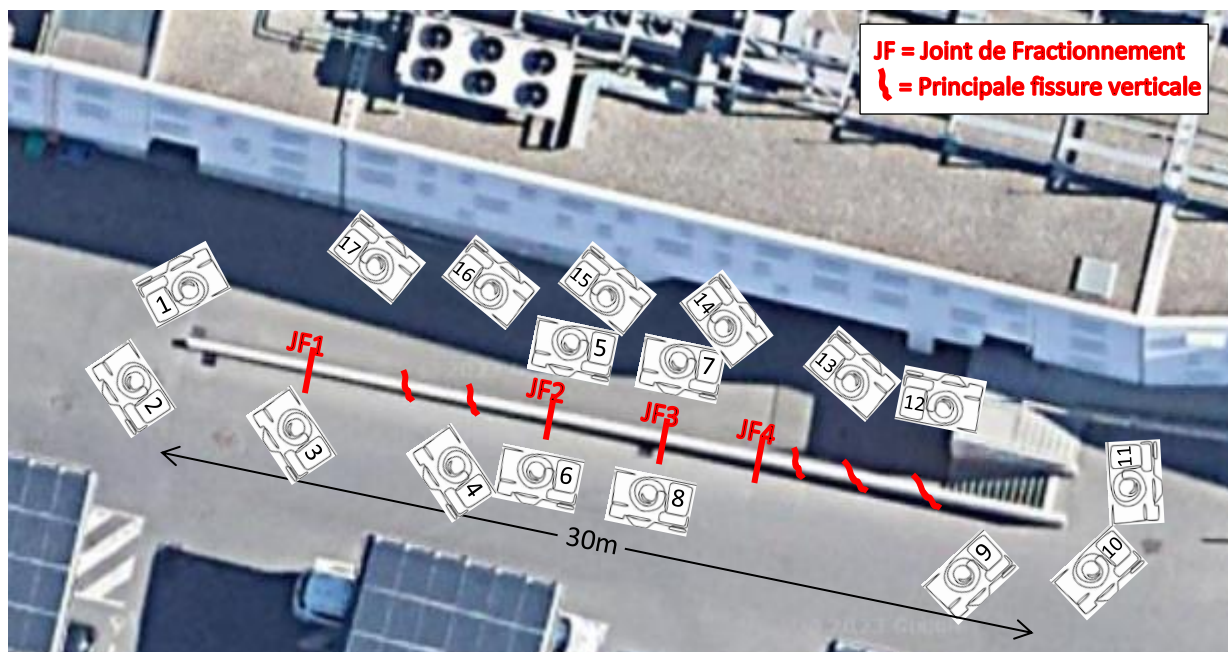
Repérage des photos

Ce mur en béton armé d'environ 30m de long qui fait office de soutènement présente plusieurs types de désordres :

- Structurel avec des fissures, des éclatements de béton avec oxydation des aciers et un faux aplomb important
- Non structurel sur le parement avec des carreaux de pierre décollés et/ou fissurés.

Concernant les fissures structurelles on peut constater que le mur est fractionné de façon irrégulière. Les zones qui font moins de 4m entre joints de fractionnement ne présentent pas de fissuration verticale alors que les zones qui font plus de 8m sont sinistrées. Nous avons également constaté une microfissuration horizontale en tête de mur. Sa linéarité semble témoigner d'une reprise de bétonnage qui aurait pu être réalisée lors d'une rehausse du mur pour assurer la fonction de garde-corps.

Les désordres constatés dans les parements sont également liés aux joints de fractionnement car ils ont été recouverts lors de la réalisation des parements.

Afin de maîtriser la fissuration du mur il est nécessaire de créer les joints de fractionnement manquants (tous les 5m maximum) par sciage sur une profondeur d'1/3 de l'épaisseur du mur sur ses faces visibles. Tous les fractionnements devront être traités de façon étanche.

La réparation des désordres constatés pourra ensuite être réalisé avec l'agrafage des fissures existantes par scellement d'épingles en acier HA ainsi que le traitement des aciers oxydés et le ragréage de la zone de béton manquante avec scellement d'aciers.

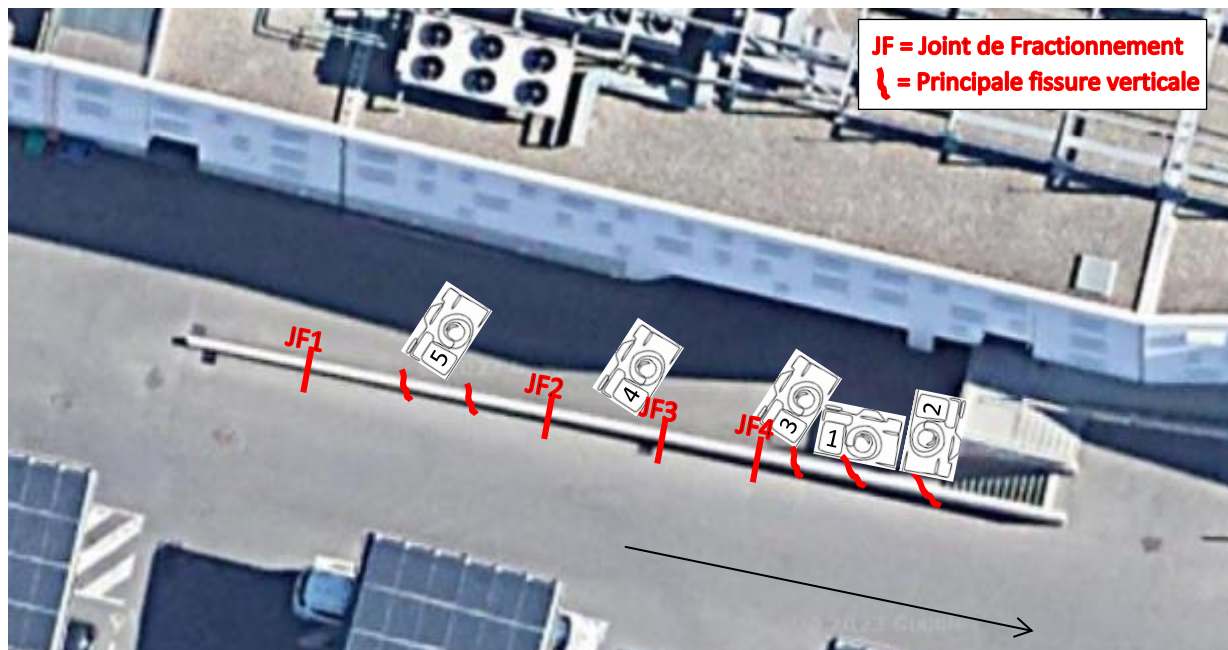
Repérage des photos

Pour finir, ce mur présente une inclinaison régulière le long du mur avec un faux-aplomb maximum de l'ordre de 4cm. Cela ne semble pas avoir évolué récemment car nous n'avons pas constaté de décollement de l'enrobé en tête de mur ou de pianotage du mur de part et d'autre des joints de fractionnement. Cette déformation doit donc être ancienne et ne remet pas en cause la stabilité du mur. Son comportement doit malgré tout rester sous surveillance et tout déplacement constaté du mur doit être une alerte pour une mise en sécurité immédiate.
