PRE-RAPPORT DE MISSION DE REPERAGE DES MATERIAUX ET PRODUITS CONTENANT DE L'AMIANTE AVANT REALISATION DE TRAVAUX

DOSSIER DA-200437-001-DG01

ETABLISSEMENT FRANÇAIS DU SANG SITE DE BELLEVUE

25 boulevard Pasteur
42023 SAINT ETIENNE

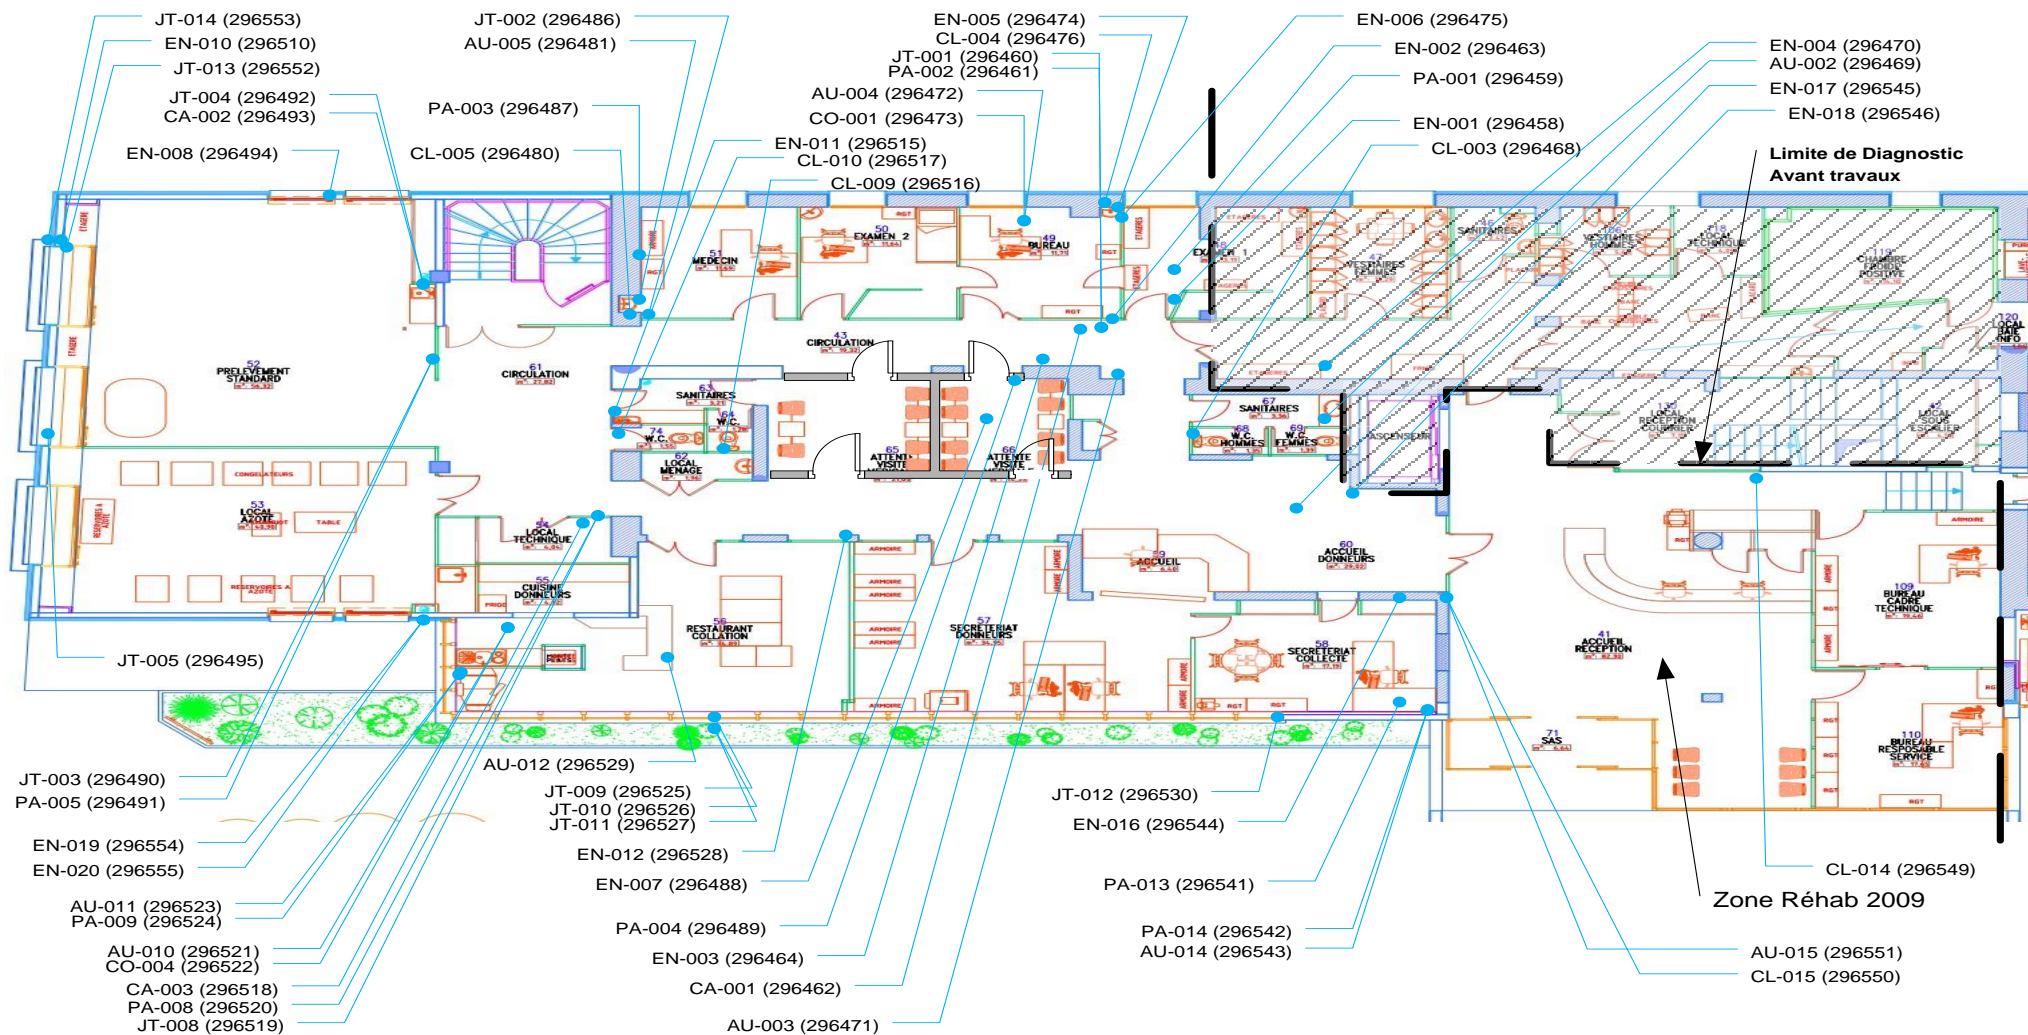
Localisation : Bâtiment EFS BELLEVUE- Niveau 0 – Murs/Plafonds

Croquis de repérage n° 2 : Croquis de repérage des prélèvements et sondages
